## 4. 豪雨災害

### (1) 平成 17 (2005) 年

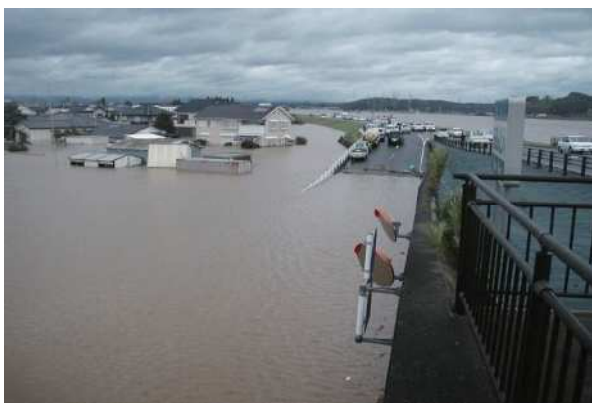
特に人口が集中している宮崎市街を流れる大淀川において、計画高水位を上回り、本川からの溢水や内水により市内の各地で浸水被害が発生し、断水や停電、電話の不通などのライフラインへも大きな打撃となり、ボランティアによる被災した家財道具の片付けや清掃活動などが行われました。

写真4.1.1 浸水状況  
(宮崎市小松地区:大淀川)

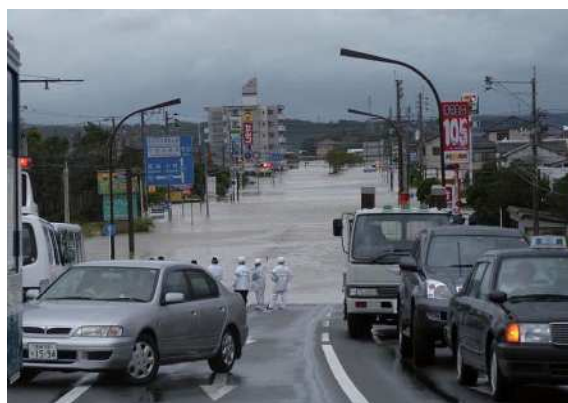
写真4.1.2 浸水状況  
(宮崎市:大淀川平和台大橋右岸)

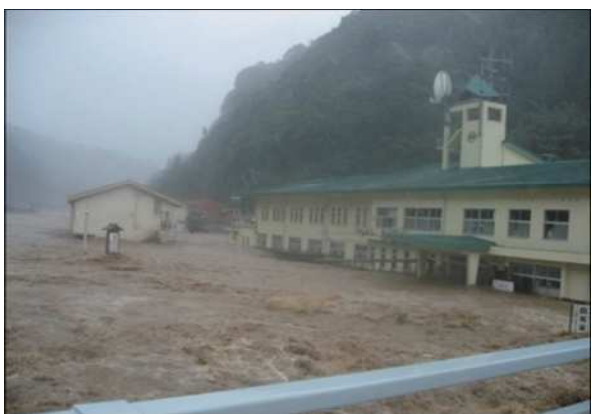
写真4.1.3 浸水状況(日之影町役場)  
(日之影町:五ヶ瀬川)

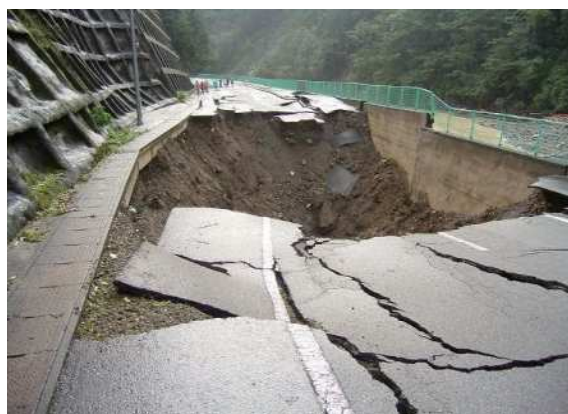
写真4.1.4 国道265号の被災状況  
(椎葉村:耳川)

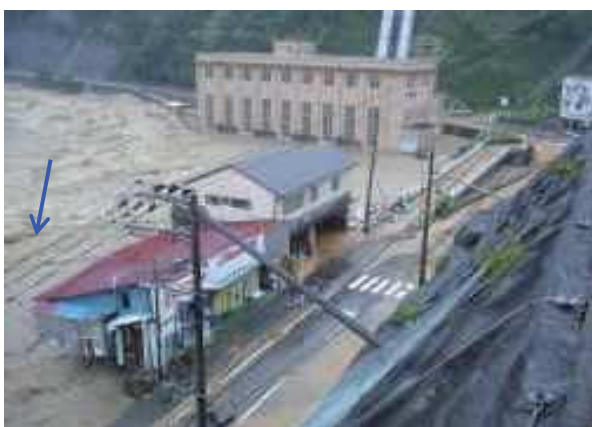
写真4.1.5 国道327号の状況  
(諸塚村:耳川)

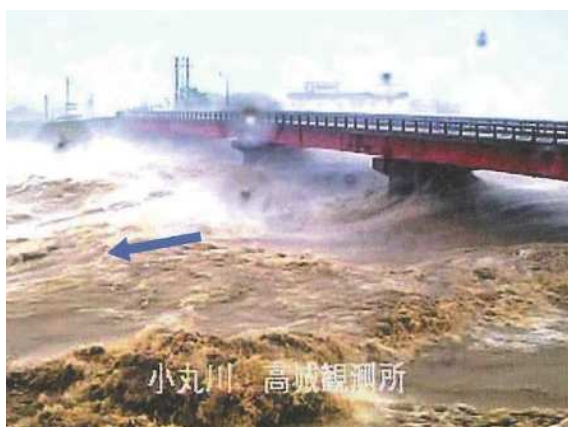
写真4.1.6 豪雨時の高城橋(県道木城高鍋線)の状況  
(木城町:小丸川)

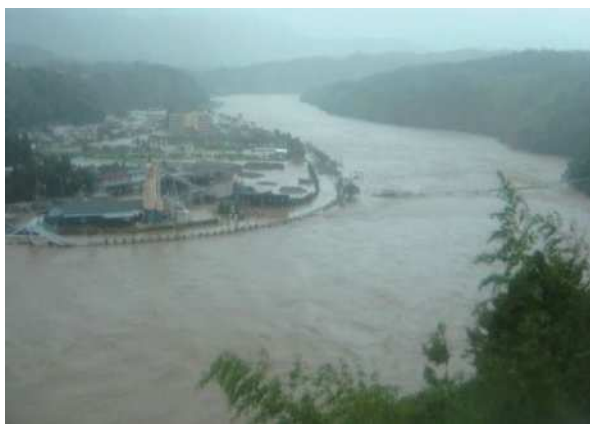
写真4.1.17 浸水状況(旧北方町役場)  
(延岡市北方町:五ヶ瀬川)

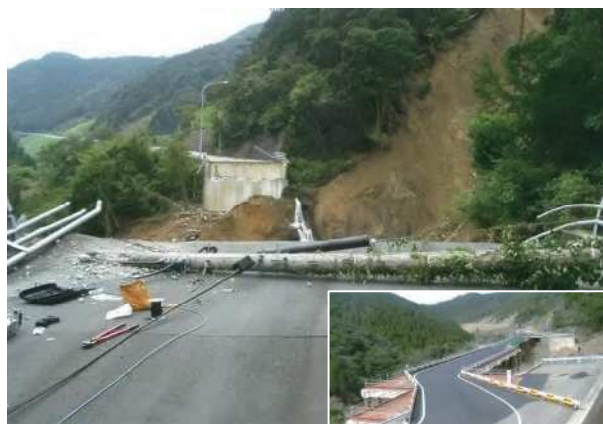
写真4.1.18 橋梁被災状況  
(日南市:五塚橋)

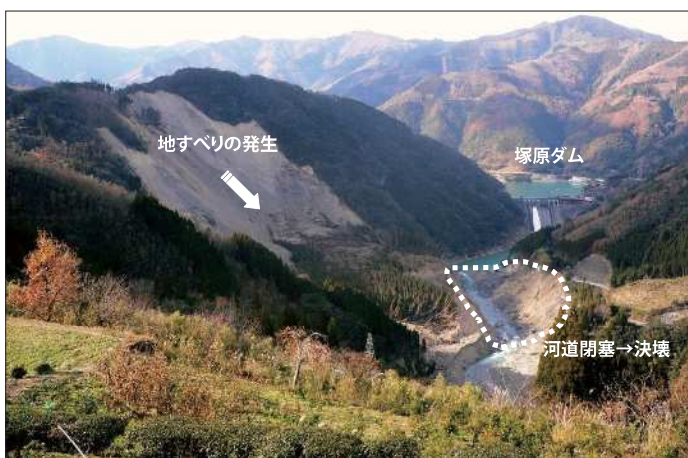
写真4.1.10 島戸地区の地すべり状況(美郷町西郷区:耳川)

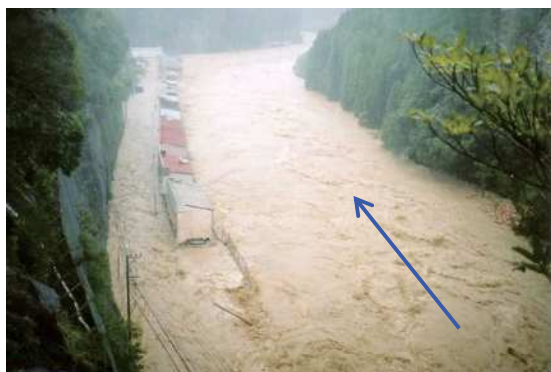
写真4.1.11 河川溢水に伴う国道327号の状況  
（諸塚村：耳川）

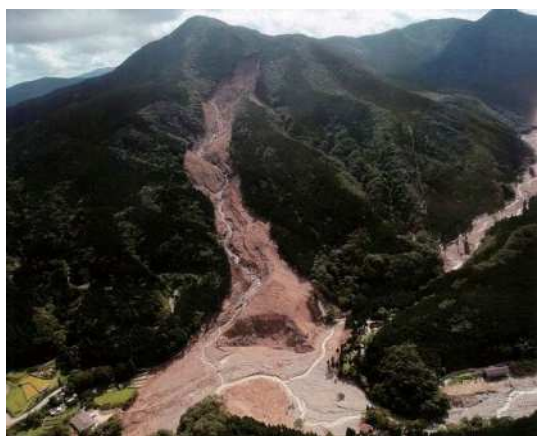
写真4.1.13 鱒塚山山腹崩壊に伴う  
土石流発生状況  
（宮崎市田野町：別府田野川）

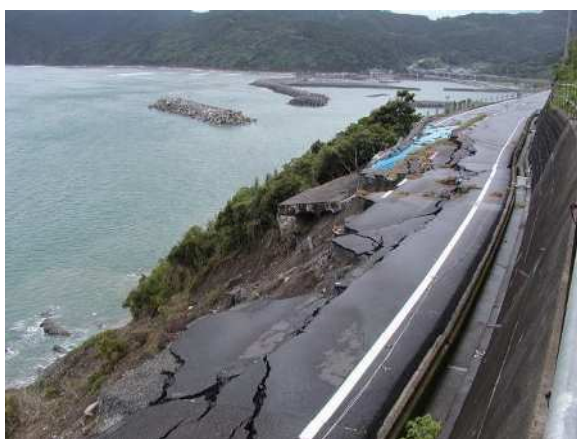
平成 18 年 5 月 26 日、一般国道 448 号の串間市大納小崎鼻付近において道路下の斜面が崩壊して全面通行止めとなり、その後、6 月 9 日には梅雨の降雨の影響により路面が滑落しました。

写真4.2.1 被災状況

しかしながら、元来、脆弱な岩盤の上に立つ地すべり危険地帯であり、現道下方の地すべり対策だけでは不安定土塊の崩落等で再度被災の恐れが高いため、災害関連事業により、地すべり危険地帯を避けたトンネル主体のバイパス新設で復旧することとなり、平成 18 年 12 月に採択されました。

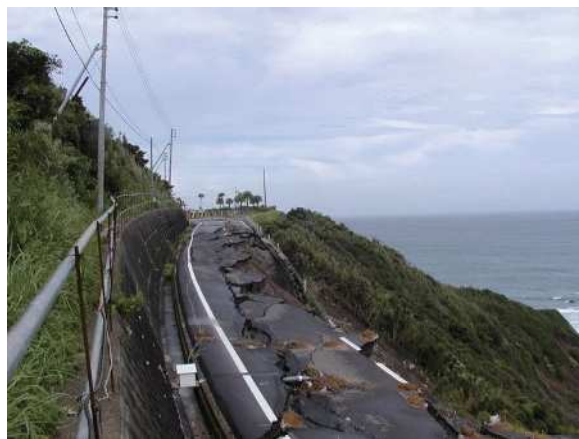
写真4.2.2 被災状況

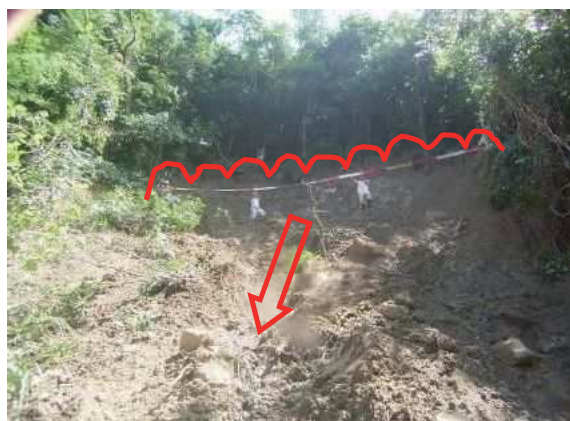
平成18年7月6日未明、日南市油津三丁目上大節地区では高さ30m、幅25mにわたってかけ崩れが発生し、7世帯15名が避難しました。

写真4.2.4 上大節地区被災状況

人的被害や家屋等に被害はありませんでしたが、今後の降雨等で再びかけ崩れが発生する恐れが懸念されたため、県では、災害関連緊急急傾斜地崩壊対策事業により、法枠工や高エネルギー吸収柵工等を整備することとなりました。

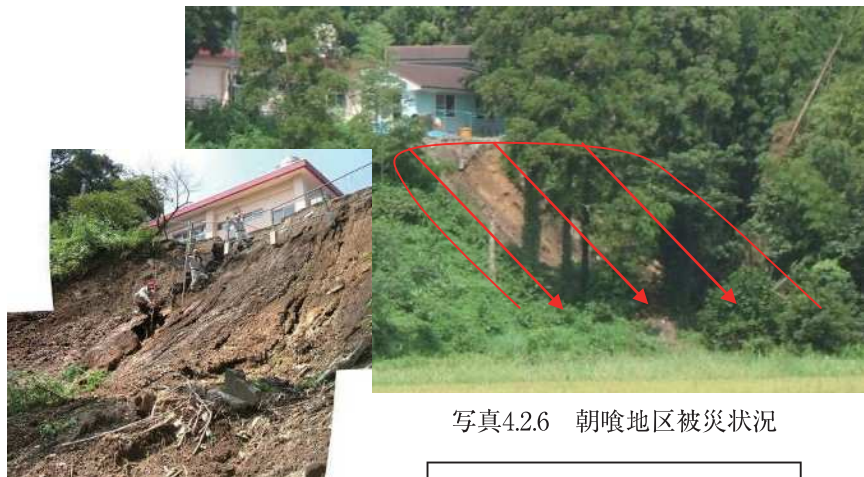
西都市では梅雨前線の影響で平成18年7月19日の深夜から雨が降り始め、23日23時には総雨量が360mmに達しました。22日16時、西都市大字清水朝食地区では高さ13m、幅15mにわたってかけ崩れが発生しました。斜面上部には保育園があり、保育園の敷地の一部や転落防止柵等が被害を受けました。

写真4.2.6 朝食地区被災状況

県では、次期降雨等により再度災害が懸念されたため、災害関連緊急急傾斜地崩壊対策事業により、法枠工を整備することとなりました。

【災害関連事業 事業概要】  
現場吹付法枠工 A=500m<sup>2</sup>  
事業費:約1.5千万円  
事業期間:H18

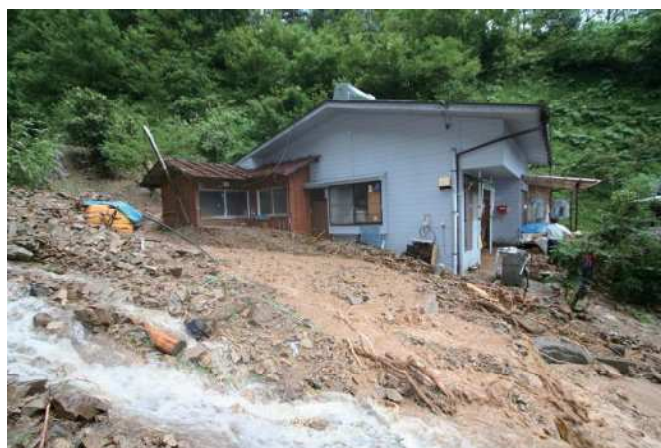
諸塚村大字七つ山の矢左右谷川では、18日6時頃、土石流が発生し、住宅1棟が全壊したほか林道等が被害を受けました。

写真4.2.8 矢左右谷川被災状況

県では、災害関連緊急砂防事業により、砂防堰堤1基を整備することとなりました。

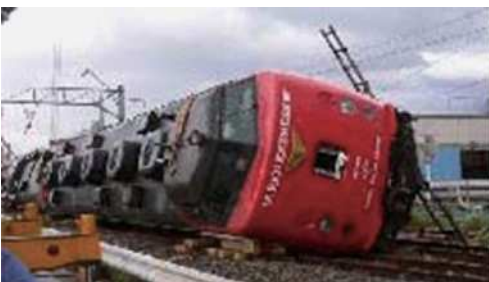
平成18年9月17日午後2時頃、延岡市において竜巻とみられる突風が発生し、死者3名、負傷者143名、住宅全壊79棟など甚大な被害が発生しました。JR南延岡駅付近では、宮崎市方面へ進行していた特急にちりん9号の前方二両が脱線して横転し、運転士を含む5人が軽傷を負いました。

写真4.2.10 JR被災状況（福岡管区气象台HP）

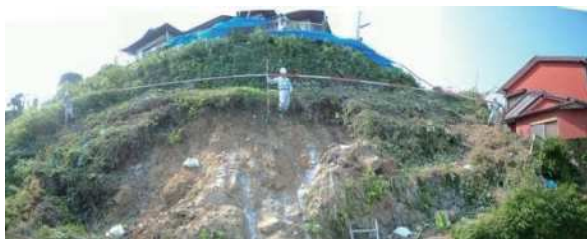
日向市では、12日の夕方から降り始めた雨が14日の夕方まで降り続き、総雨量は500㎜を超える大雨となりました。最大時間雨量78㎜を観測した13日11時頃、日向市東部の大字細島八幡地区と大字日知屋竹の上地区で相次いでがけ崩れが発生しました。人的被害はありませんでしたが、両地区では崩壊してきた土砂により住宅1棟が一部損壊の被害を受けました。

写真4.3.1 八幡地区被災状況

県では災害関連緊急急傾斜地崩壊対策事業の採択を受けて、法面保護工や重力式擁壁工等を整備することとなりました。

【災害関連事業 事業概要】  
 法枠工 A=250m<sup>2</sup>  
 事業費:約22百万円  
 事業期間:H19

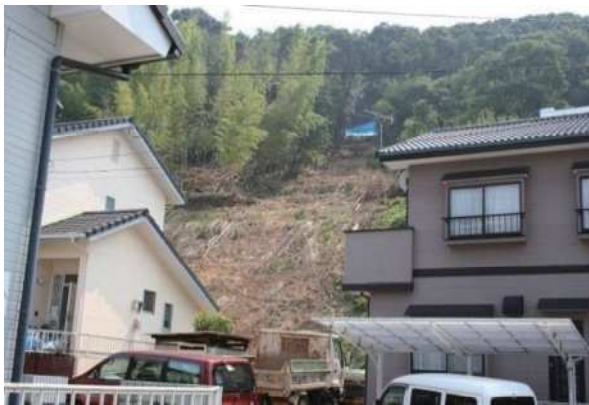
写真4.3.3 竹の上地区被災状況

【災害関連事業 事業概要】  
重力式擁壁工 L=24m  
法枠工 A = 370m<sup>2</sup>  
事業費：約33百万円  
事業期間：H19

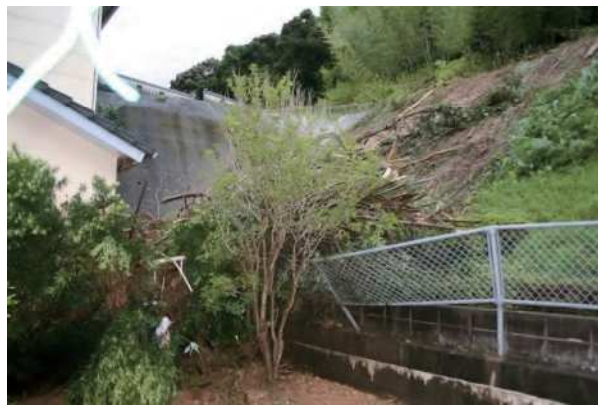
写真4.3.4 竹の上地区被災状況

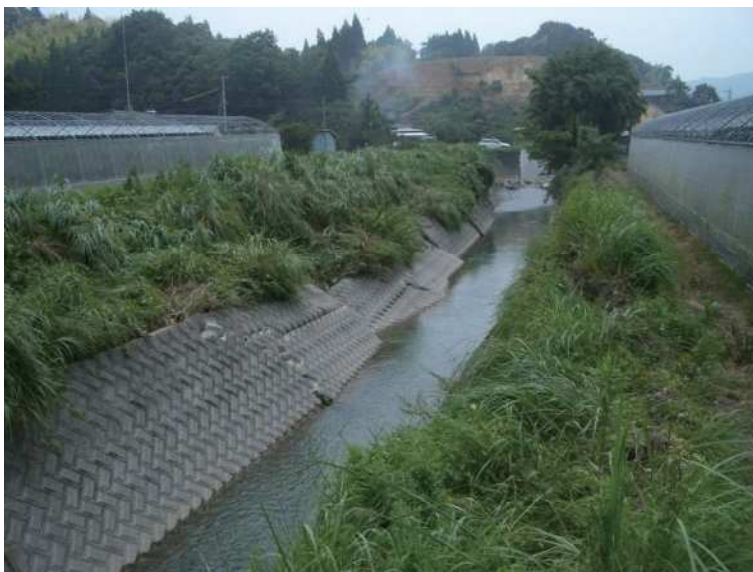
日南市南郷町大字潟上を流れる二級河川潟上川では、梅雨前線及び台風第4号に伴う豪雨により洪水が発生し、急激な河床低下と側方浸食を受け、延長145mにわたって護岸が崩壊し、背後のビニールハウスのすぐ脇まで洗掘を受けました。

写真4.3.6 潟上川被災状況

県では、災害関連事業の適用により、再度の災害を防止するため、延長L=176m区間において護岸の復旧と併せて川幅を拡げるとともに、上流部の河床低下を防ぐ目的で帯工を設置することとなりました。

**【災害関連事業 事業概要】**  
 延長:L=176m  
 主な構造物:護岸工、帯工  
 事業費:約 59百万円  
 事業期間:H19~H20

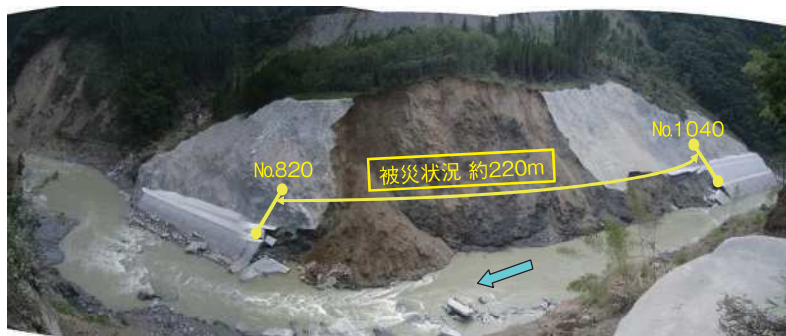
美郷町の二級河川耳川では、梅雨前線豪雨及び台風第4号に伴う洪水により、異常洗掘が発生し延長約220mにわたって護岸が崩壊しました。

写真4.3.8 耳川被災状況

県では、災害関連事業の適用により、再度災害を防止するため護岸を復旧するとともに、洪水時の河床低下や側方侵食防止対策として、床止工・帯工の設置及び左岸側の露頭岩掘削を実施することとなりました。

【災害関連事業 事業概要】  
 延長:L=356m  
 主な構造物:護岸工、床固工、法面工  
 事業費:約 555 百万円  
 事業期間:H19~H21
