綱の瀬川 土石流（日之影町）

4. 豪雨災害

国道220号 道路災害（日南市）

一級河川 丸谷川 河川災害（都城市）

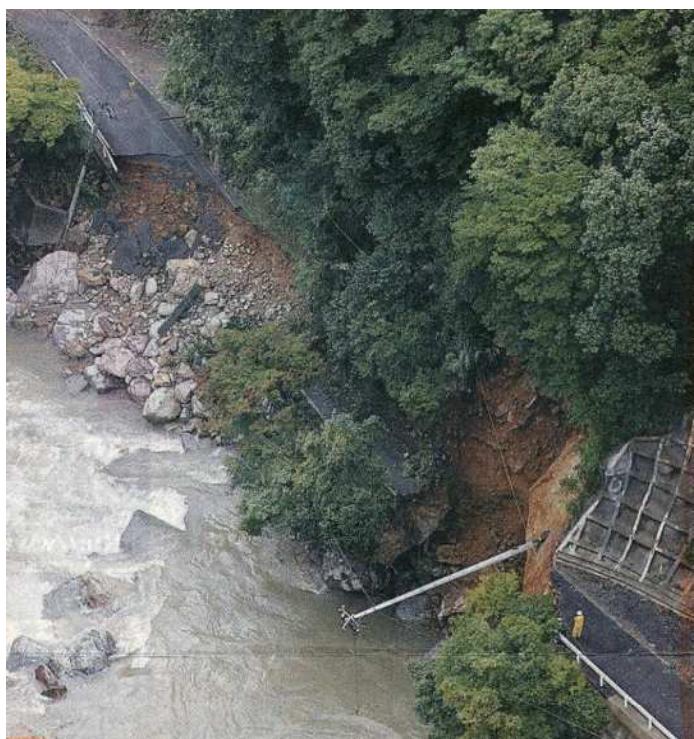
写真4.3.10 県道日之影宇目線決壊状況

見立地区では、1日午後10時の降り始めから、2日午後7時までの総雨量が426ミリを記録し、日之影川が増水、主要地方道日之影宇目線で道路決壊が発生し、電気電話が不通、見立上川地区水道管が道路決壊のため断水、集落が孤立し3日（法適用日8月2日）6時30分日之影町に災害救助法が適用されました。

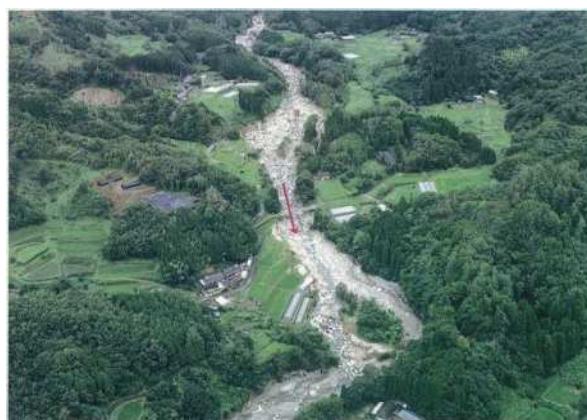
写真4.3.12 網の瀬川被災状況（鹿川地区）

鹿川地区は、大崩山の西斜面と鹿納山の南斜面を源流とする、日之影町と延岡市北方町の境を流れる五ヶ瀬川支流綱の瀬川上流で、山腹崩壊により土石流が発生し、河川の氾濫が約 2km 以上にわたり、川幅が40m ほどだったものが約 3 倍に拡大し、流域の水田が流失し、土石流で埋まり住家1 棟も流失しました。（日之町災害資料より）

復旧に当たっては、今後の降雨により不安定な堆積土砂の流出や新たな渓岸の浸食が懸念されるため、災害関連緊急砂防事業と特定緊急砂防事業により鋼製スリット式の砂防堰堤 2 基を整備することとなりました。

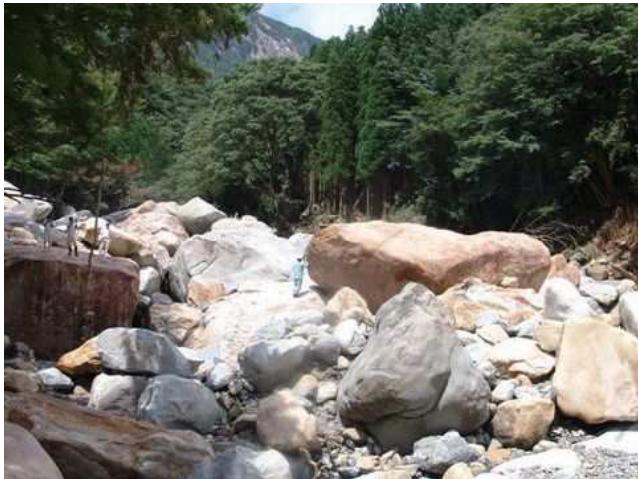
写真4.3.14 下流部に存在する巨石

これらの事業は、平成 24 年 3 月末までに完了しましたが、下流域には依然として直径が 5m を超えるような巨石や大量の土砂が残存しており、それらの流出による被害の防止も図る必要があることから、平成 26 年に通常砂防事業の採択を受け、新たに床固工 4 基を施工することとなりました。この事業では、周辺の豊かな自然や生態系との調和、また、登山客や小学生の宿泊学習、スポーツ少年団等の合宿で利用される「鹿川地区交流センターつりがね」との共存を図る観点から、現地の自然石を活用した河川プールや魚道の設置も計画されており、現在工事が進められています。

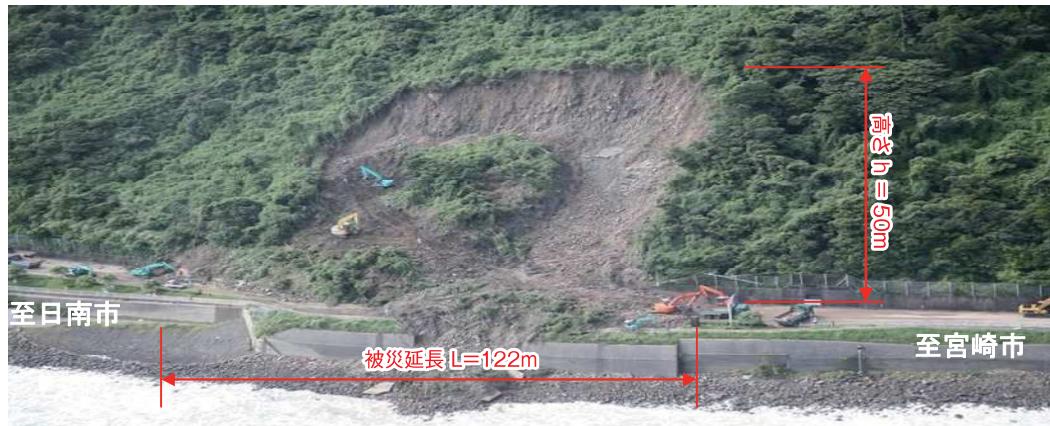
写真4.4.1 国道220号被災状況（1）

台風第13号による豪雨（宮浦雨量観測局（国）：連続雨量358ミリ、時間最大雨量78ミリ）により国道220号の斜面が崩壊し、約1万m³（10トンダンプ約2,000台分）の多量の土砂が車道を覆い、海岸擁壁が崩壊しました。

国土交省九州地方整備局宮崎河川国道事務所では、被災要因や復旧工法について学識経験者を交え現地調査を実施し助言を得たうえで、応急復旧に必要な人員、資材、機材の調達や崩壊土砂の搬出箇所調査を行い応急復旧工事に着手しました。

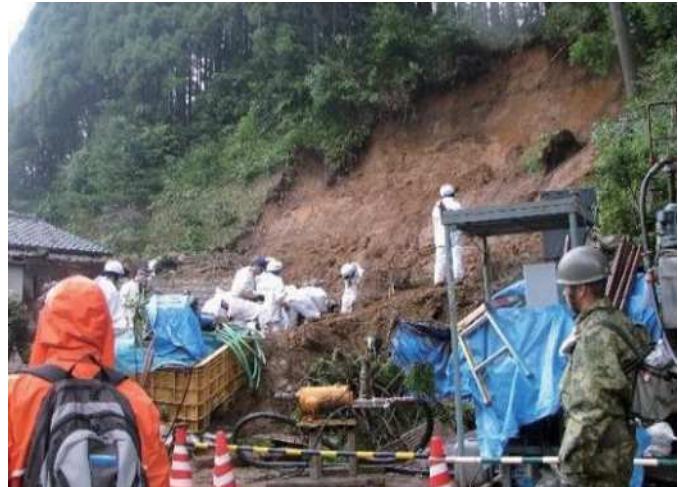
写真4.5.1 裏山のがけ崩れ (都城市高野町)

3 日午前 6 時都城市高野町では、民家の裏山が崩れ、高さ 12m、幅 12m の範囲で崩落し、一人が犠牲となつた他、都城市的丸谷川や庄内川では急激に水位が上昇し、護岸等の被災、流域の住宅及び水田が溢水により浸水するなど、大きな被害が発生しています。

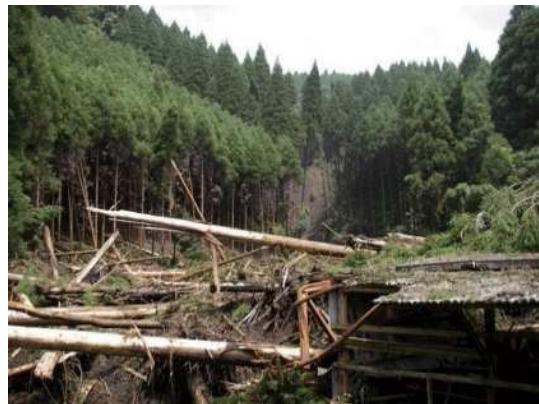
写真4.5.12 牛の脛川被災状況

夏尾町牛の脛谷川では、3日朝7時頃に上流域の山腹崩壊により土石流が発生し、流出した土砂や流木により下流の住宅1戸が一部損壊、県道御池都城線が一時通行止めになるなどの被害を受けました。

中流域には不安定土砂が堆積し、次期降雨で再び土石流の発生が懸念されたことから、県では、災害関連緊急砂防事業により、砂防堰堤1基を整備することとなりました。

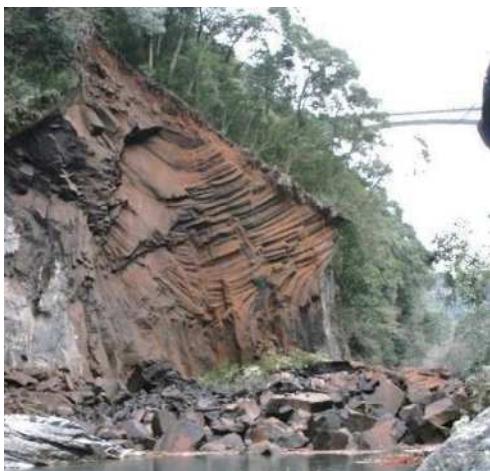
写真4.6.1 柱状節理の崩落状況

高千穂町の観光名所である高千穂峡では、梅雨に入り雨が降り続いた平成 23 年 6 月 16 日にがけ崩れが発生しました。町道下押方片内線の崩壊を起点に最大幅 28m、高さ 29m にわたり柱状節理が崩落し、「鬼の力石」付近の遊歩道は崩落した岩や木などで 20m 以上寸断されました。

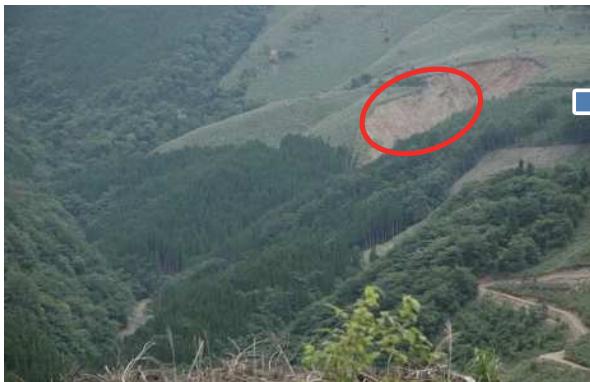
写真4.6.3 山腹崩壊状況

椎葉村では、6 月 20 日の 11 時頃、不土野川で流域内の山腹崩壊により推定約 7 万立方メートルの土砂が流出し、既存の治山堰堤が埋塞、また避難路となっている村道が被災して、上流の人家が孤立するなどの被害が発生しました。

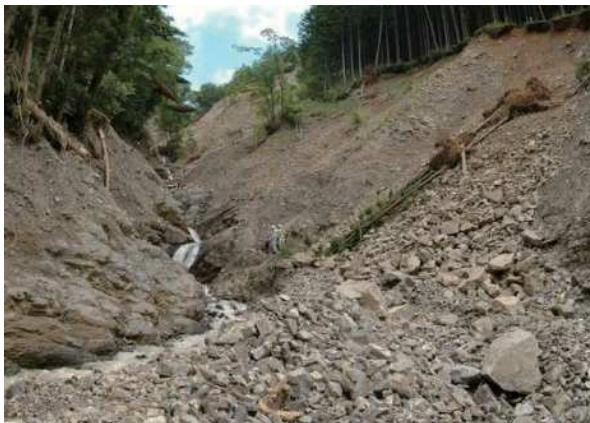
写真4.6.5 土砂堆積状況

渓流内には倒木や不安定土砂が大量に滞積し、今後の降雨によって新たな土砂等の流出が発生し再度被災する恐れがあるため、災害関連緊急砂防事業によって復旧することとなりました。

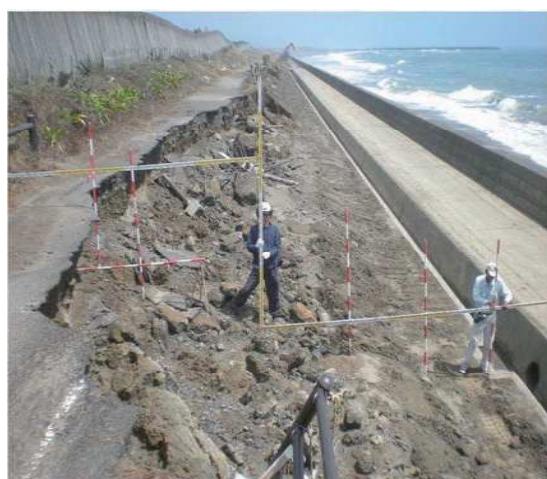
写真4.6.9 被災状況

平成23年7月18日から19日にかけての台風第6号に伴う高波浪により、宮崎県佐土原町の一般県道宮崎佐土原西都自転車道が約250mにわたり崩壊しました。

潮位の上昇と碎波により水位が上昇し、道路高を超える波が繰り返し押し寄せ、道路法面土砂が流出したことにより崩壊したものと思われます。

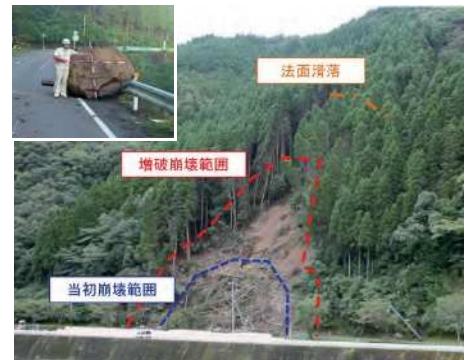
写真4.7.1 8月の被災状況

8月12日には、局所豪雨により、再び斜面が延長約50m、高さ約35mにわたって崩壊し、車道への倒木や2m程度の転石によりガードレールが損傷するなど国道は一時全面通行止めになりました。

県は、道路災害復旧事業により、仮設防護柵及び追加の大型土のうの設置を応急工事で実施し、斜面の復旧は法枠工及び鉄筋挿入工により実施することとなりました。
