4. 豪雨災害

○6月 梅雨前線による豪雨

市木川 河川災害（串間市）

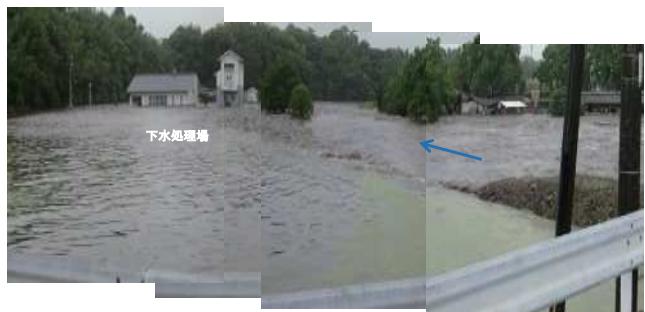
写真4.8.2 下水処理場の被災状況

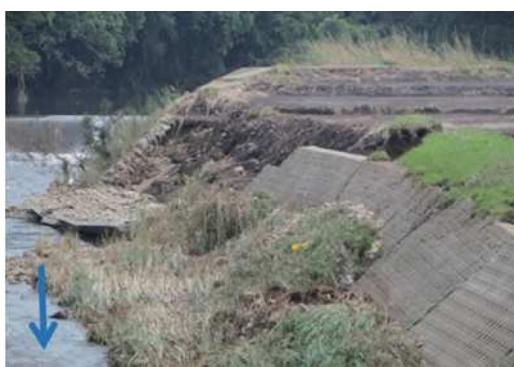
写真4.8.3 被災状況

川南町では平田川が氾濫し、道路が一部陥没したほか、水田や工業施設等へ流木が流れ込み、メガソーラー施設やビニールハウスが水没するなど大きな被害を受けました。

【平田川災害関連事業 事業概要】	
延長:L=984.0m	
工事概要：河積拡大、巻堤、既存施設補強、障害物除去	
事業費：約36億円	
事業期間：H26～H27

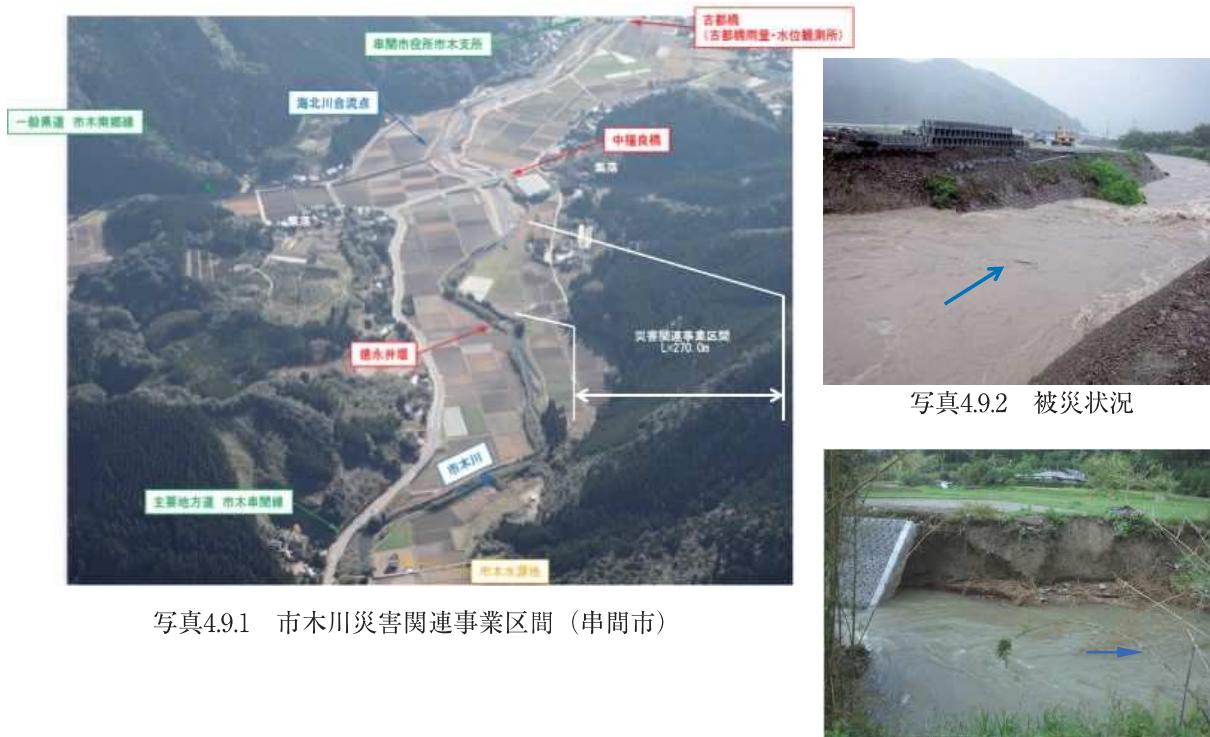
4月 30 日から 5月 1日の豪雨により、串間市では古都橋雨量観測所において、24 時間最大雨量 173 ミリ、時間最大雨量 47 ミリを観測しました。この出水によって市来川が氾濫し、河床洗掘や護岸倒壊等の被害が発生しました。復旧に当たっては、再度の災害を防止するために、災害関連事業を活用し、被災箇所に接続した脆弱施設の補強や帶工・根固工の新設による河床低下の防止を行うことで河道の安定を図りました。

写真4.9.2 被災状況

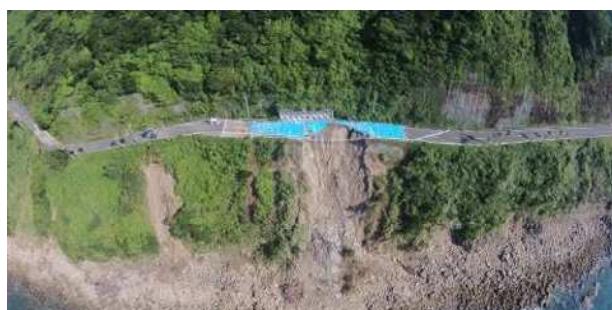
6月25日深夜から26日未明にかけて、沢部及び路面から多量の雨水と土砂が流入し、路側ブロックの基礎部が洗堀されて路肩が決壊しました。

写真4.9.1 被災直後（上空から）

【一般国道448号 道路災 事業概要】

工事概要:アンカー付山留擁壁、仮橋

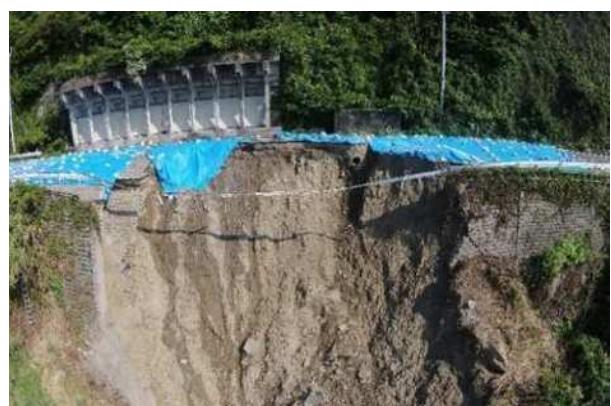
写真4.9.2 被災直後

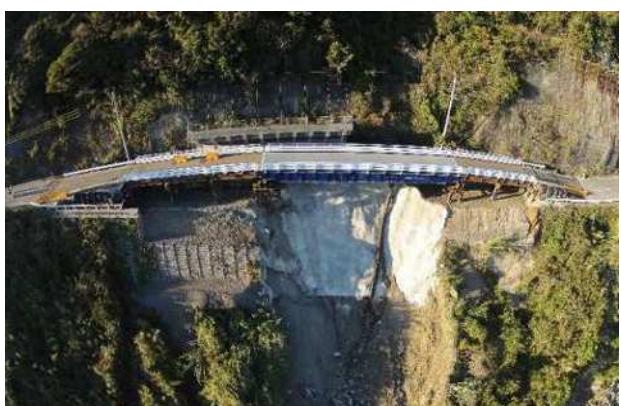
写真4.9.3 仮橋設置完了

平成28年1月14日 仮橋設置により通行再開

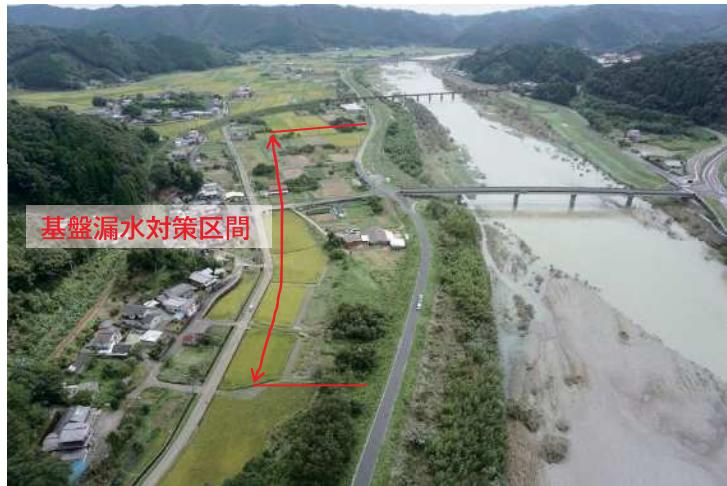
写真 川坂地区基盤漏水対策区間

川坂地区では、堤防背後の田畠において複数の漏水が確認され、漏水箇所の多くでは土砂が噴出し、大きな窪みが出現しました（パイピング現象）。表層には100cm前後の緩い粘性土層が確認されていることから、以深の砂層および砂礫層からの浸透を要因とした噴砂と考えられます。

堤防を挟んだ北川と背後地との水位差の増大に伴い、堤防の基盤を通じて浸透水が背後地に回り込み、水圧上昇に耐えられなくなった表層に存在する耕作土（粘土層）が、浸透水とともに地上へ噴出した物と考えられます。この状態を放置すると地盤内に水が浸み込み、パイプ状の水みちができる、広がると堤防がすべり始めて、破堤につながる恐れが生じます。

漏水の増加や破堤を防ぐため、土のうを円形に積み上げる釜段工法等の応急対策を実施しました。

対策工法は、堤防基盤の透水層の水を流れにくくする対策が有効となるため、維持管理・施工性・実績等で優れる川表遮水工法を採用しました。この工法は、川表側に鋼矢板を河川縦断方向へ設置することで背後地へ河川水が容易に回り込むことを阻止するものです。

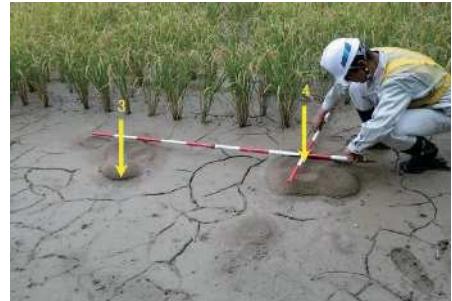
写真 噴砂痕の様子

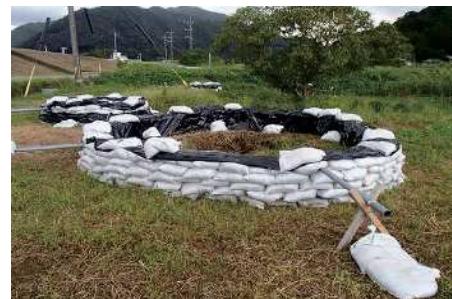
写真 釜段工法の様子

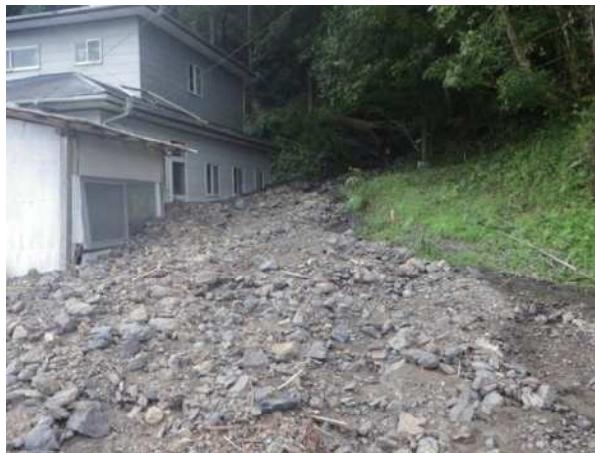
宮崎市高岡町浦之名北小崎谷川では、20日3時頃、上流域の山腹崩壊により土石流が発生し、下流の住宅1棟に土砂が流れ込んだほか、流出した土砂で市道が埋まるなどの被害を受けました。次期降雨により再び土石流の発生が懸念されたことから、県では、災害関連緊急砂防事業により、砂防堰堤1基を整備することとなりました。

写真4.10.4 北小崎谷川被災状況

【災害関連事業 事業概要】
砂防堰堤工 N=1 基
事業費：約1億4千万円

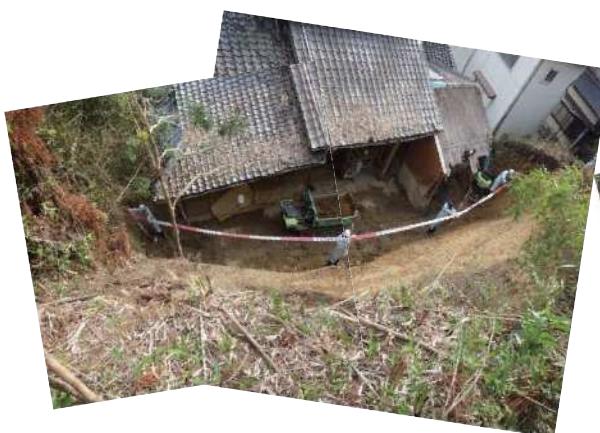
写真4.10.7 稲葉崎第2-1地区被災状況

法枠工 A=190m²

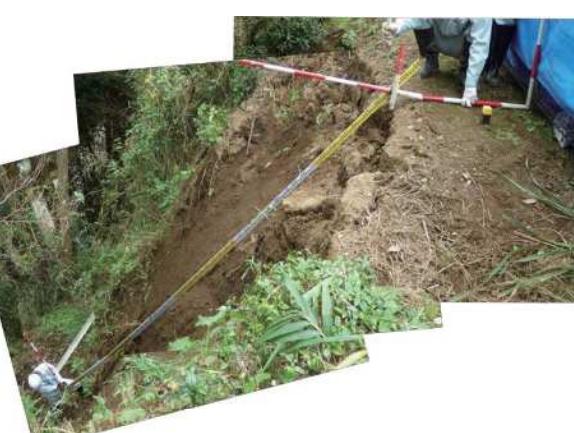
写真4.10.8 吉野第2地区被災状況

法枠工 A=360m²

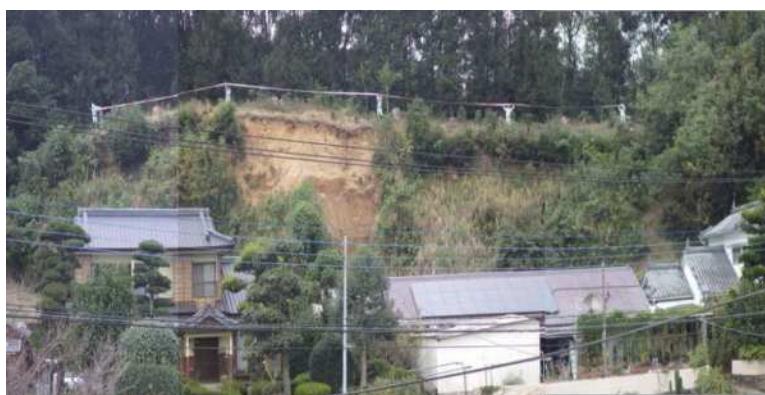
写真4.10.9 吉野-新1地区被災状況

法枠工 A=450m²

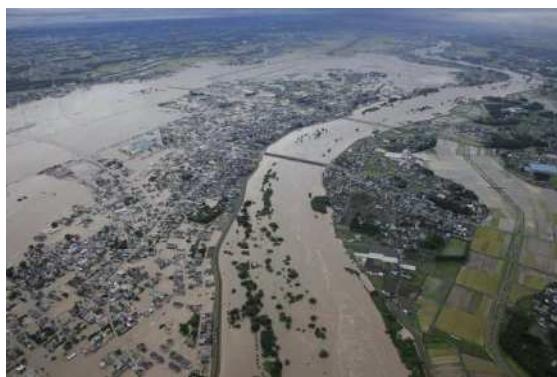
茨城県常総市三坂町の鬼怒川左岸 21.0km 付近では、記録的な大雨により鬼怒川河川施設の能力を上回る洪水となり、9 月 10 日の 12 時 50 分頃に堤防が決壊しました。決壊幅は当初約 20m でしたが、時刻が経過する毎に広がり、最終的には約 200m に達しました。これにより常総市では鬼怒川と小貝川に挟まれた広範囲が水没し、茨城県下では、死者 3 名、負傷者 50 名以上の人的被害のほか、東日本大震災の教訓を取り入れて 2014 年に竣工したばかりの常総市役所本庁舎が浸水したのをはじめ、全半壊家屋 5500 棟以上、床上・床下浸水あわせて 3900 棟以上という甚大な被害を受けました。今回の水害被害額の合計は約 1,555 億円。宮城県では 9 月 10 日夜遅くから 11 日明け方にかけて、発達した積乱雲が停滞したために非常に激しい雨となり、各地で観測史上 1 位を更新する記録的な豪雨となりました。この豪雨の影響により、100 河川 496 箇所で被災し、そのうち渋井川（鳴瀬川水系）、二迫川（北上川水系）など 11 河川 23 箇所で決壊しました。このため、県北西部を中心に、河川及び道路等の公共土木施設、住宅及び農地などに甚大な被害をもたらし、宮城県下では、死者 2 名、負傷者 3 名、全半壊 580 棟、床上・床下浸水あわせて 850 棟以上、総水害被害額約 318 億円という甚大な被害を受けました。

写真① 鬼怒川堤防決壊 国土交通省東北地方整備局 HP
