第12回 耳川水系総合土砂管理に関する評価・改善委員会

問題・課題評価資料【山地領域】

令和5年7月20日

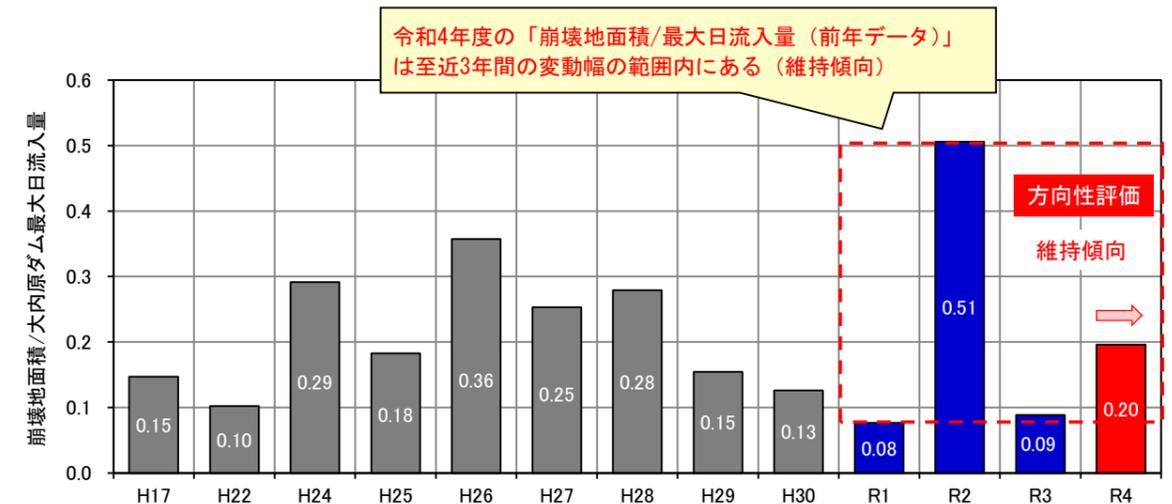
図1-4 崩壊地面積/大内原ダム最大日流入量の経年変化

崩壊地の方向性評価は、**図1-4に示すとおり、崩壊地面積/大内原ダム最大日流入量を算出し、至近3年間（令和元年度～令和3年度）との比較により評価する。令和4年度は、至近3年間の変動幅の範囲内にある。**

① 方向性：崩壊地の方向性は、至近3年間（令和元年度～令和3年度）の変動幅の範囲内にあることから「維持傾向」と評価される。【評価結果：B】

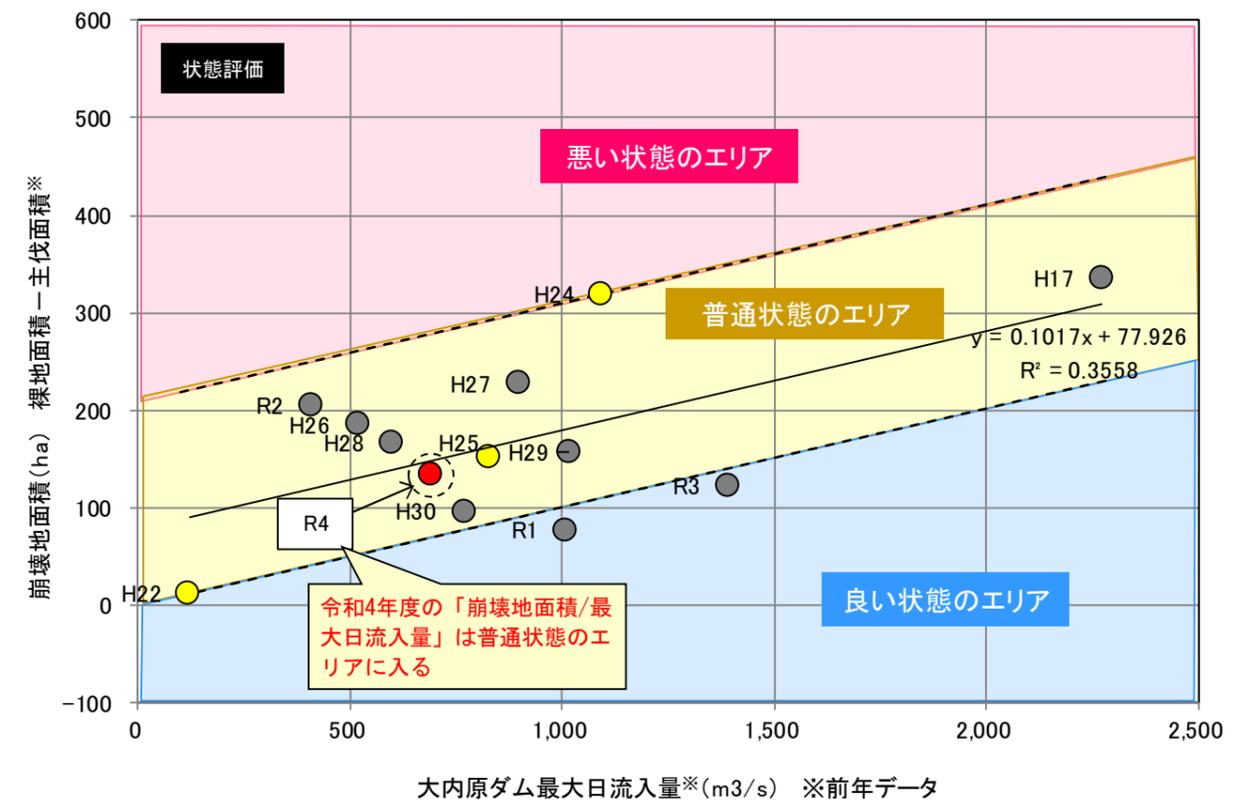
図1-5 崩壊地面積と大内原ダム最大日流量の相関図

崩壊地の状態評価は、**図1-5に示すとおり、崩壊地面積と大内原ダム最大日流入量の相関図を用いて、ここでは基準年（平成22, 24, 25年度）との比較により評価する。令和4年度は、普通状態のエリアに入る。**

② 状態：崩壊地の状態は、基準年を平成22～25年度とした場合、その変動幅の範囲内にあることから「普通状態」と評価される。【評価結果：b】

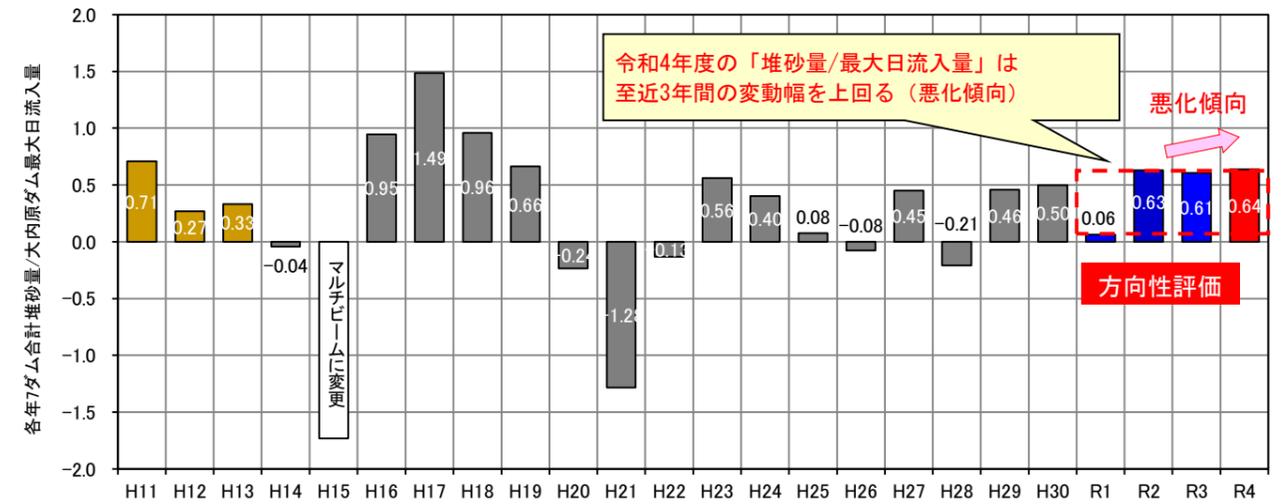
図1-8 ダム堆砂量/大内原ダム最大日流入量の経年変化

ダム堆砂量の方向性評価は、**図1-8に示すとおり、7ダム合計堆砂量/大内原ダム最大日流入量を算出し、至近3年間（令和元年度～令和3年度）との比較により評価する。令和4年度は、至近3年間（令和元年度～令和3年度）の変動幅を上回っている。**

- ① 方向性：ダム堆砂の方向性は、至近3年間（令和元年度～令和3年度）の変動幅を上回ることから「悪化傾向」と評価される。【評価結果：C】
- ② 状態：ダム堆砂の状態は、基準年（平成11～13年）の変動幅を下回ることから「良い状態」と評価される。【評価結果：a】

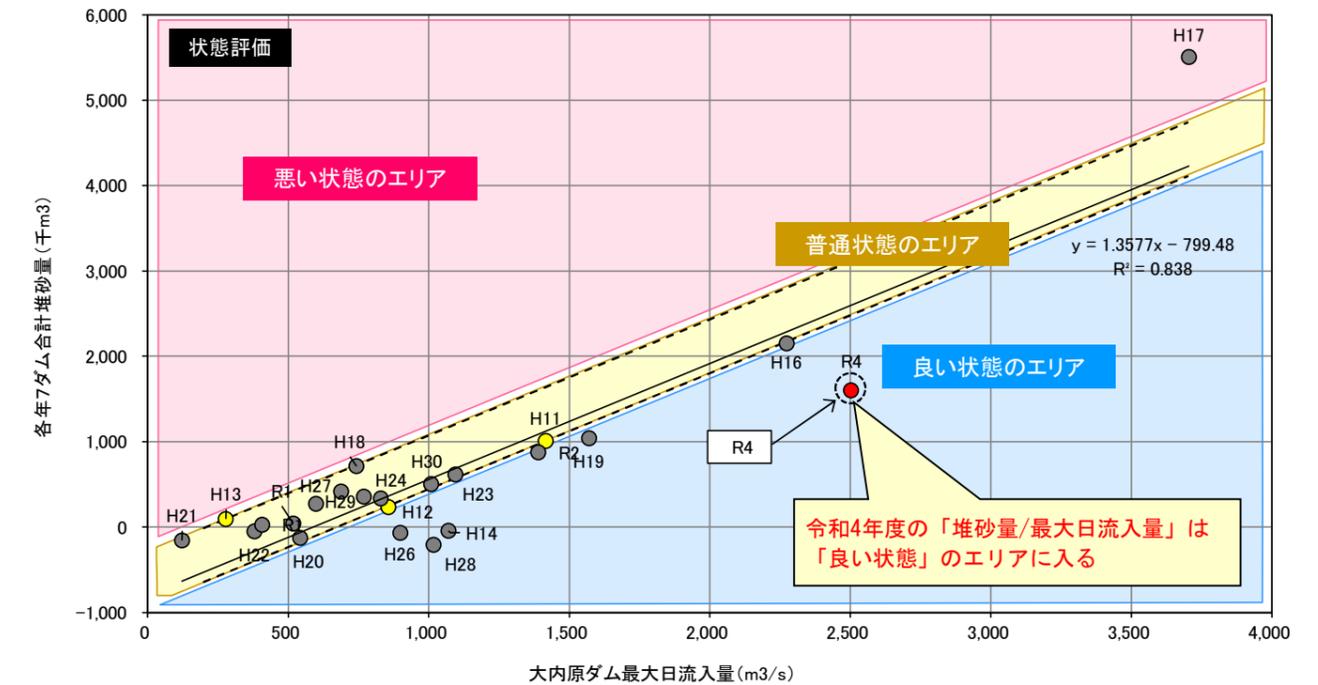
図1-9 ダム堆砂量と大内原ダム最大日流入量の相関図

ダム堆砂量の状態評価は、**図1-9に示すとおり、7ダム合計堆砂量と大内原ダム最大日流入量の相関図を用いて、基準年（平成11～13年）との比較により評価する。令和4年度は、良い状態のエリアに入る。**

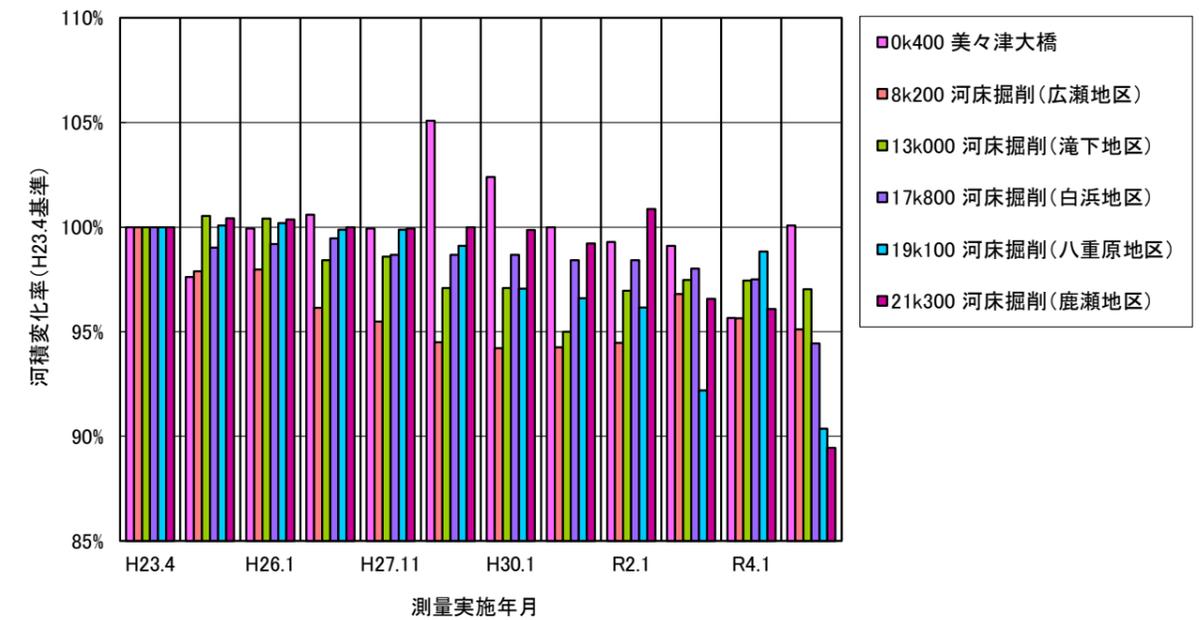
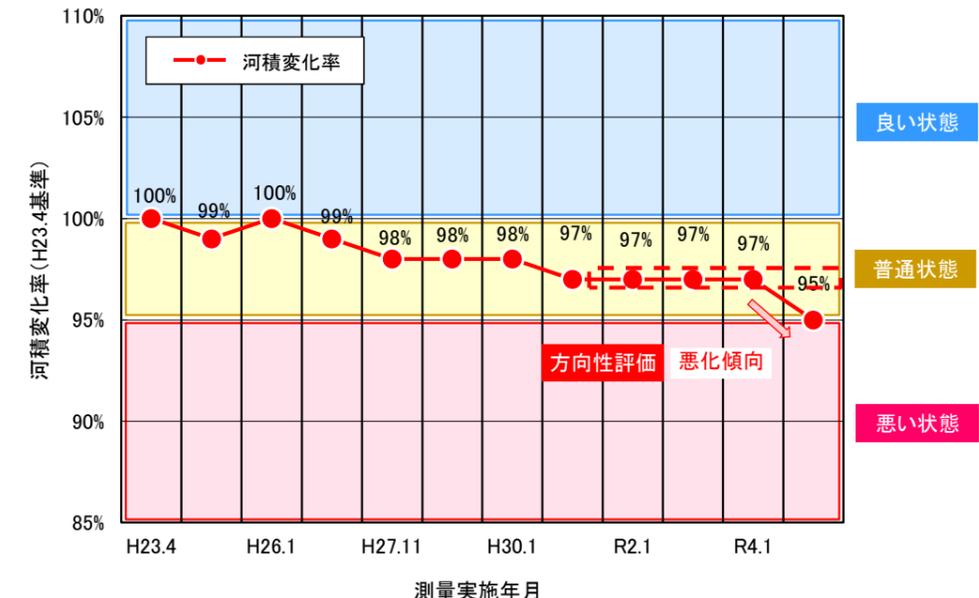
図1-10 河積変化率の経年変化

治水安全度の方向性評価は、**図1-10に示すとおり、各横断面図から河積を算出し、平成23年4月を基準とした対象箇所全体の河積変化率を用いて、至近3年間との比較により評価する。**

② 令和4年度は、至近3年間（令和元年度～令和3年度）の変動幅の範囲を下回っており、悪化傾向にある。

令和4年度は、河積変化率の平均は95%であり、悪い状態のエリアに入る。

① 方向性：対象箇所全体の河積変化率の平均をみると、至近3年間（令和元年度～令和3年度）の変動幅の範囲を下回っていることから「悪化傾向」と評価される。【評価結果：C】

② 状態：基準年（平成23年度）と比較すると、「悪い状態」と評価される。【評価結果：c】

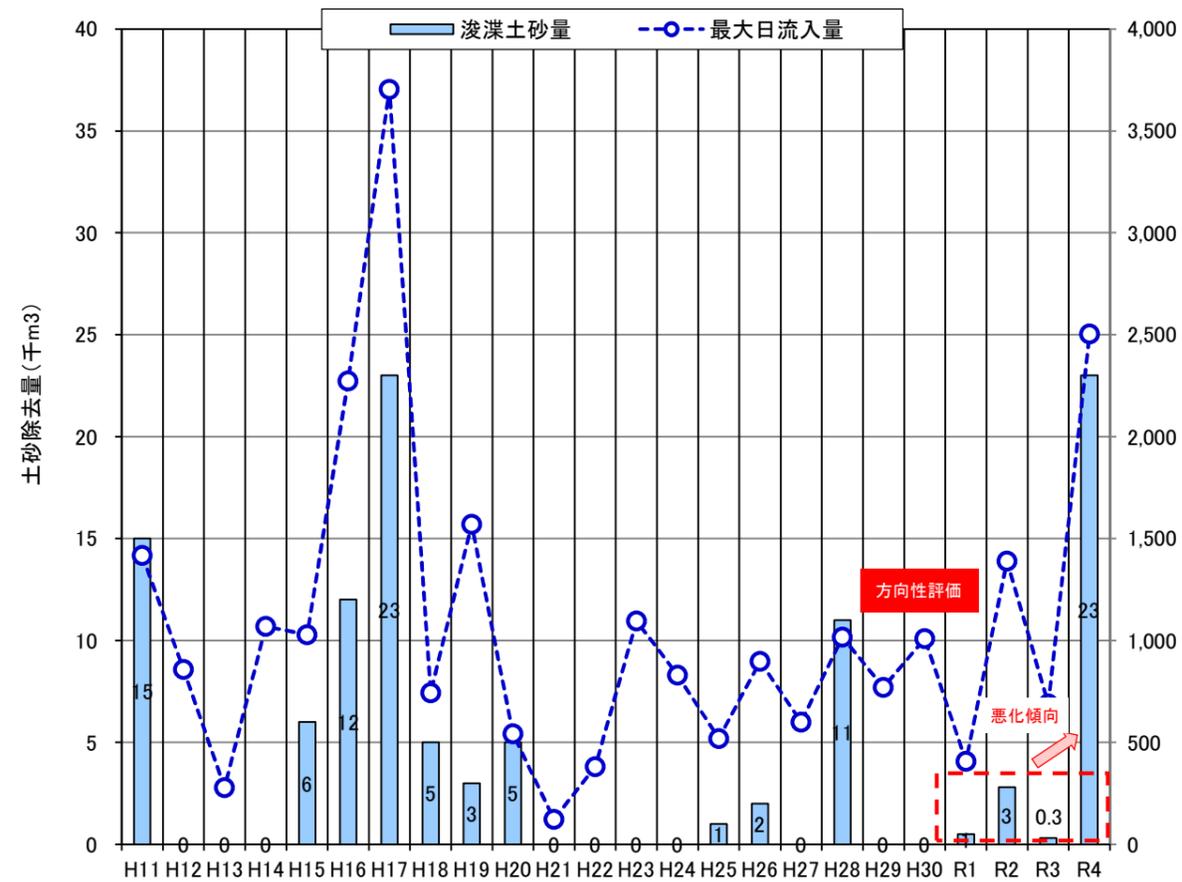
図1-12 美々津港での浚渫土砂量の経年変化

方向性評価は、図1-12に示すとおり、美々津港における浚渫土砂量の経年変化を用いて、至近3年間（令和元年度～令和3年度）との比較により評価する。

令和4年度は、河口付近において、至近3年間（令和元年度～令和3年度）の変動幅を上回っており、平成17年と同程度の土砂除去量となっている。

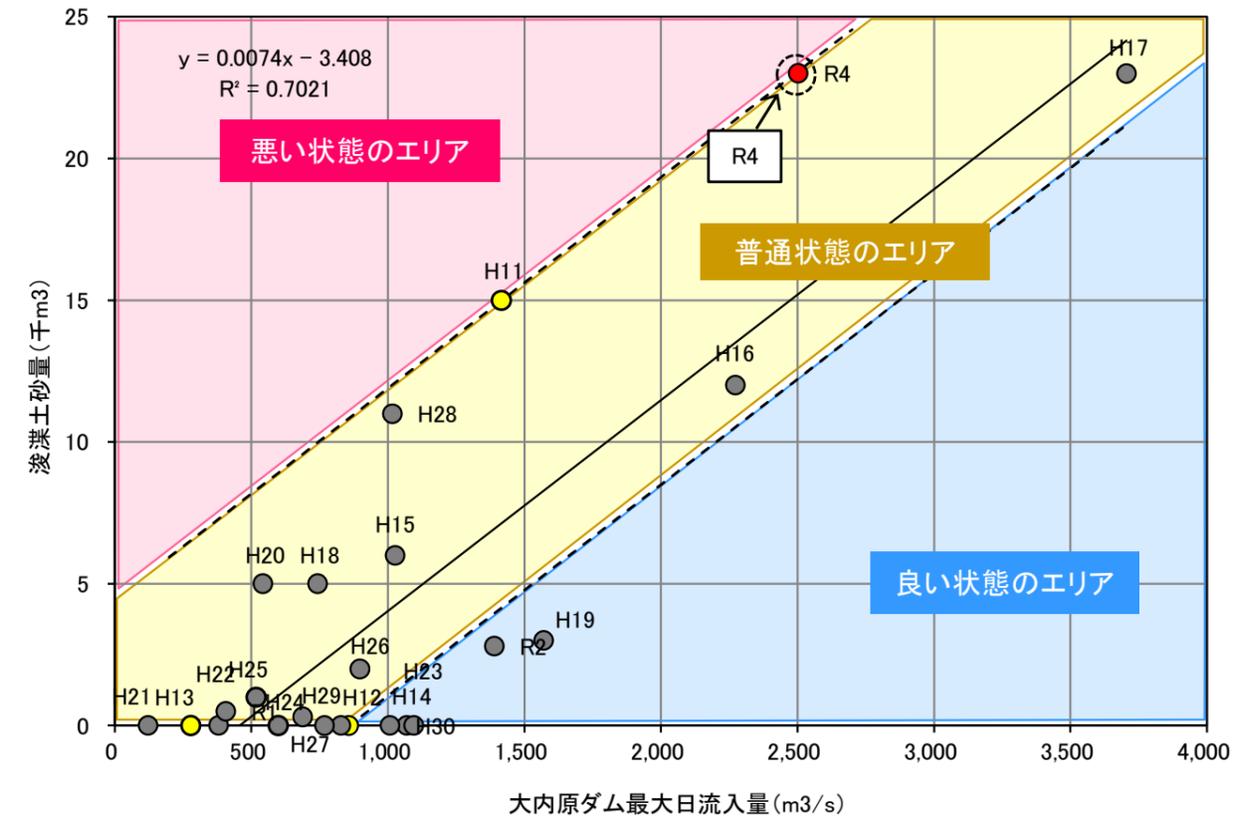
図1-13 美々津港での浚渫土砂量の相関図

状態評価は、図1-13に示すとおり、堆積土砂の除去量（浚渫土砂量）は出水時の流下土砂量の影響が大きいことが想定されることから、浚渫土砂量と大内原ダム最大日流入量の相関関係を用いて、基準年（平成11～13年）との比較により評価する。

令和4年度は、普通状態のエリアに入る。

- ① 方向性：令和4年度は、至近3年間（令和元年度～令和3年度）の変動幅を上回ることから「悪化傾向」と評価される。【評価結果：C】
- ② 状態：令和4年度の「浚渫土砂量/大内原ダム最大日流入量」は、基準年（平成11～13年）の変動幅の範囲内にあることから「普通状態」と評価される。【評価結果：b】

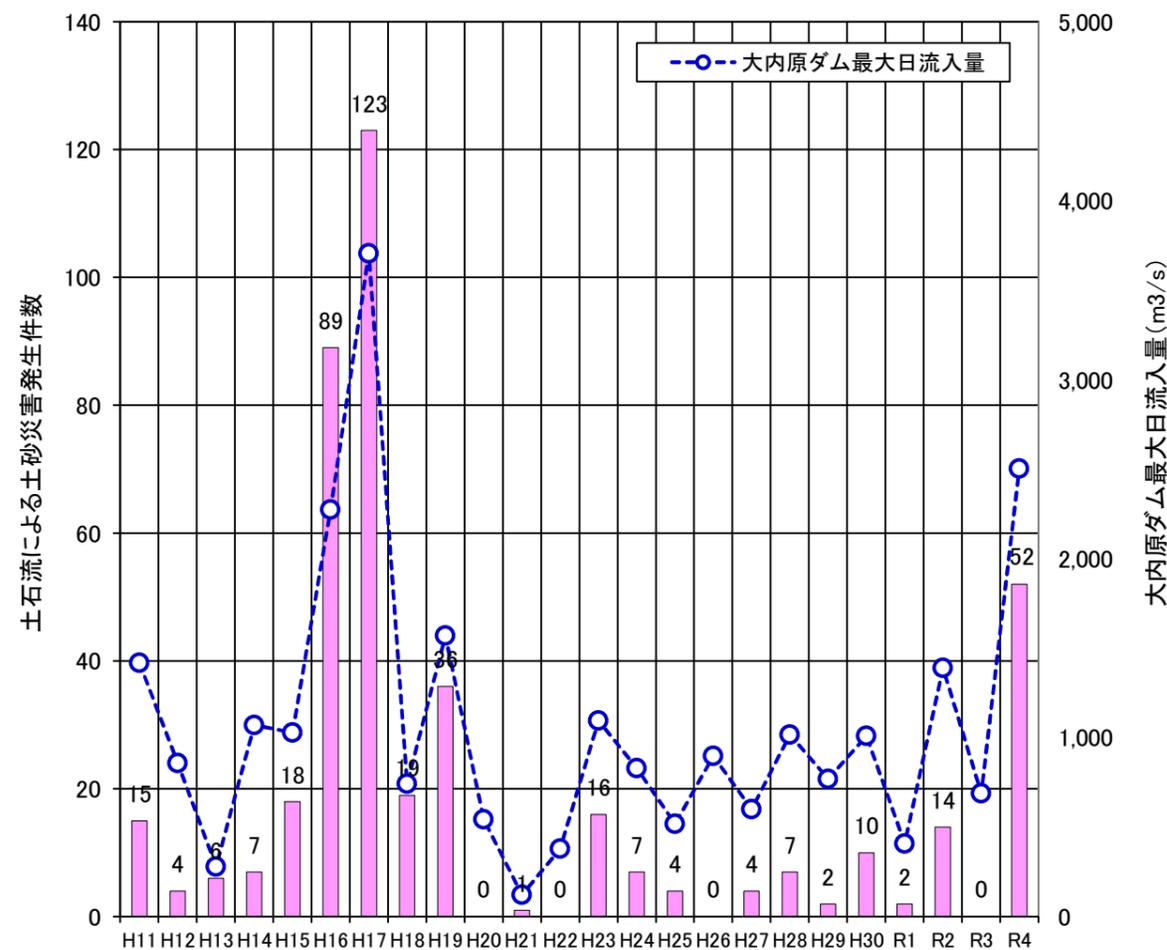
図2-3 土砂災害発生件数の推移

耳川流域における土石流による土砂災害の発生状況を図2-3に示す。平成17年出水では123件の土砂災害が発生したが、令和4年出水では52件の土砂災害が発生した。なお、土砂災害発生件数は最下流ダム（大内原ダム）の最大日流入量との相関が高いことから、この流入量で除して評価する。

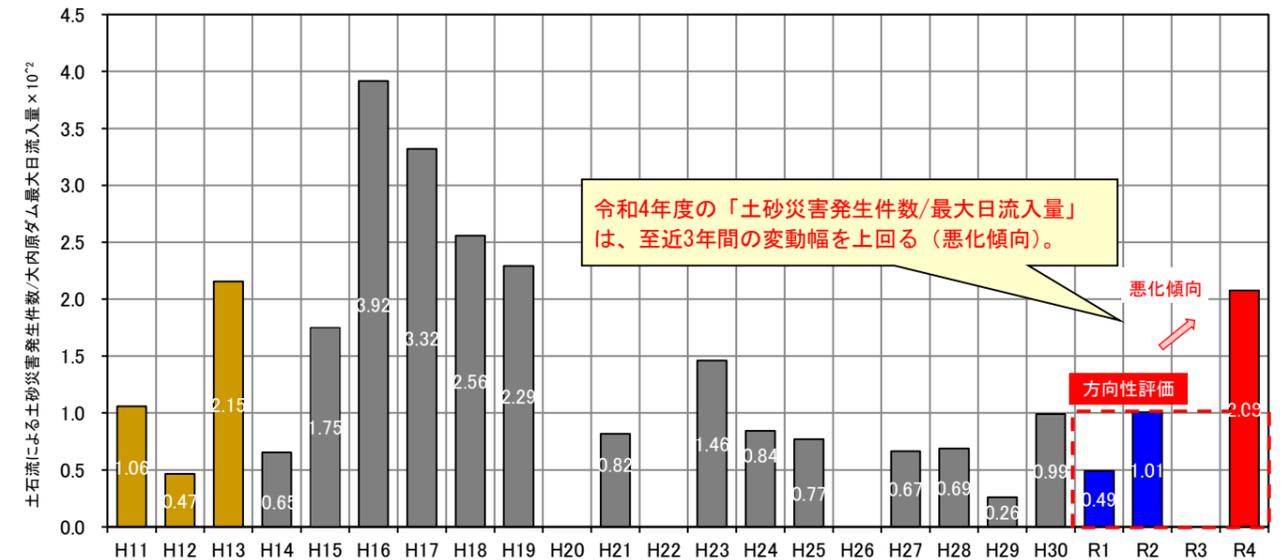
図2-4 土砂災害発生件数/最大日流入量の経年変化

土砂災害発生の方向性は、**図2-4に示すとおり、土砂災害発生件数/大内原ダム最大日流入量を算出し、至近3年間（令和元年度～令和3年度）との比較により評価する。令和4年度は、至近3年間の変動幅を上回る。**

- ① 方向性：土砂対策事業の方向性は、土砂災害発生件数が至近3年間（令和元年度～令和3年度）の変動幅を上回ることから「悪化傾向」と評価される。【評価結果：C】
- ② 状態：土砂対策事業の状態は、土砂災害発生件数が基準年（平成11～13年）の変動幅を下回ることから「良い状態」と評価される。【評価結果：a】

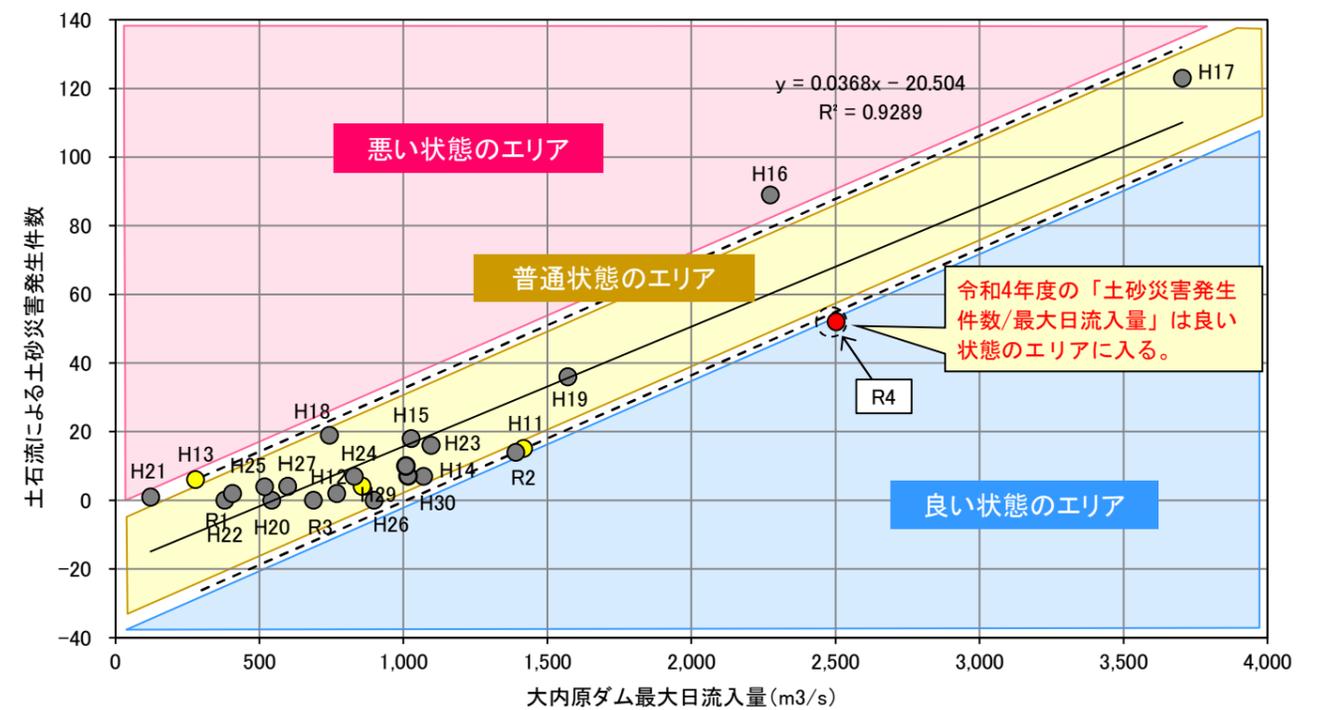
図2-5 土砂災害発生件数と最大日流入量の相関図

土砂災害発生の状態は、**図2-5に示すとおり、土砂災害発生件数と大内原ダム最大日流入量の相関図を用いて、基準年（平成11～13年）との比較により評価する。令和4年度は、良い状態のエリアに入る。**

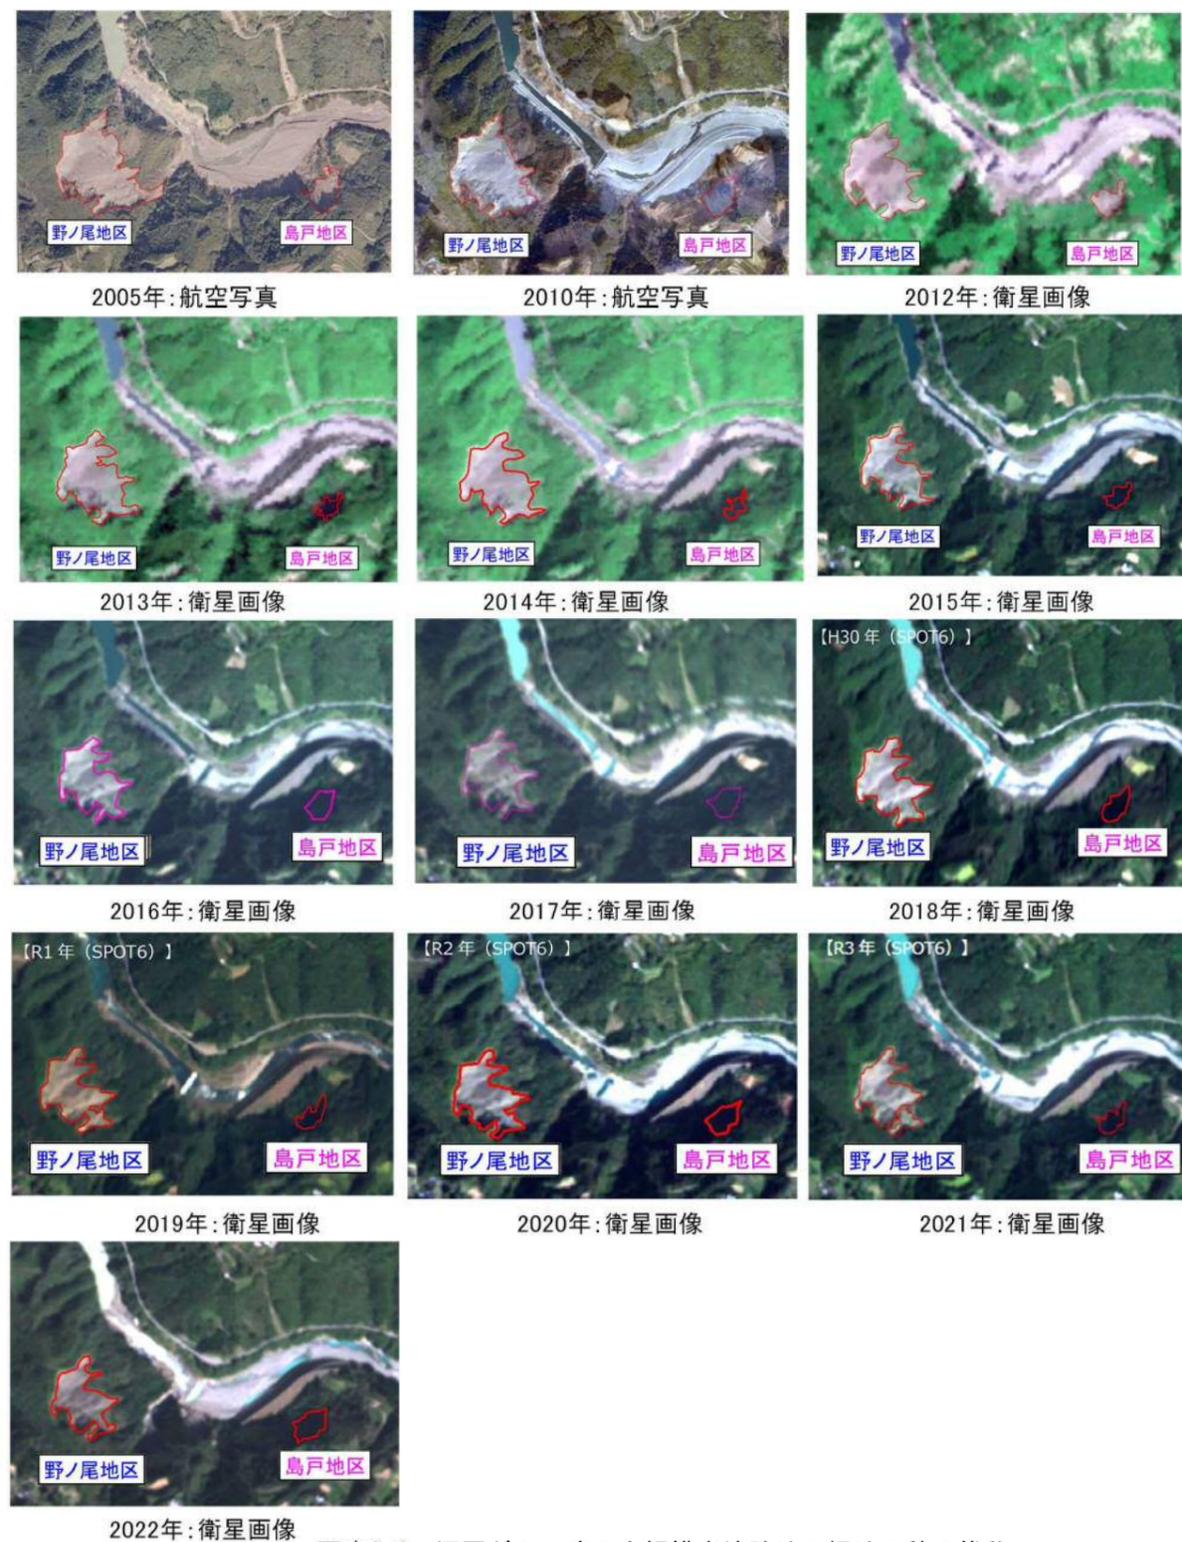
写真3-1 塚原ダム下流の大規模崩壊跡地の裸地面積の推移

自然景観の方向性評価は、図3-2に示すとおり、山地領域で特に注目すべき景観として、平成17年度被災時に発生した塚原ダム下流の大規模崩壊跡地（野ノ尾地区・島戸地区）における裸地面積の変化に着目して評価する。自然景観に関する評価対象の大規模崩壊跡地は、裸地面積が年々僅かに増加した時期もあったが、近年は徐々に減少傾向であり、令和4年度の当該箇所の裸地面積は、至近3年間の変動幅を下回る。

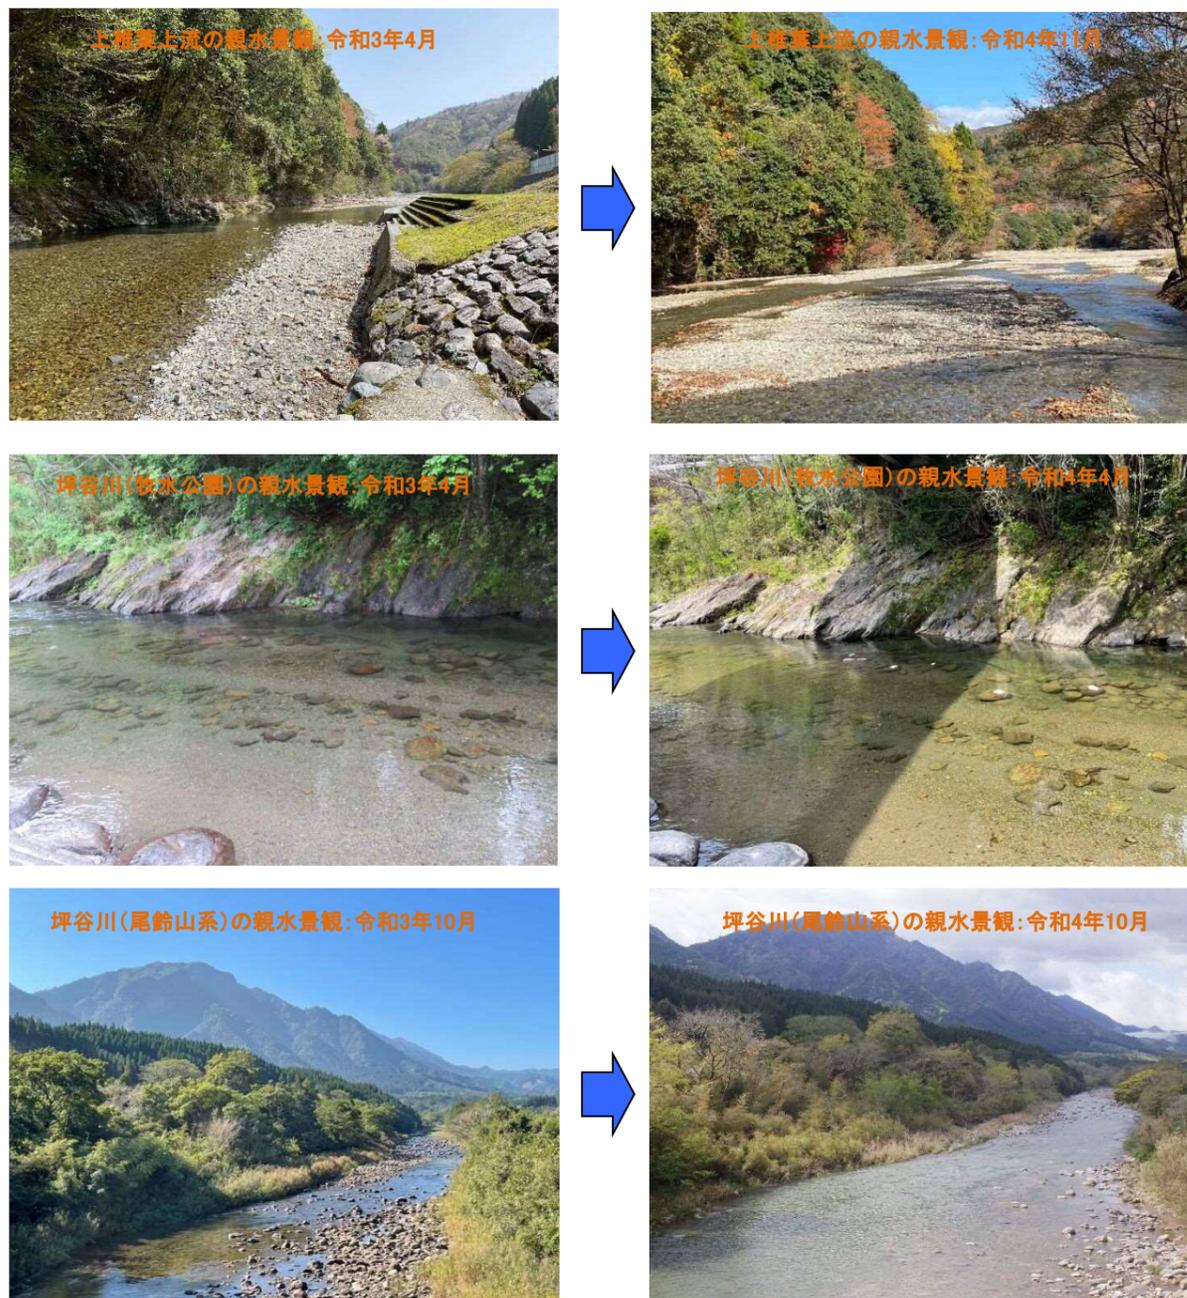
写真3-2 山地領域の親水景観の変化

親水景観の評価は、写真3-2に示すとおり、山地領域の親水景観を捉える地点として、上椎葉上流・坪谷川（牧水公園及び尾鈴山系眺望箇所）の3箇所を対象に評価する。令和4年度の親水景観は、前年度と比較して、上椎葉上流で台風14号の影響により小崎川が埋塞し景観が大きく変化した（災害復旧により土砂除去予定）。その他の地点では、大きな変化はみられない。
