第12回 耳川水系総合土砂管理に関する評価・改善委員会

問題・課題評価資料【河道領域】

令和5年7月20日

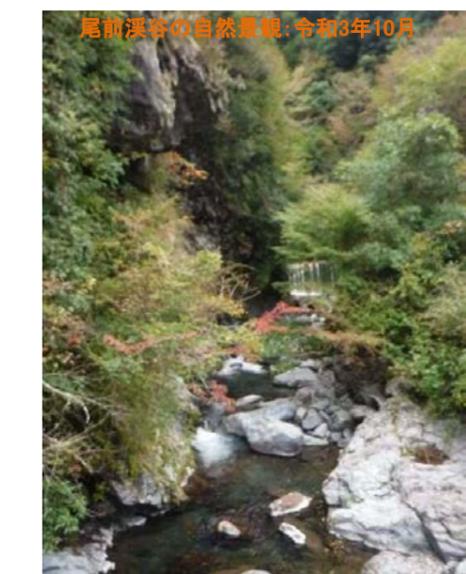
写真17-1 自然景観の比較

自然景観の方向性評価は、**写真17-1に示すとおり、耳川流域の自然景観を捉える地点として、上椎葉ダム上流（尾前溪谷）・山須原ダム下流（鳥の巣トドロ）・西郷ダム下流（立石橋上流・下流）の4箇所を対象として評価する。令和4年度の自然景観は、前年度と比較して、特に大きな変化はみられない。**

①方向性：自然景観は前年度と比較して、特に大きな変化はみられないことから「維持傾向」と評価される。【評価結果：B】
