耳川水系総合土砂管理に関する評価・改善委員会

第12回 山地・ダム・河道・河口海岸ワーキンググループ

問題・課題評価資料【山地領域】

令和6年3月14日

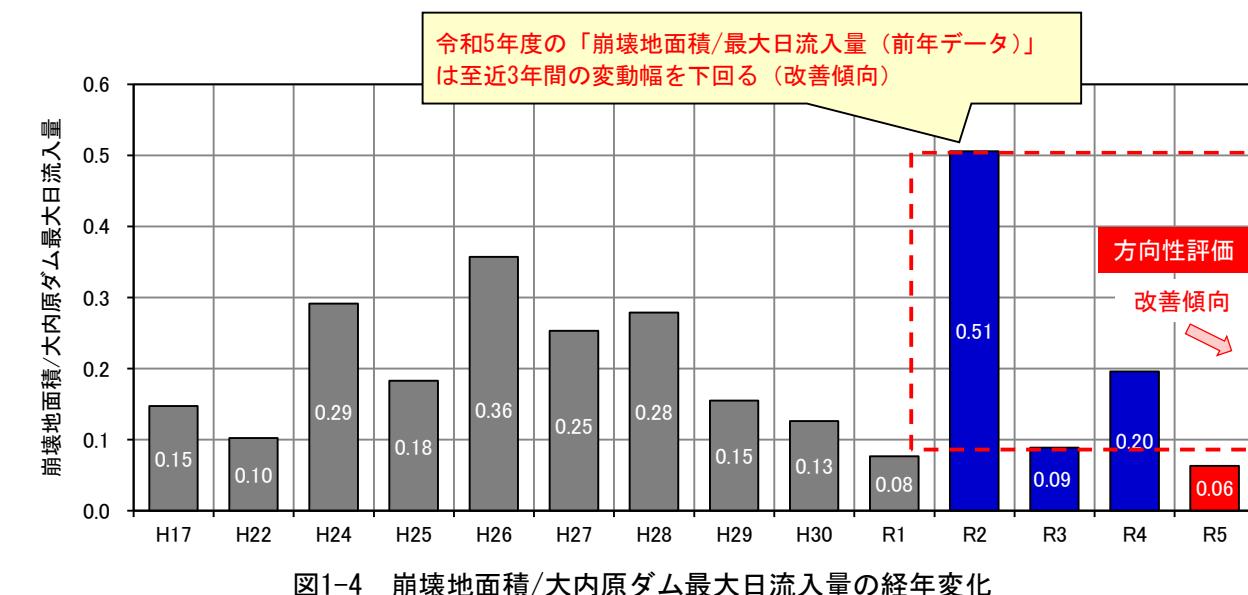
図1-4 崩壊地面積/大内原ダム最大日流入量の経年変化

崩壊地の方向性評価は、図1-4に示すとおり、崩壊地面積/大内原ダム最大日流入量を算出し、至近3年間（令和2年度～令和4年度）との比較により評価する。令和5年度は、至近3年間の変動幅を下回る。

- ① 方向性：崩壊地の方向性は、至近3年間（令和2年度～令和4年度）の変動幅を下回ることから「改善傾向」と評価される。【評価結果：A】
- ② 状態：崩壊地の状態は、基準年を平成22～25年度とした場合、その変動幅内にあることから「普通状態」と評価される。【評価結果：b】

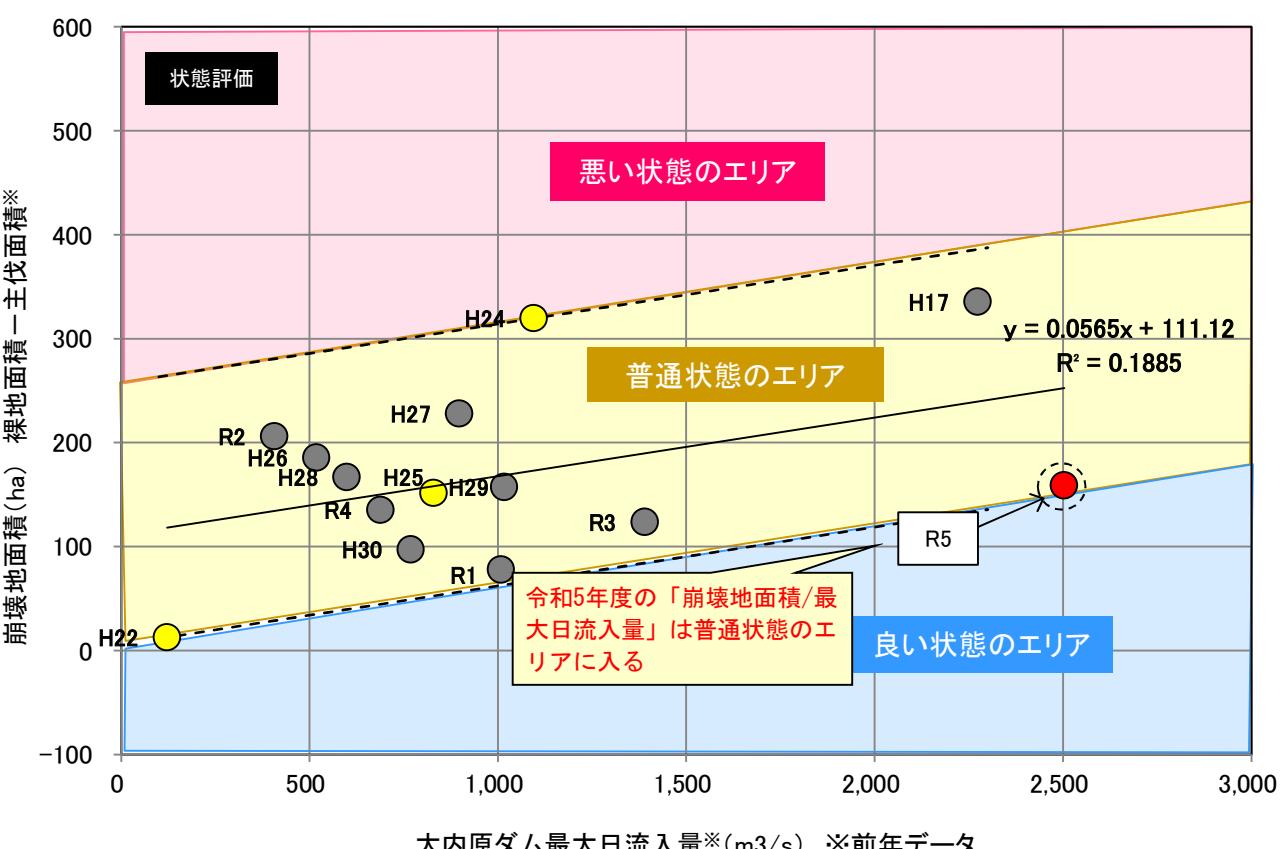
図1-5 崩壊地面積と大内原ダム最大日流量の相関図

崩壊地の状態評価は、図1-5に示すとおり、崩壊地面積と大内原ダム最大日流入量の相関図を用いて、ここでは基準年（平成22, 24, 25年度）との比較により評価する。令和5年度は、普通状態のエリアに入る。

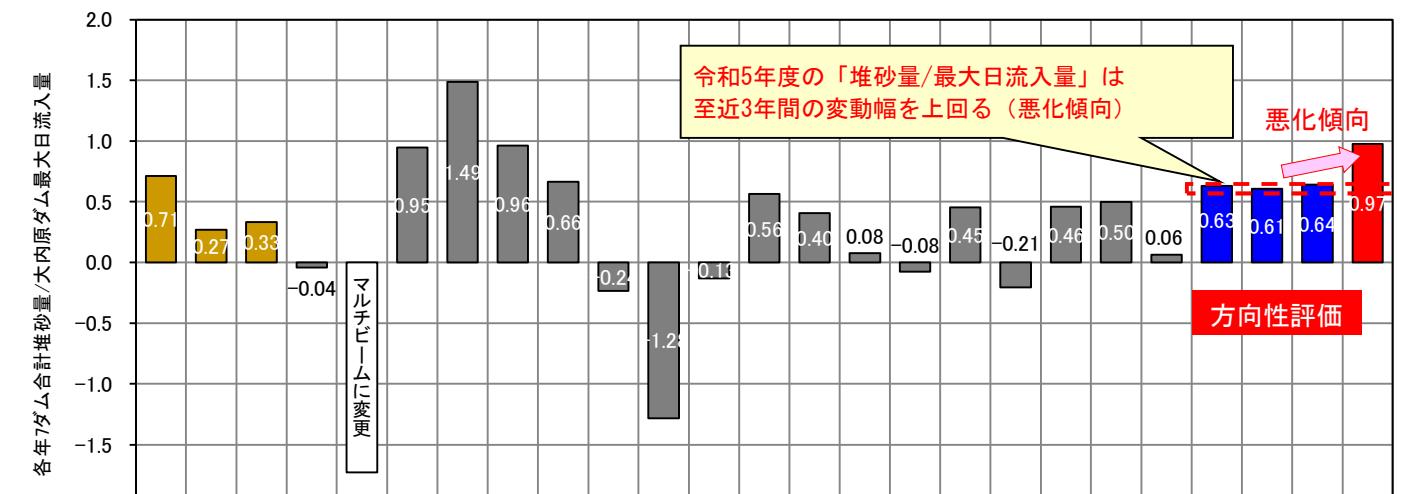
图1-8 ダム堆砂量/大内原ダム最大日流入量の経年変化

ダム堆砂量の方向性評価は、図1-8に示すとおり、7ダム合計堆砂量/大内原ダム最大日流入量を算出し、至近3年間（令和2～4年度）との比較により評価する。令和5年度は、至近3年間の変動幅を上回っている。

- ① 方向性：ダム堆砂の方向性は、至近3年間（令和2年度～令和4年度）の変動幅を上回ることから「悪化傾向」と評価される。【評価結果：C】
- ② 状態：ダム堆砂の状態は、基準年（平成11～13年）の変動幅内にあることから「普通状態」と評価される。【評価結果：b】

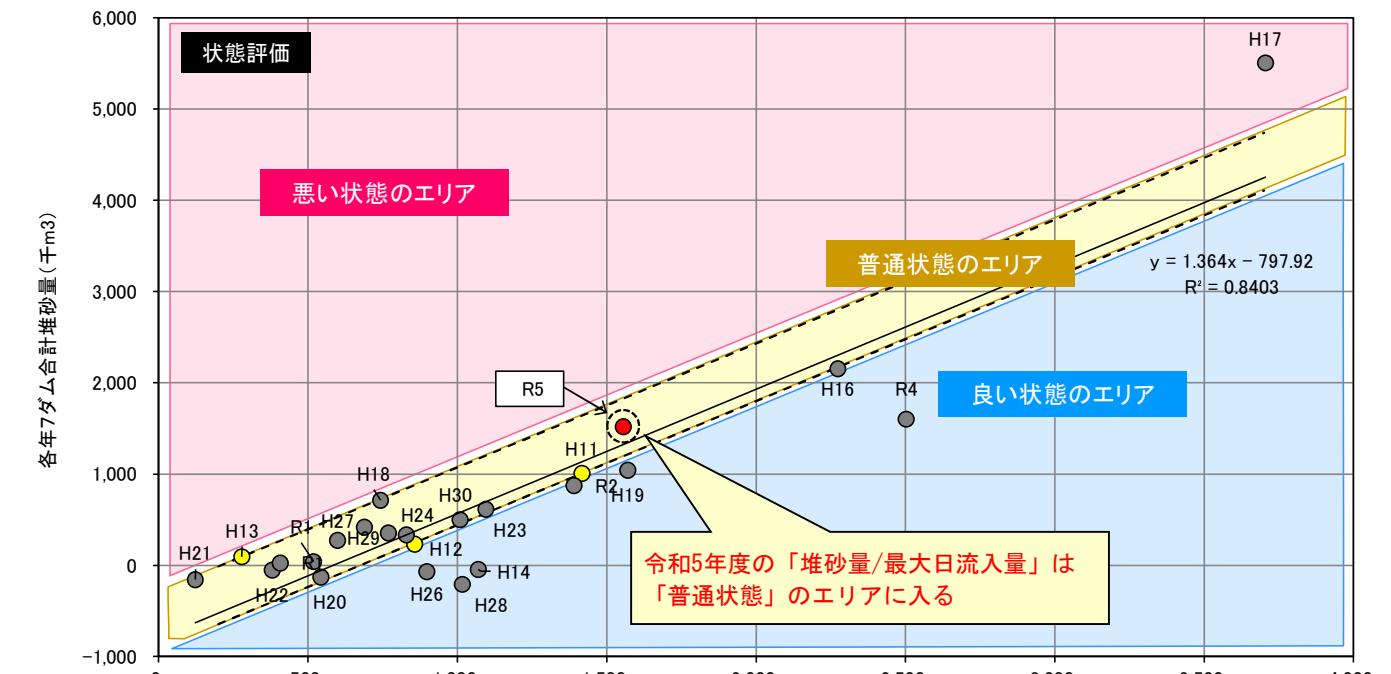
图1-9 ダム堆砂量と大内原ダム最大日流入量の相関図

ダム堆砂量の状態評価は、図1-9に示すとおり、7ダム合計堆砂量と大内原ダム最大日流入量の相関図を用いて、基準年（平成11～13年）との比較により評価する。令和5年度は、普通状態のエリアに入る。

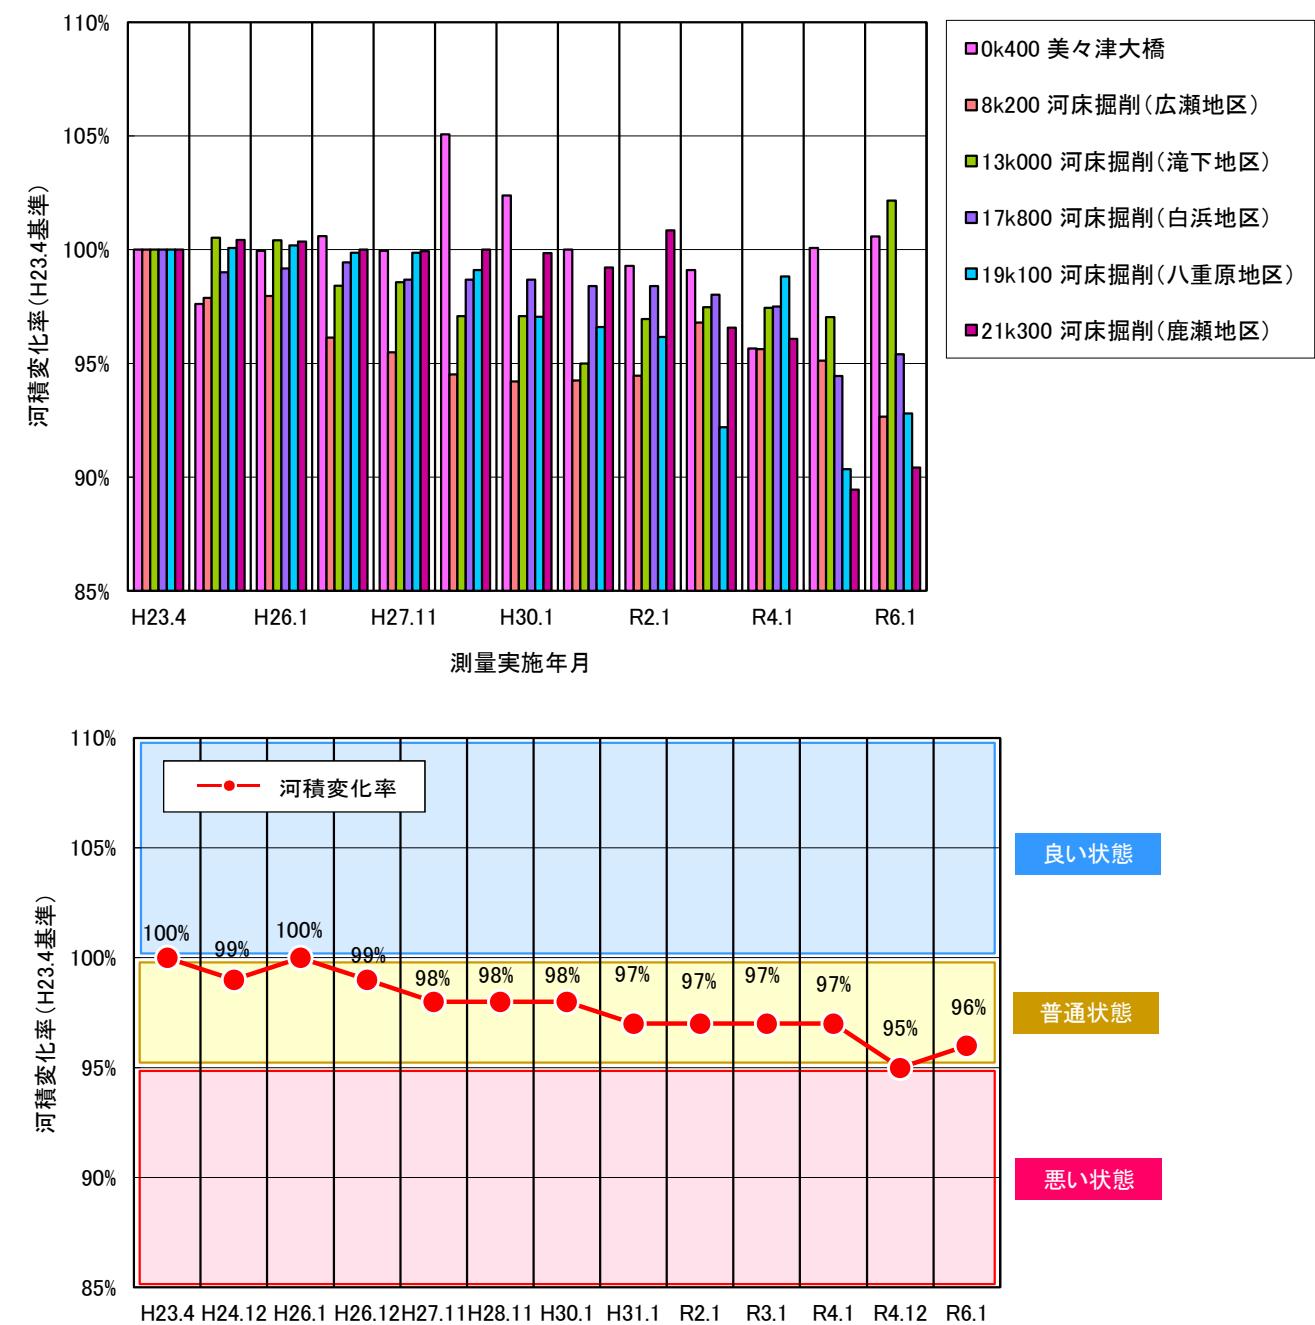
図1-10 河積変化率の経年変化

治水安全度の状態評価は、図1-10に示すとおり、各横断面図から算出した河積を用いて、**河積阻害率を考慮した基準により評価する。**

令和5年度は、河積変化率の平均は96%であり、普通状態のエリアに入る。

② 状態：令和5年度は、基準年（平成23年度）と比較すると、「普通状態」と評価される。

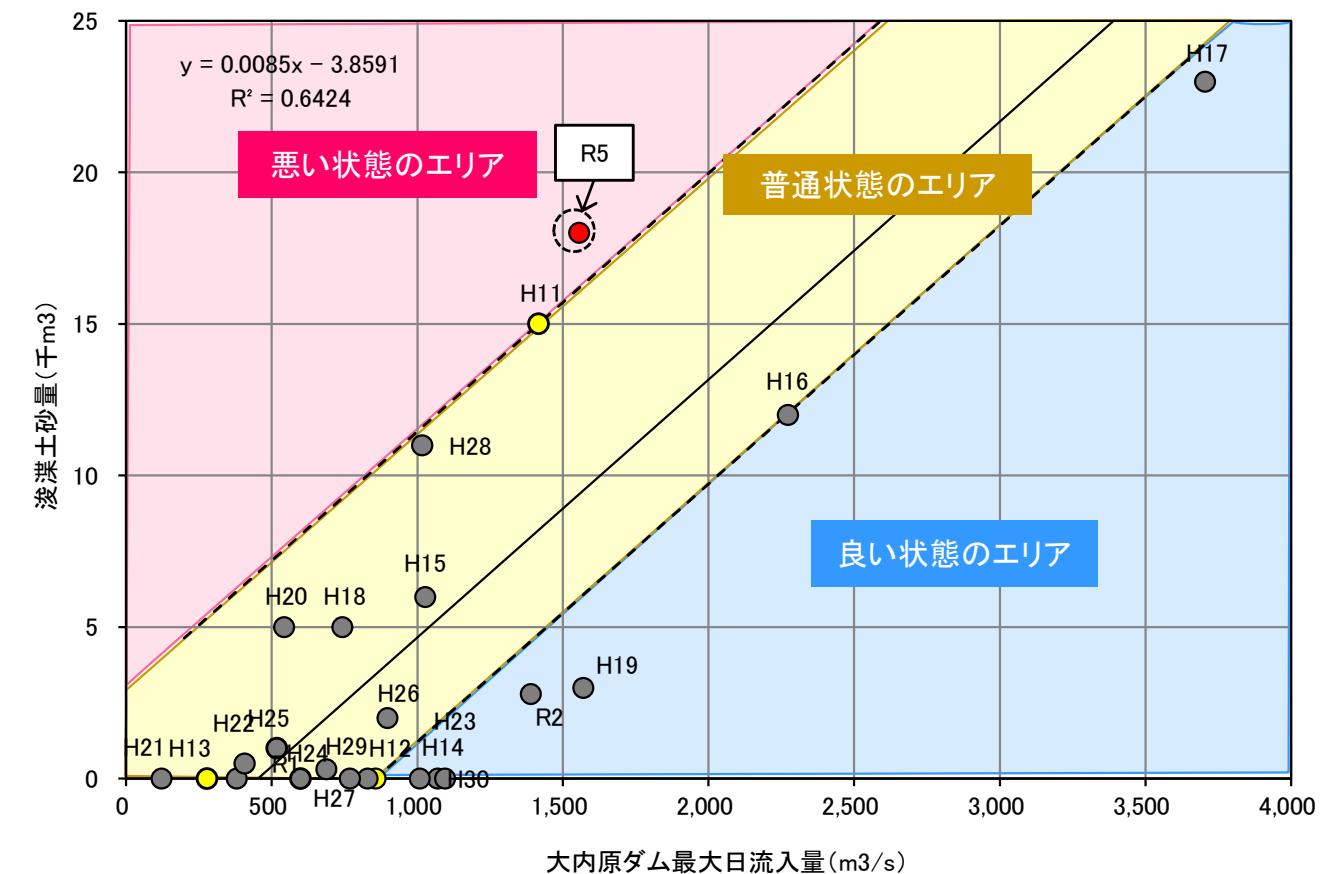
图1-13 美々津港での浚渫土砂量の相関図

状態評価は、図1-13に示すとおり、堆積土砂の除去量（浚渫土砂量）は出水時の流下土砂量の影響が大きいことが想定されることから、浚渫土砂量と大内原ダム最大日流入量の相関関係を用いて、基準年（平成11～13年）との比較により評価する。

令和5年度は、悪い状態のエリアに入る。

- ① 方向性：管理行為の実施の有無によって評価が変わるために、方向性評価は実施しない。
【評価結果：-】
- ② 状 態：令和5年度の「浚渫土砂量/大内原ダム最大日流入量」は、基準年（平成11～13年）の変動幅を上回っていることから「悪い状態」と評価される。【評価結果：c】

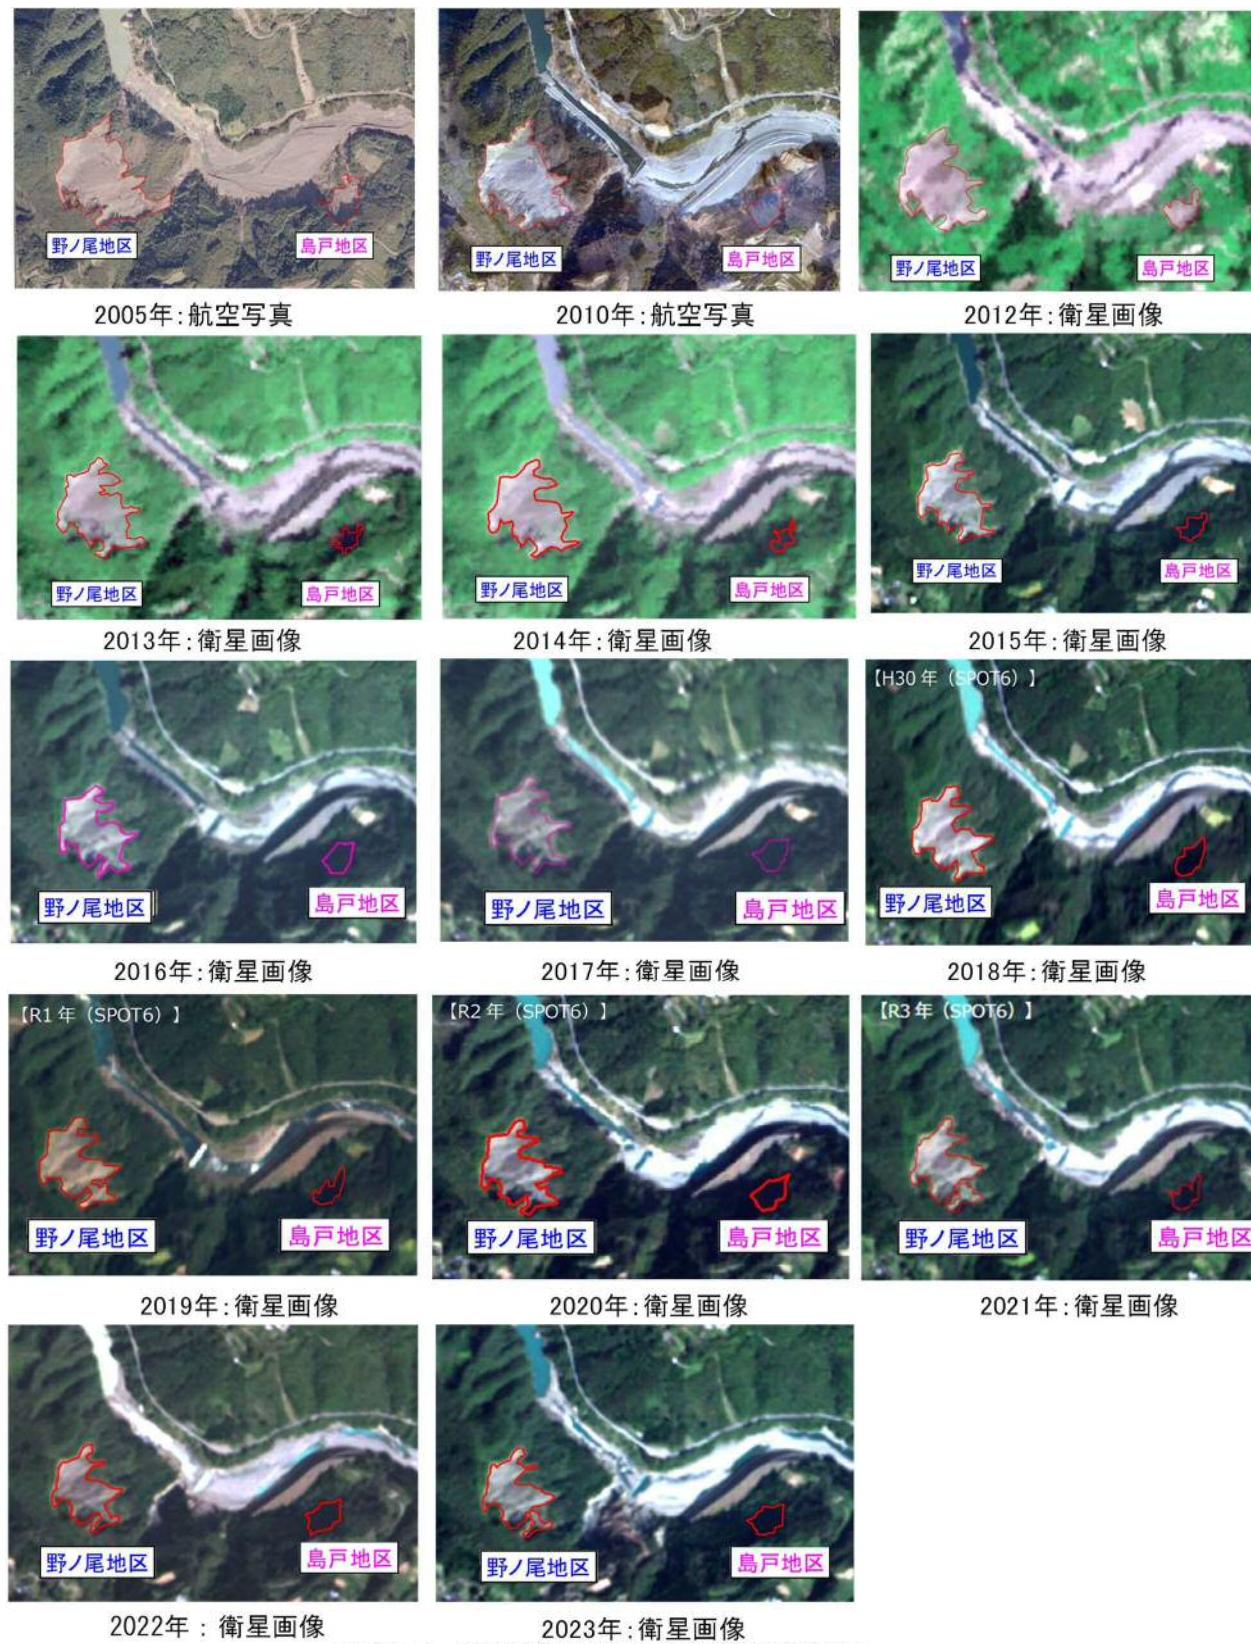
写真3-1 塚原ダム下流の大規模崩壊跡地の裸地面積の推移

自然景観の方向性評価は、図3-2に示すとおり、山地領域で特に注目すべき景観として、平成17年度被災時に発生した塚原ダム下流の大規模崩壊跡地（野ノ尾地区・島戸地区）における裸地面積の変化に着目して評価する。自然景観に関する評価対象の大規模崩壊跡地は、裸地面積が年々僅かに増加した時期もあったが、近年は徐々に減少傾向であり、令和5年度の当該箇所の裸地面積は、至近3年間の変動幅を下回る。

- ① 方向性：自然景観の評価対象とした大規模崩壊跡地の方向性は、至近3年間（令和2年度～令和4年度）の変動幅を下回ることから「改善傾向」と評価される。【評価結果：A】
- ② 状 態：自然景観の状態は、一部の森林管理者から「悪い状態」の回答を得たことから「悪い状態」と評価される。【評価結果：c】

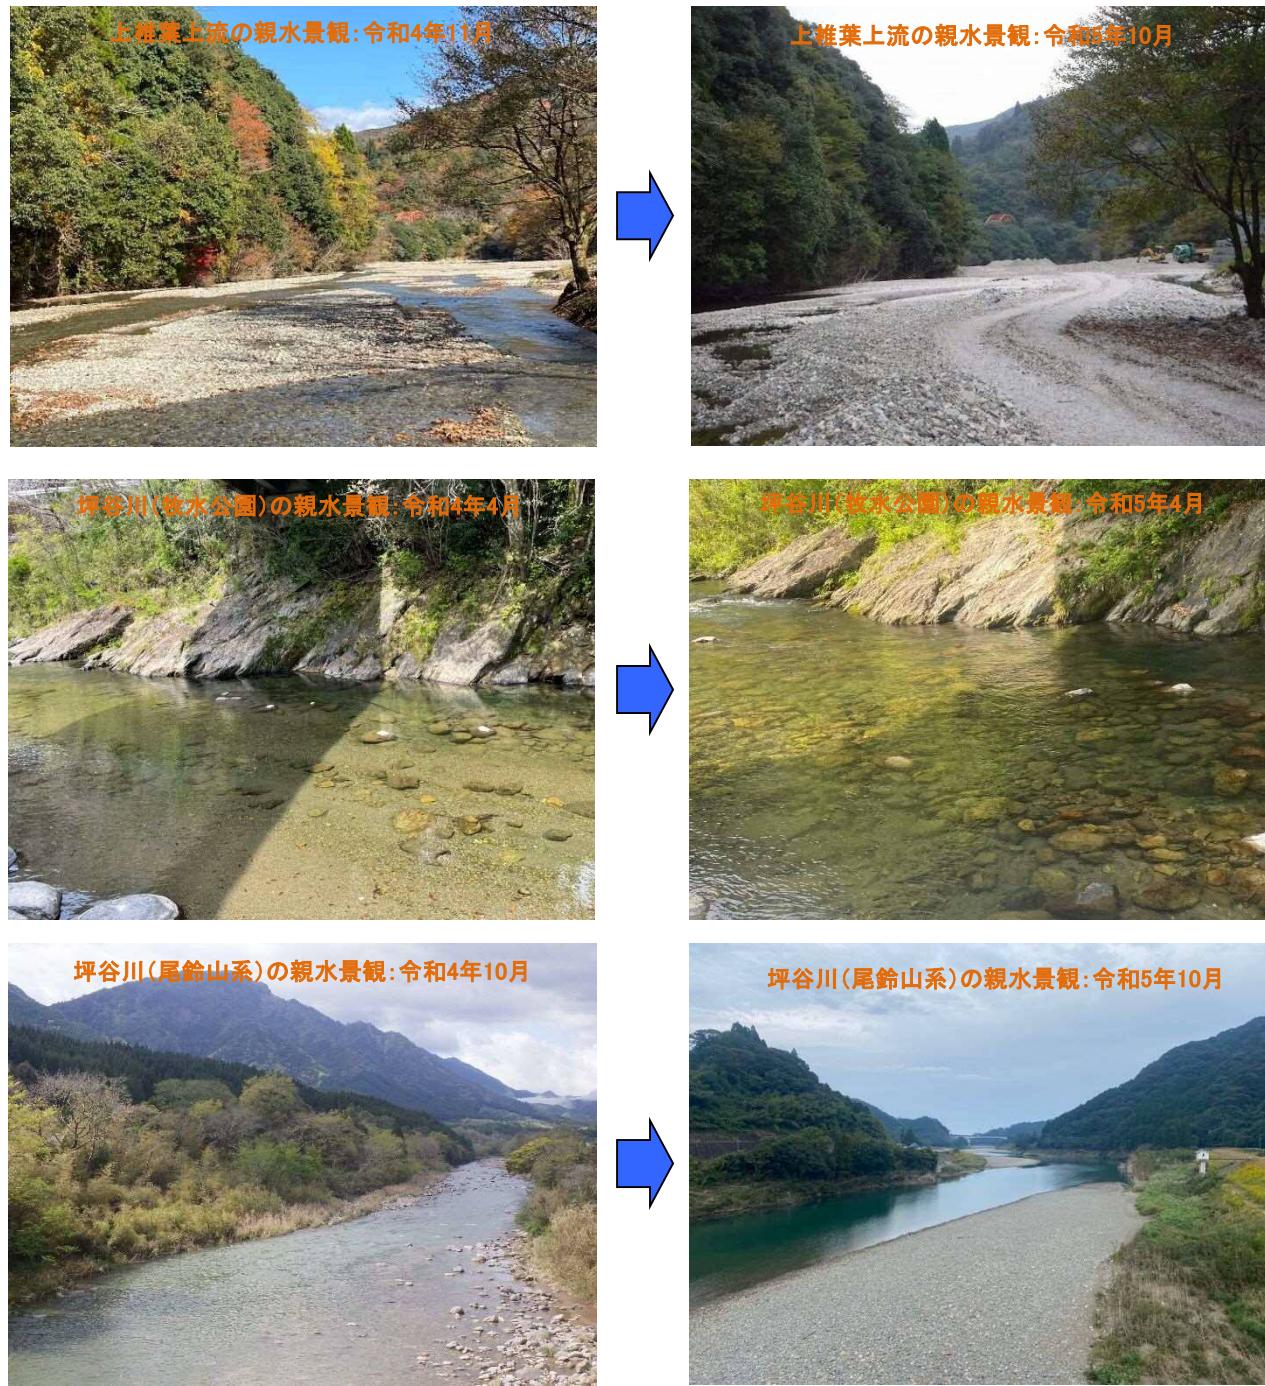
親水景観の評価は、写真3-2に示すとおり、山地領域の親水景観を捉える地点として、上椎葉上流・坪谷川（牧水公園及び尾鈴山系眺望箇所）の3箇所を対象に評価する。令和5年度の親水景観は、前年度と比較して、上椎葉上流で令和4年度の台風14号の影響により小崎川が埋塞し景観が大きく変化したが、災害復旧により土砂除去を実施した。その他の地点では、大きな変化はみられない。

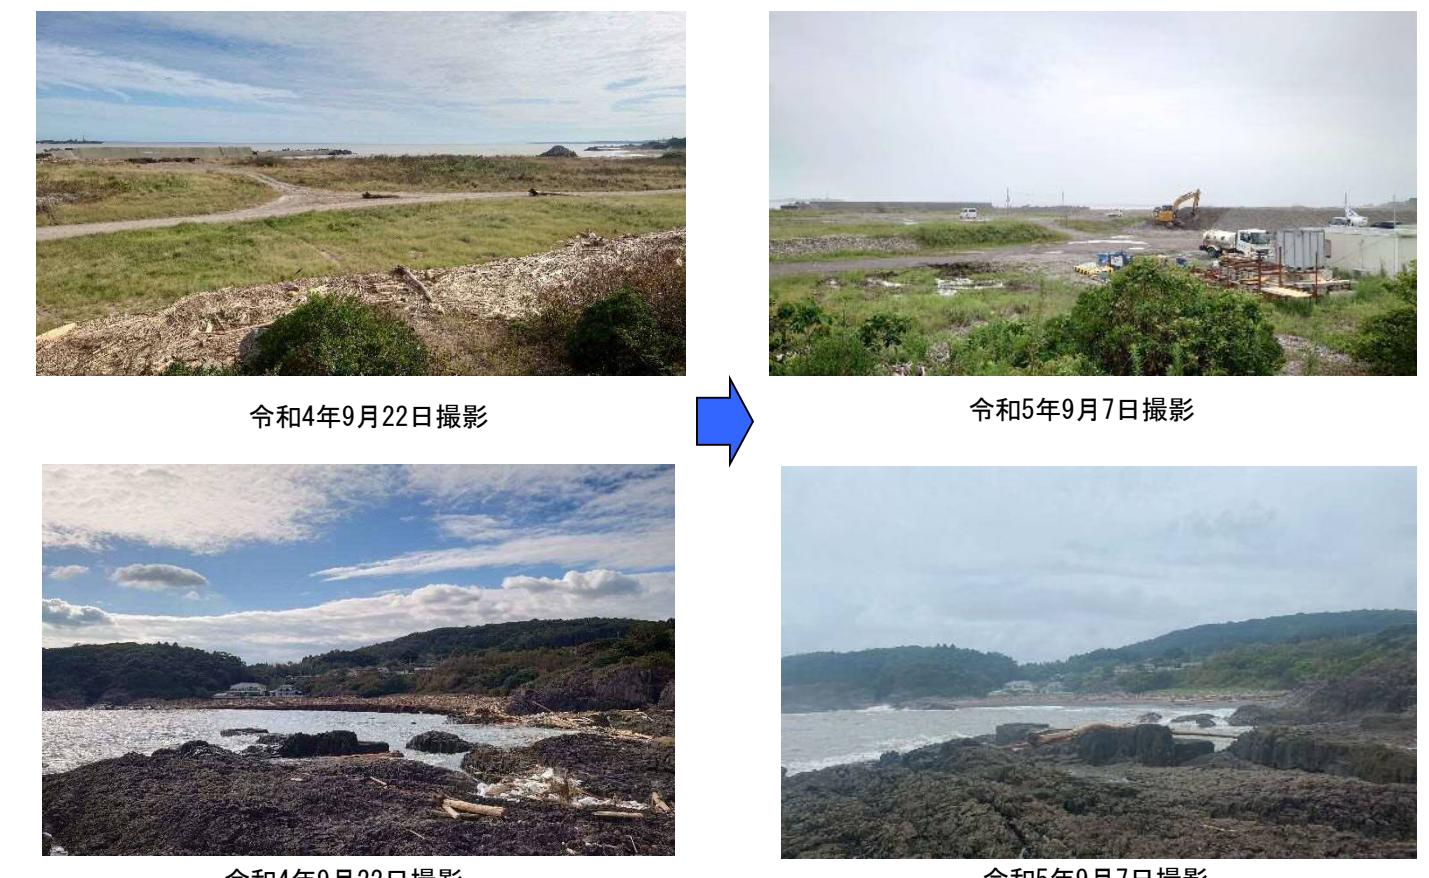
写真31-3 美々津港漂着物（流木等）状況の比較

状態評価は、流木等の漂着状況（流木等が漂着していないか）に関するヒアリング結果（平成11～13年との比較）を用いて評価する。
