写真観測（河川状況、構造物基礎等） ※参考（R4）

<写真観測（河川状況、構造物基礎）の結果>

問題・課題	
(23)治水安全度

【課題No.24】 氾濫発生時の被害状況

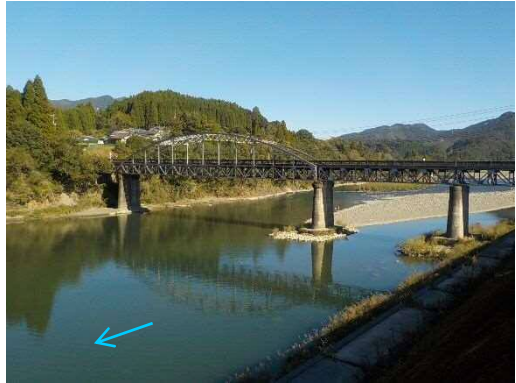
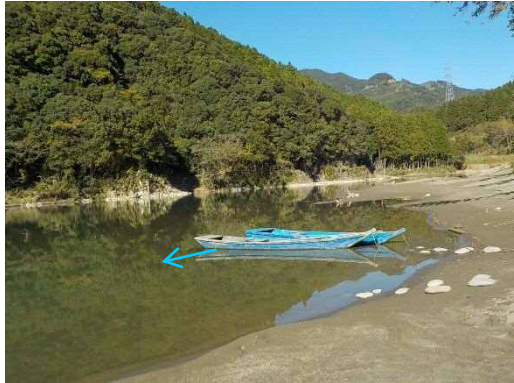
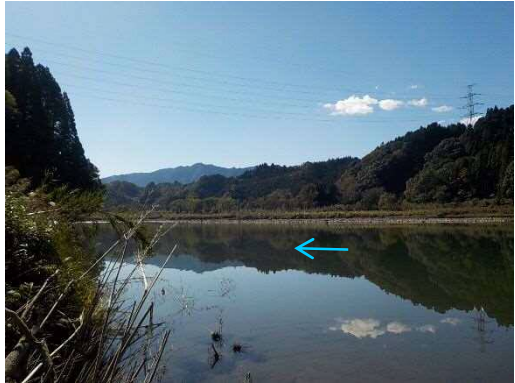
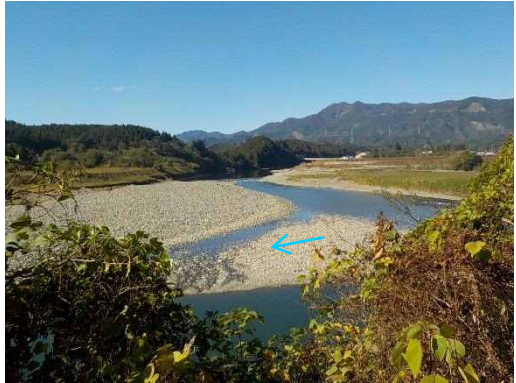
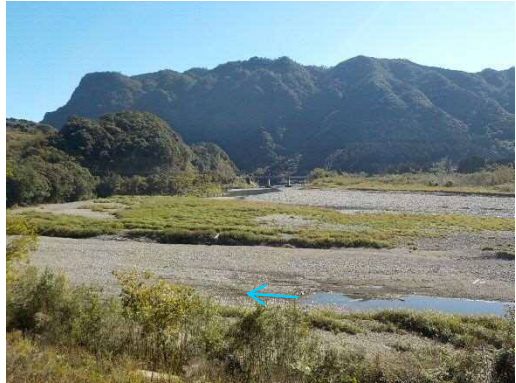
撮影対象	橋脚の浸食状況（八重原橋）	過去の掘削箇所（白浜地区）、河川整備工事箇所（鶴の内地区）の河道状況		河川整備工事箇所の河道状況（鶴の内地区）	
撮影地点	NO.15 八重原橋（下流左岸）	NO.16 八重原橋下流湾曲部（上流側）	NO.16 八重原橋下流湾曲部（下流側）	NO.17 東郷学園前（上流側）	NO.17 東郷学園前（下流側）
写真

- ・河川、構造物基礎等の状況は、令和4年度と比較して大きな変化は見られない。

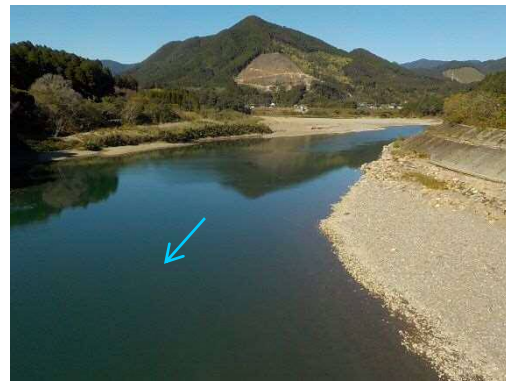
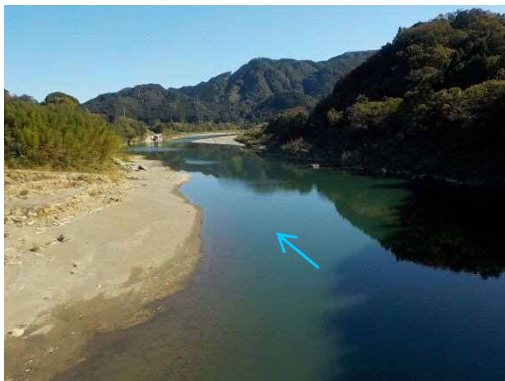
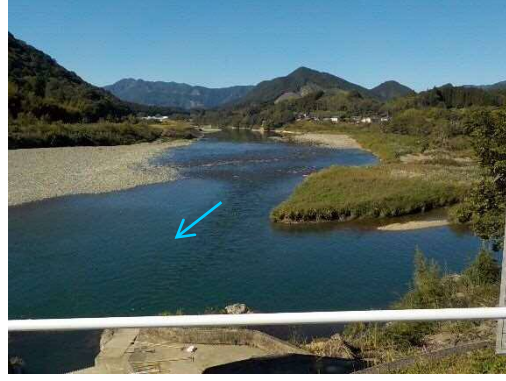
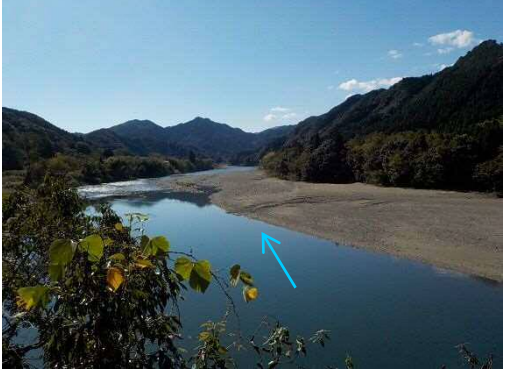
撮影対象	過去の掘削箇所（切瀬地区）	河川整備工事箇所（中野原地区）	河川整備工事箇所（中野原地区）	河川整備工事箇所（福瀬地区）
撮影地点	NO.21 冠橋（上流側）	NO.21 冠橋（下流側）	NO.22 福瀬橋（上流側）	NO.22 福瀬橋（下流側）
写真

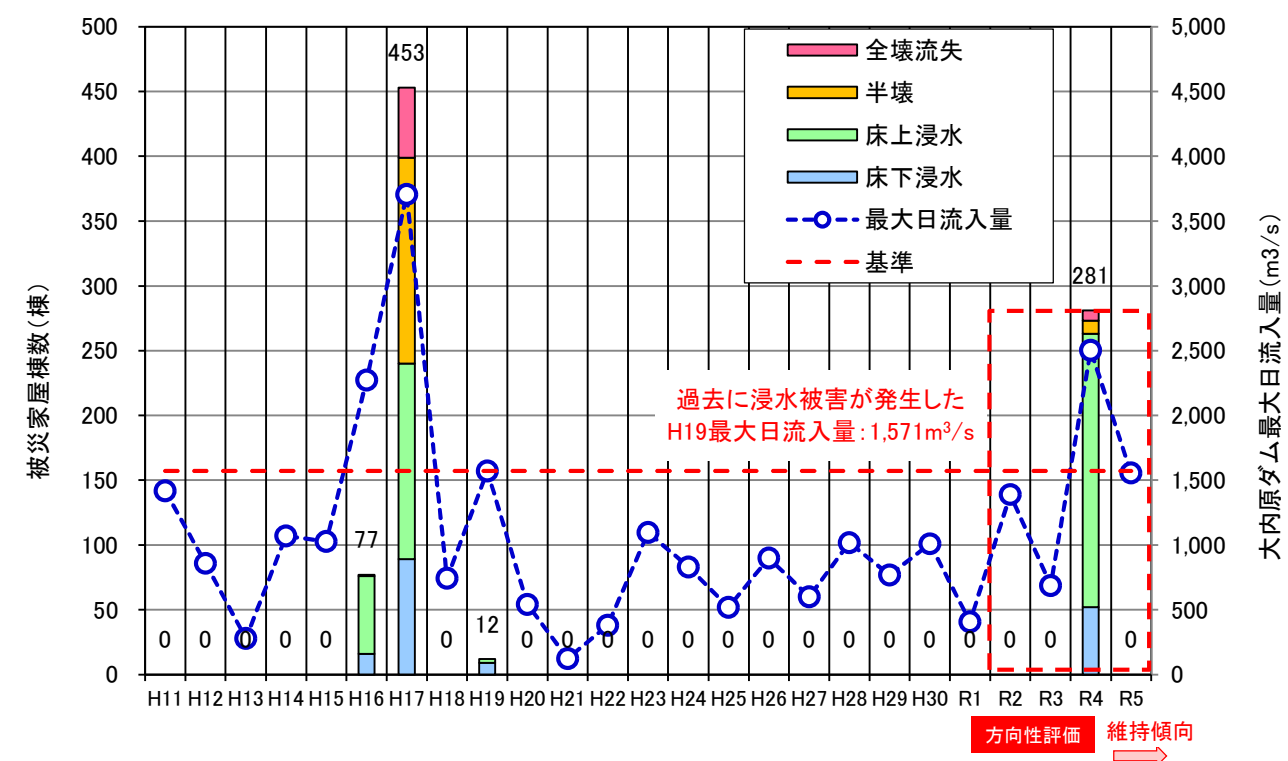
図24-1 浸水被害家屋棟数の推移

令和5年度は、台風6号による浸水被害は発生しておらず、至近3年間から維持傾向である。

令和5年度は、平成19年と同等の流入量であったが、浸水被害は発生しなかった。

- ① 方向性：台風6号により河川の浸水被害が発生しなかったことから「維持傾向」と評価される。【評価結果：B】
- ② 状態：令和5年度は、浸水被害発生の可能性のある流量（過去に浸水被害が発生した平成19年度最大日流入量）と同等の流入量であったが、浸水被害は発生しなかったことから「良い状態」と評価される。【評価結果：a】

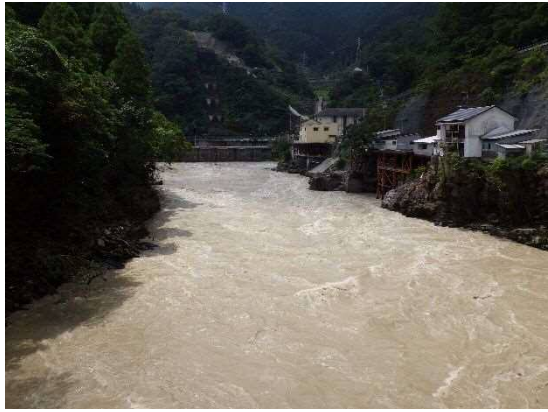
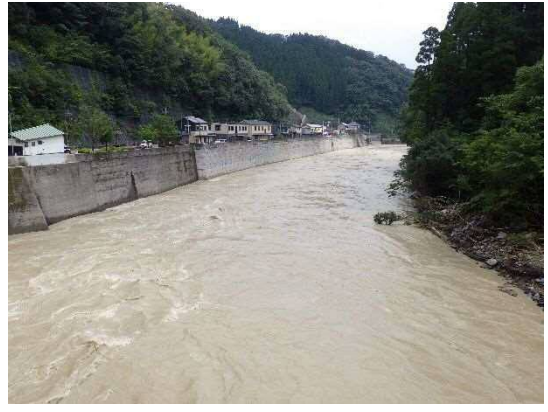
写真24-4 洪水時流下状況の例 (R5)

写真を確認すると、**令和5年の台風6号洪水時に一部流木の漂着が確認された。**

撮影地点		台風6号 (令和5年8月10日撮影)
諸塚地区	No.14 上流

No.14 下流

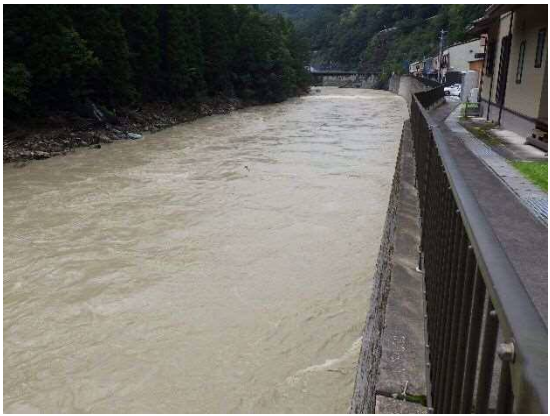
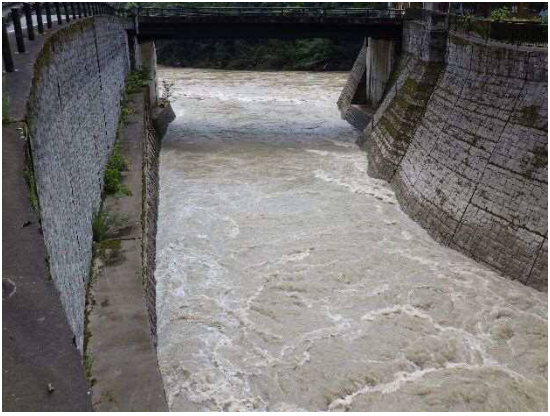
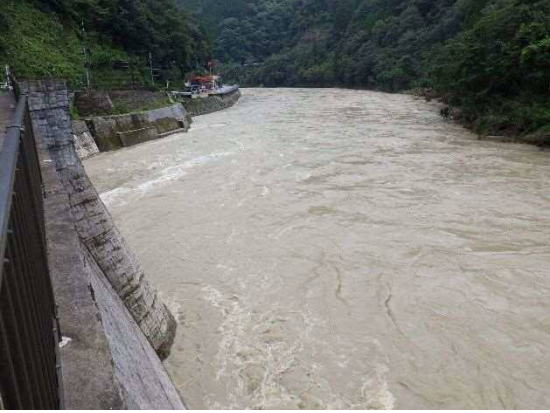
写真24-5 洪水時流下状況の例 (R5)

撮影地点		台風6号 (令和5年8月10日撮影)
諸塚地区	No.17 耳川本川 上流

No.18 柳原川 からの 流下状況

No.17 下流

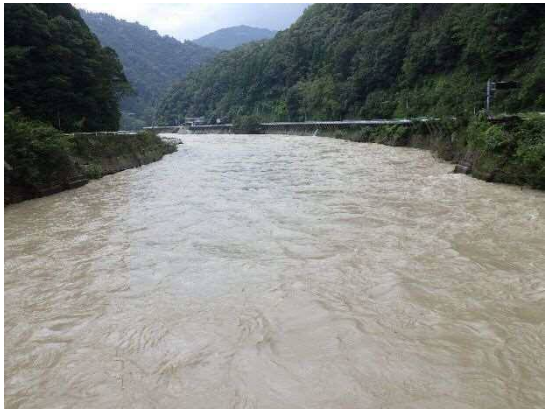
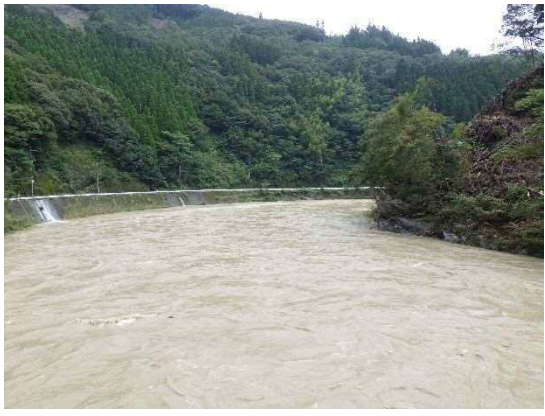
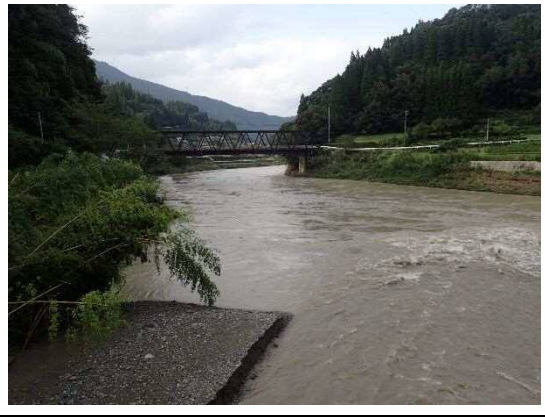
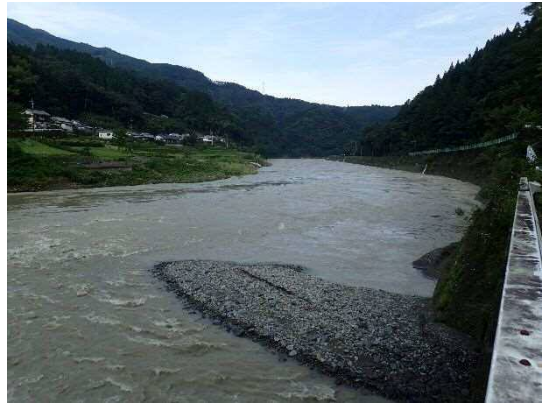
写真24-6 洪水時流下状況の例 (R5)

撮影地点		台風6号 (令和5年8月10日撮影)
山須原ダム		
山須原ダム	No.19 上流

No.19 下流

西郷ダム		
西郷ダム	No.21 小布所橋 (上流)

No.21 小布所橋 (下流)

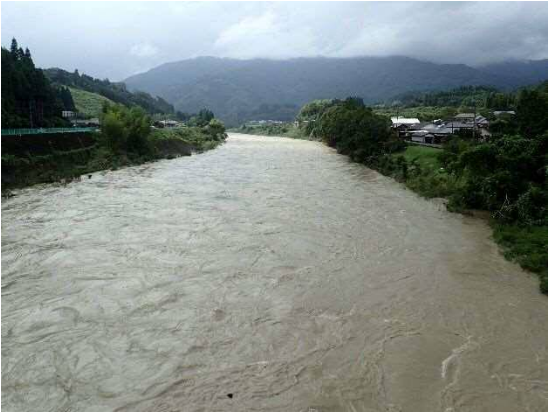
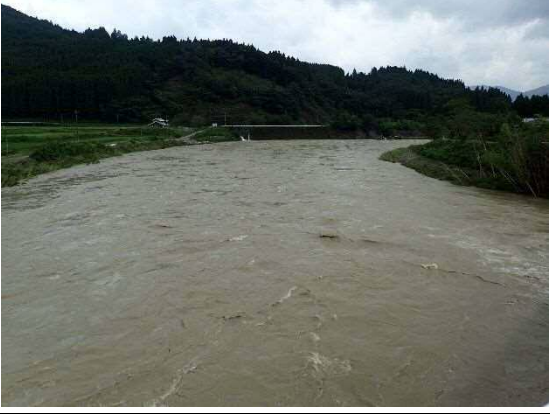
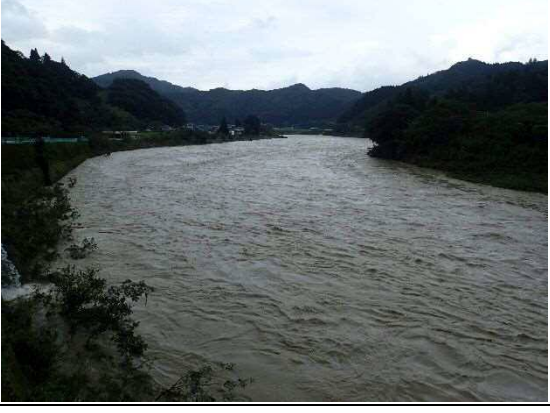
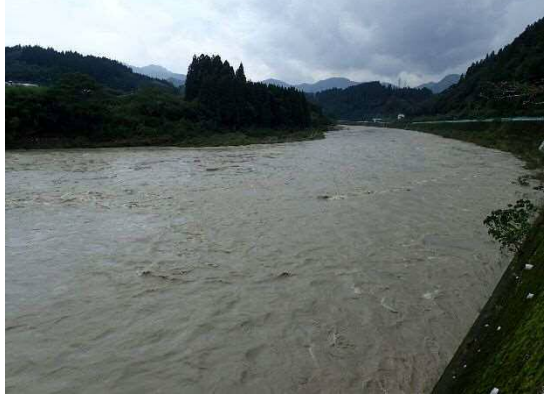
写真24-7 洪水時流下状況の例 (R5)

撮影地点		台風6号 (令和5年8月10日撮影)	
大内原ダム			
大内原ダム	No.23 和田大橋 (上流)

No.23 和田大橋 (下流)

No.24 和田付近 (上流側)

No.24 和田付近 (下流側)

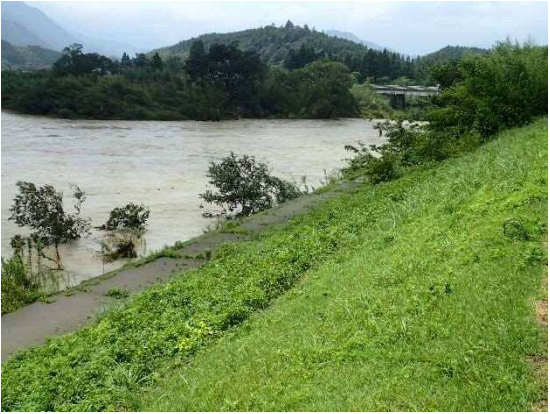
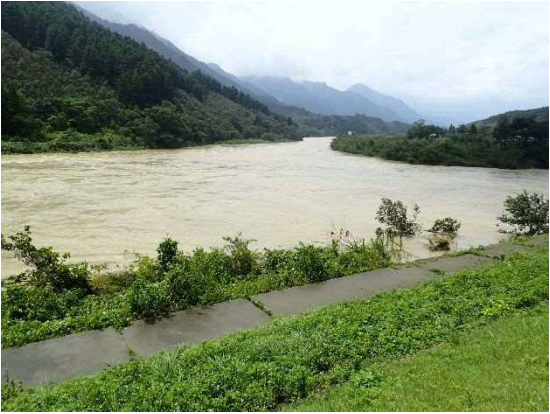
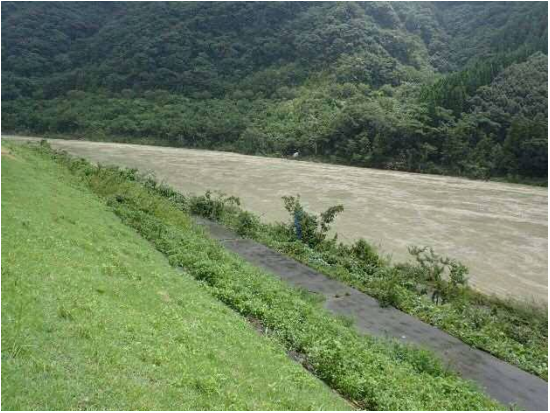
写真24-9 洪水時流下状況の例 (R5)

撮影地点		台風6号 (令和5年8月10日撮影)
坪谷川	No.27 国道327号 (上流側)

No.27 坪谷川 合流点付近 国道327号

No.27 国道327号 (下流側)

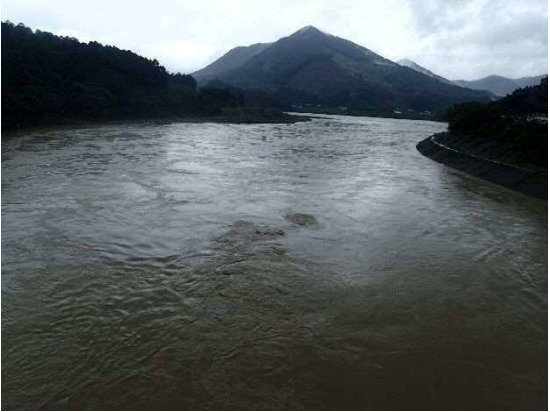
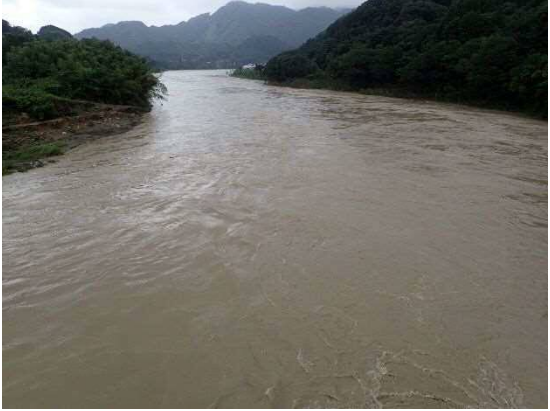
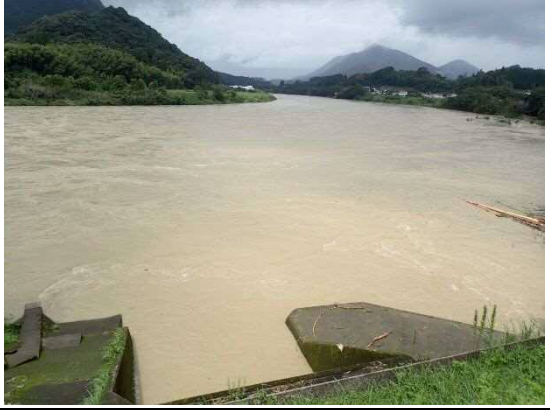
写真24-11 洪水時流下状況の例 (R5)

撮影地点		台風6号 (令和5年8月10日撮影)
中野原地区	No.29 冠橋上流

No.29 冠橋下流

No.30 上流側

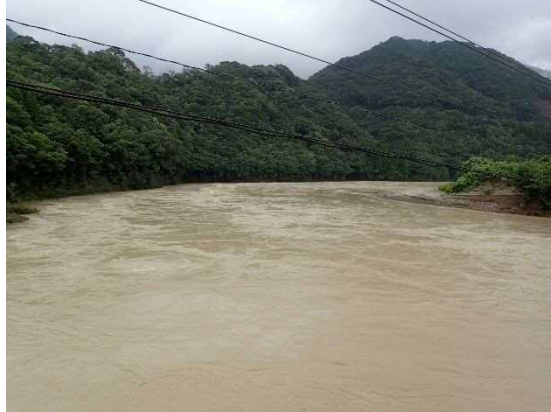
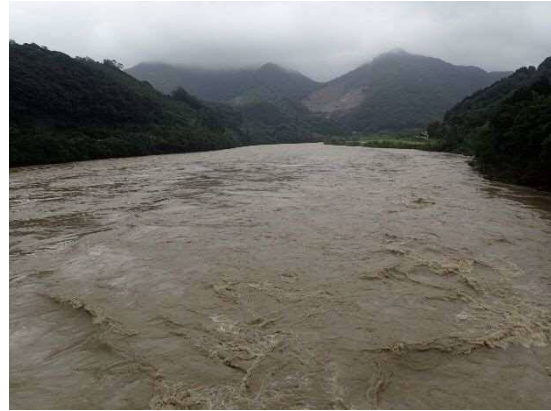
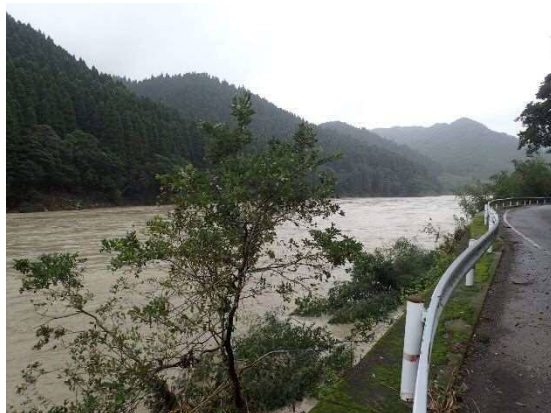
写真24-12 洪水時流下状況の例 (R5)

撮影地点		台風6号 (令和5年8月10日撮影)
広瀬地区	No.31 福瀬大橋 (上流)

No.31 福瀬大橋 (下流)

鳥川地区	No.32 上流
