耳川水系総合土砂管理に関する評価・改善委員会

第12回 山地・ダム・河道・河口海岸ワーキンググループ

問題・課題評価資料【河口・海岸領域】

令和6年3月14日

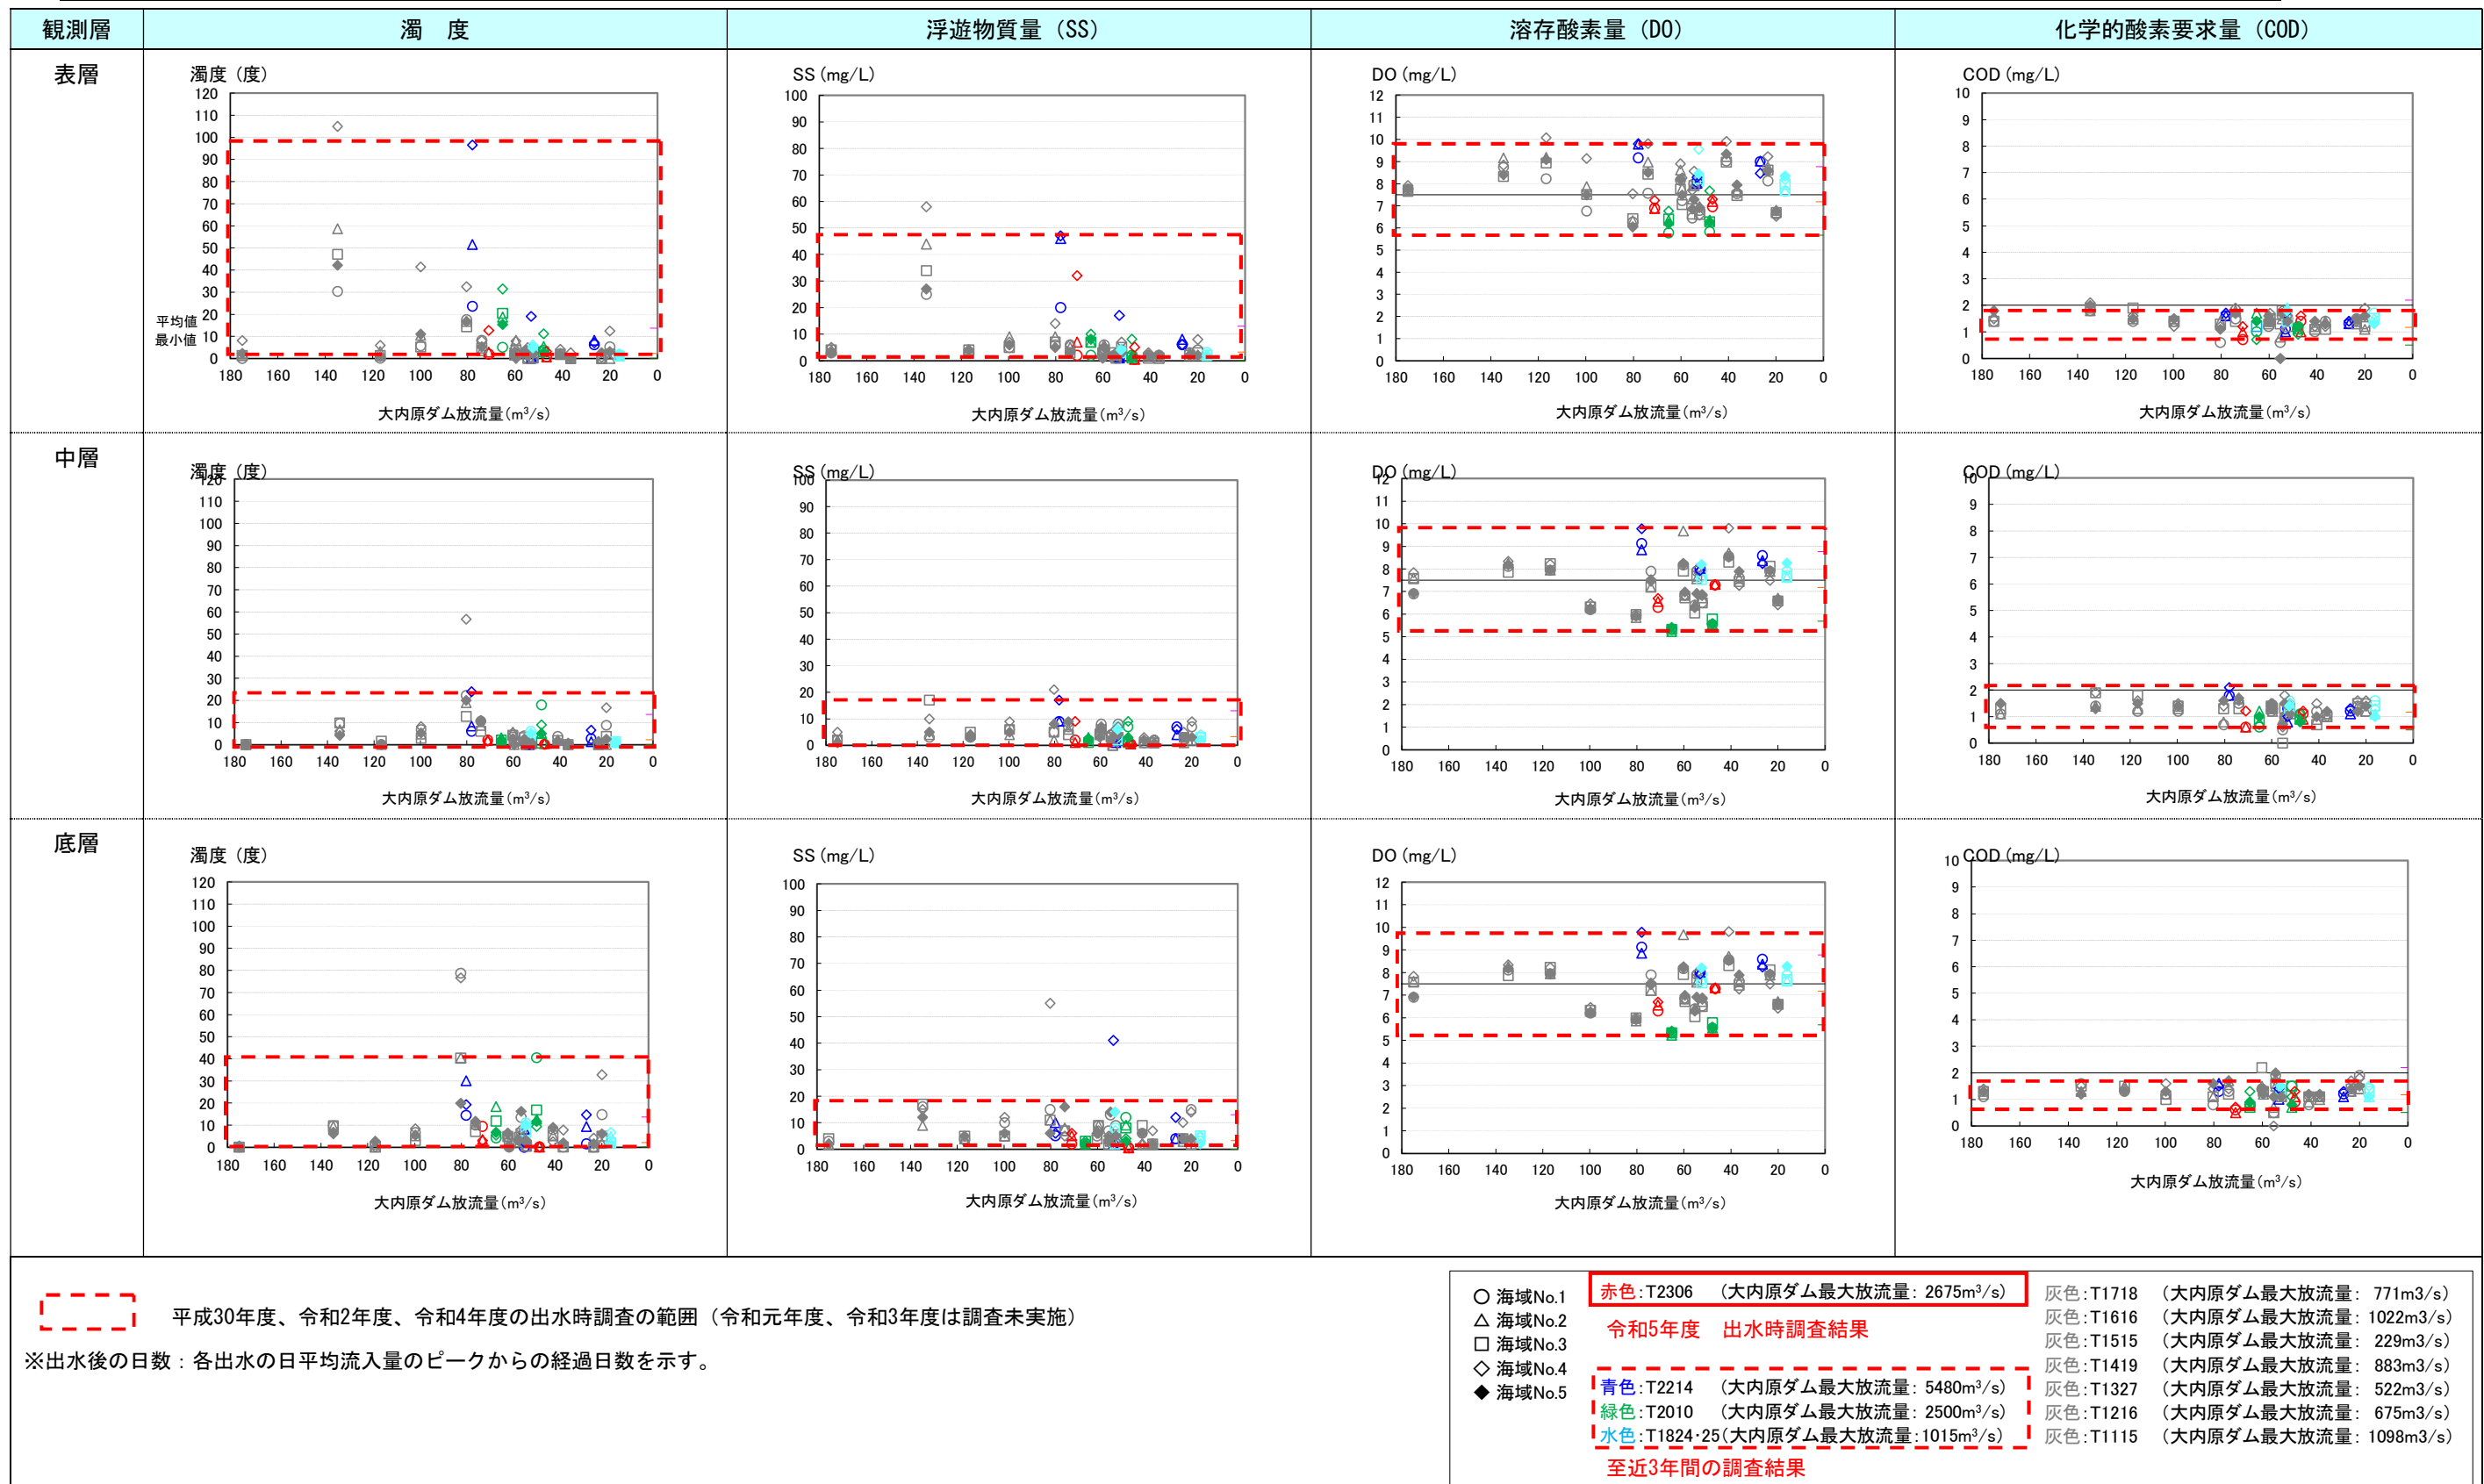
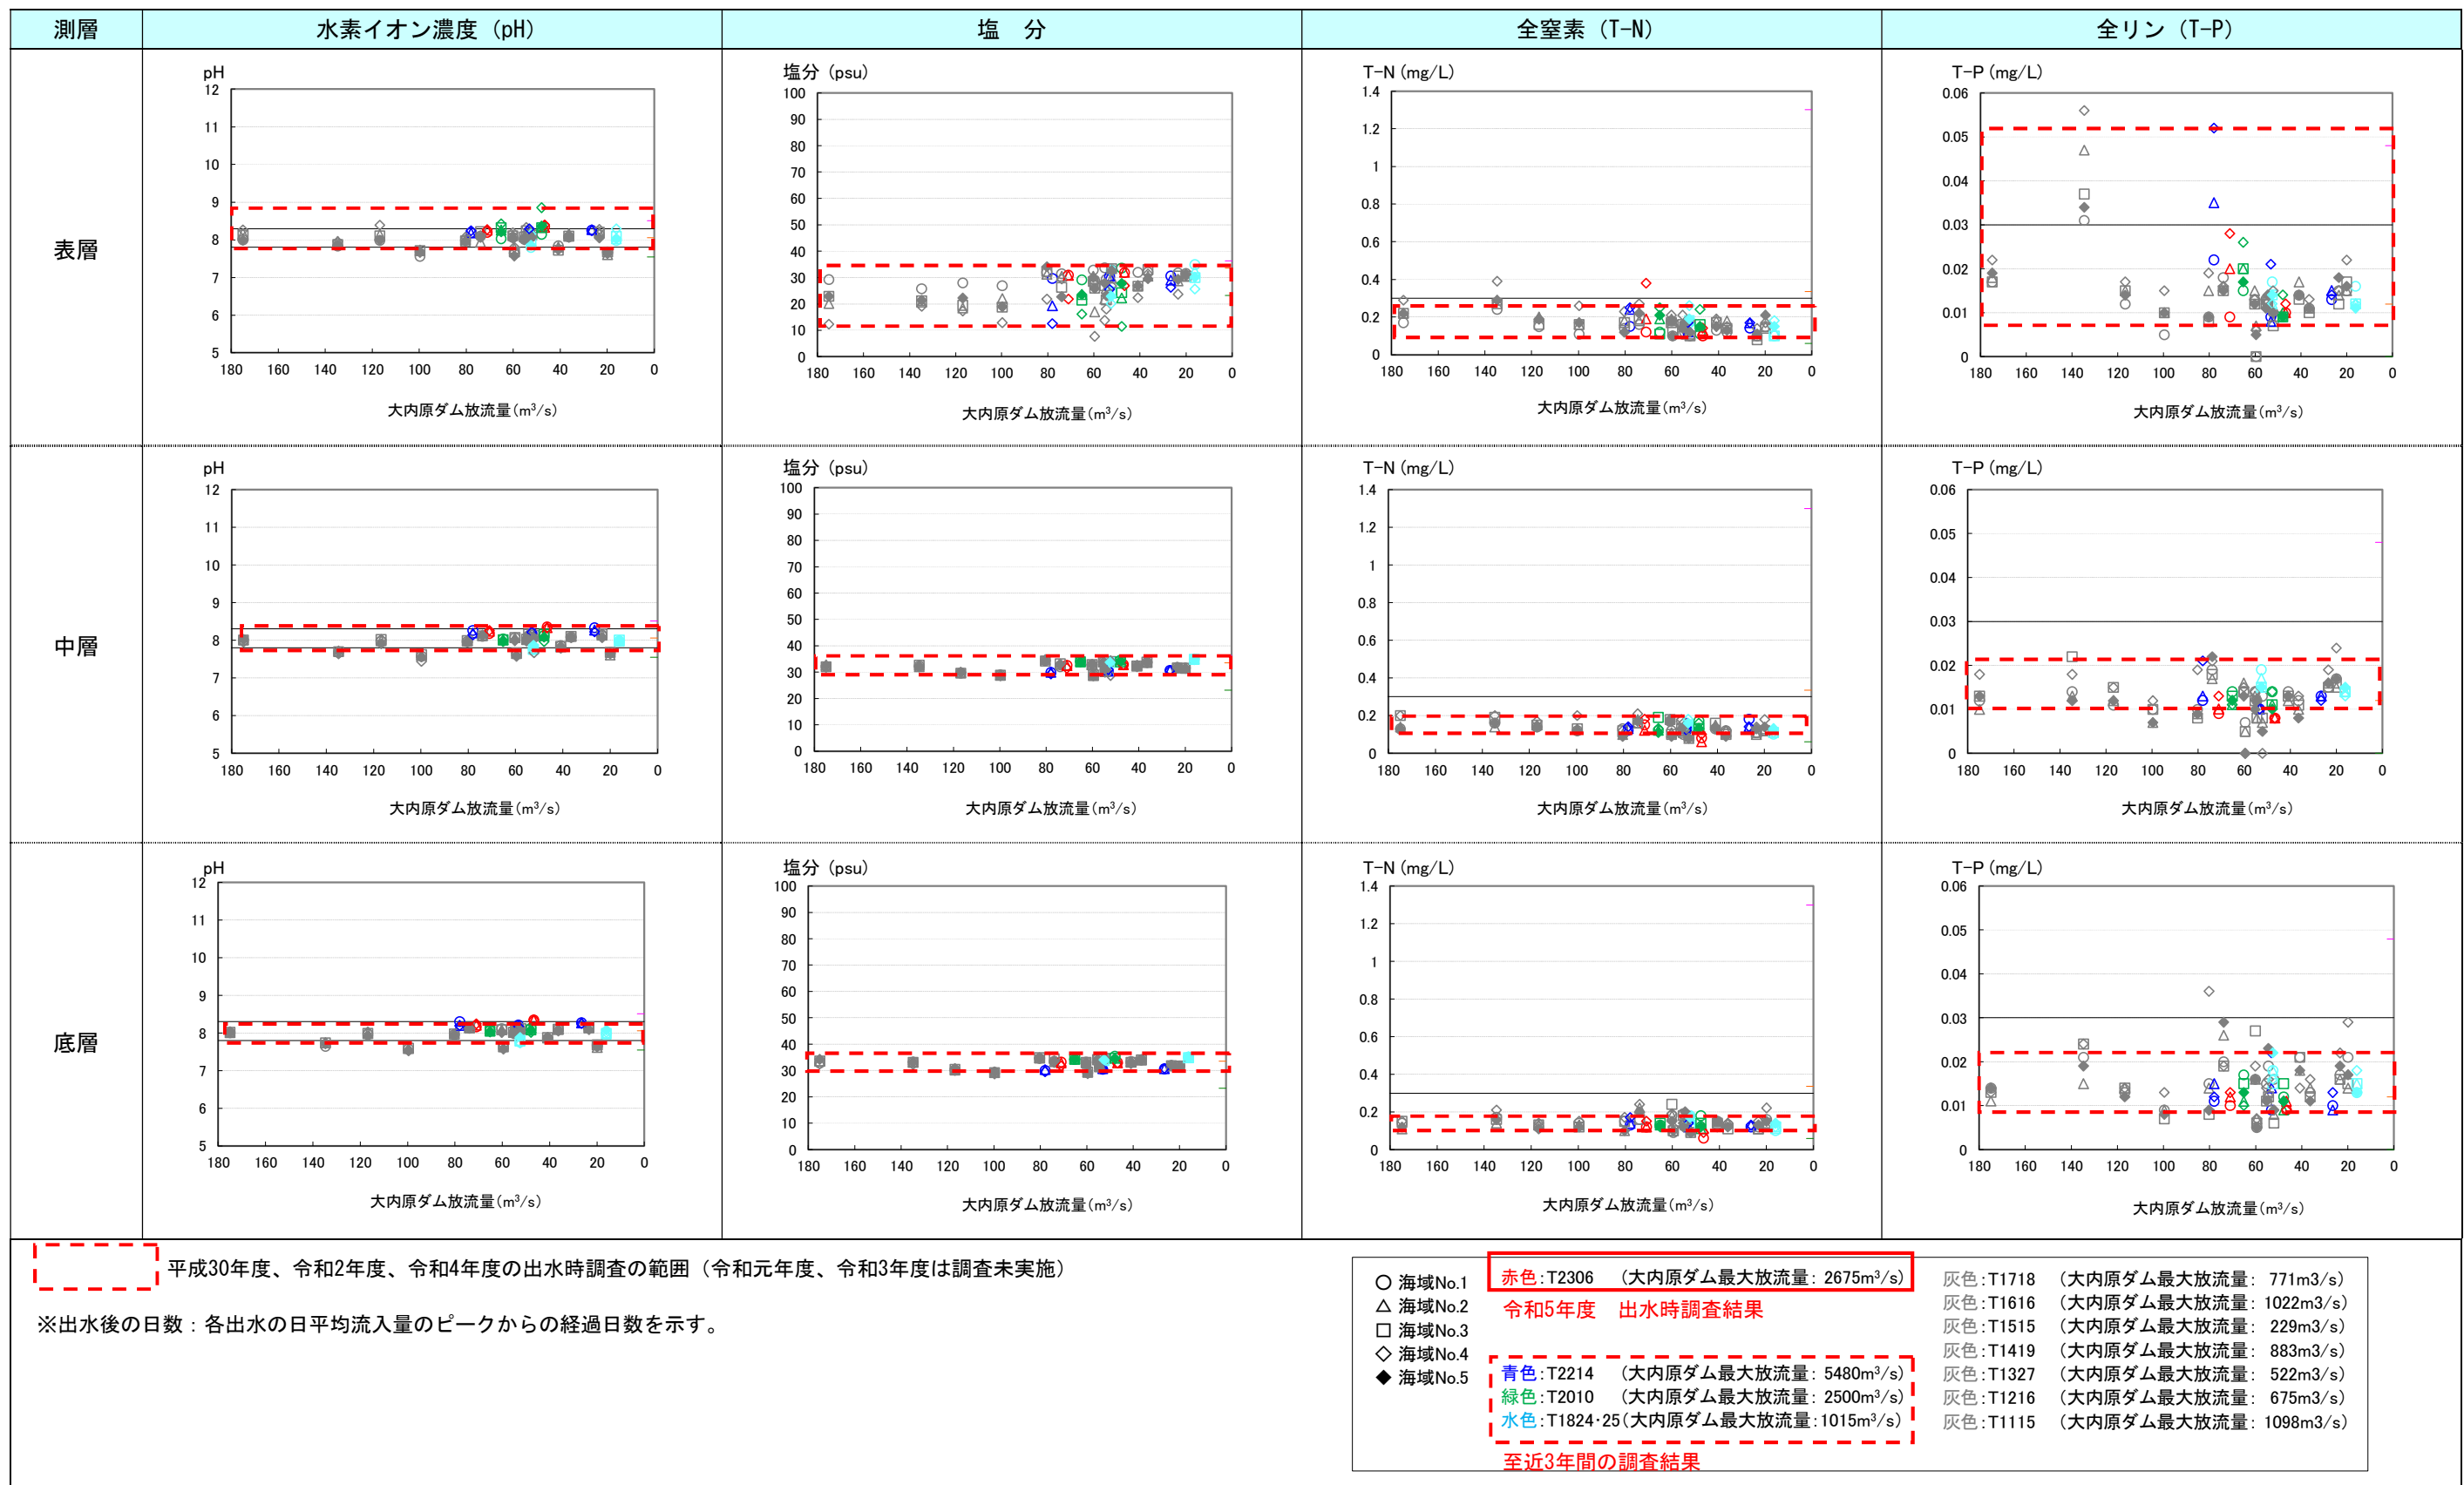
図25-2(1) 出水時の海域水質の変化

令和5年度は、T-N（表層）は至近3年間（平成30年度、令和2年度、令和4年度）の変動幅を上回り、その他の項目はおおむね至近3年間（平成30年度、令和2年度、令和4年度）の変動幅の範囲内であった。

- ① 方向性：出水時水質の方向性は、概ね至近3年間（平成30年度、令和2年度、令和4年度）の変動幅の範囲内にあることから「維持傾向」と評価される。
【評価結果：B】
- ② 状態：出水時水質の状態は、漁協ヒアリングの結果、日向市漁協から「悪い状態」の回答を得たことから「悪い状態」と評価される。【評価結果：c】

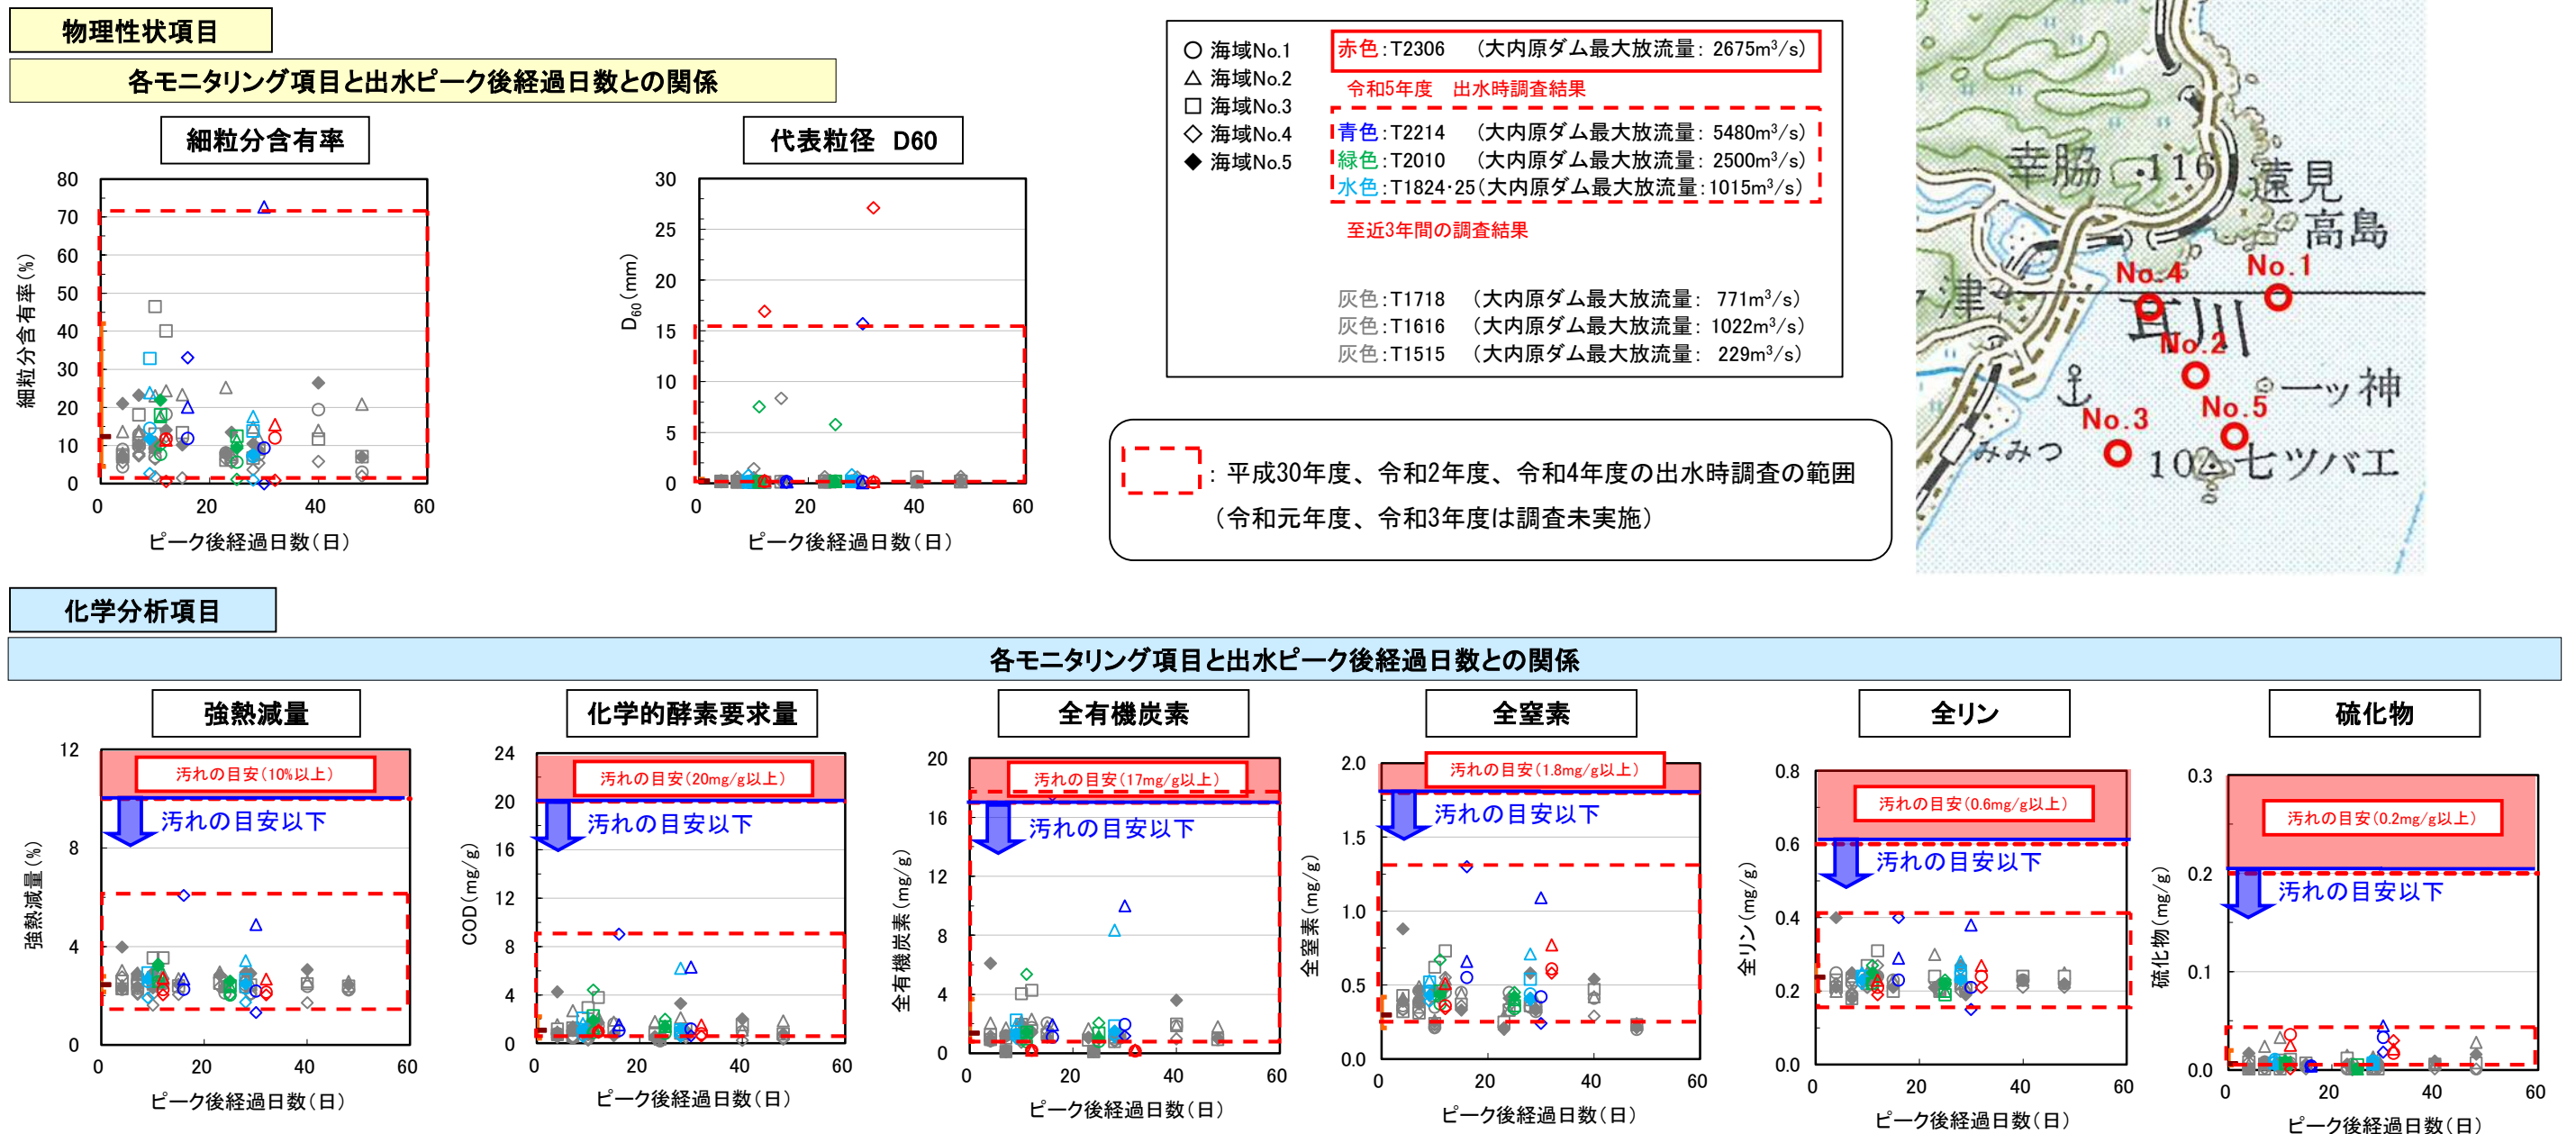
図25-4 出水時における底質変化状況

方向性評価は、図25-4に示すとおり、出水時調査結果（物理性状項目、化学分析項目）を用いて至近3年間（平成30年度、令和2年度、令和4年度）との比較により評価する（令和元年度、令和3年度は調査未実施）。
 令和5年度は、代表粒径D60に関して、No.4地点において過去の調査結果の最大値より大きい値が確認されたが、その他調査地点及び細粒分含有率、強熱減量、化学的酸素要求量、全有機炭素、全窒素、全リン、硫化物に関して概ね至近3年間の変動幅内で収まっている。

状態評価は、図25-4（下段）に示すとおり、出水時調査結果（化学分析項目）を用いて表25-5における汚れの目安となる指標値との比較により評価する。
 令和5年度は、全項目において指標値以下となっている。

- ① 方向性：出水時底質の方向性は、多くの項目で至近3年間（平成30年度、令和2年度、令和4年度）の変動幅の範囲内にあることから「維持傾向」と評価される。（令和元年度、令和3年度は調査未実施）
 なお、令和5年度はこれまでと比較してNo.4の粒径が大きくなっている。【評価結果：B】
- ② 状態：出水時底質の状態は、化学分析結果が全項目において汚れの目安以下であることから「良い状態」と評価される。【評価結果：a】

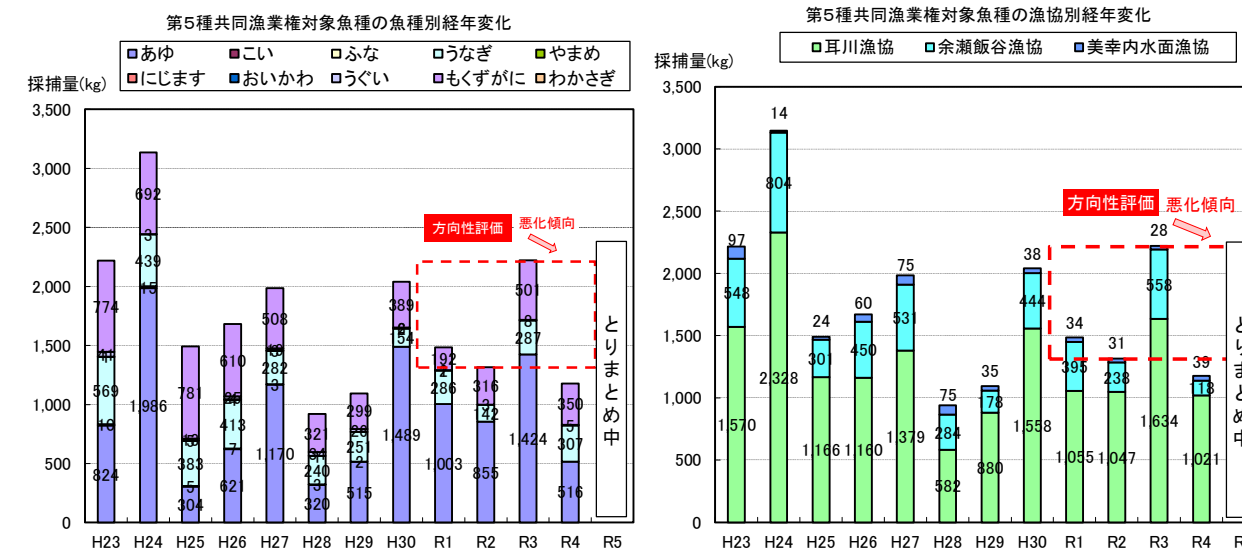
図25-6 漁獲量（内水面）

内水面の漁獲量は、令和4年は至近3年間（令和元年度～令和3年度）の変動幅を下回っている。

- ① 方向性：漁獲量（内水面）の方向性は、至近3年間（令和元年度～令和3年度）の変動幅を下回ることから「悪化傾向」と評価される。【評価結果：C】（参考：令和4年度評価）
- ② 状態：漁獲量（内水面）の状態は、漁協ヒアリングの結果、複数の漁協から「悪い状態」の回答を得たことから、「悪い状態」と評価される。【評価結果：c】

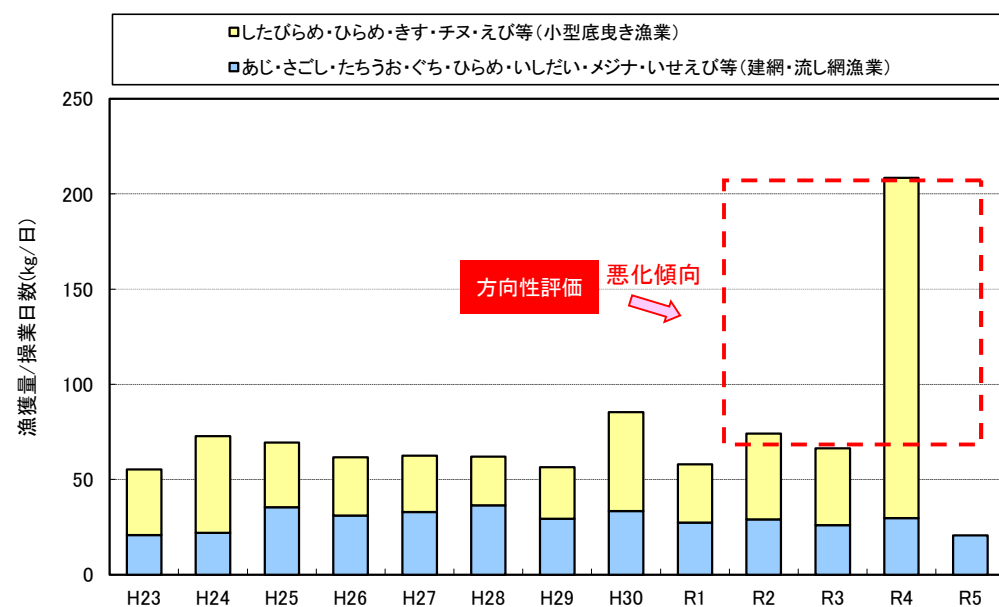
図25-5 漁獲量（海域）

海域の漁獲量は、令和5年は至近3年間（令和2年度～令和4年度）の変動幅を下回っている。

- ① 方向性：漁獲量（海域）の方向性は、至近3年間（令和2年度～令和4年度）の変動幅を下回ることから、「悪化傾向」と評価される。【評価結果：C】
- ② 状態：漁獲量（海域）の状態は、漁協ヒアリングの結果、日向市漁協から「悪い状態」の回答を得たことから「悪い状態」と評価される。【評価結果：c】

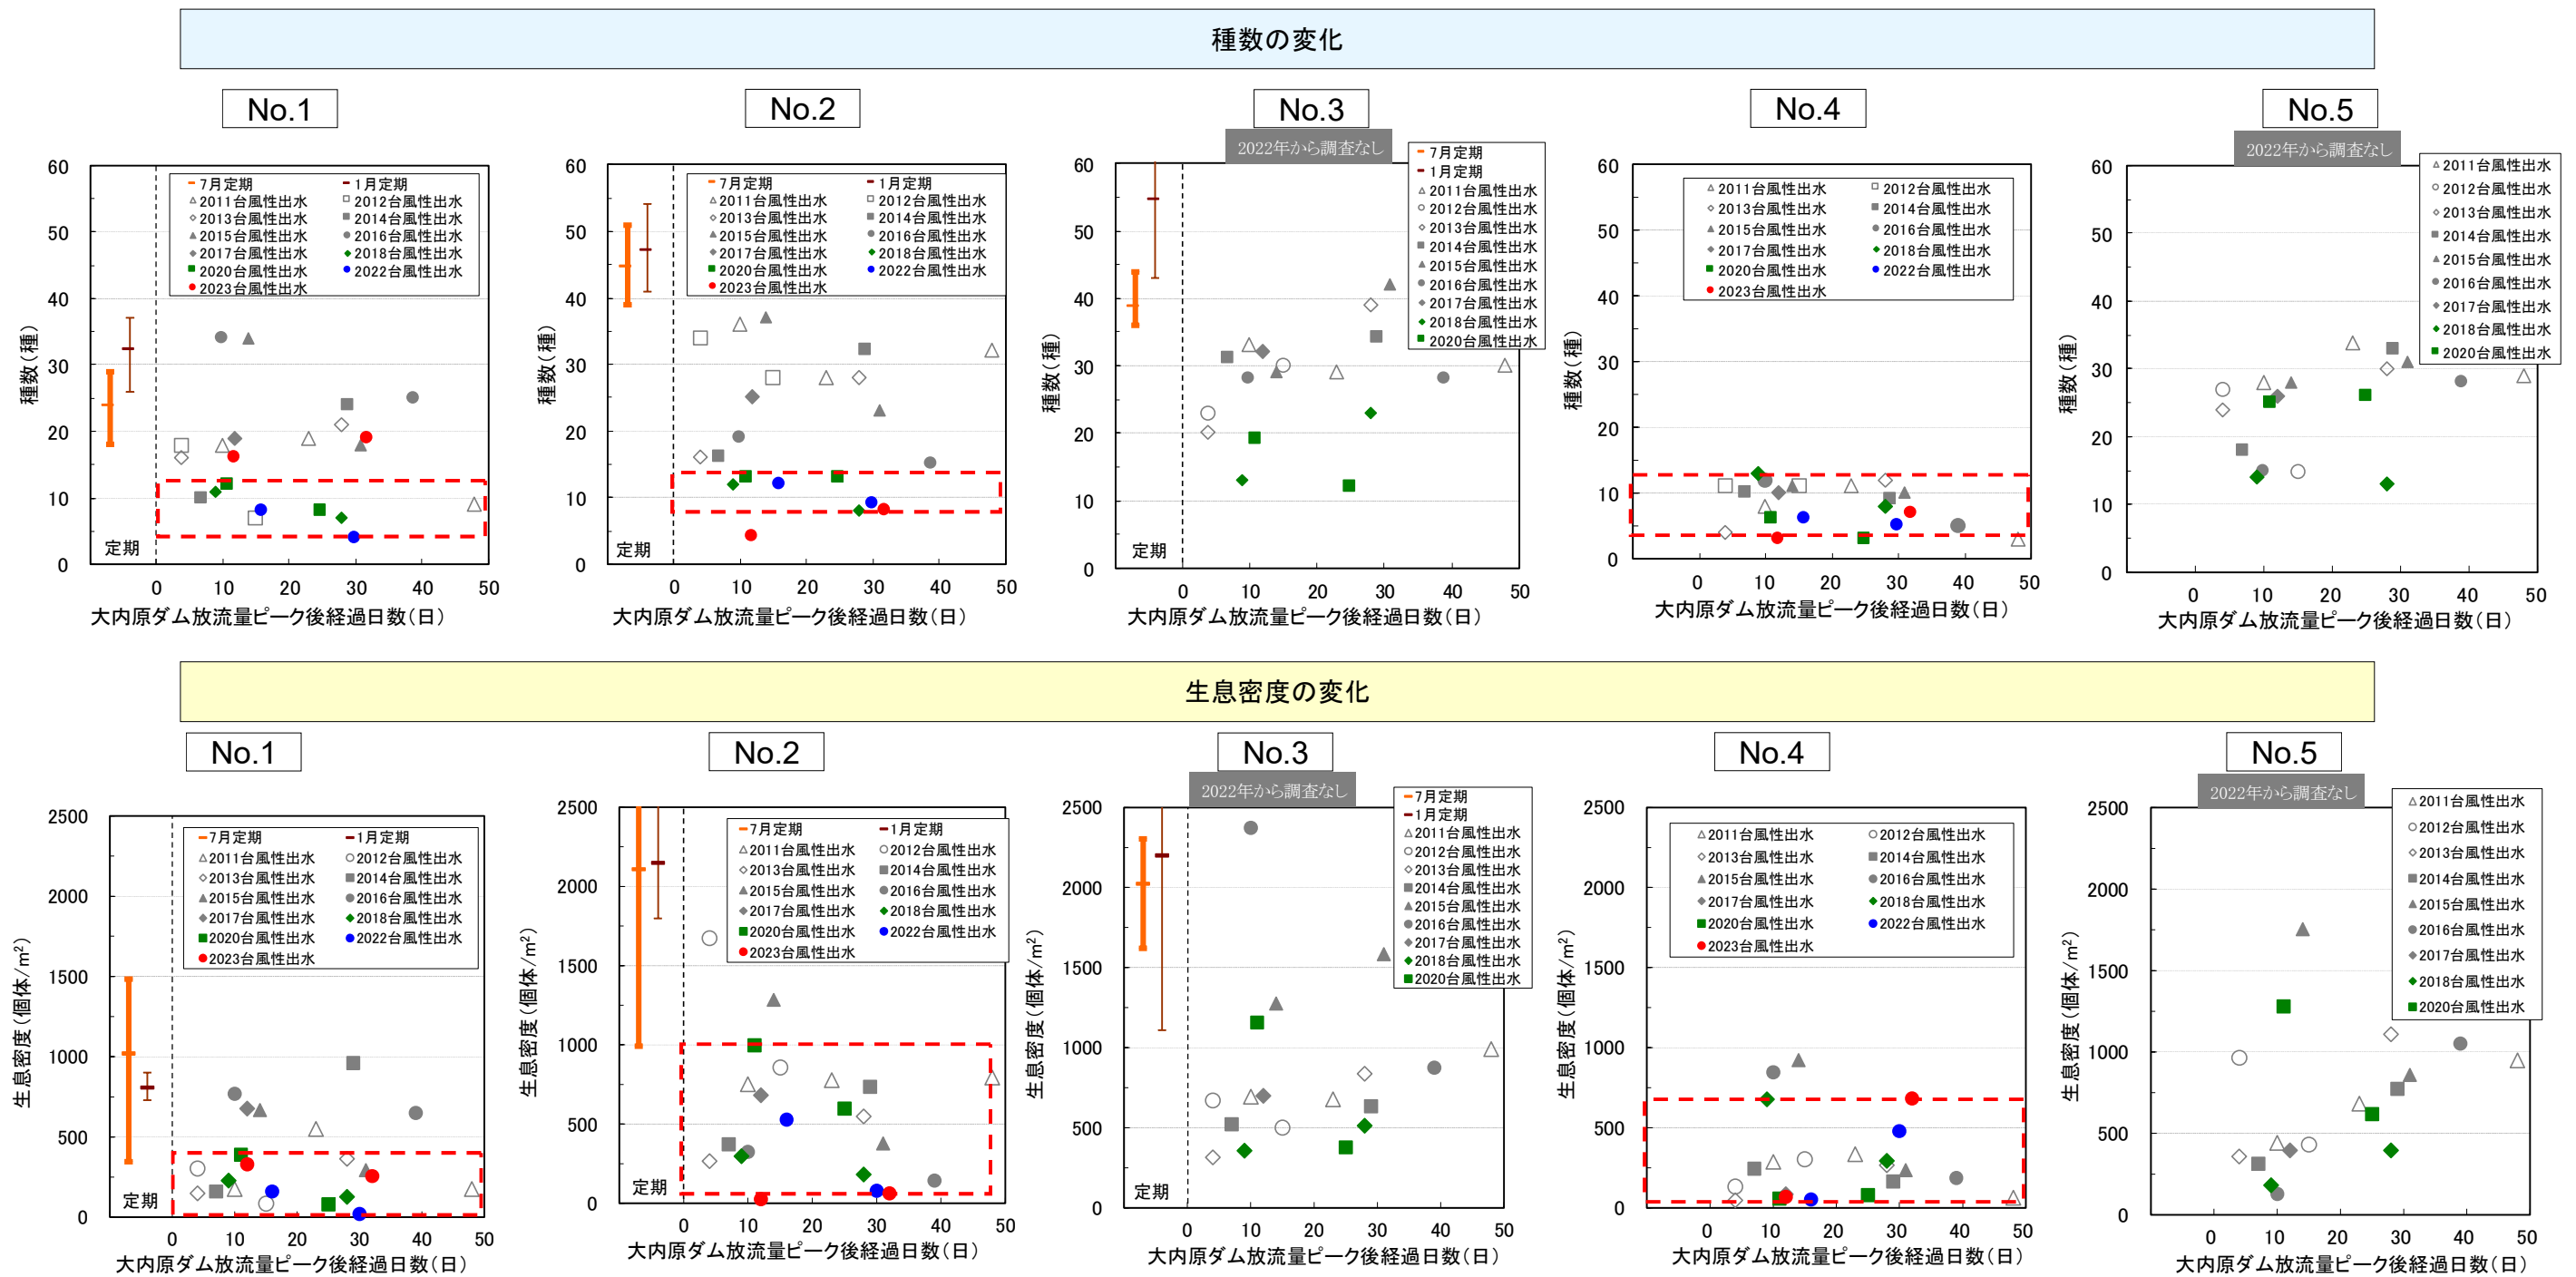
図25-9 底生動物の種数と個体数の変化（出水時）

令和5年度は、種数や生息密度が概ね至近3年の変動幅の範囲内あるいはそれ以上にあることが確認された。

① 方向性：底生動物（出水時）の方向性は、概ね至近3年間（平成30年度、令和2年度、令和4年度）の調査結果の変動幅の範囲内にあることから「維持傾向」と評価される。【評価結果：B】

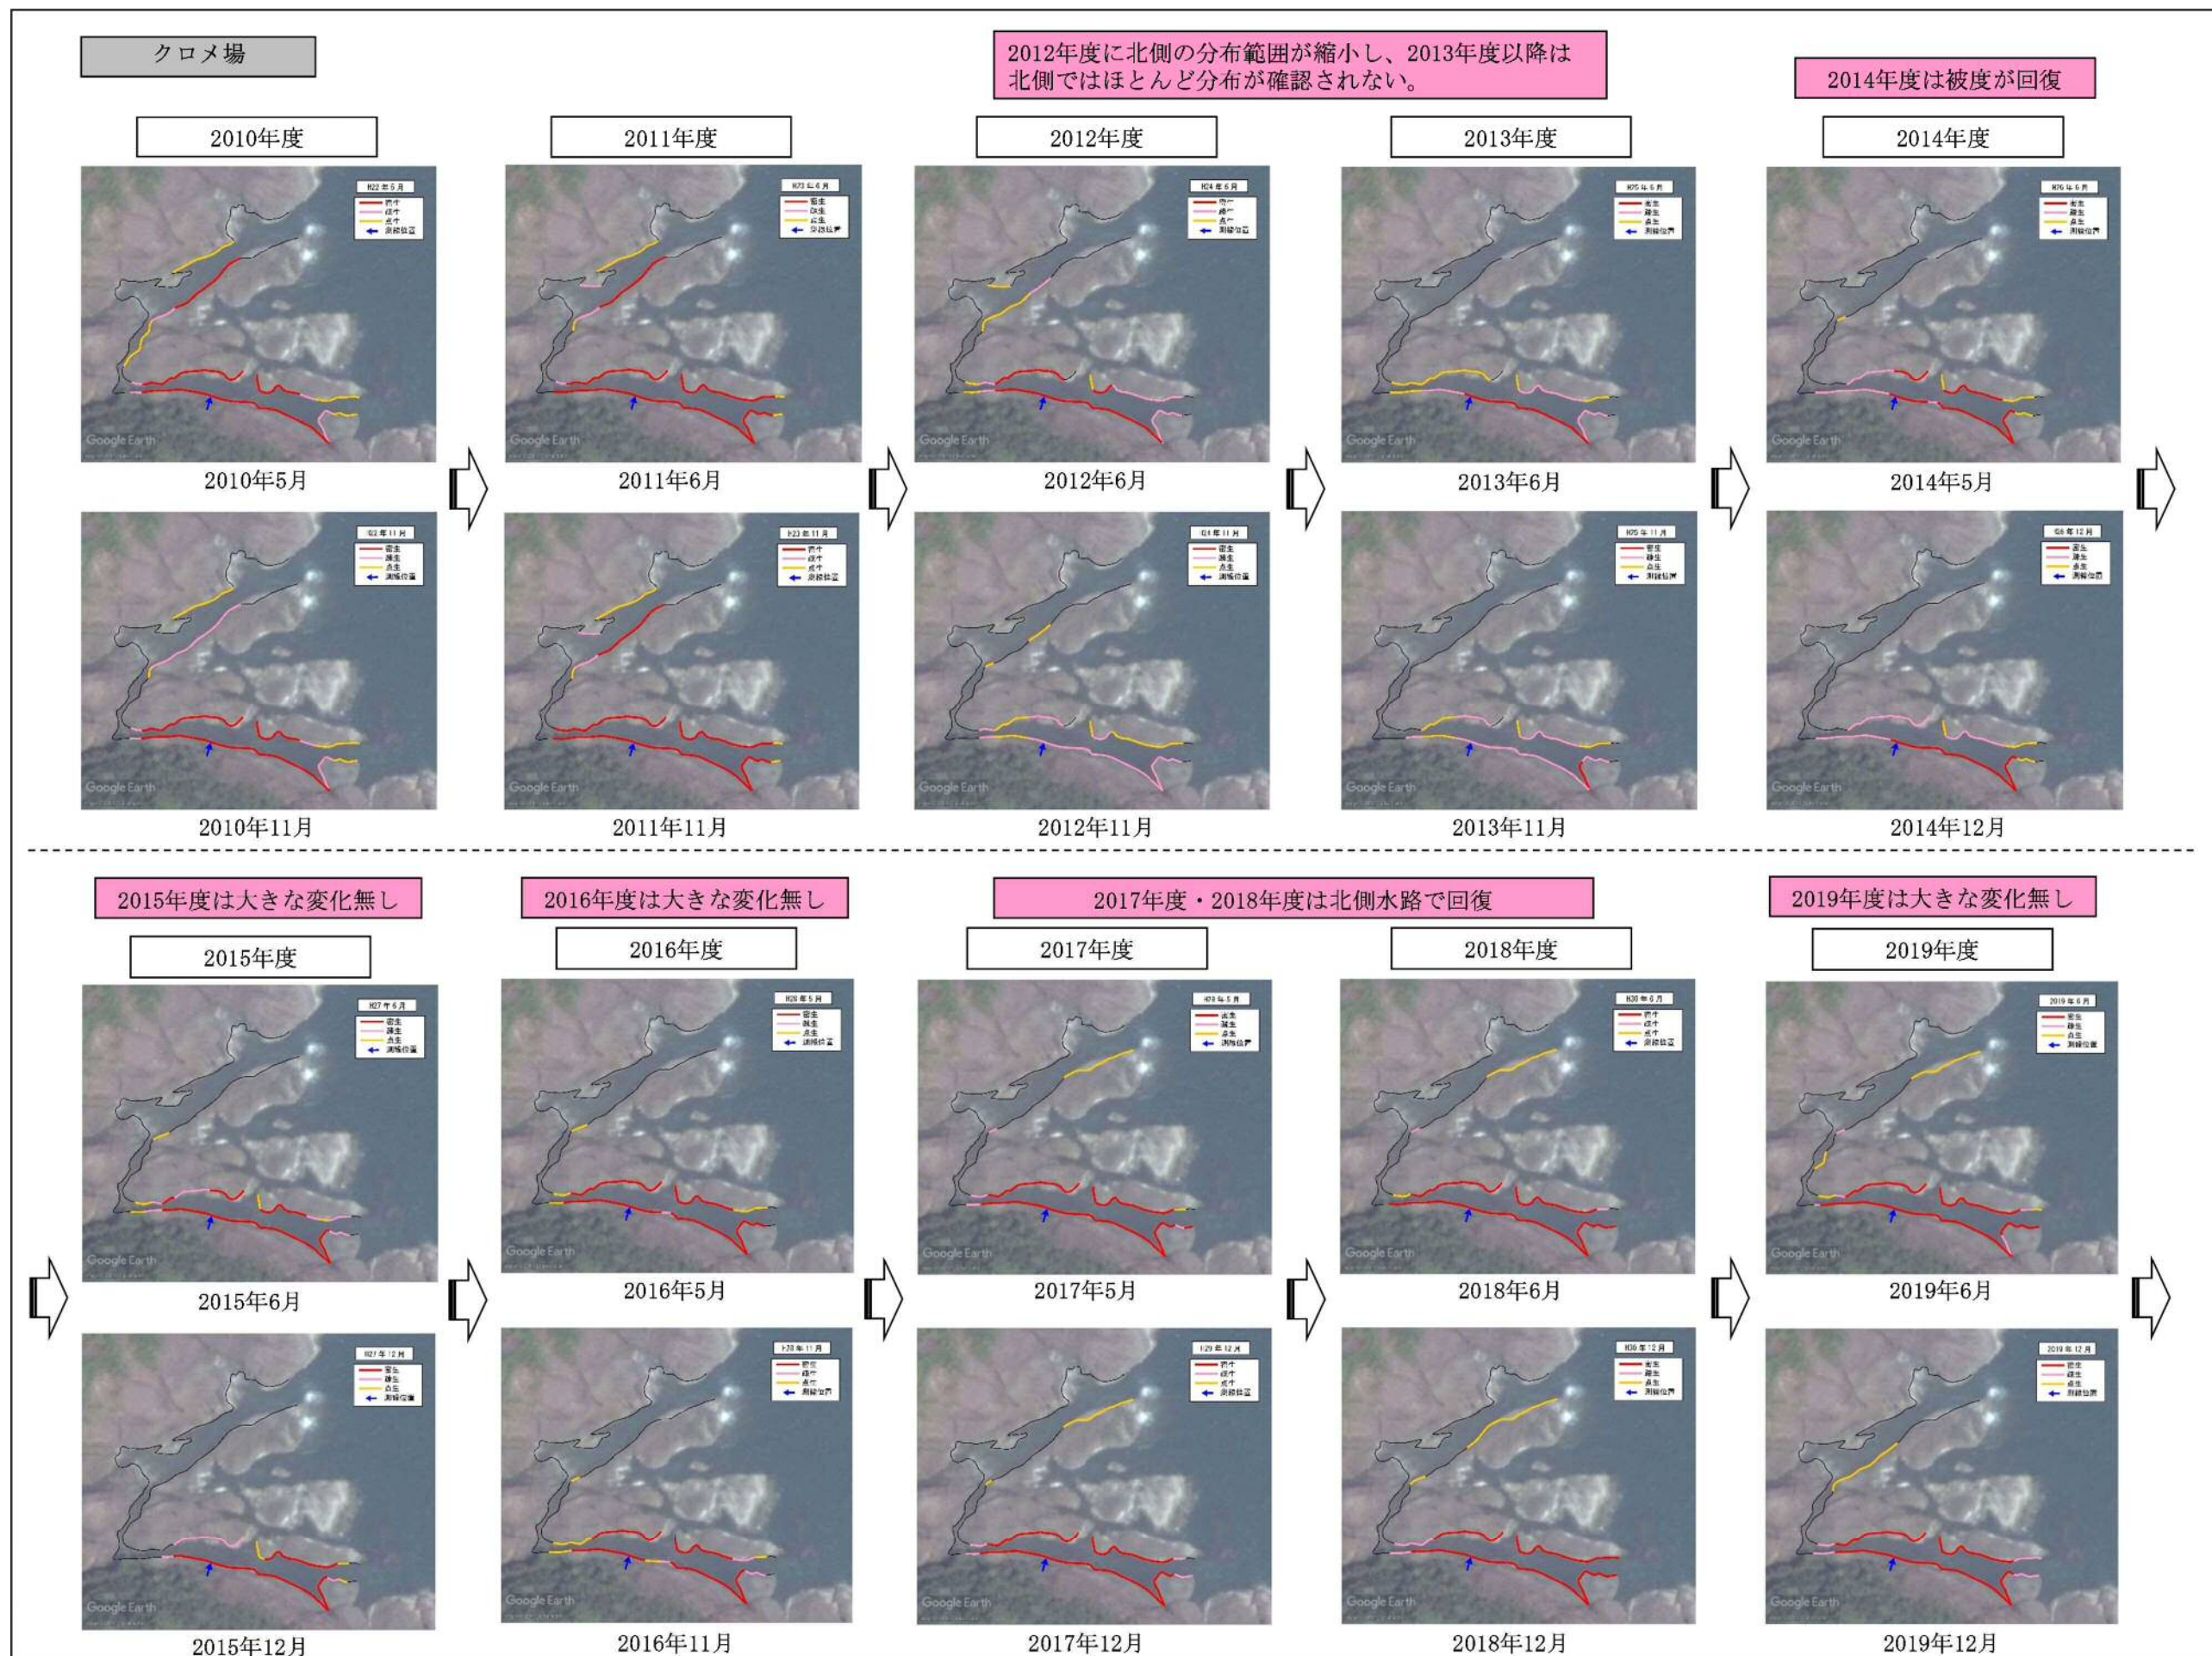
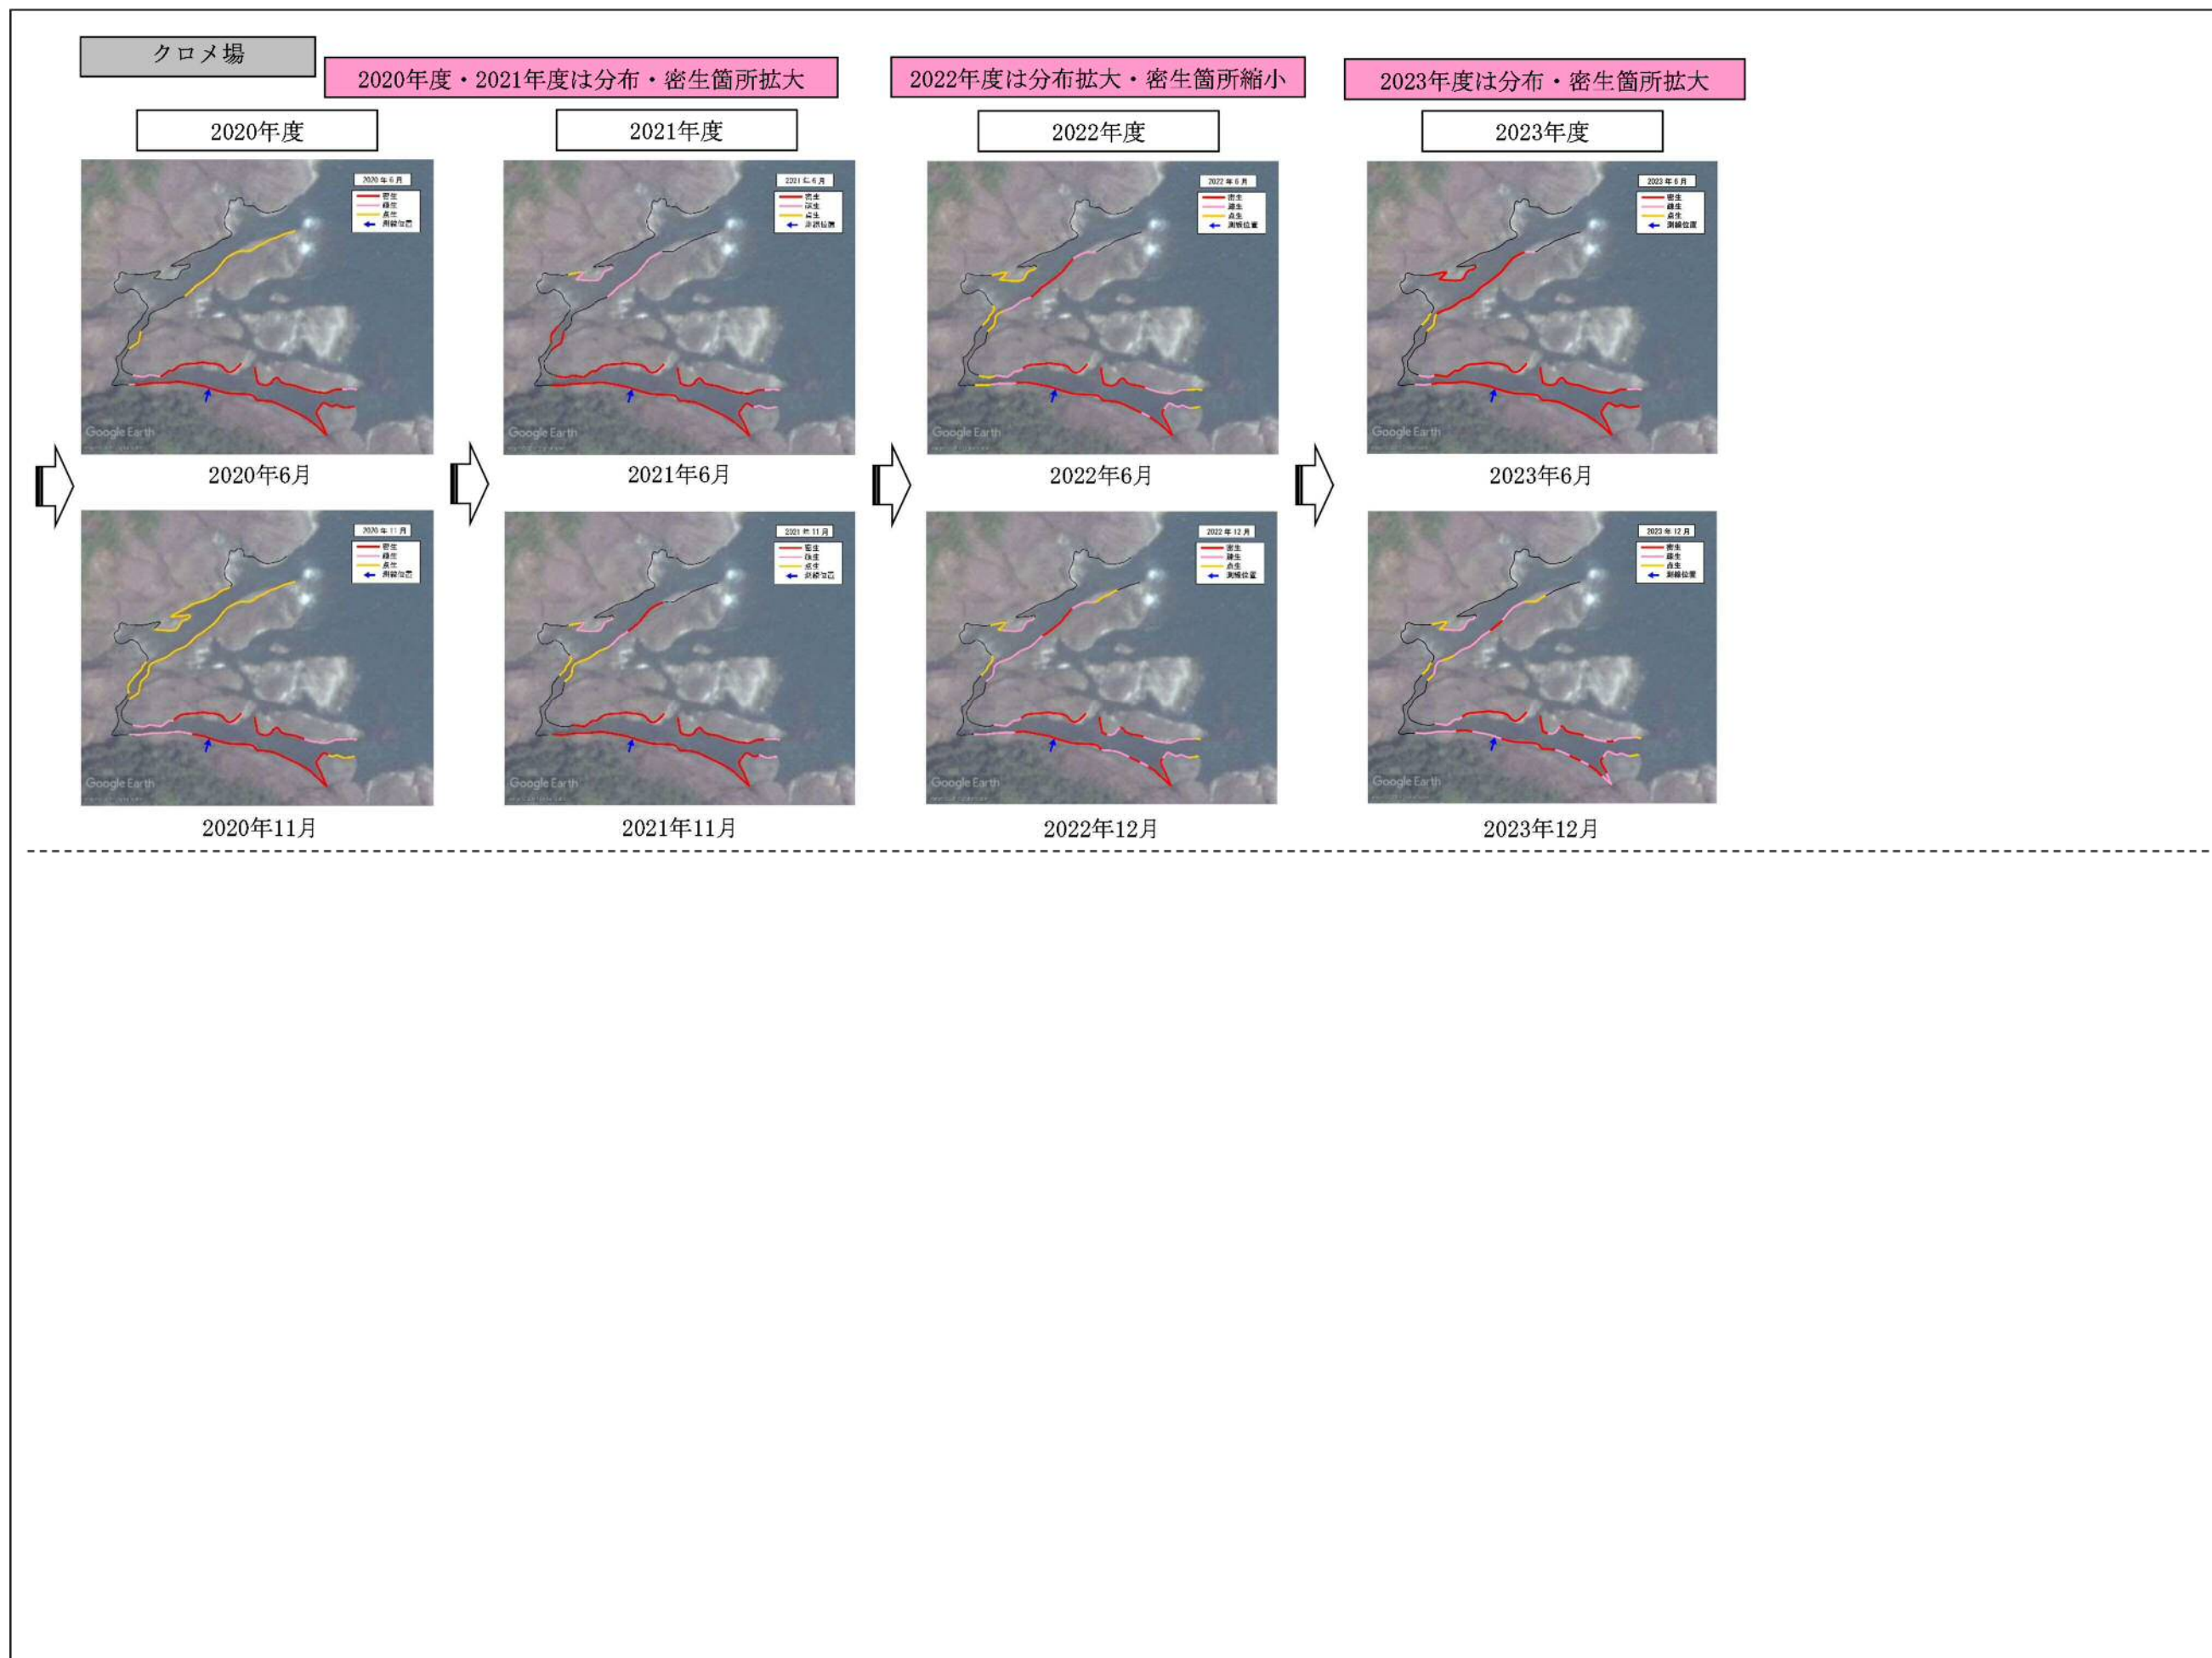
図25-10(3) 藻場（クロメ場）の変化（令和2年度～令和5年度）※H21年度は広域分布調査のため詳細分布図なし

方向性評価は、図25-10(1)～(3)、図25-11(1)～(3)に示すとおり、至近3年間と比較して、クロメ場の密生部分は12月にやや縮小したものの、分布範囲は維持されている。また、ヤツマタモク場は至近3年間と比較して分布・密生範囲が拡大したことから、「改善傾向」と評価される。

クロメは、平成24年以降北側の分布範囲が縮小しているが、南側の被度は回復しており、平成26年以降は北側生息分布が徐々に回復している。
