耳川水系総合土砂管理に関する評価・改善委員会

第12回 山地・ダム・河道・河口海岸ワーキンググループ

問題・課題評価資料【河口・海岸領域】

令和6年3月14日

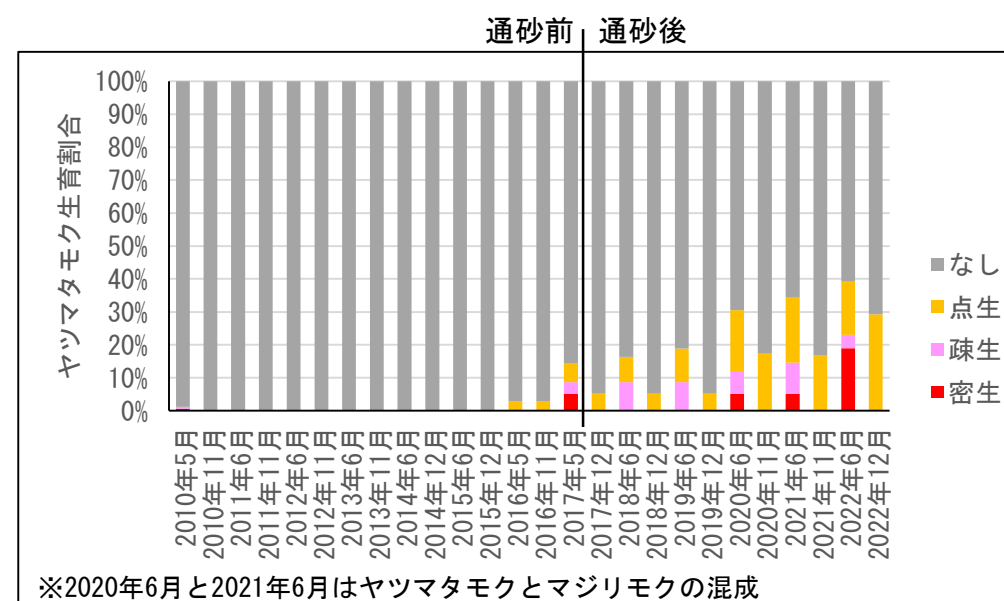
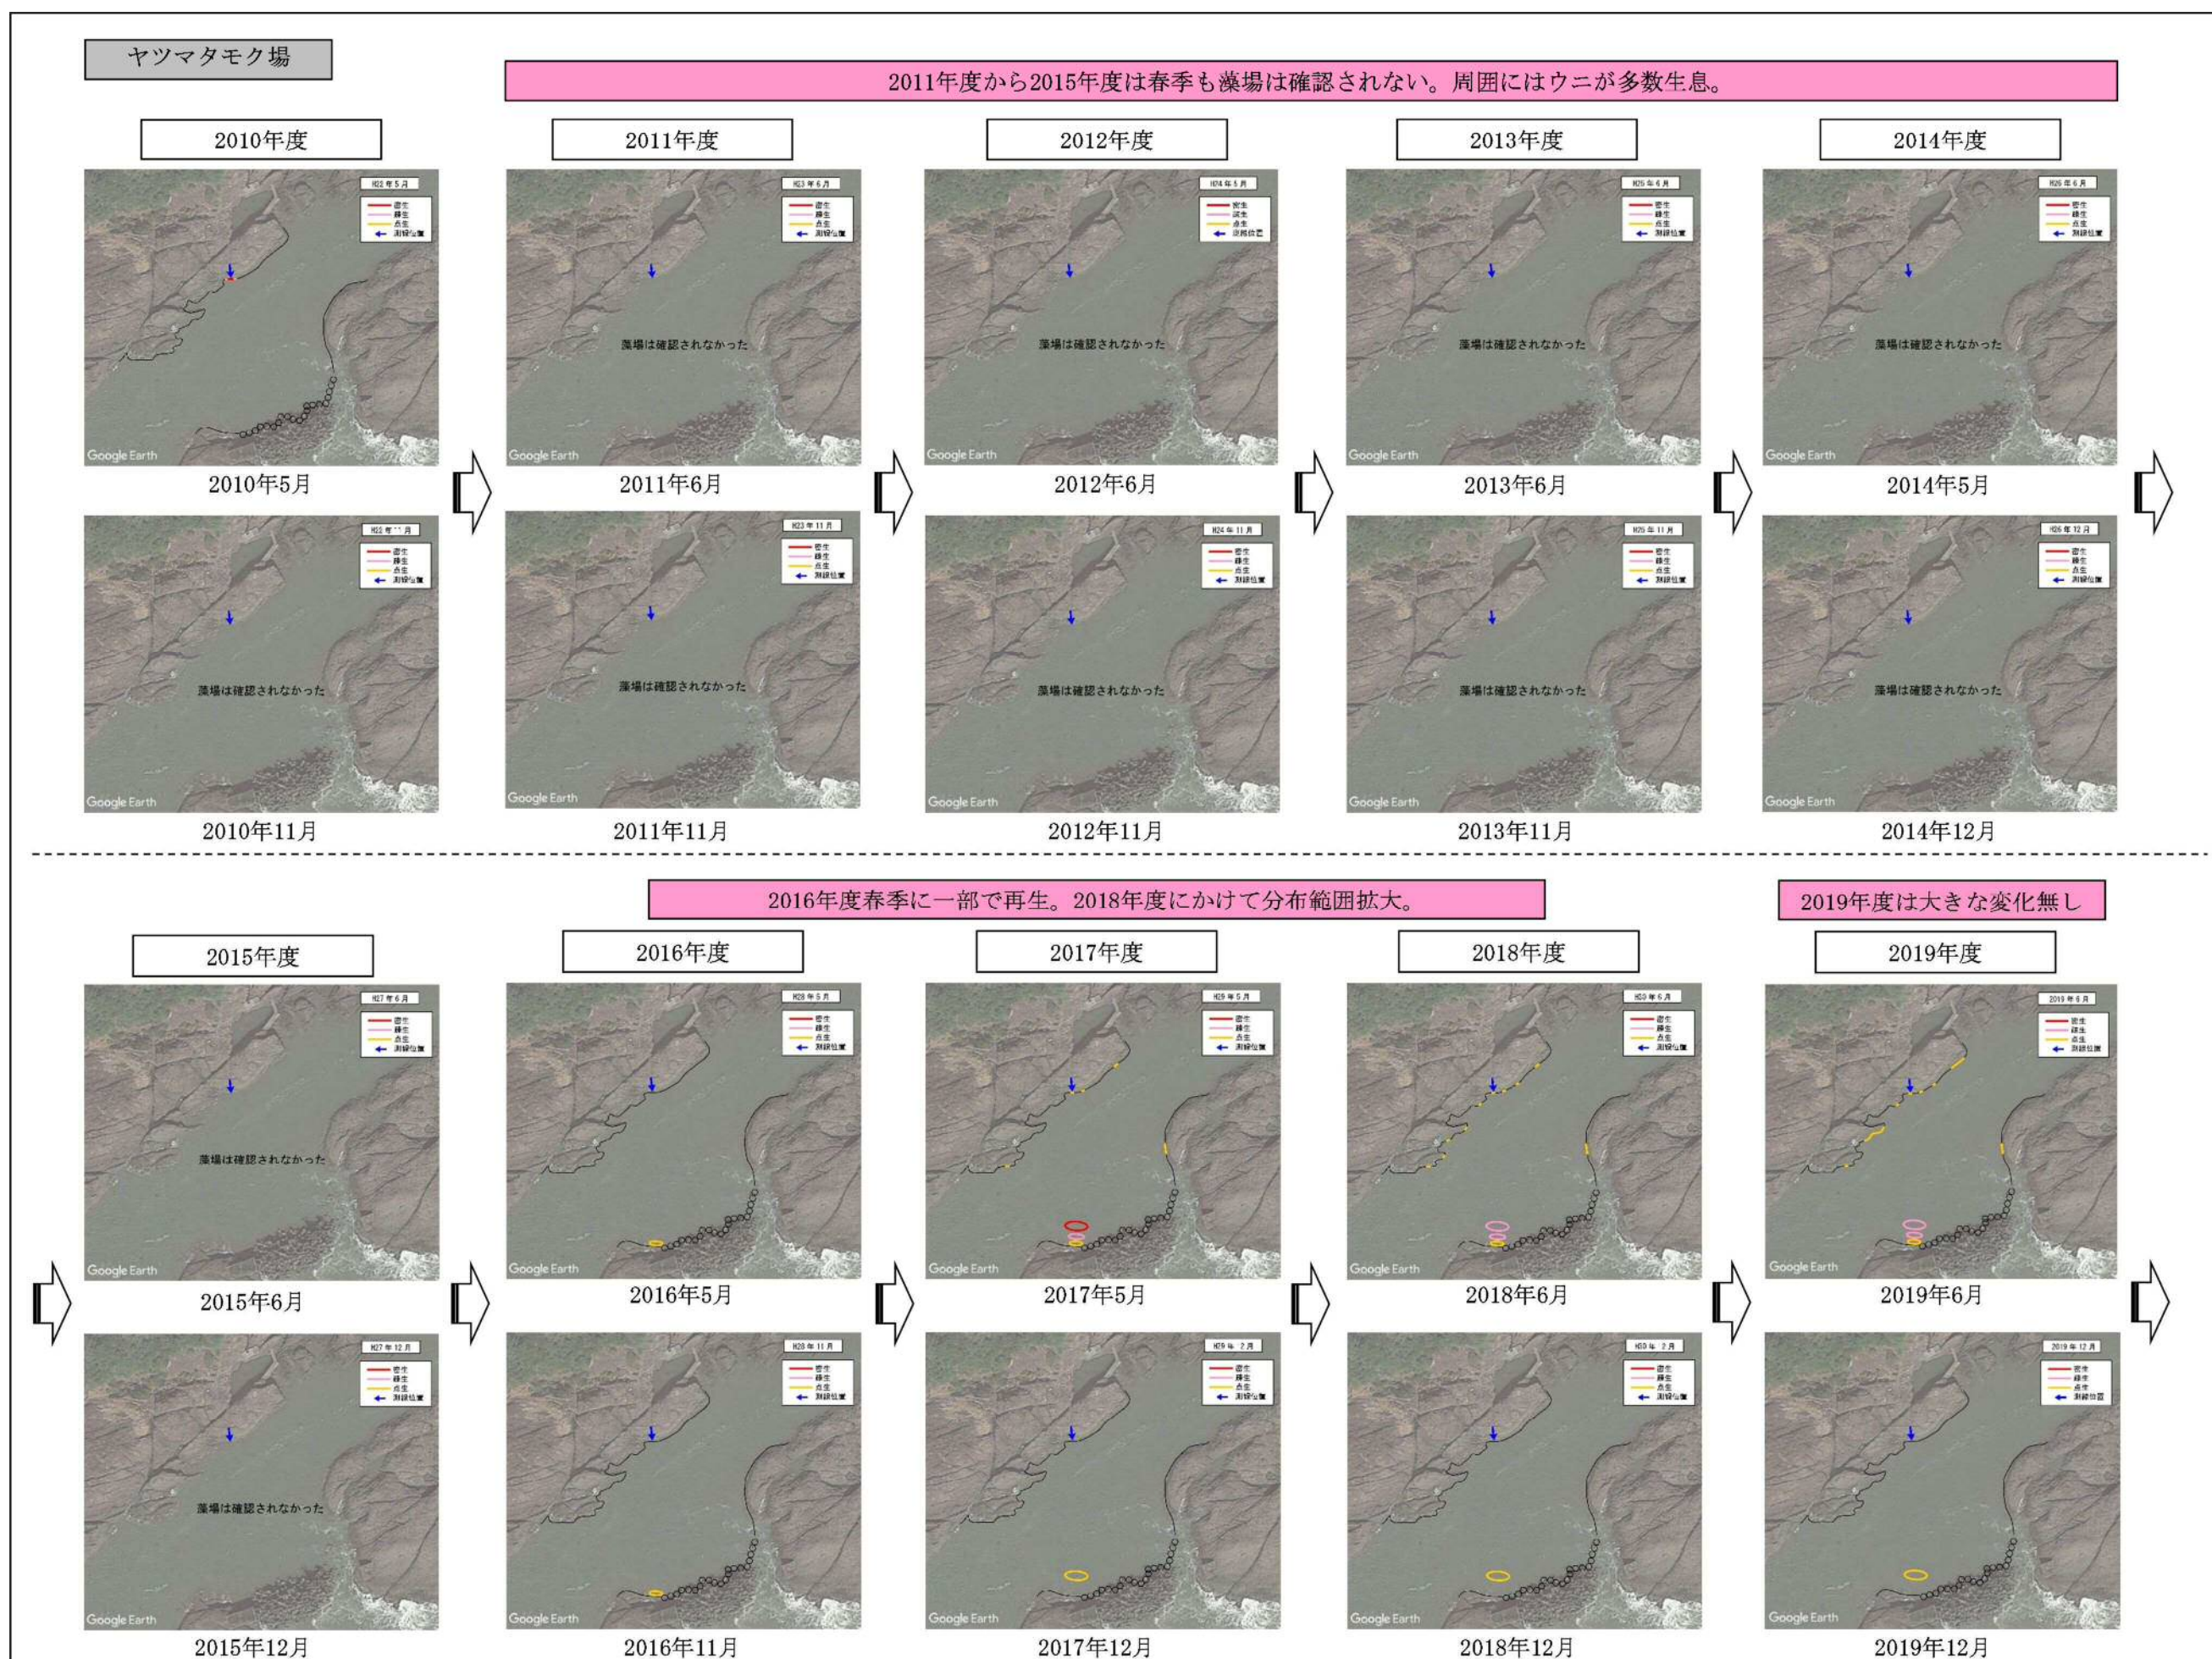
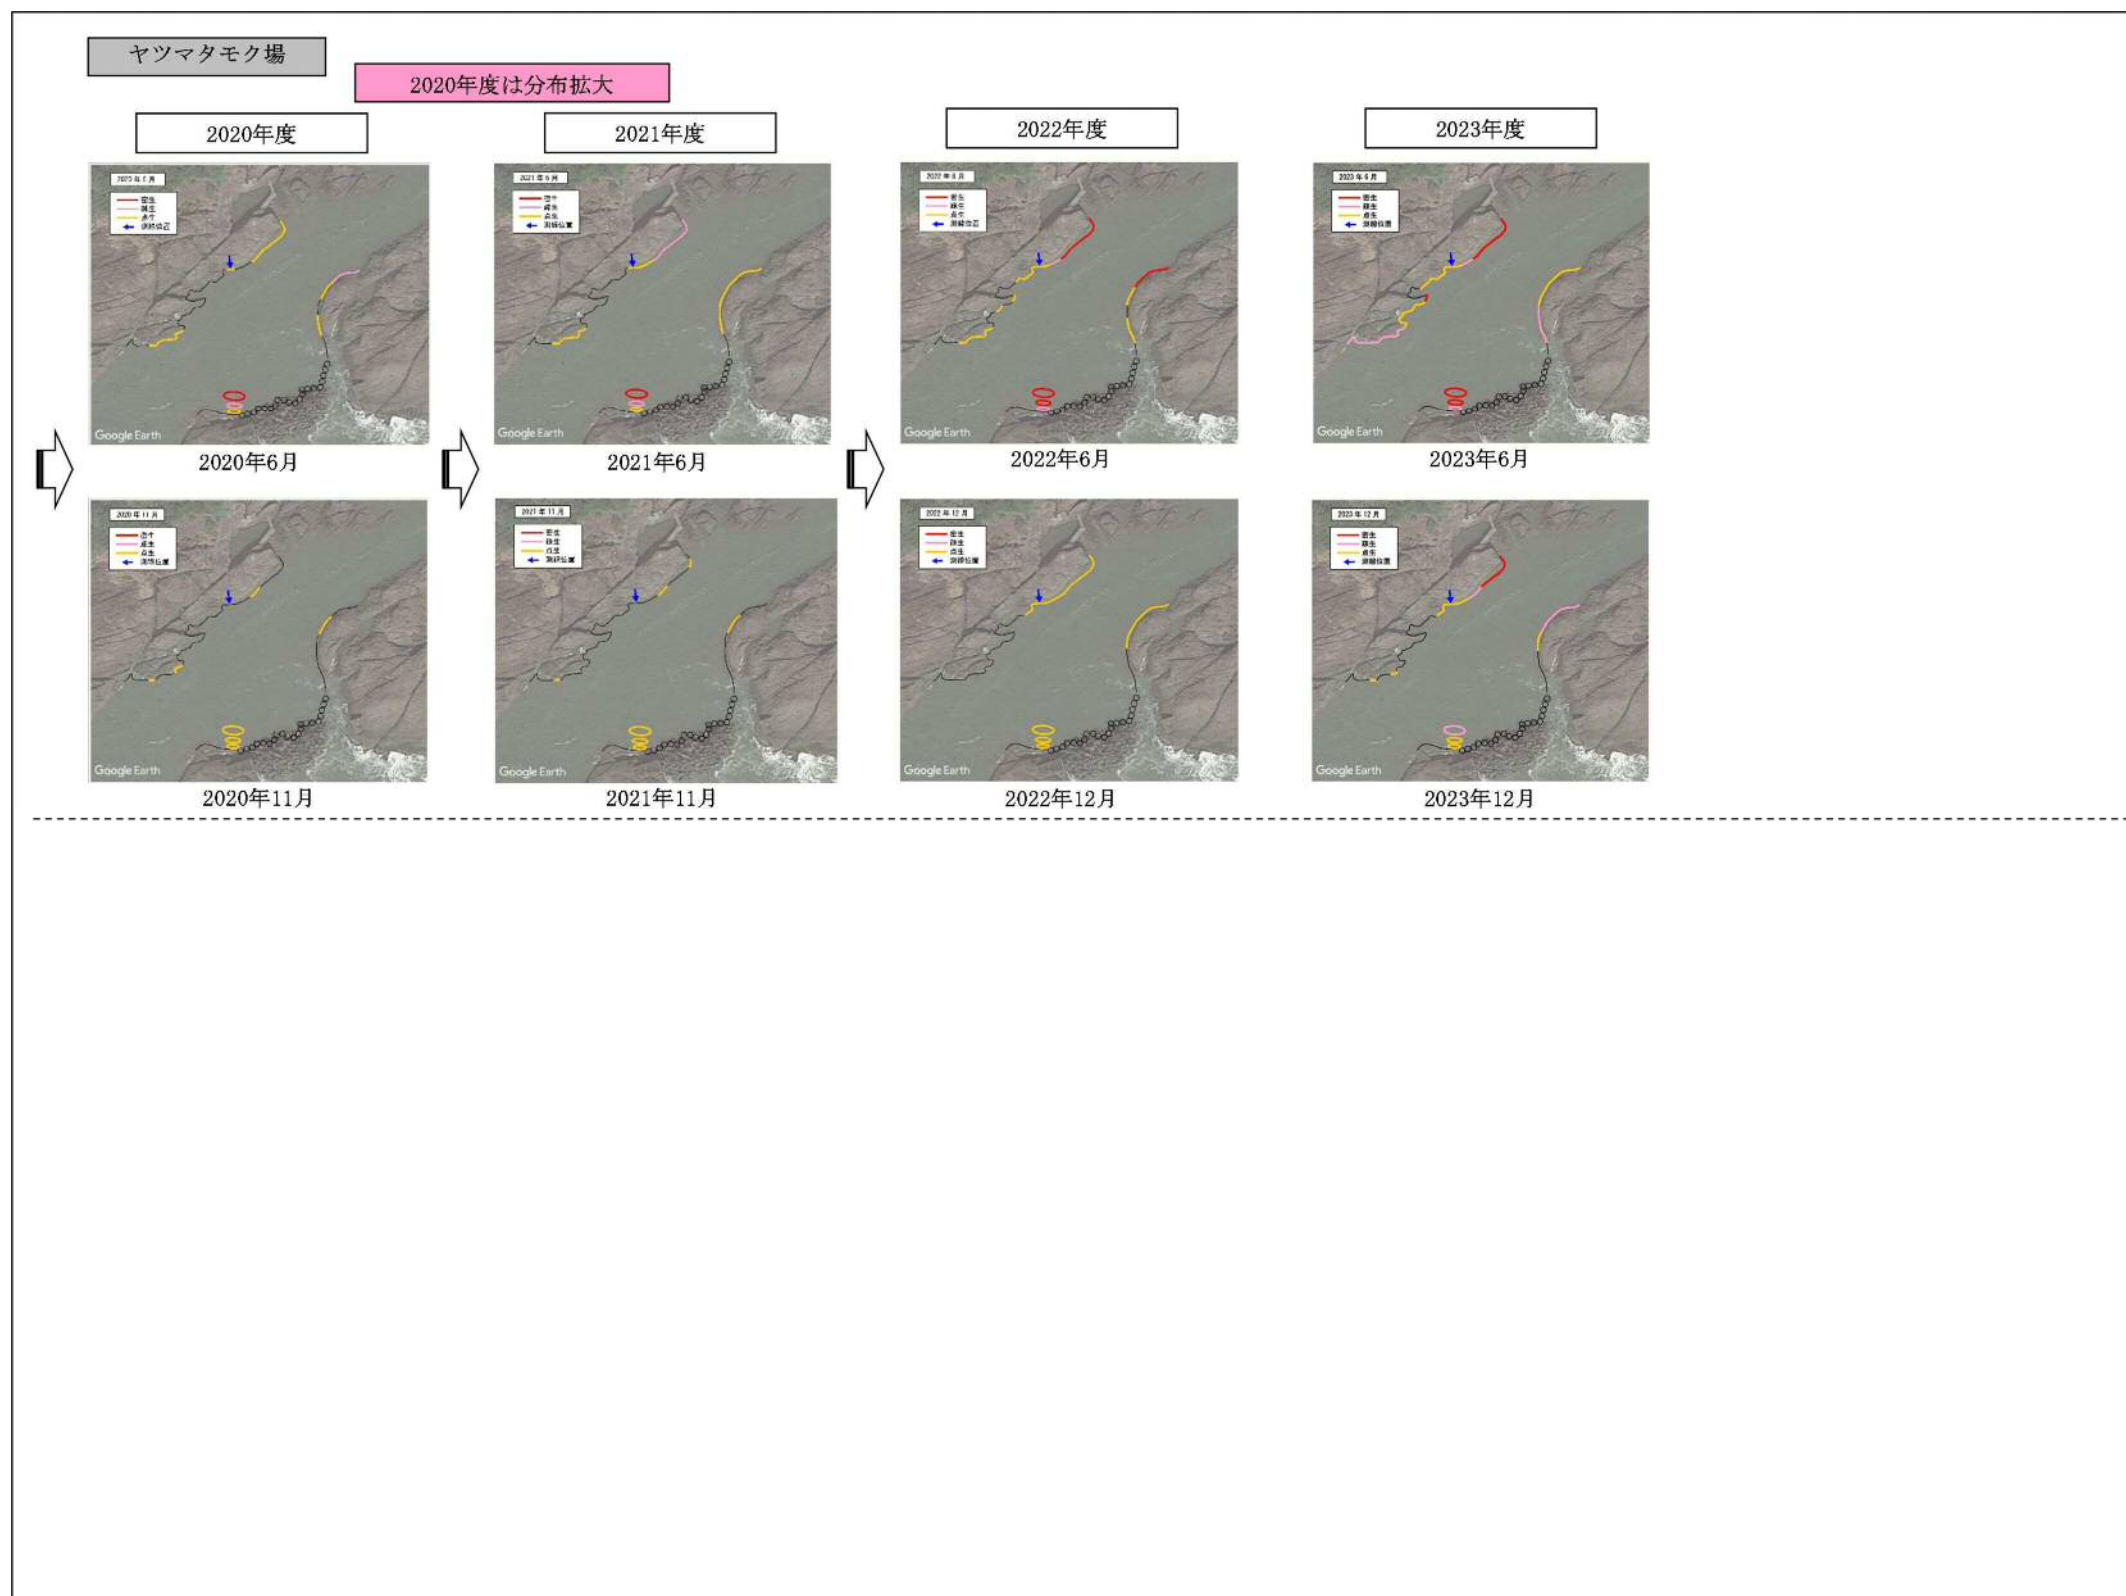
図25-11(1) 藻場（ヤツマタモク場）の変化（令和5年度）

方向性評価は、図25-10(1)～(3)、図25-11(1)～(3)に示すとおり、至近3年間と比較して、クロメ場の密生部分は12月にやや縮小したものの、分布範囲は維持されている。また、ヤツマタモク場は至近3年間と比較して分布・密生範囲が拡大したことから、「改善傾向」と評価される。

ヤツマタモクは、魚類やウニ類による食害の影響で平成23年6月以降、被度・分布範囲ともに縮小し、全体的に磯焼けの様相を呈していたが、平成28年は一部でヤツマタモクが再生した。平成29年以降は徐々に分布が拡大している。

- ①方向性：藻場の方向性は、至近3年間と比較して、クロメ場の密生部分はやや縮小したものの、分布範囲は維持されている。また、ヤツマタモク場は至近3年間と比較して分布・密生範囲が拡大したことから、「改善傾向」と評価される。【評価結果：A】
- ②状態：藻場の状態は、漁協ヒアリングの結果、日向市漁協から「普通状態」の回答を得たことから「普通状態」と評価される。【評価結果：b】

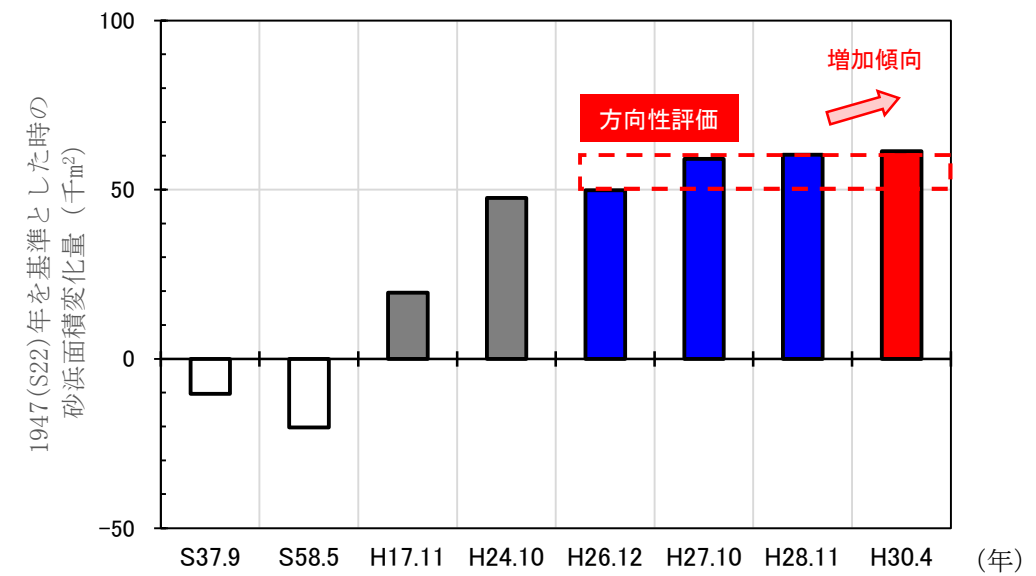
図26-1 昭和22年を基準とした時の砂浜面積の変化(耳川～石並川)

方向性評価は、図26-1に示すとおり、砂浜面積より至近3回との比較により評価する。平成30年4月は、平成26年、27年、28年と比較すると増加している。

状態評価は、表26-2に示すとおり、離岸堤設置により砂浜が回復した平成17年を基準年とし、砂浜面積の比較を行い評価する。平成30年4月は、基準年の砂浜面積と比較すると増加している。

- ① 方向性：汀線(砂浜面積)の方向性は、平成30年度は、至近3回(平成26年、27年、28年)と比較すると増加していることから「改善傾向」と評価される。【評価結果：A】(参考：平成30年度評価)
- ② 状態：汀線(砂浜面積)の状態は、基準年の砂浜面積と比較すると増加していることから「良い状態」と評価される。【評価結果：a】(参考：平成30年度評価)

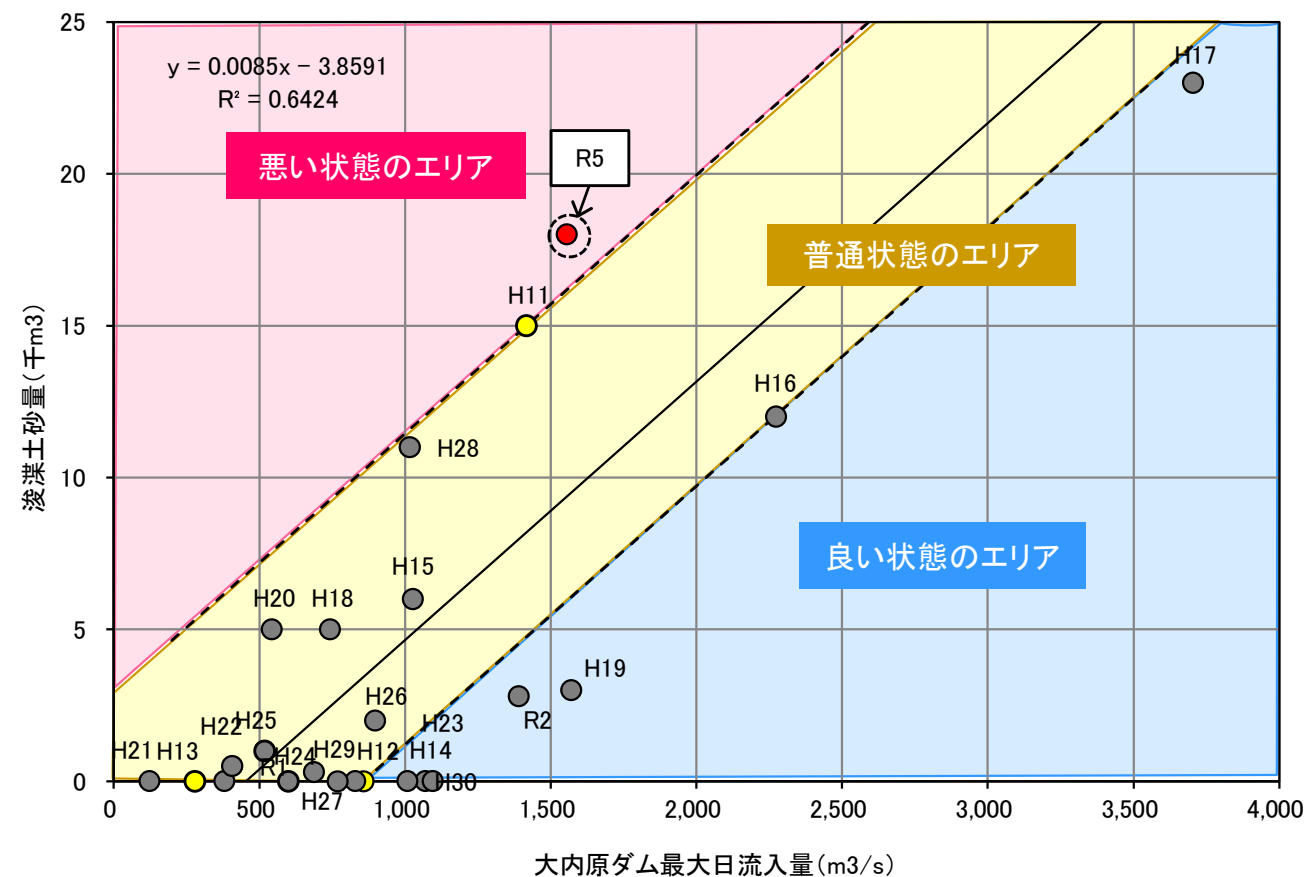
図28-2 美々津港での浚渫土砂量の経年変化

状態評価は、**図28-2に示すとおり、堆積土砂の除去量（浚渫土砂量）は出水時の流下土砂量の影響が大きいことが想定されることから、浚渫土砂量と大内原ダム最大日流入量の相関関係を用いて、基準年（平成11～13年）との比較により評価する。**

令和5年度は、悪い状態のエリアに入る。

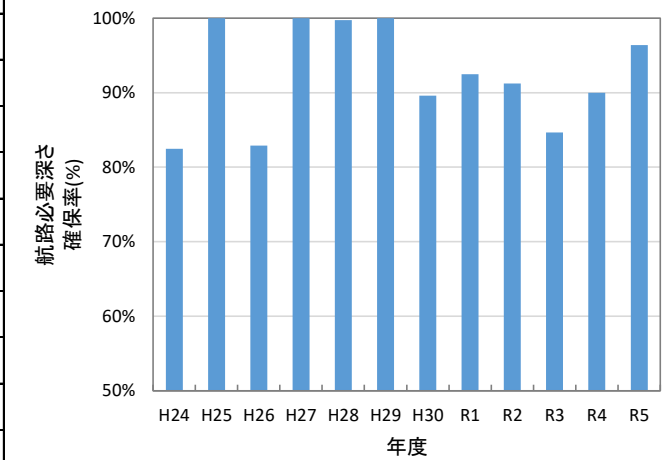
図30-1 0k320の河道における航路必要深さ (D.L. -2m) 確保率

状態評価は、**図30-1に示すとおり、航路として必要な深さが確保されているかに着目して評価する。令和5年度の航路必要深さの確保率は96%の状態である。**

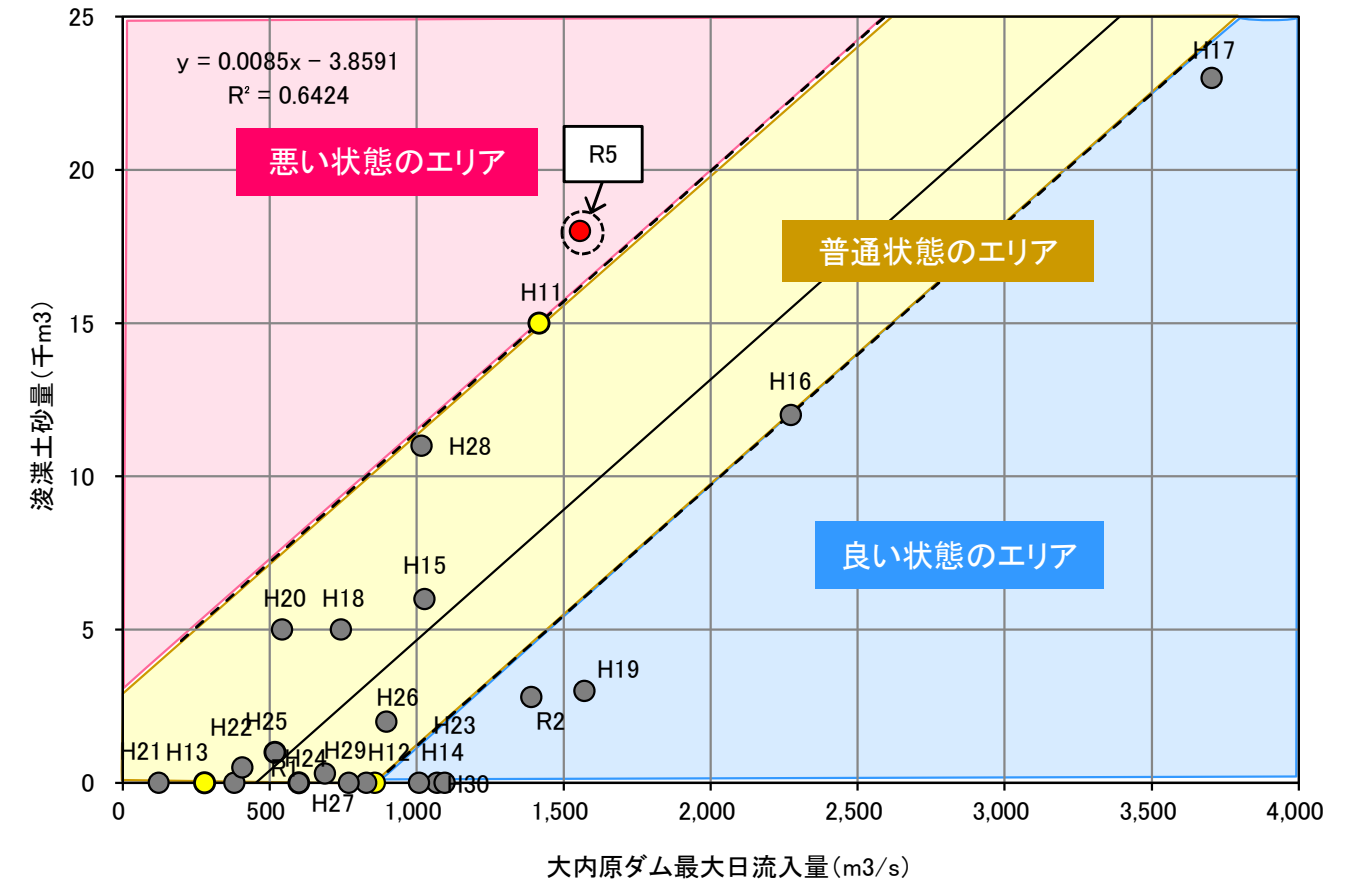
図30-4 美々津港での浚渫土砂量の経年変化

状態評価は、**図30-4に示すとおり、堆積土砂の除去量(浚渫土砂量)は出水時の流下土砂量の影響が大きいことが想定されることから、浚渫土砂量と大内原ダム最大日流入量の相関関係を用いて、基準年(平成11~13年)との比較により評価する。令和5年度は、悪い状態のエリアに入る。**

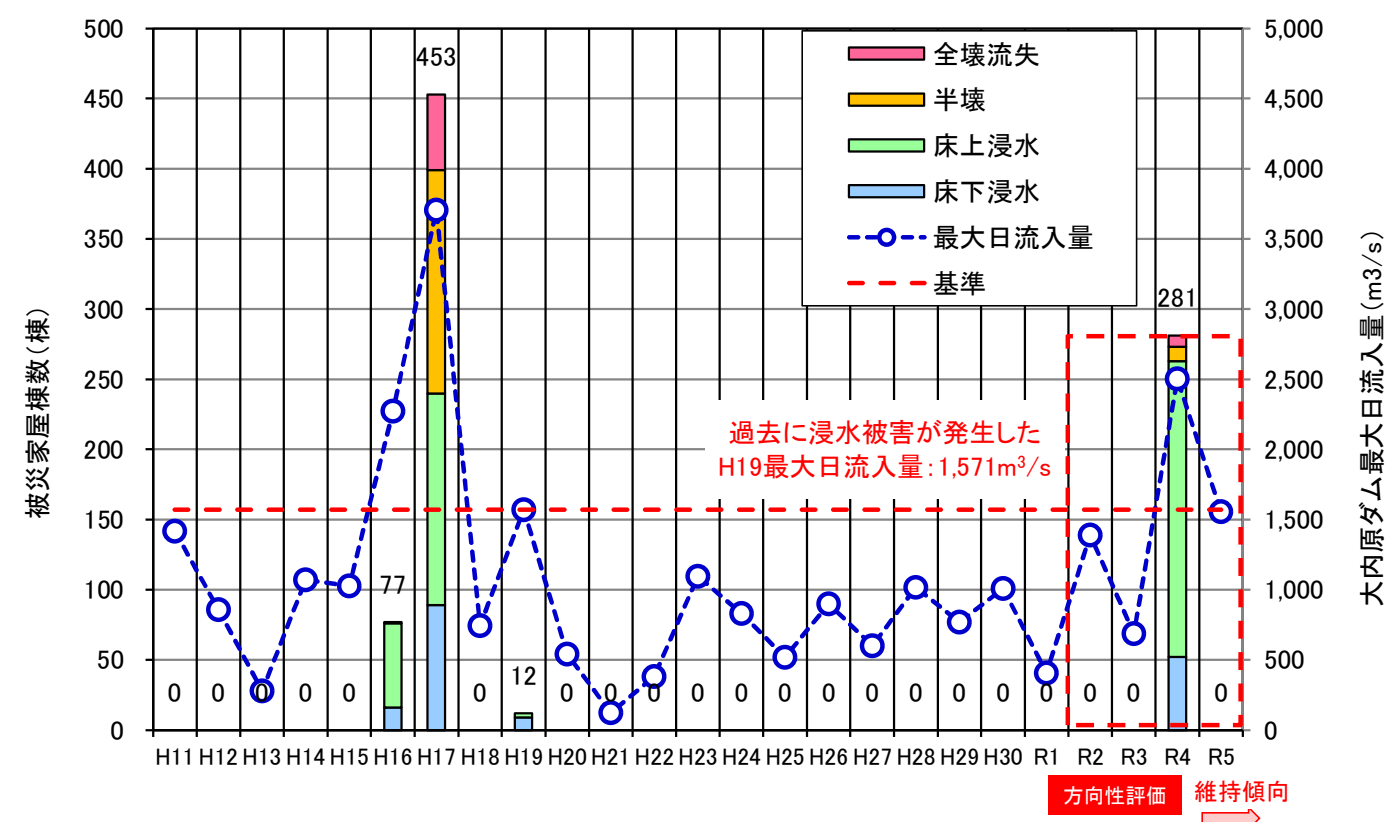
図33-1 浸水被害家屋棟数の推移 ※日流入量：毎正時流入量の24時間平均値
 最大日流入量：日流入量の年間最大値
 ※被害家屋棟数は支川の被害も含む

状態評価は、**図33-1**に示すとおり、**過去に浸水被害が発生した平成19年度の大内原ダム最大日流入量を基準とした評価を行う。**
