2. 写真観測（河川状況，構造物基礎）(No.18)

問題・課題	
(23)治水安全度

【課題No.24】 氾濫発生時の被害状況

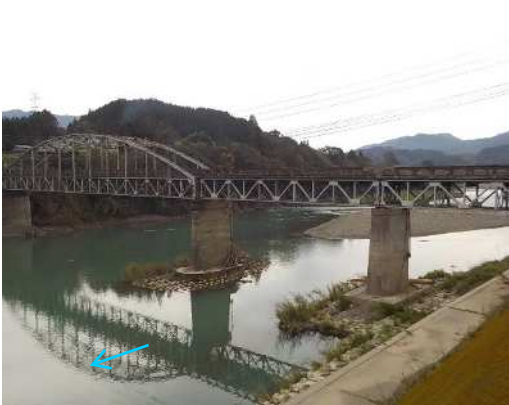
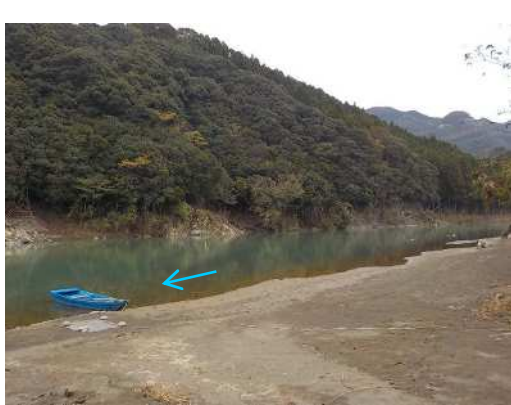
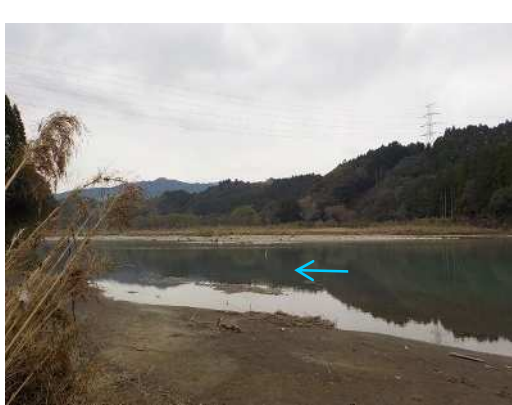
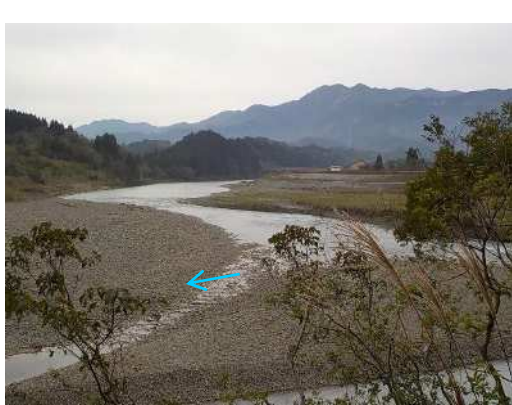
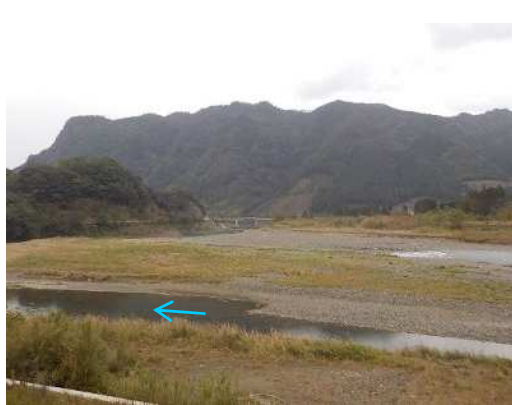
撮影対象	橋脚の浸食状況（八重原橋）	過去の掘削箇所（白浜地区）、河川整備工事箇所（鶴の内地区）の河道状況		河川整備工事箇所の河道状況（鶴の内地区）	
撮影地点	NO.15 八重原橋（下流左岸）	NO.16 八重原橋下流湾曲部（上流側）	NO.16 八重原橋下流湾曲部（下流側）	NO.17 東郷学園前（上流側）	NO.17 東郷学園前（下流側）
写真

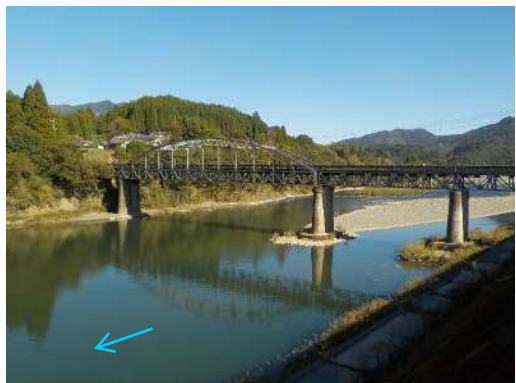
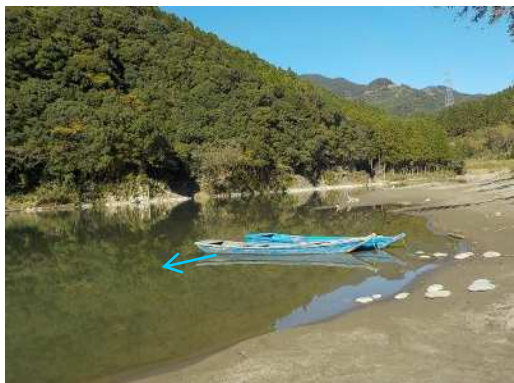
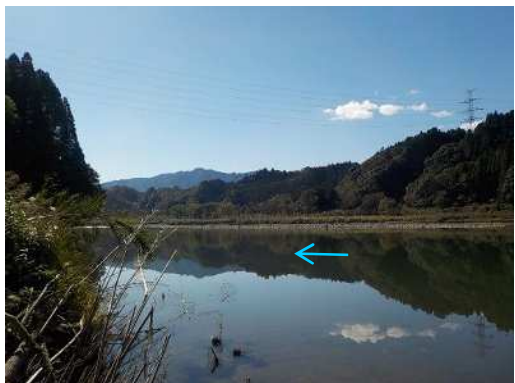
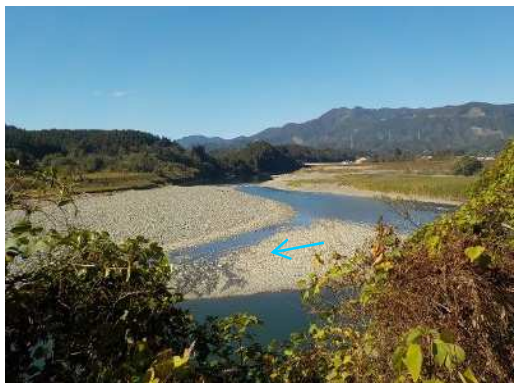
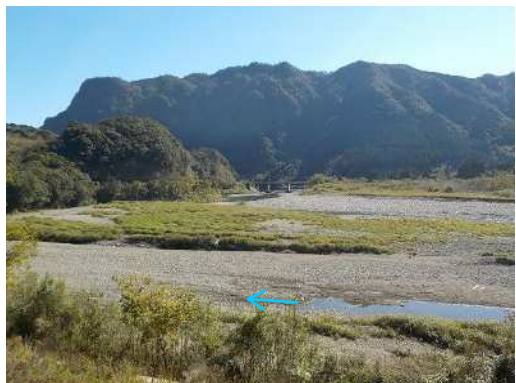
撮影対象	橋脚の浸食状況（八重原橋）	過去の掘削箇所（白浜地区）、河川整備工事箇所（鶴の内地区）の河道状況		河川整備工事箇所の河道状況（鶴の内地区）	
撮影地点	NO.15 八重原橋（下流左岸）	NO.16 八重原橋下流湾曲部（上流側）	NO.16 八重原橋下流湾曲部（下流側）	NO.17 東郷学園前（上流側）	NO.17 東郷学園前（下流側）
写真

- ・河川、構造物基礎等の状況は、令和4年度と比較して大きな変化は見られない。

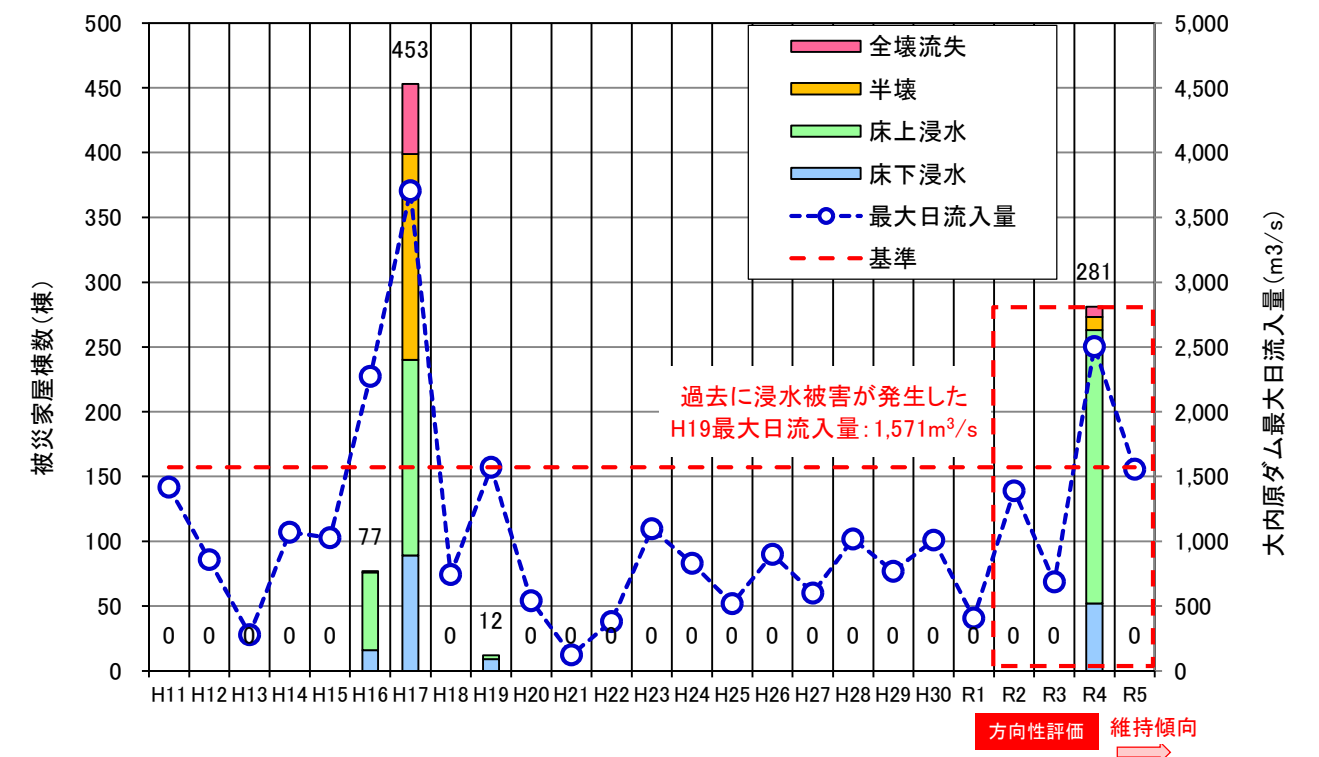
図24-1 浸水被害家屋棟数の推移

方向性評価は、**図24-1に示すとおり、浸水被害家屋棟数を用いて至近3年間（令和2年度～令和4年度）との比較により評価する。**

令和5年度は、台風6号による浸水被害は発生しておらず、至近3年間から維持傾向である。

状態評価は、**図24-1に示すとおり、過去に浸水被害が発生した平成19年度の大内原ダムの最大日流入量を基準とした評価を行う。**

令和5年度は、平成19年と同等の流入量であったが、浸水被害は発生しなかった。

- ① 方向性：台風6号により河川の浸水被害が発生しなかったことから「維持傾向」と評価される。【評価結果：B】
- ② 状態：令和5年度は、浸水被害発生の可能性のある流量（過去に浸水被害が発生した平成19年度最大日流入量）と同等の流入量であったが、浸水被害は発生しなかったことから「良い状態」と評価される。【評価結果：a】

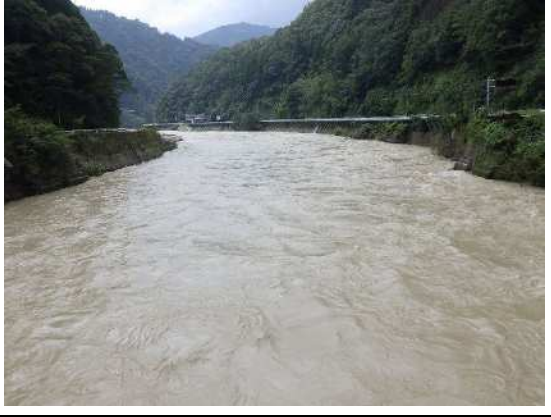
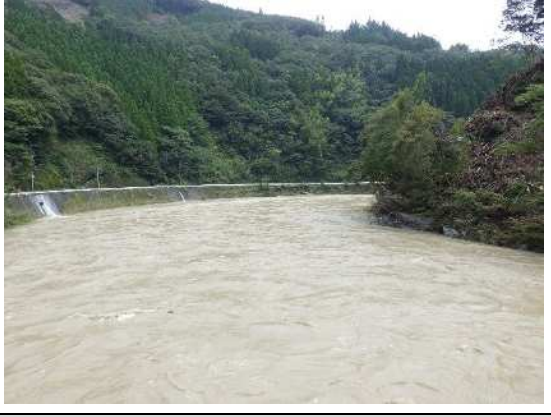
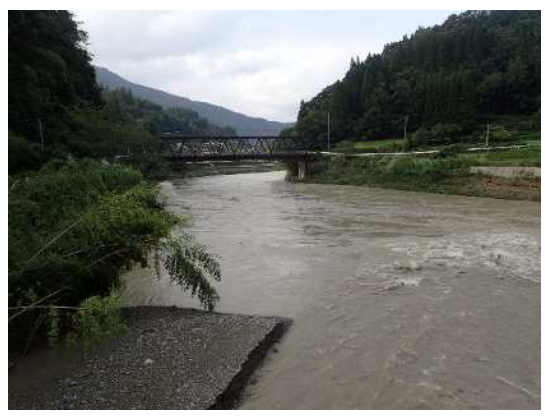
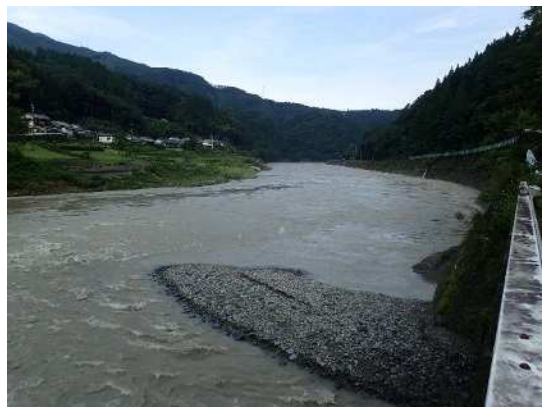
写真24-6 洪水時流下状況の例 (R5)

写真を確認すると、**令和5年の台風6号洪水時に一部流木の漂着が確認された。**

撮影地点		台風6号 (令和5年8月10日撮影)
山須原ダム		
山須原ダム	No.19 上流
