第14回 耳川水系総合土砂管理に関する評価・改善委員会

問題・課題評価資料【河道領域】

令和7年7月28日

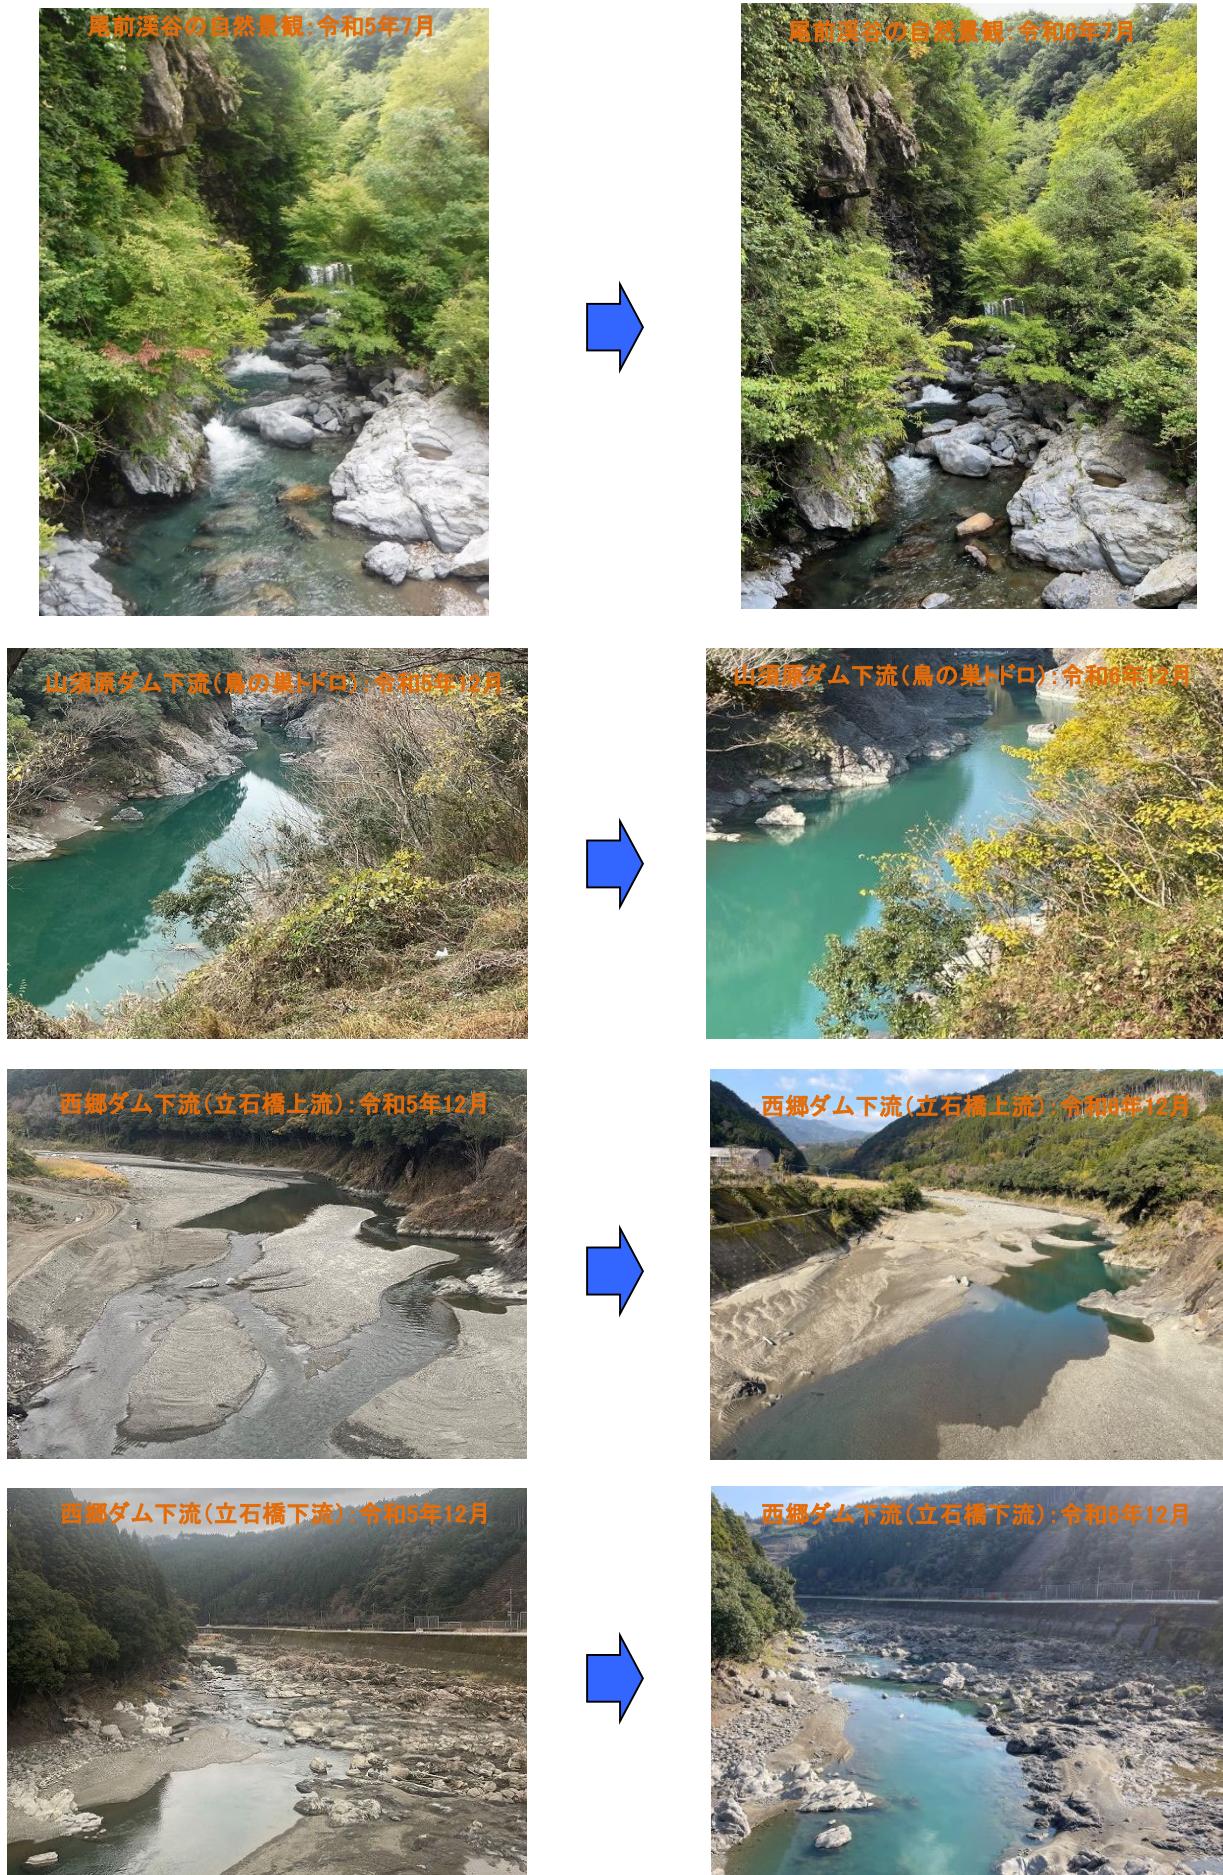
写真17-1 自然景観の比較

自然景観の方向性評価は、写真17-1に示すとおり、耳川流域の自然景観を捉える地点として、上椎葉ダム上流（尾前渓谷）・山須原ダム下流（鳥の巣トドロ）・西郷ダム下流（立石橋上流・下流）の4箇所を対象として評価する。令和6年度の自然景観は、前年度と比較して、特に大きな変化はみられない。

- ①方向性：自然景観は前年度と比較して、特に大きな変化はみられることから「維持傾向」と評価される。【評価結果：B】
- ②状態：河川特性評価シートにより状態評価を行った結果、尾前渓谷、鳥の巣トドロ、立石橋上流、立石橋下流の全体の平均は1.9点となり、総合的に「普通状態」と評価される。【評価結果：b】

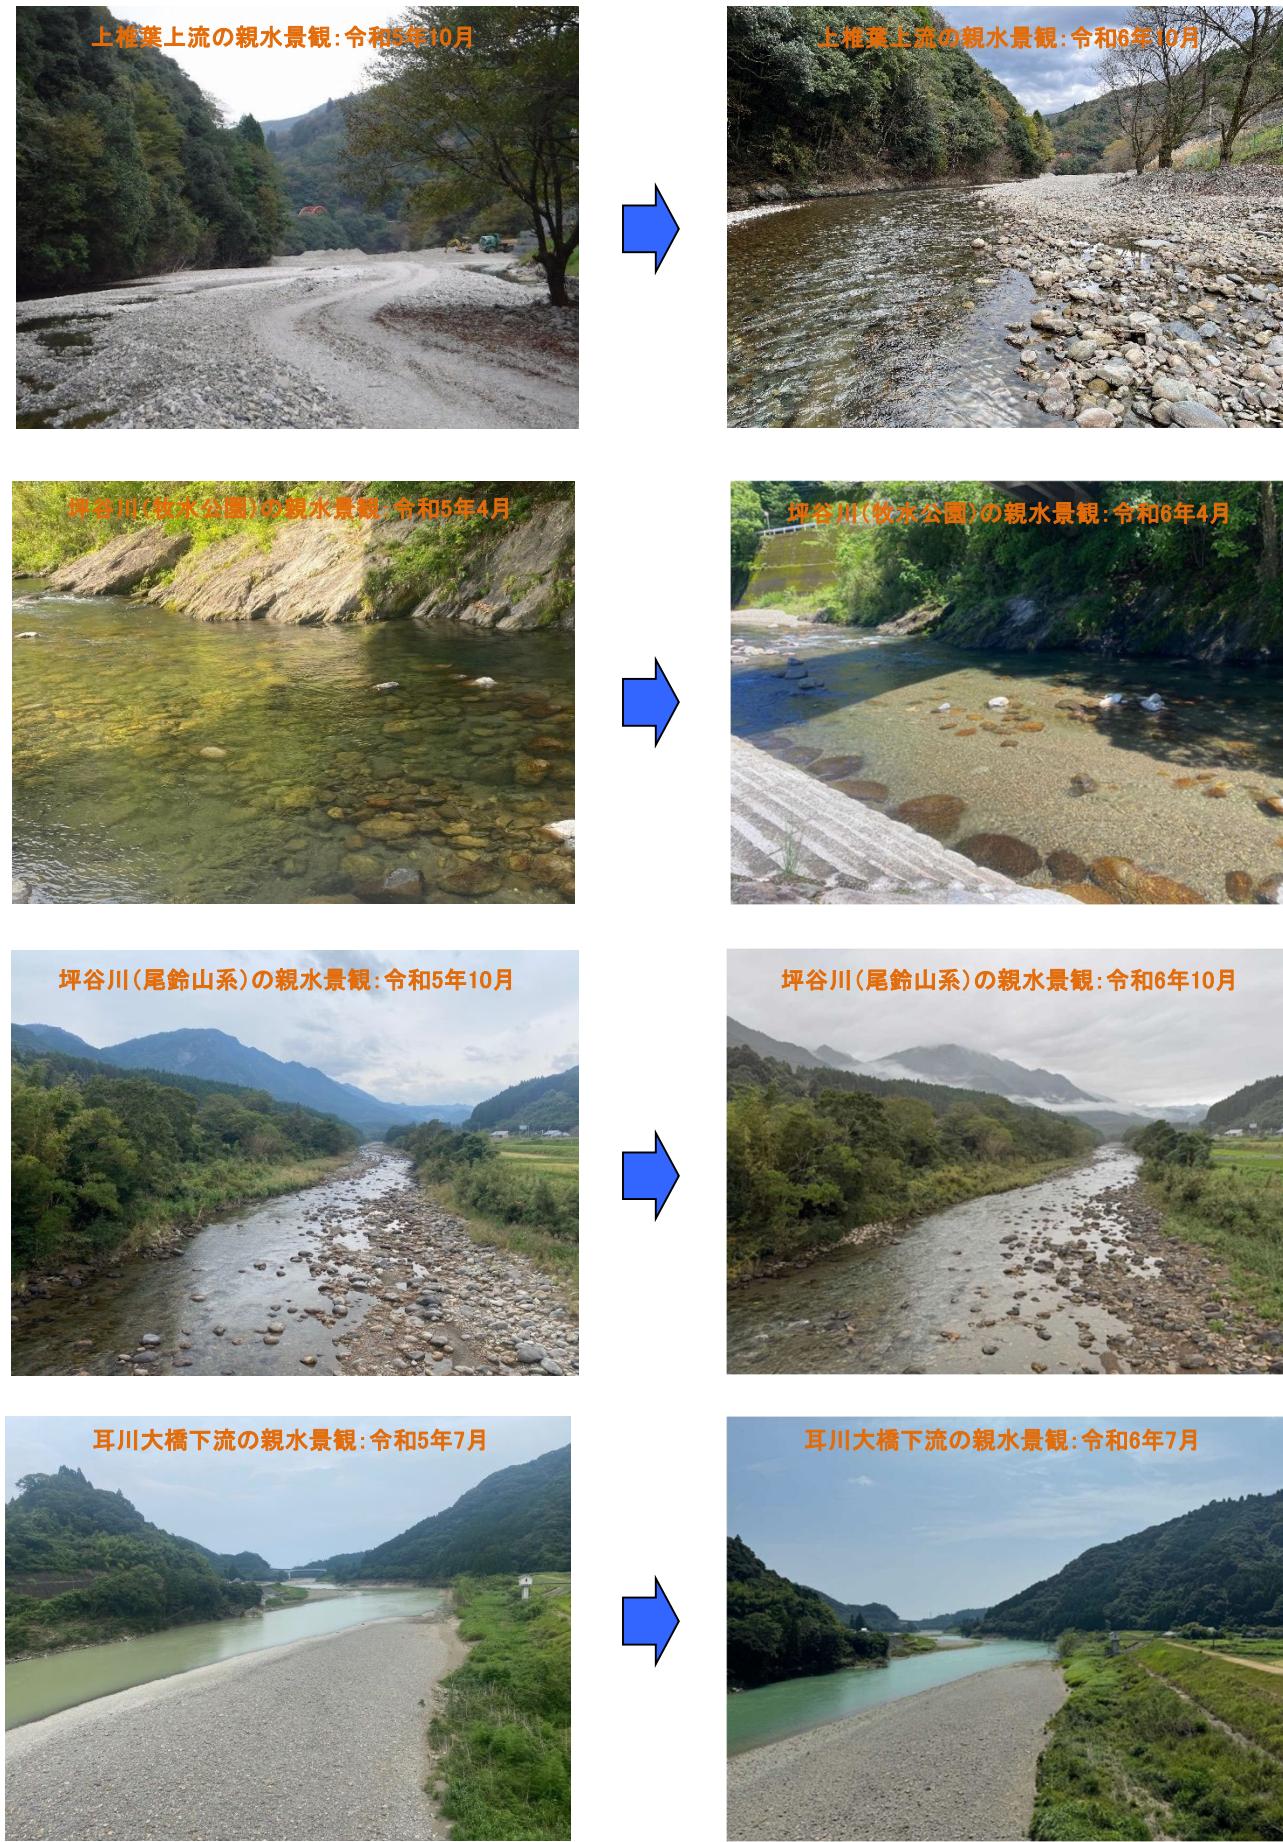
親水景観の方向性評価は、写真17-2に示すとおり、耳川流域の親水景観を捉える地点として、上椎葉上流・坪谷川（牧水公園及び尾鈴山系眺望箇所）・耳川大橋下流の4箇所を対象に評価する。令和6年度の親水景観は、前年度と比較して、令和5年度は上椎葉上流で小崎川が埋塞していたが令和6年度は流水環境が戻っている。また、その他では大きな変化はみられない。

- ① 方向性：親水景観は前年度と比較して、上椎葉上流親水箇所で台風などにより埋塞し景観の変化が見られるが、その他の地点では特に大きな変化はみられないことから「維持傾向」と評価される。
【評価結果：B】
- ② 状 態：親水景観評価シートにより状態評価を行った結果、坪谷川（牧水公園）、坪谷川（尾鈴山系眺望箇所）、耳川大橋下流の全体の平均は2.7点となり総合的に「良い状態」と評価される。【評価結果：a】※上椎葉上流親水箇所は対象外

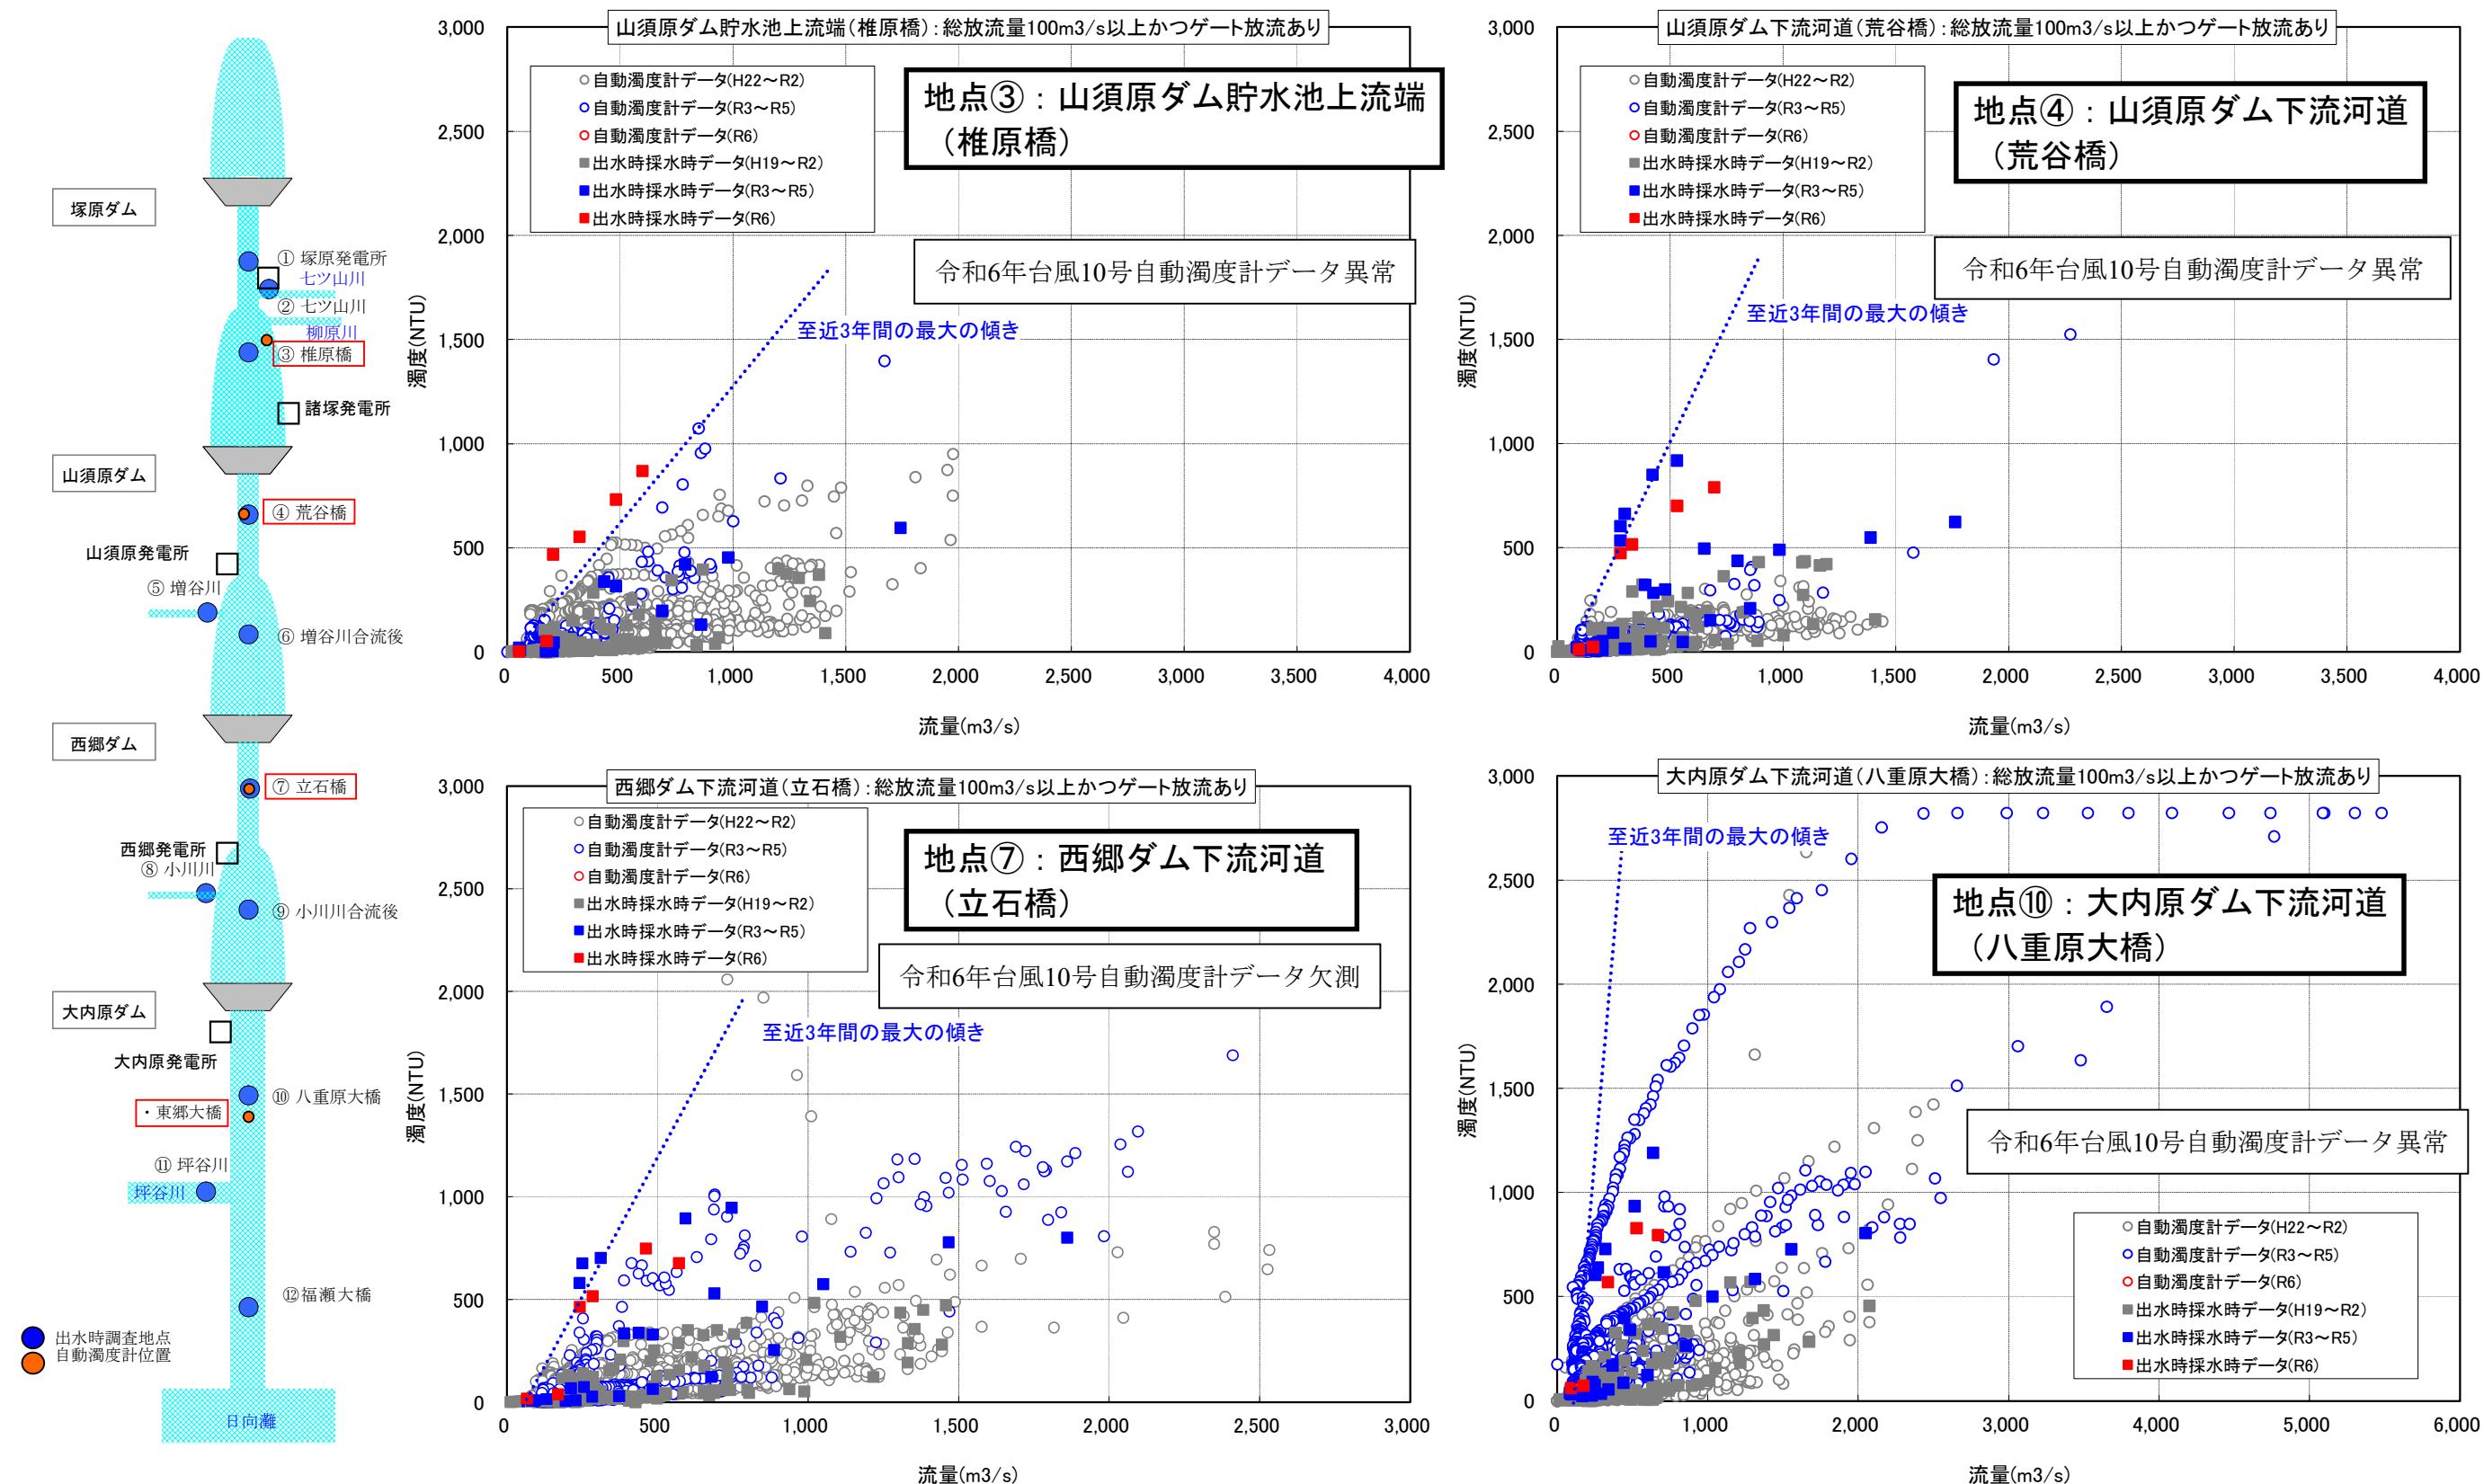
図18-3 流量規模別濁度の状況

令和6年度調査で得られた濁度と流量の関係の分布（図中のプロット）を見ると、令和6年度の椎原橋の調査結果は至近3年間の分布を包絡する最大の傾きを一部上回っていた。

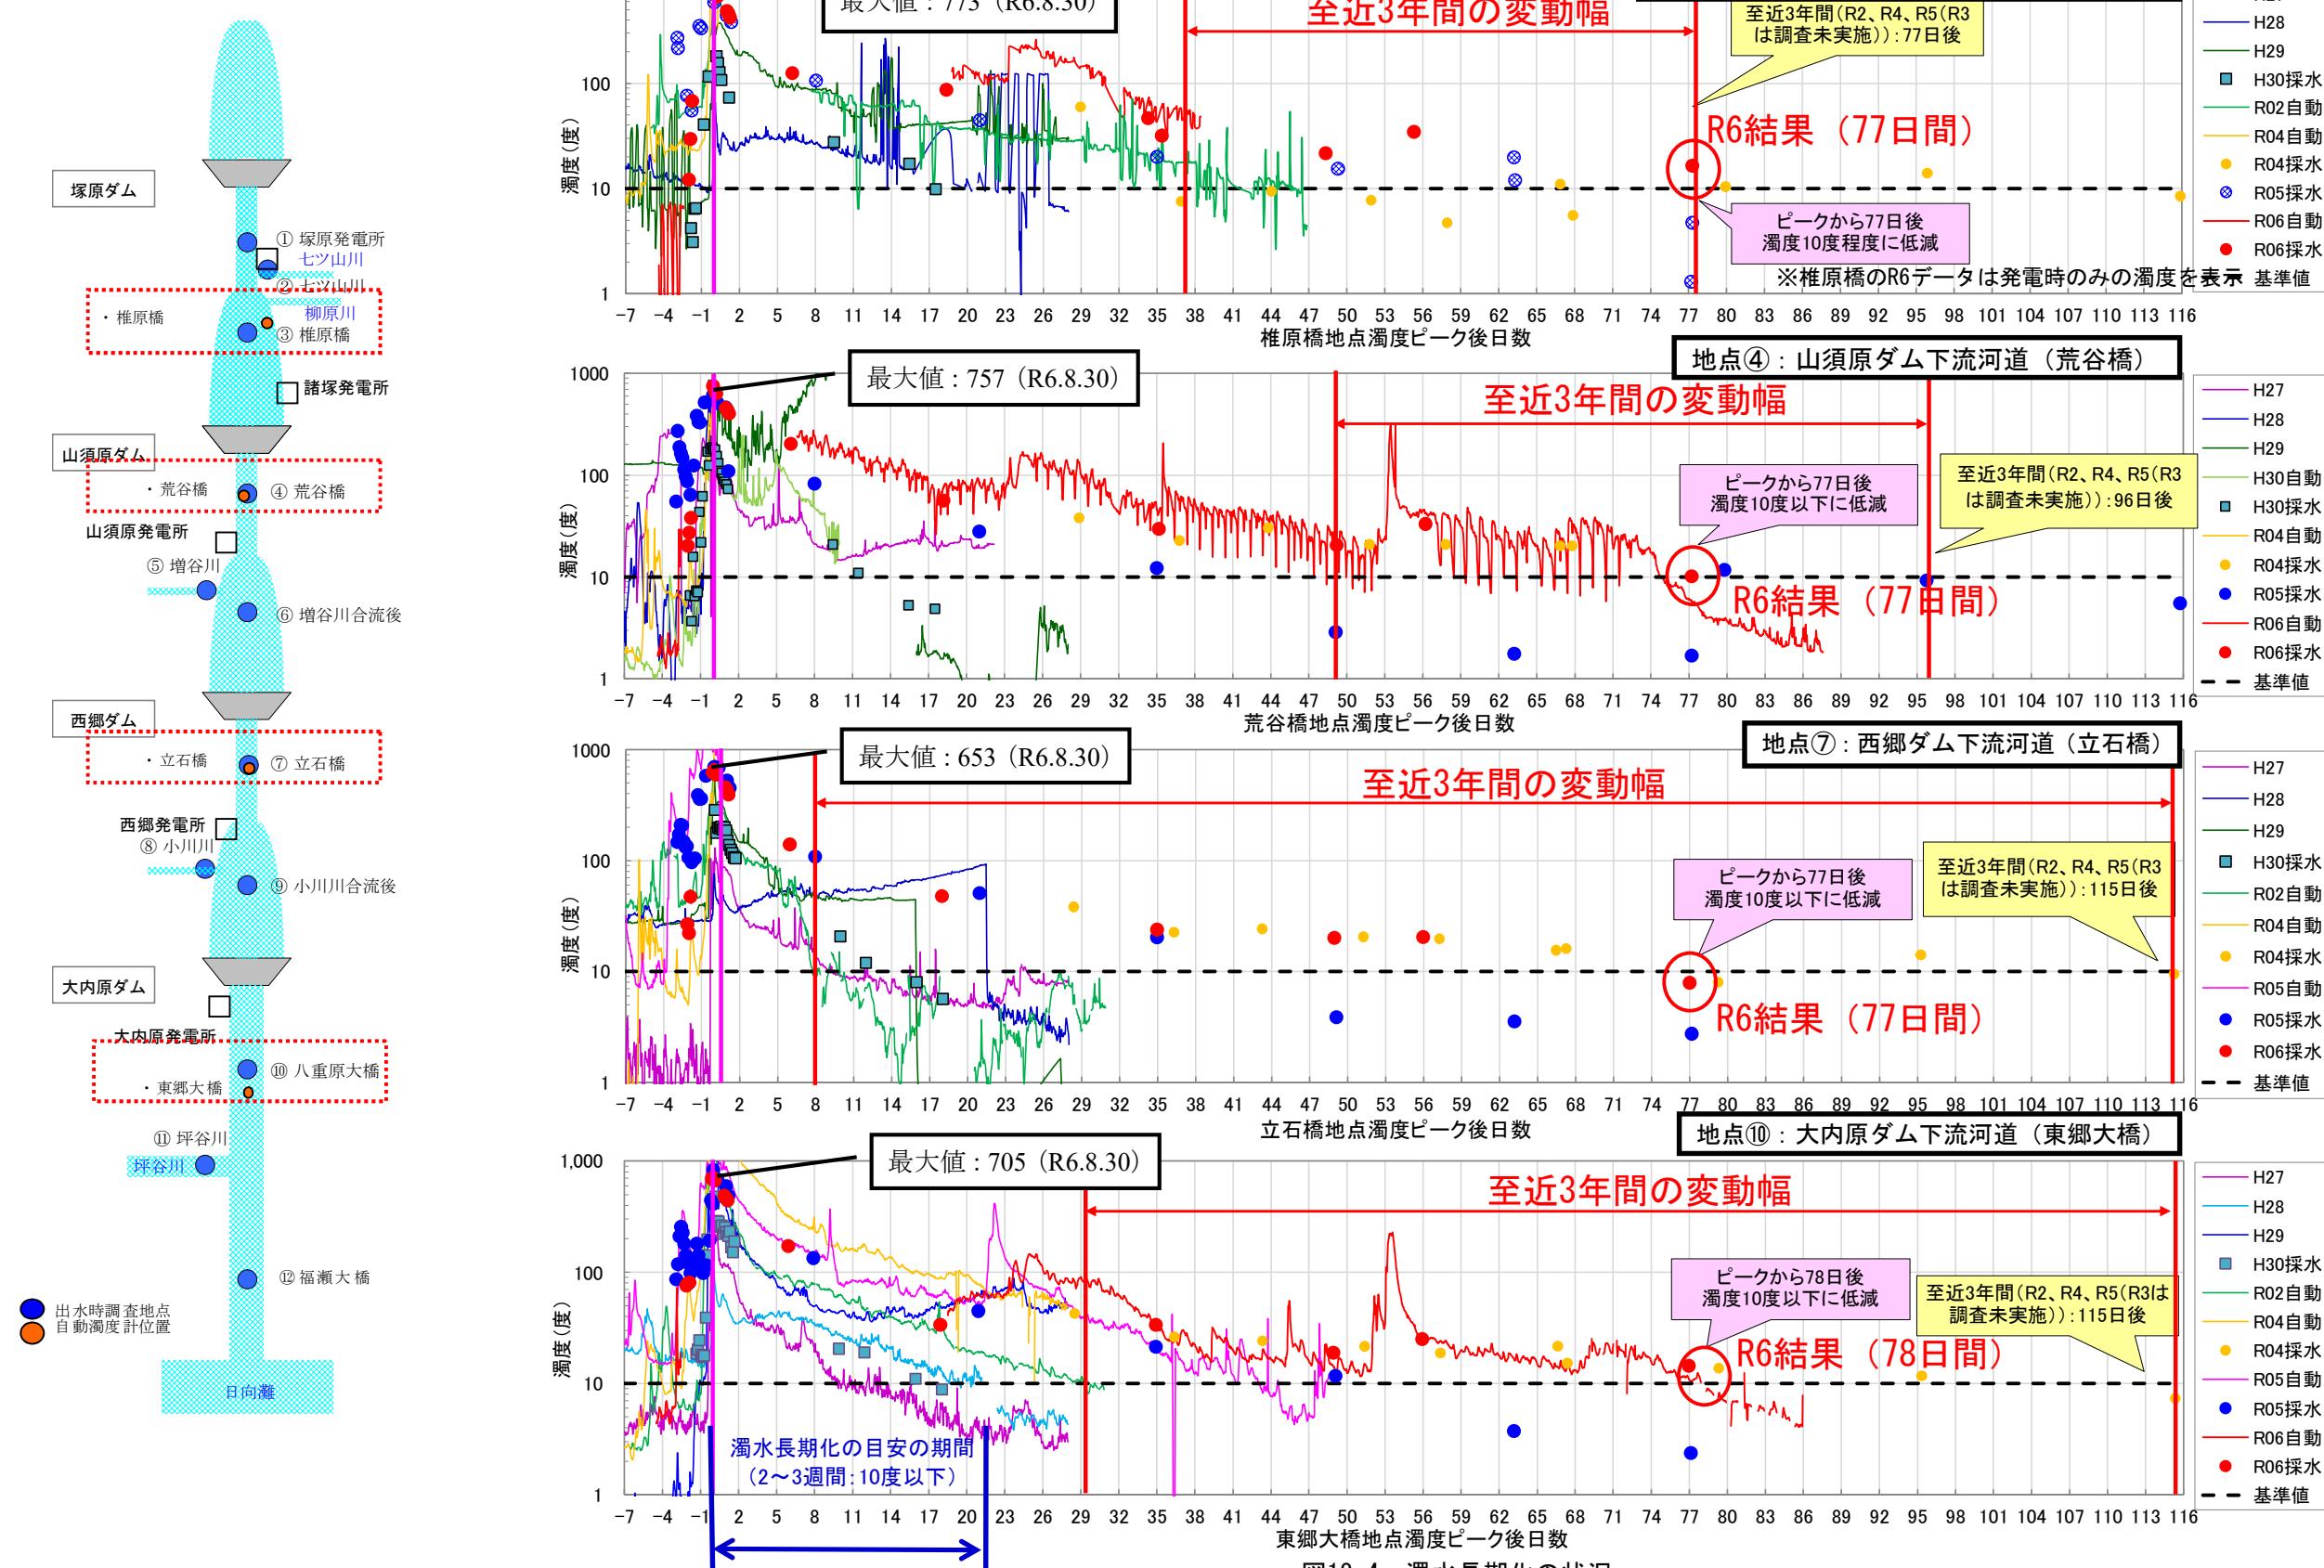
図18-4 濁水長期化の状況

令和6年度は、濁度ピークから10度以下に低減するまでに、椎原橋で77日、荒谷橋で77日、立石橋で77日、東郷大橋で78日かかっており、濁水長期化の目安の期間（2～3週間：10度以下）を上回っている。令和6年度は、いずれの地点でも継続して濁水長期化の傾向が確認されているが、至近3年間の変動幅の範囲内の濁水長期化日数であった。

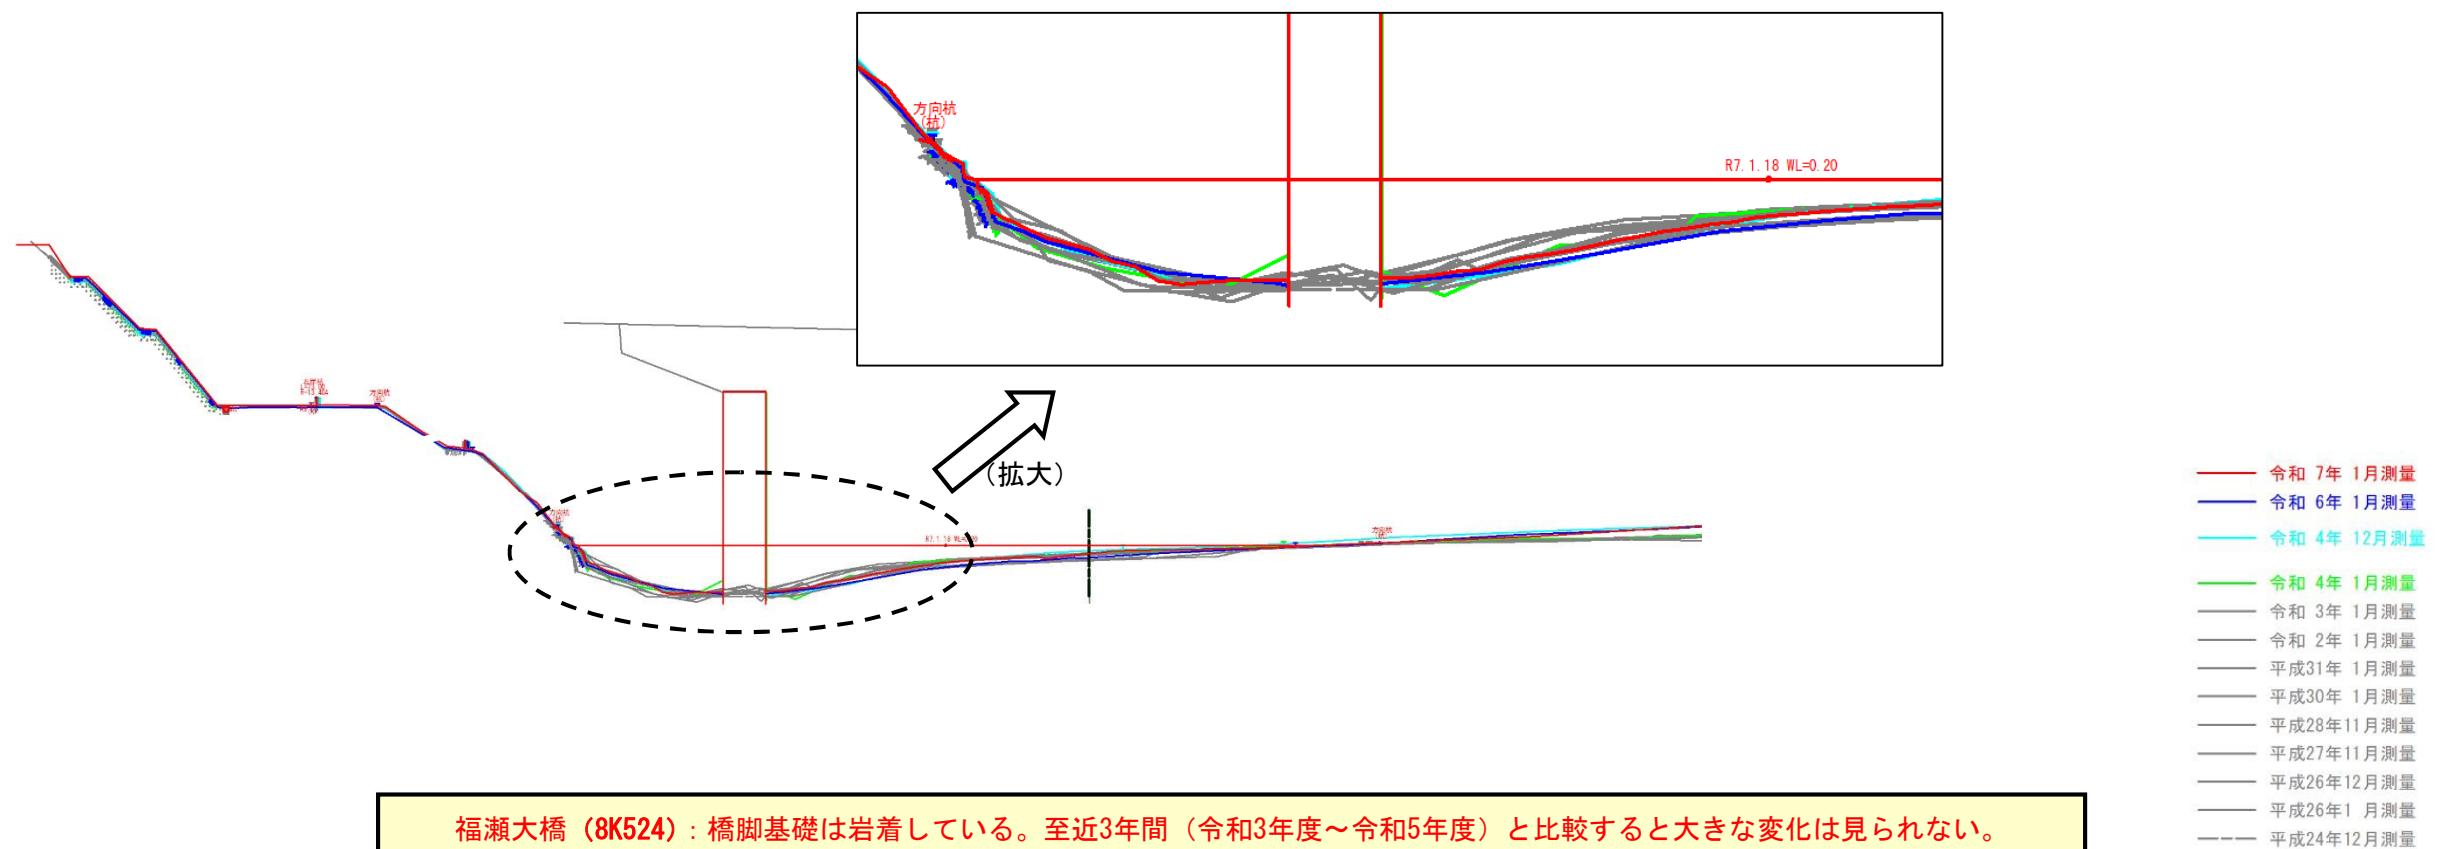
福瀬大橋（8K524）：橋脚基礎は岩着している。至近3年間（令和3年度～令和5年度）と比較すると大きな変化は見られない。

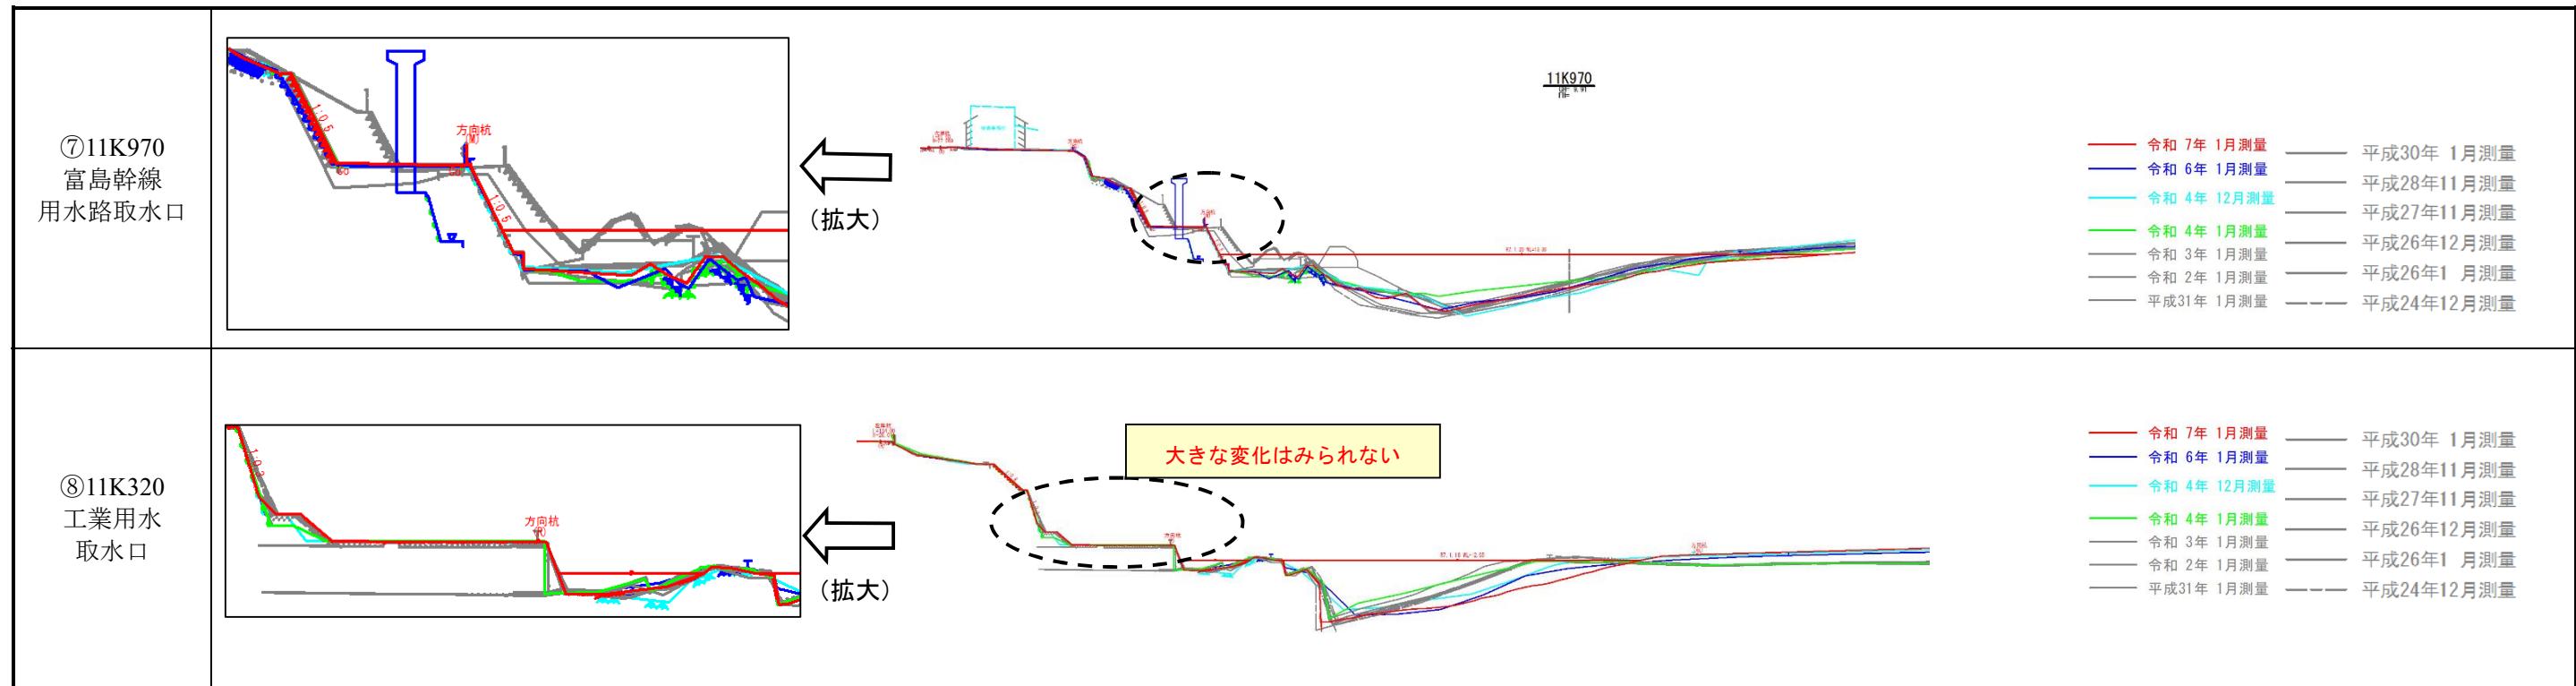
図 22-3 河川横断形状の変化

工業用取水口は安定して取水が行われているが、富島幹線用水路は令和4年出水後に河床が変動してポンプアップする必要がなくなった。(WG時の意見)

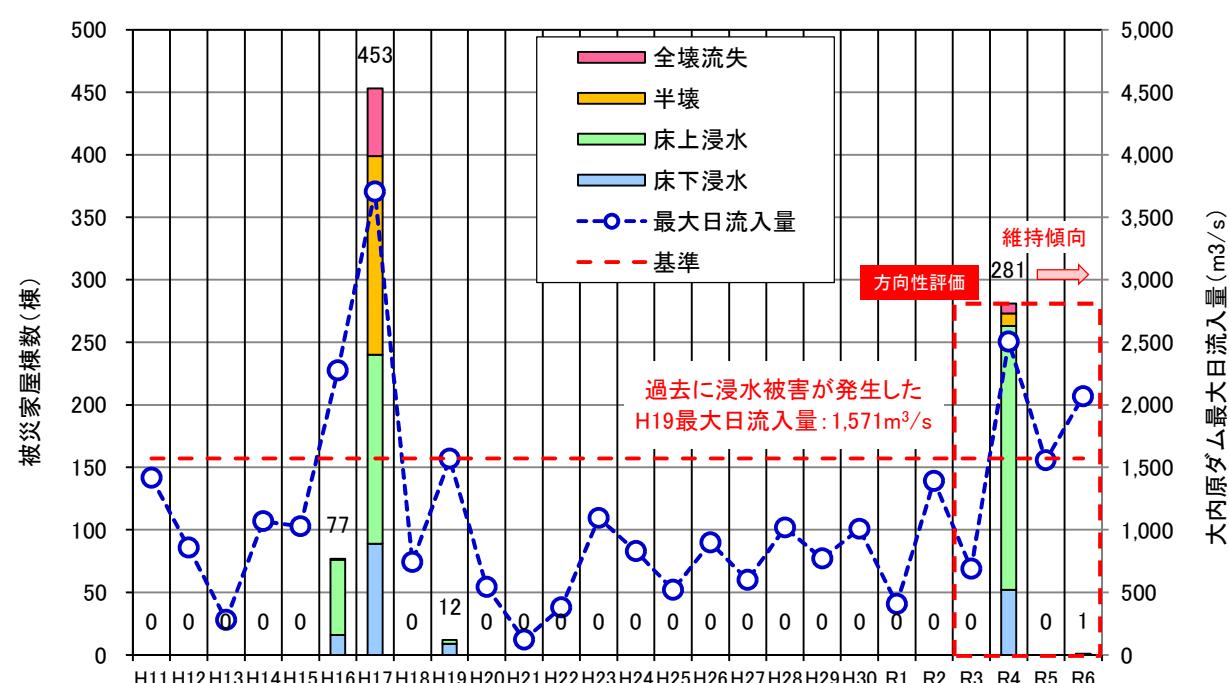
図33-1 浸水被害家屋棟数の推移
※日流入量：毎正時流入量の24時間平均値
最大日流入量：日流入量の年間最大値
※被害家屋棟数は支川の被害も含む

令和6年度は台風10号による浸水被害が発生しており、過去に浸水被害が発生した平成19年度の大内原ダムの最大日流量より大規模の流入量であるが、平成19年の浸水被害戸数と比較して被害戸数が1戸と減少していることから良い状態にある。
