耳川水系総合土砂管理に関する評価・改善委員会

第14回 山地・ダム・河道・河口海岸ワーキンググループ

問題・課題評価資料【河道領域】

令和8年3月16日

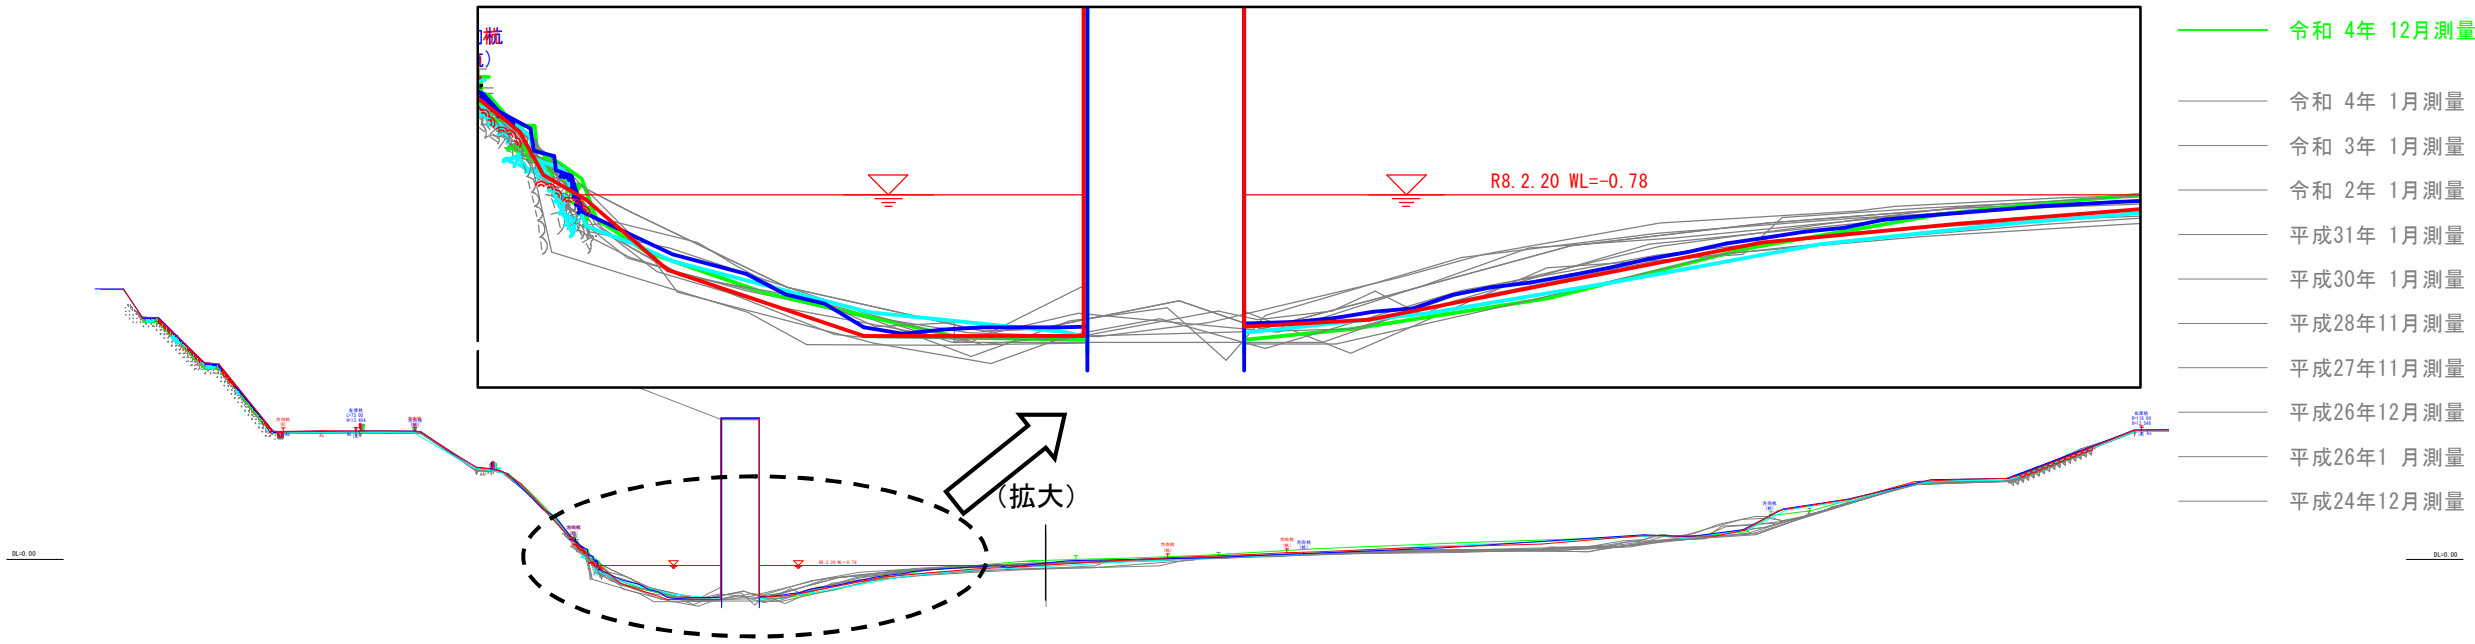
耳川大橋（3K040）：橋脚基礎付近は至近3年間（令和4年度～令和6年度）と比較すると大きな変化は見られない。

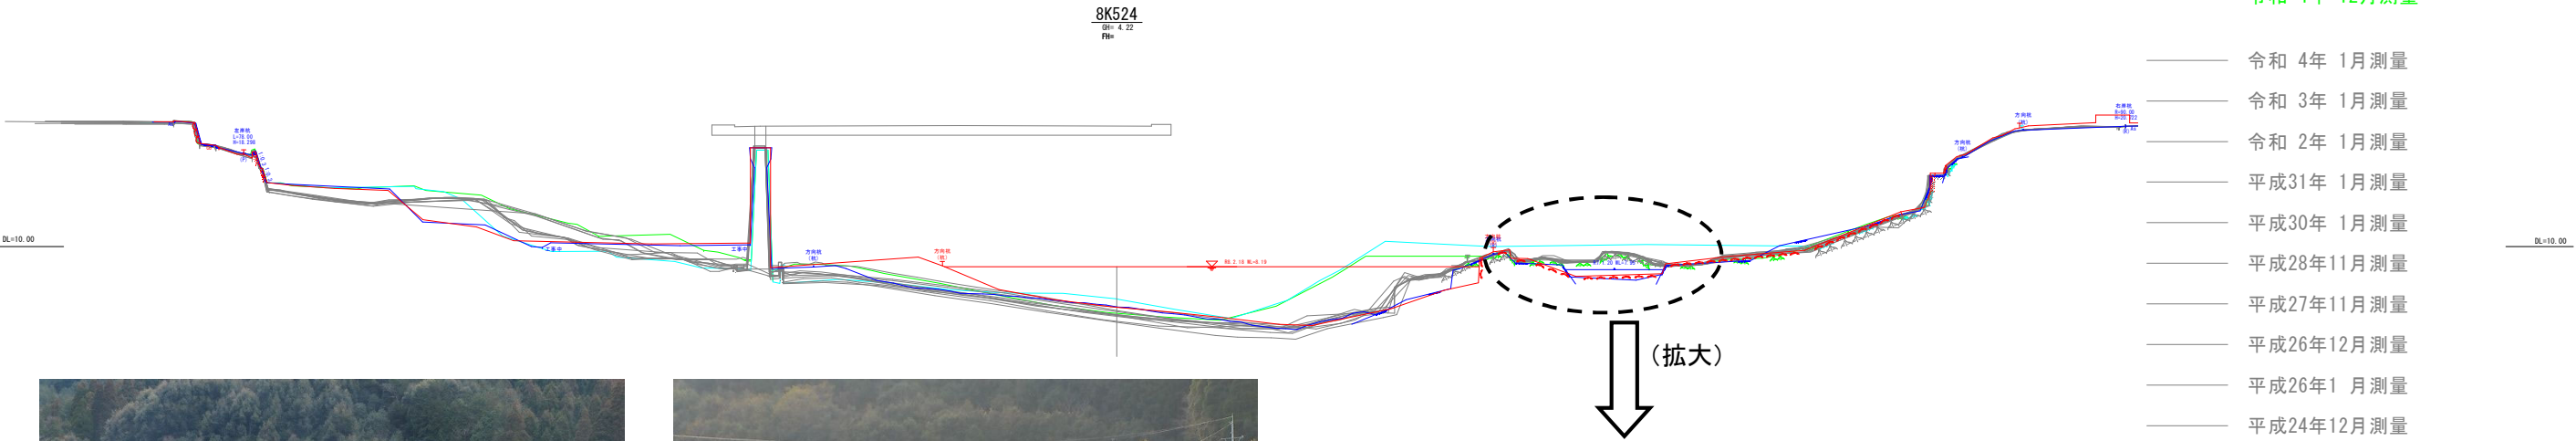
福瀬大橋（8K524）：令和6年12月1日撮影

福瀬大橋（8K524）：橋脚基礎は岩着している。至近3年間（令和4年度～令和6年度）と比較すると大きな変化は見られない。

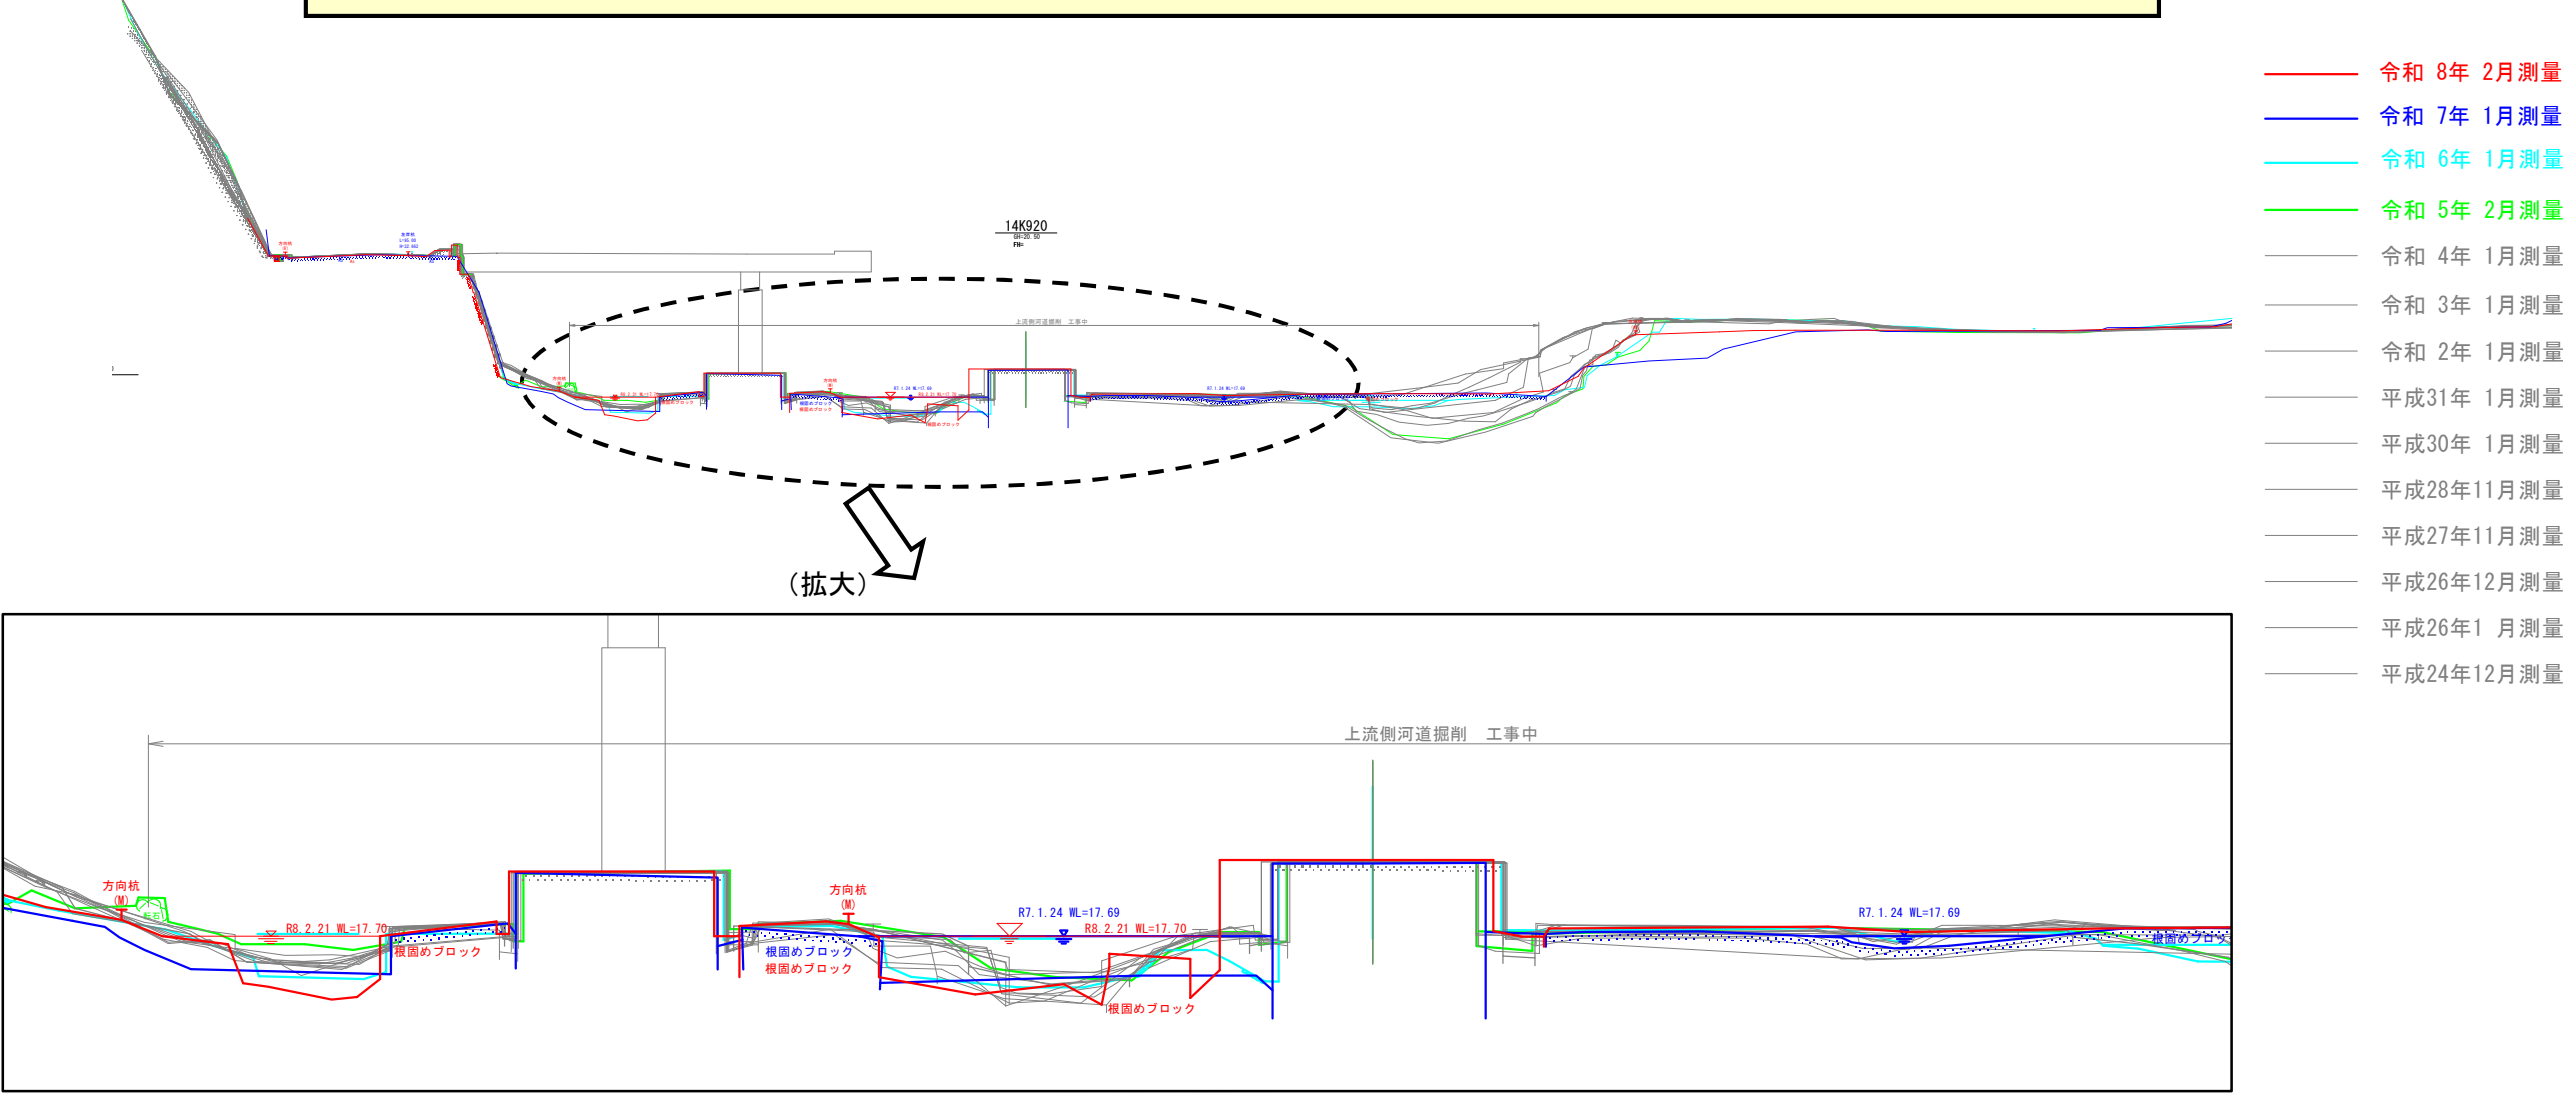
東郷橋：令和6年12月1日撮影

東郷橋（14K920）：橋脚基礎は洗掘対策が施されている。至近3年間（令和4年度～令和6年度）と比較すると大きな変化は見られない。

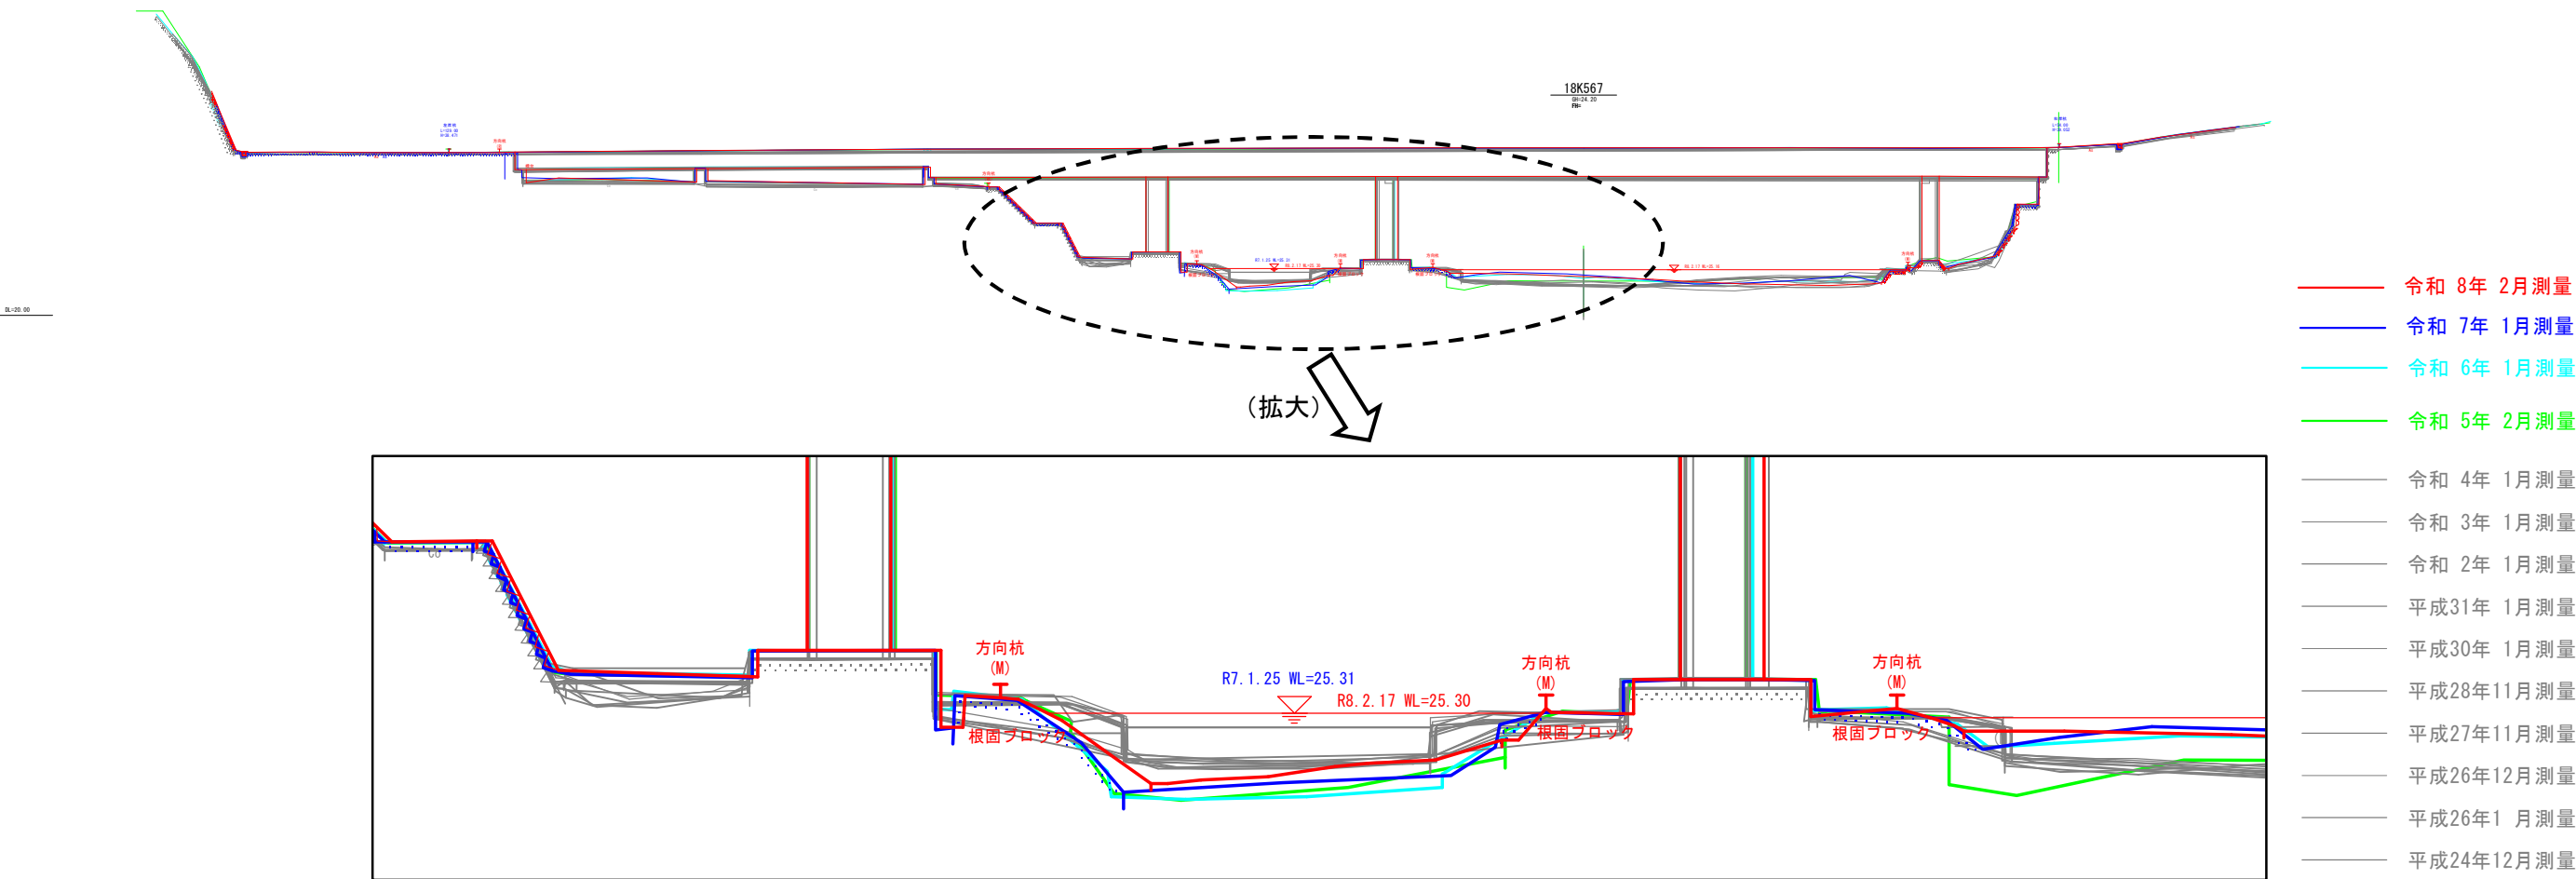
八重原橋：令和6年12月1日撮影

八重原橋（18K567）：橋脚基礎は洗掘対策を施されている。至近3年間（令和4年度～令和6年度）と比較すると大きな変化は見られない。

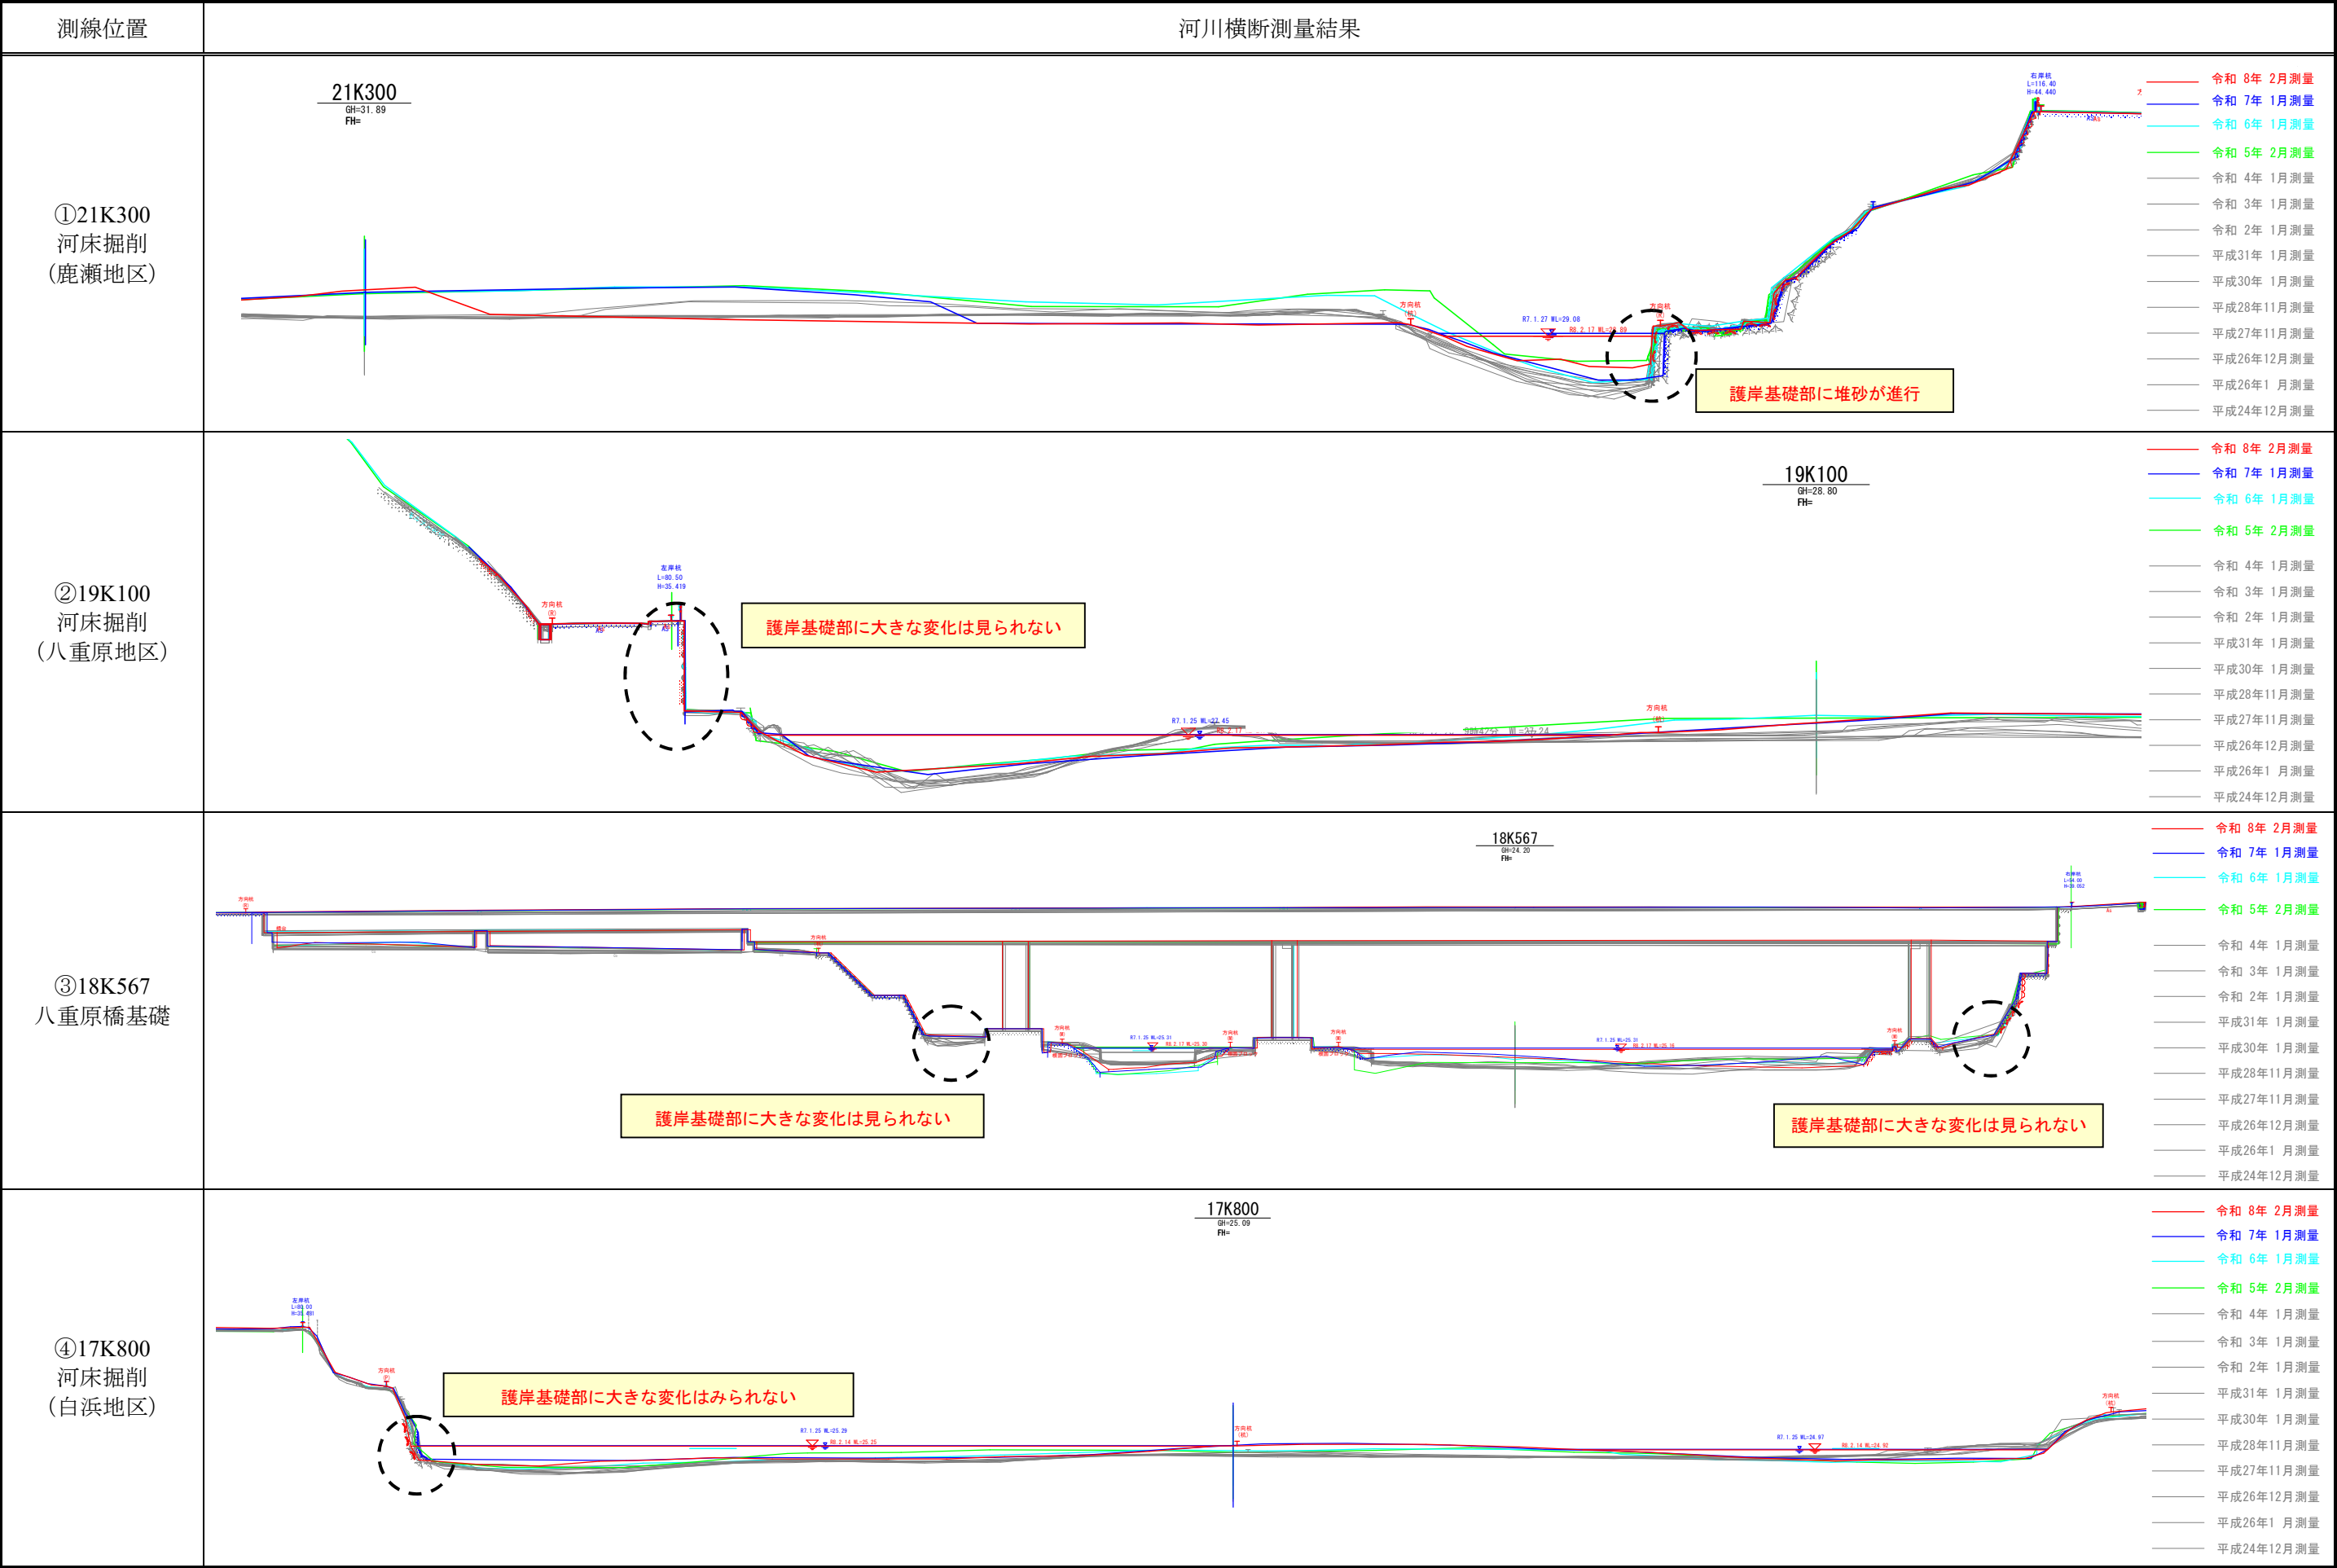
図 21-1(1) 護岸基礎部の状況

護岸基礎部の状態評価は、**図21-1 (1) ～ (3) に示すとおり、河川横断測量及び写真観測の結果を用いて、護岸基礎部の安定性確保という視点で評価する。河川横断測量及び写真観測の結果、護岸基礎部の安定性は確保されていると考えられる。**

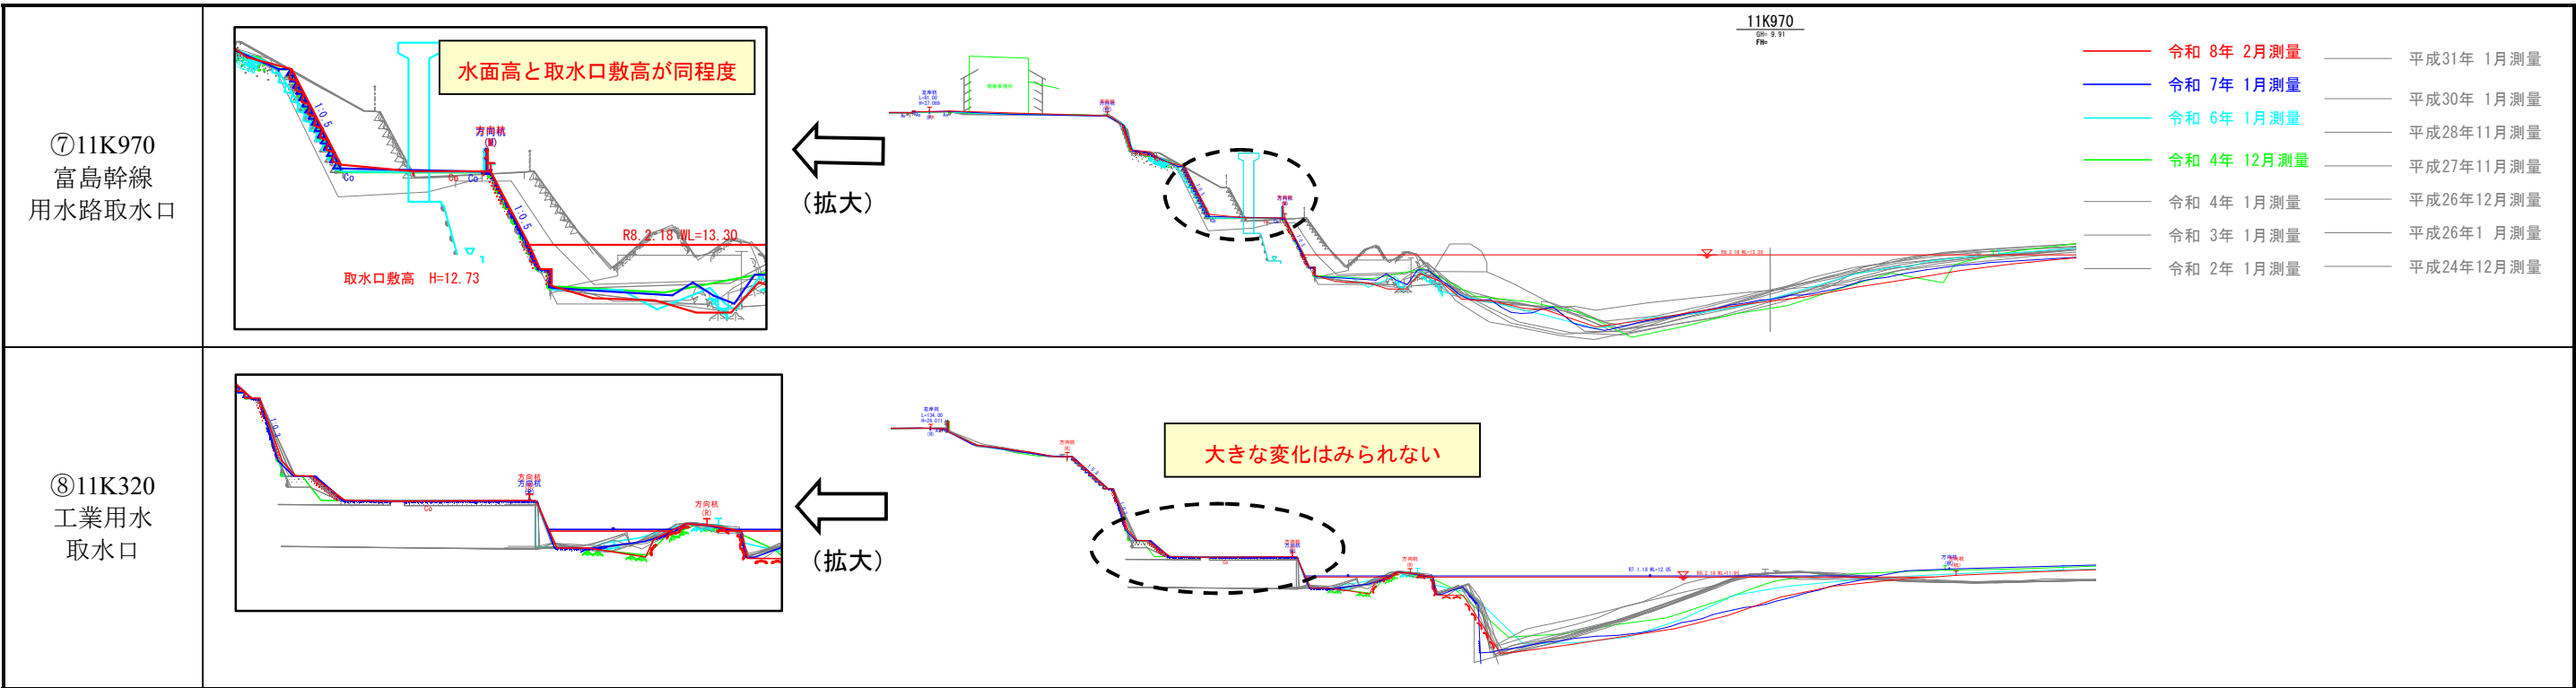
図 22-3 河川横断形状の変化

工業用取水口は安定して取水が行われており、富島幹線用水路についてもポンプアップを行わずとも安定した取水が可能であった。

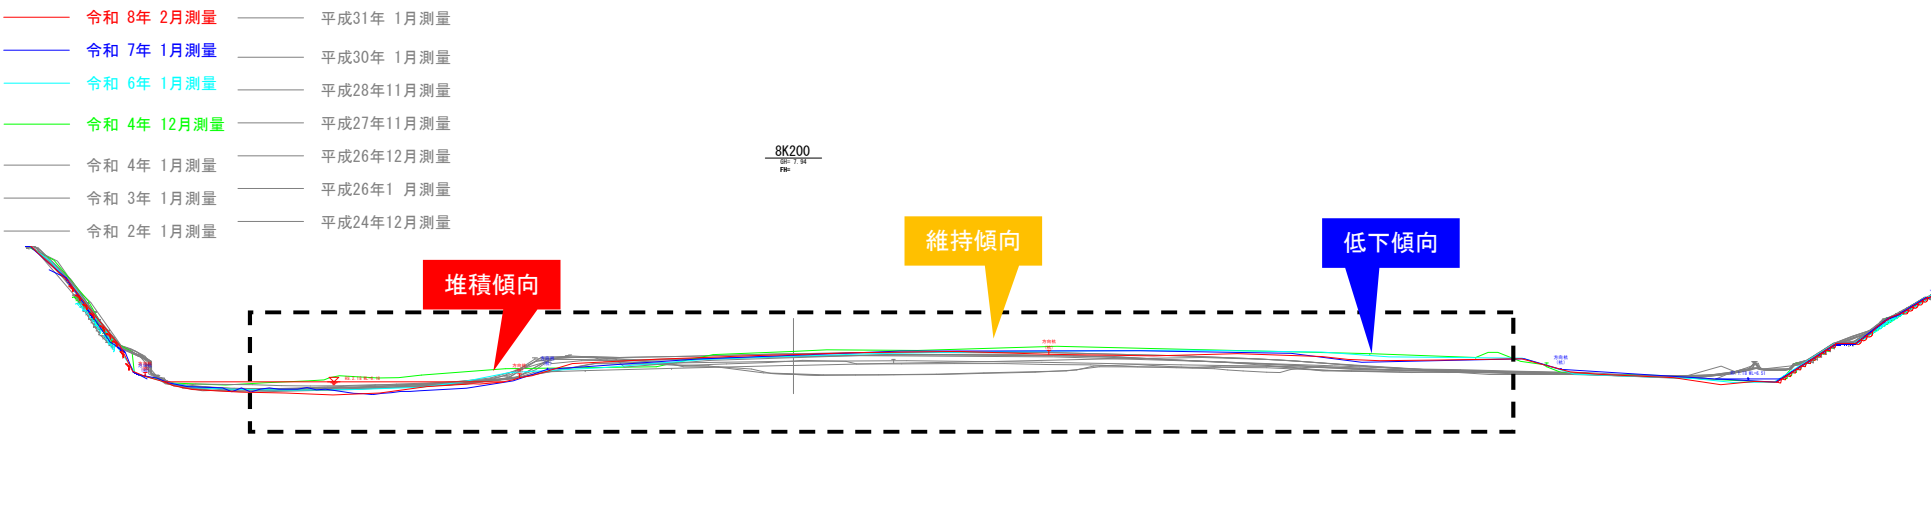
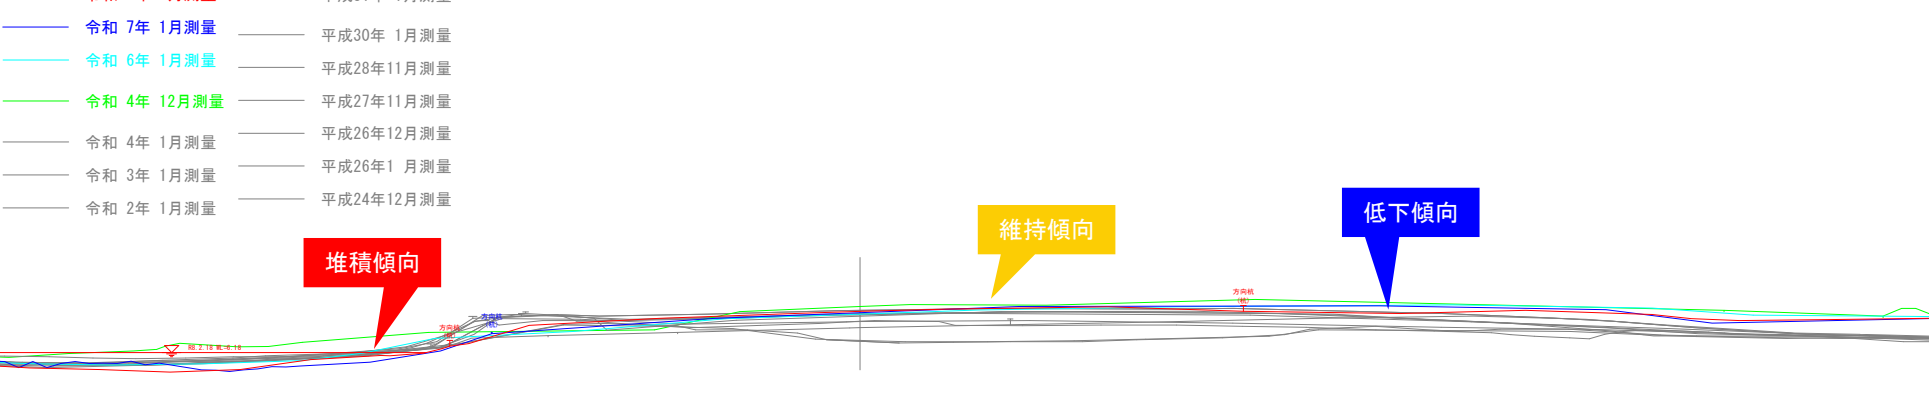
図 23-2 (5) 横断測量結果（治水安全度の評価対象箇所）

| 測線位置 | 河川横断測量結果 | 【写真】<br>NO.23福瀬大橋（下流側）<br><br>現地確認による堆積状況調査 |
