肉用検定舎周囲写真

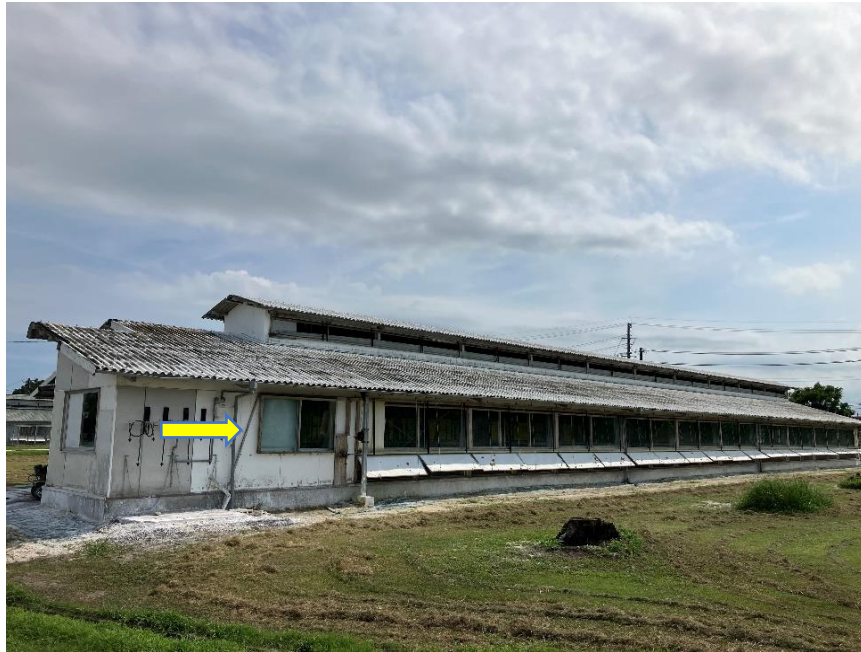
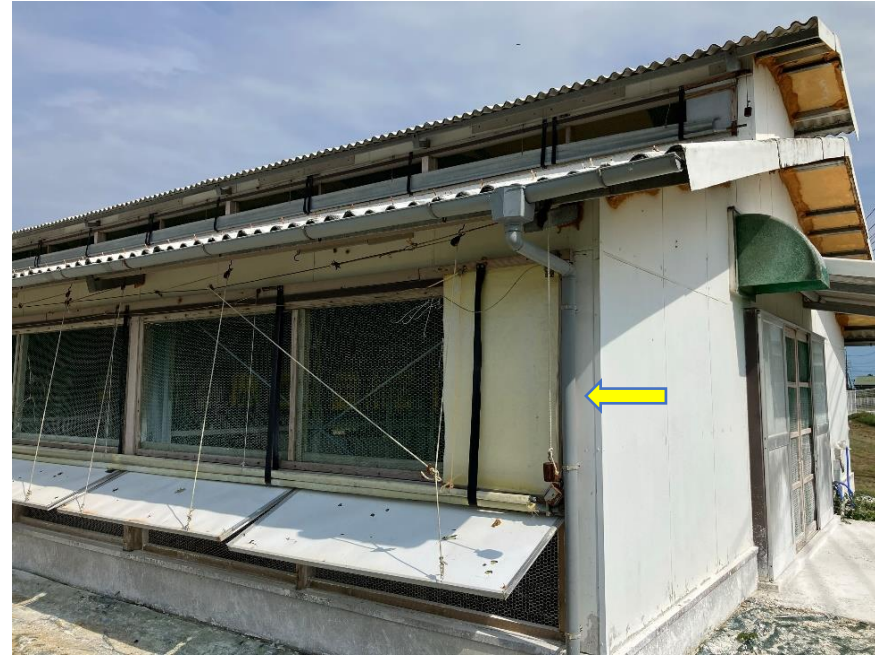
修繕箇所：両側面上部（羽根戸より上）のカーテン部の窓
