第12回 耳川水系総合土砂管理に関する評価・改善委員会

問題・課題評価資料【河口・海岸領域】

令和5年7月20日

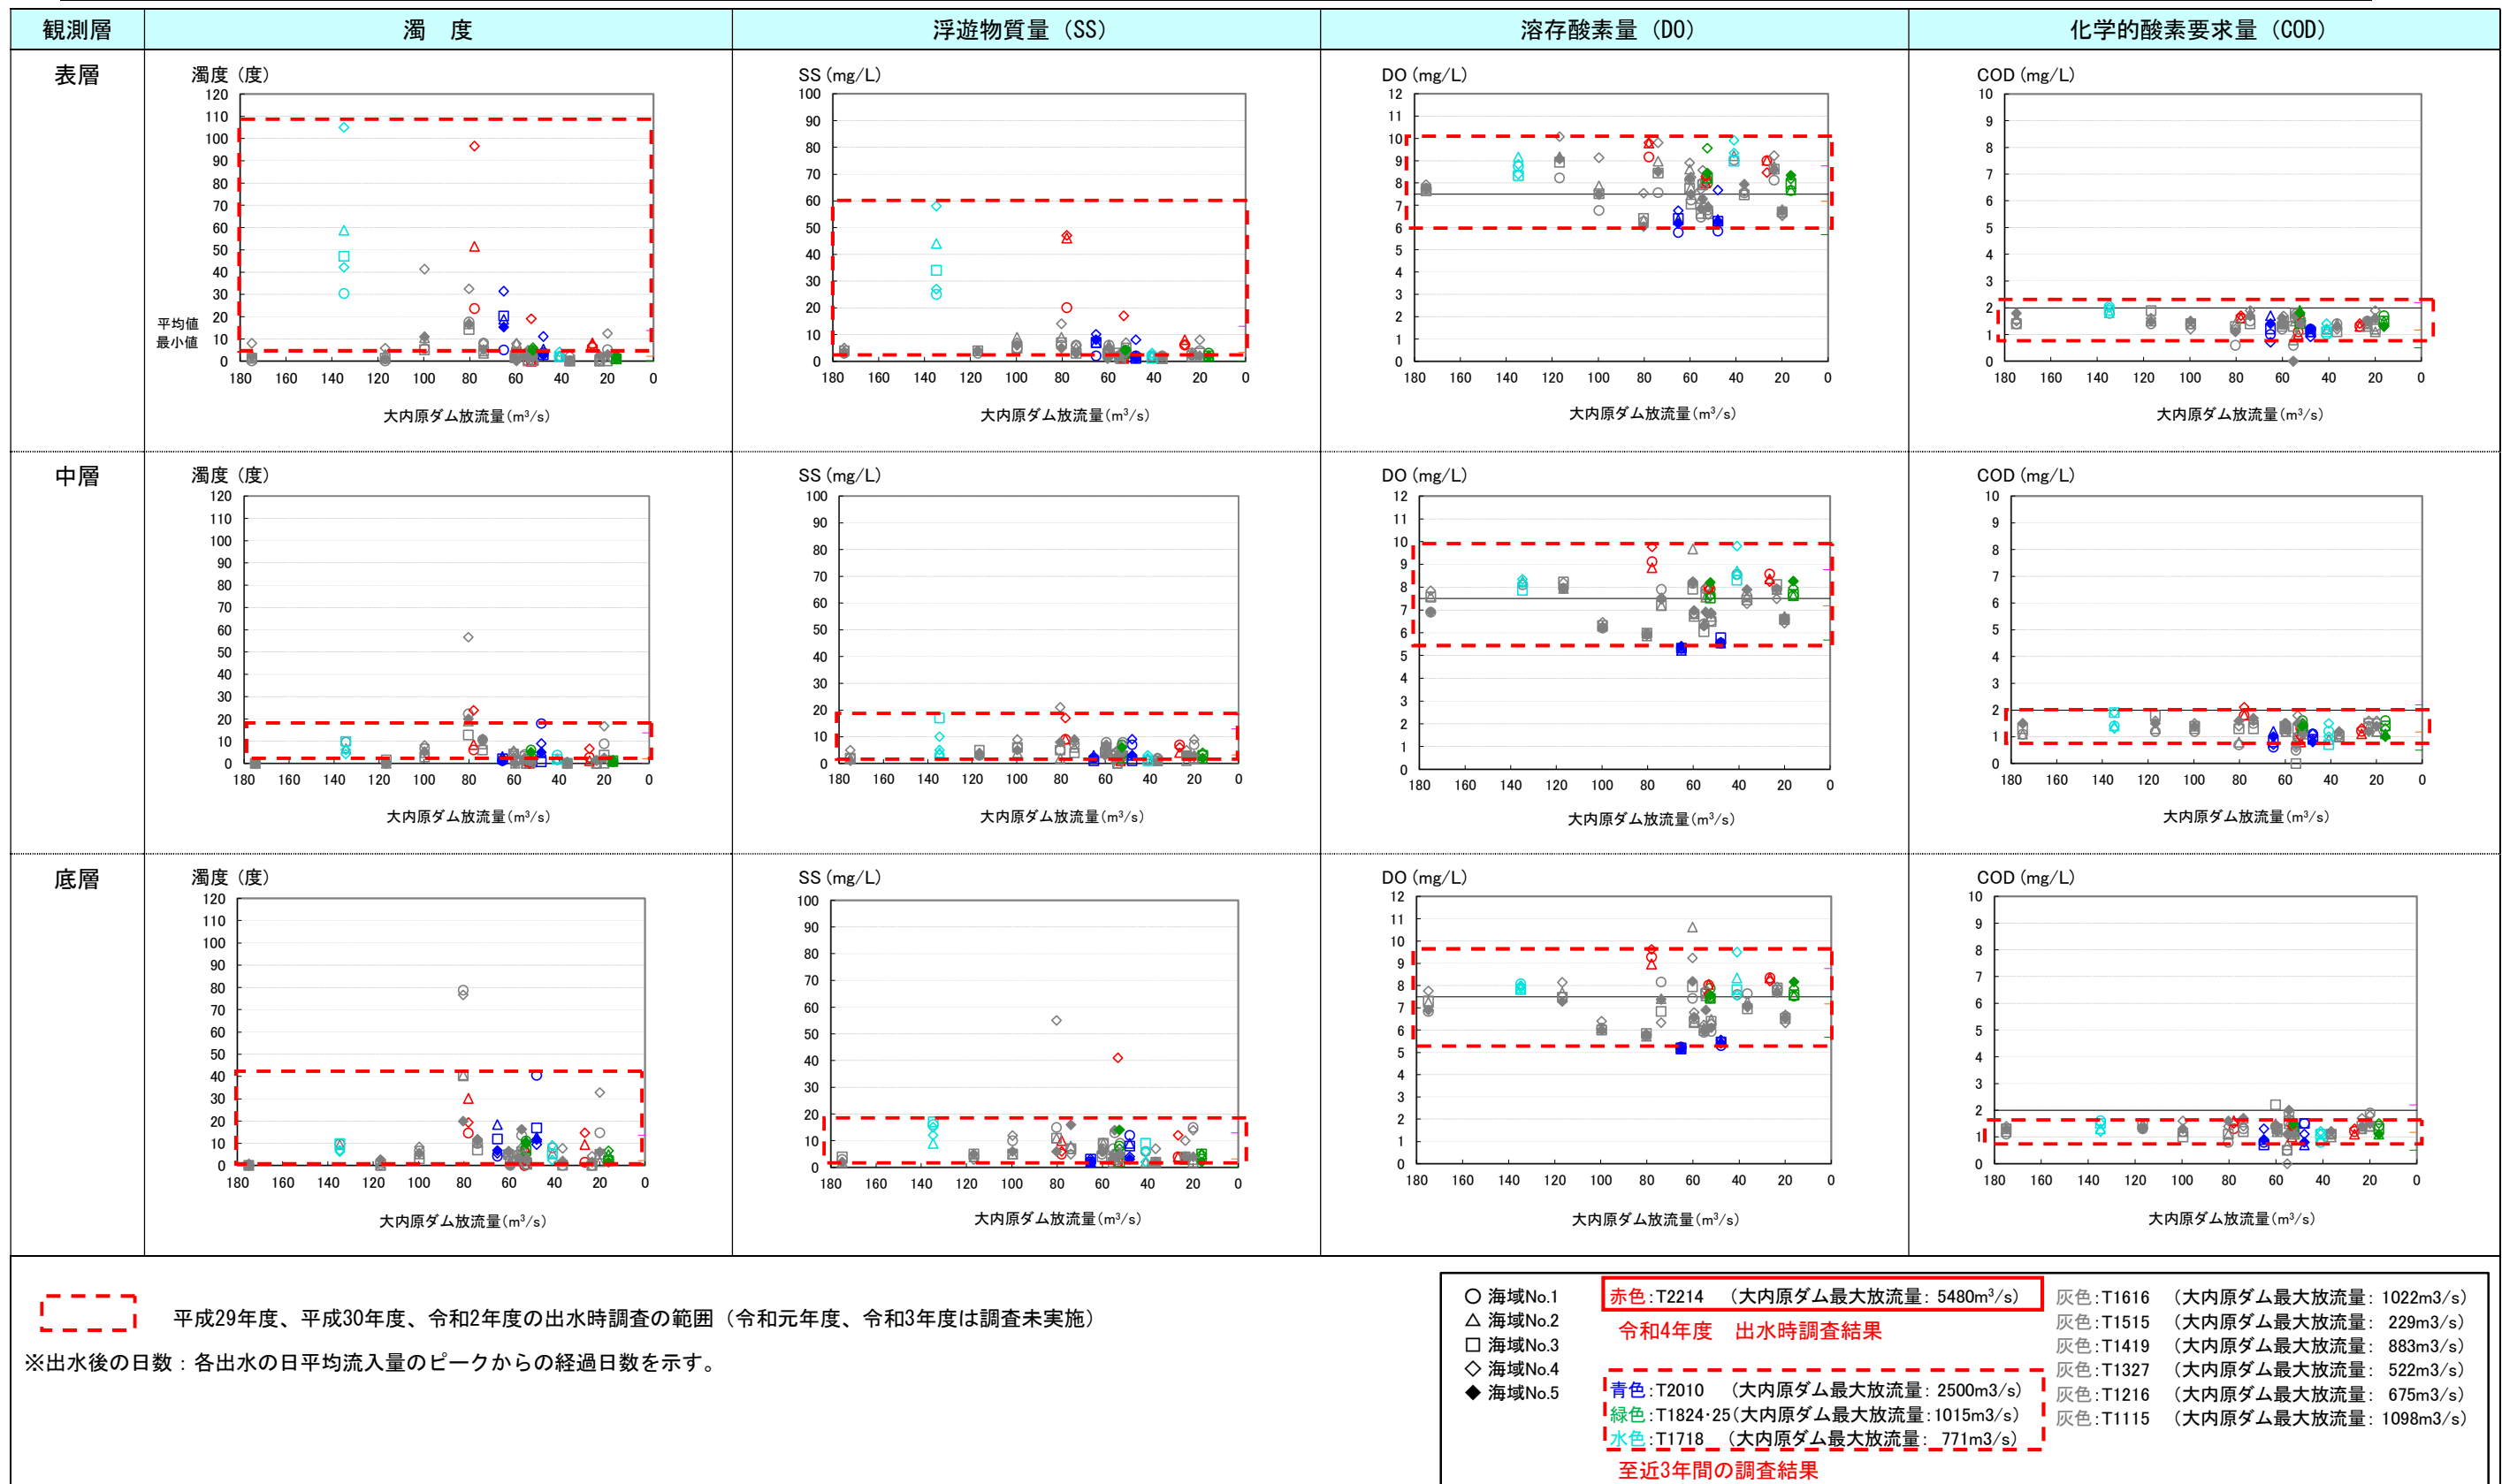
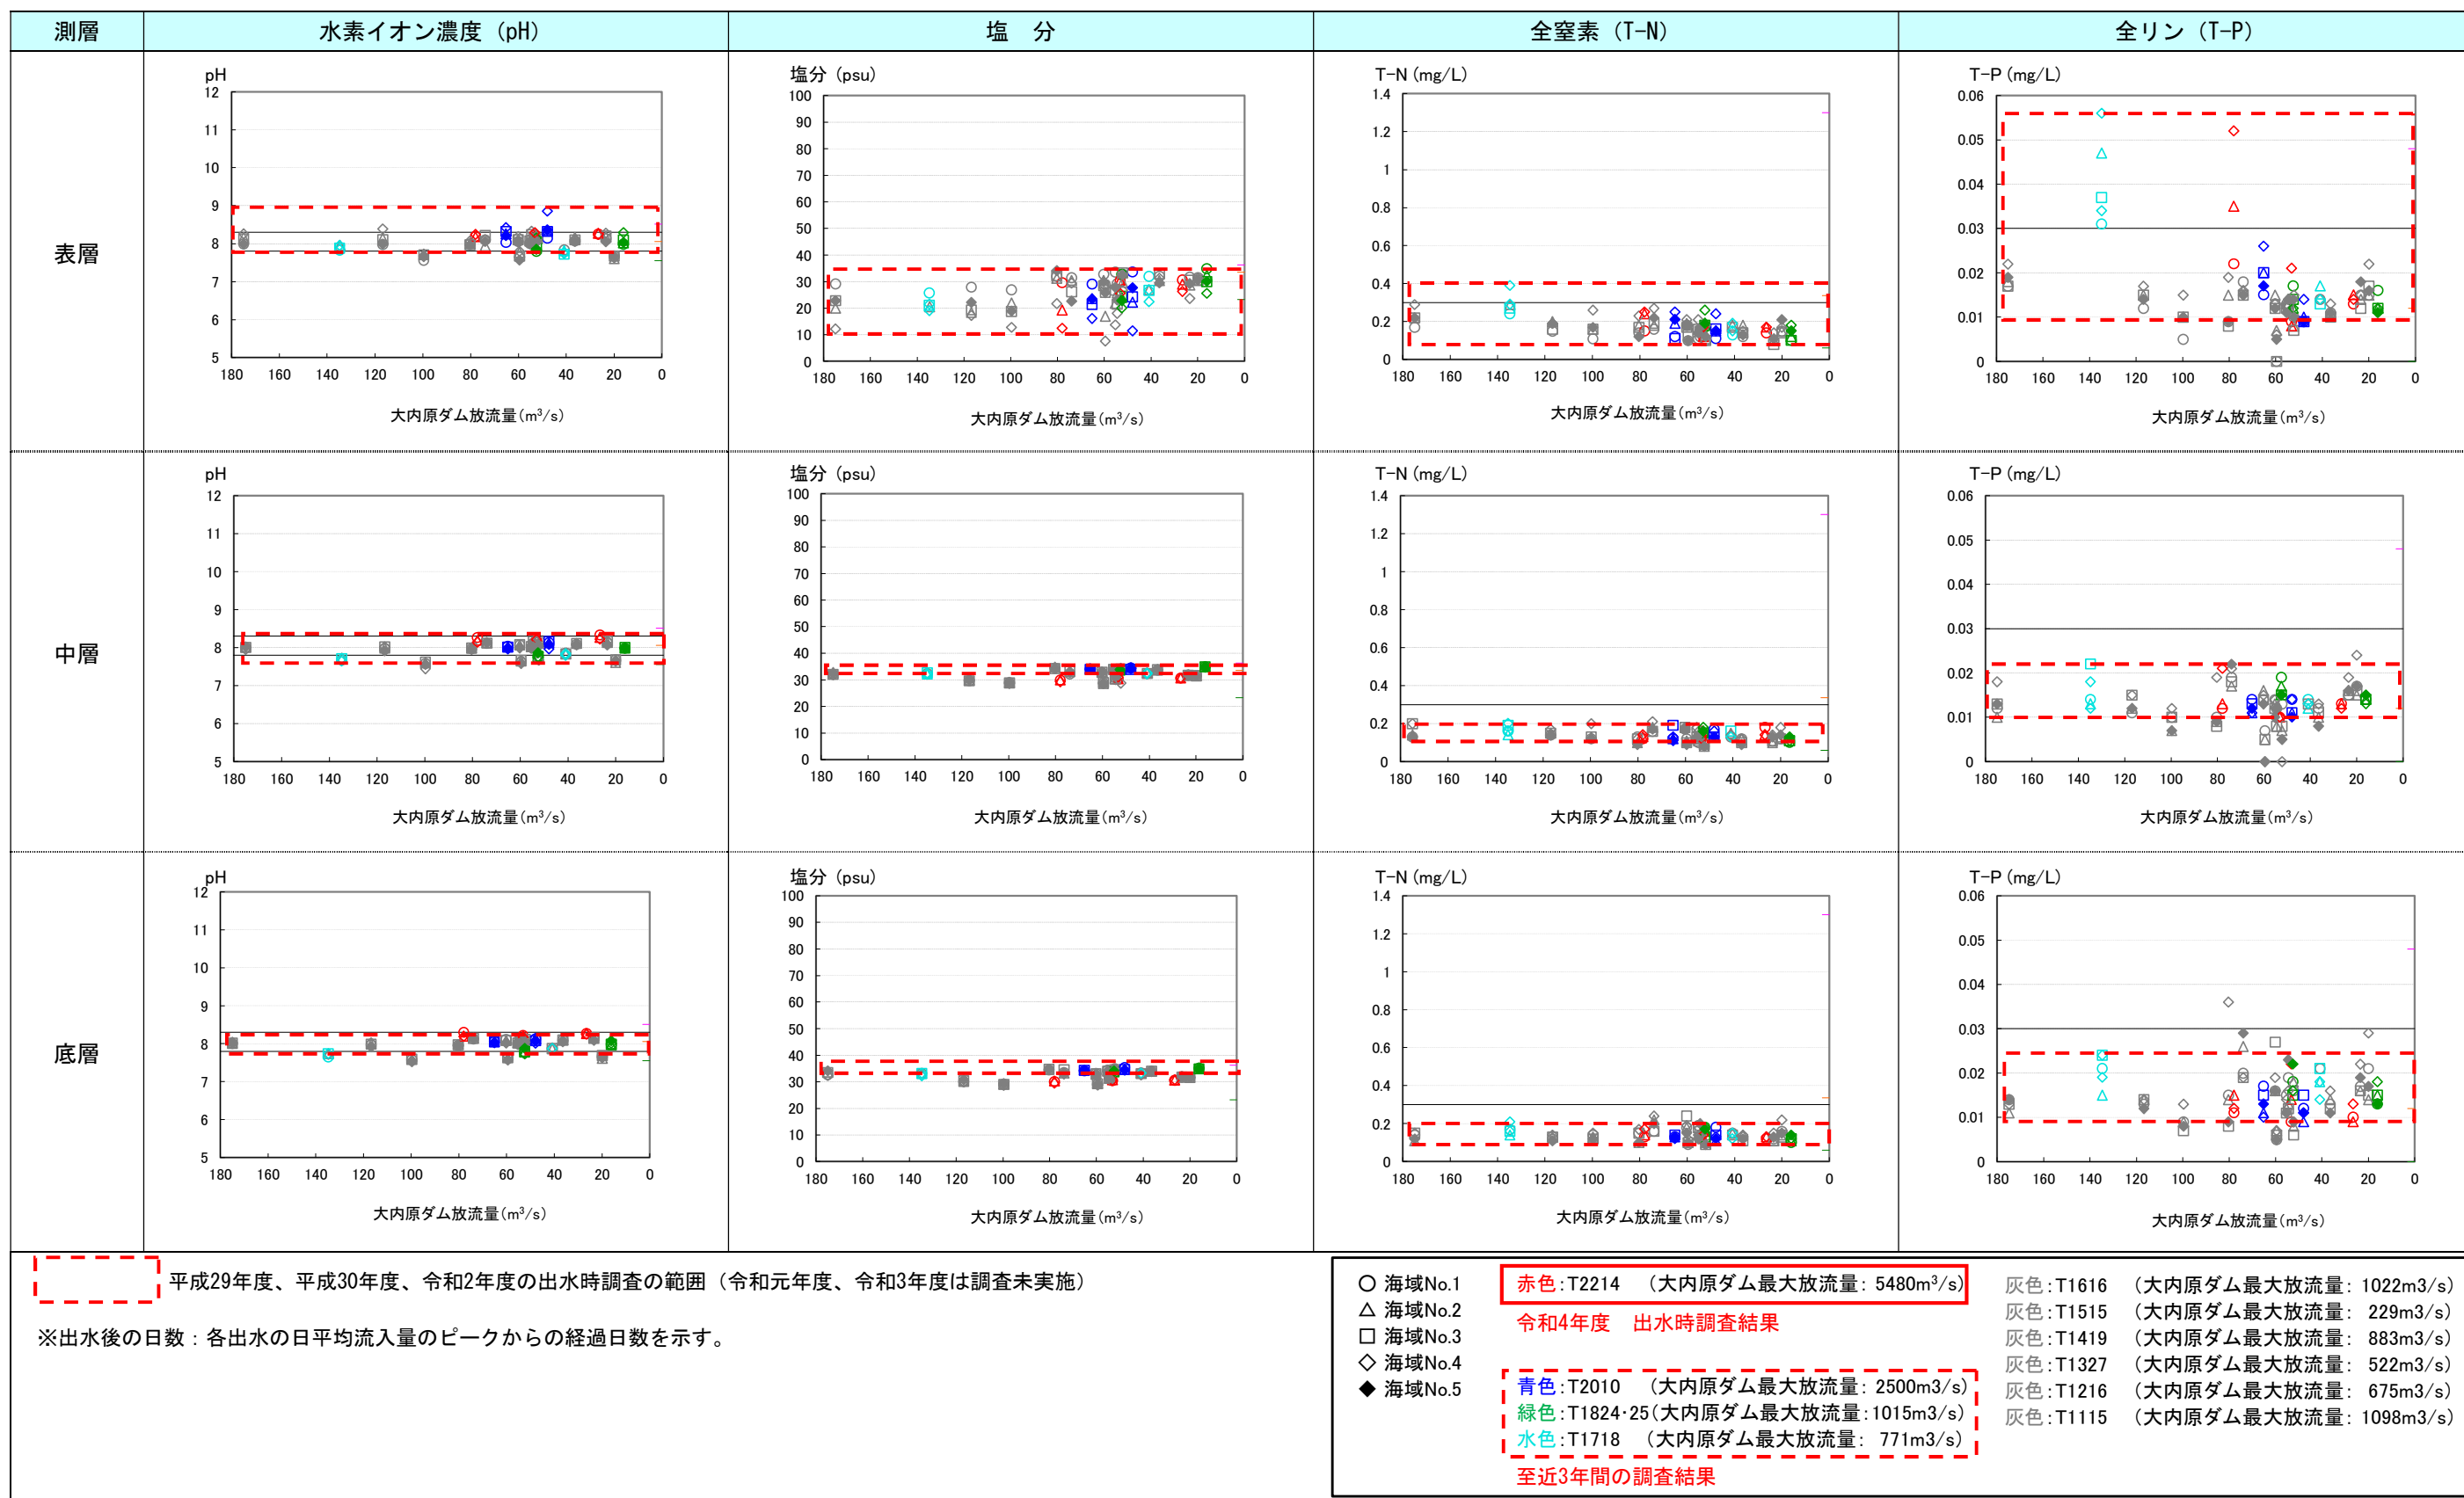
図25-2(1) 出水時の海域水質の変化

令和4年度は、濁度（中層）、SS（底層）は至近3年間（平成29年度、平成30年度、令和2年度）の変動幅を上回り、その他の項目は至近3年間（平成29年度、平成30年度、令和2年度）の変動幅の範囲内であった。

- ① 方向性：出水時水質の方向性は、概ね至近3年間（平成29年度、平成30年度、令和2年度）の変動幅の範囲内にあることから「維持傾向」と評価される。
【評価結果：B】
- ② 状態：出水時水質の状態は、漁協ヒアリングの結果、日向市漁協から「悪い状態」の回答を得たことから「悪い状態」と評価される。【評価結果：c】

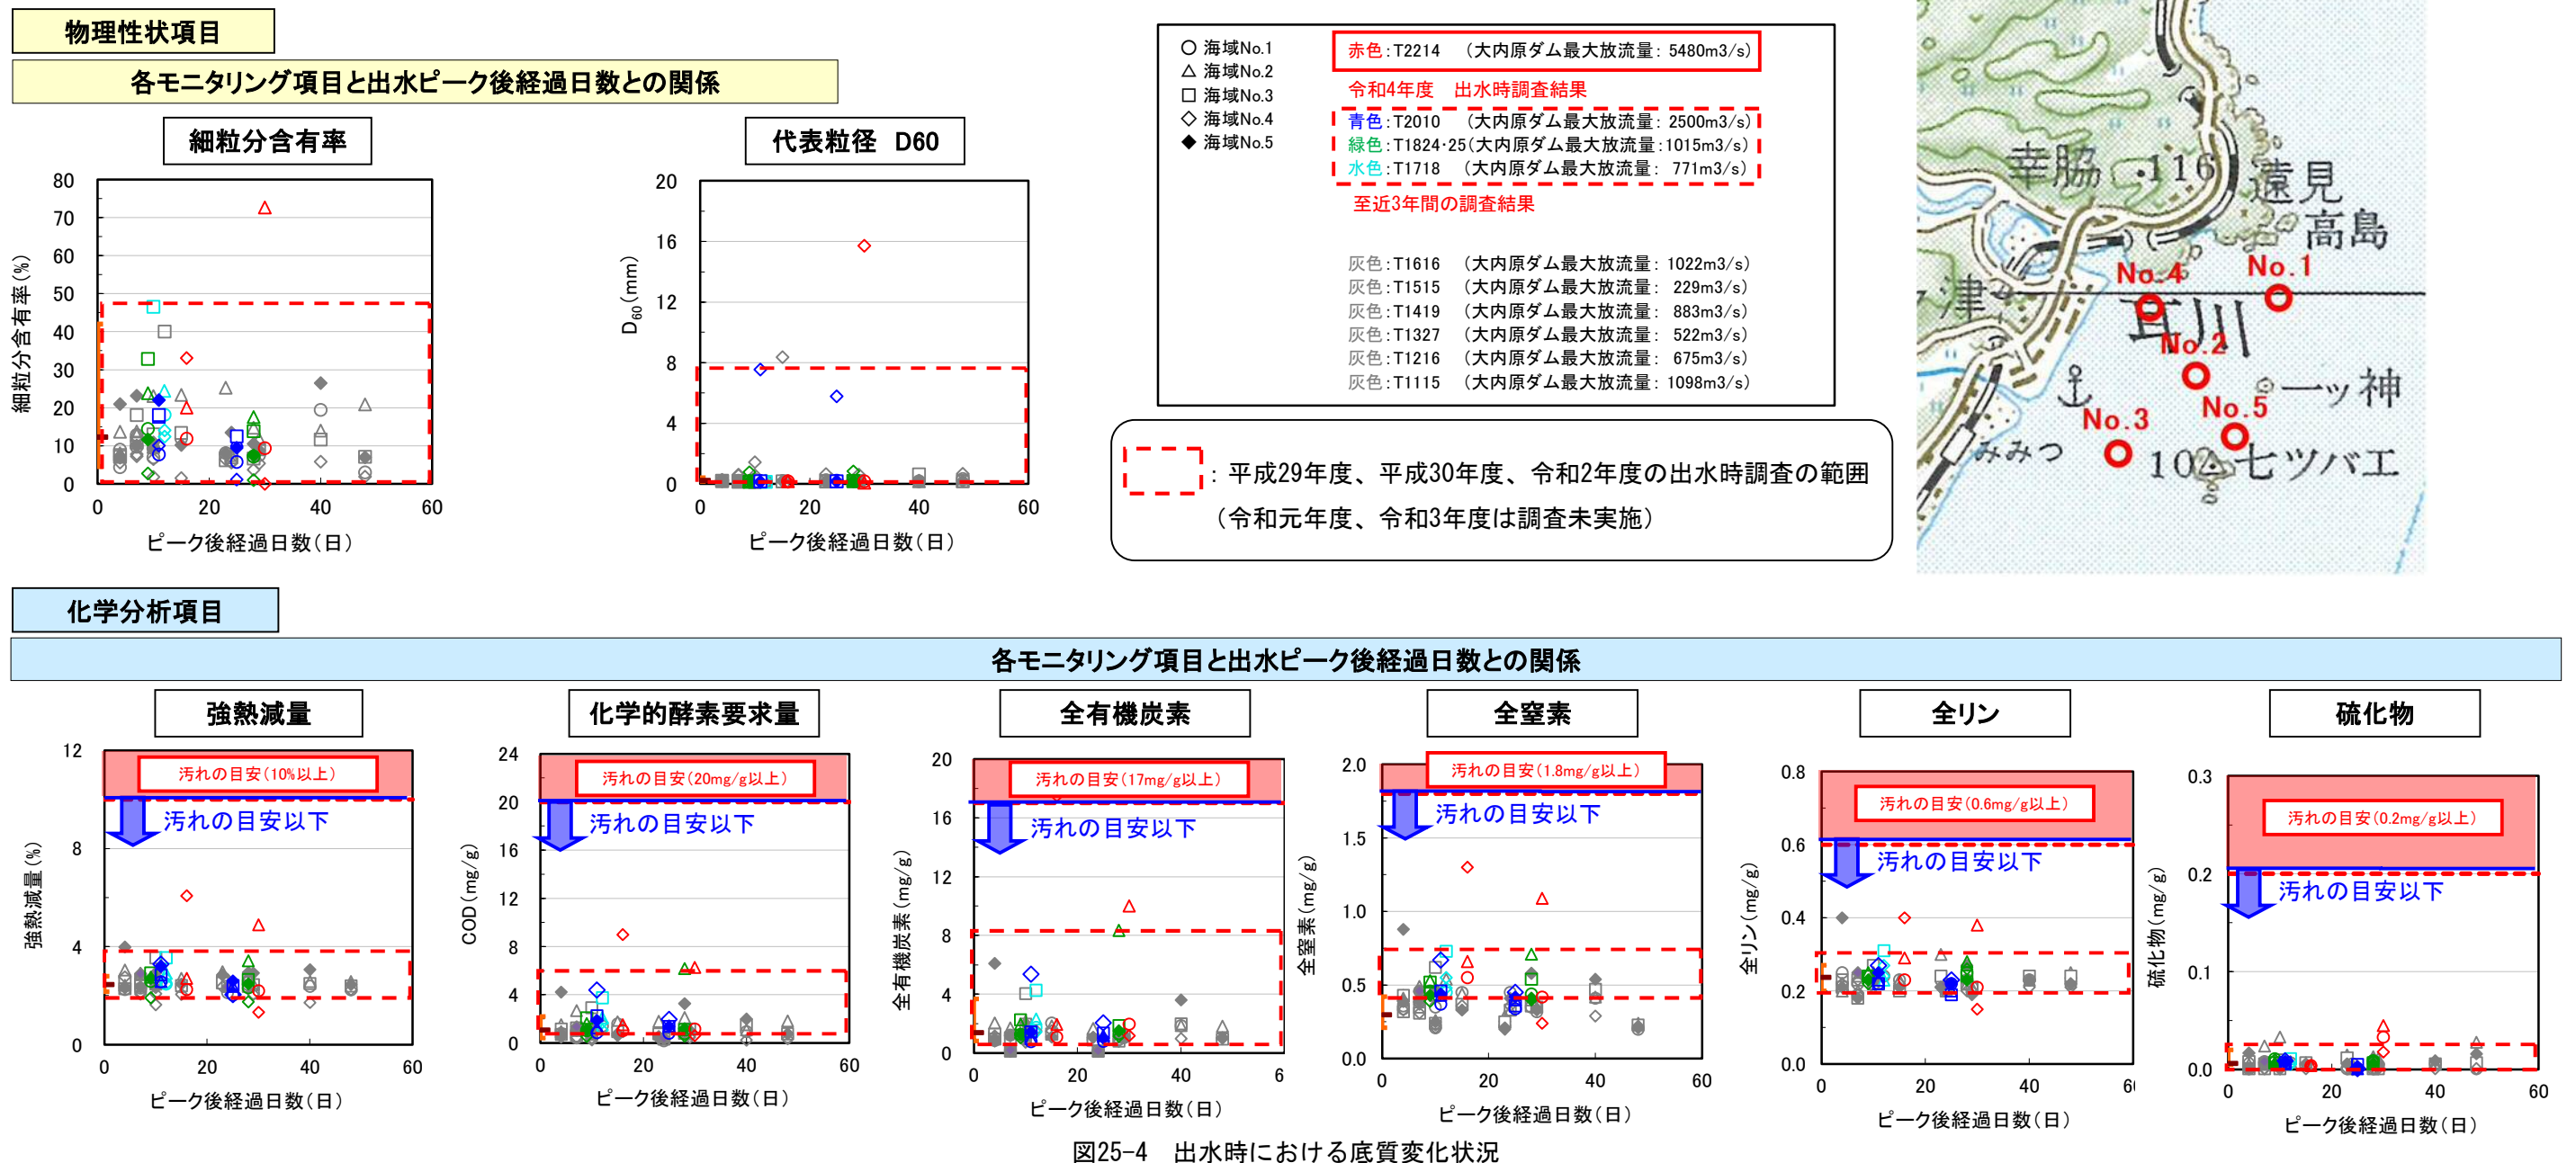
令和4年度は、細粒分含有率、代表粒径D60、強熱減量、化学的酸素要求量、全有機炭素、全窒素、全リン、硫化物に関して概ね至近3年間の変動幅を上回っている。

令和4年度は、全項目において指標値以下となっている。

① 方向性：出水時底質の方向性は、全項目で至近3年間（平成29年度、平成30年度、令和2年度）の変動幅を上回ることから「悪化傾向」と評価される。（令和元年度、令和3年度は調査未実施）
【評価結果：C】

② 状態：出水時底質の状態は、化学分析結果が全項目において汚れの目安以下であることから「良い状態」と評価される。【評価結果：a】

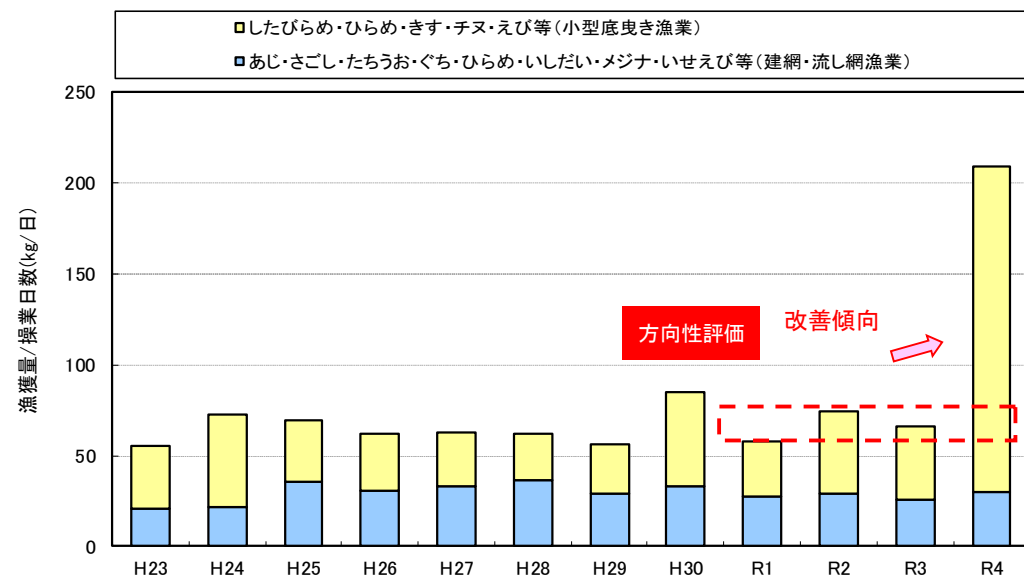
図25-5 漁獲量（海域）

海域の漁獲量は、令和4年は至近3年間（令和元年度～令和3年度）の変動幅を上回っている。

- ① 方向性：漁獲量（海域）の方向性は、至近3年間（令和元年度～令和3年度）の変動幅を上回ることから、「改善傾向」と評価される。【評価結果：A】
- ② 状態：漁獲量（海域）の状態は、漁協ヒアリングの結果、日向市漁協から「悪い状態」の回答を得たことから「悪い状態」と評価される。【評価結果：c】

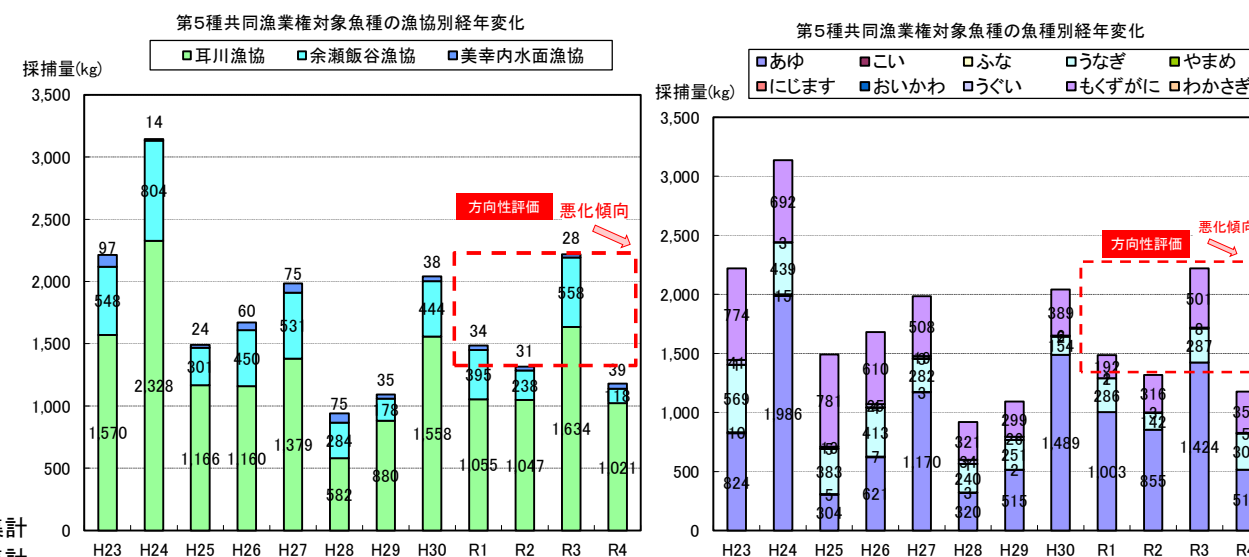
図25-6 漁獲量（内水面）

内水面の漁獲量は、令和4年は至近3年間（令和元年度～令和3年度）の変動幅を下回っている。

- ① 方向性：漁獲量（内水面）の方向性は、至近3年間（令和元年度～令和3年度）の変動幅を下回ることから「悪化傾向」と評価される。【評価結果：C】
- ② 状態：漁獲量（内水面）の状態は、漁協ヒアリングの結果、一部の漁協から「悪い状態」の回答を得たことから、「悪い状態」と評価される。【評価結果：c】

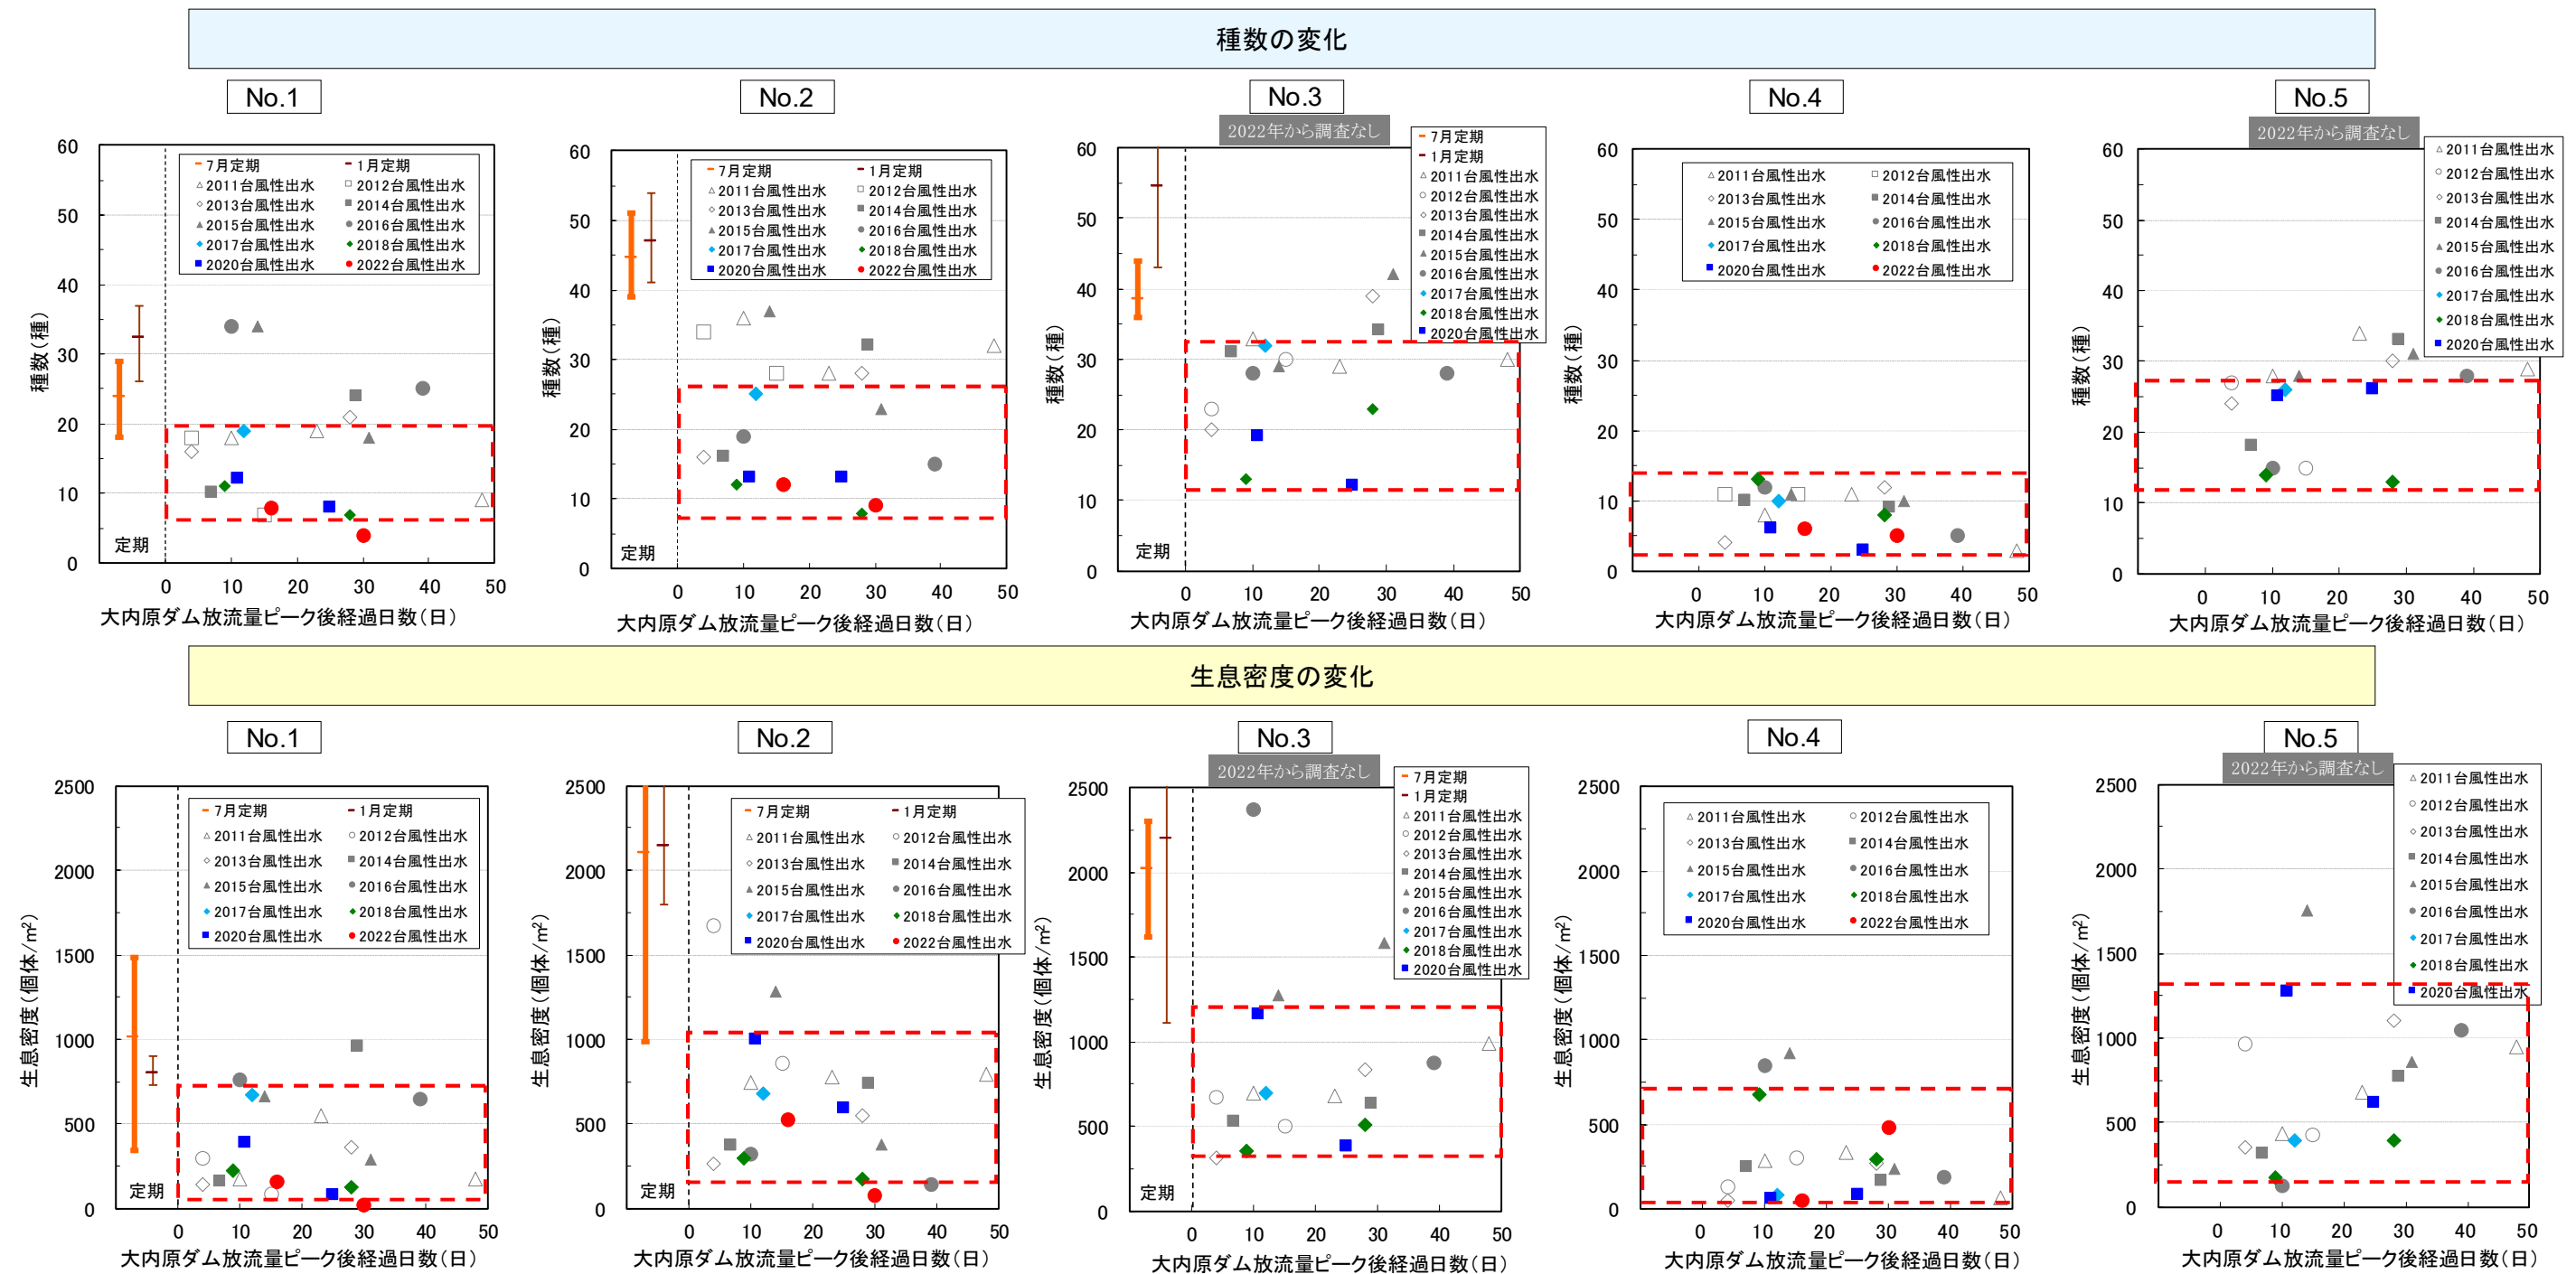
図25-9 底生動物の種数と個体数の変化（出水時）

令和4年度は、種数や生息密度が概ね至近3年の変動幅の範囲内にあることが確認された。

① 方向性：底生動物（出水時）の方向性は、概ね至近3年間（平成29年度、平成30年度、令和2年度）の調査結果の変動幅の範囲内にあることから「維持傾向」と評価される。【評価結果：B】

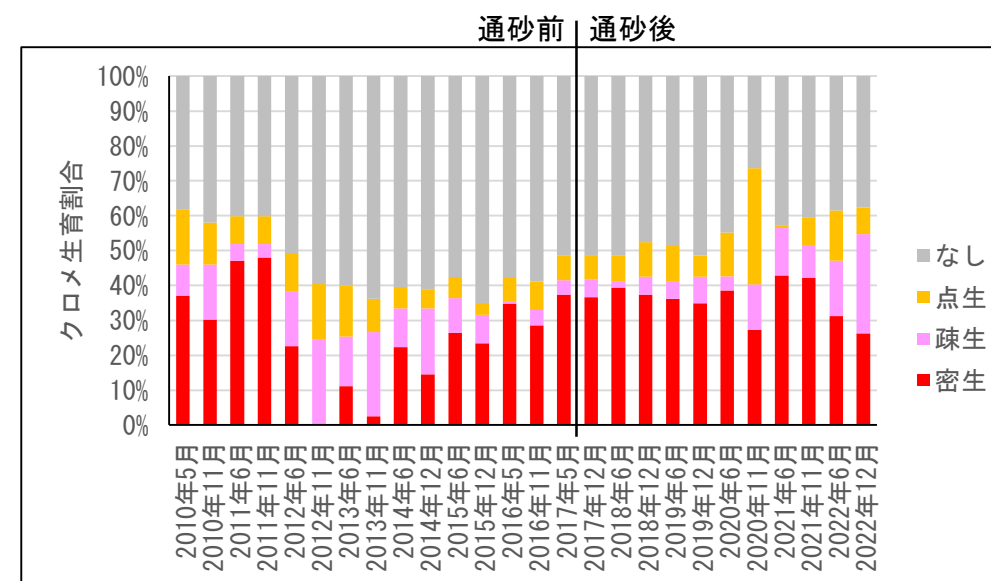
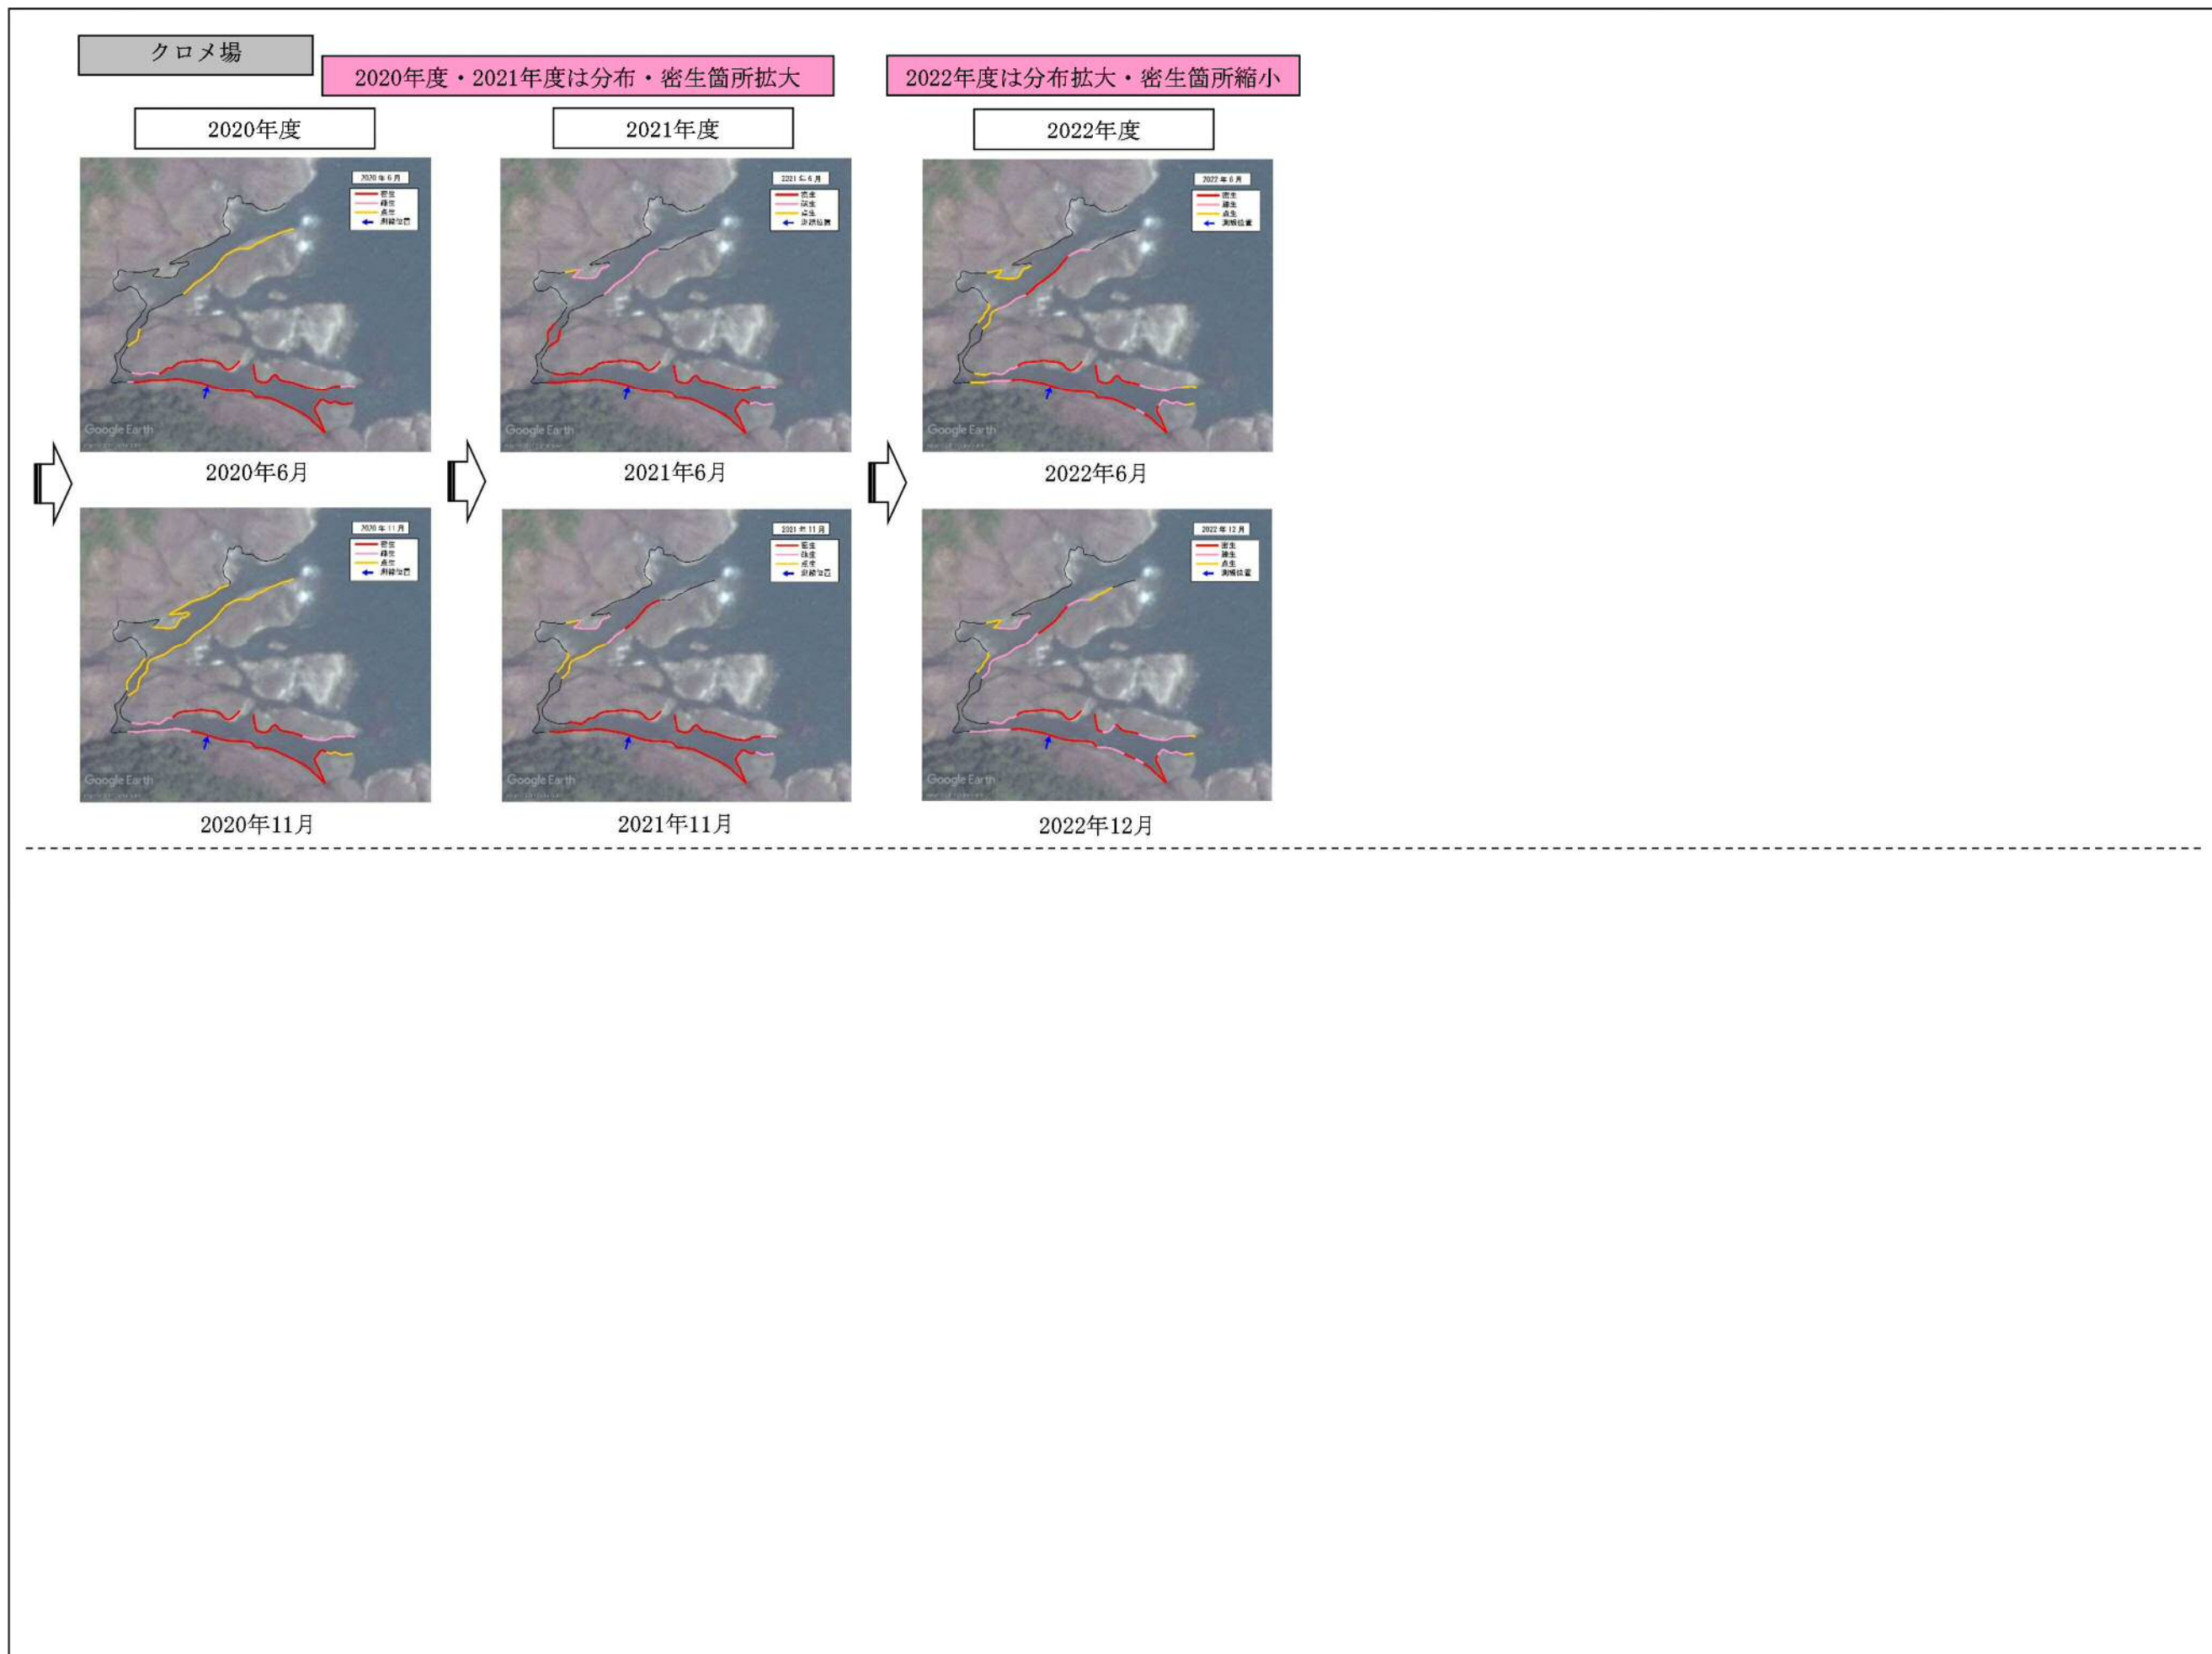
図25-10(1) 藻場（クロメ場）の変化（令和4年度）

方向性評価は、図25-10(1)～(2)、図25-11(1)～(2)に示すとおり、至近3年間と比較して、クロメ場の密生部分はやや縮小したものの、分布範囲が拡大した。また、ヤツマタモク場は至近3年間と比較して分布・密生範囲が拡大したことから、「改善傾向」と評価される。

クロメは、平成24年以降北側の分布範囲が縮小しているが、南側の被度は回復しており、平成26年以降は北側生息分布が徐々に回復している。
