第12回 耳川水系総合土砂管理に関する評価・改善委員会

問題・課題評価資料【河口・海岸領域】

令和5年7月20日

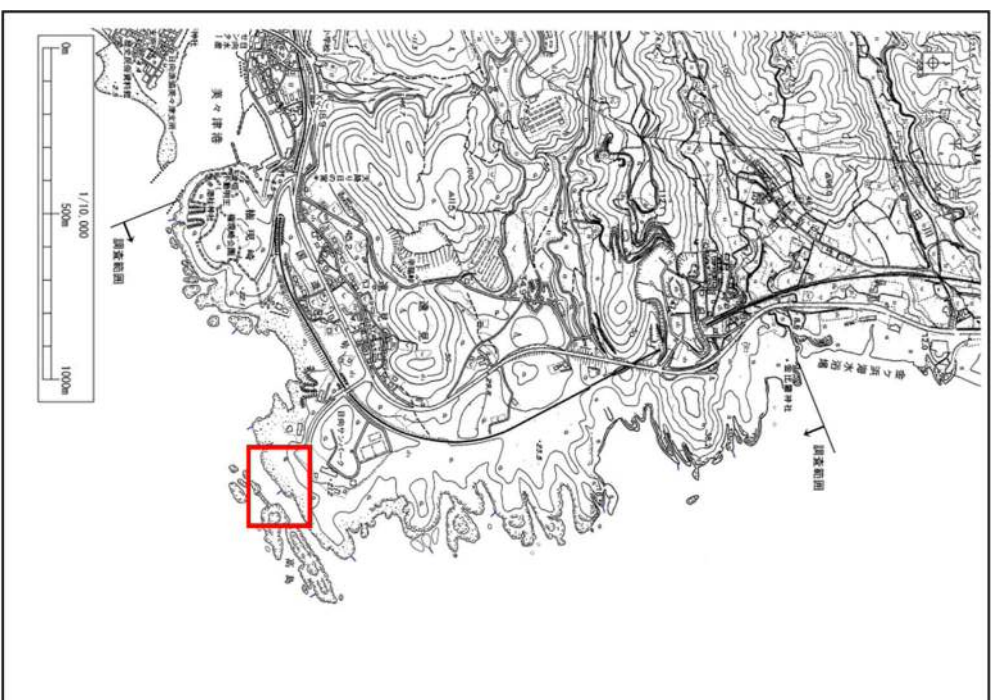
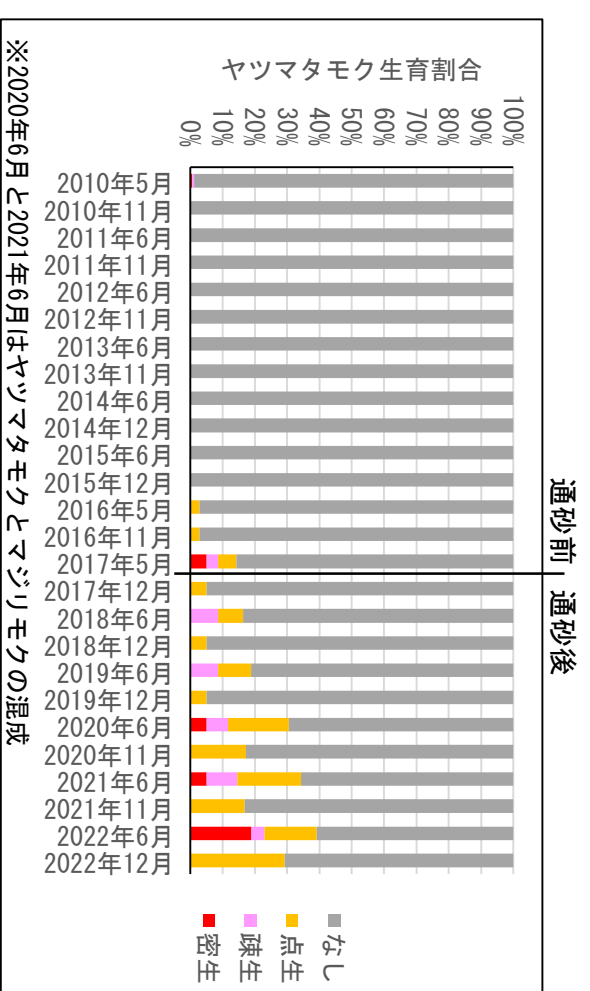
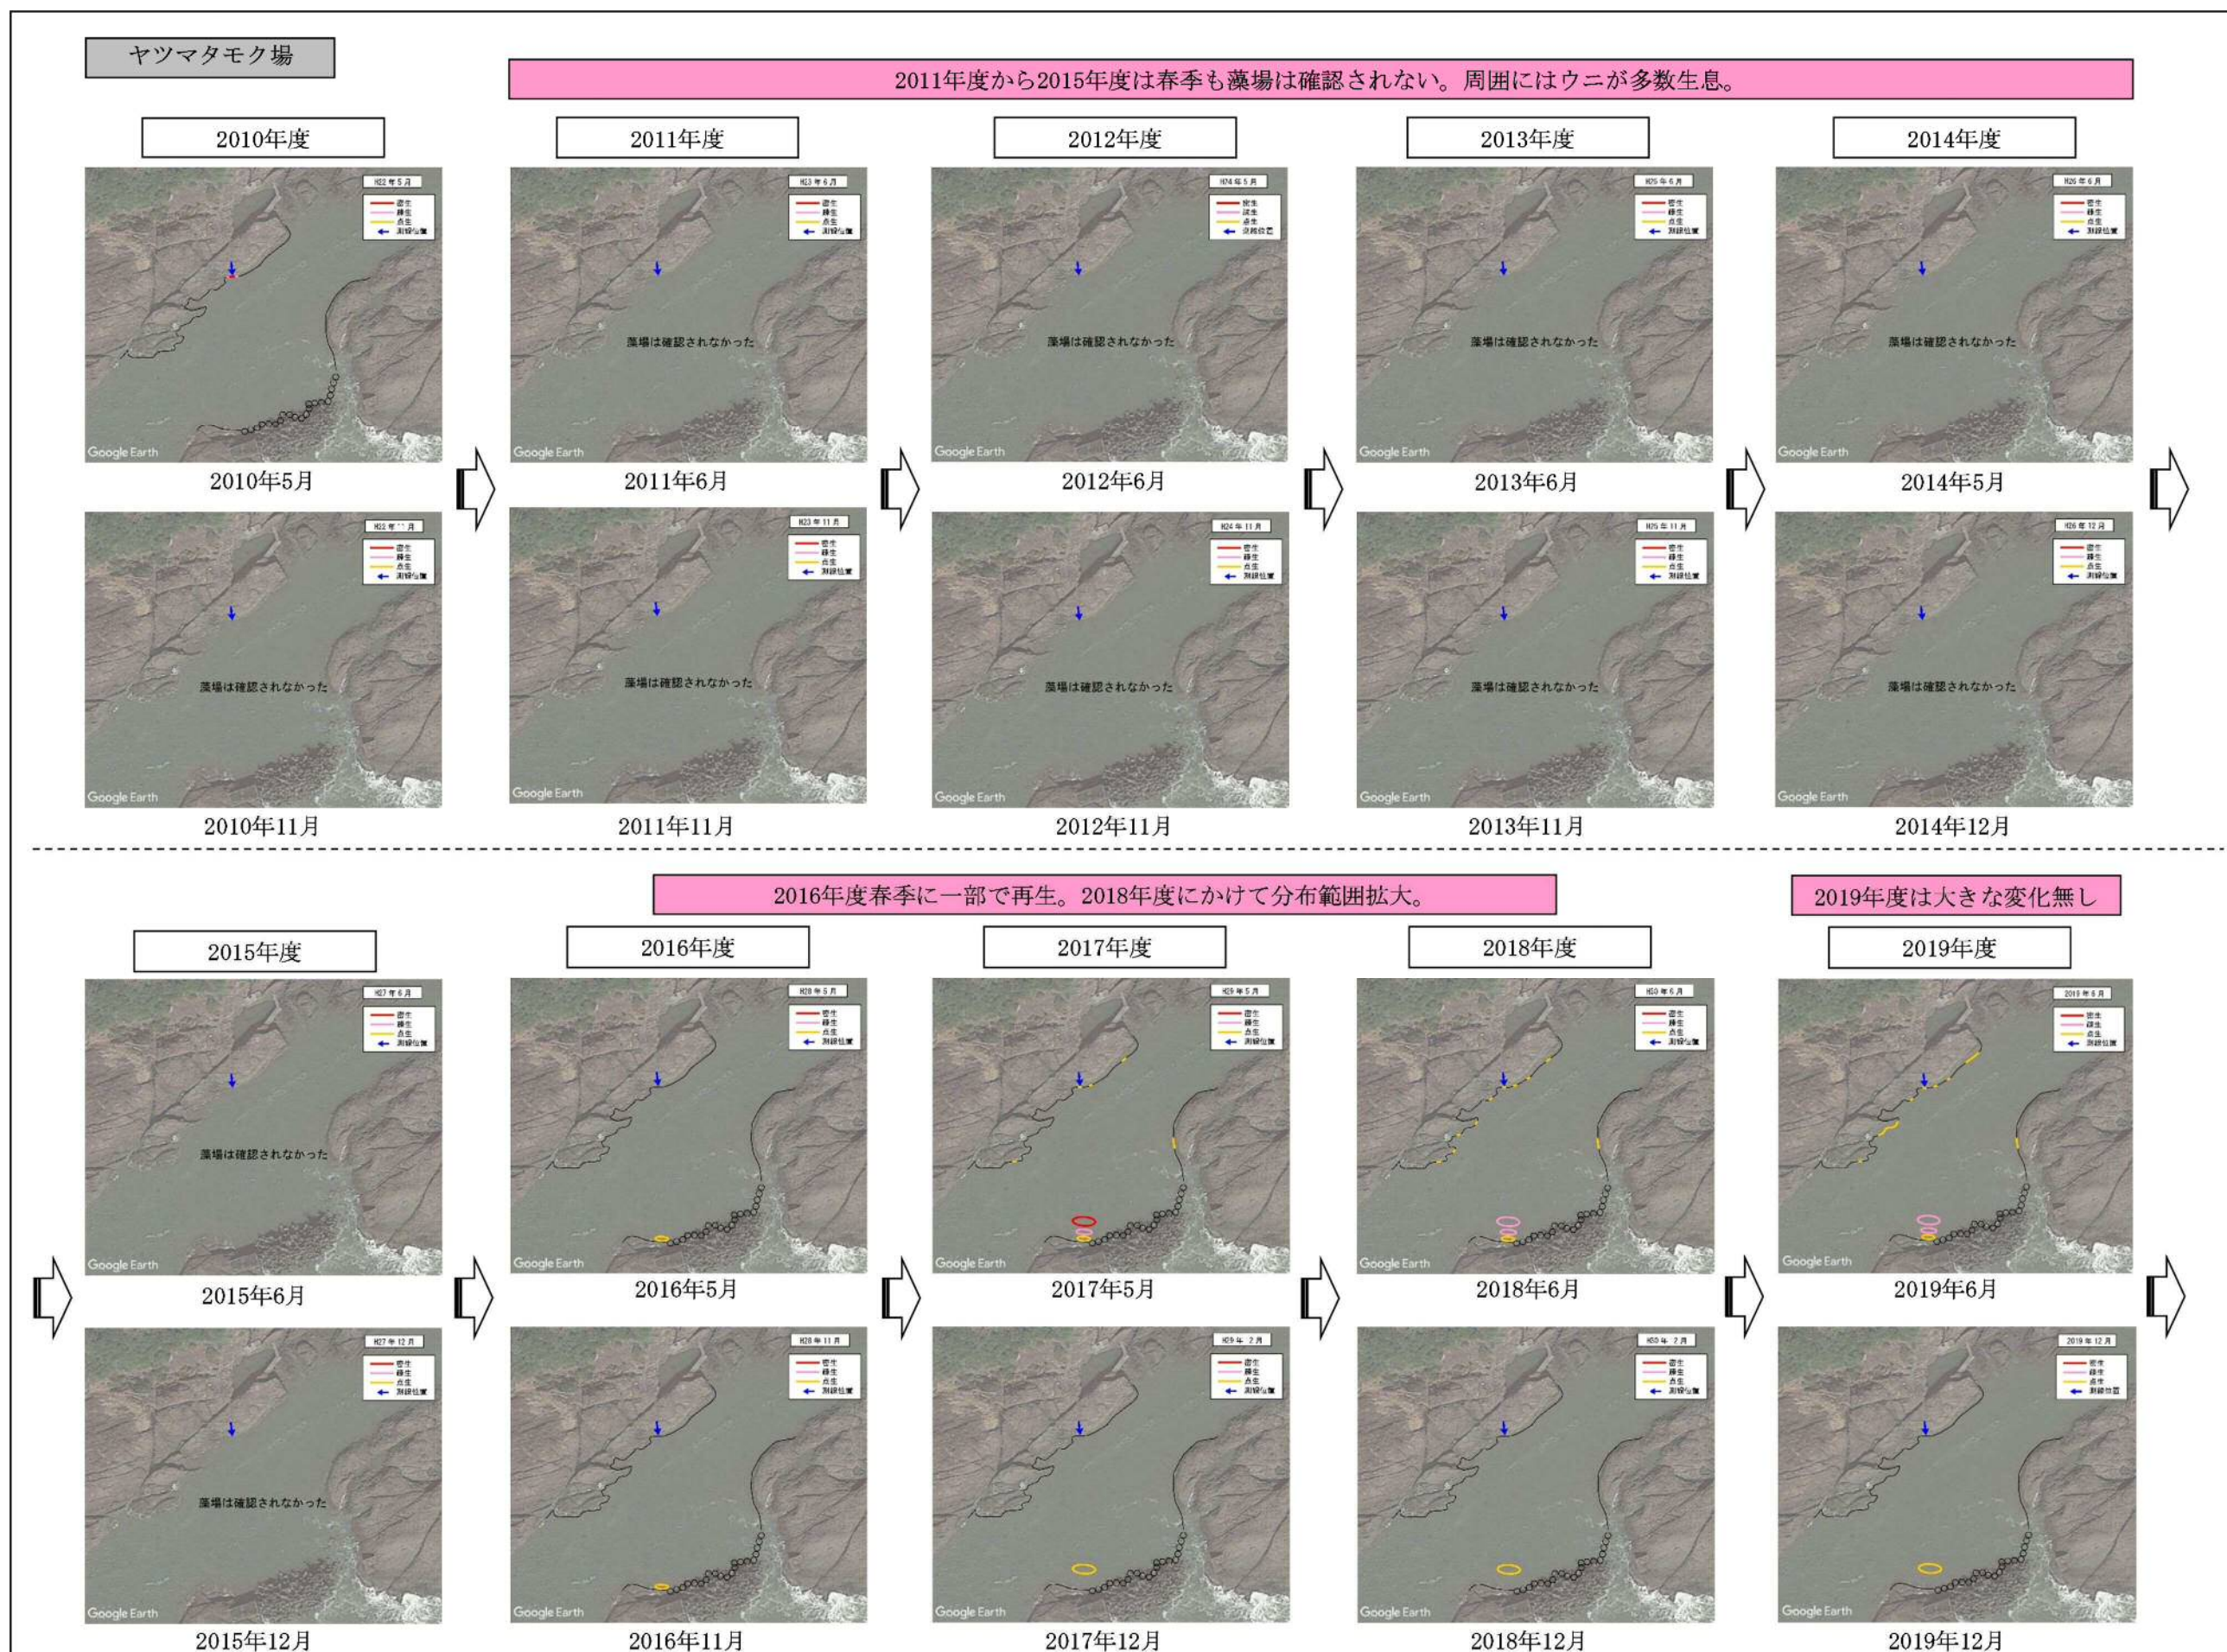
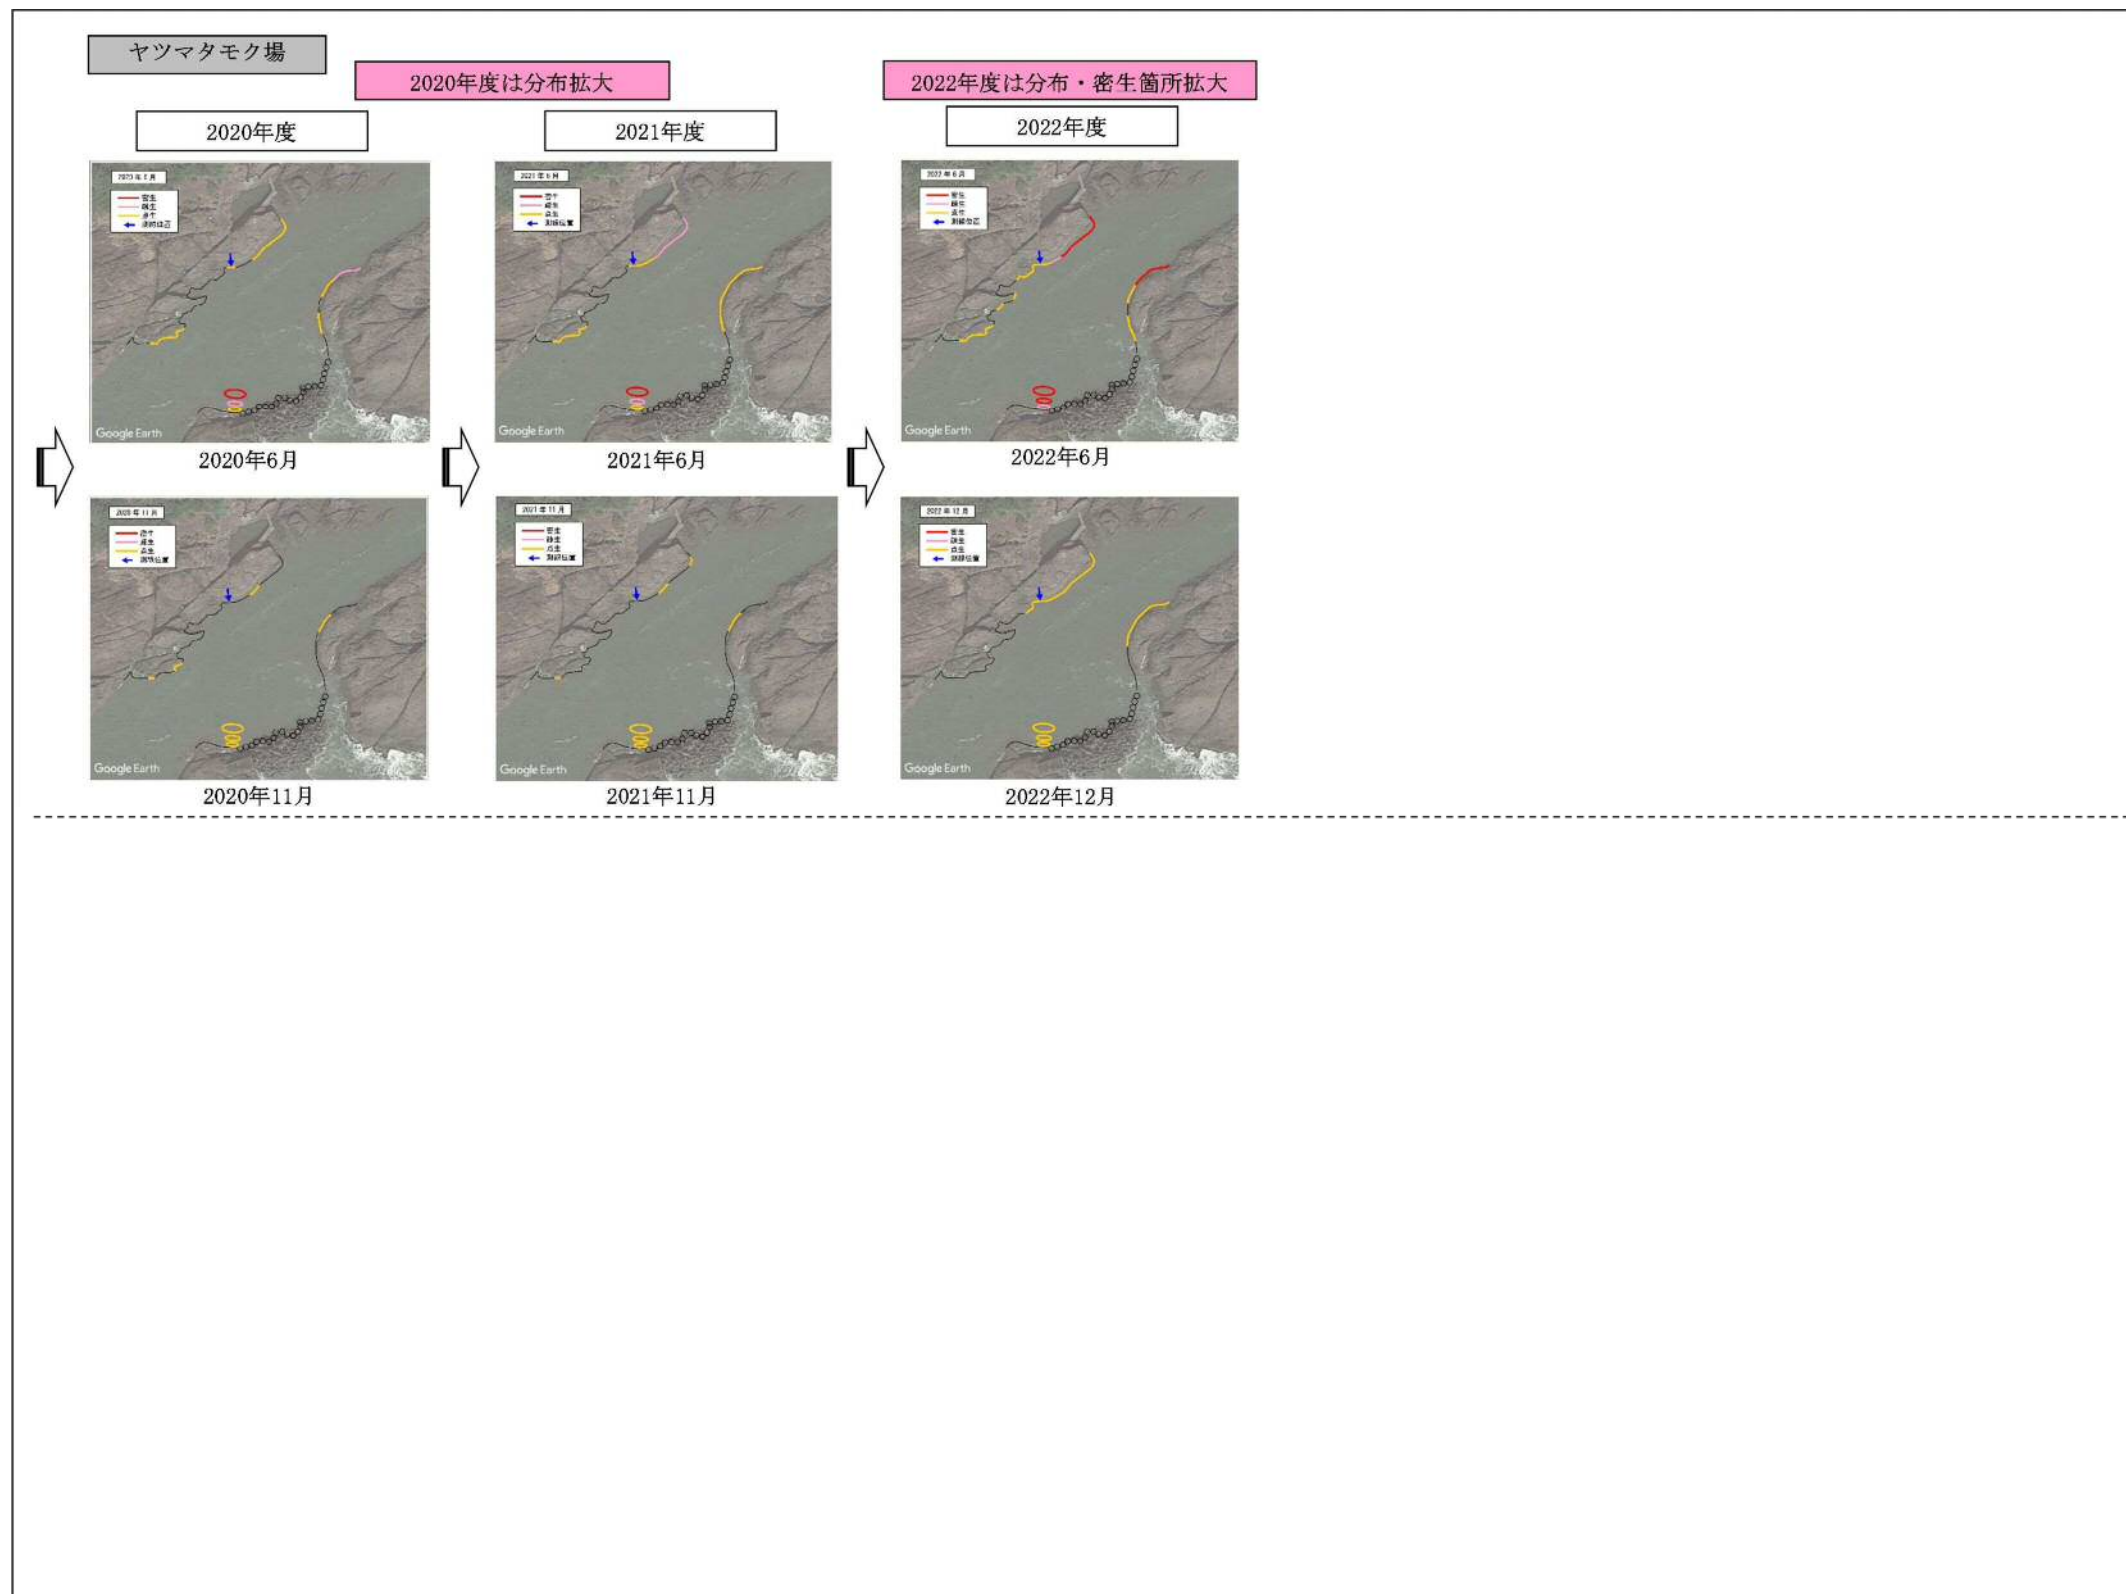
図25-11(1) 藻場（ヤツマタモク場）の変化（令和4年度）

方向性評価は、図25-10(1)～(2)、図25-11(1)～(2)に示すとおり、至近3年間と比較して、クロメ場の密生部分はやや縮小したものの、分布範囲が拡大した。また、ヤツマタモク場は至近3年間と比較して分布・密生範囲が拡大したことから、「改善傾向」と評価される。

ヤツマタモクは、魚類やウニ類による食害の影響で平成23年6月以降、被度・分布範囲ともに縮小し、全体的に磯焼けの様相を呈していたが、平成28年は一部でヤツマタモクが再生した。平成29年以降は徐々に分布が拡大している。

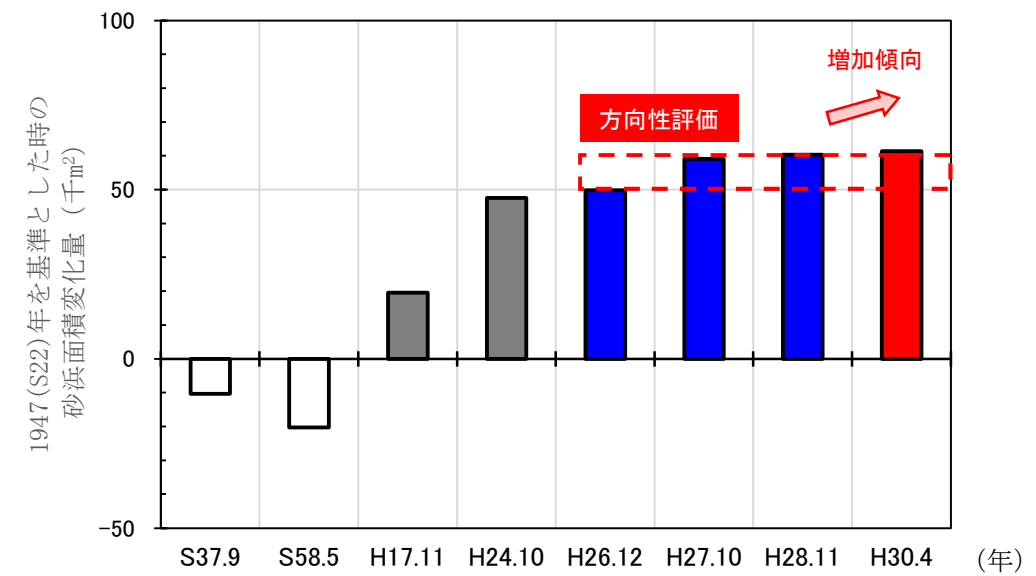
図26-1 昭和22年を基準とした時の砂浜面積の変化(耳川～石並川)

方向性評価は、図26-1に示すとおり、砂浜面積より至近3回との比較により評価する。平成30年4月は、平成26年、27年、28年と比較すると増加している。

- ① 方向性：汀線(砂浜面積)の方向性は、平成30年度は、至近3回(平成26年、27年、28年)と比較すると増加していることから「改善傾向」と評価される。【評価結果：A】(参考：平成30年度評価)
- ② 状態：汀線(砂浜面積)の状態は、基準年の砂浜面積と比較すると増加していることから「良い状態」と評価される。【評価結果：a】(参考：平成30年度評価)

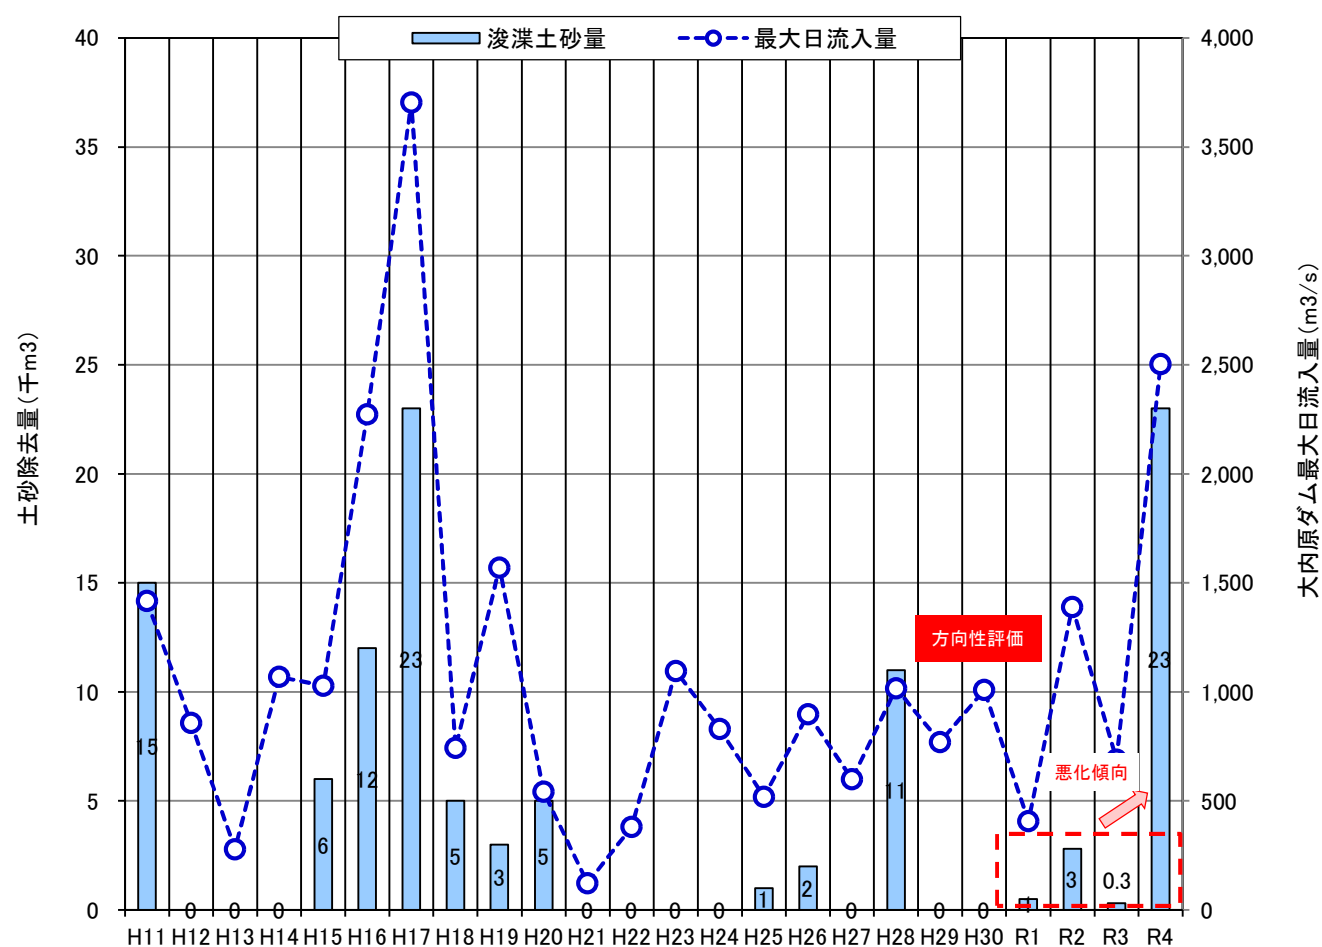
図28-1 美々津港での浚渫土砂量の経年変化

令和4年度は、河口付近において、至近3年間の変動幅を上回っており、平成17年と同程度の土砂除去量となっている。

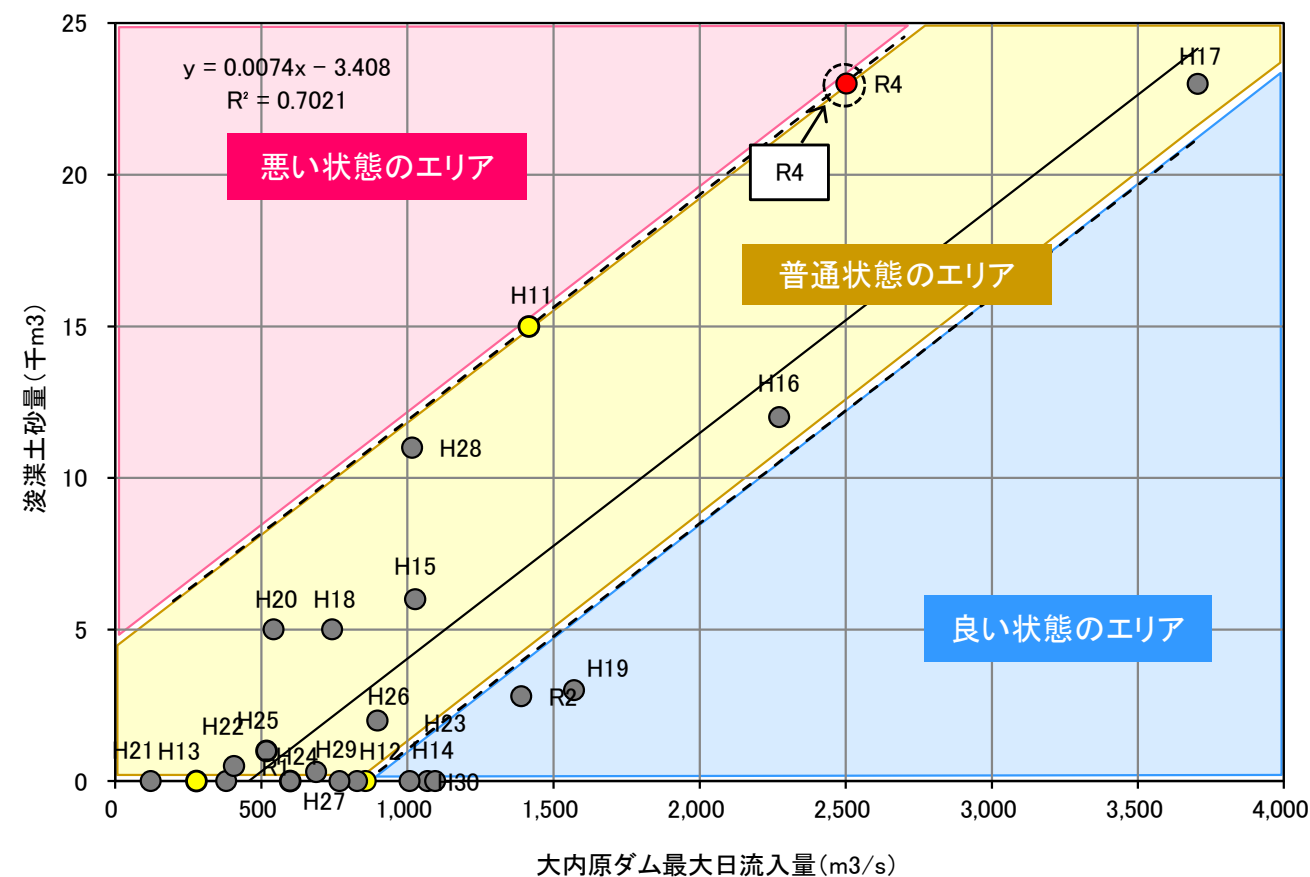
図28-2 美々津港での浚渫土砂量の経年変化

令和4年度は、普通状態のエリアに入る。

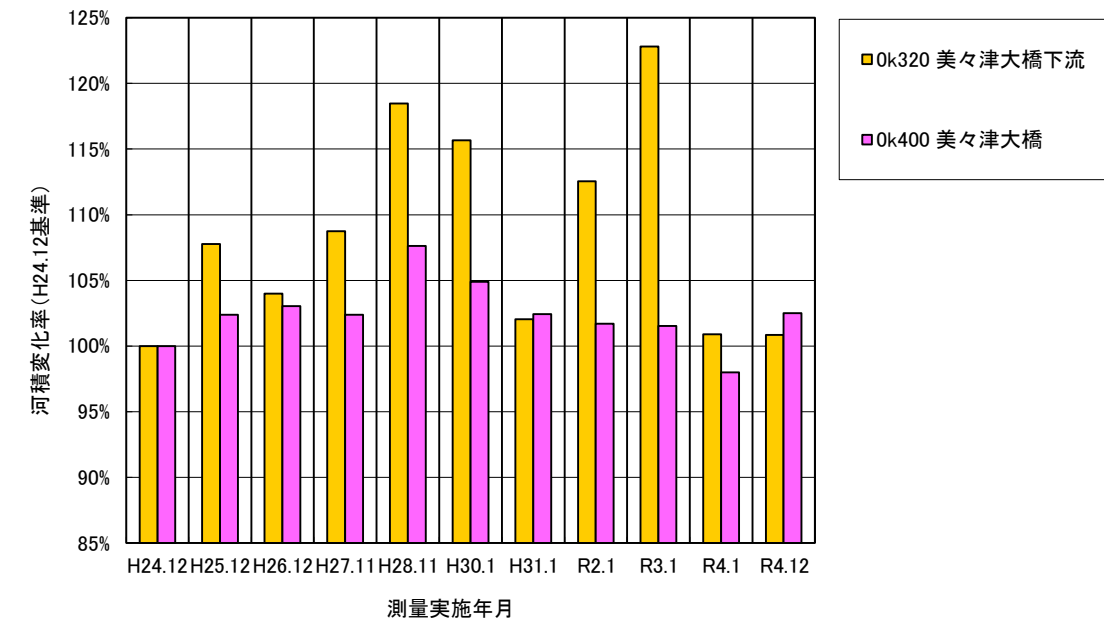
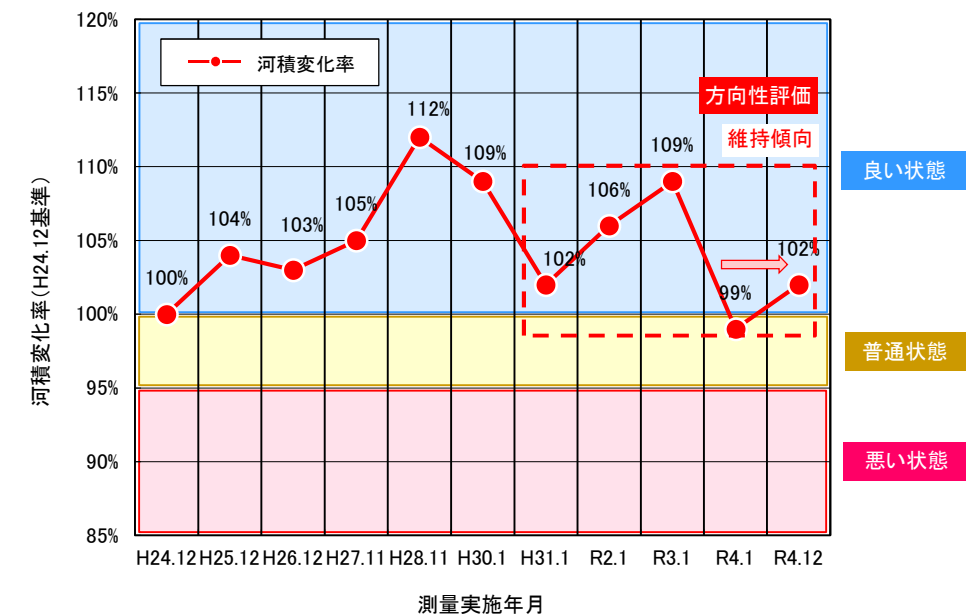
図29-1 河積変化率の経年変化

- ① 方向性：河口部の河積変化率の平均を見ると、至近3年間（令和元年度～令和3年度）の変動幅内であることから「維持傾向」と評価される。【評価結果：B】
- ② 状態：令和4年度は、基準年（平成24年度）と比較すると、「良い状態」と評価される。【評価結果：a】

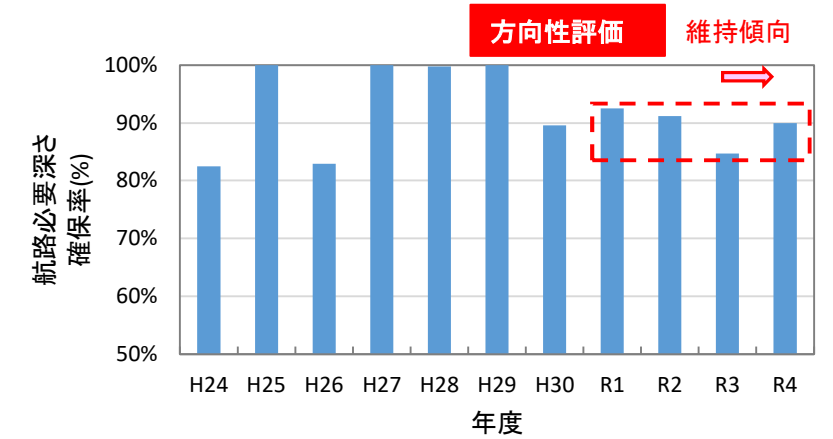
図30-1 0k320の河道における航路必要深さ (D.L. -2m) 確保率

令和4年度の航路必要深さの確保率は90%の状態である。

- ① 方向性：航路として必要な深さは、至近3年間（令和元年度～令和3年度）での航路必要深さ確保率と比較して変化していないことから「維持傾向」と評価される。【評価結果：B】
- ② 状態：航路として必要な深さの確保率は90%であり、100%確保されていないことから「悪い状態」と評価される。【評価結果：c】

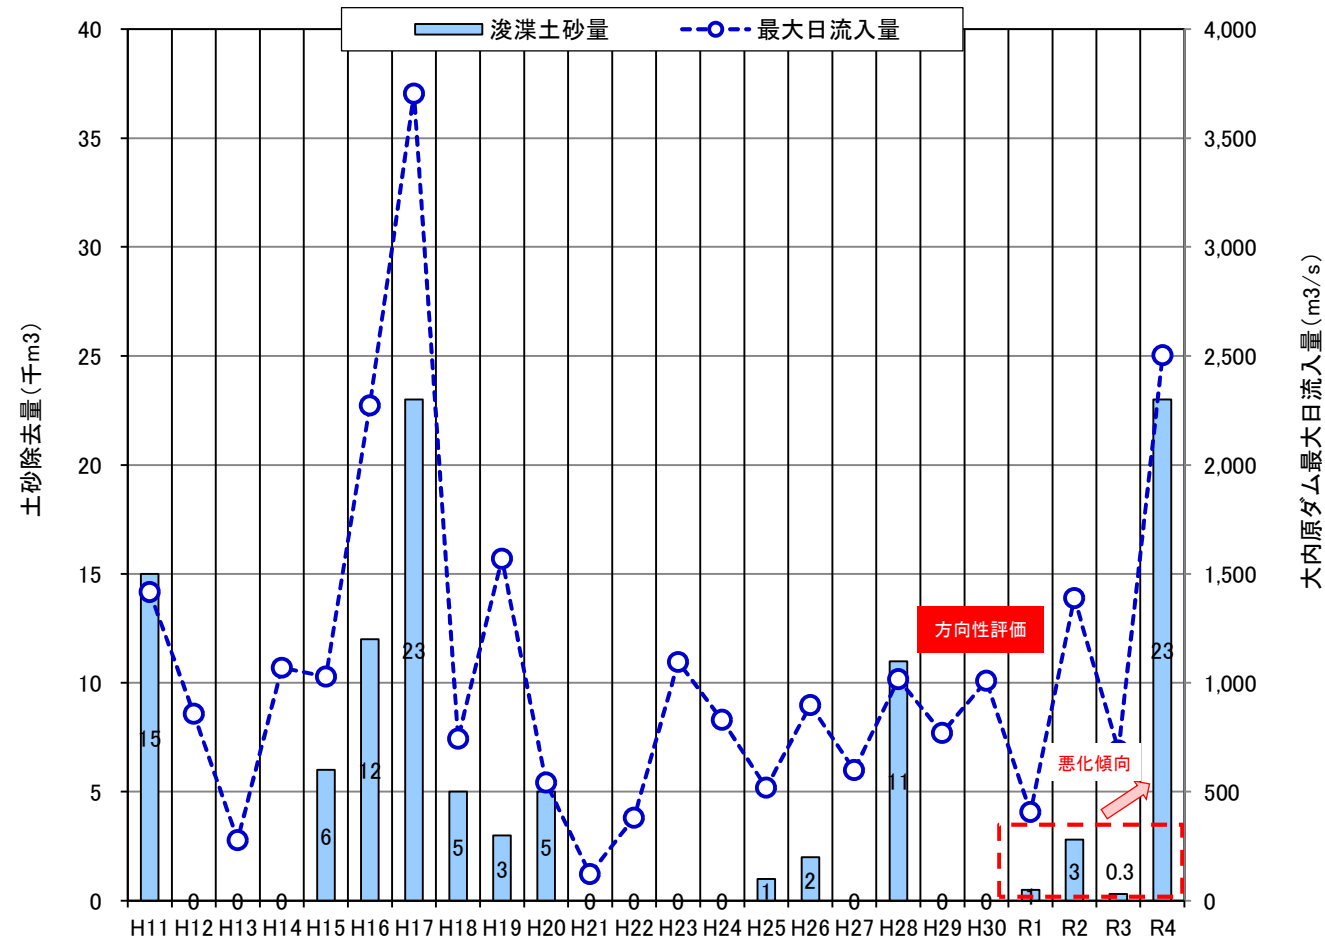
図30-3 美々津港での浚渫土砂量の経年変化

令和4年度は、河口付近において、至近3年間の変動幅を上回っており、平成17年と同程度の土砂除去量となっている。

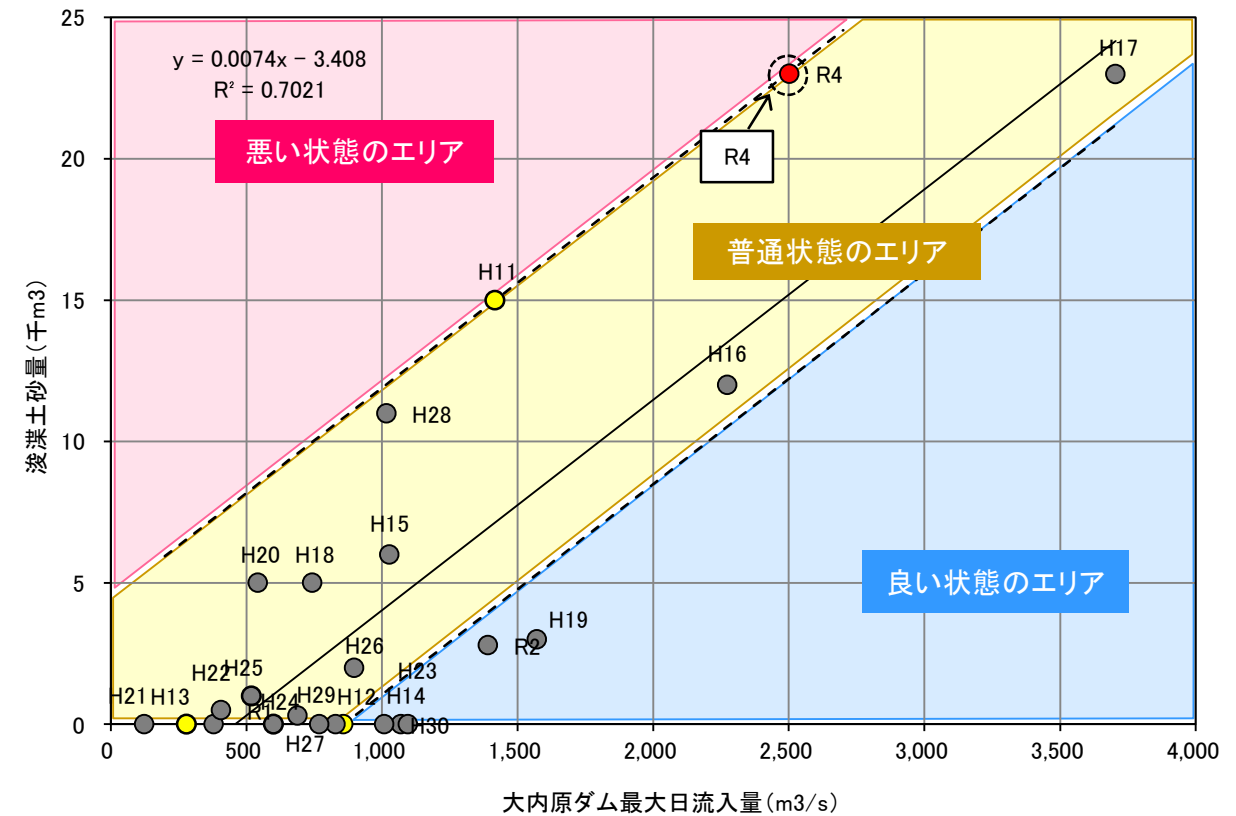
図30-4 美々津港での浚渫土砂量の経年変化

令和4年度は、普通状態のエリアに入る。

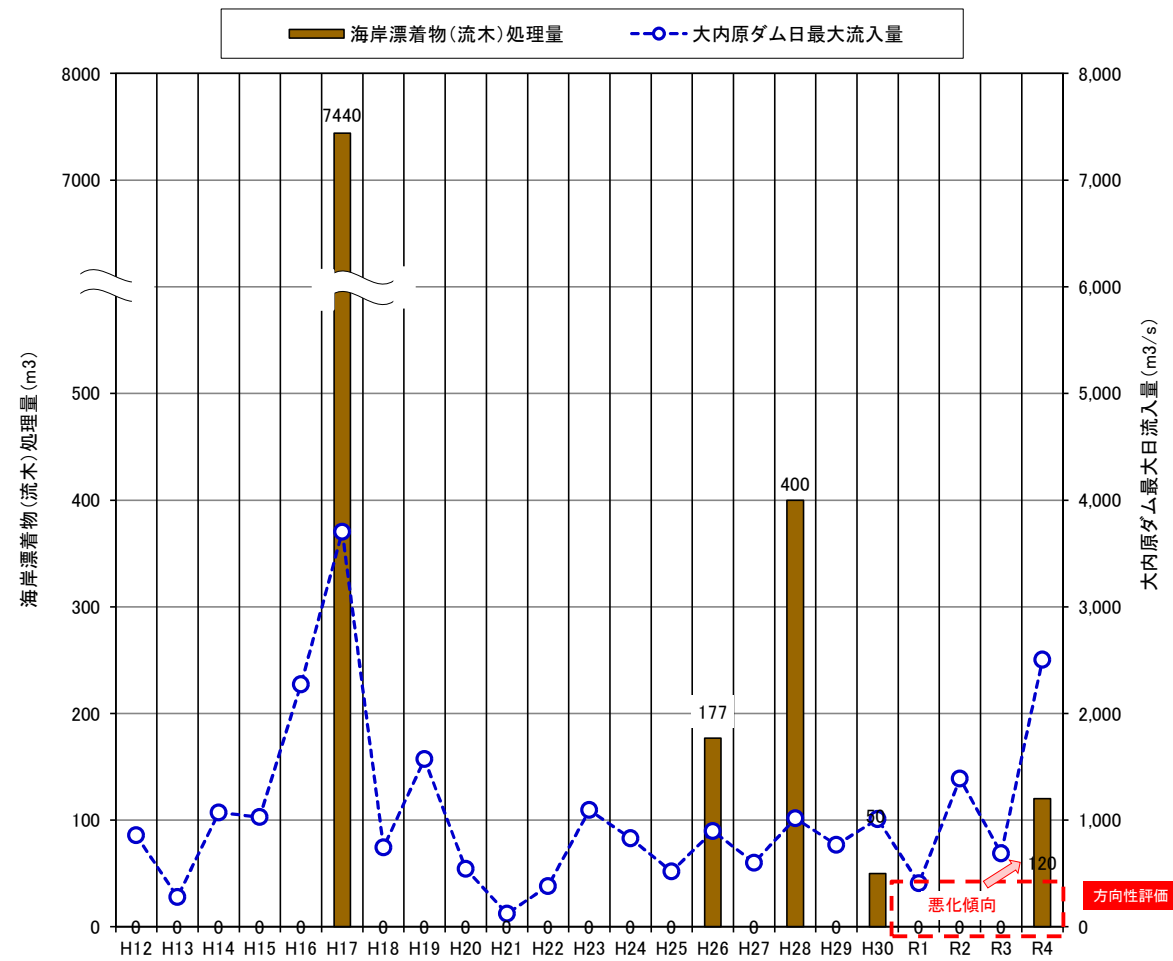
図31-1 海岸漂着物（流木等）の処理実績

海岸環境悪化に関する総合評価 : 悪いレベル【×】		
方向性	c	<ul style="list-style-type: none"> ・写真観測の結果、台風14号発生後の写真では、流木の海岸漂着が一部確認される。 ・海岸漂着物(流木等)の処理実績は、至近3年間(令和元年度~令和3年度)の変動幅を上回ることから「悪化傾向」と評価される。 ・以上より、「海岸環境悪化」の方向性は、悪化傾向【C】と評価される。
状態	c	<ul style="list-style-type: none"> ・海岸漂着物(流木等)の状態は、漁協ヒアリングの結果、日向市漁協から「悪い状態」の回答を得たことから「悪い状態」と評価される。 ・以上より、「海岸環境悪化」の状態は、悪い状態【c】と評価される。

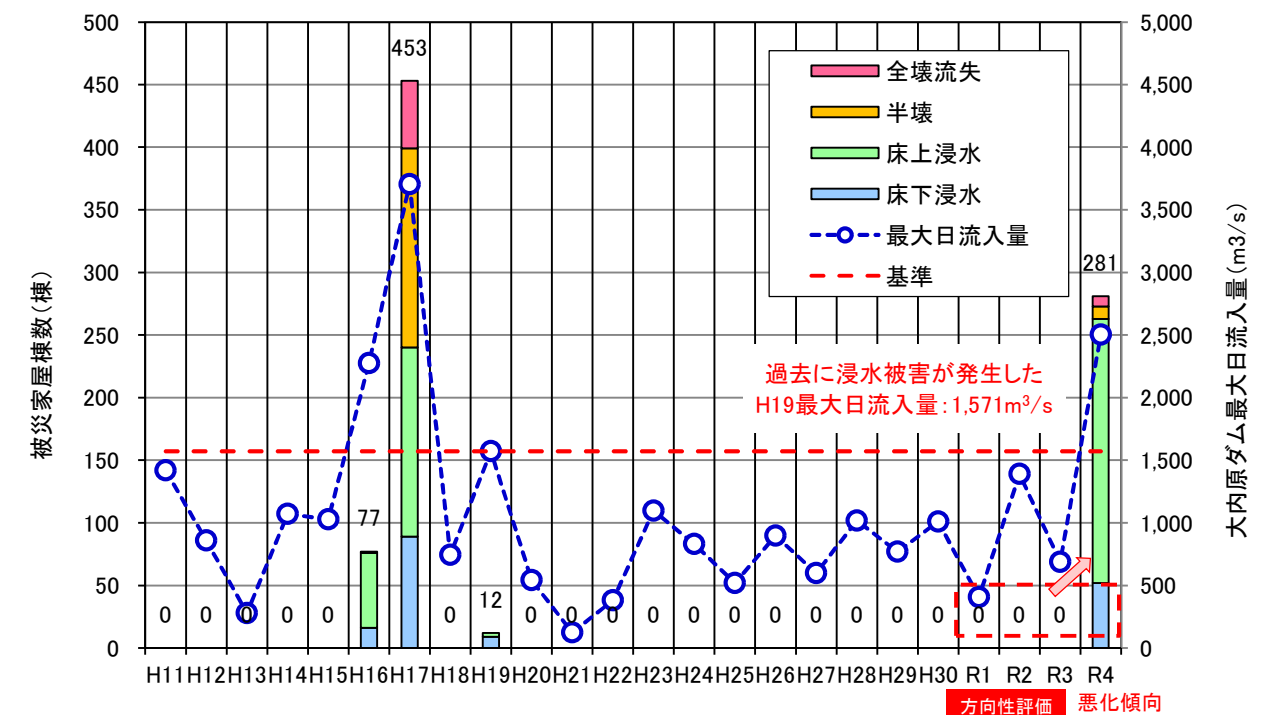
図33-1 浸水被害家屋棟数の推移 ※日流入量：毎正時流入量の24時間平均値
 最大日流入量：日流入量の年間最大値
 ※被害家屋棟数は支川の被害も含む

令和4年度は、平成19年を上回る流入量であり、浸水被害として被災家屋棟数は281棟であった。
