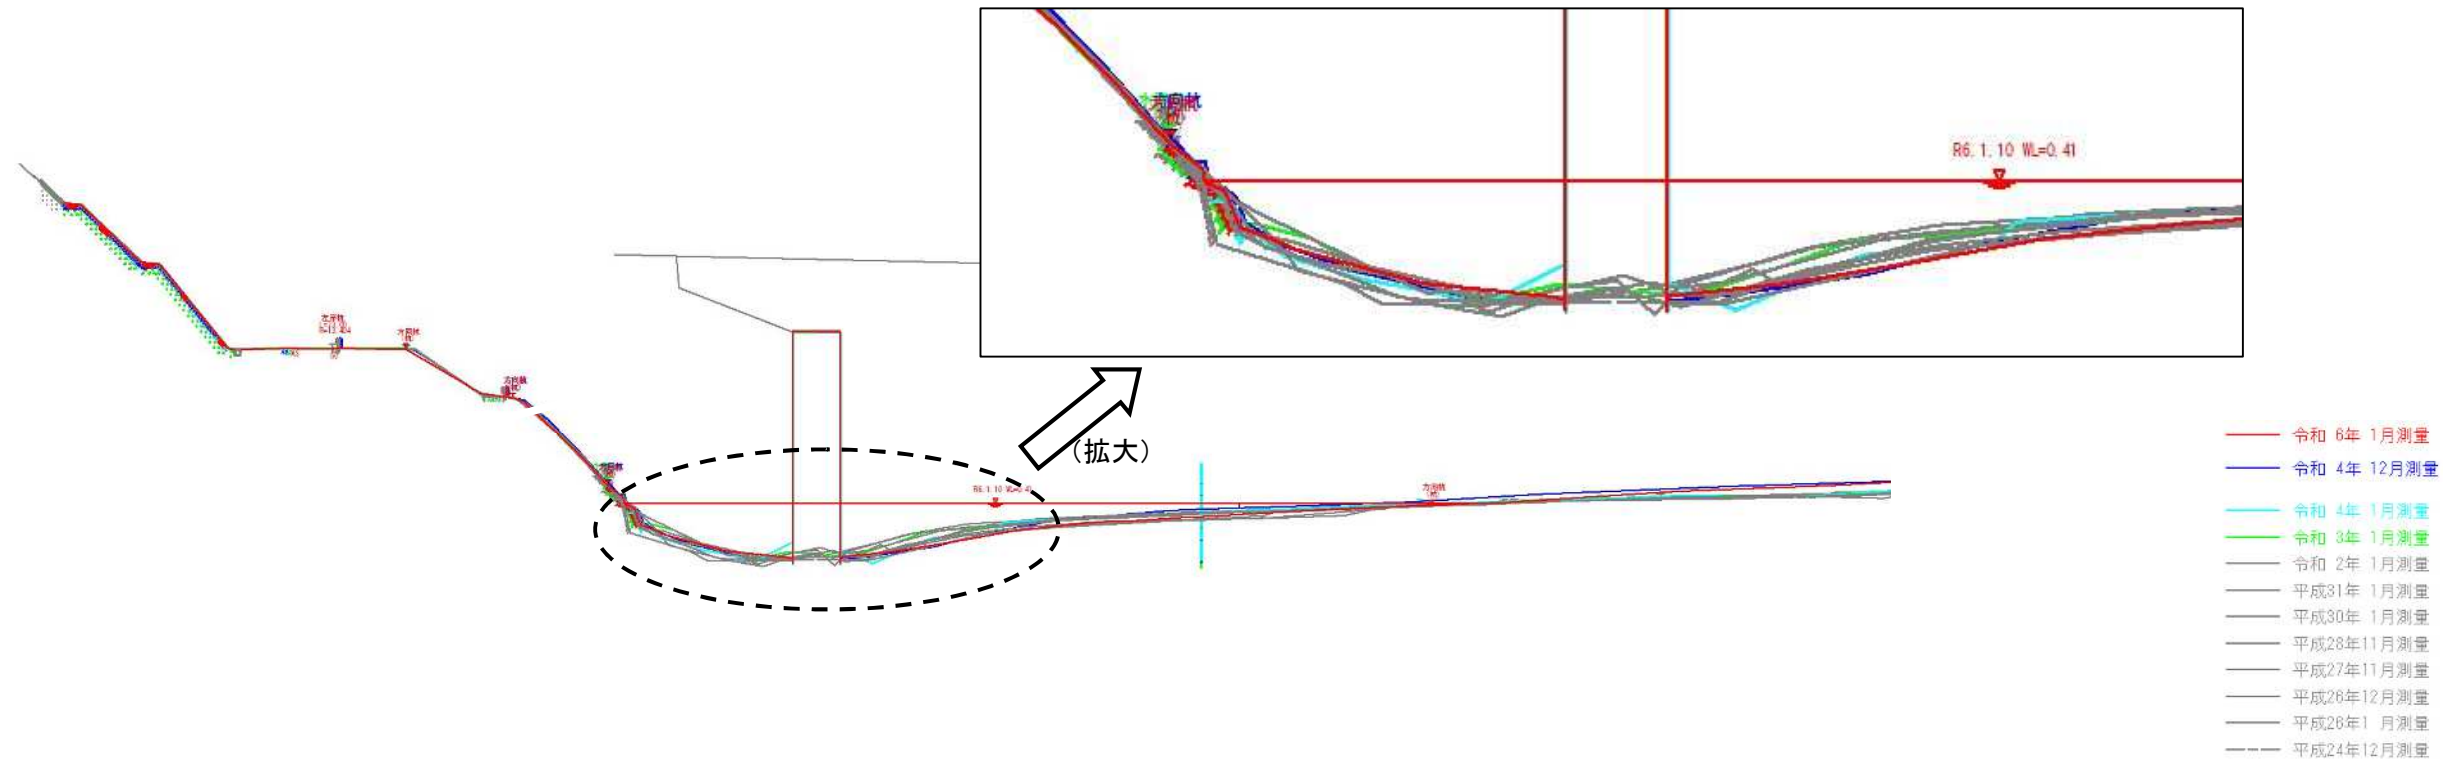
耳川大橋 (3K040) : 河床の低下は見られるものの、橋脚基礎付近は至近3年間 (令和2年度~令和4年度) と比較すると大きな変化は見られない。

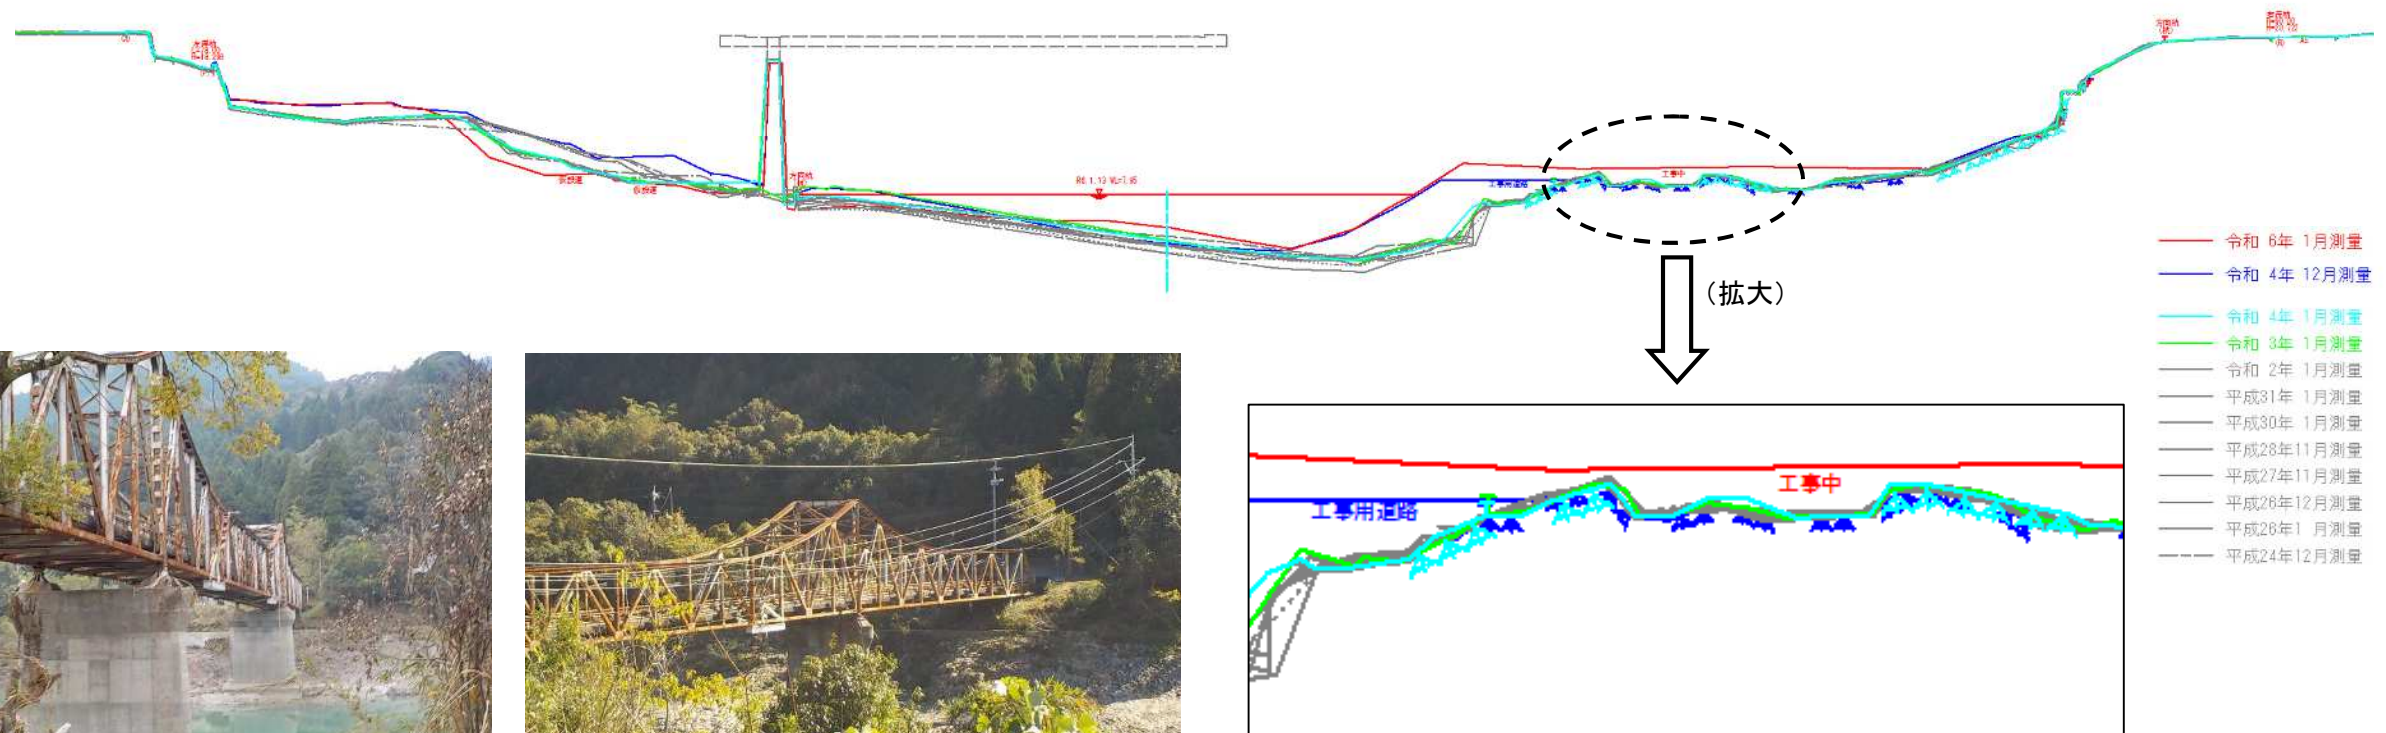
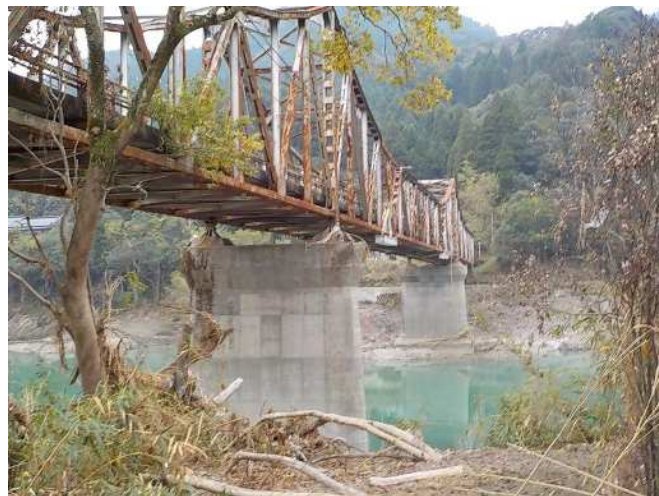
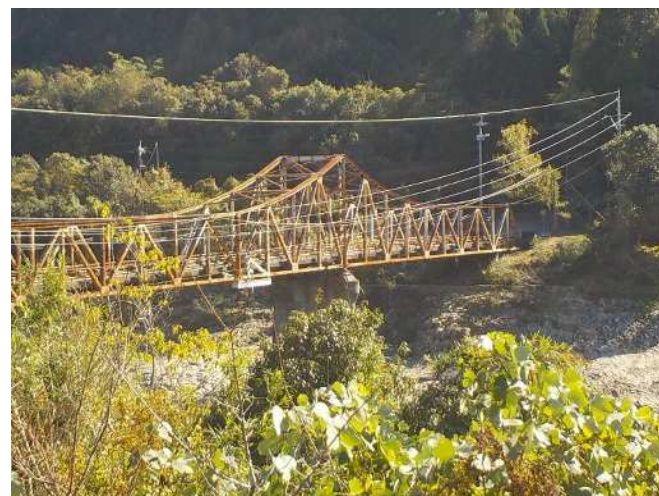
図20-1(1) 橋脚基礎の状況

福瀬大橋 (8K524) : 橋脚基礎は岩着している。至近3年間 (令和2年度~令和4年度) と比較すると大きな変化は見られない。

福瀬大橋 (8K524) : 令和4年11月18日撮影

福瀬大橋 (8K524) : 令和5年11月14日撮影

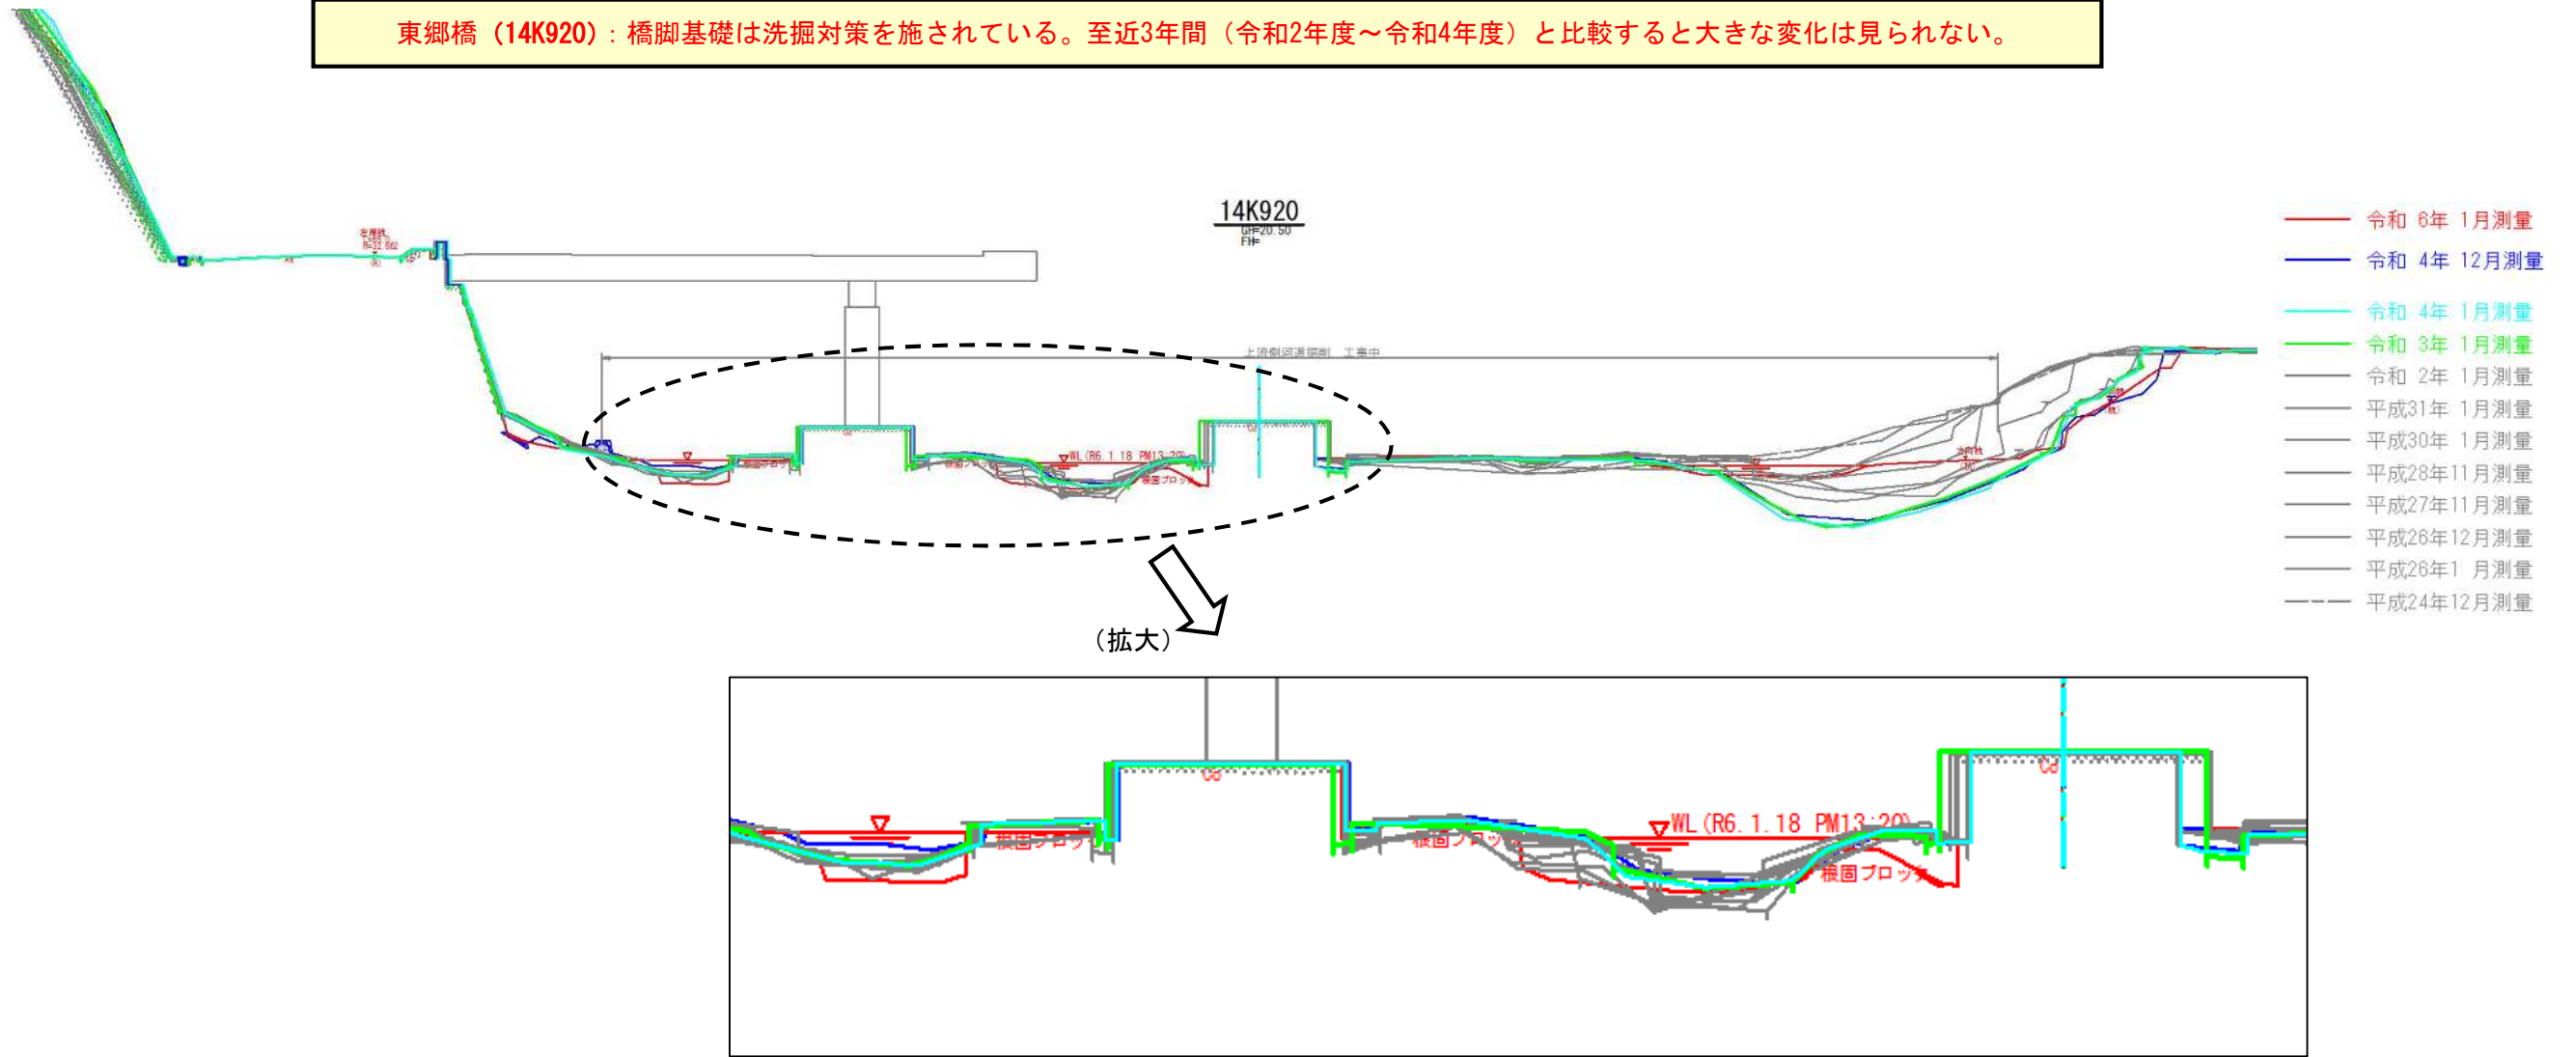
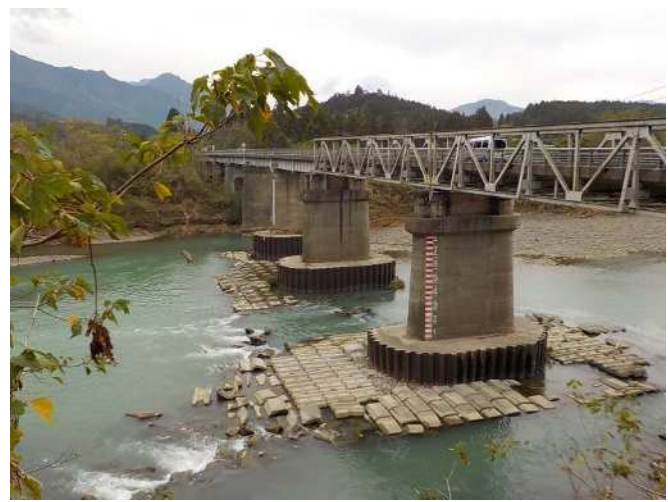
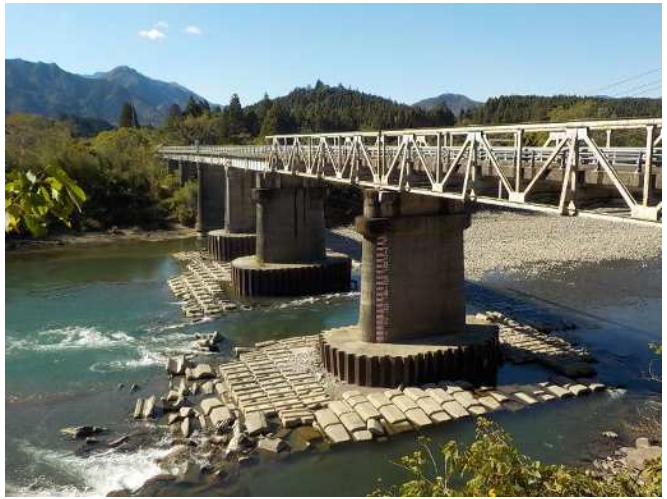
図20-1 (2) 橋脚基礎の状況

東郷橋 (14K920) : 橋脚基礎は洗掘対策を施されている。至近3年間 (令和2年度~令和4年度) と比較すると大きな変化は見られない。

東郷橋 : 令和4年11月17日撮影

東郷橋 : 令和5年11月14日撮影

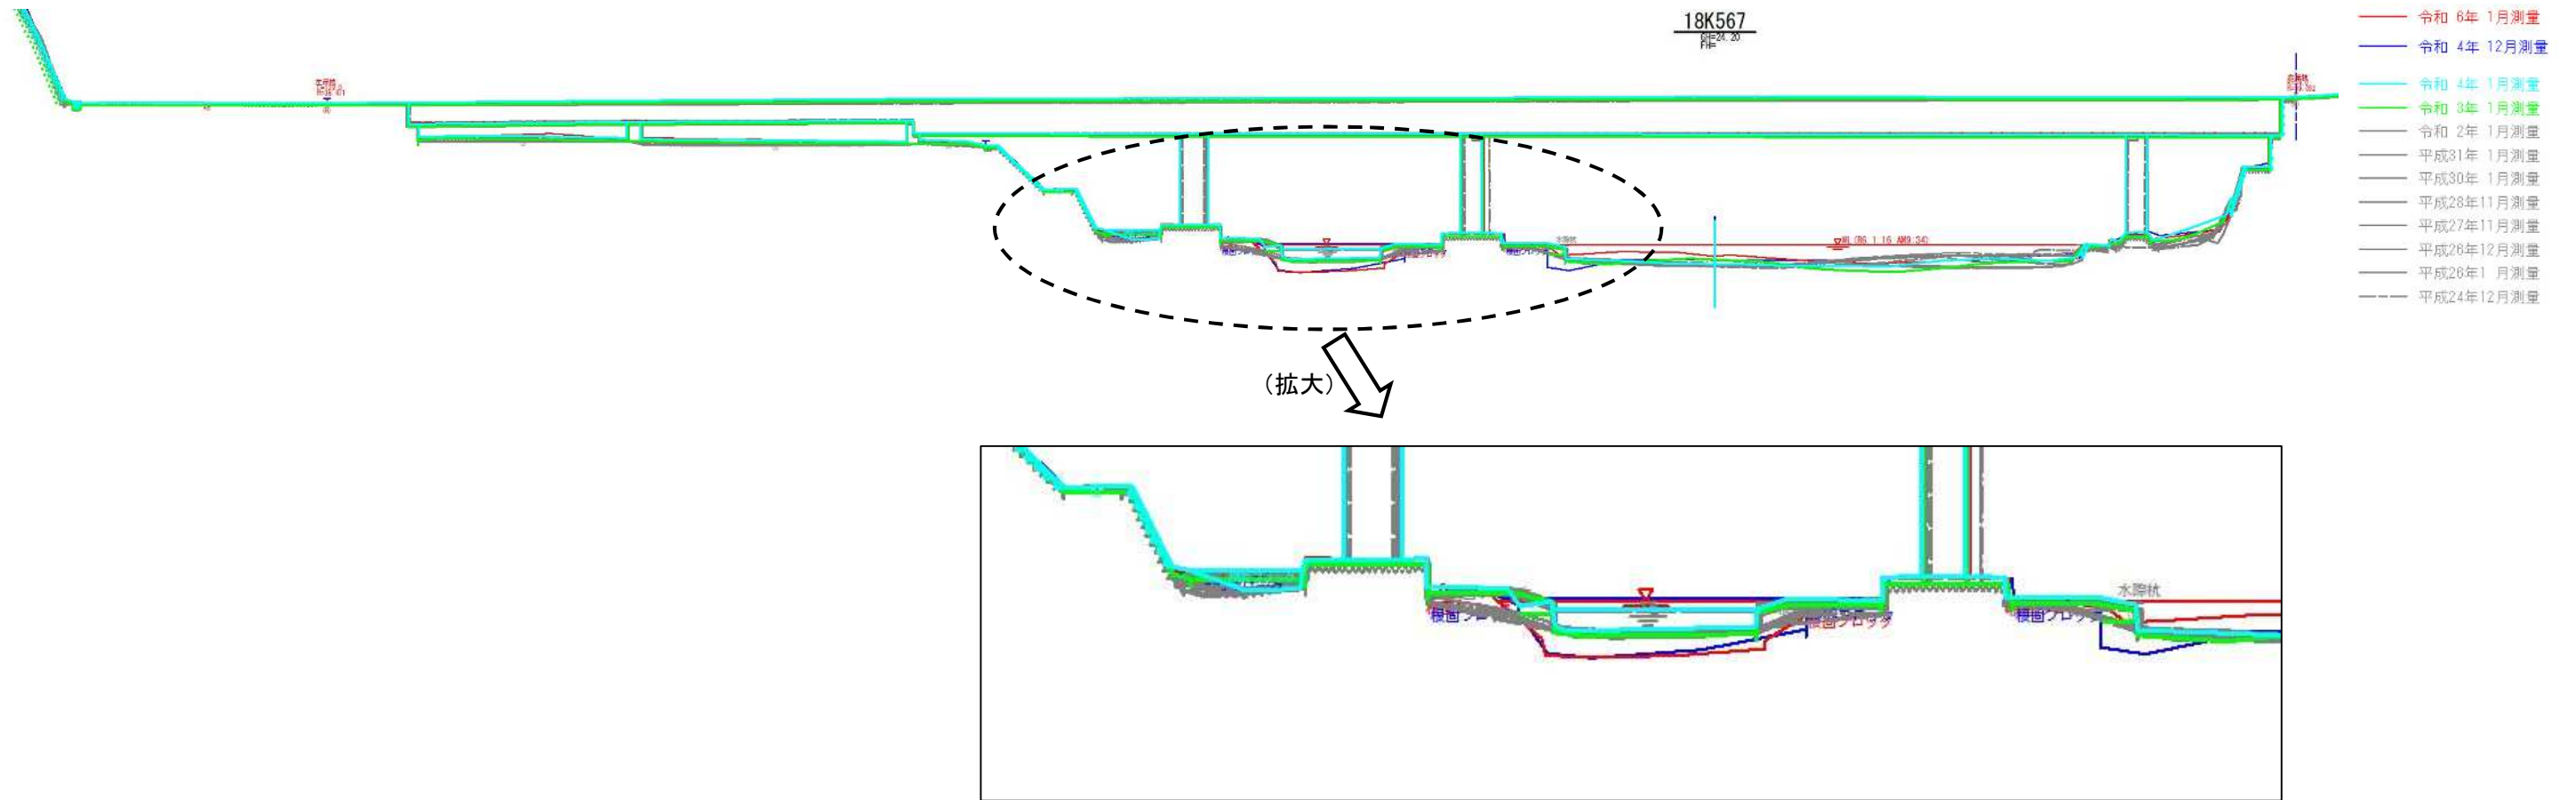
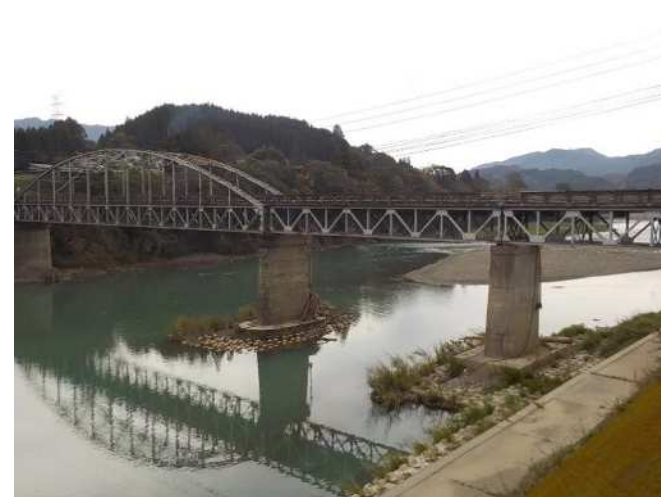
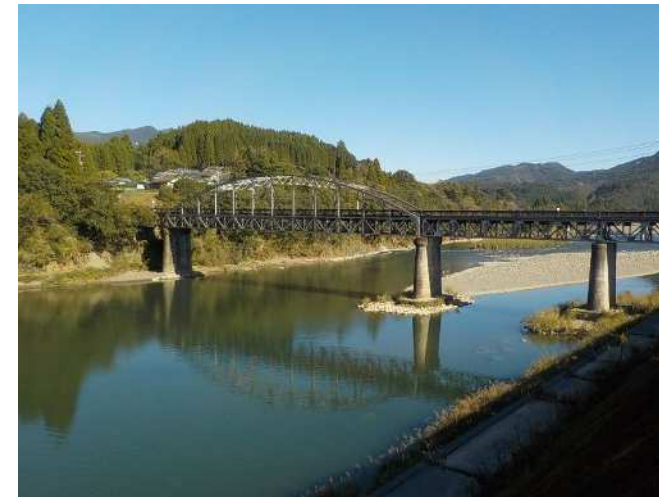
図20-1(3) 橋脚基礎の状況

八重原橋（18K567）：橋脚基礎は洗掘対策が施されている。至近3年間（令和2年度～令和4年度）と比較すると大きな変化は見られない。

八重原橋：令和4年11月17日撮影

八重原橋：令和5年11月14日撮影

- ① 方向性：管理行為の実施の有無によって評価が変わるため、方向性評価は実施しない。【評価結果：-】
- ② 状態：橋脚部が洗掘されている東郷橋及び八重原橋では洗掘対策が講じられており、安全性に関して大きな問題はないと考えられることから「普通状態」と評価される。【評価結果：b】

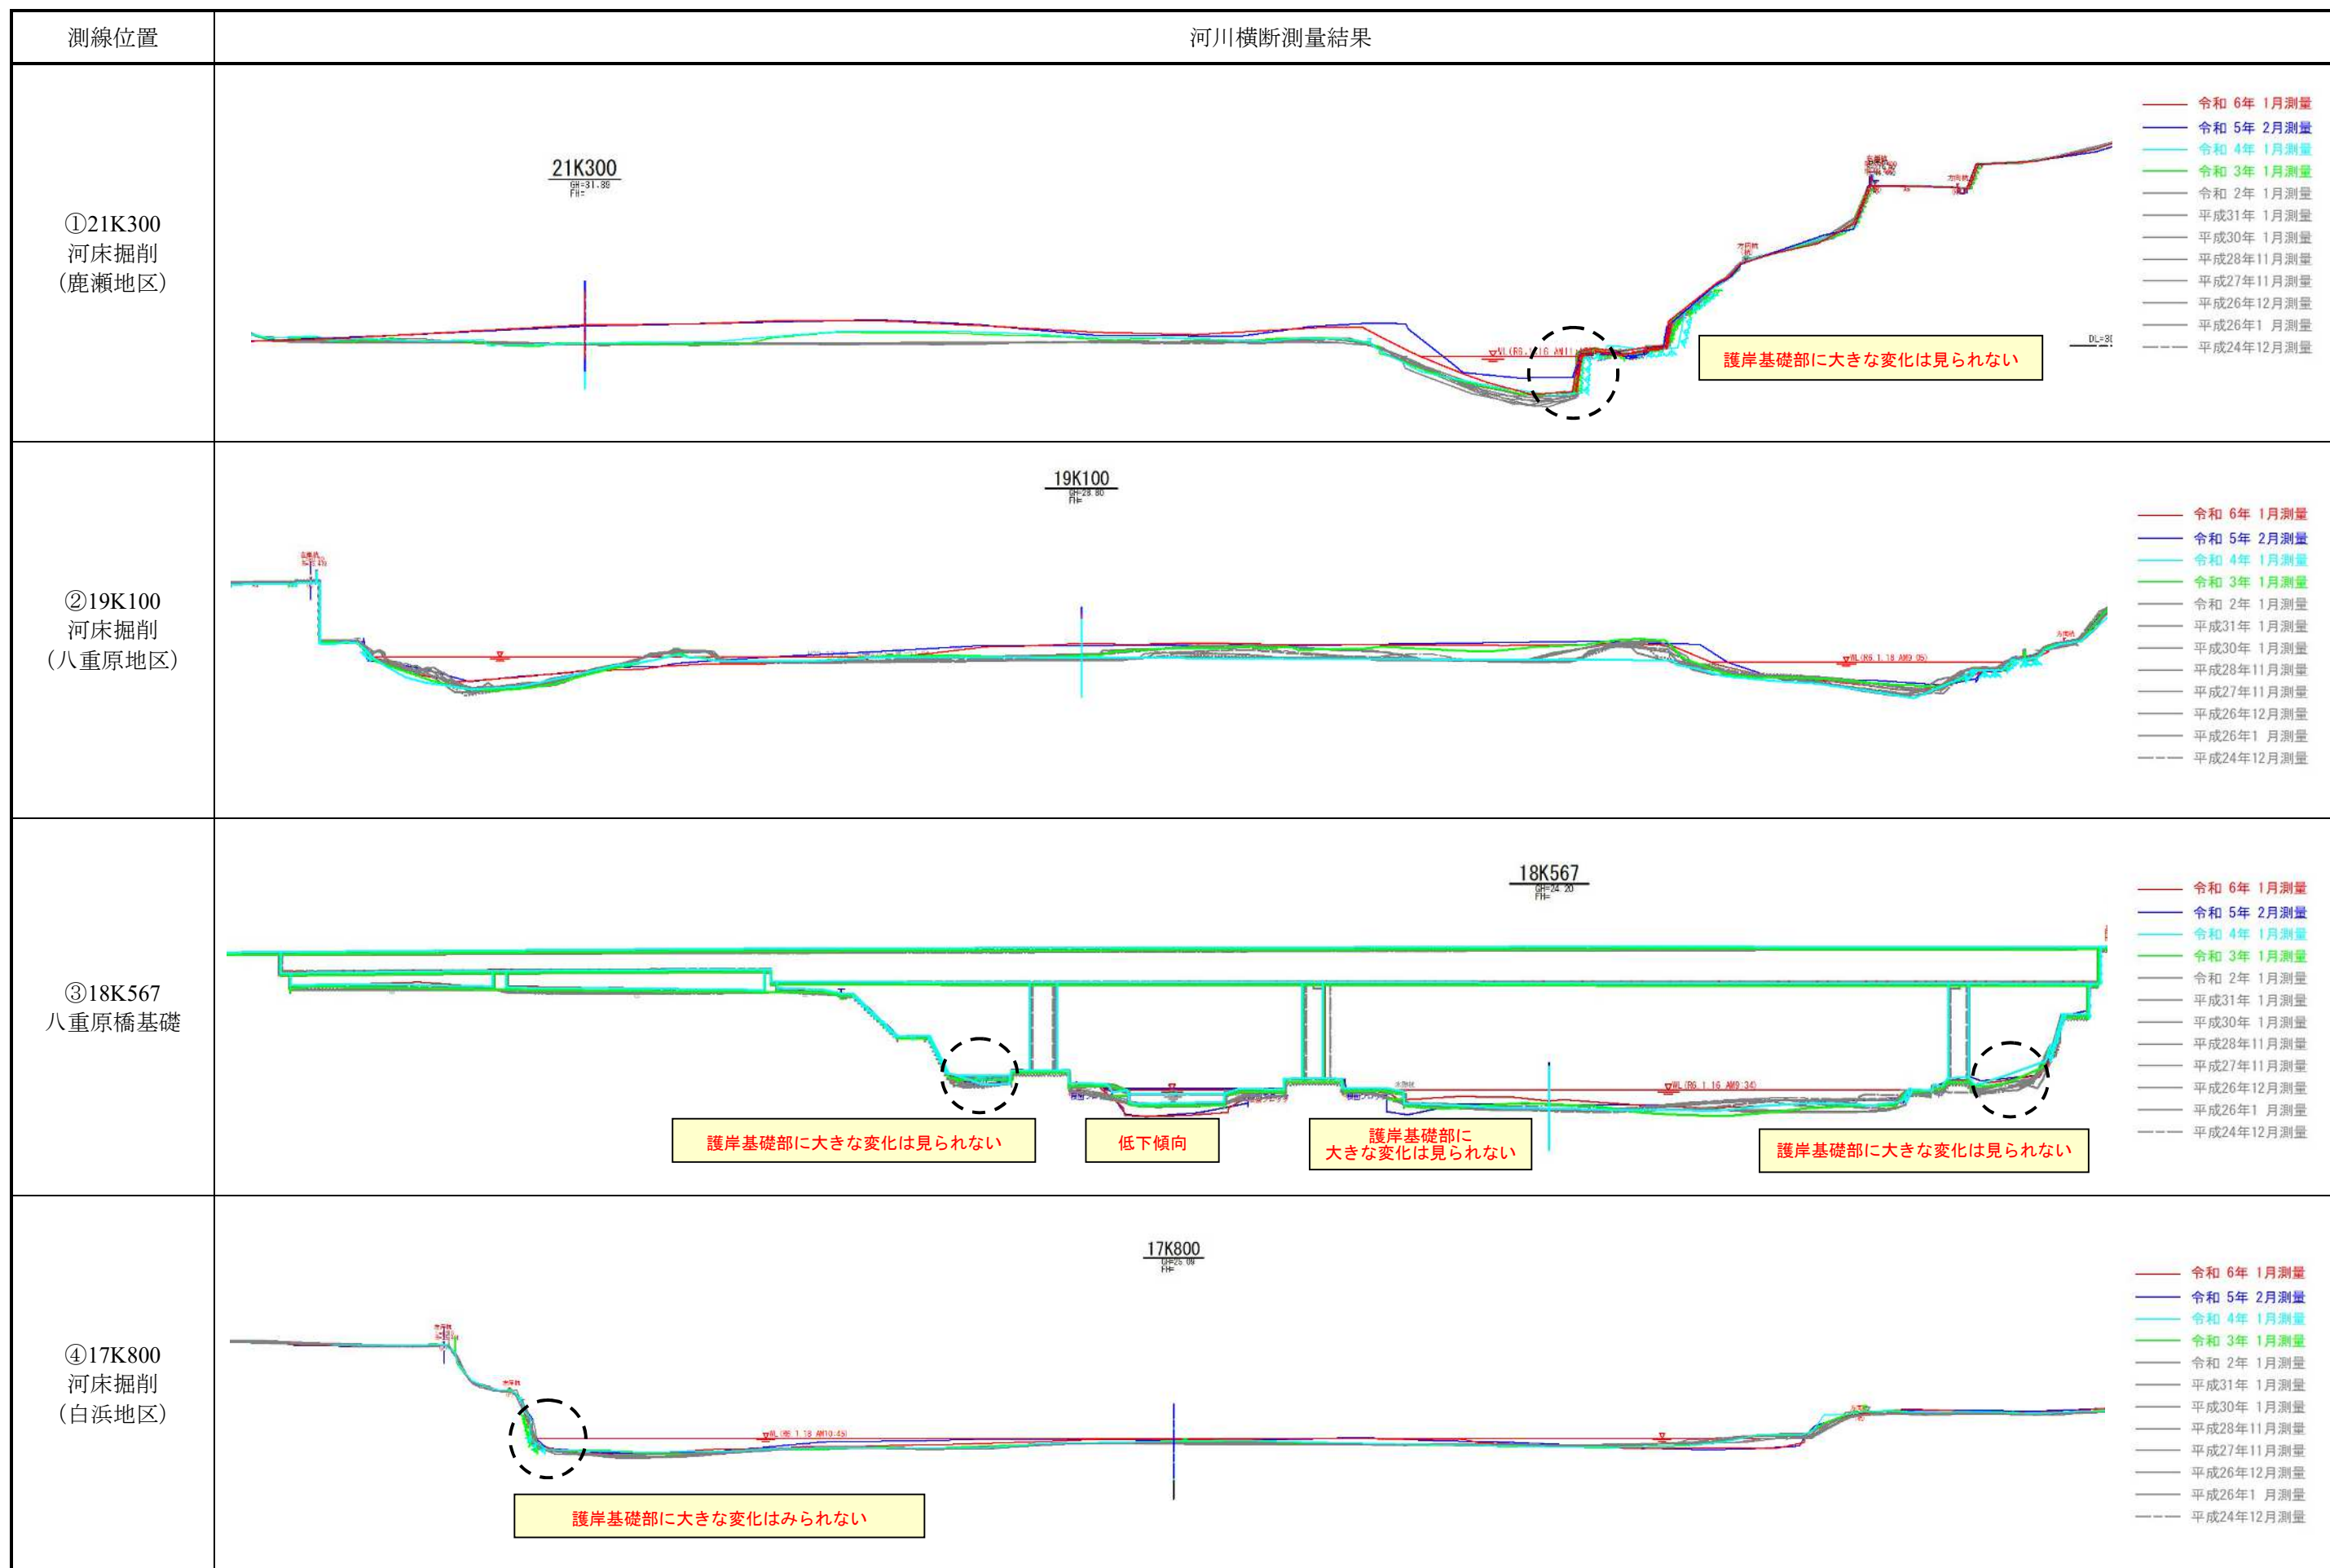
図 21-1(1) 護岸基礎部の状況

護岸基礎部の状態評価は、**図21-1(1)～(3)に示すとおり、河川横断測量及び写真観測の結果を用いて、護岸基礎部の安定性確保という視点で評価する。河川横断測量及び写真観測の結果、護岸基礎部の安定性は確保されていると考えられる。**

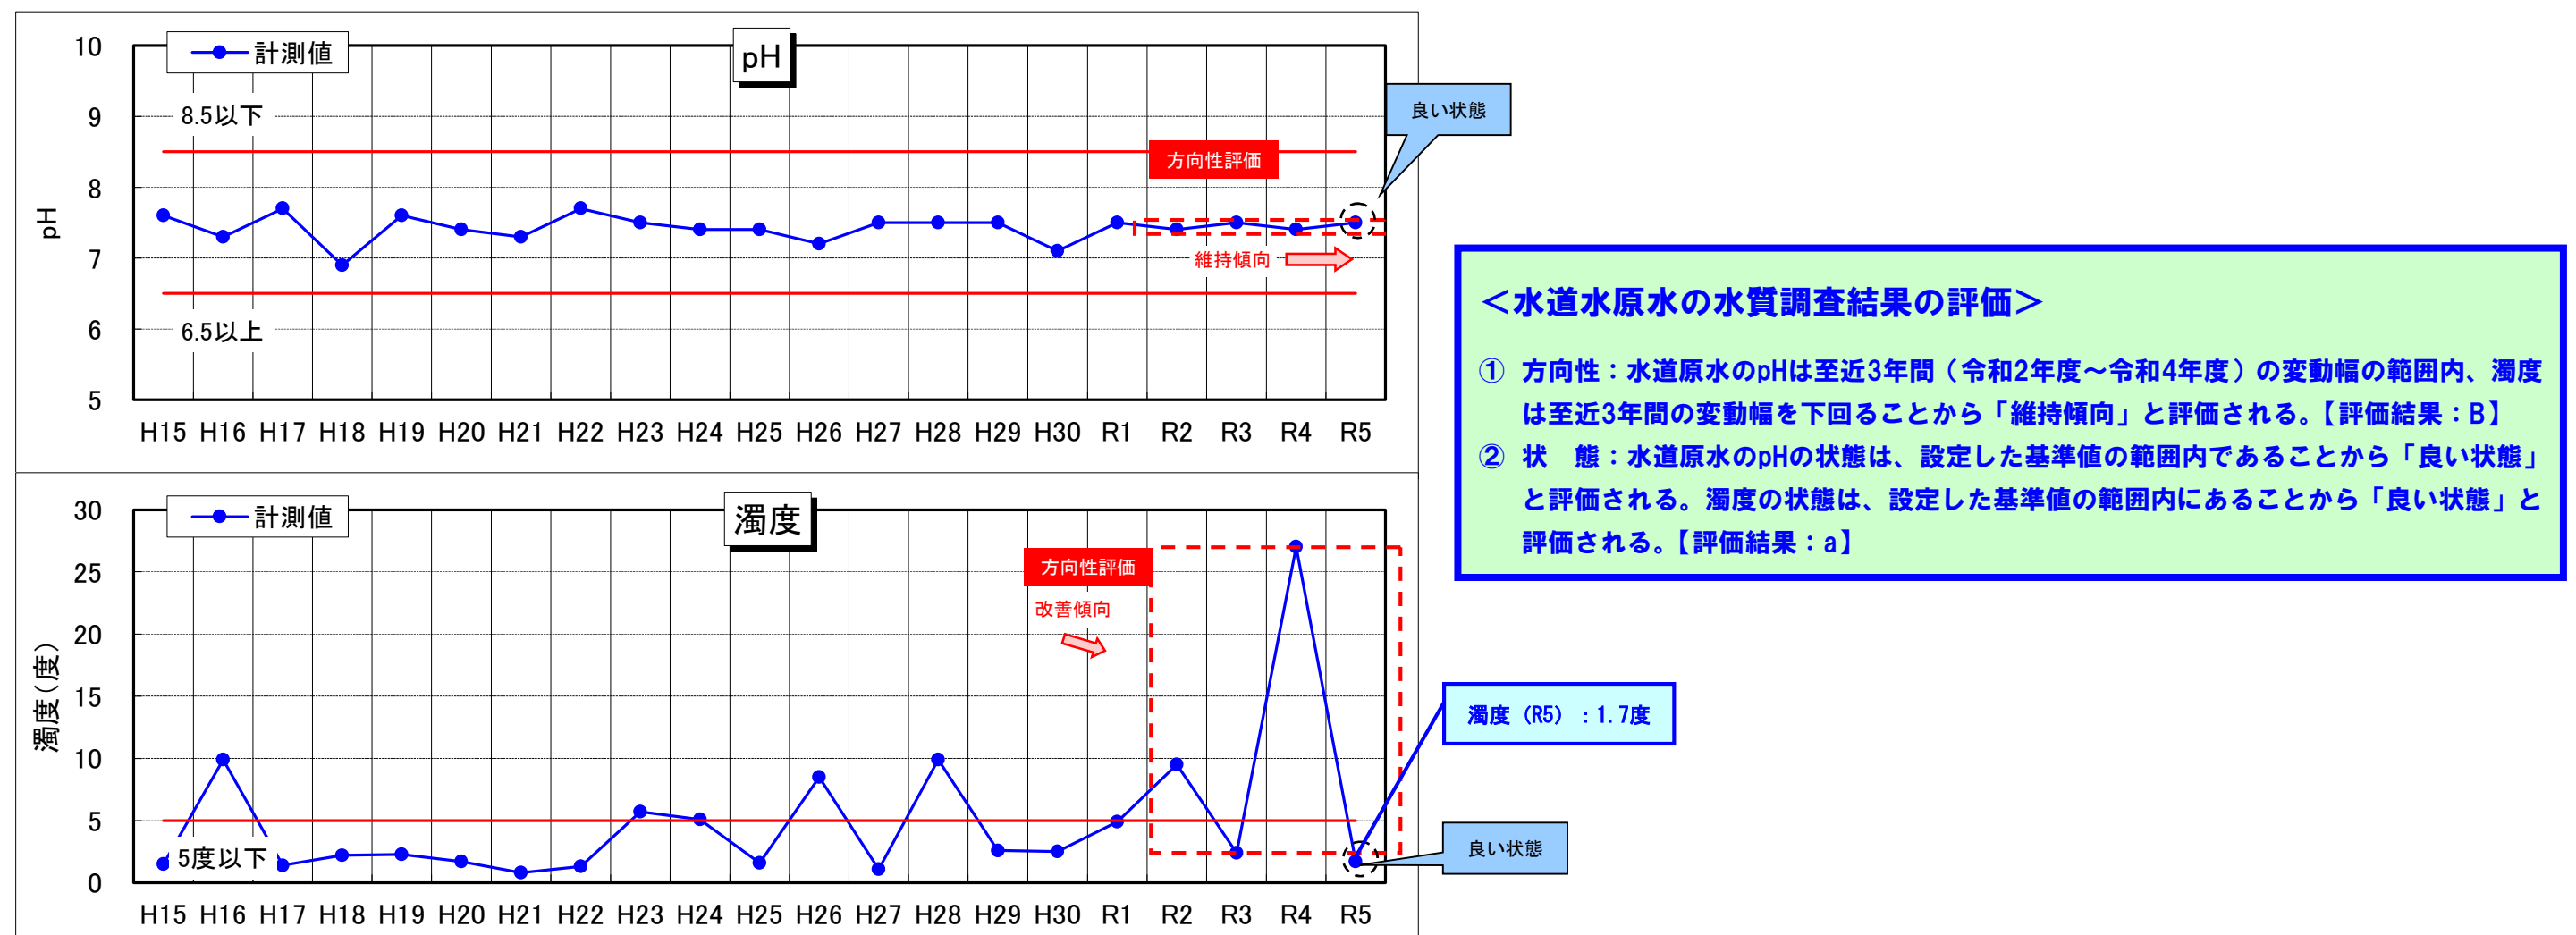
図22-1 水道原水の水質検査結果

令和5年度の水道原水の検査結果は、pHは至近3年間（令和2年度～令和4年度）の変動幅の範囲内、濁度は至近3年間（令和2年度～令和4年度）の変動幅を下回った。

令和5年度の水道原水の検査結果は、pHは基準値の範囲内であった。濁度は基準値の範囲内であった。

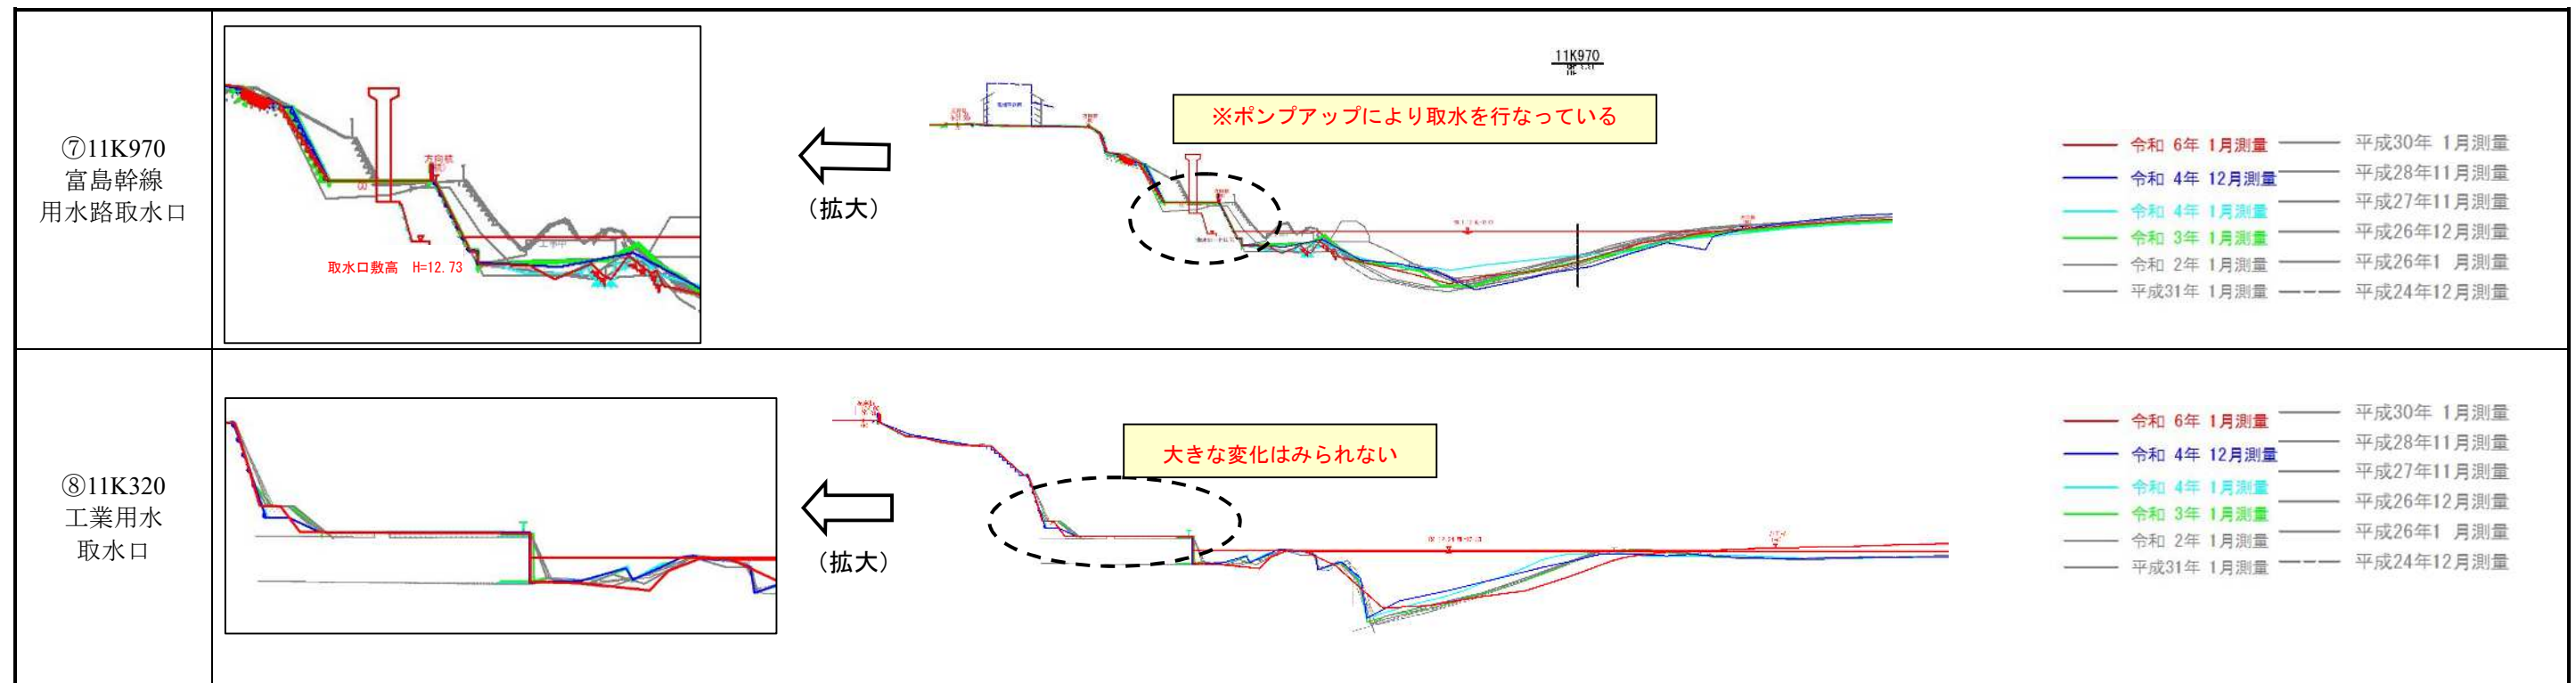
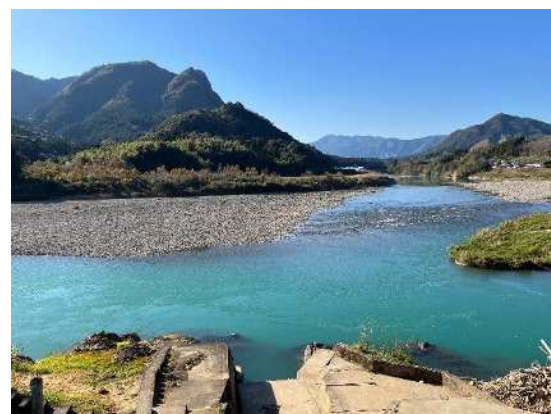
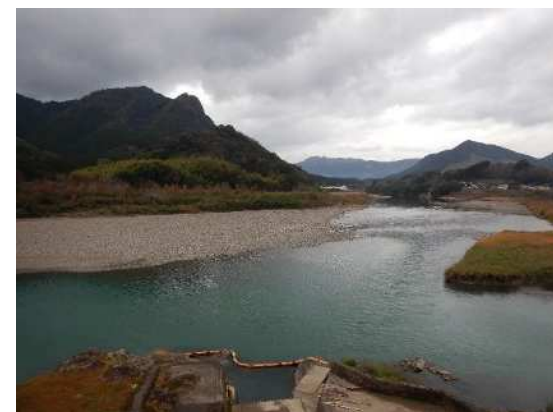
図 22-3 河川横断形状の変化

工業用取水口は安定して取水が行われているが、富島幹線用水路は河床低下により水面が取水口より低い位置にあり、ポンプアップによる取水を行なっている。

② 状態：富島幹線用水路は水面と取水口とが同程度の位置にあり、ポンプアップによる取水を行なっていることから「悪い状態」と評価される。【評価結果：c】

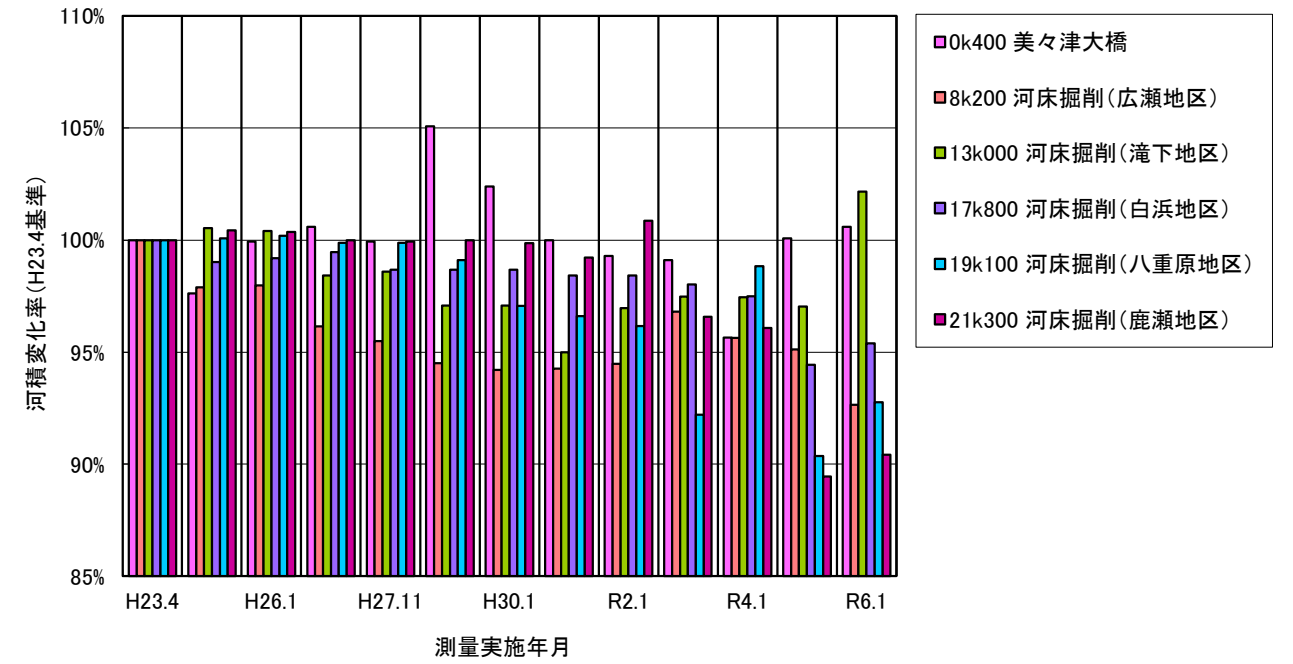
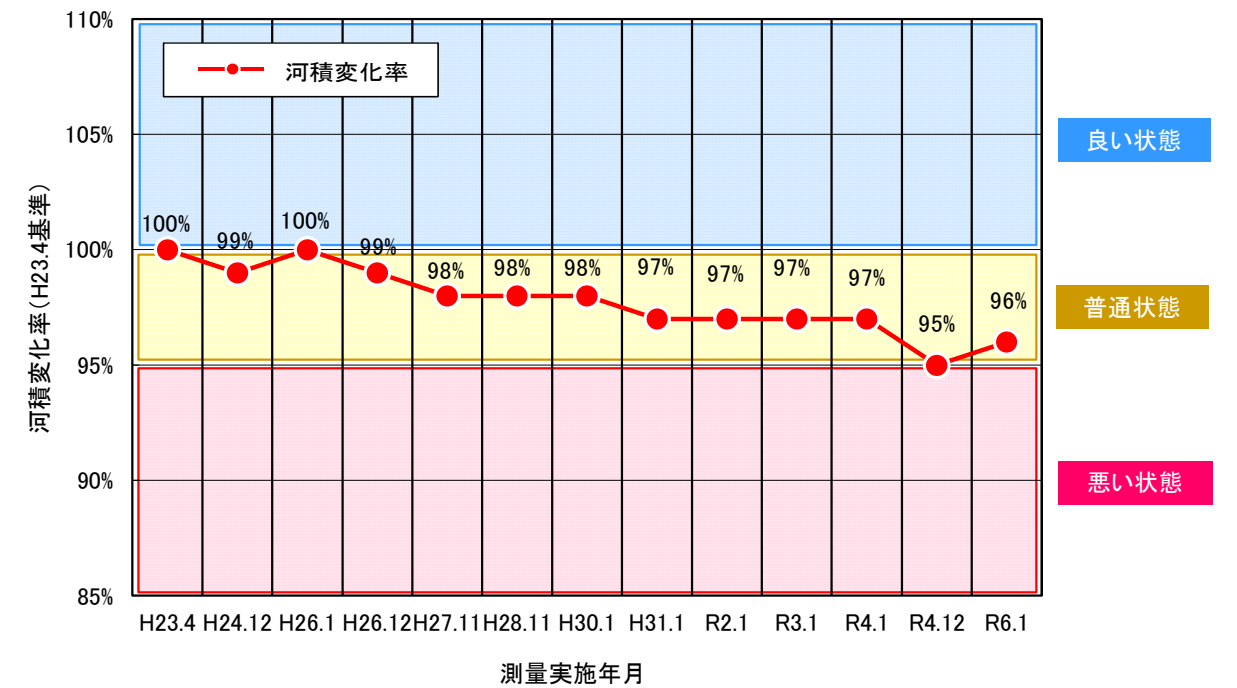
図23-1 河積変化率の経年変化

令和5年度は、河積変化率の平均は96%であり、普通状態のエリアに入る。

- ① 方向性：管理行為の実施の有無によって評価が変わるため、方向性評価は実施しない。
【評価結果：-】
- ② 状態：基準年（平成23年度）と比較すると、「普通状態」と評価される。【評価結果：b】
