第13回 耳川水系総合土砂管理に関する評価・改善委員会

問題・課題評価資料【河口・海岸領域】

令和6年7月22日

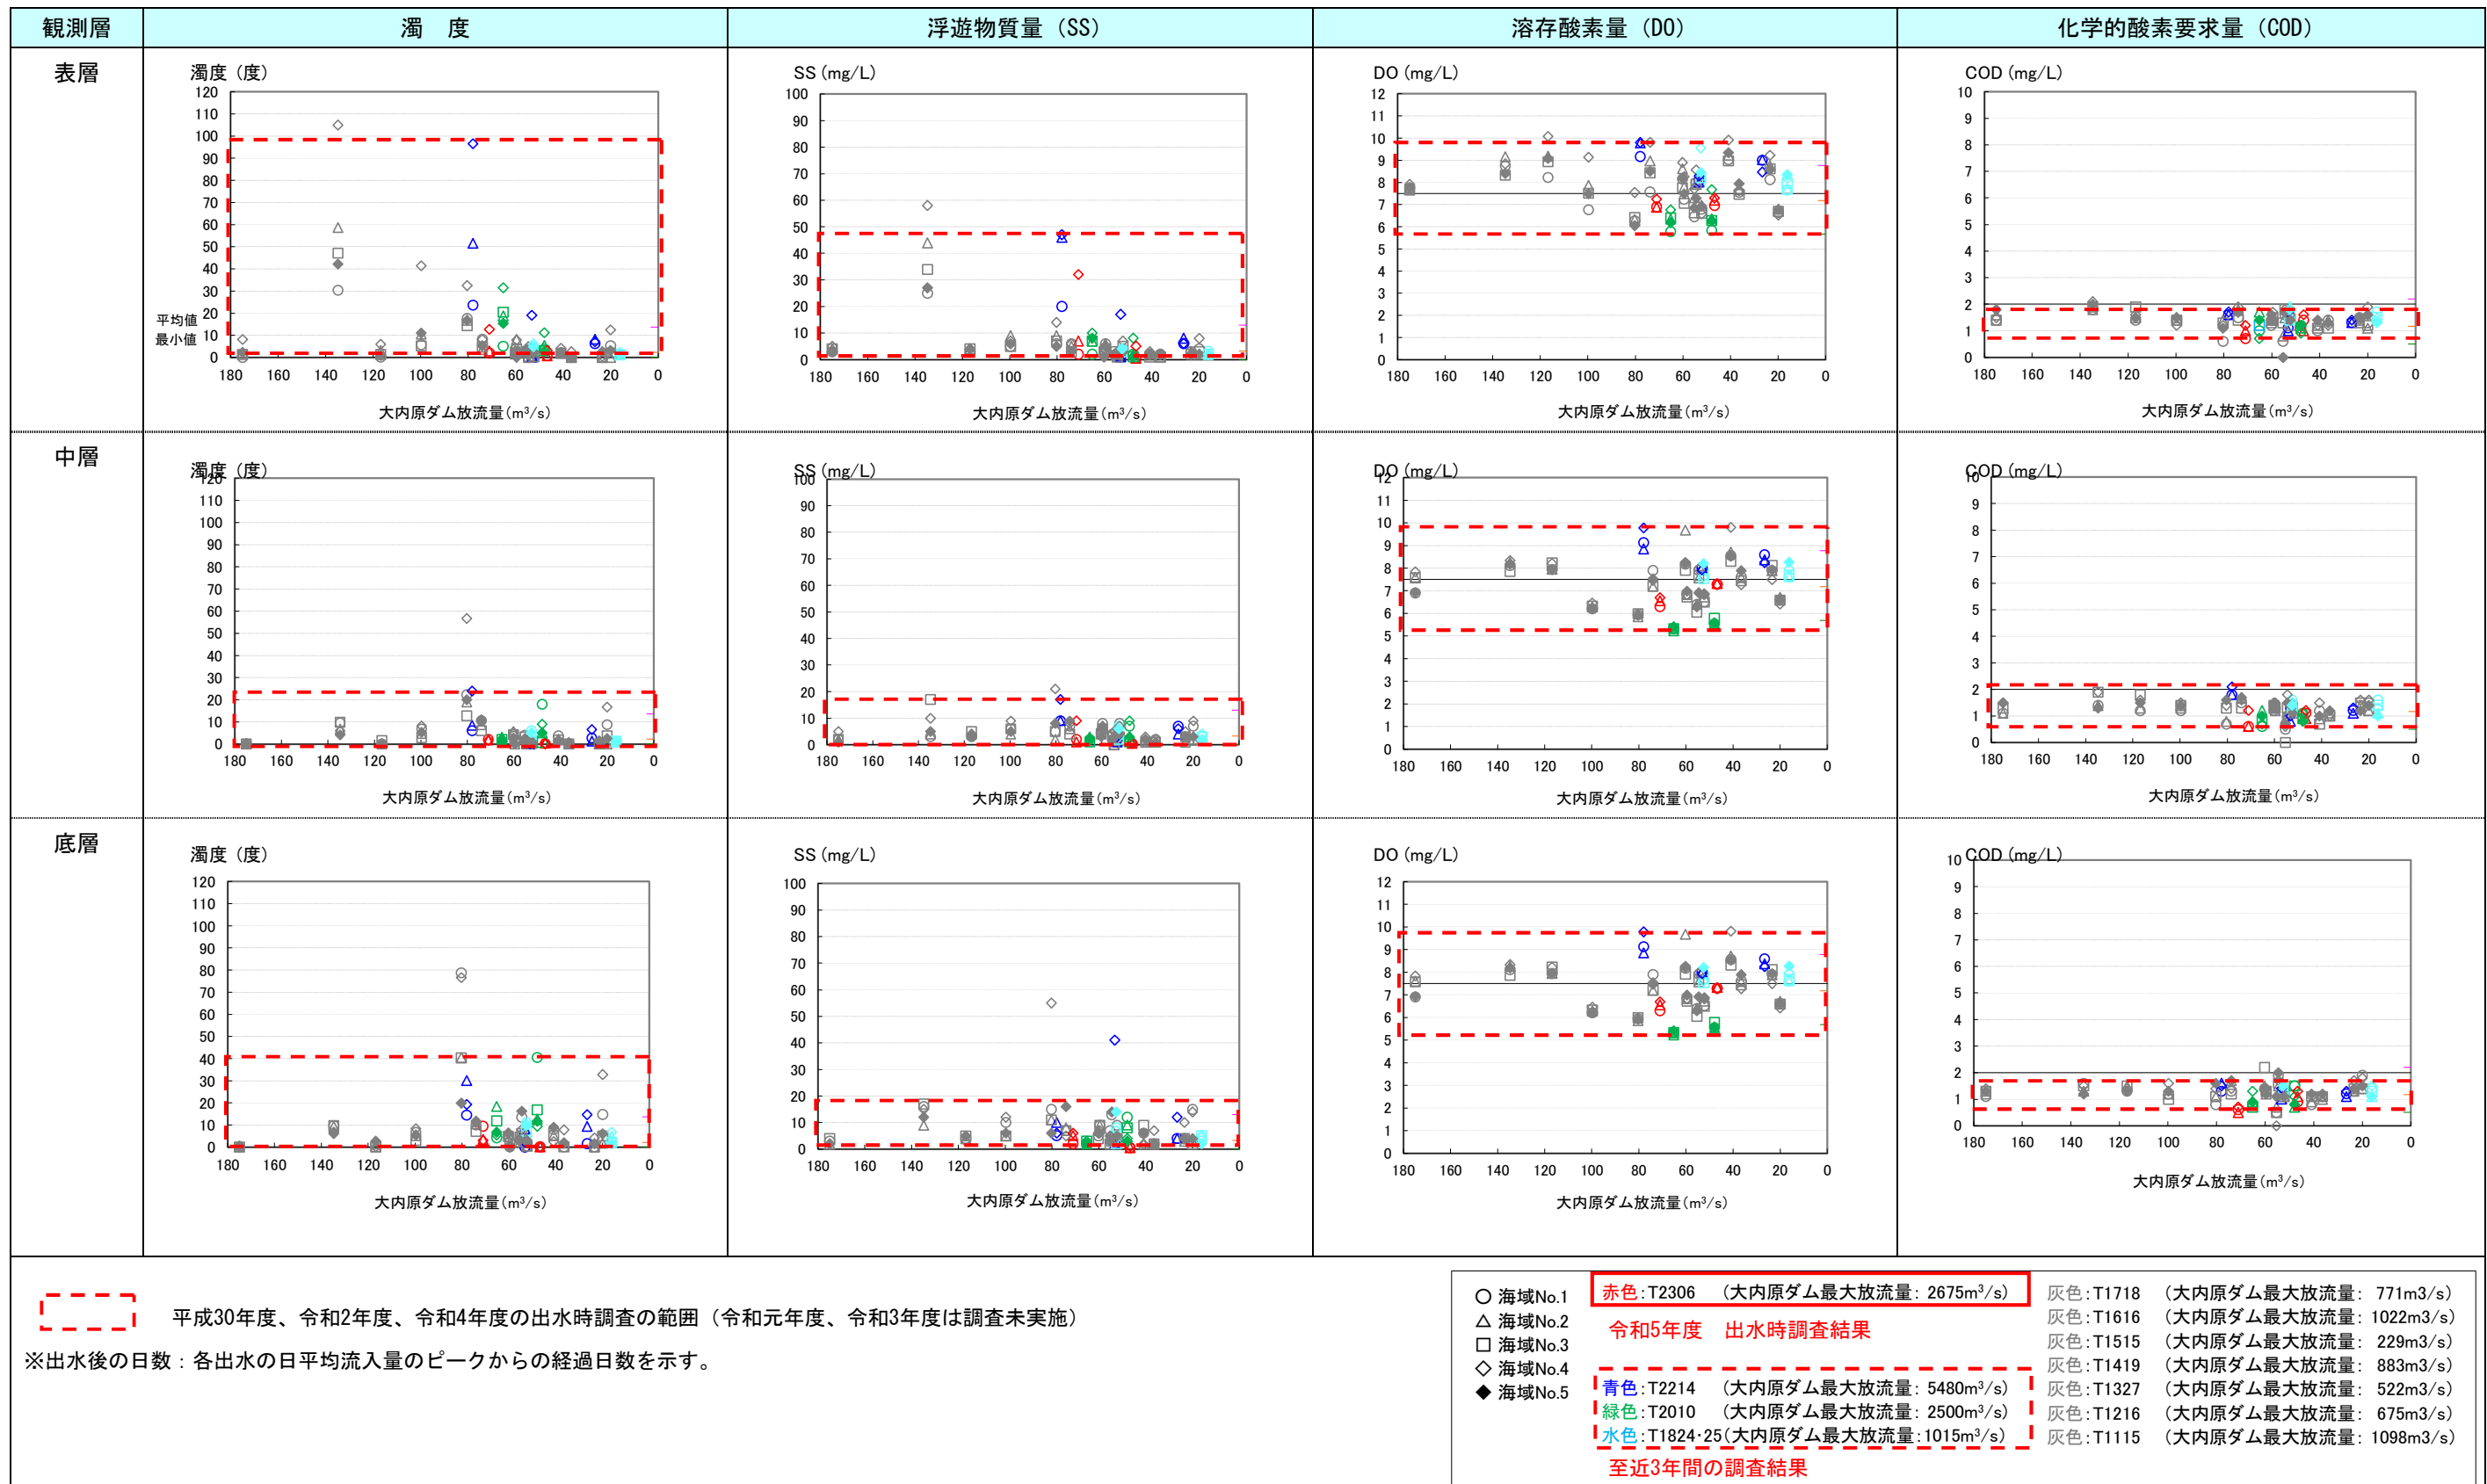
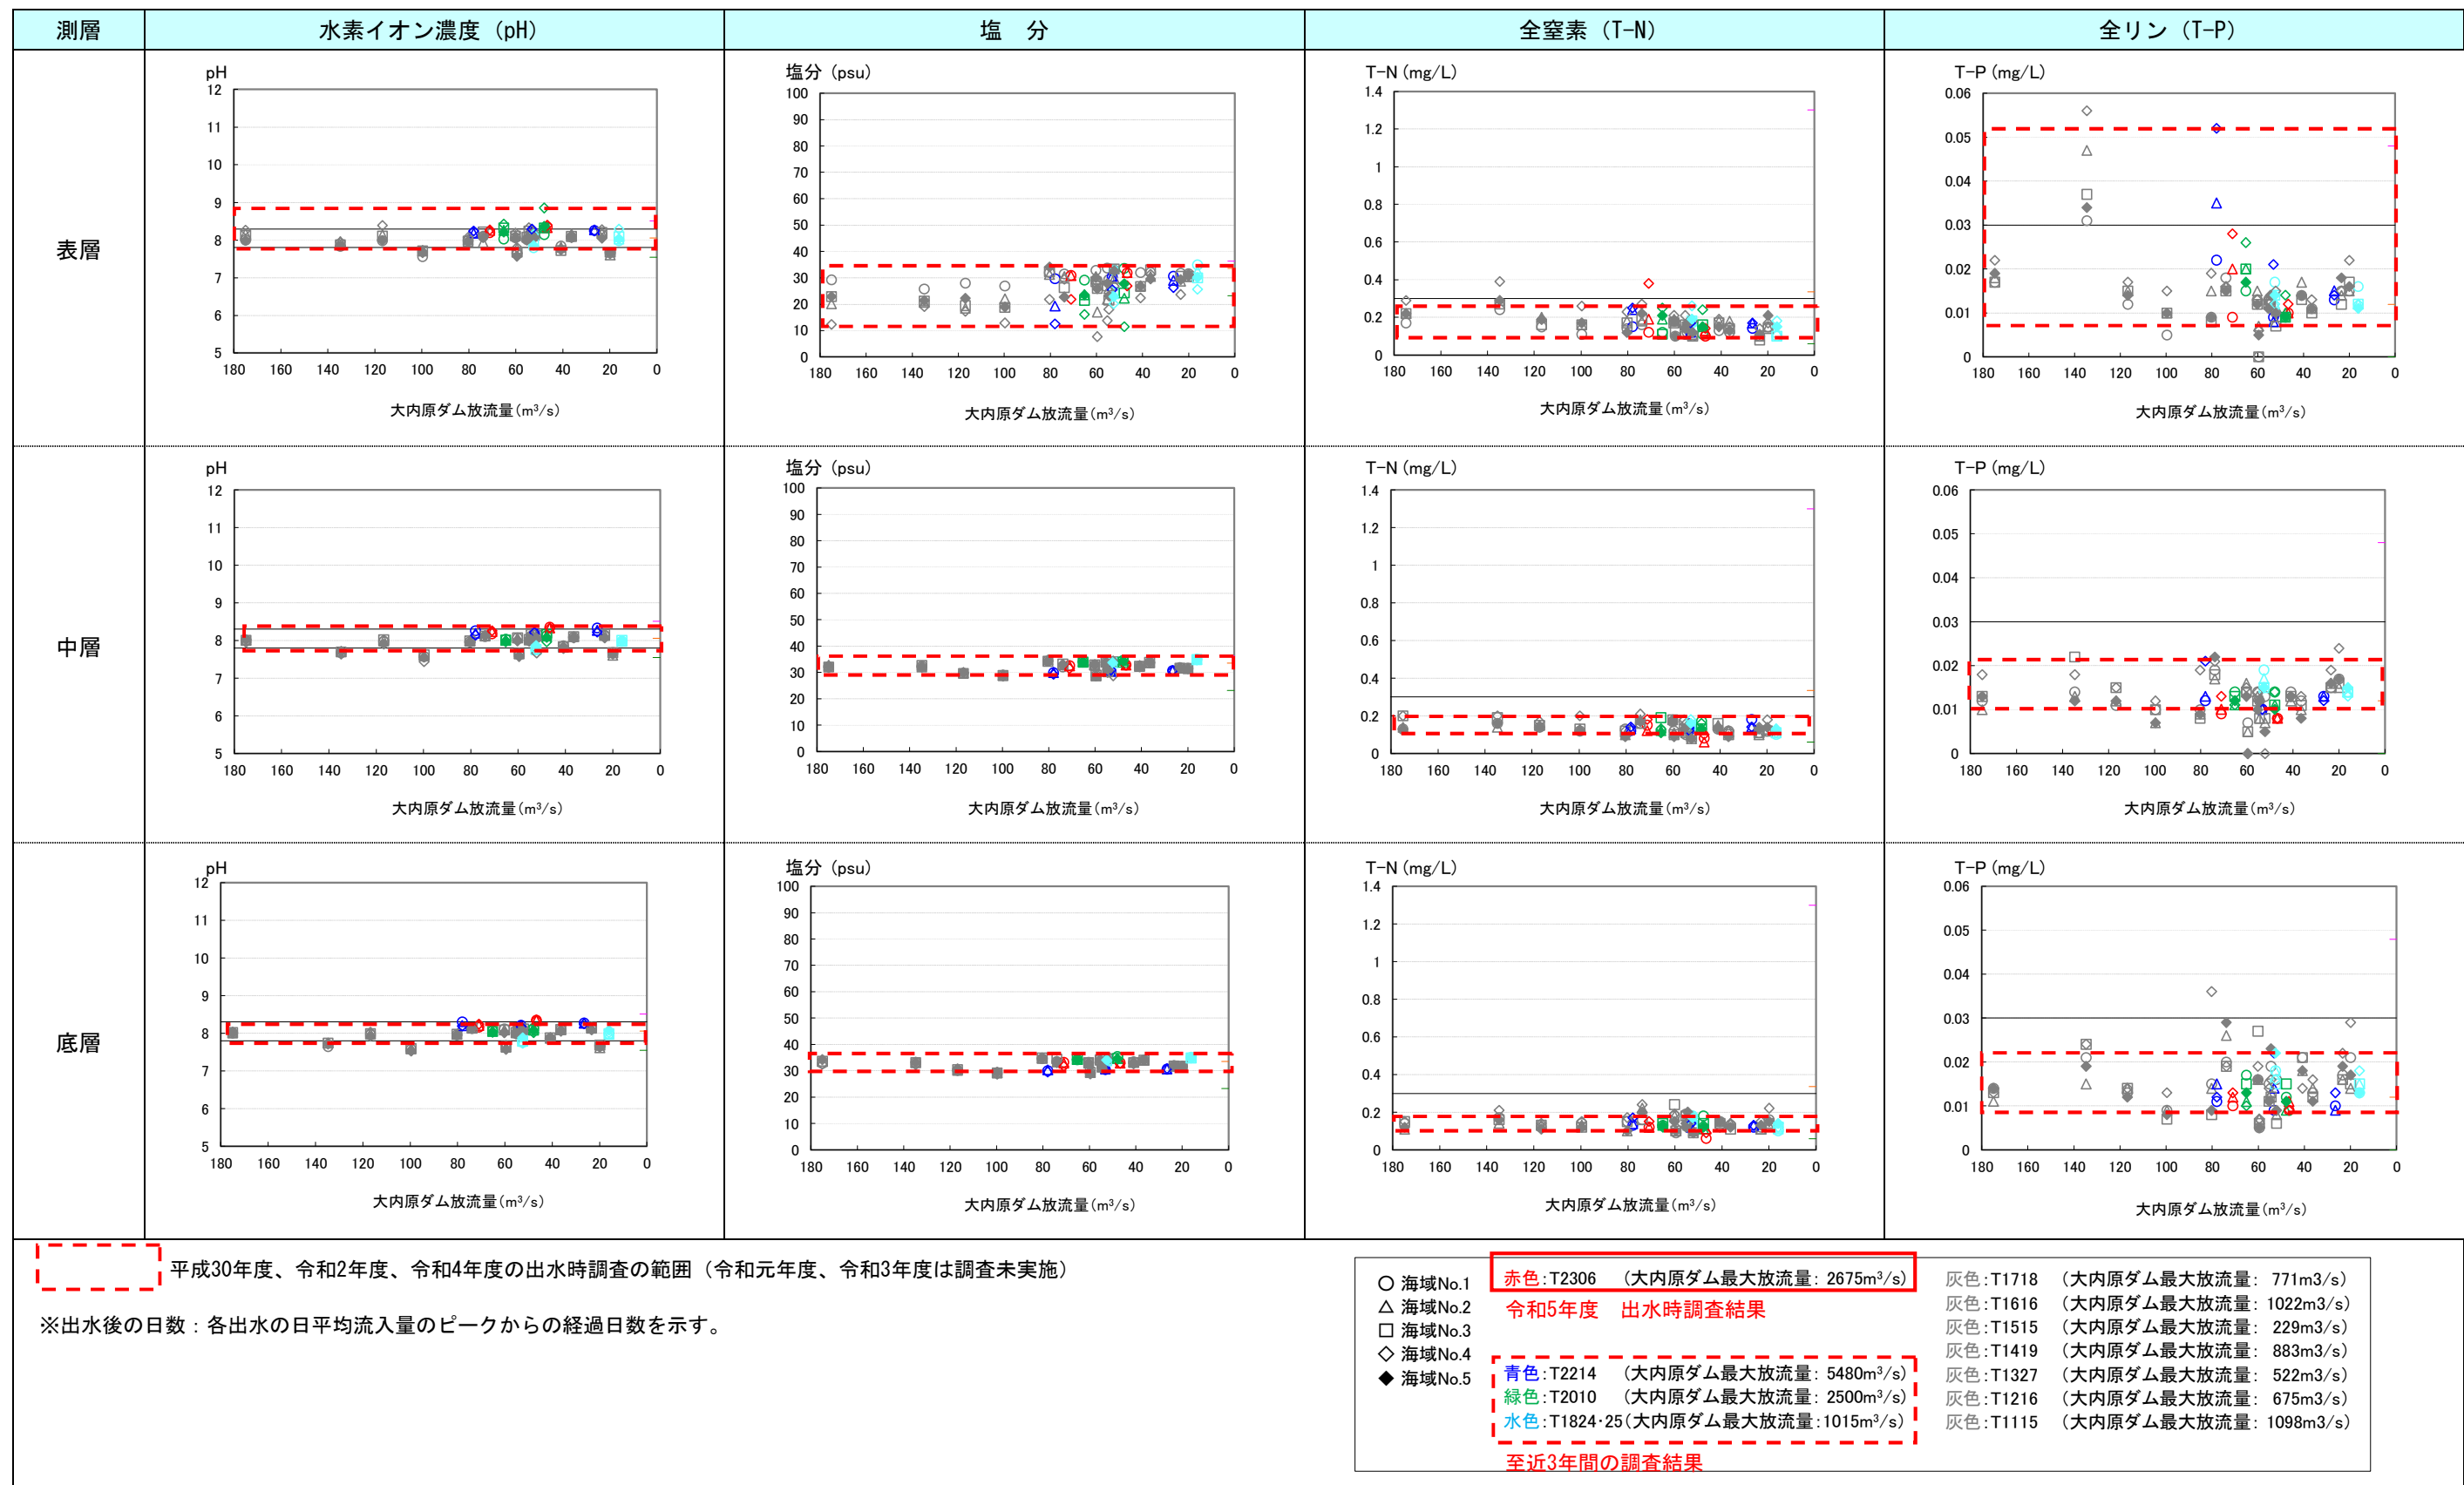
図25-2(1) 出水時の海域水質の変化

令和5年度は、T-N（表層）は至近3年間（平成30年度、令和2年度、令和4年度）の変動幅を上回り、その他の項目はおおむね至近3年間（平成30年度、令和2年度、令和4年度）の変動幅の範囲内であった。

- ① 方向性：出水時水質の方向性は、概ね至近3年間（平成30年度、令和2年度、令和4年度）の変動幅の範囲内にあることから「維持傾向」と評価される。
【評価結果：B】
- ② 状態：出水時水質の状態は、漁協ヒアリングの結果、日向市漁協から「悪い状態」の回答を得たことから「悪い状態」と評価される。【評価結果：c】

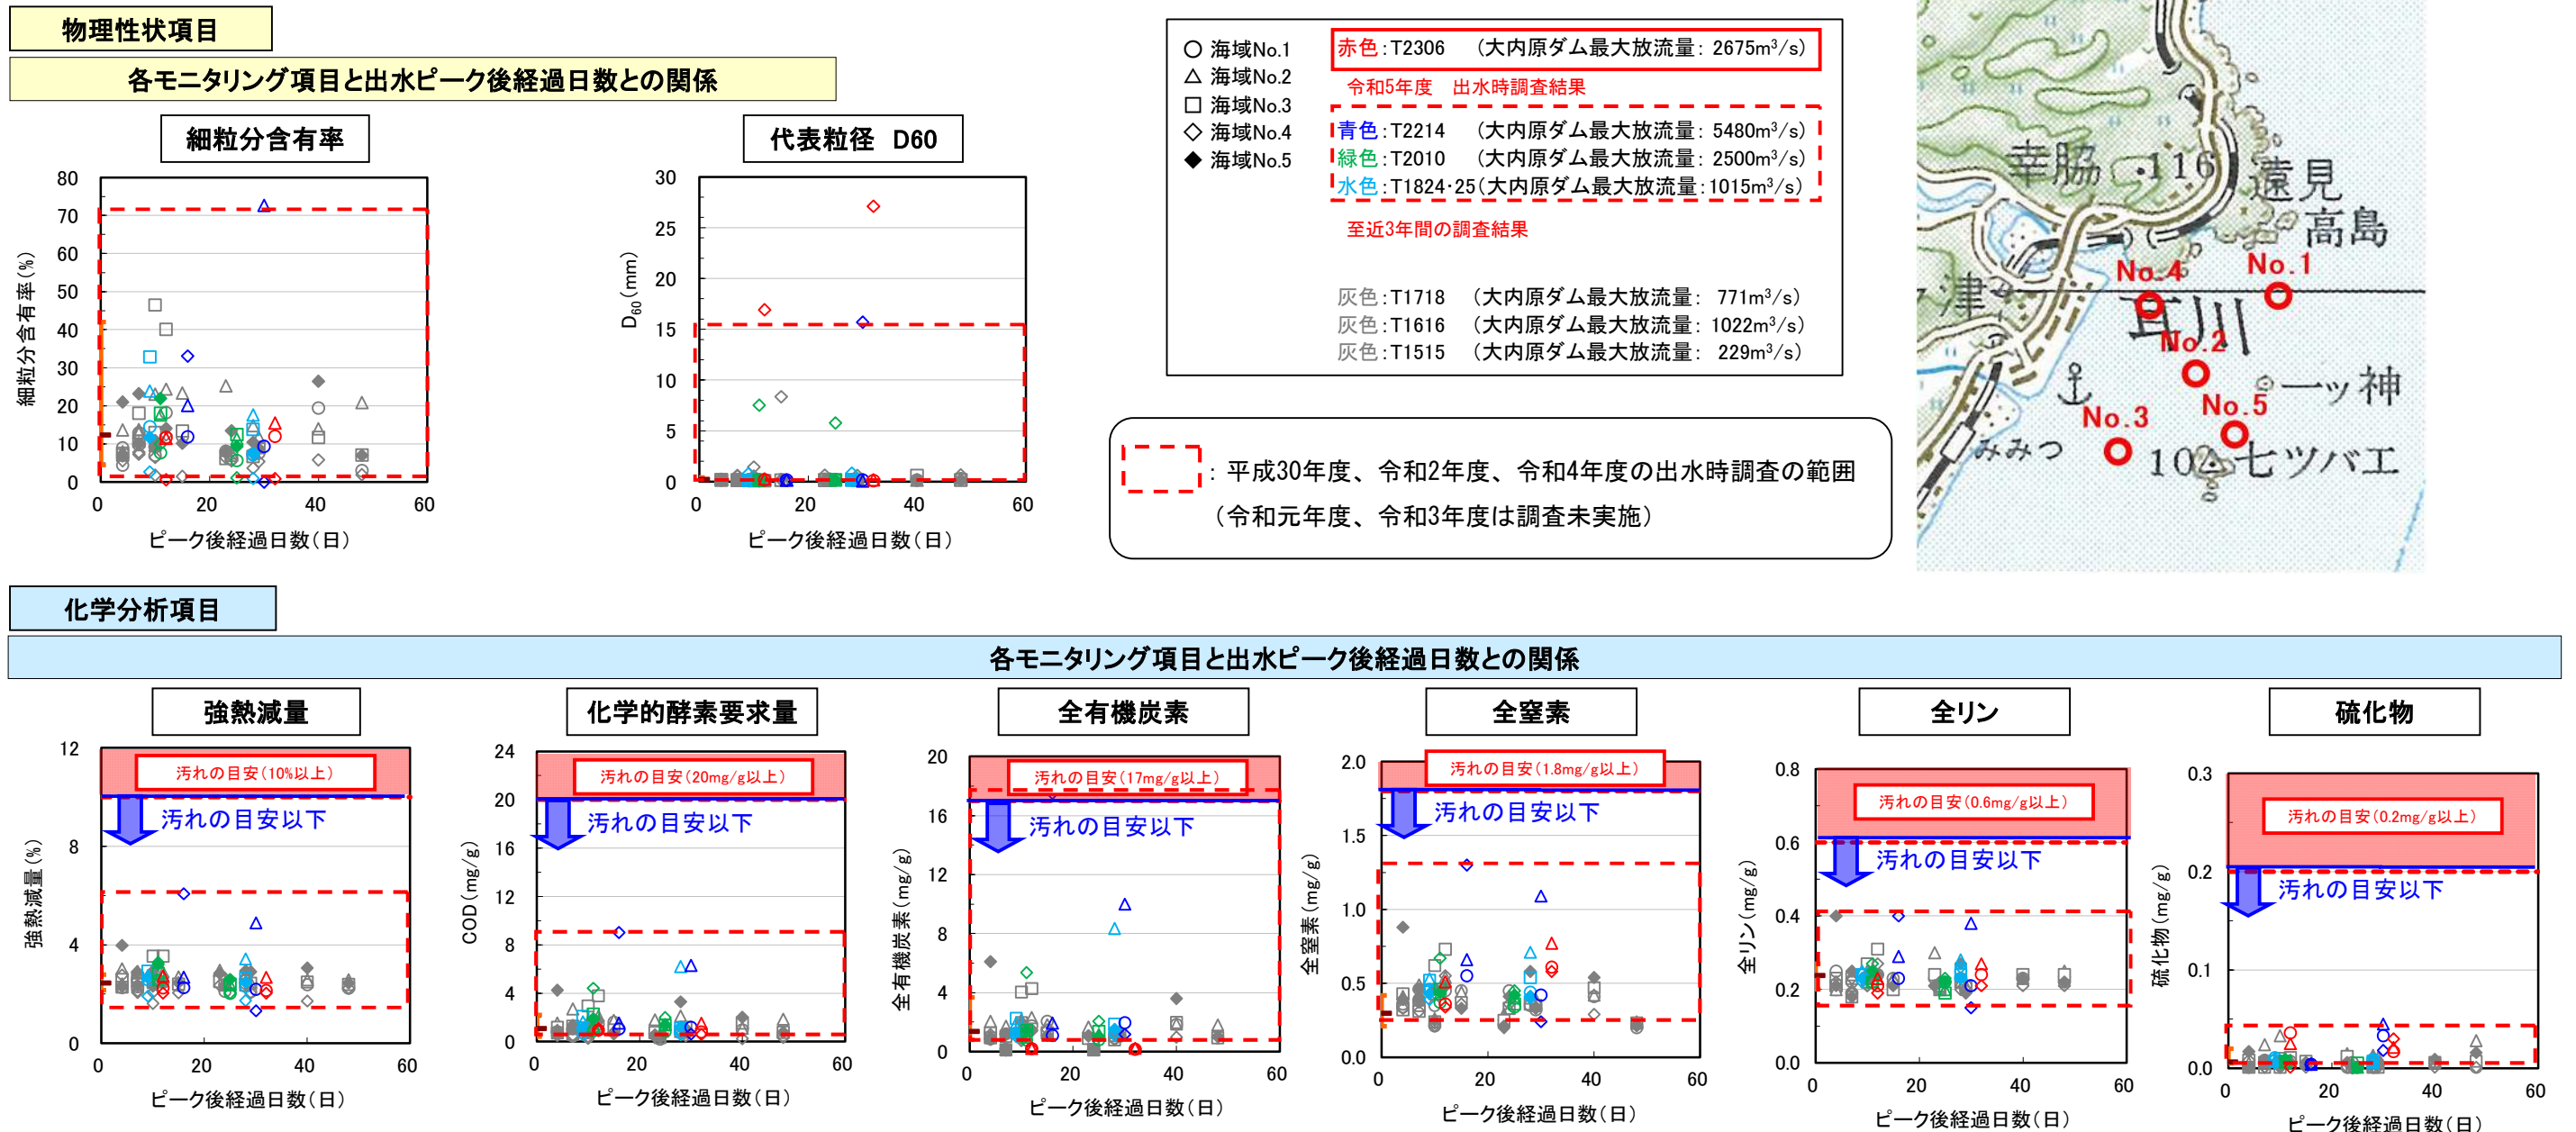
図25-4 出水時における底質変化状況

令和5年度は、代表粒径D60に関して、No.4地点において過去の調査結果の最大値より大きい値が確認されたが、その他調査地点及び細粒分含有率、強熱減量、化学的酸素要求量、全有機炭素、全窒素、全リン、硫化物に関して概ね至近3年間の変動幅内で収まっている。

なお、令和5年度はこれまでと比較してNo.4の粒径が大きくなっている。【評価結果：B】

② 状態：出水時底質の状態は、化学分析結果が全項目において汚れの目安以下であることから「良い状態」と評価される。【評価結果：a】

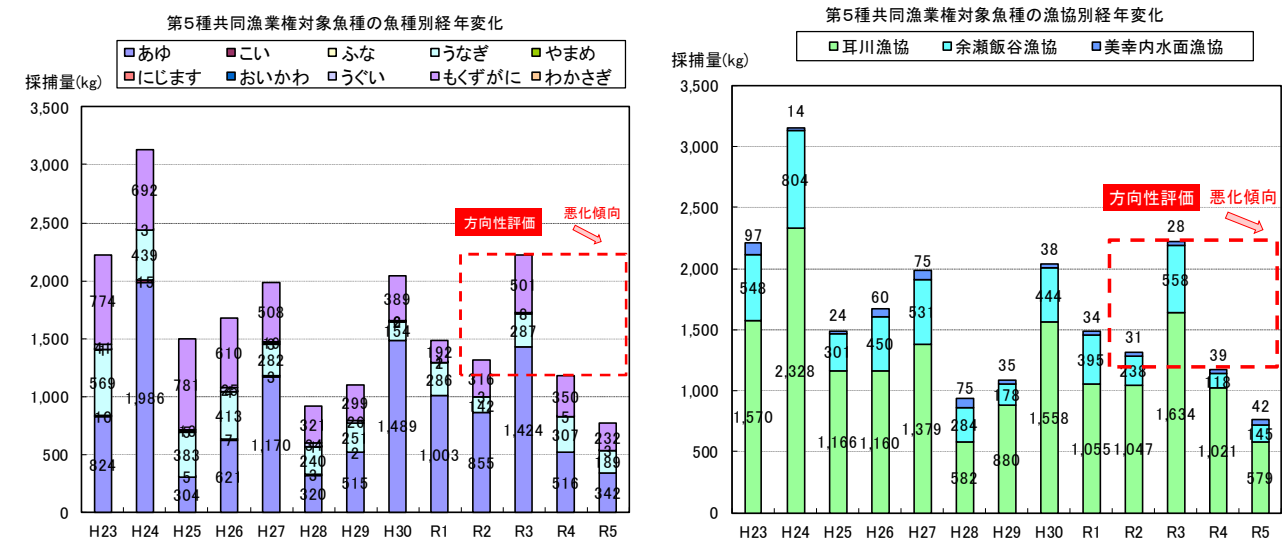
図25-6 漁獲量（内水面）

内水面の漁獲量は、令和5年は至近3年間（令和2年度～令和4年度）の変動幅を下回っている。

- ① 方向性：漁獲量（内水面）の方向性は、至近3年間（令和2年度～令和4年度）の変動幅を下回ることから「悪化傾向」と評価される。【評価結果：C】
- ② 状態：漁獲量（内水面）の状態は、漁協ヒアリングの結果、複数の漁協から「悪い状態」の回答を得たことから、「悪い状態」と評価される。【評価結果：c】

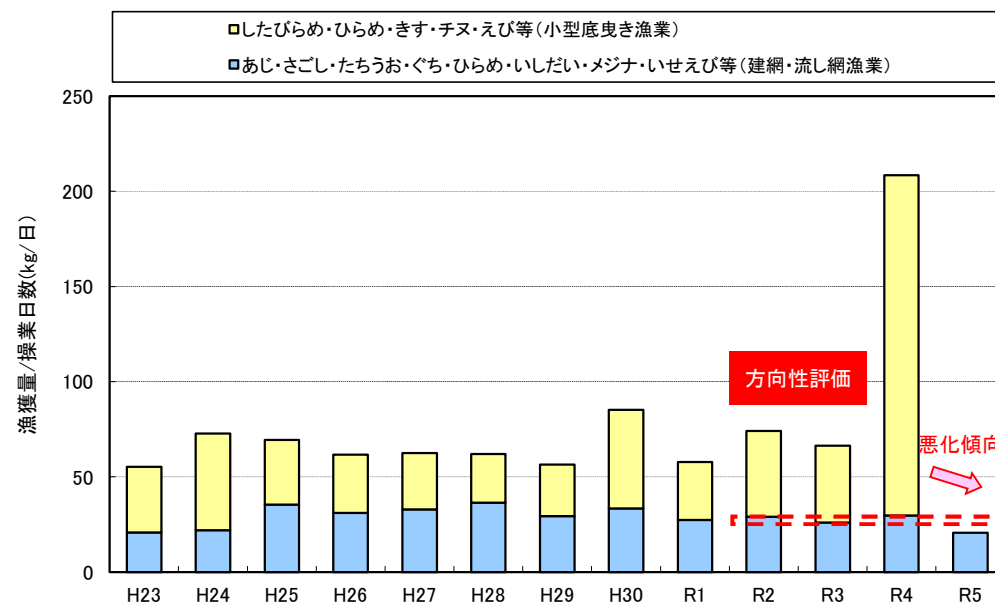
図25-5 漁獲量（海域）

海域の漁獲量は、令和5年は至近3年間（令和2年度～令和4年度）の変動幅を下回っている。なお、小型底曳き漁業は、操業者数がゼロのため漁獲量がゼロとなったため、建網・流し網漁業の漁獲量のみで評価した。

- ① 方向性：漁獲量（海域）の方向性は、至近3年間（令和2年度～令和4年度）の変動幅を下回ることから、「悪化傾向」と評価される。【評価結果：C】
- ② 状態：漁獲量（海域）の状態は、漁協ヒアリングの結果、日向市漁協から「悪い状態」の回答を得たことから「悪い状態」と評価される。【評価結果：c】

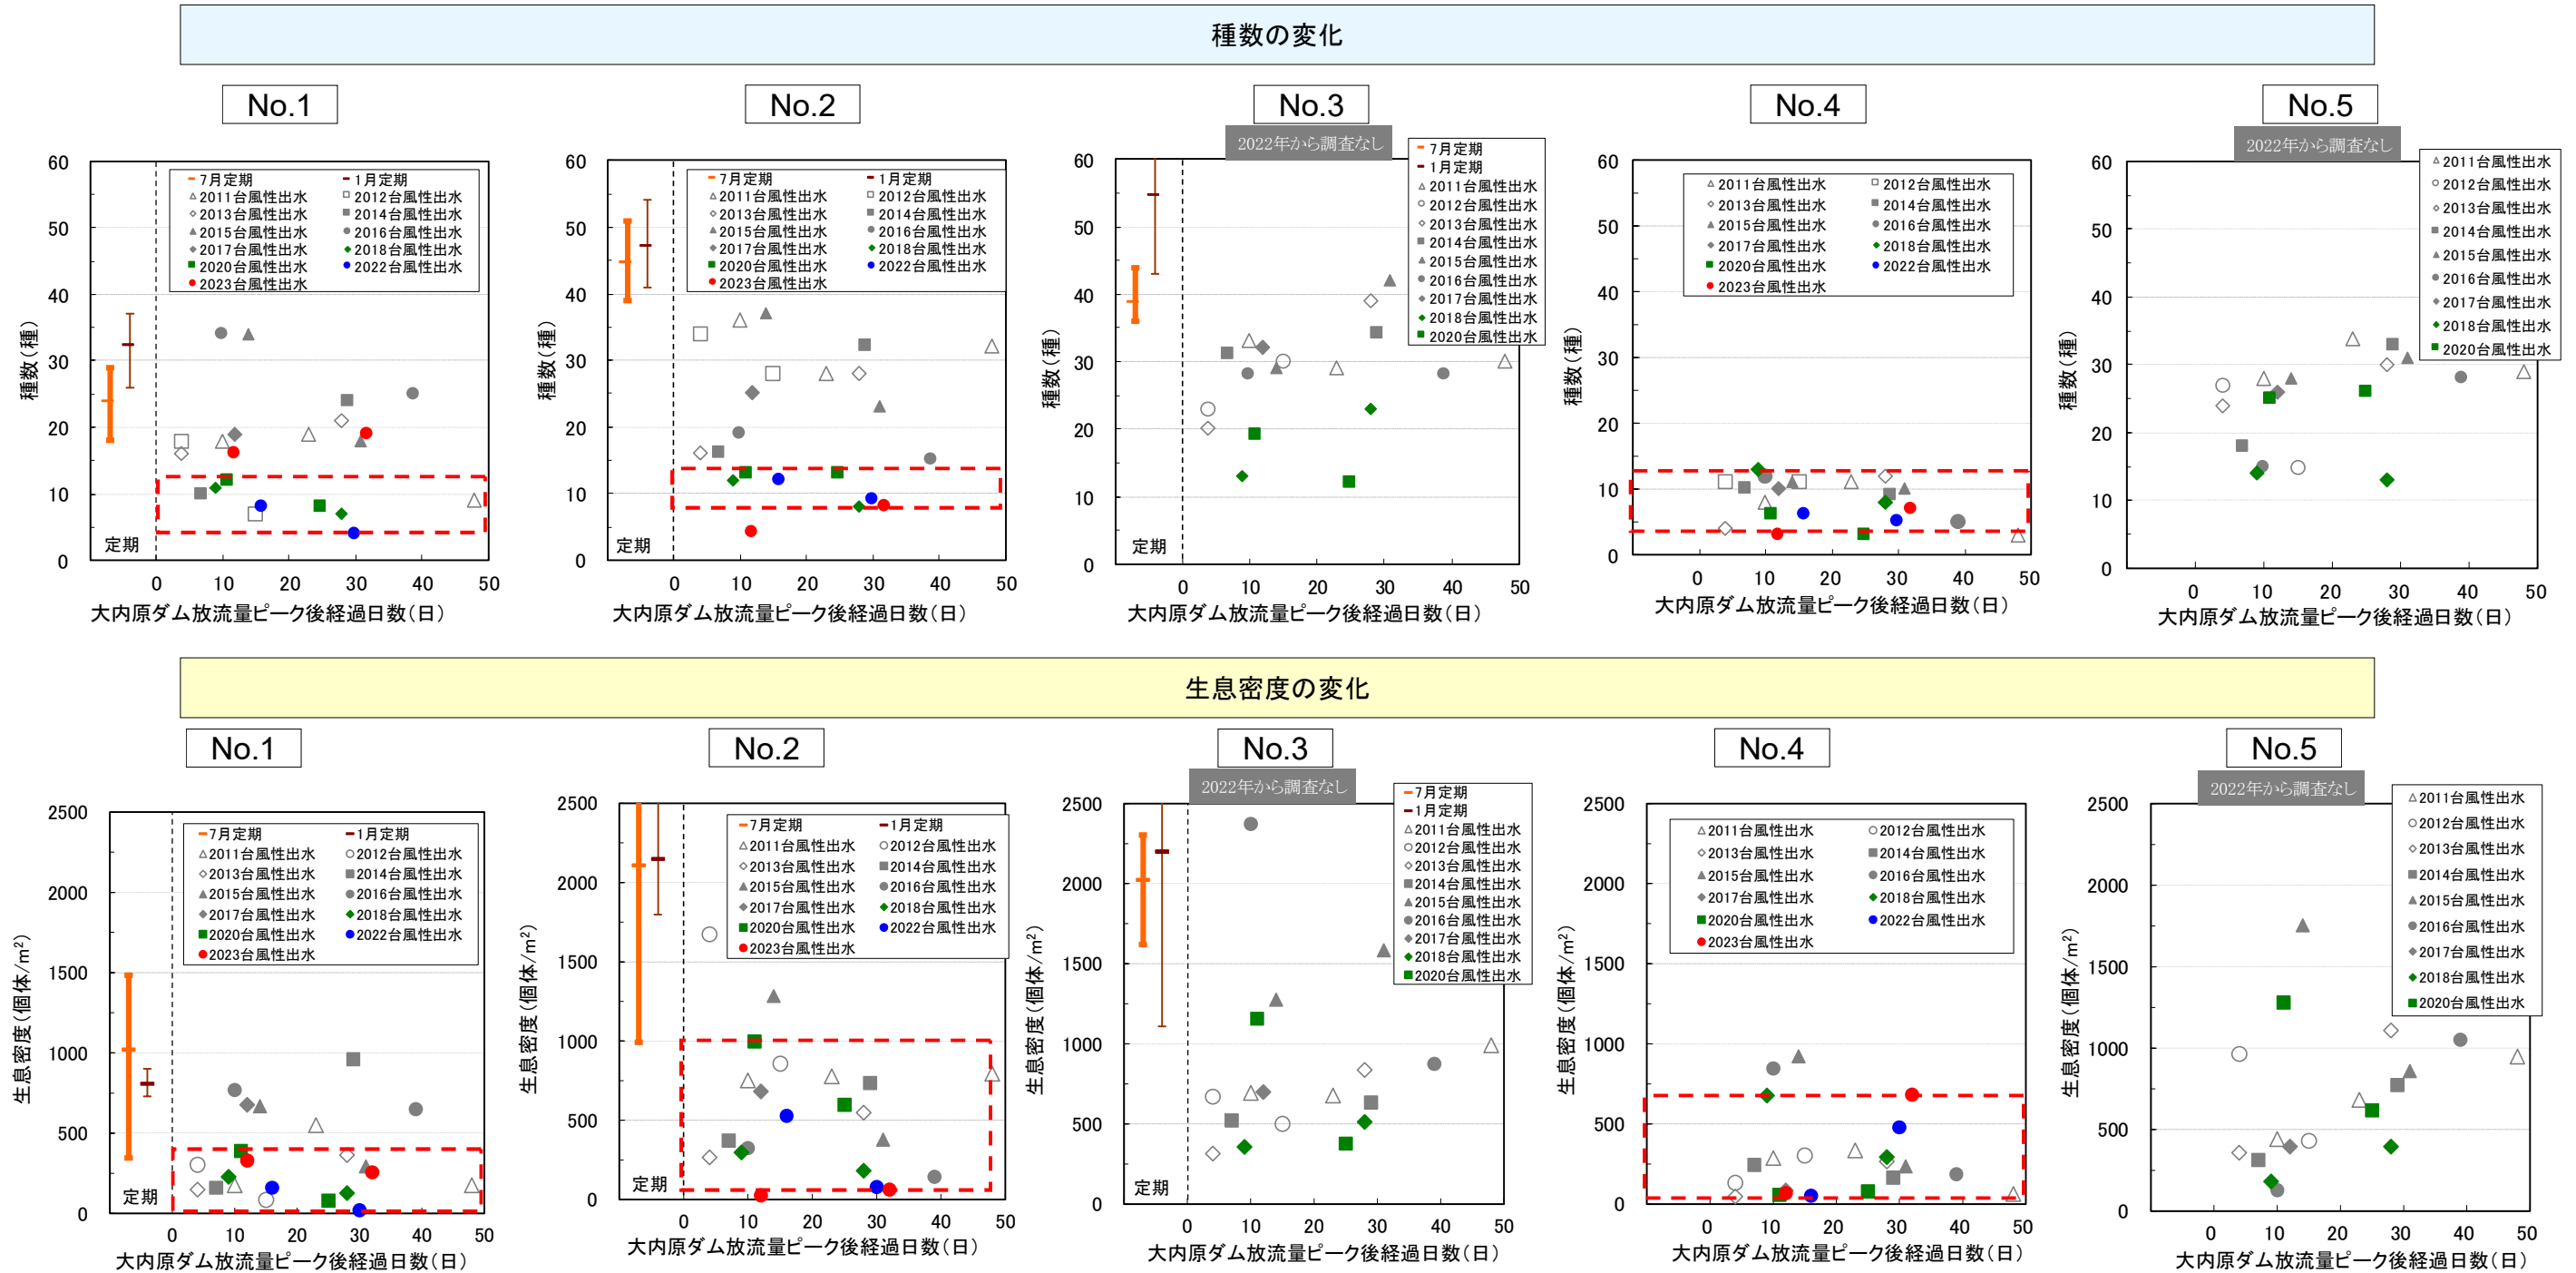
図25-9 底生動物の種数と個体数の変化（出水時）

令和5年度は、種数や生息密度が概ね至近3年の変動幅の範囲内あるいはそれ以上にあることが確認された。

① 方向性：底生動物（出水時）の方向性は、概ね至近3年間（平成30年度、令和2年度、令和4年度）の調査結果の変動幅の範囲内にあることから「維持傾向」と評価される。【評価結果：B】
