第13回 耳川水系総合土砂管理に関する評価・改善委員会

問題・課題評価資料【河口・海岸領域】

令和6年7月22日

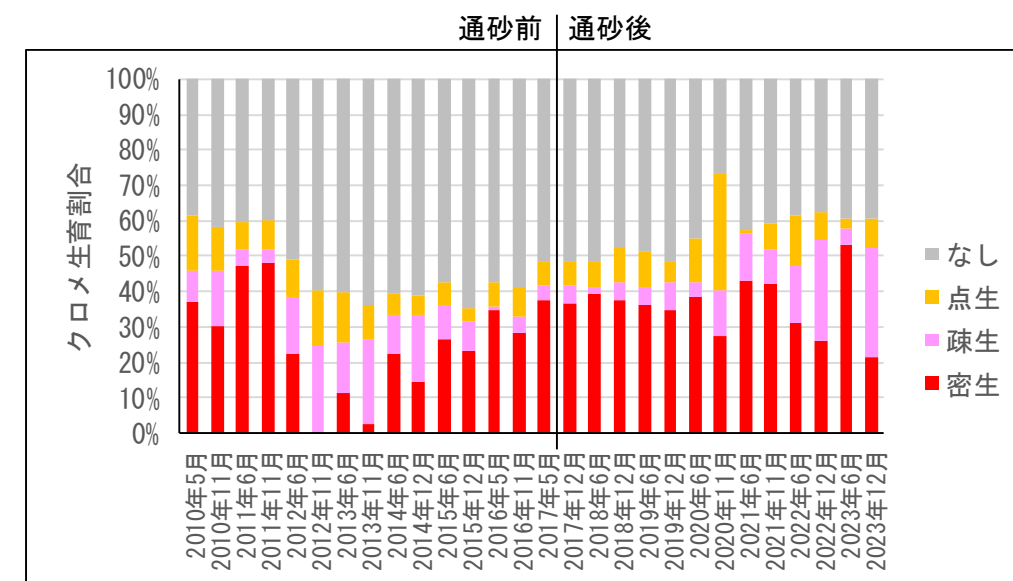
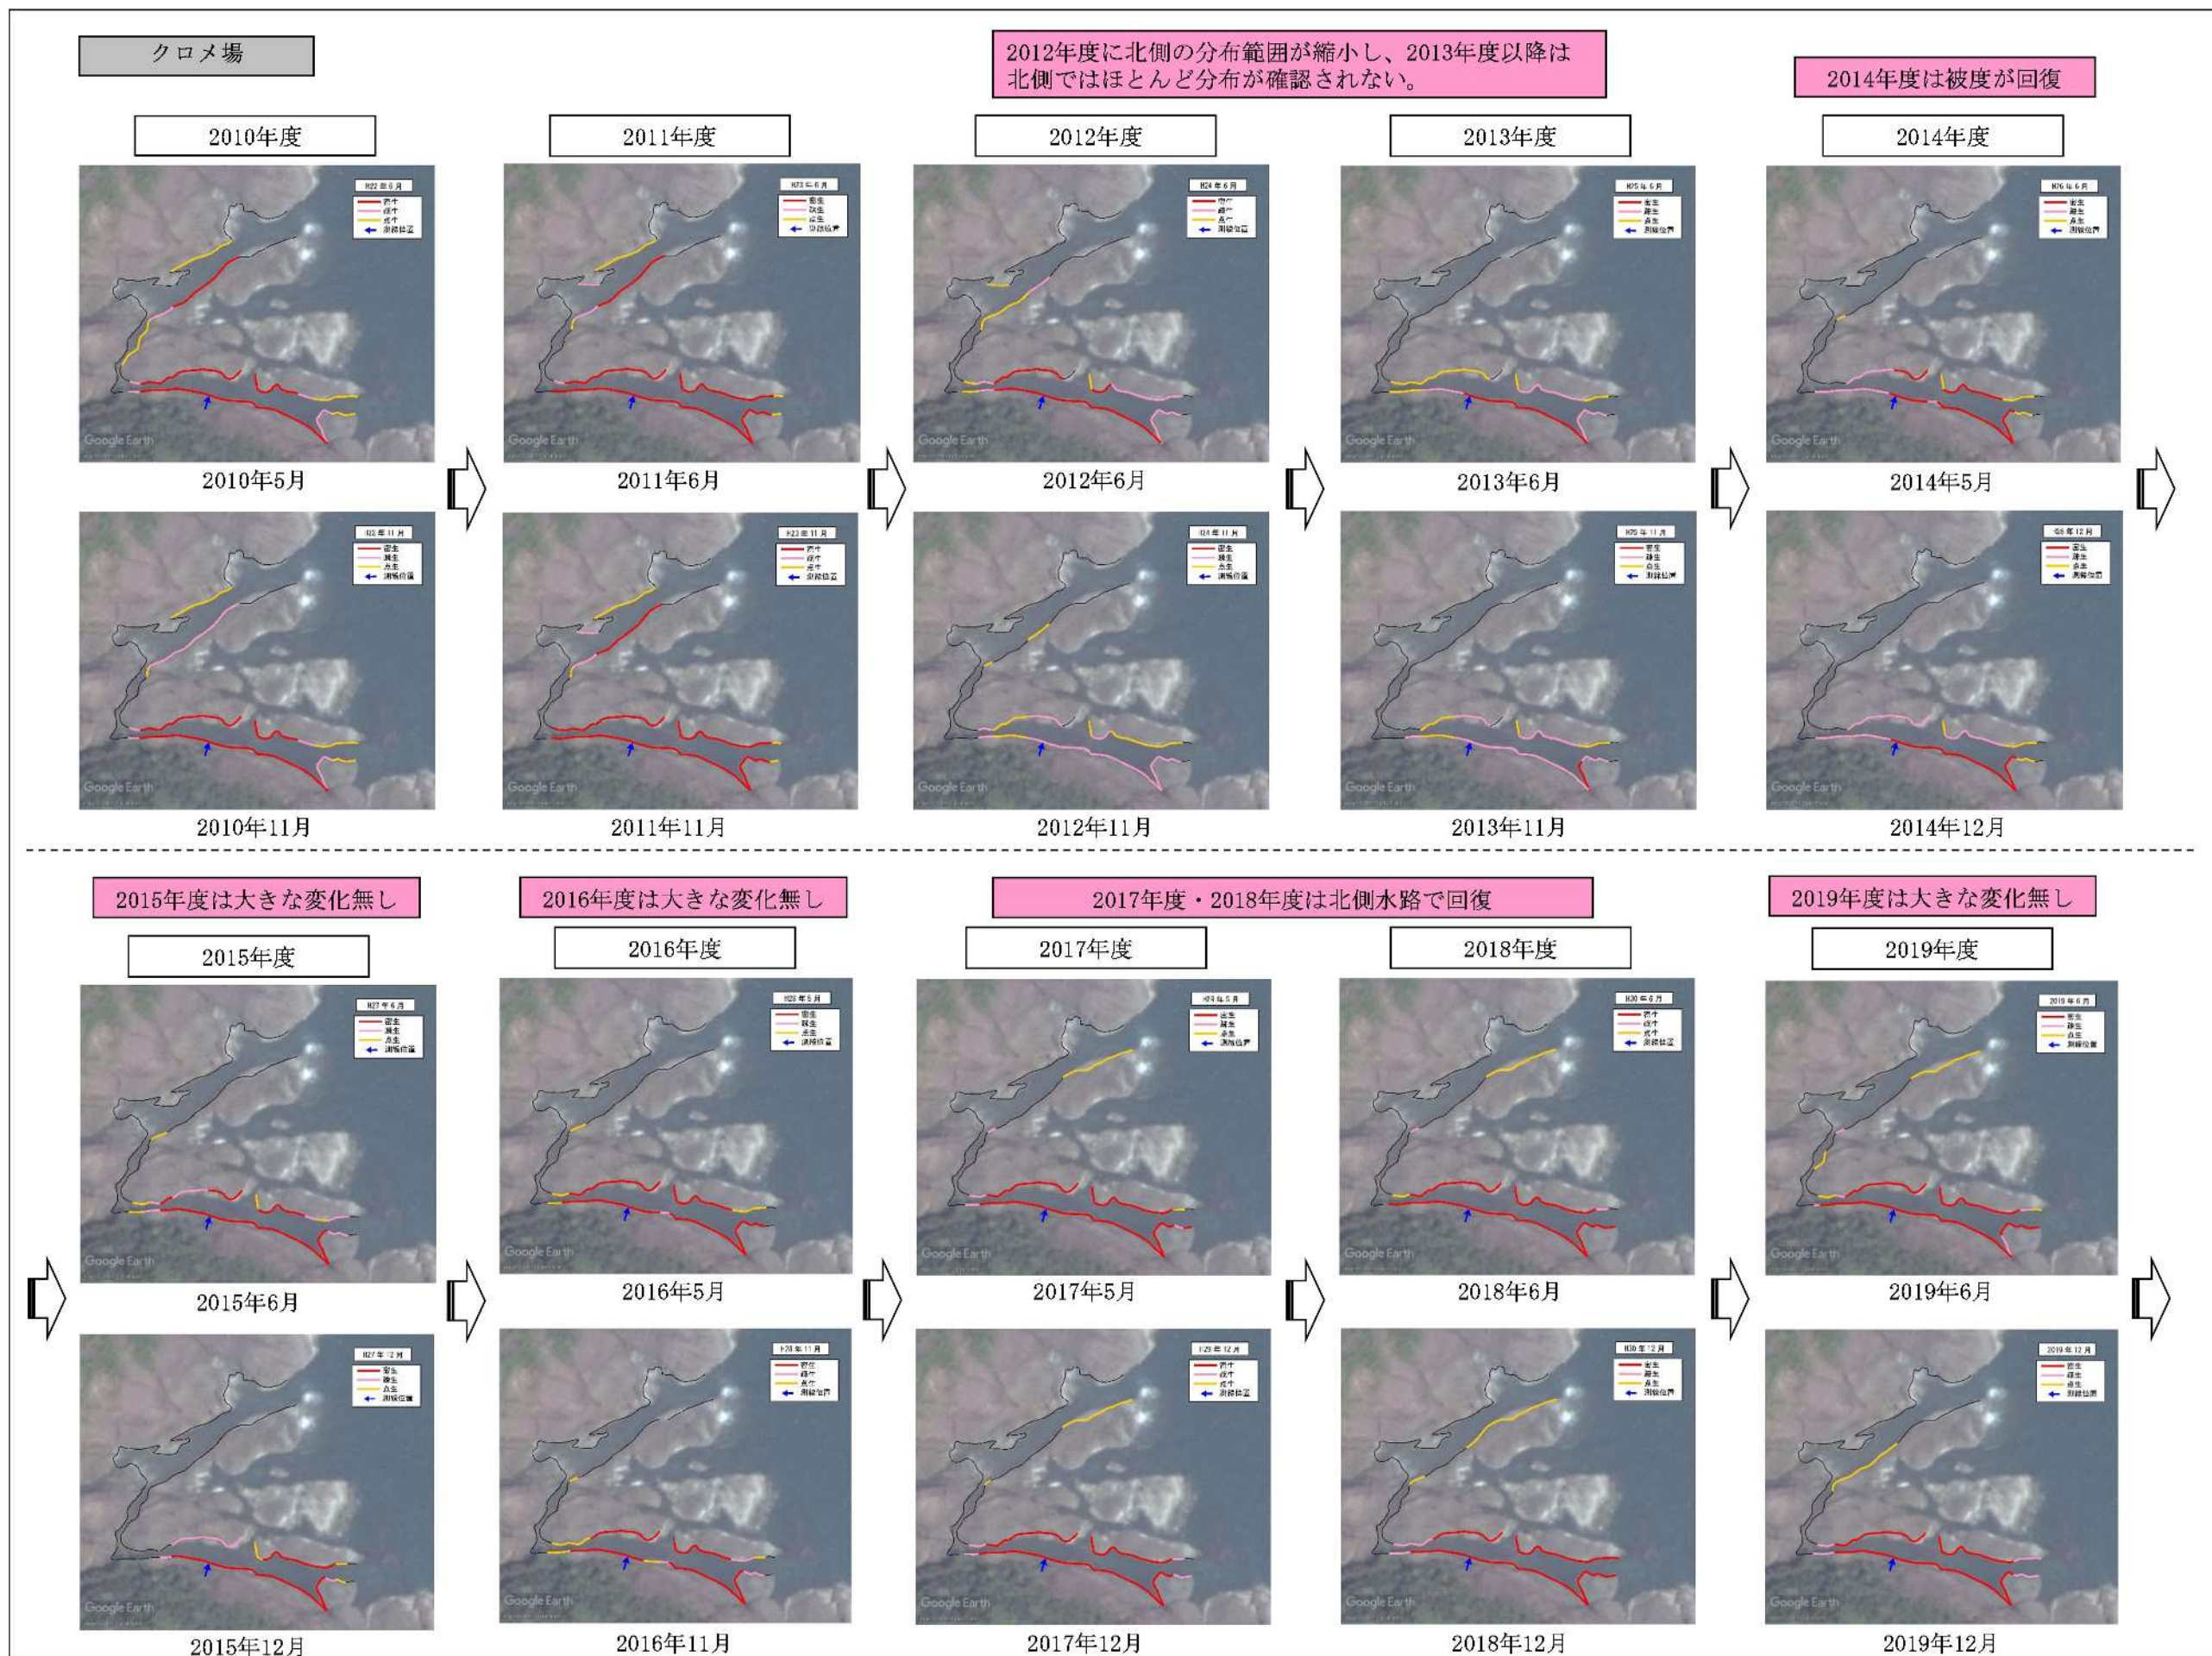
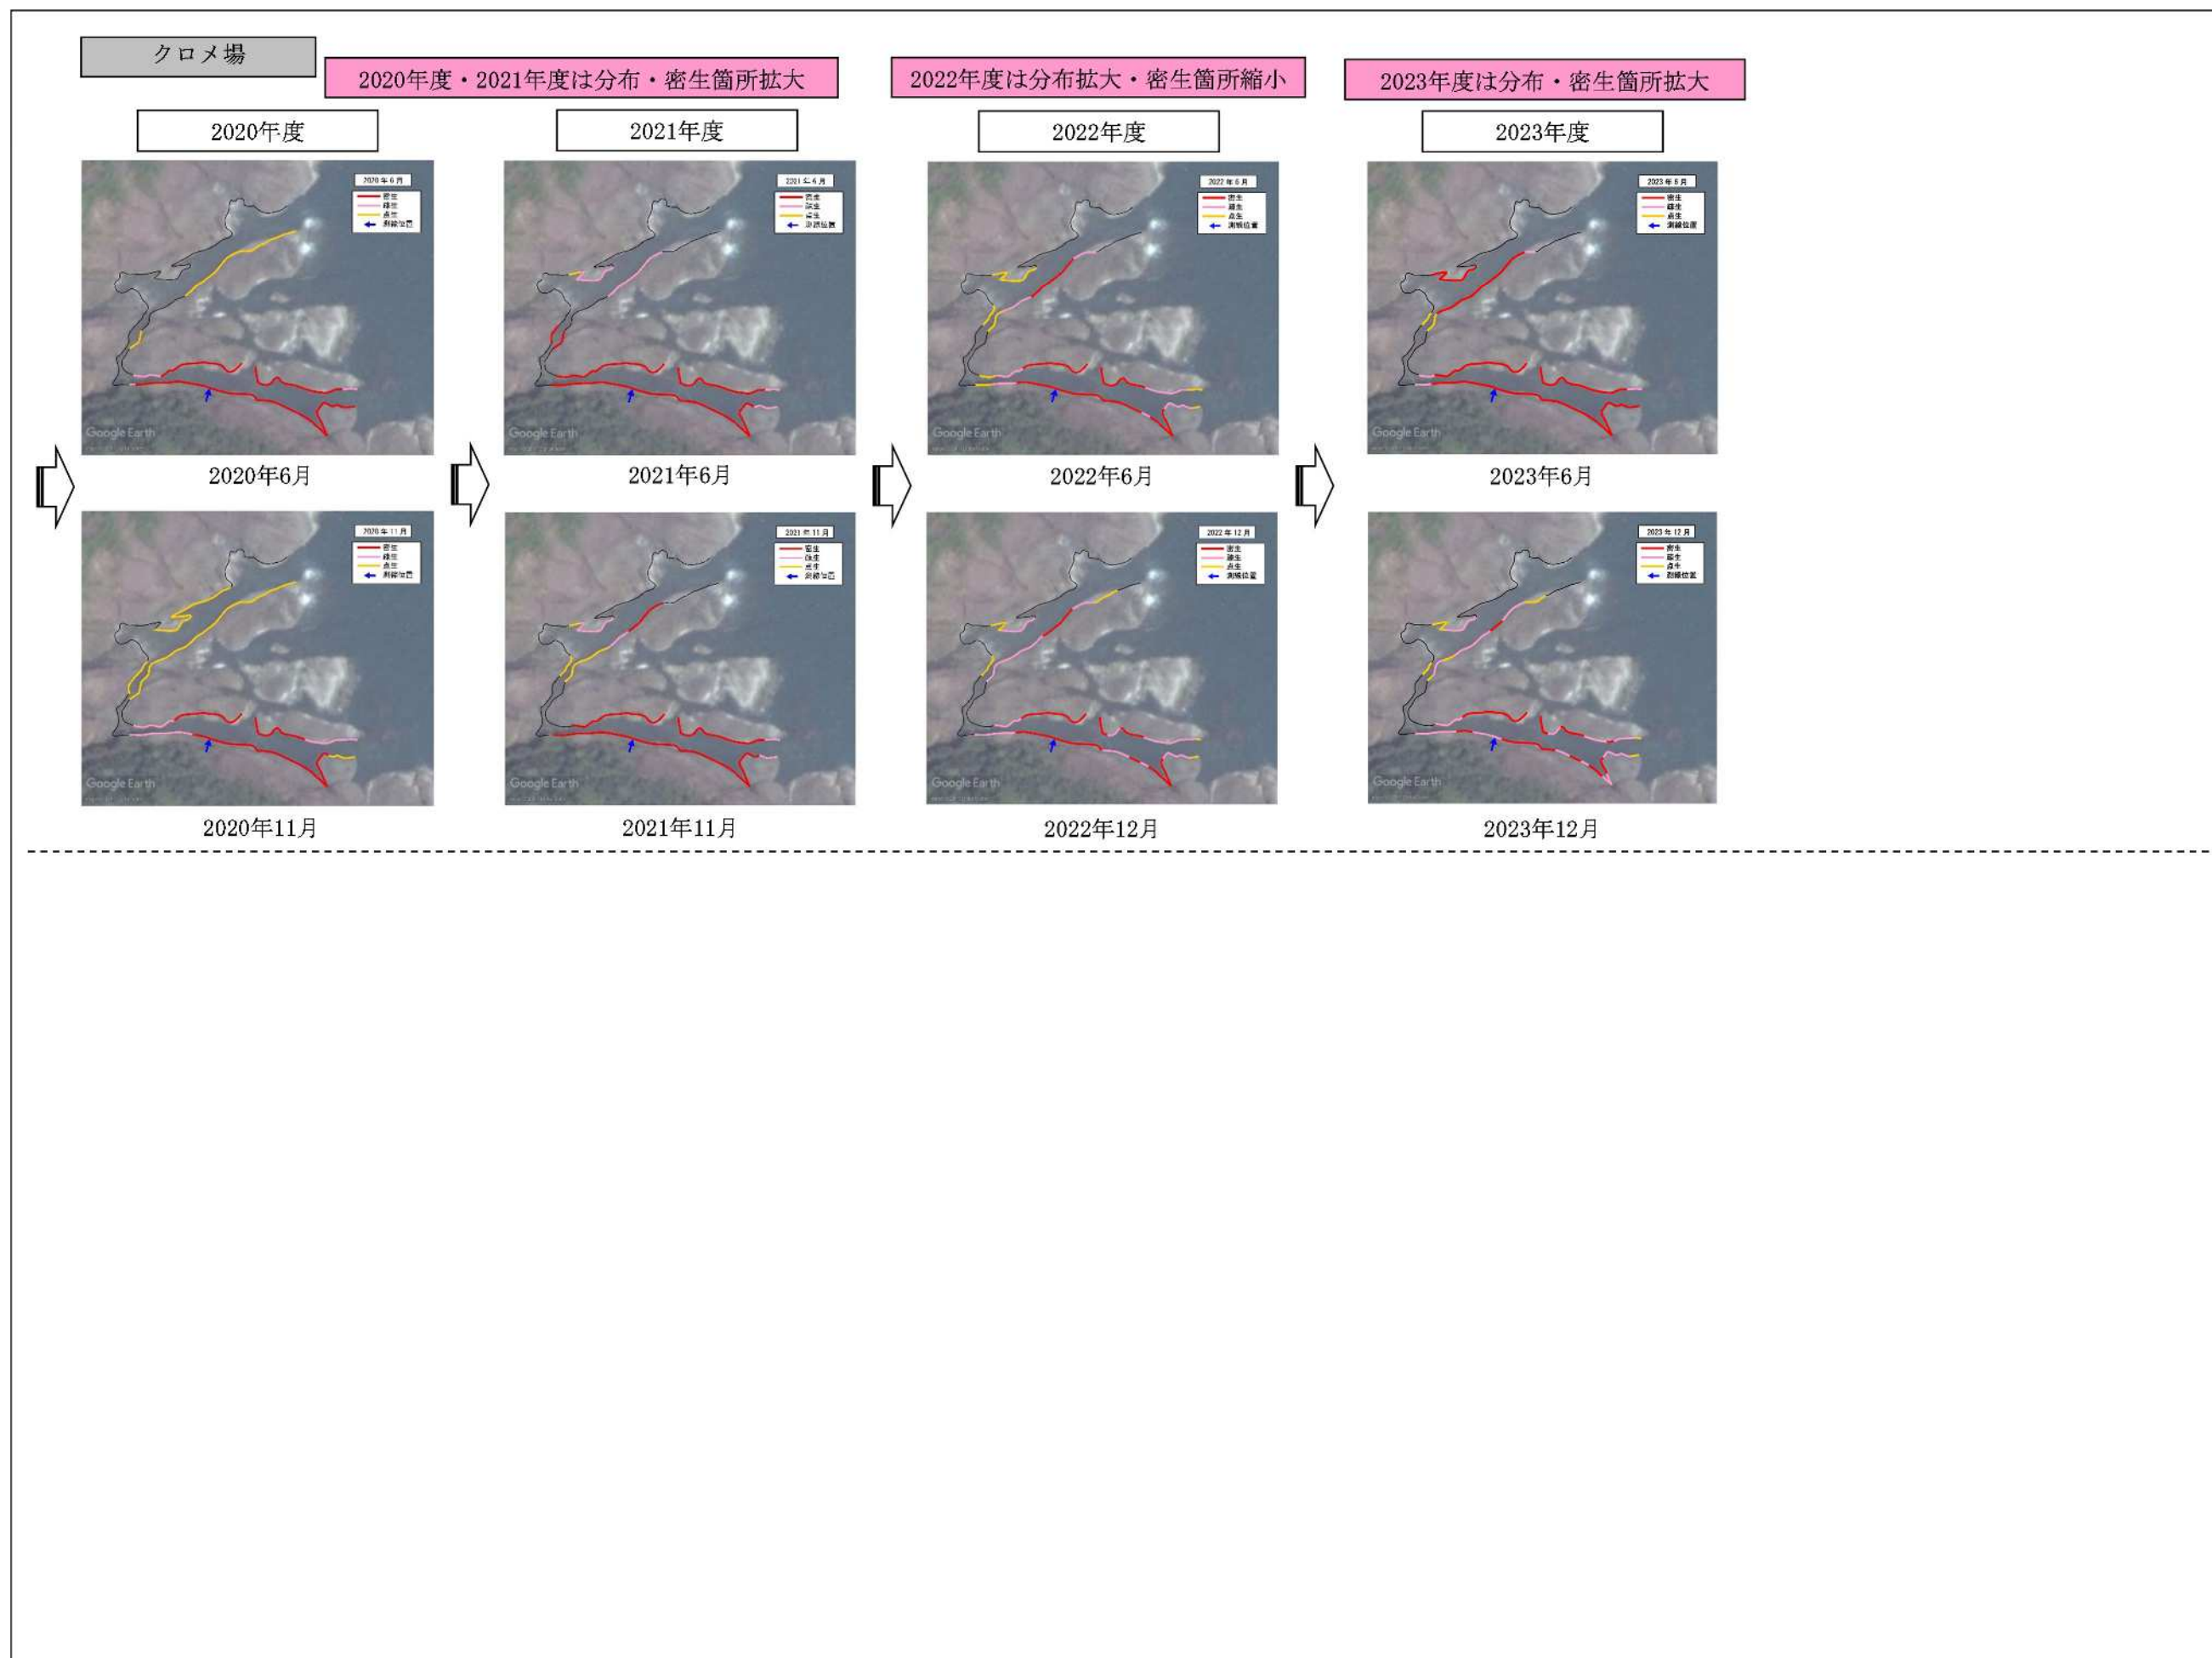
図25-10(1) 藻場（クロメ場）の変化（令和5年度）

方向性評価は、**図25-10(1)～(3)、図25-11(1)～(3)に示すとおり、至近3年間と比較して、クロメ場の密生部分は12月にやや縮小したものの、分布範囲は維持されている。また、ヤツマタモク場は至近3年間と比較して分布・密生範囲が拡大したことから、「改善傾向」と評価される。**

クロメは、平成24年以降北側の分布範囲が縮小しているが、南側の被度は回復しており、平成26年以降は北側生息分布が徐々に回復している。

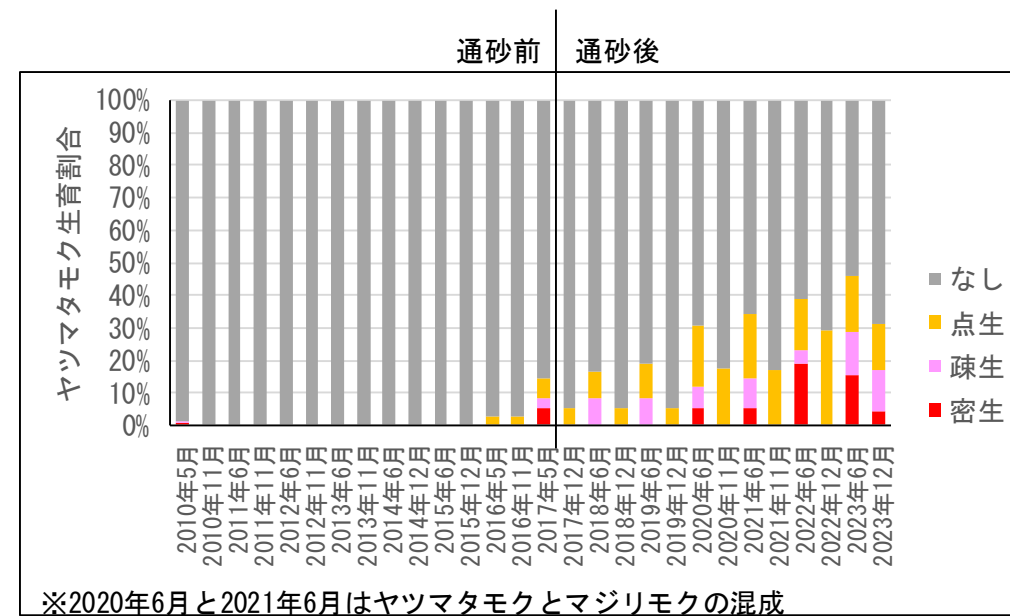
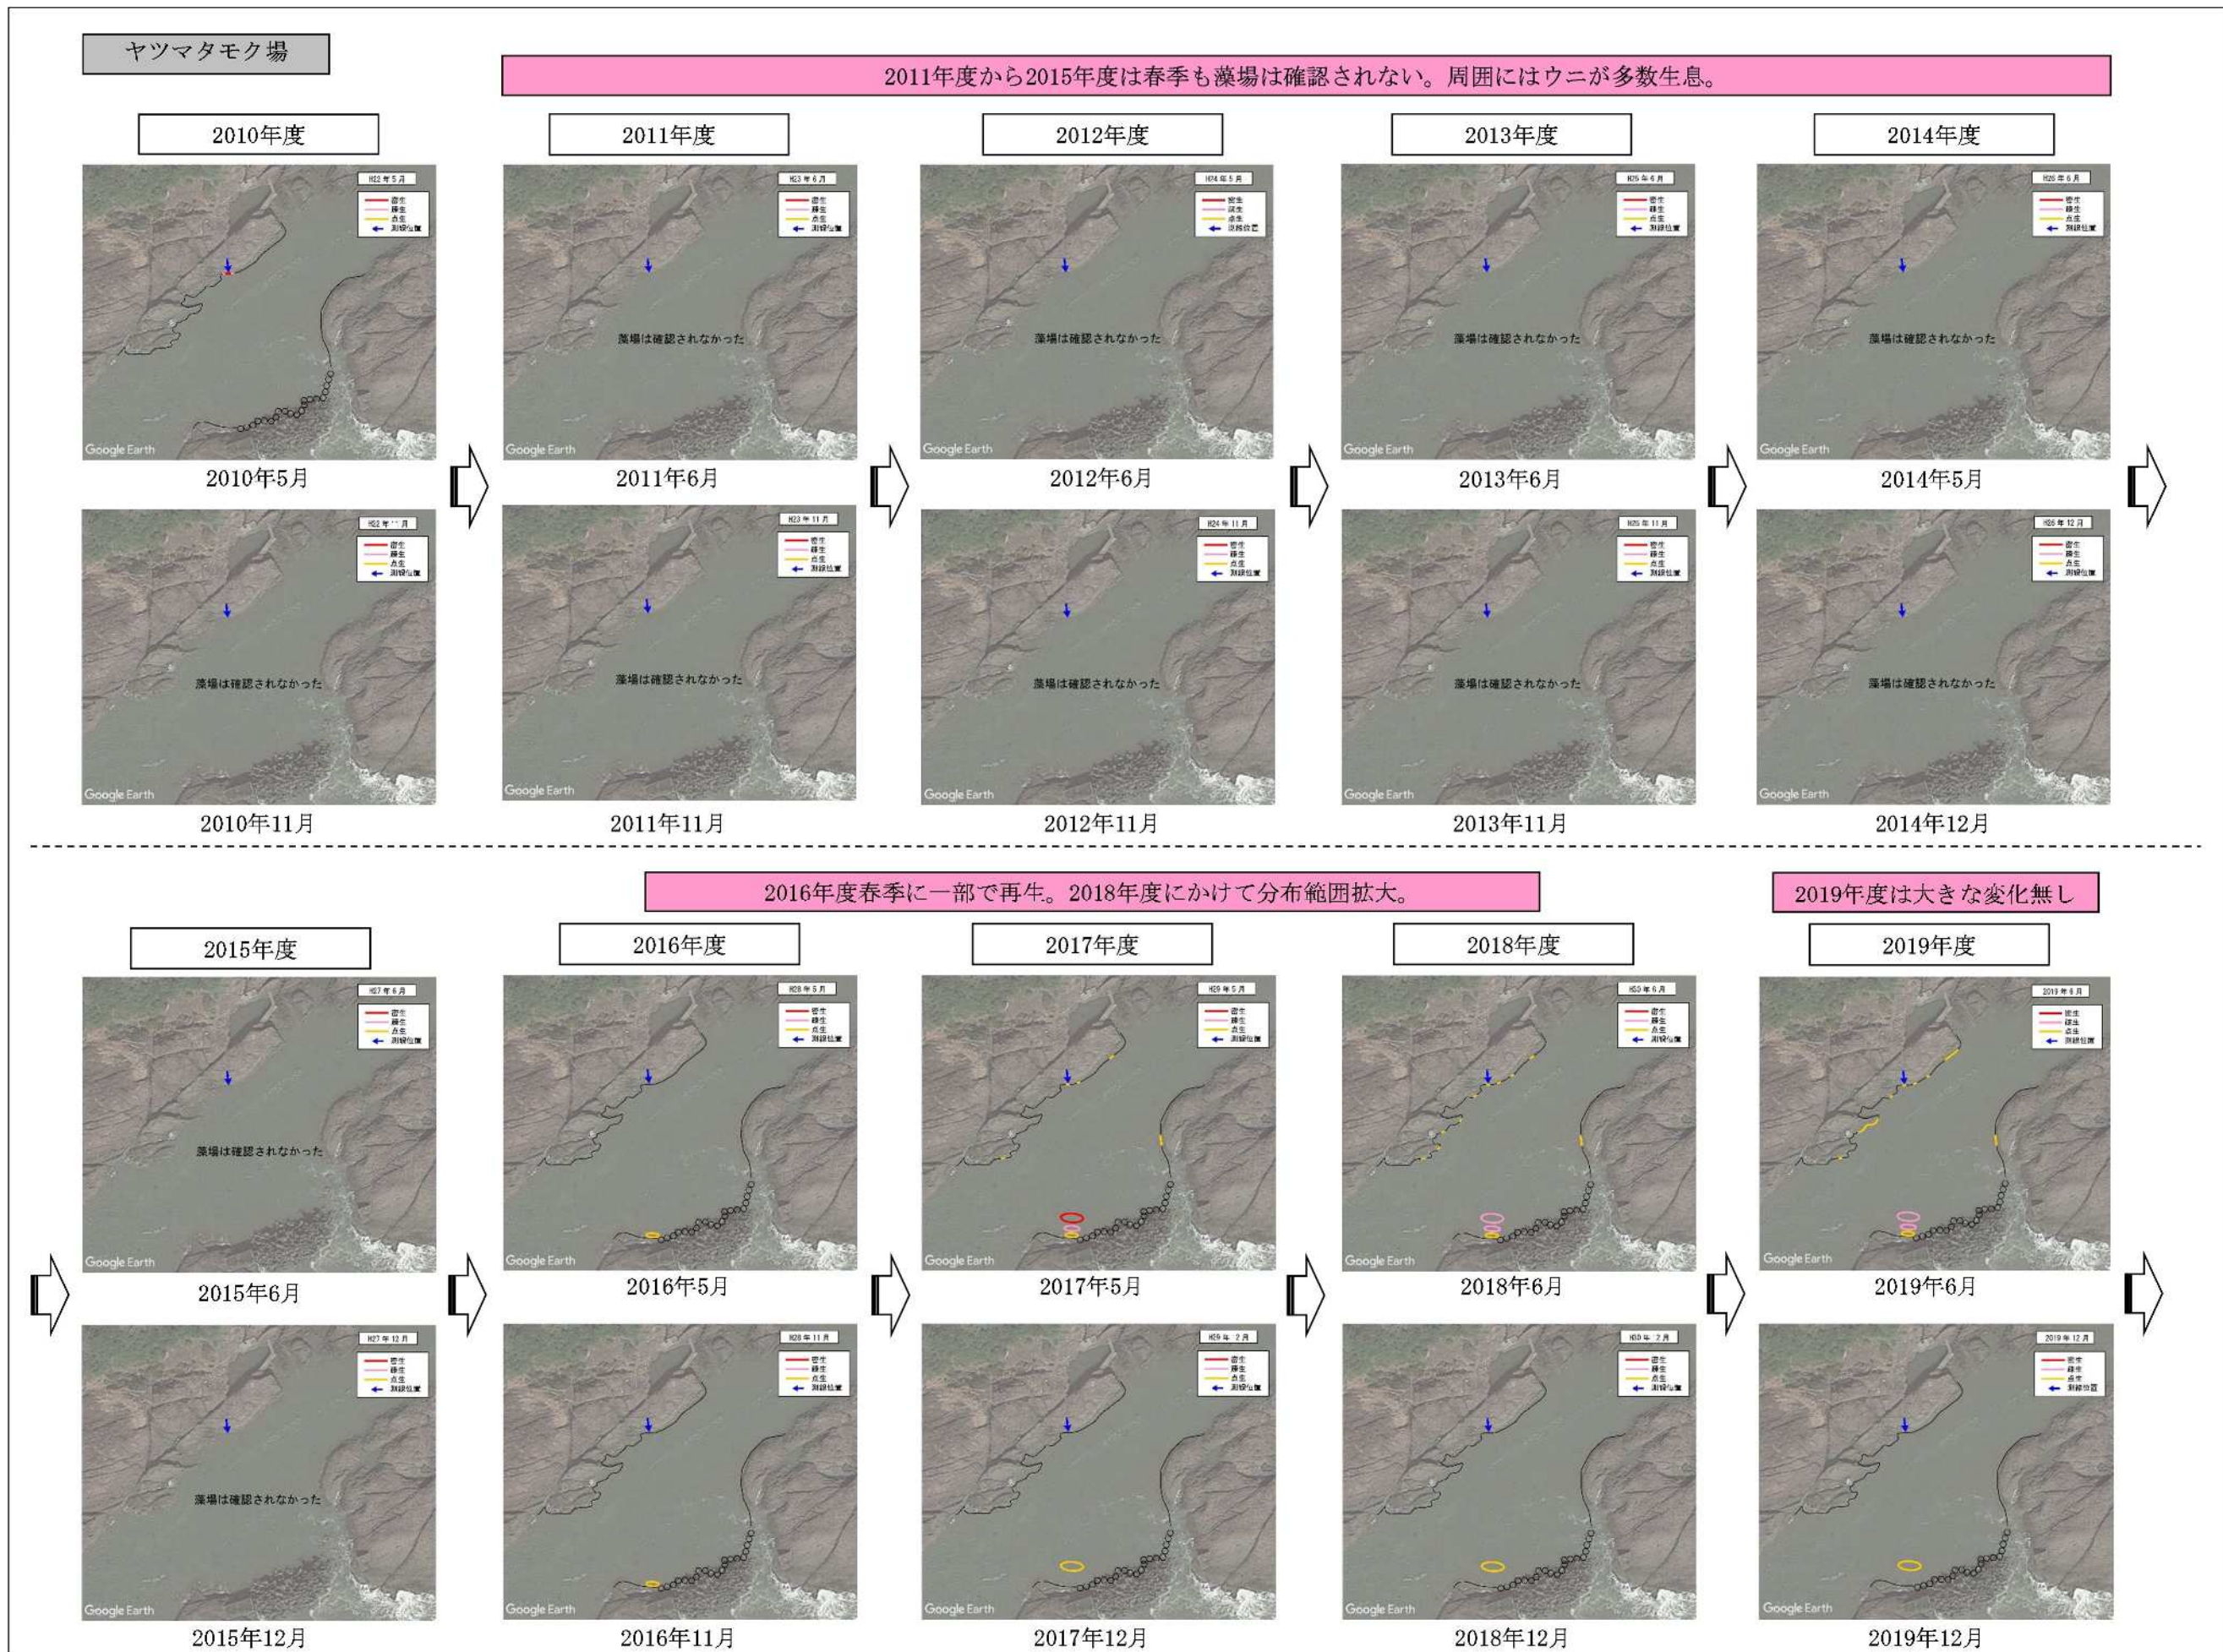
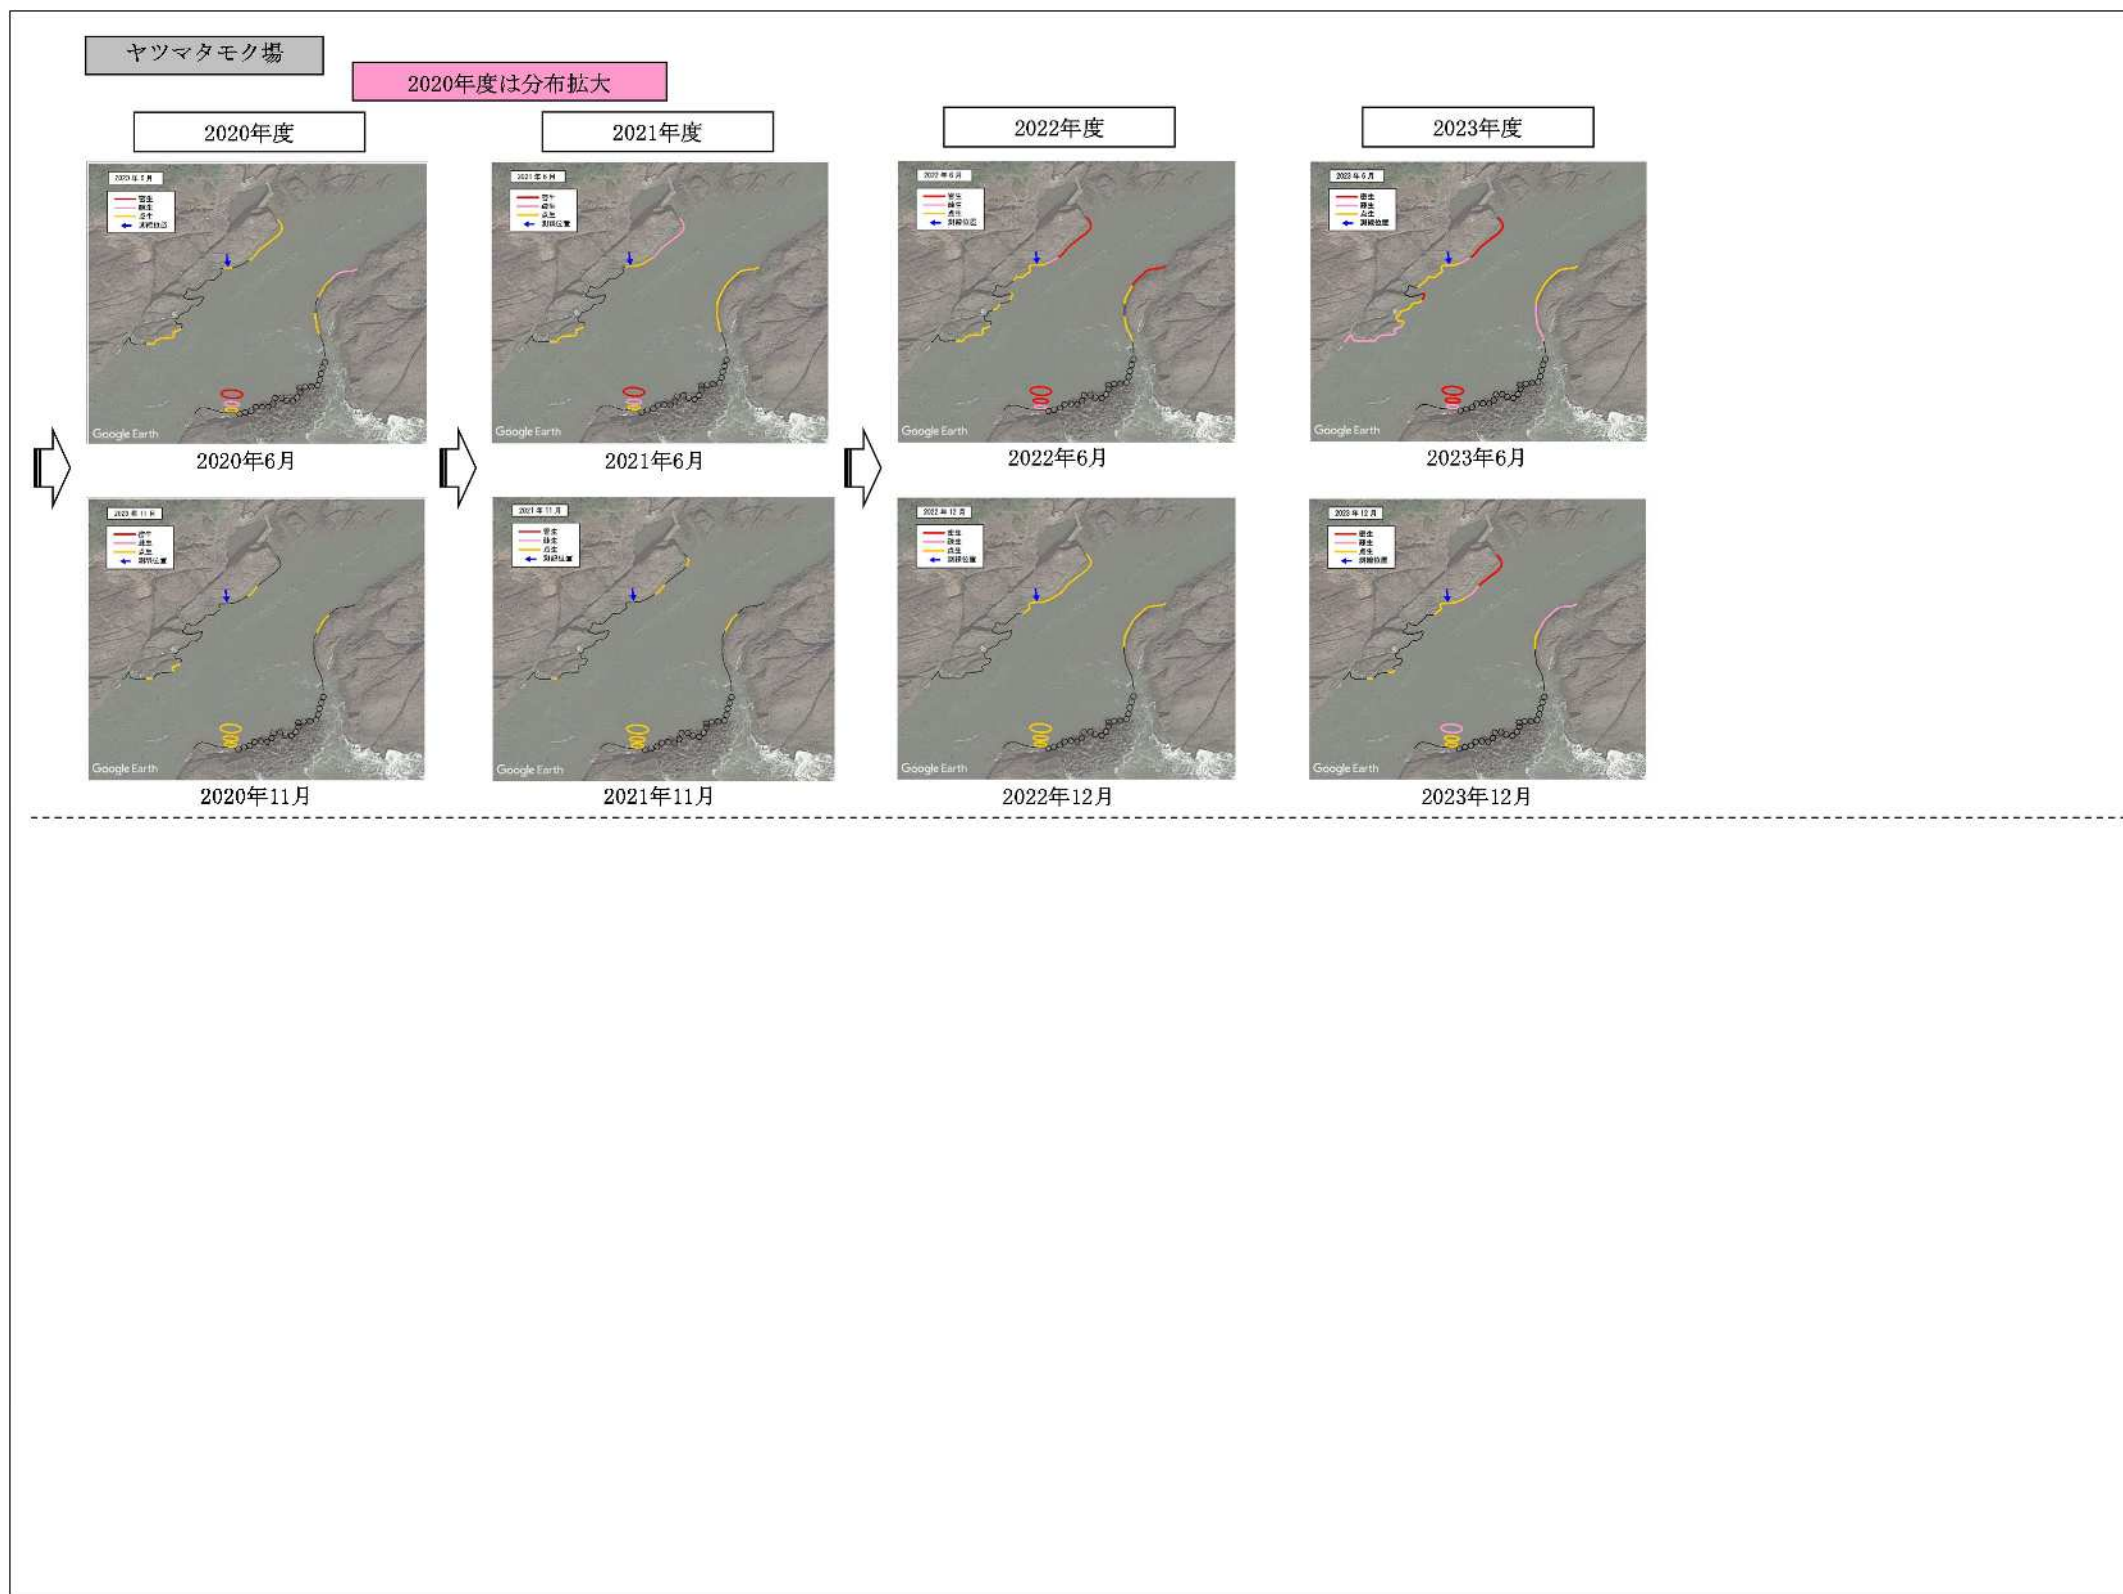
図25-11(1) 藻場（ヤツマタモク場）の変化（令和5年度）

ヤツマタモクは、魚類やウニ類による食害の影響で平成23年6月以降、被度・分布範囲ともに縮小し、全体的に磯焼けの様相を呈していたが、平成28年は一部でヤツマタモクが再生した。平成29年以降は徐々に分布が拡大している。

- ①方向性：藻場の方向性は、至近3年間と比較して、クロメ場の密生部分はやや縮小したものの、分布範囲は維持されている。また、ヤツマタモク場は至近3年間と比較して分布・密生範囲が拡大したことから、「改善傾向」と評価される。【評価結果：A】
- ②状態：藻場の状態は、漁協ヒアリングの結果、日向市漁協から「普通状態」の回答を得たことから「普通状態」と評価される。【評価結果：b】

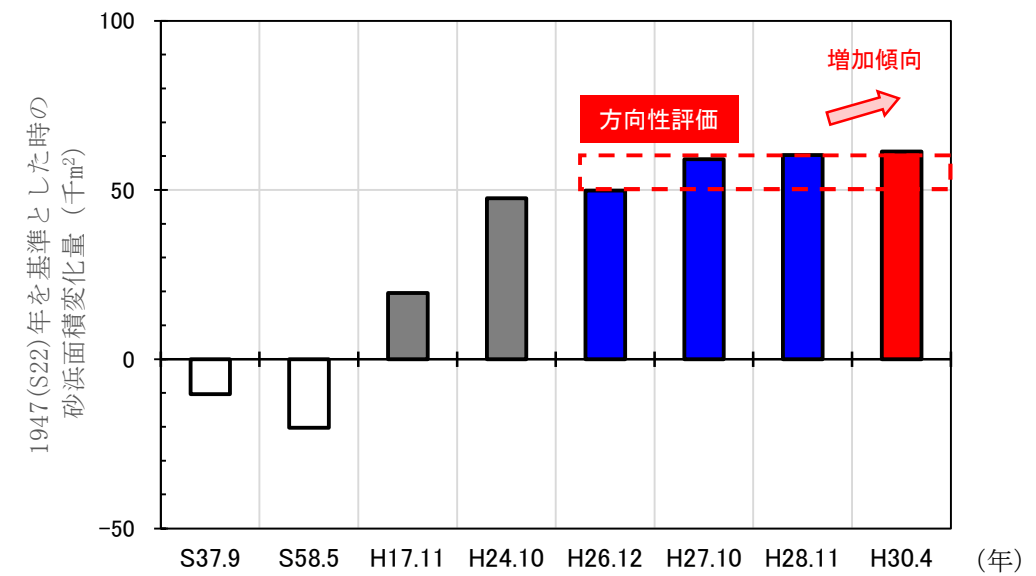
図26-1 昭和22年を基準とした時の砂浜面積の変化(耳川～石並川)

方向性評価は、図26-1に示すとおり、砂浜面積より至近3回との比較により評価する。平成30年4月は、平成26年、27年、28年と比較すると増加している。

- ① 方向性：汀線（砂浜面積）の方向性は、平成30年度は、至近3回（平成26年、27年、28年）と比較すると増加していることから「改善傾向」と評価される。【評価結果：A】（参考：平成30年度評価）
- ② 状態：汀線（砂浜面積）の状態は、基準年の砂浜面積と比較すると増加していることから「良い状態」と評価される。【評価結果：a】（参考：平成30年度評価）

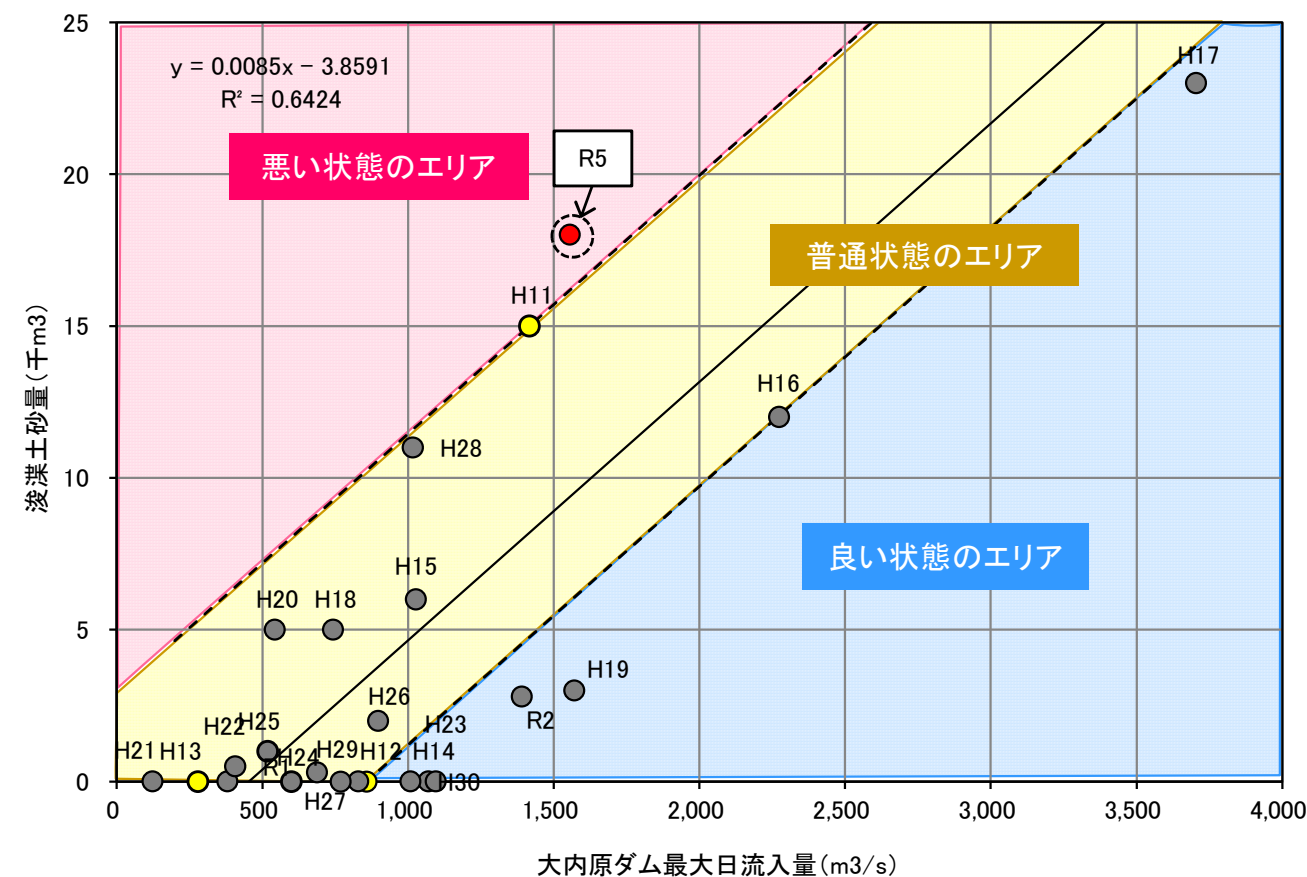
図28-2 美々津港での浚渫土砂量の経年変化

状態評価は、図28-2に示すとおり、堆積土砂の除去量（浚渫土砂量）は出水時の流下土砂量の影響が大きいことが想定されることから、浚渫土砂量と大内原ダム最大日流入量の相関関係を用いて、基準年（平成11～13年）との比較により評価する。

令和5年度は、悪い状態のエリアに入る。

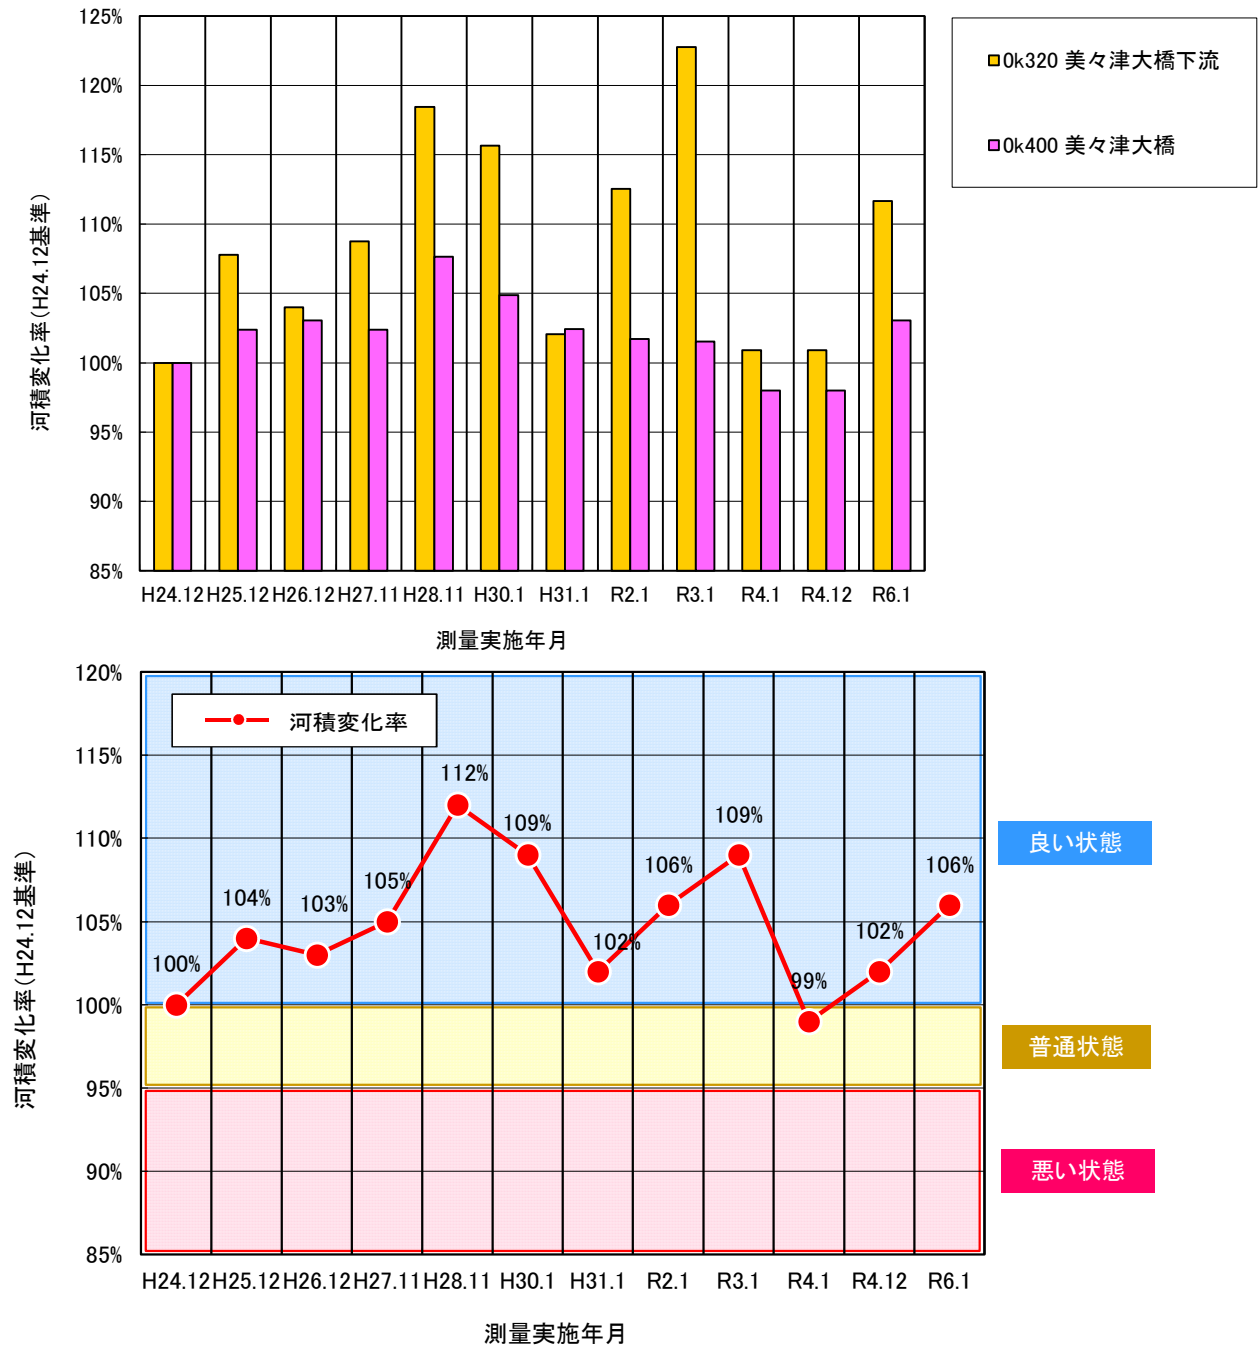
図29-1 河積変化率の経年変化

- ① 方向性：管理行為の実施の有無によって評価が変わるため、方向性評価は実施しない。
【評価結果：-】
- ② 状態：令和5年度は、基準年（平成24年度）と比較すると、「良い状態」と評価される。
【評価結果：a】

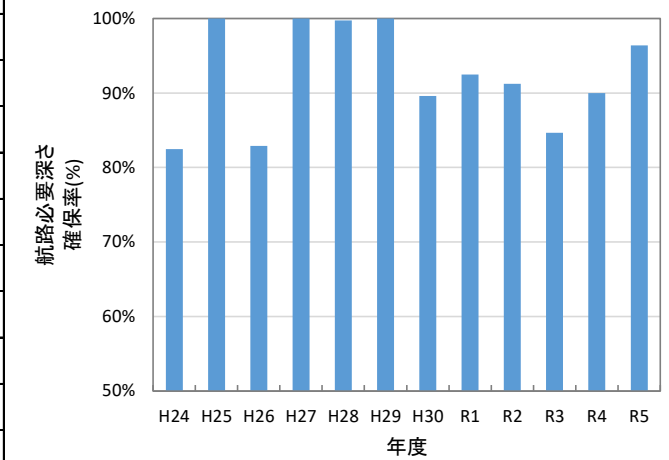
図30-1 0k320の河道における航路必要深さ (D.L. -2m) 確保率

状態評価は、**図30-1に示すとおり、航路として必要な深さが確保されているかに着目して評価する。令和5年度の航路必要深さの確保率は96%の状態である。**

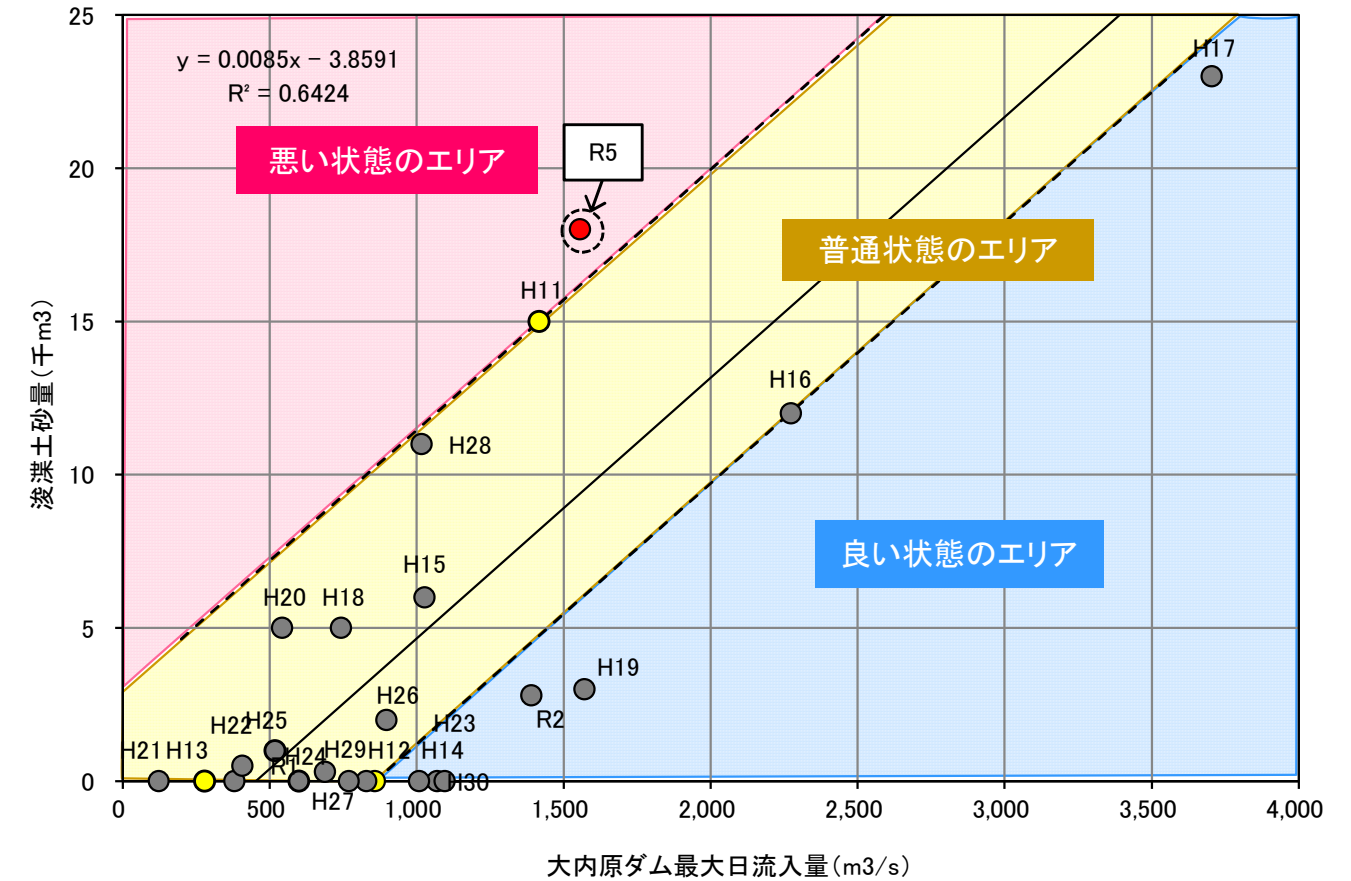
図30-4 美々津港での浚渫土砂量の経年変化

状態評価は、**図30-4に示すとおり、堆積土砂の除去量(浚渫土砂量)は出水時の流下土砂量の影響が大きいことが想定されることから、浚渫土砂量と大内原ダム最大日流入量の相関関係を用いて、基準年(平成11~13年)との比較により評価する。令和5年度は、悪い状態のエリアに入る。**
