## 5. 地震災害

#### ○平成28(2016)年4月 熊本地震

### 一般国道 218 号（西臼杵郡高千穂町）

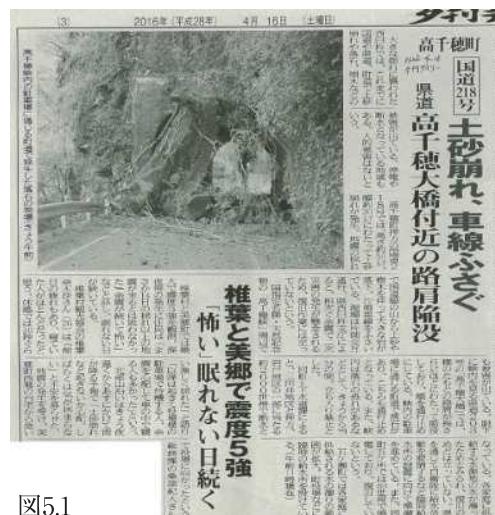
図5.1  
平成28年4月16日  
夕刊デイリー新聞社提供

この地震の影響で、高千穂町では200戸が停電し、2,600世帯で断水しました。隣接する五ヶ瀬町では水道が濁り、345戸で飲用を控えるなど、生活にも大きな影響を与えました。また、多数の落石やがけ崩れが発生しています。

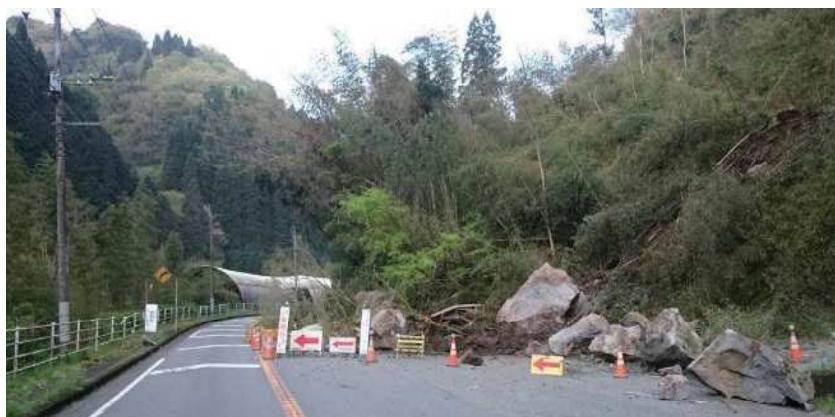
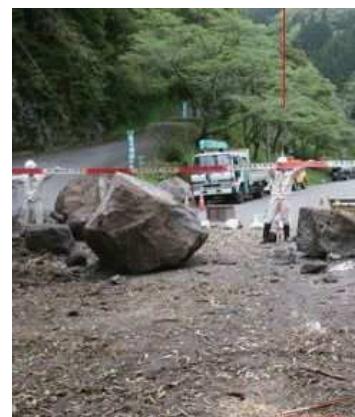
写真5.1 一般国道218号 西臼杵郡高千穂町押方（4月16日撮影）

一般国道 218 号は、熊本市と延岡市を結ぶ、物流や観光、緊急医療、路線バス運行等を担う幹線道路で、緊急輸送（1次）に指定されている重要な路線です。今回被災原因となった露岩帯は、柱状節理が発達している上、地震後の調査で、斜面には不安定な転石が多数確認されていて、道路への滑落が懸念されました。県は交通の安全を確保するため、仮設防護柵及び大型土嚢を設置して対応しました。

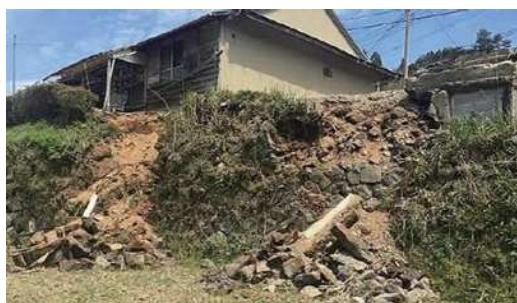
写真5.2 一の瀬地区（五ヶ瀬町）

平成 28 年熊本地震により、発生したがけ崩れの内、4箇所（五ヶ瀬町 1 箇所、椎葉村 3 箇所）で災害関連地域防災がけ崩れ対策事業による対策工事を実施しました。地震により激甚な災害が発生している状況を踏まえ、災害関連緊急事業等における採択要件を一部緩和するなどの特例措置※がとられ、人工斜面（宅地擁壁等）や高さ 3m 以上のがけも緊急的に対策工事を実施しています。

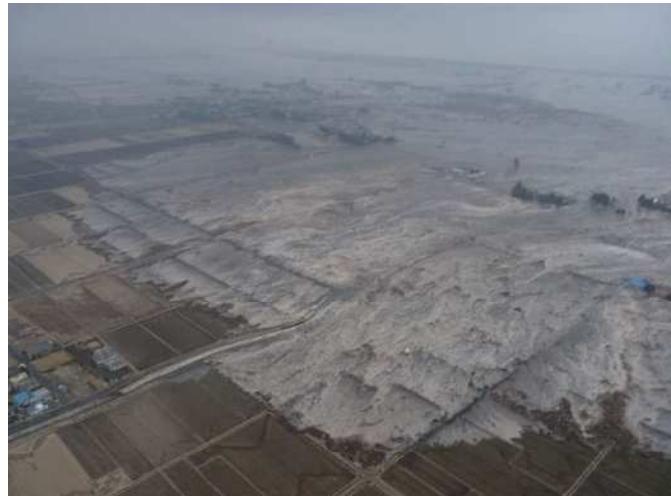
写真① 宮城県仙台市宮城野区沿岸部を襲う津波  
国土交通省東北地方整備局 HP

この地震により発生した津波は、環太平洋地域を中心とした世界各国に到達しました。地震の運動により 2 段階に津波が発生し、合成波となった津波が太平洋沿岸部に来襲、国内の浸水面積は 561km<sup>2</sup>、検潮所で観測された津波高の最大値は福島県相馬で 9.3m 以上を記録、津波遡上高の最大は岩手県大船渡市で 40.1m を記録しました。地震による死者は 19,533 人、行方不明者は 2,585 人（H29.3 総務省消防庁 HP）におよびます。また、全国の避難者数はピーク時で約 47 万人を数え、平成 28 年末現在でも全国 47 都道府県、1,100 の市区町村に約 13 万人以上の方が避難生活を余儀なくされています。政府は被害額を 16.9 兆円と推計しており、これは阪神淡路大震災の約 1.7 倍に相当する額です。
