【課題No.18】生物生息生育環境の変化

各問題・課題に対する指標概説書									
(18) 生物生息生育環境の変化									
水質調査、河床材料調査、動植物調査(魚類、底生動物)等									内水面漁獲量調査
1. 水質	2. 河床材料	4. 河道形状	6. 魚類	7. 底生動物	8. 付着藻類	9. 河岸植生	29. 水質, 底生動物	30. ヒアリング	6. 漁獲量
九州電力(株)	九州電力(株)	九州電力(株)	九州電力(株)	九州電力(株)	九州電力(株)	九州電力(株)	地域住民	漁協組合	漁協組合
定期:1回/4ヶ月 出水時:台風時	1回/年(出水期後)	1回/年 (出水期後)	定期:2回/年 アユ産卵床:1回/ 年	定期:1回/年	2回/出水後 (平成19~23年 度:4回/年)	1回/5年	1回/年	1回/年	1回/年
山須原ダム貯水池上流~河口(美々津橋)							流域	各漁協	各漁協
<p>【評価の概要】</p> <p>■水質(出水時)は、出水時調査及び自動観測における濁度結果等を用いて、流量規模別濁度や濁水長期化の状況に着目して評価する。</p> <p>■河床材料は、山須原ダム貯水池上流から美々津橋間に設定した地点において、線格子法及び面格子法による粒度分布を把握し、経年変化に着目して評価する。</p> <p>■河道形状は、塚原ダム下流~河口の範囲において、瀬・淵の分布状況を把握し、経年変化に着目して評価する。</p> <p>■魚類は、山須原ダム貯水池上流から美々津橋間に設定した地点において、魚類相・アユ・カマツカ等の状況を把握し、経年変化に着目して評価する。また、アユの産卵床の状況について毎年調査を実施し、経年変化に着目して評価する。</p> <p>■底生動物は、山須原ダム貯水池上流から美々津橋間に設定した地点において、ヤマトビケラ科・造網型底生動物等の状況を把握し、経年変化に着目して評価する。</p> <p>■付着藻類は、山須原ダム貯水池上流から美々津橋間に設定した地点において、出水後のクロロフィルa(葉緑素)及び付着藻類の出現種類数を把握し、増殖傾向の経年変化に着目して評価する。</p> <p>■河岸植生は、大内原ダム直下流~耳川河口区間について、河岸植生調査を実施し、環境情報図として整理するとともに、植生面積の経年変化に着目して評価する。</p> <p>■水質・底生動物(身近な水辺モニター)は、耳川流域で実施している小中学校の「五感を使った簡易検査」の結果を用いて、経年変化に着目して評価する。</p> <p>■ヒアリングは、漁協組合への聞き取りにより生物の生息生育環境の経年変化を把握し、この結果を用いて評価する。</p> <p>■漁獲量は、各漁協組合から魚種別漁獲量データを収集し、経年変化に着目して

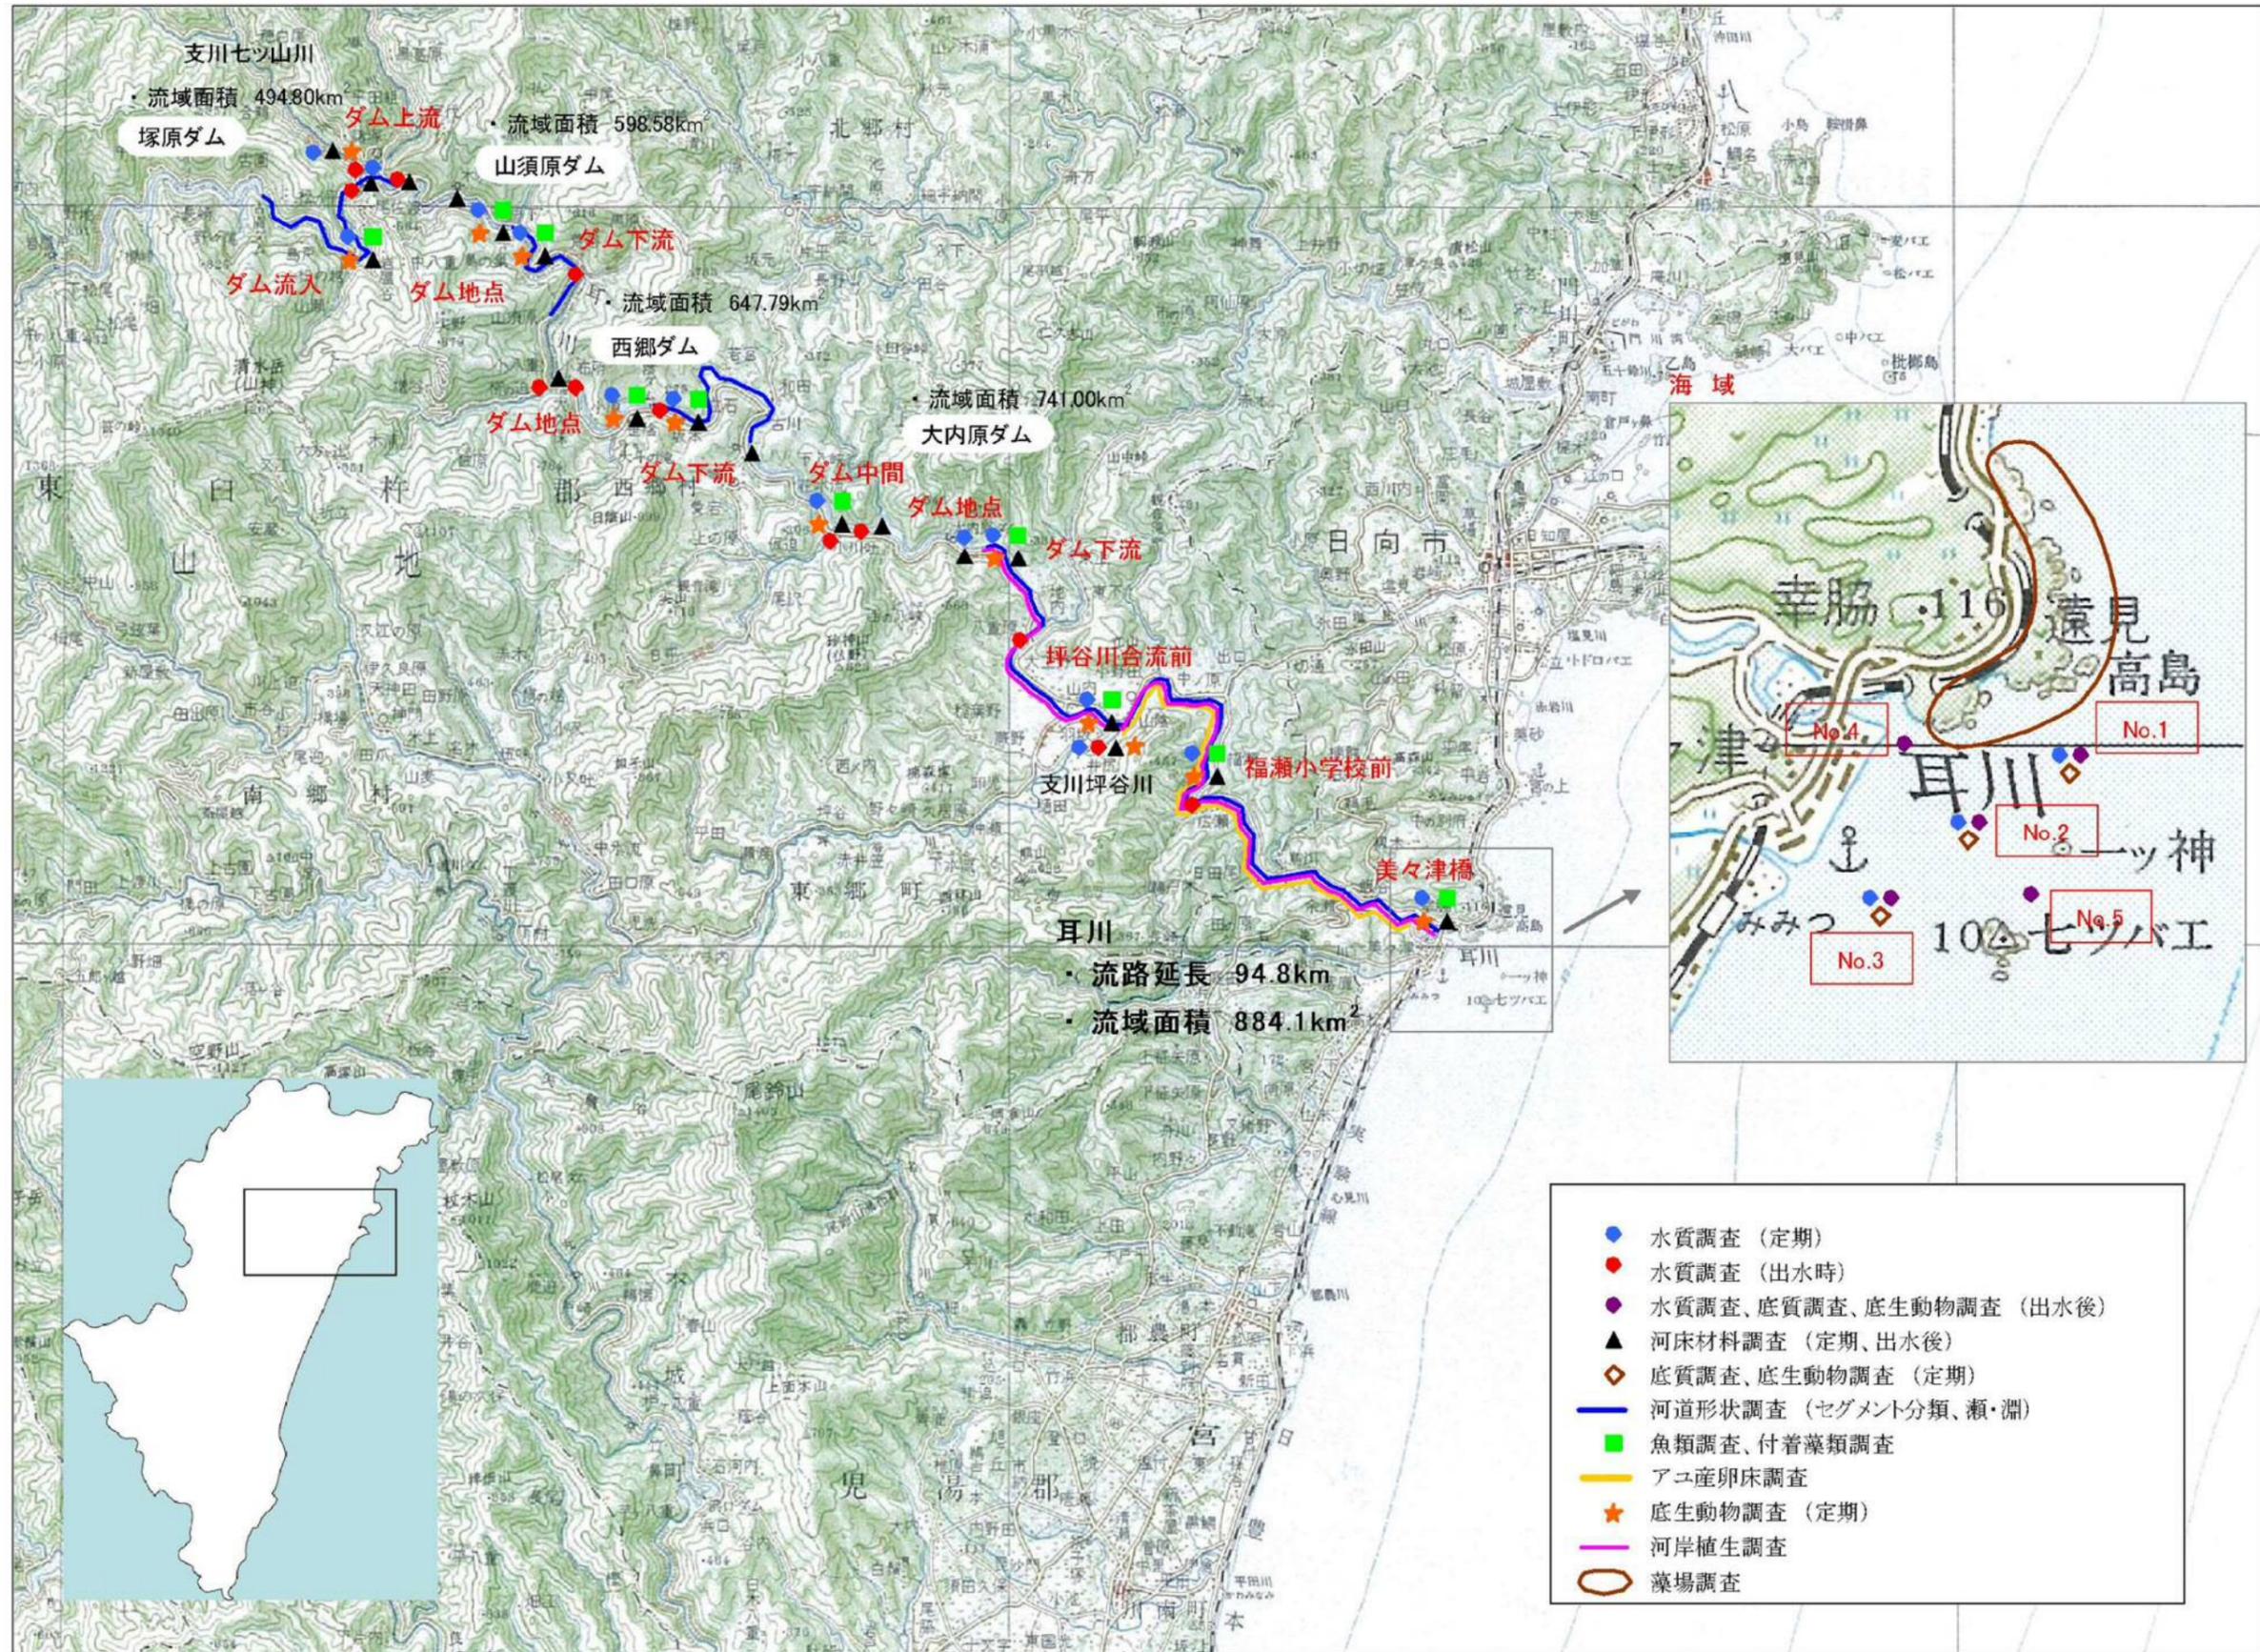
図18-1 水質調査地点位置図

平常時や出水時の水質の現況、経時変化<sup>\*</sup>や変動範囲を把握することを目的として、水質調査を実施している。定期調査は、平成23年度までは1回/月の頻度で実施していたが、平成24年度からは1回/2ヶ月で実施している。調査地点を図18-1に示す。

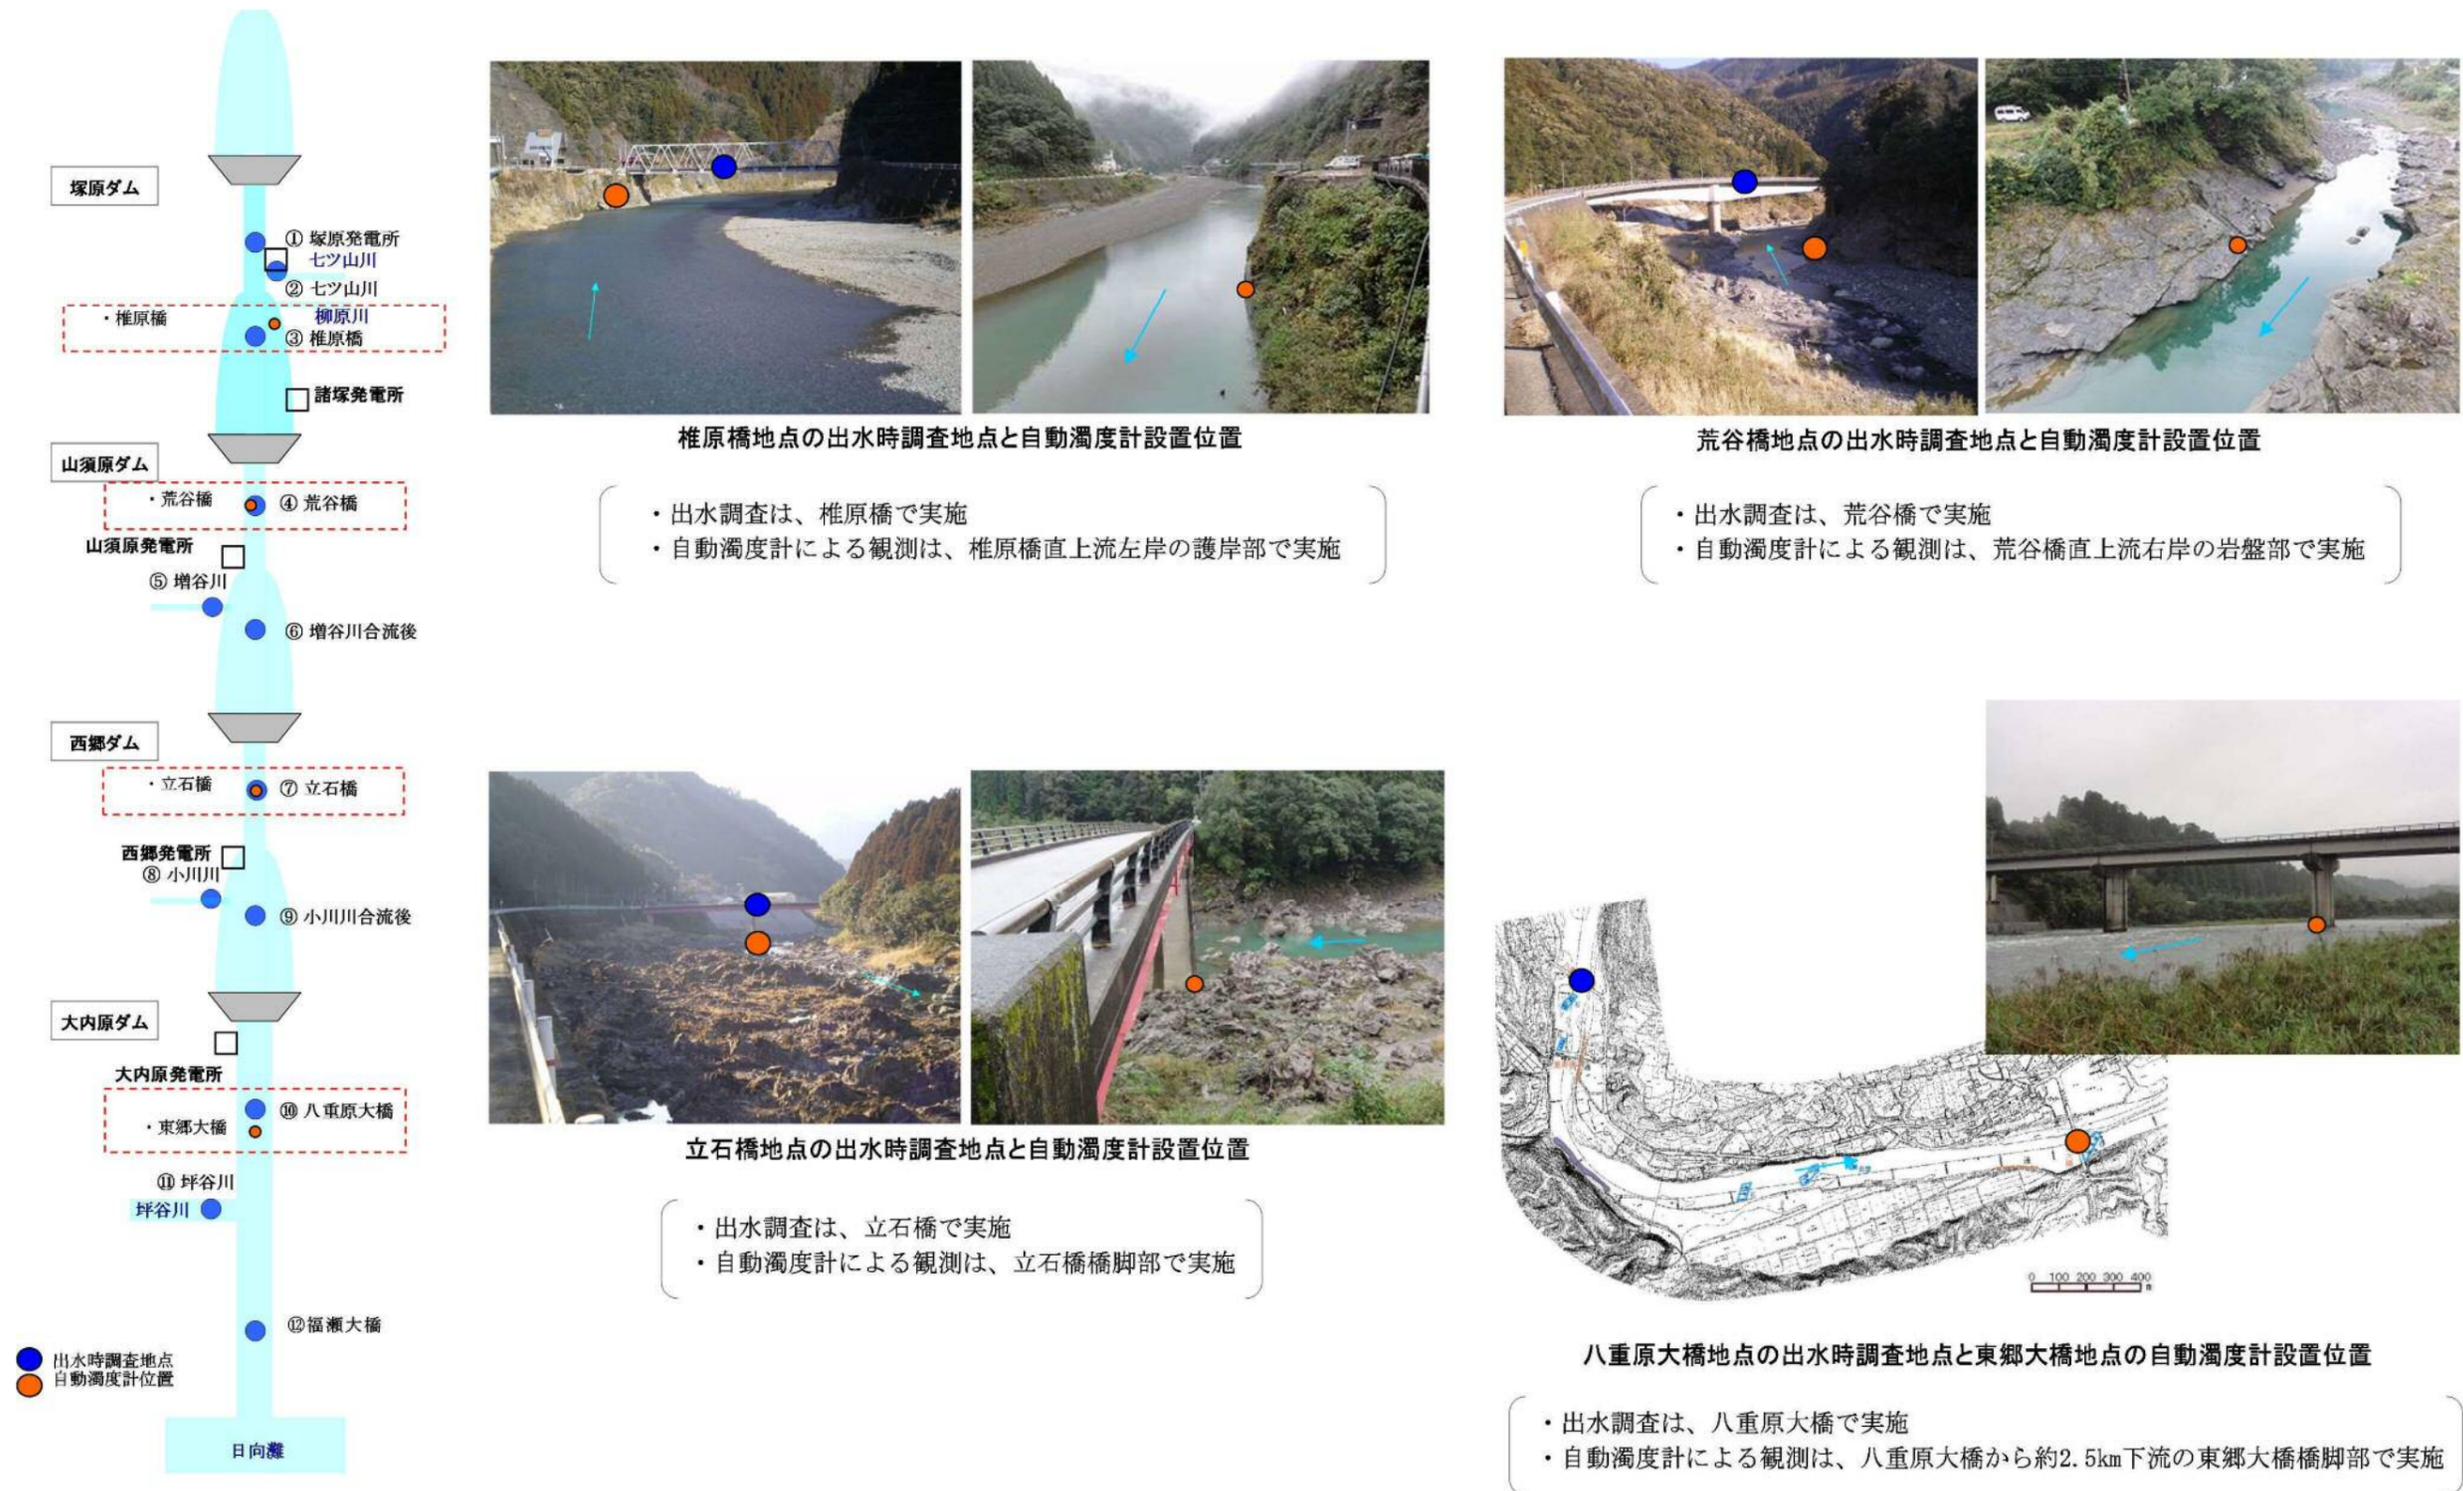
図18-2 出水時水質調査位置

台風出水時において、耳川の12地点で出水時の水質調査を実施している（下図の●印）。

また、自動濁度計は、椎原橋（山須原ダム貯水池上流端）、荒谷橋（山須原ダム下流）、立石橋（西郷ダム下流）、東郷大橋（大内原ダム下流）の4箇所設置している（下図の○印）。

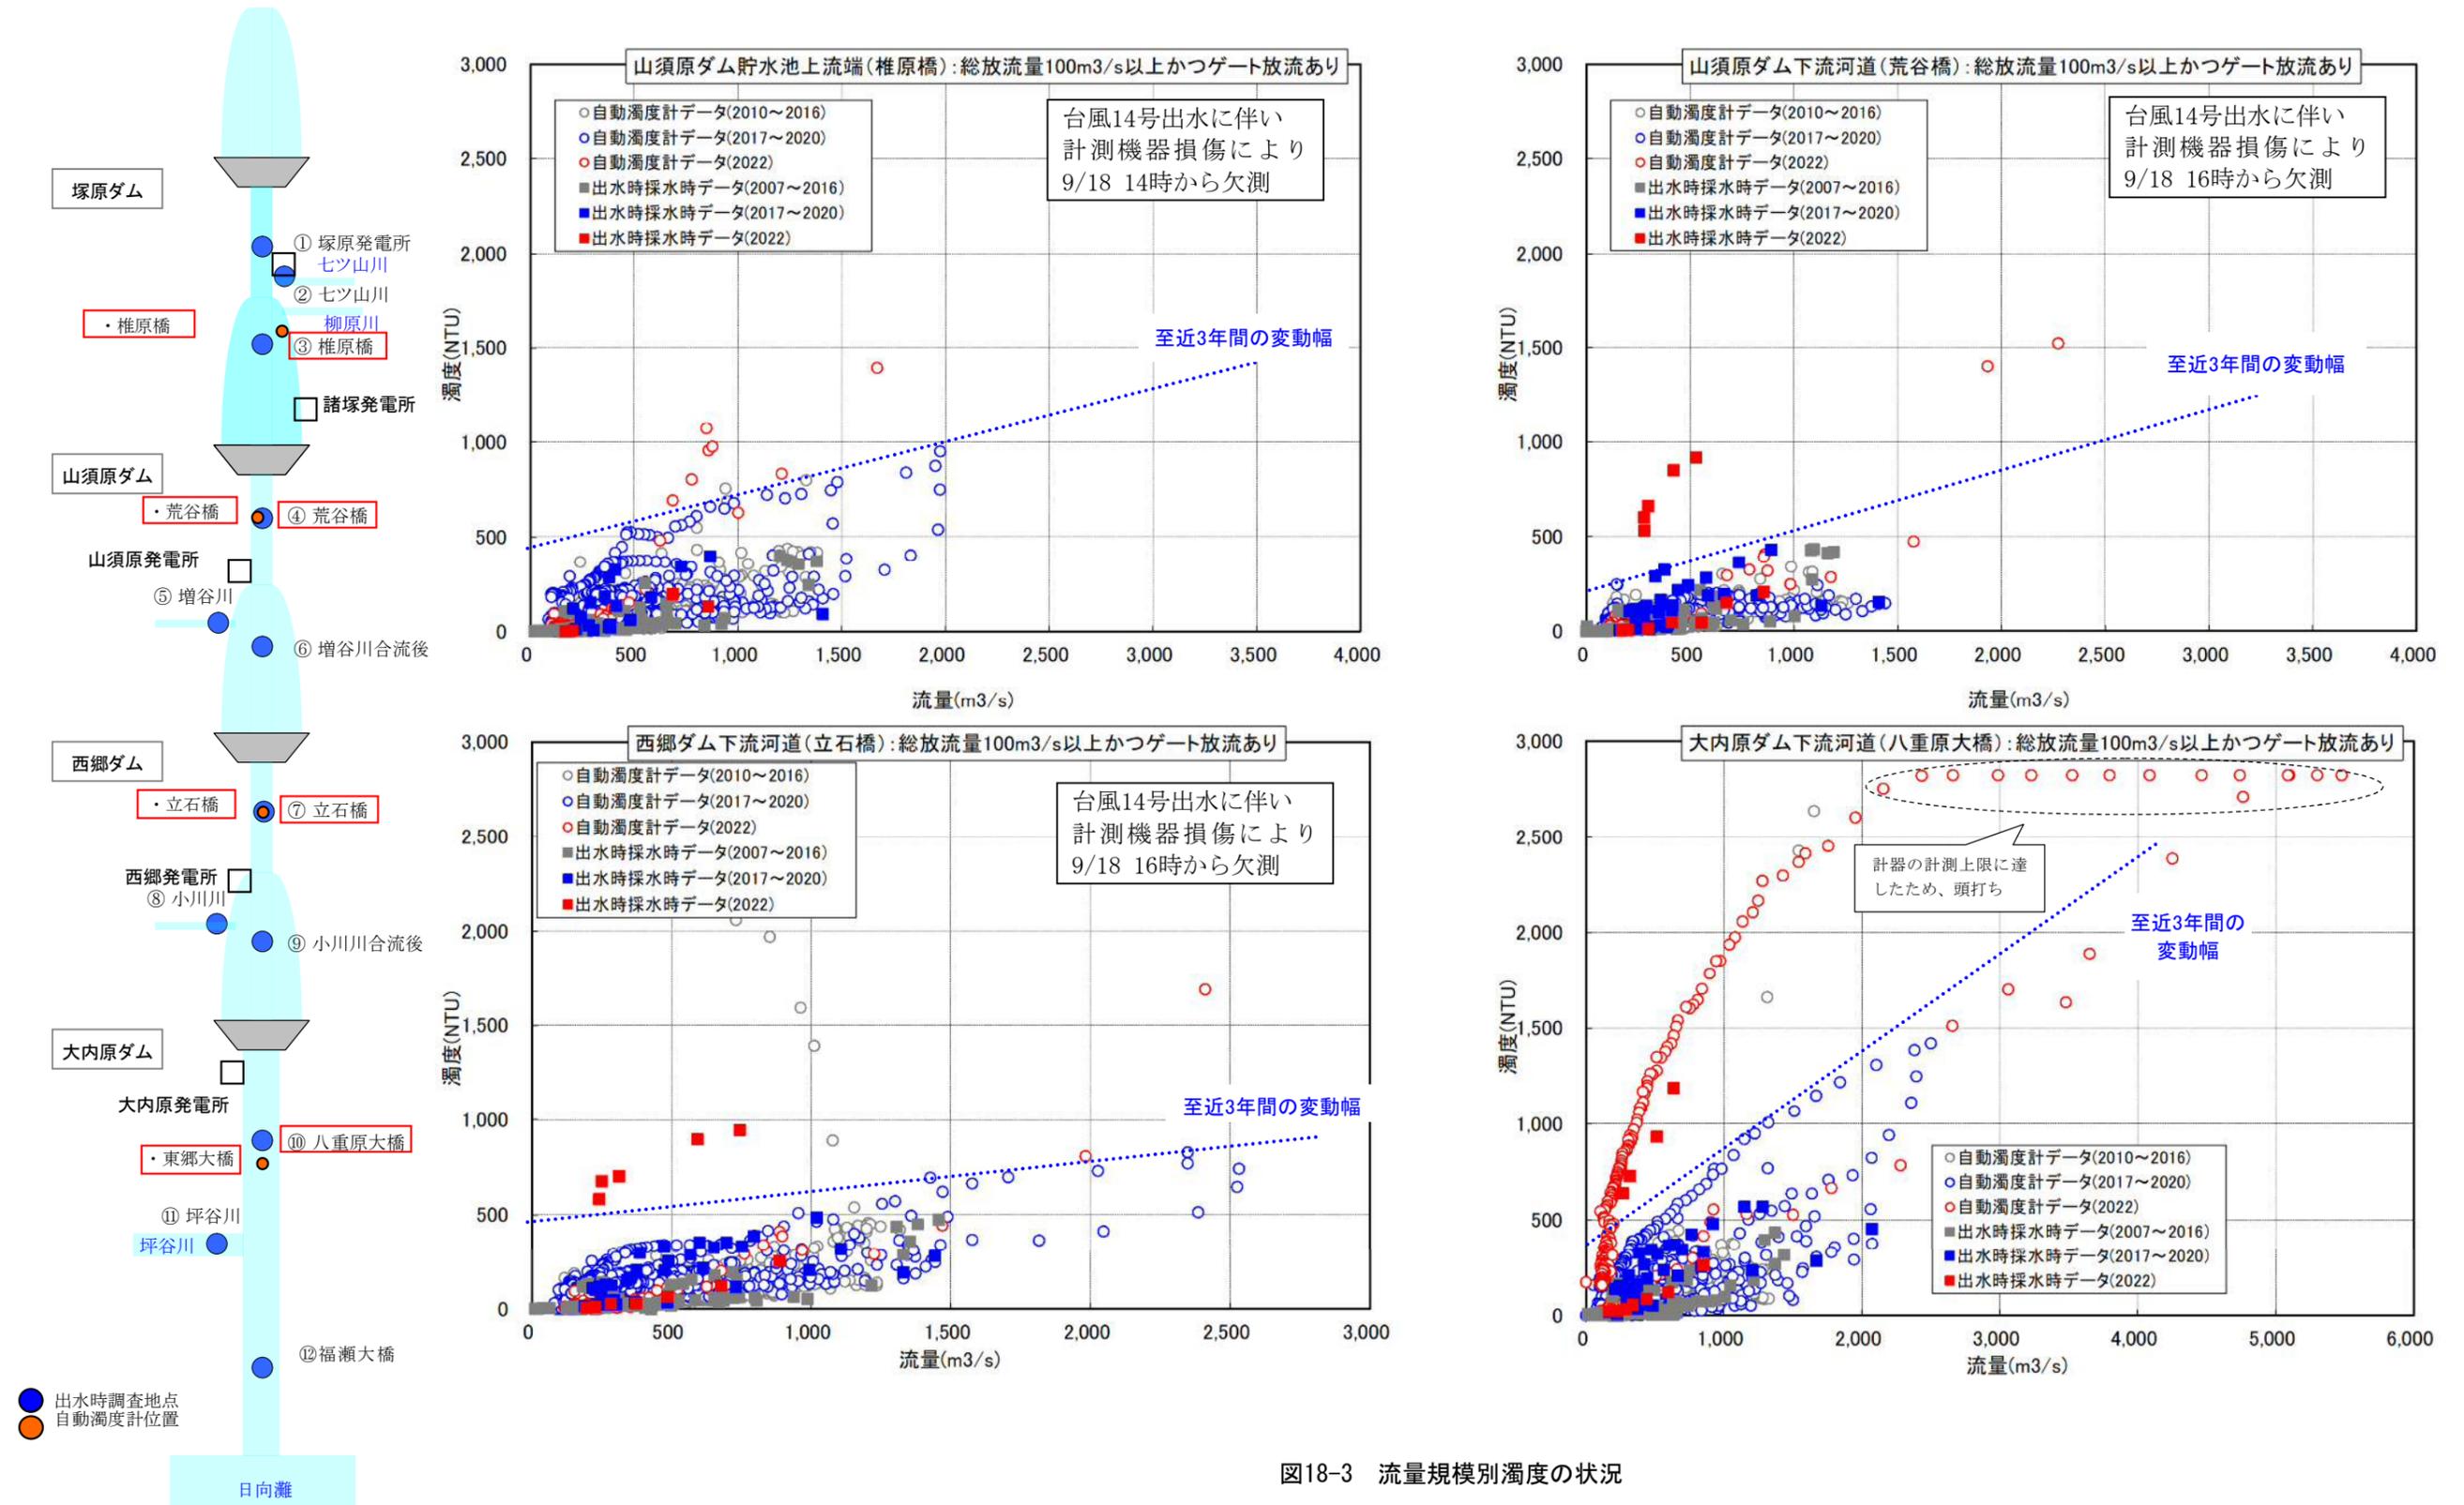
図18-3 流量規模別濁度の状況

水質（流量規模別濁度）の方向性評価は、**図18-3**に示すとおり、**出水時調査結果と自動濁度計による観測結果を用いて、濁度と流量の関係から評価を行う。**

**令和4年度調査で得られた濁度と流量の関係は、椎原橋、荒谷橋、立石橋、八重原大橋で至近3年間（2017年度（平成29年度）、2018年度（平成30年度）、2020年度（令和2年度））の変動幅を上回った（令和元年度、令和3年度は調査未実施）。**

- ① 方向性：出水時の流量規模別濁度は、立石橋、八重原大橋で至近3年間（平成29年度、平成30年度、令和2年度）の変動幅を上回り、また濁水長期化の傾向を示していることから「悪化傾向」と評価される。【評価結果：C】（令和元年度、令和3年度は調査未実施）
- ② 状態：椎原橋、荒谷橋、立石橋、東郷大橋で濁水長期化の目安の期間（2～3週間：10度以下）の範囲を上回っていることから、濁水長期化の状態は「悪い状態」と評価される。【評価結果：c】

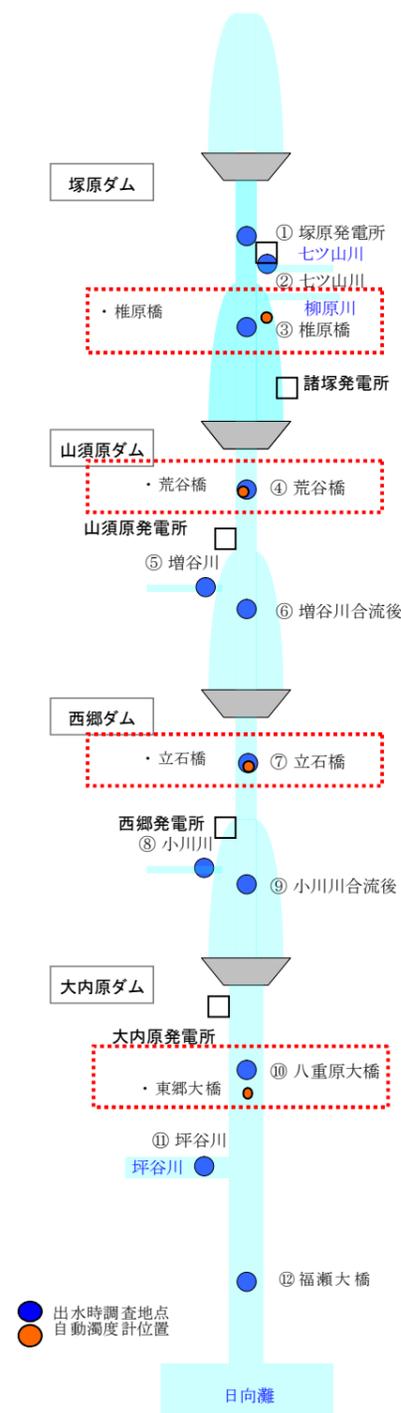
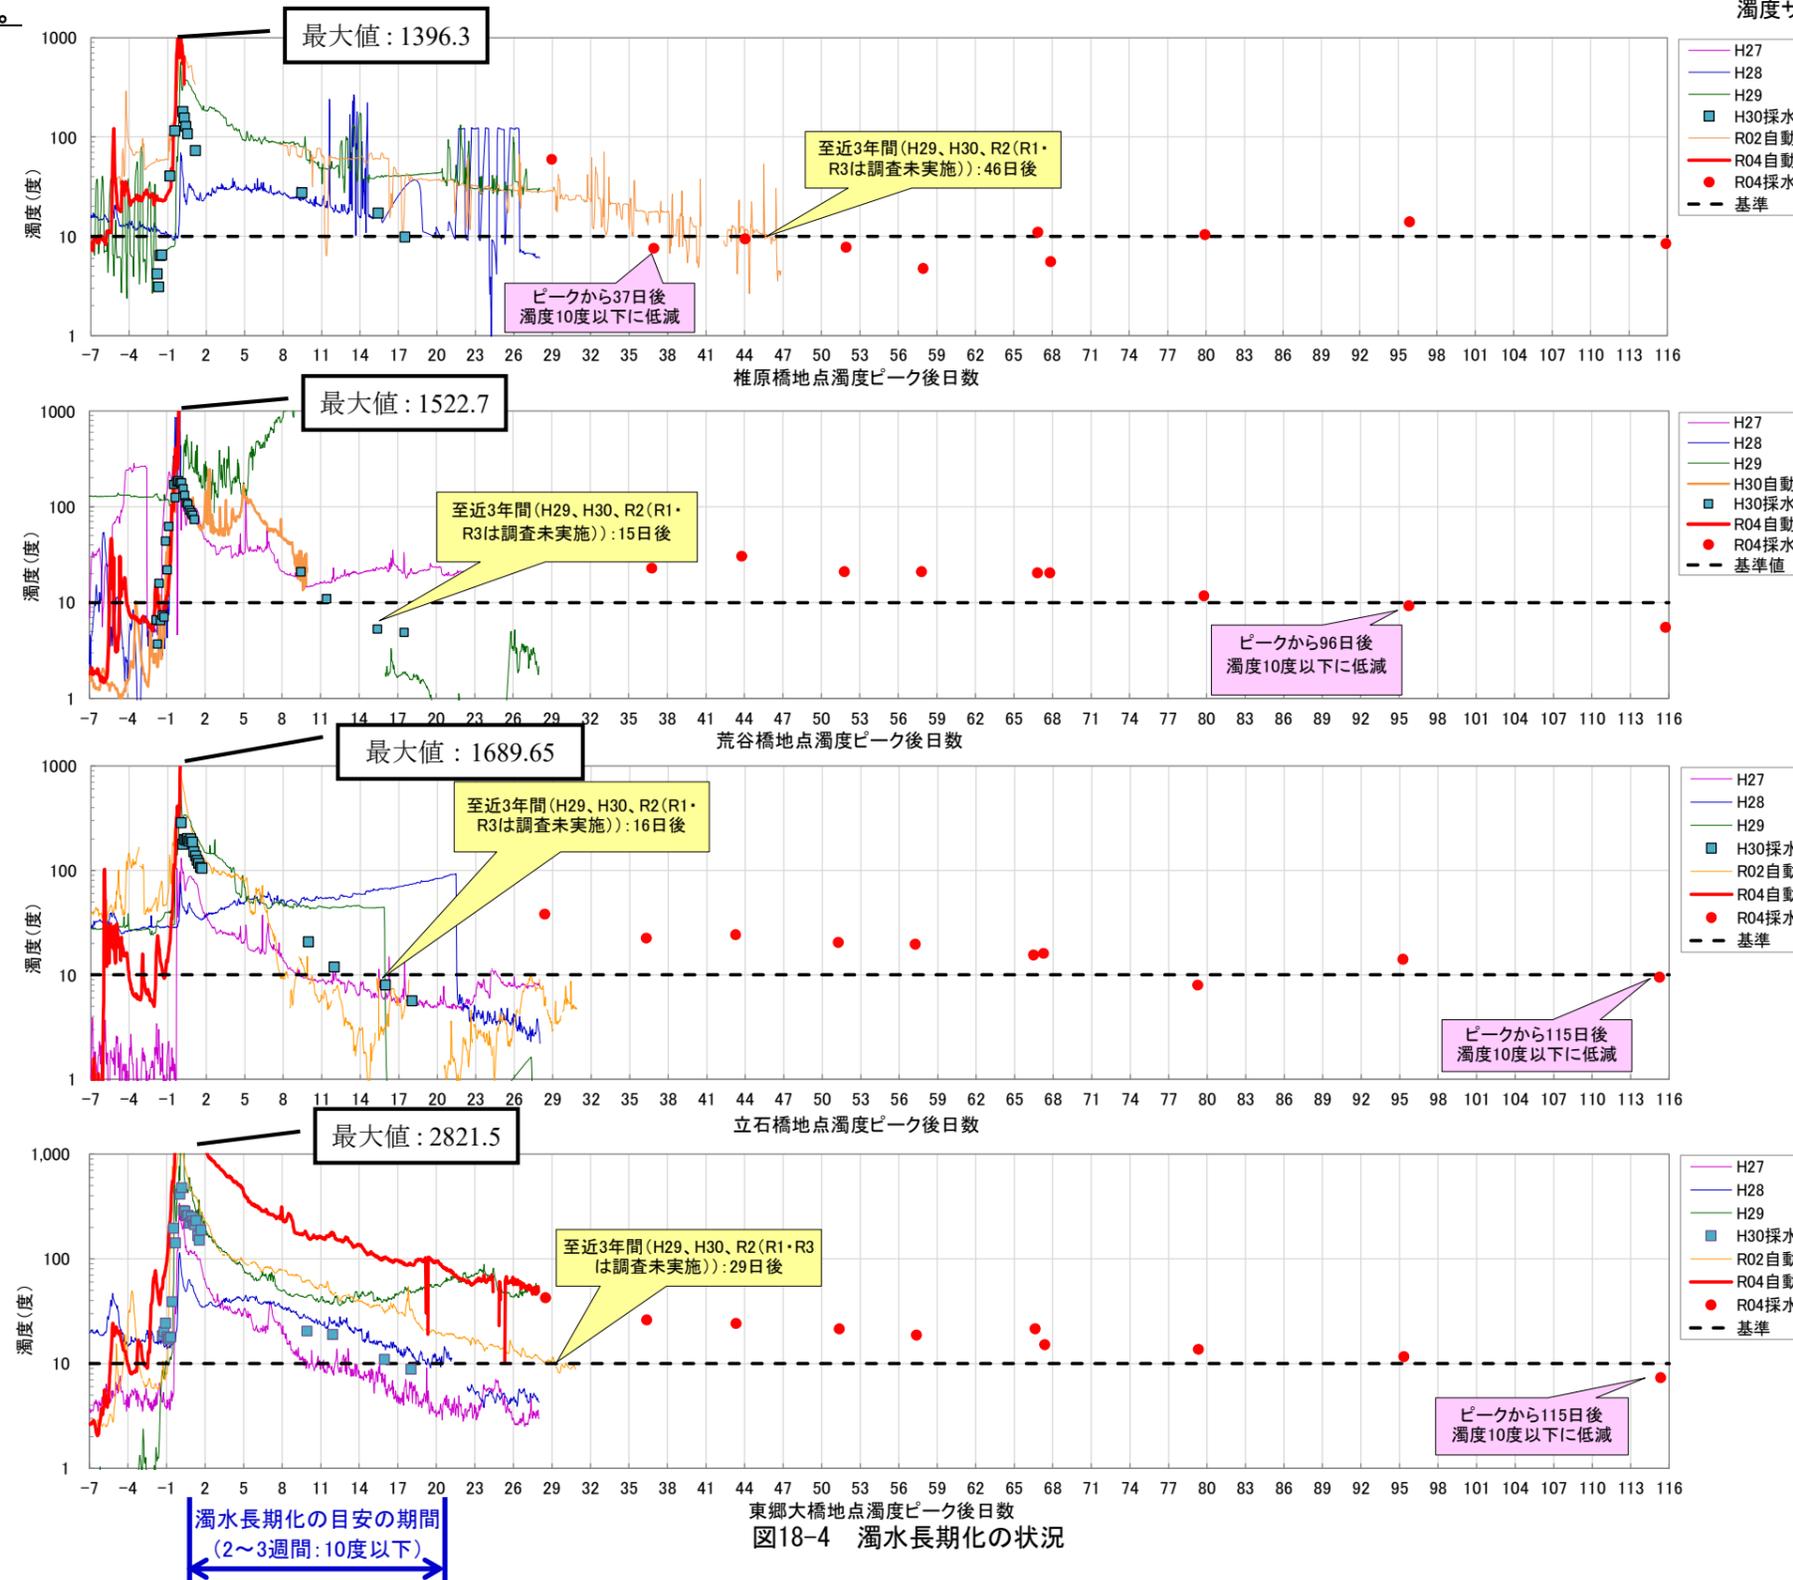
図18-4 濁水長期化の状況

水質（濁水長期化）の方向性評価は、**図18-4に示すとおり、自動濁度計による濁度データを用いて、出水時における濁度ピーク時点から濁度10度（一ツ瀬川水系で用いられている濁度基準）まで下がる期間に着目して評価する。**対象洪水は台風14号洪水を対象とした。（椎原橋地点、荒谷橋地点、立石橋地点は、自動濁度計が損傷したことにより欠測が発生した。）

**令和4年度は、濁度ピークから10度以下に低減するまでに、椎原橋で37日、荒谷橋で96日、立石橋115日、東郷大橋で115日かかっており、濁水長期化の目安の期間（2～3週間：10度以下）を上回っている。**

**令和4年度は、濁水の長期化日数は椎原橋以外で長くなっており、荒谷橋、立石橋、東郷大橋では、耳川上流域からの濁水が長期化していたことから、これまでよりも濁度の低下に時間を要した（令和元年度、令和3年度は調査未実施）。**

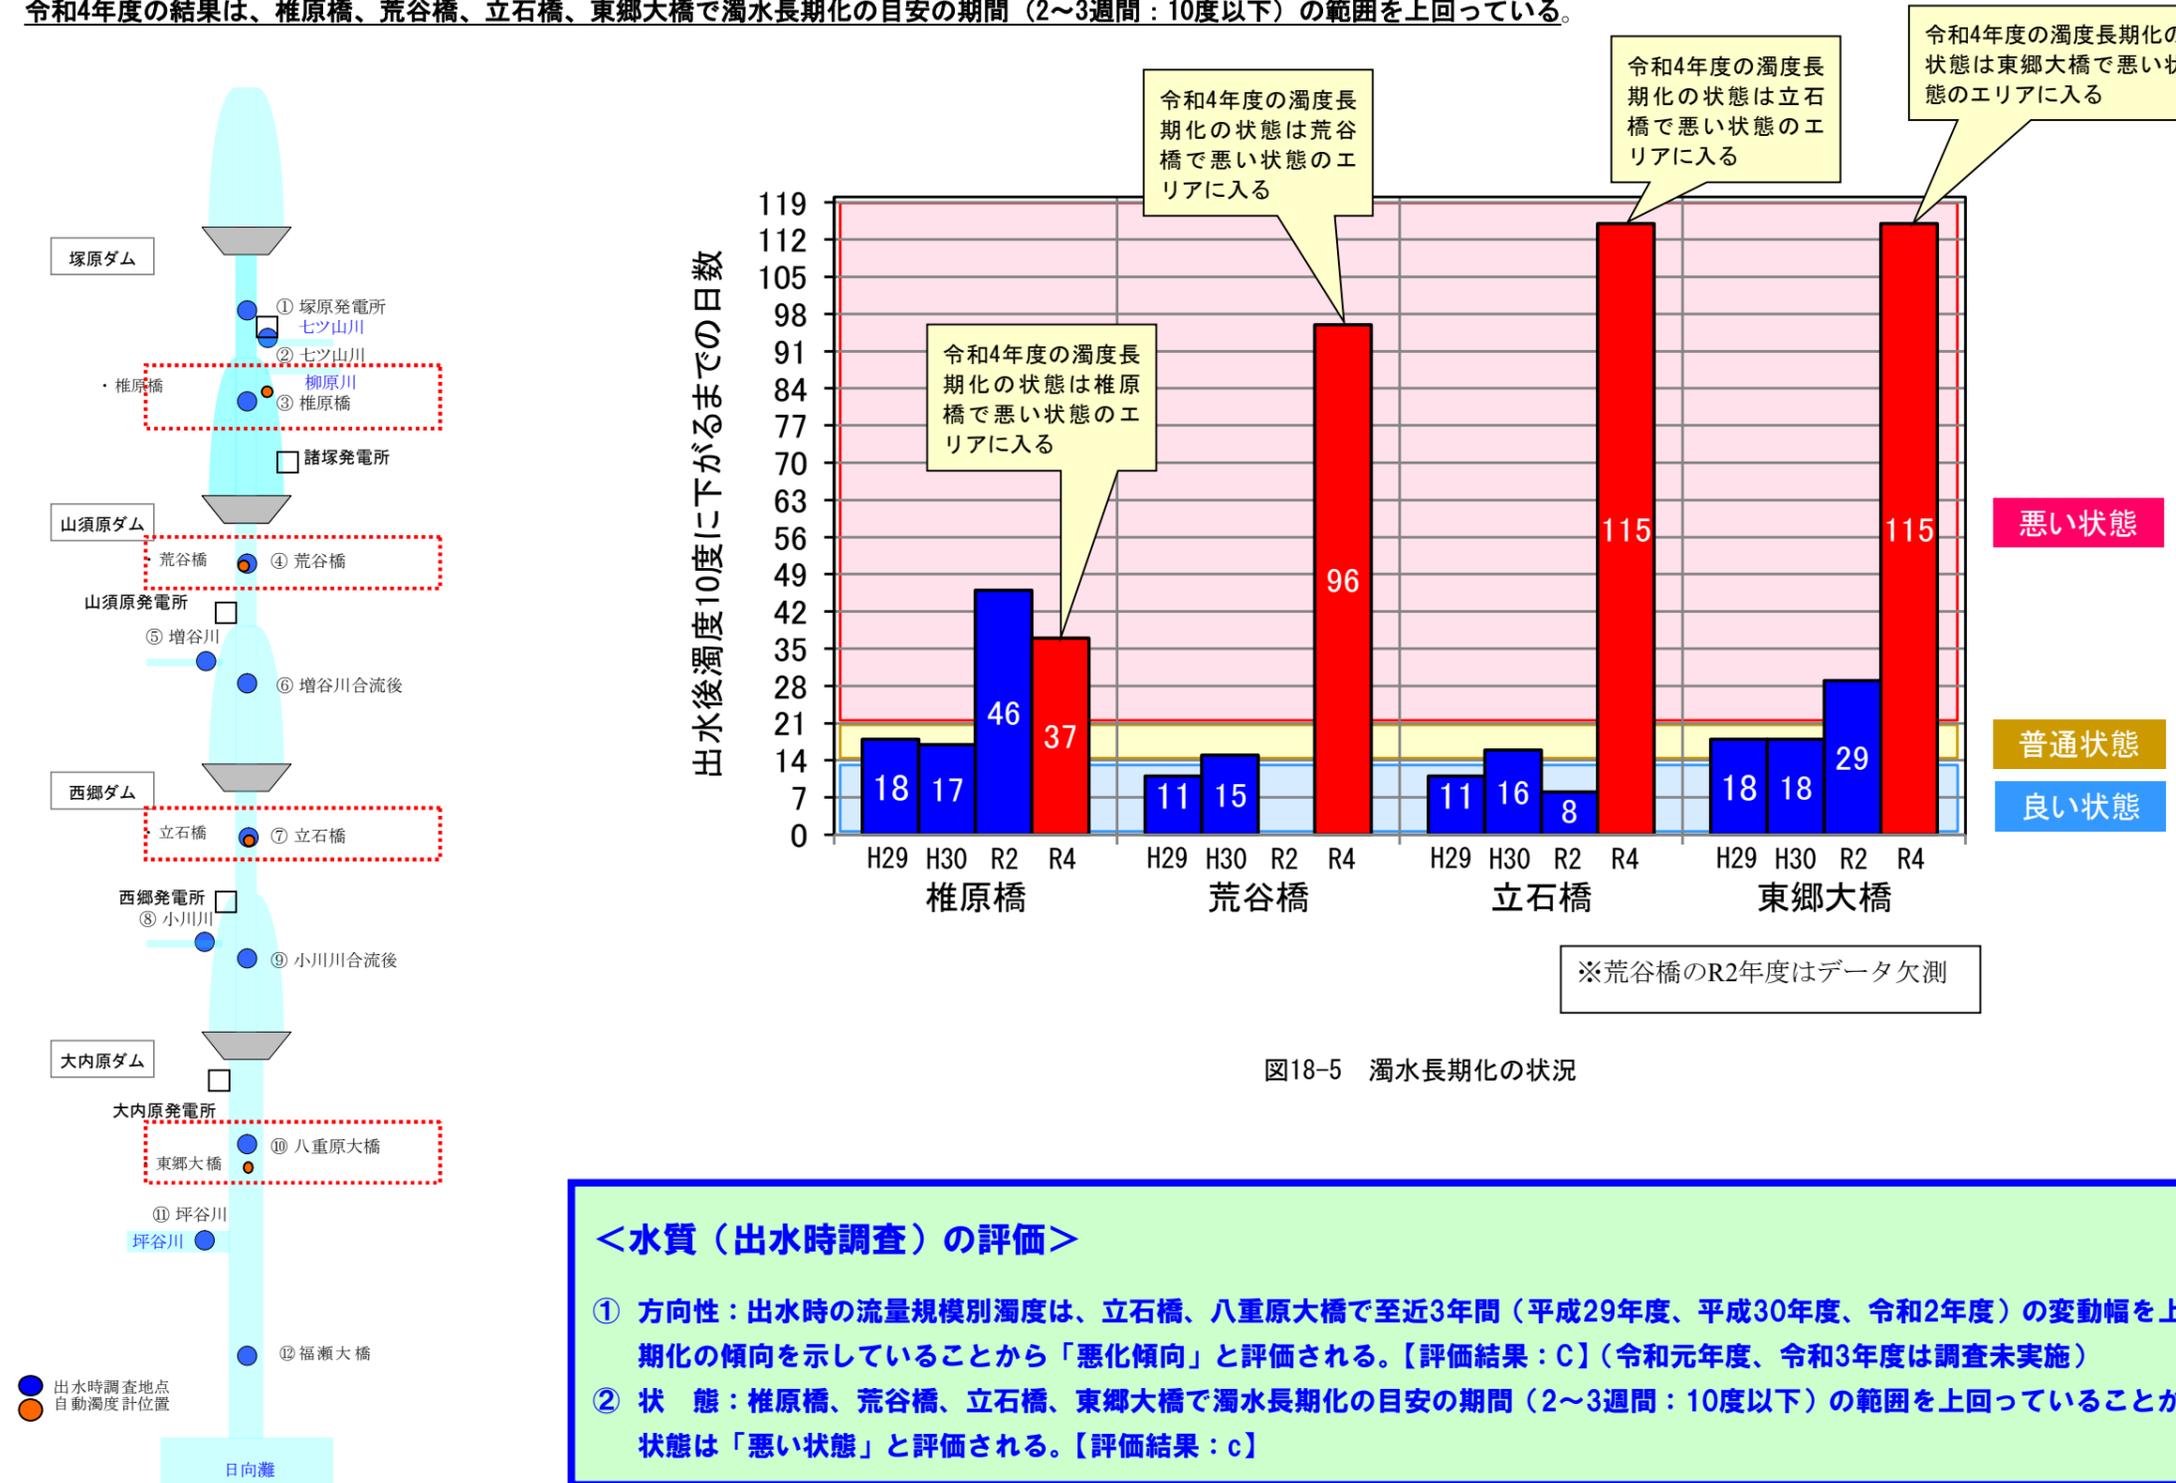
図18-5 濁水長期化の状況

水質（濁水長期化）の状態評価は、出水後の濁水は一般的に2～3週間程度で平常時の状態に回復するといわれることから、**図18-5に示すとおり、2～3週間（14～21日）を「普通状態」とし、それより短い期間の場合は「良い状態」、長い期間の場合は「悪い状態」と設定して、濁度10度（一ツ瀬川水系で用いられている濁度基準）まで下がる期間に着目して評価する。**対象洪水は台風14号洪水とした。

**令和4年度の結果は、椎原橋、荒谷橋、立石橋、東郷大橋で濁水長期化の目安の期間（2～3週間：10度以下）の範囲を上回っている。**

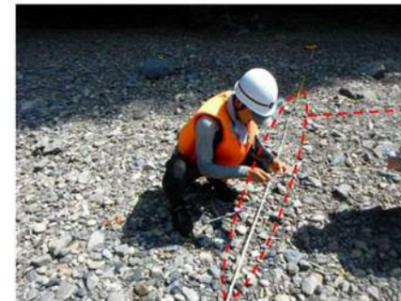
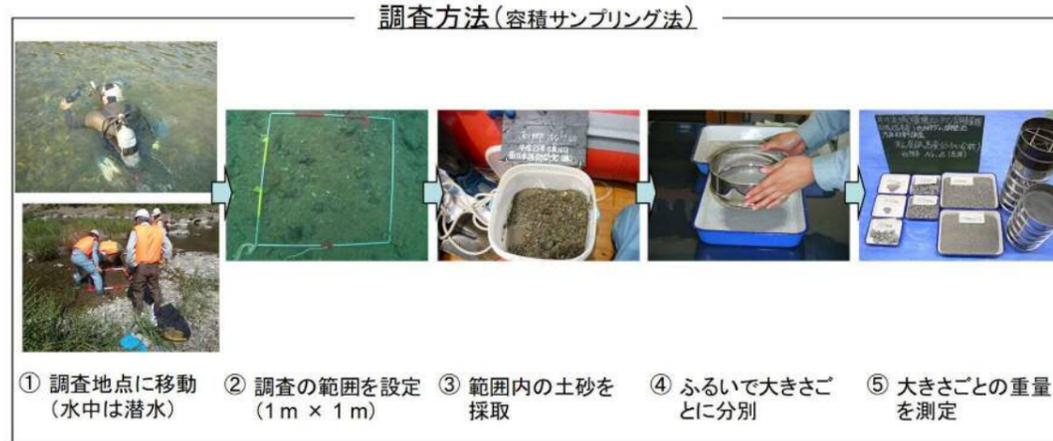
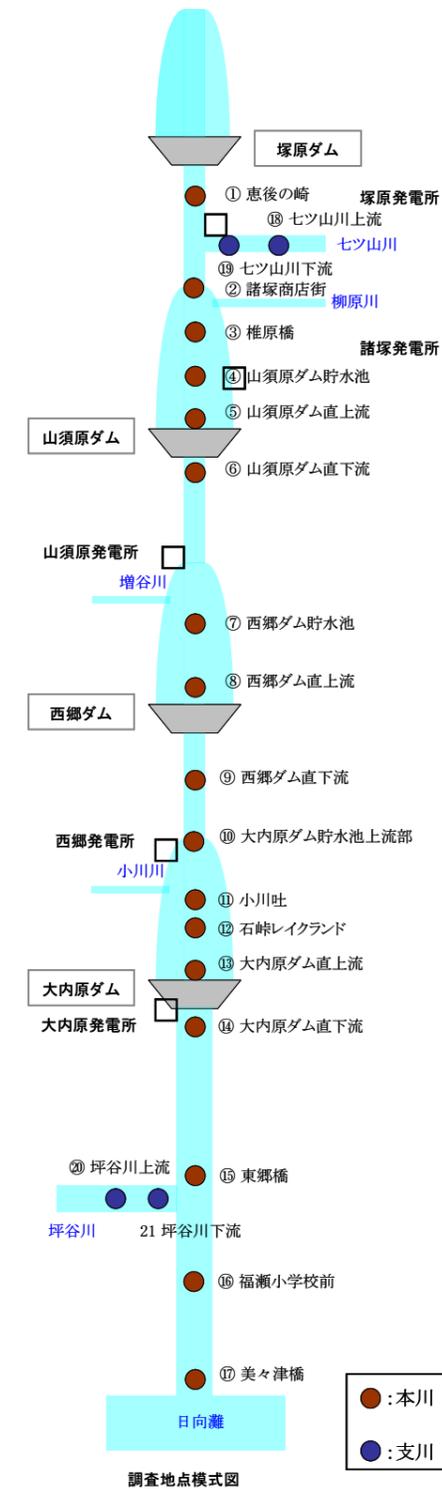
図18-6 河床材料調査概要

河床材料の現況や経年変化を把握するために、山須原ダム貯水池上流から美々津橋間で、合計21地点で河床材料調査を実施している。(右図参照)  
 調査方法は広範囲の河床材料の粒径分布を把握する「線格子法」と細かい土砂の動きを把握する「容積サンプリング法」による手法としている。  
 調査時期は定期(2月)及び出水後(出水期)に実施し、出水後は河床材料の化学分析も行っている。

広範囲の河床材料の粒度分布を調査する方法。河床上に巻尺等で直線を張り、一定間隔(河床材料の最大粒径以上)で下にある材料を採取する。

河床上に巻尺等で直線を張り、一定間隔のマークの直下にある材料の粒径を測る方法

細かい土砂の粒度分布を調査する方法。調査範囲(1m×1m)を設定し、範囲内の土砂を採取する。採取した試料は、ふるいを用いて大きさ毎に分類する。

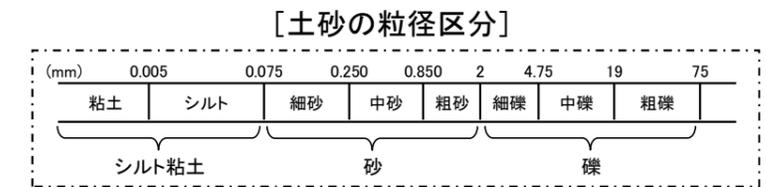
表18-3 ダム上下流の河床材料（粒径分布）の状況

河床材料の状態評価は、河床材料（アユの産卵場となる河床が増えてきたか）に関するヒアリング結果（平成11～13年との比較）を用いて評価する。

- ① 方向性：河床材料の粒度分布は、各河川区間ともに大きな変化が見られないことから、方向性は「維持傾向」と評価される。【評価結果：B】
- ② 状態：河床材料の状態は、漁協ヒアリングの結果、複数の漁協から「悪い状態」の回答を得たことから「悪い状態」と評価される。【評価結果：c】

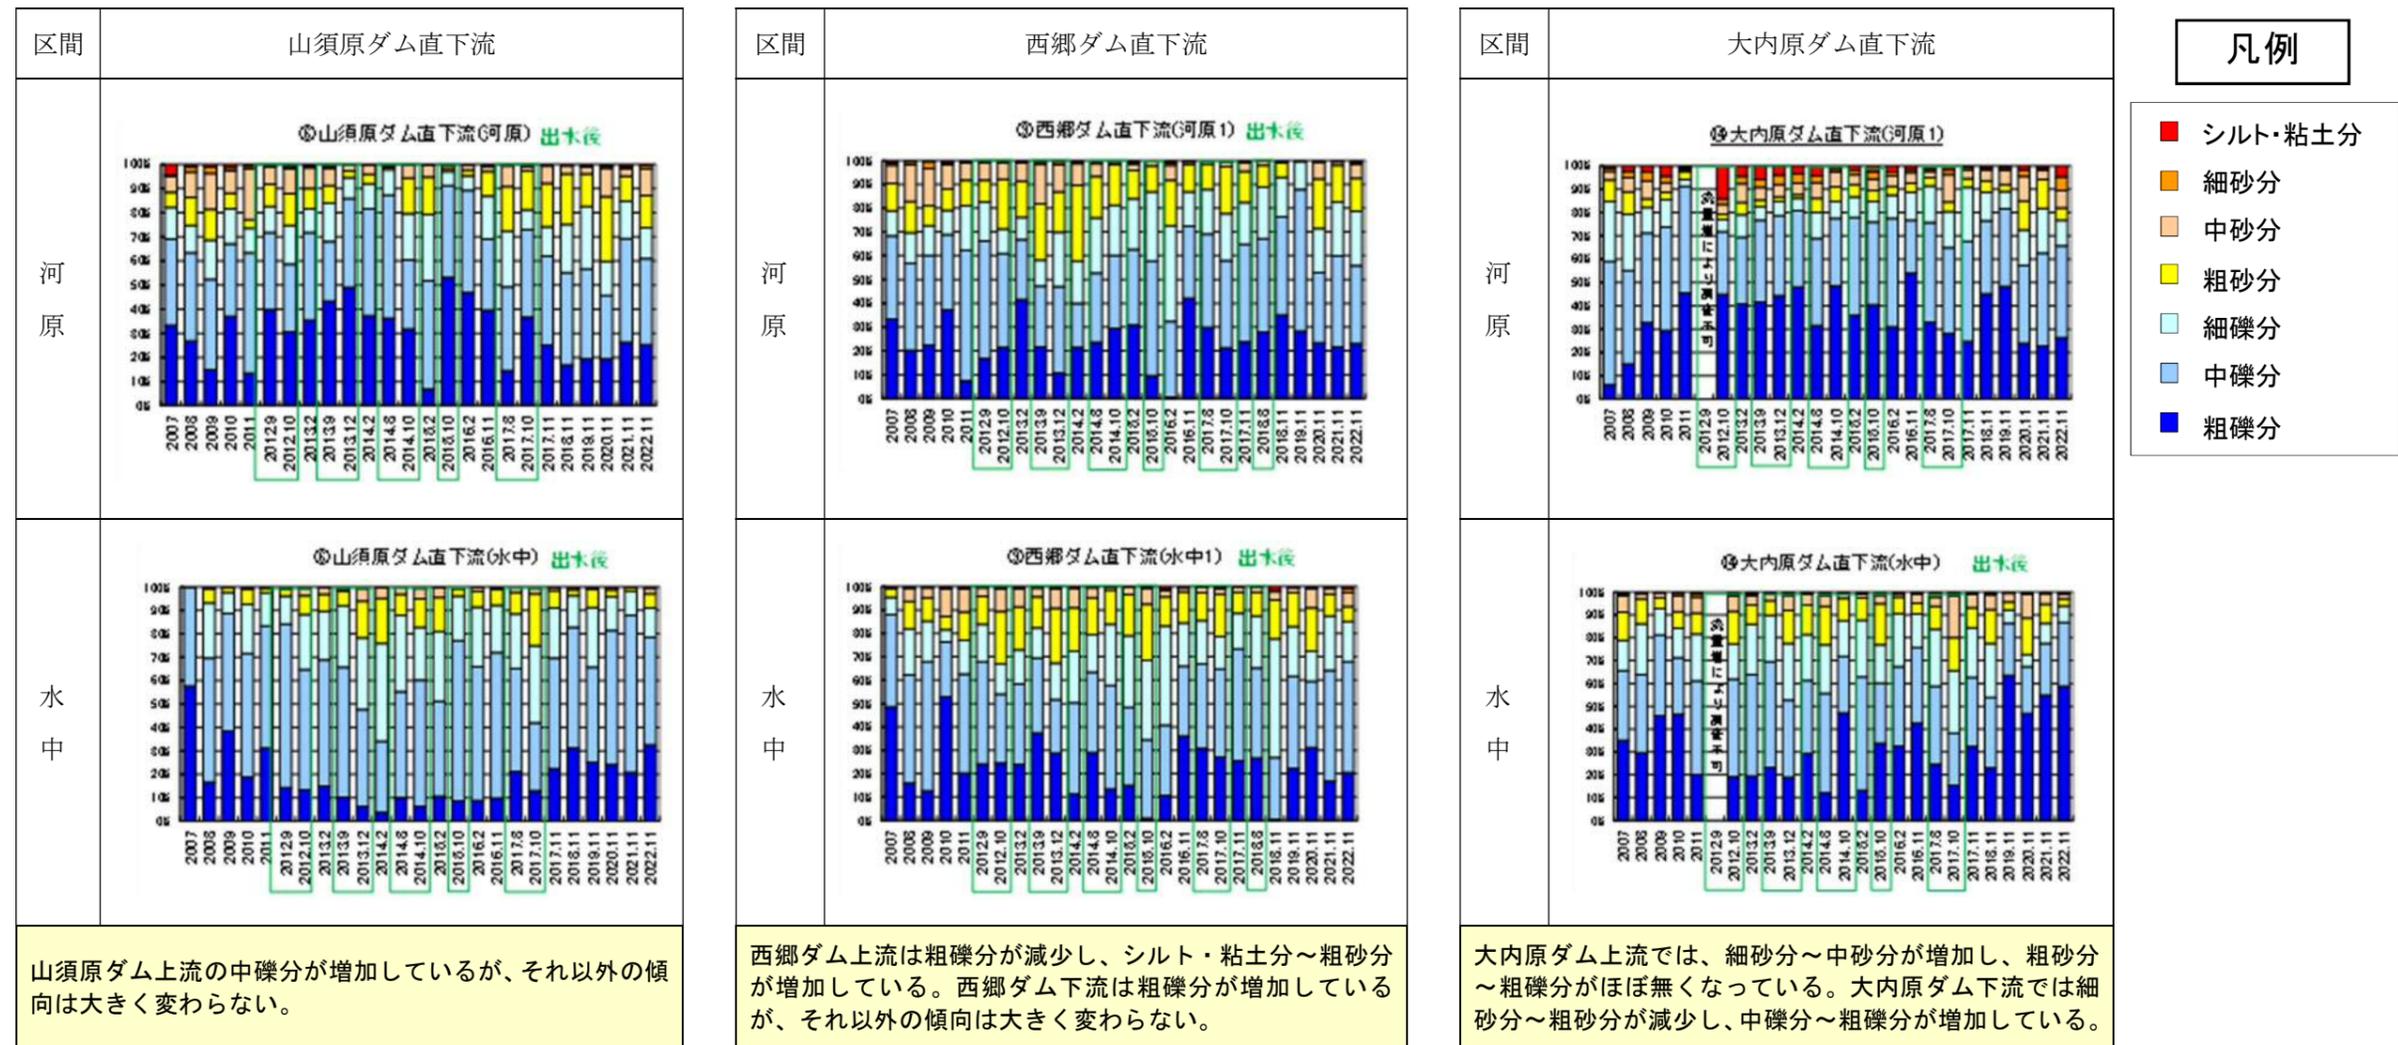
河床材料の方向性評価は、表 18-3 に示すとおり、細かい土砂移動の状況を捉えるために、ダム下流区間の代表箇所（河原・水中）の容積サンプリング結果に着目して、評価する。

令和 4 年度の河床材料の粒度分布は至近 3 年間（2019～2021（令和元年度～令和 3 年度））と比較して、大きな変化は見られない。

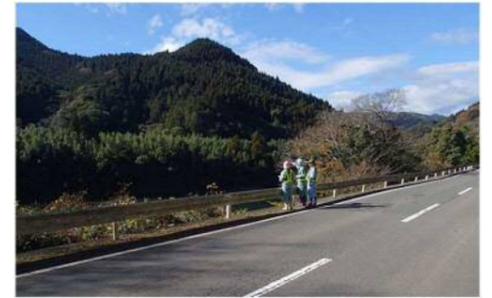
河道形状調査実施状況

河道特性の分類、瀬・淵の分布状況の経年的な変化を把握するため、貯水池・河川における河道形状調査を2007年度から実施している。

**河道形状調査は、塚原ダム下流～河口の範囲（約57km）で、出水期後（10月以降）に年1回実施している。**

なお、**現地調査に際しては、各ダムの放流量が概ね維持流量程度の時に実施している。**
