【課題No.18】生物生息生育環境の変化

各問題・課題に対する指標概説書									
(18) 生物生息生育環境の変化									
水質調査、河床材料調査、動植物調査(魚類、底生動物)等									内水面漁獲量調査
1. 水質	2. 河床材料	4. 河道形状	6. 魚類	7. 底生動物	8. 付着藻類	9. 河岸植生	29. 水質, 底生動物	30. ヒアリング	6. 漁獲量
九州電力(株)	九州電力(株)	九州電力(株)	九州電力(株)	九州電力(株)	九州電力(株)	九州電力(株)	地域住民	漁協組合	漁協組合
定期:1回/4ヶ月 出水時:台風時	1回/年(出水期後)	1回/年 (出水期後)	定期:2回/年 アユ産卵床:1回/ 年	定期:1回/年	2回/出水後 (平成19~23年 度:4回/年)	1回/5年	1回/年	1回/年	1回/年
山須原ダム貯水池上流~河口(美々津橋)							流域	各漁協	各漁協
<p>【評価の概要】</p> <p>■水質(出水時)は、出水時調査及び自動観測における濁度結果等を用いて、流量規模別濁度や濁水長期化の状況に着目して評価する。</p> <p>■河床材料は、山須原ダム貯水池上流から美々津橋間に設定した地点において、線格子法及び面格子法による粒度分布を把握し、経年変化に着目して評価する。</p> <p>■河道形状は、塚原ダム下流~河口の範囲において、瀬・淵の分布状況を把握し、経年変化に着目して評価する。</p> <p>■魚類は、山須原ダム貯水池上流から美々津橋間に設定した地点において、魚類相・アユ・カマツカ等の状況を把握し、経年変化に着目して評価する。また、アユの産卵床の状況について毎年調査を実施し、経年変化に着目して評価する。</p> <p>■底生動物は、山須原ダム貯水池上流から美々津橋間に設定した地点において、ヤマトビケラ科・造網型底生動物等の状況を把握し、経年変化に着目して評価する。</p> <p>■付着藻類は、山須原ダム貯水池上流から美々津橋間に設定した地点において、出水後のクロロフィルa(葉緑素)及び付着藻類の出現種類数を把握し、増殖傾向の経年変化に着目して評価する。</p> <p>■河岸植生は、大内原ダム直下流~耳川河口区間について、河岸植生調査を実施し、環境情報図として整理するとともに、植生面積の経年変化に着目して評価する。</p> <p>■水質・底生動物(身近な水辺モニター)は、耳川流域で実施している小中学校の「五感を使った簡易検査」の結果を用いて、経年変化に着目して評価する。</p> <p>■ヒアリングは、漁協組合への聞き取りにより生物の生息生育環境の経年変化を把握し、この結果を用いて評価する。</p> <p>■漁獲量は、各漁協組合から魚種別漁獲量データを収集し、経年変化に着目して

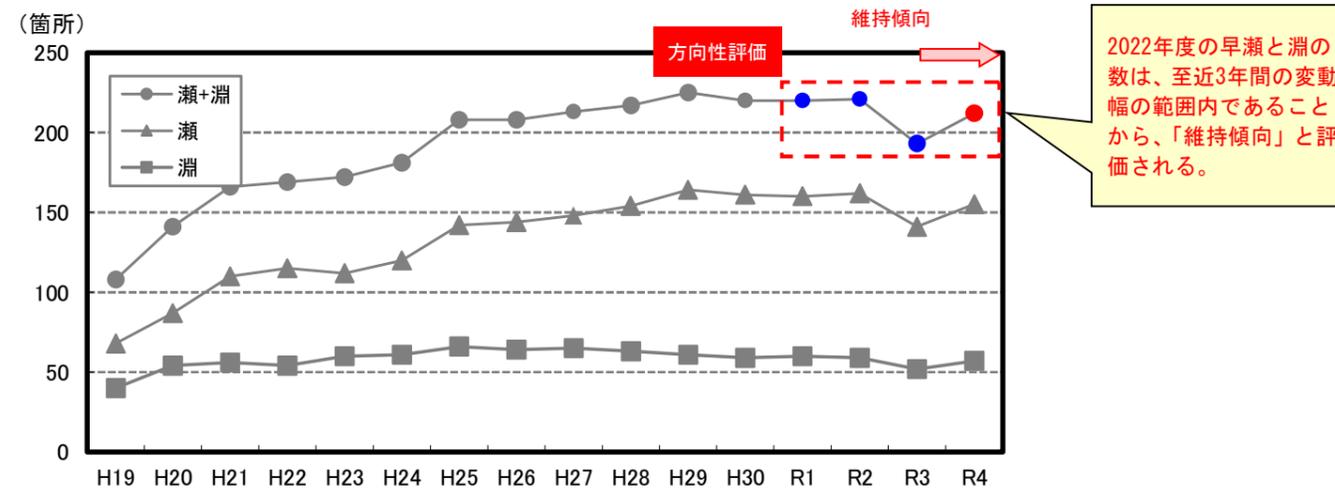
図 18-7 瀬・淵の数の経年推移（平成19年度～令和4年度）

河道形状の方向性評価は、**図18-7に示すとおり、瀬・淵の箇所数について、至近3年間の変動幅と比較して評価する。**

**令和4年度の河道形状の方向性は、瀬+淵の数は至近3年間（令和元年度～令和3年度）の変動幅の範囲内である。**

早瀬の箇所数（2022年度）	
	新たな瀬	確認されなかった瀬
塚原ダム～山須原ダム	A：22箇所 B：3箇所	A：15箇所
山須原ダム～西郷ダム	A：15箇所	A：11箇所
西郷ダム～大内原ダム	A：15箇所	A：12箇所
大内原ダム～河口	A：16箇所	A：19箇所
合計	計 71箇所	計 57箇所

淵の箇所数（2022年度）	
	新たな淵	確認されなかった淵
塚原ダム～山須原ダム	A：11箇所	A：8箇所
山須原ダム～西郷ダム	A：3箇所	A：5箇所
西郷ダム～大内原ダム	A：7箇所	A：2箇所
大内原ダム～河口	0箇所	A：1箇所
合計	計 21箇所	計 16箇所

① 方向性：令和4年度の早瀬と淵の数は、至近3年間（令和元年度～令和3年度）の変動幅の範囲内であることから、「維持傾向」と評価される。【評価結果：B】

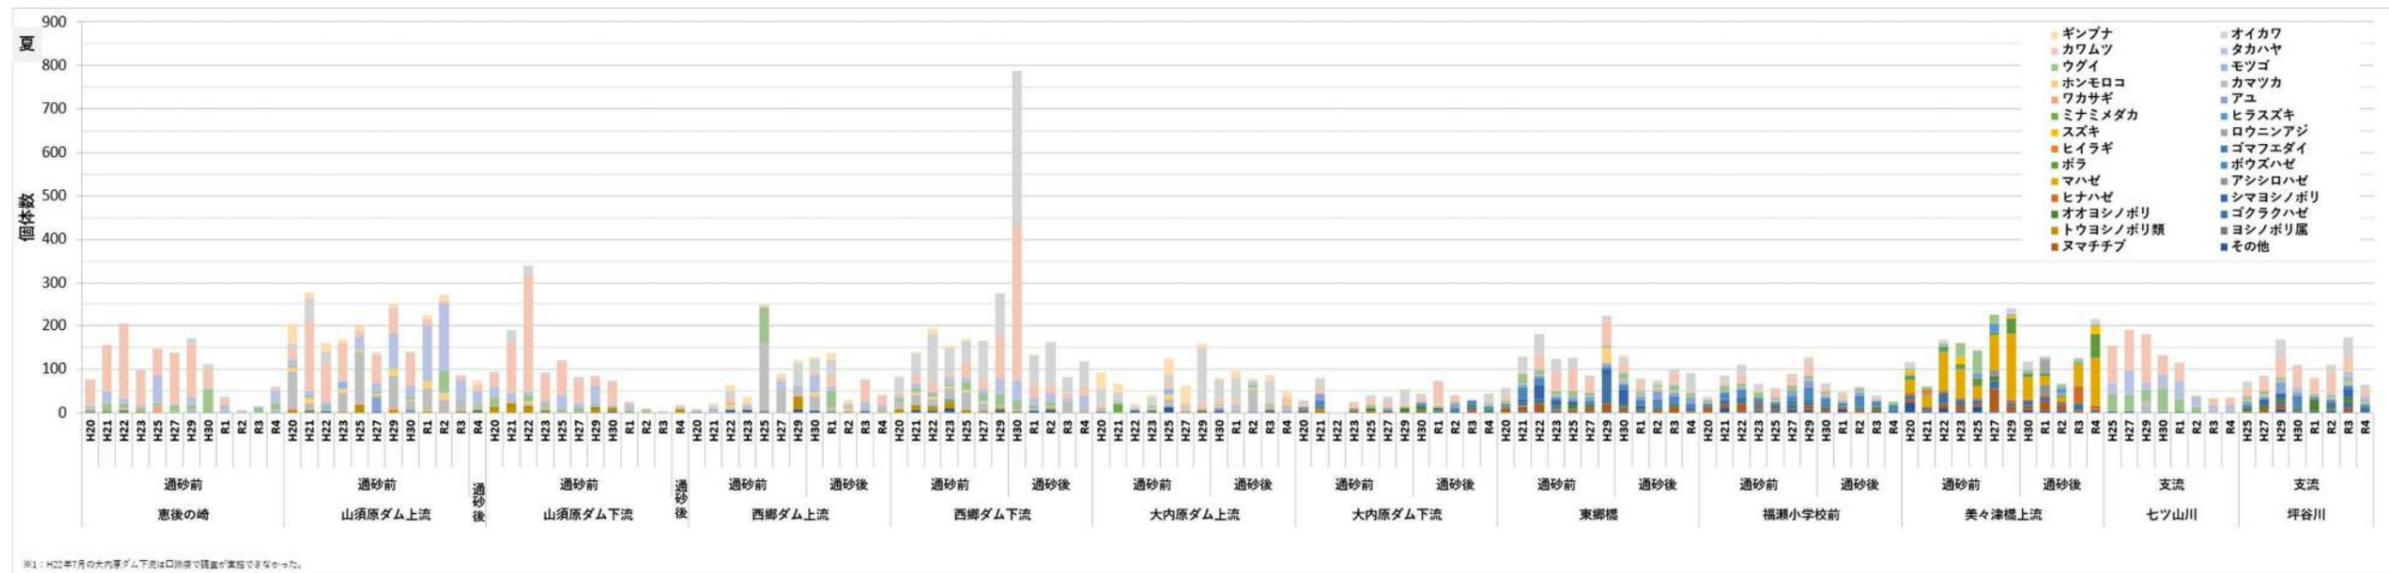
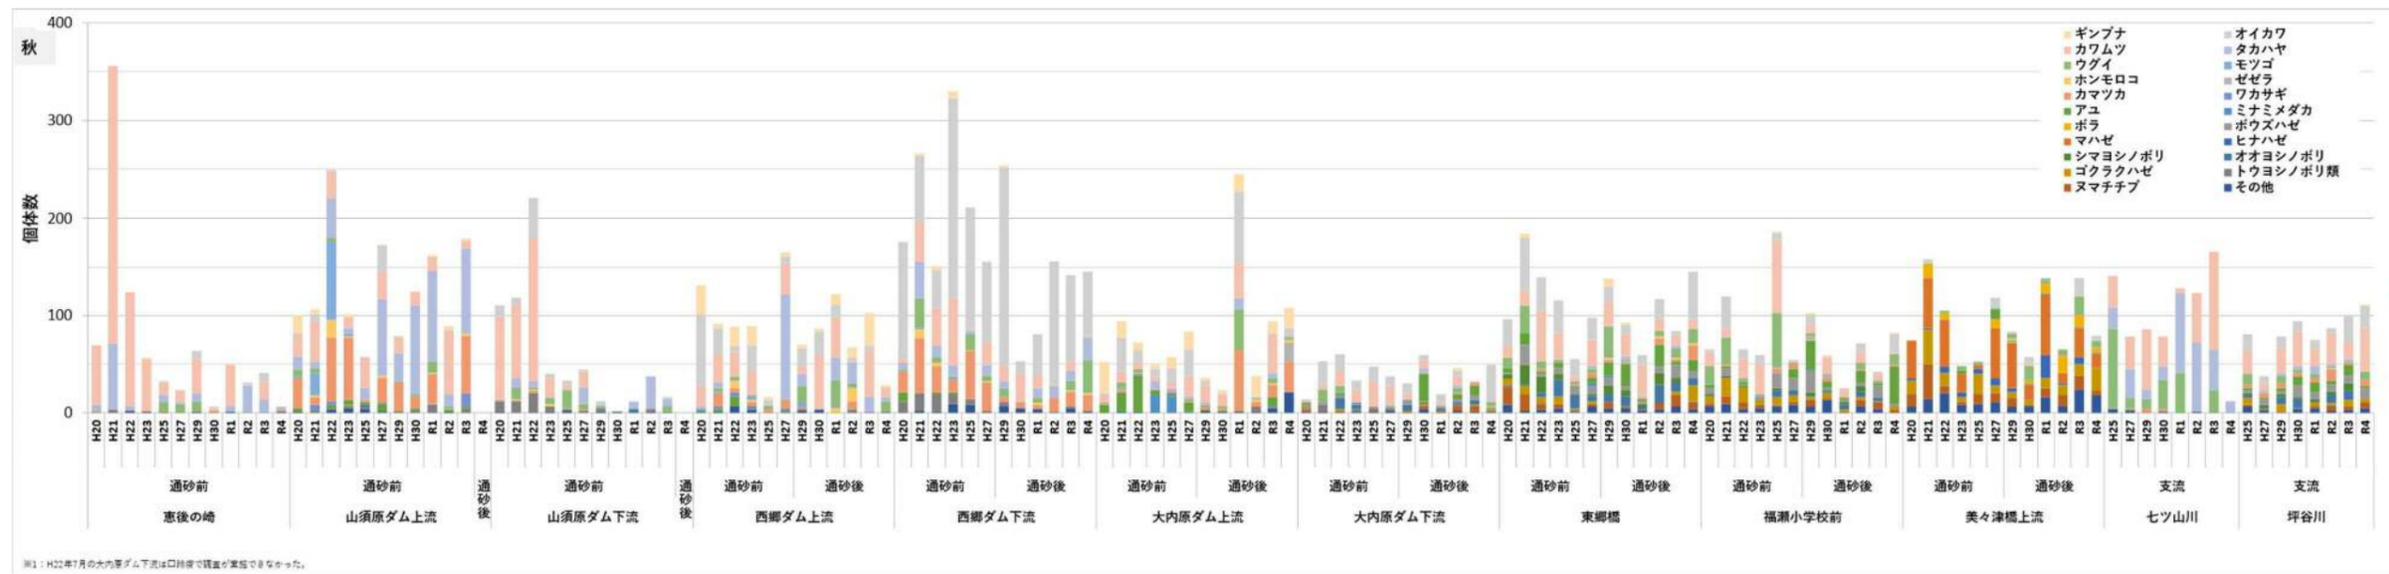
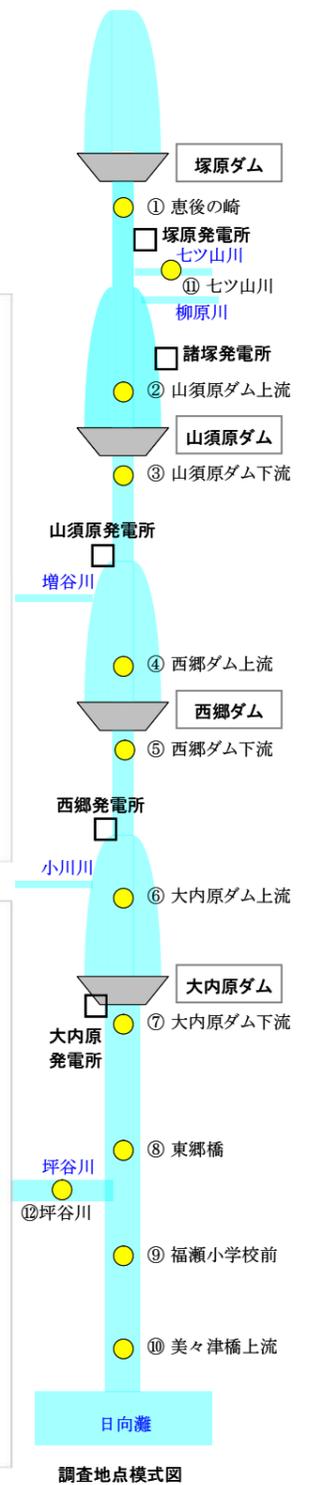
図18-9 魚類調査の結果概要

平成20年度から令和4年度までの調査で確認されている魚類は合計66種となっている。この内、環境省レッドリスト又は宮崎県レッドリスト掲載種は17種となっている。

優占種は、上流からカワムツ→オイカワ→マハゼと遷移しており、令和4年度も同様の傾向を示している。

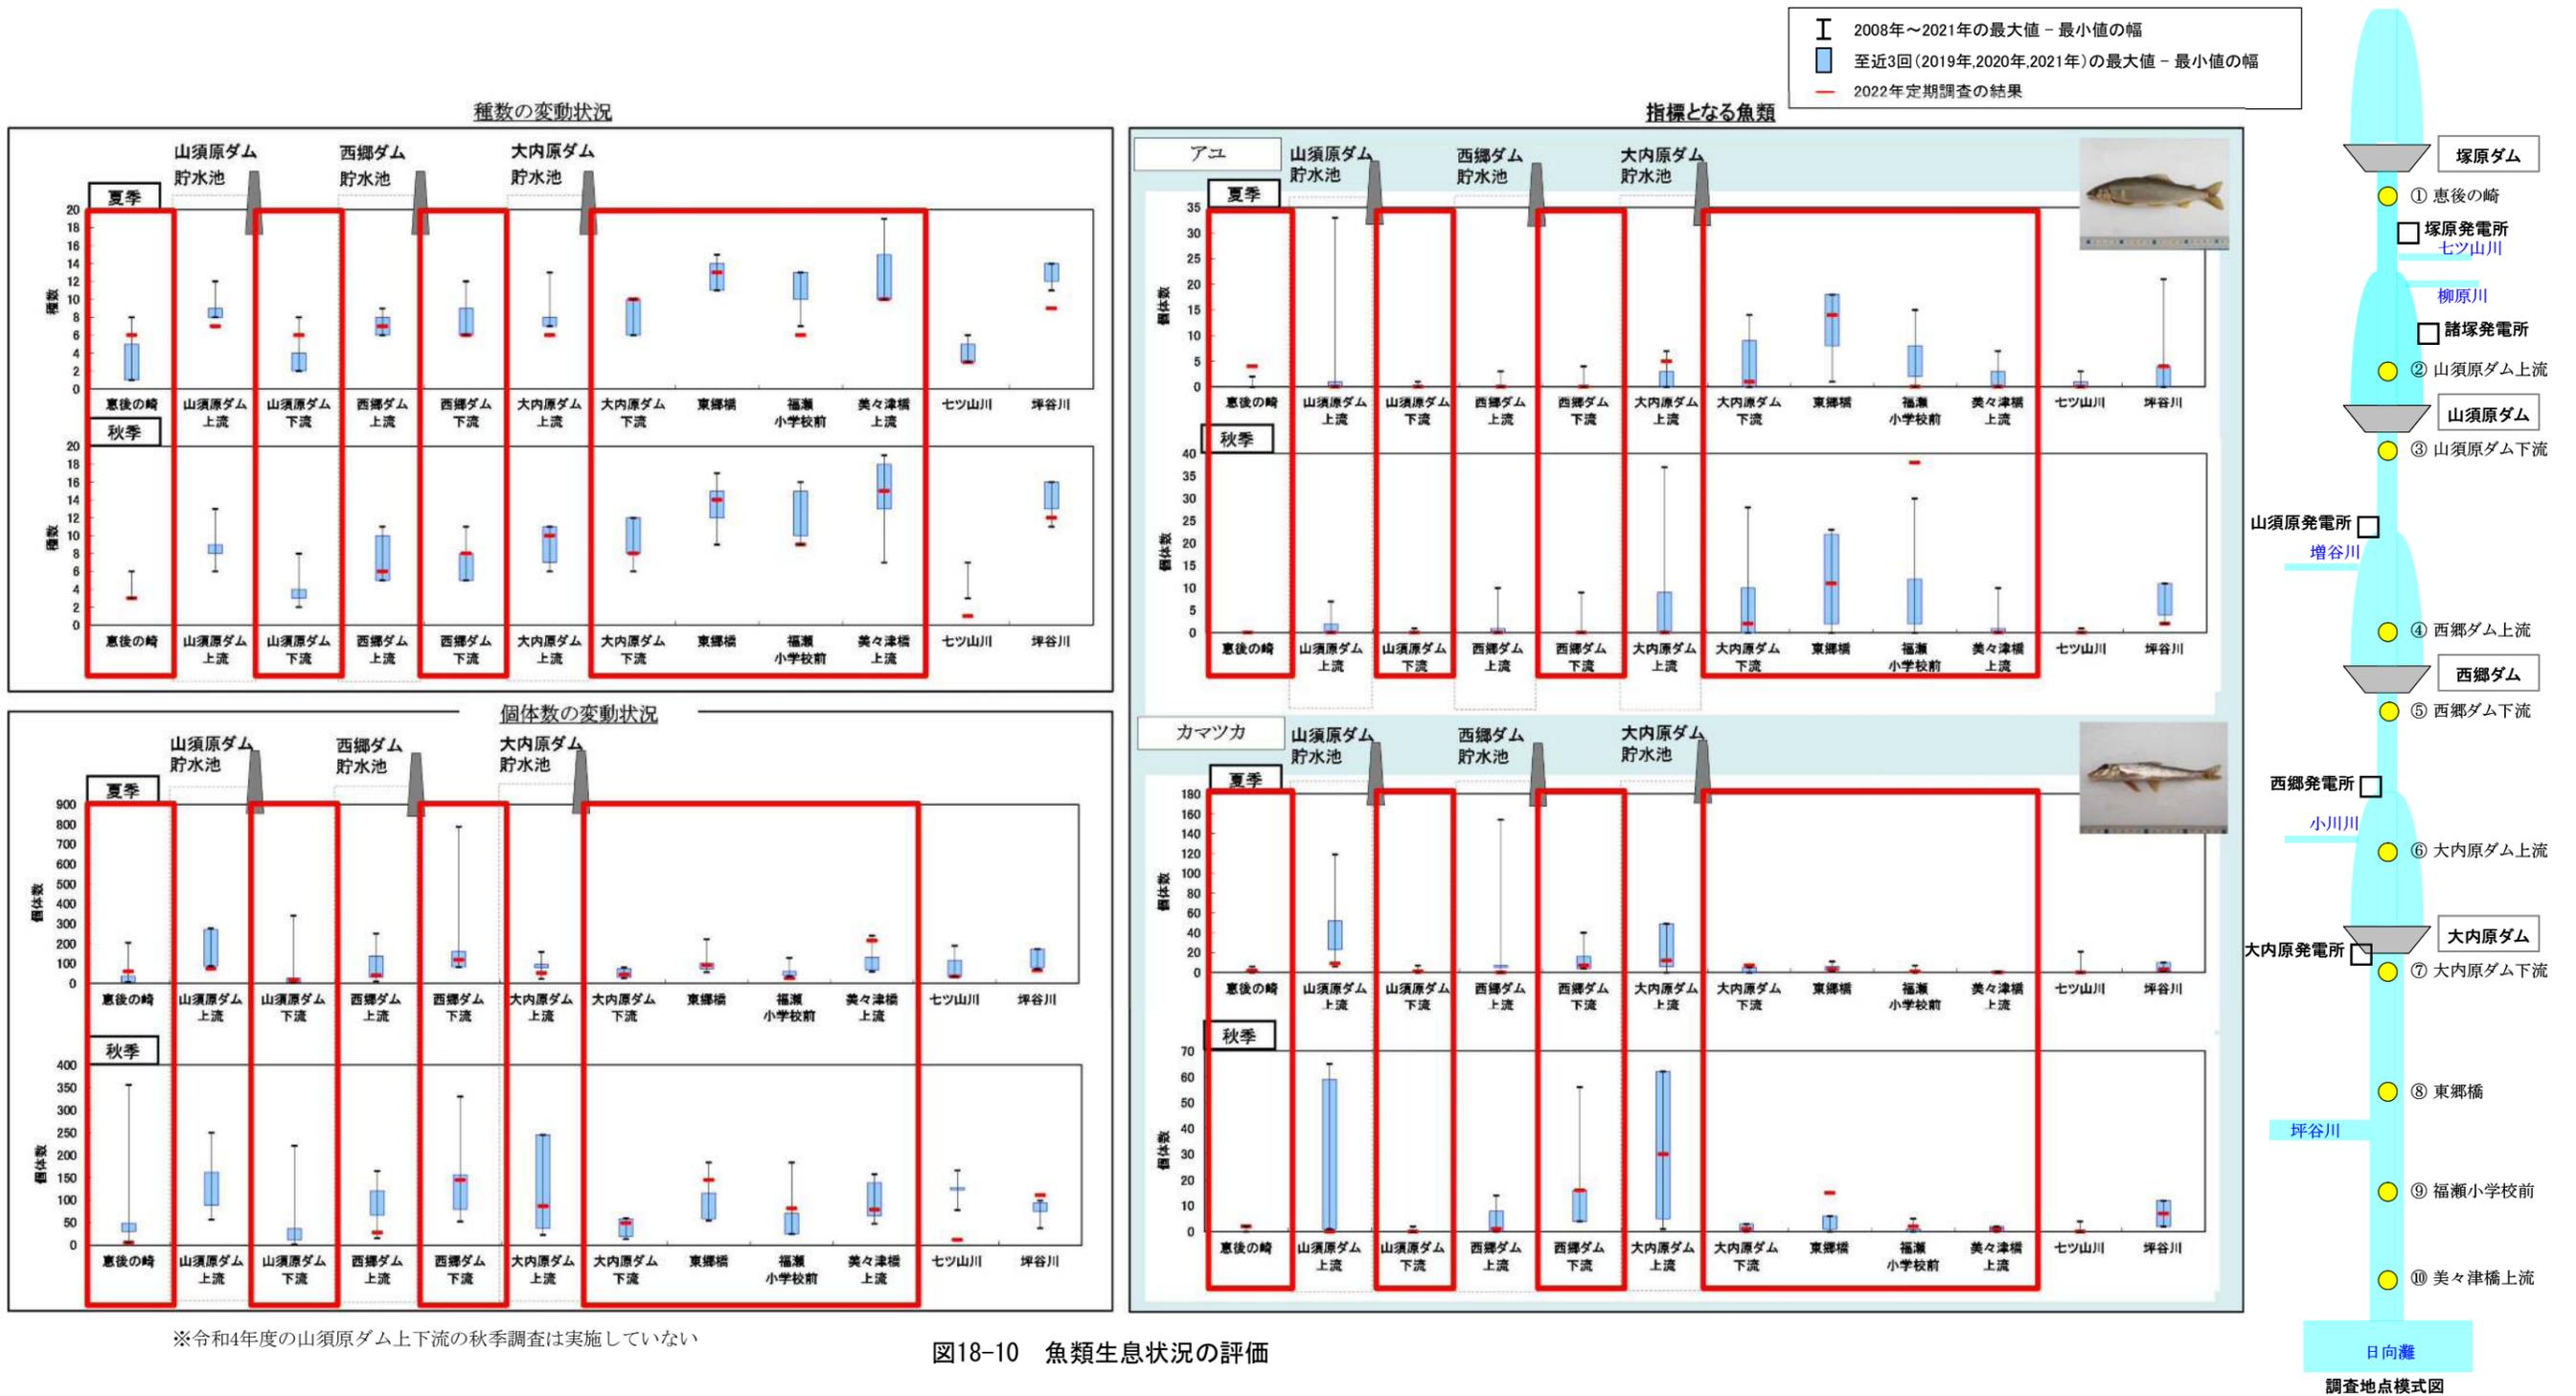
図18-10 魚類生息状況の評価

魚類の方向性評価は、図18-10に示すとおり、魚類全体の種数・個体数、アユ（個体数）、カマツカ（個体数）に着目して評価する。

魚類全体の種数は、至近3回の調査結果と比較すると、恵後の崎（夏季）、山須原ダム下流（夏季）で増加傾向、福瀬小学校前（夏季、秋季）で減少傾向が確認されたが、それ以外は変動幅の範囲内にある。

魚類全体の個体数は、至近3回の調査結果と比較すると、恵後の崎（夏季）、東郷橋（秋季）、福瀬小学校前（夏季）、美々津橋上流（夏季）で増加傾向、恵後の崎（秋季）、福瀬小学校前（夏季）で減少傾向が確認されたが、それ以外は変動幅の範囲内にある。

アユの個体数は、至近3回の調査結果と比較すると、恵後の崎（夏季）、福瀬小学校前（秋季）で増加傾向、福瀬小学校前（夏季）で減少傾向が確認されたが、それ以外は変動幅の範囲内にある。

カマツカの個体数は、至近3回の調査結果と比較すると、大内原ダム下流（夏季）、東郷橋（秋季）で増加傾向が確認されたが、それ以外は変動幅の範囲内にある。

① **方向性**：魚類の方向性は、全体の種数・個体数は大きな変化がみられないが、アユやカマツカの個体数については至近3年間（2019年度～2021年度（令和元年度～令和3年度））の変動幅を上回り、アユは恵後の崎、福瀬小学校前で、カマツカは東郷橋で既往最大を記録した。また、アユ産卵床は至近3年間の変動幅を上回ることから、総合的に「改善傾向」と評価される。【評価結果：A】

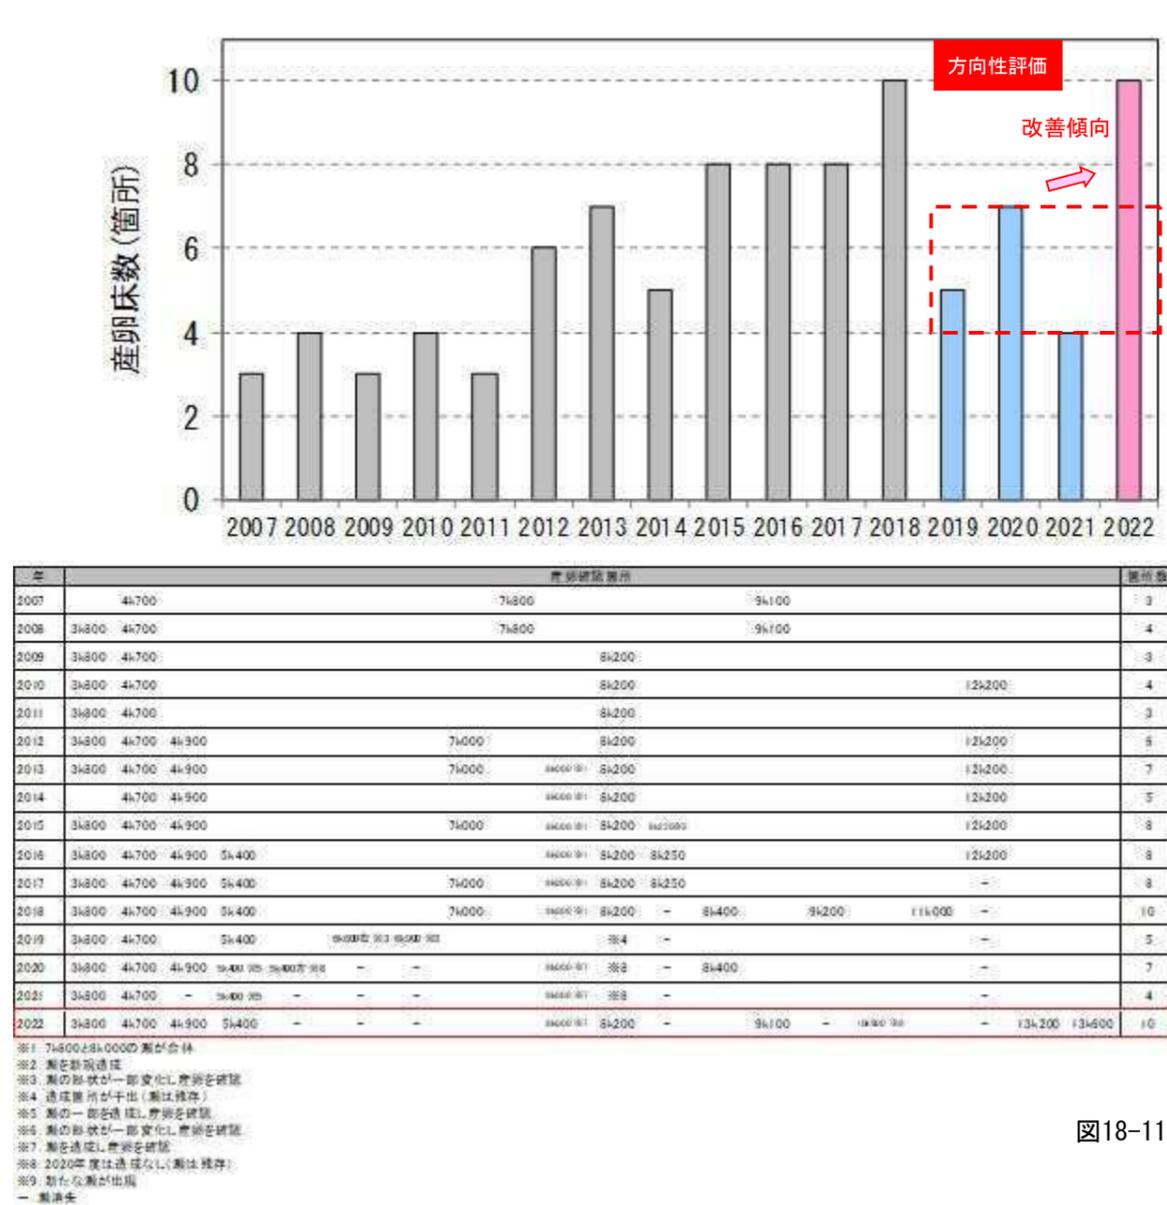
図18-11 アユ産卵床の評価

② アユ産卵床の方向性評価は、図18-11に示すとおり、坪谷川合流点～河口までの区間における産卵床の箇所数について、至近3年間（2019年度～2022年度（令和元年度～令和3年度））の変動幅と比較して評価する。

2022年度（令和4年度）のアユの産卵床は、至近3年間（2019年度～2022年度（令和元年度～令和3年度））の変動幅と比較すると、変動幅を上回り、既往最大と同等の箇所数が確認された。出水により河床が大きく攪乱され、アユの産卵環境条件に適した瀬が増加したものと推察される。なお、アユは粒径が小さく、河床の硬さが軟らかい場所で産卵することがわかっており、令和4年度においても同様の傾向であった。

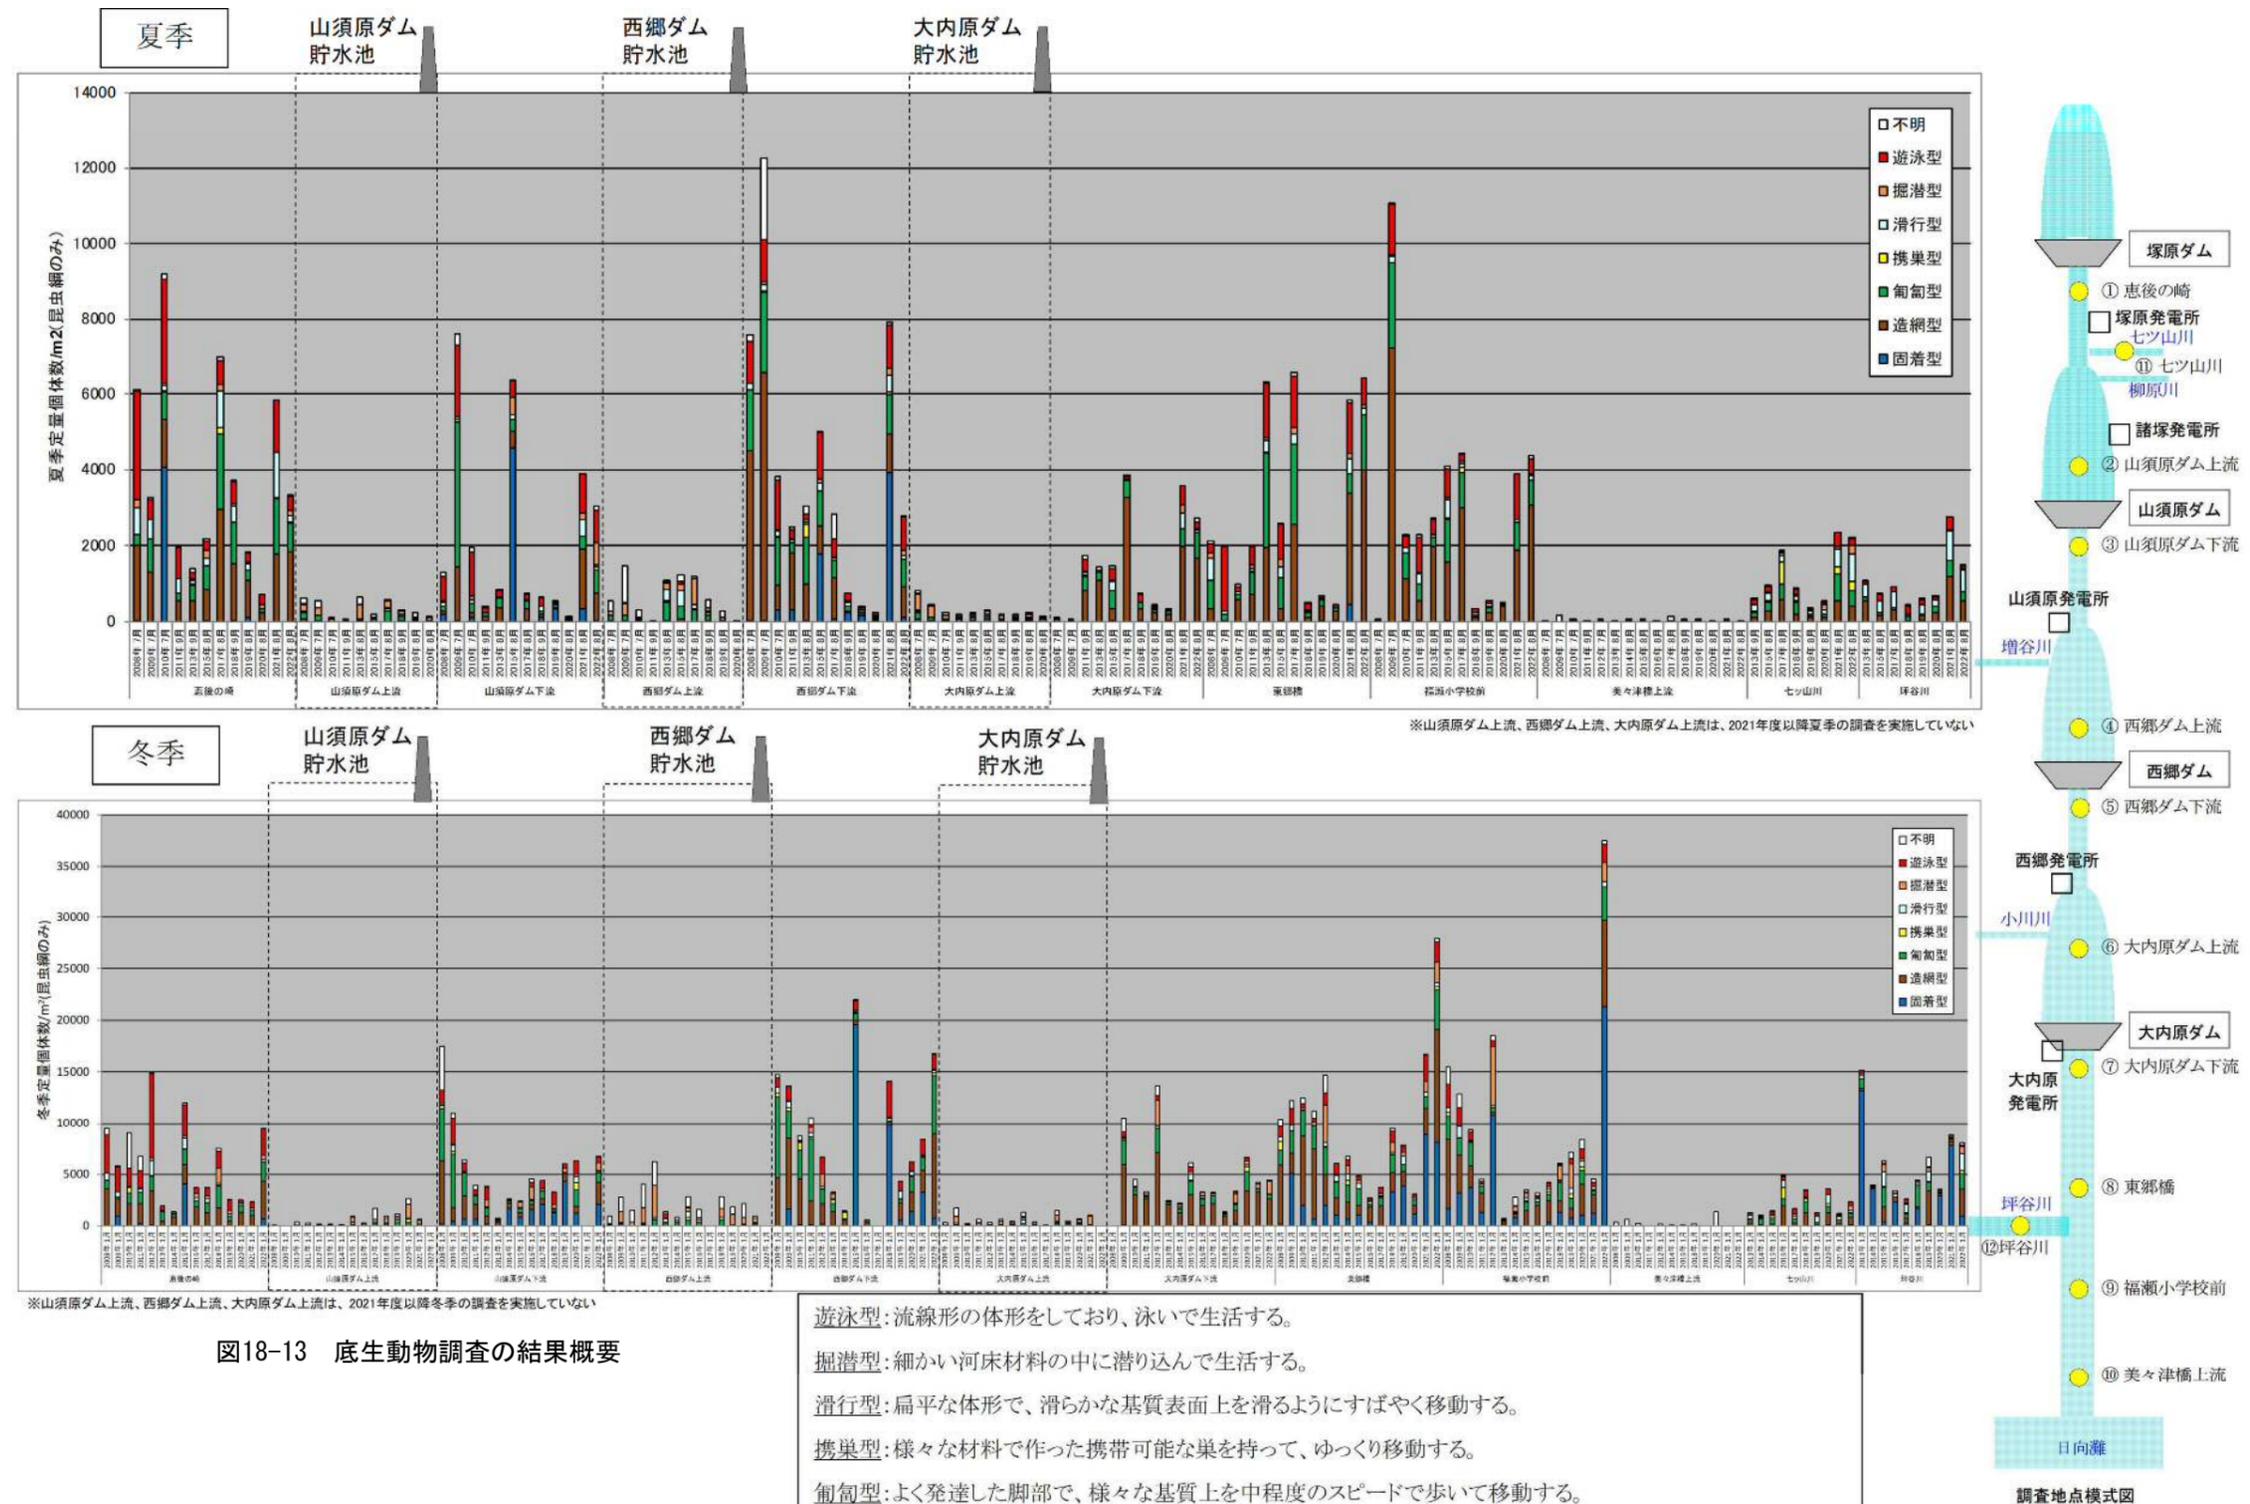
図18-13 底生動物調査の結果概要

2007年度（平成19年度）（冬季）から2022年度（令和4年度）（夏季）までの調査で確認されている底生動物は合計559種となっている。この内、環境省レッドリスト又は宮崎県レッドリスト掲載種は45種となっている。

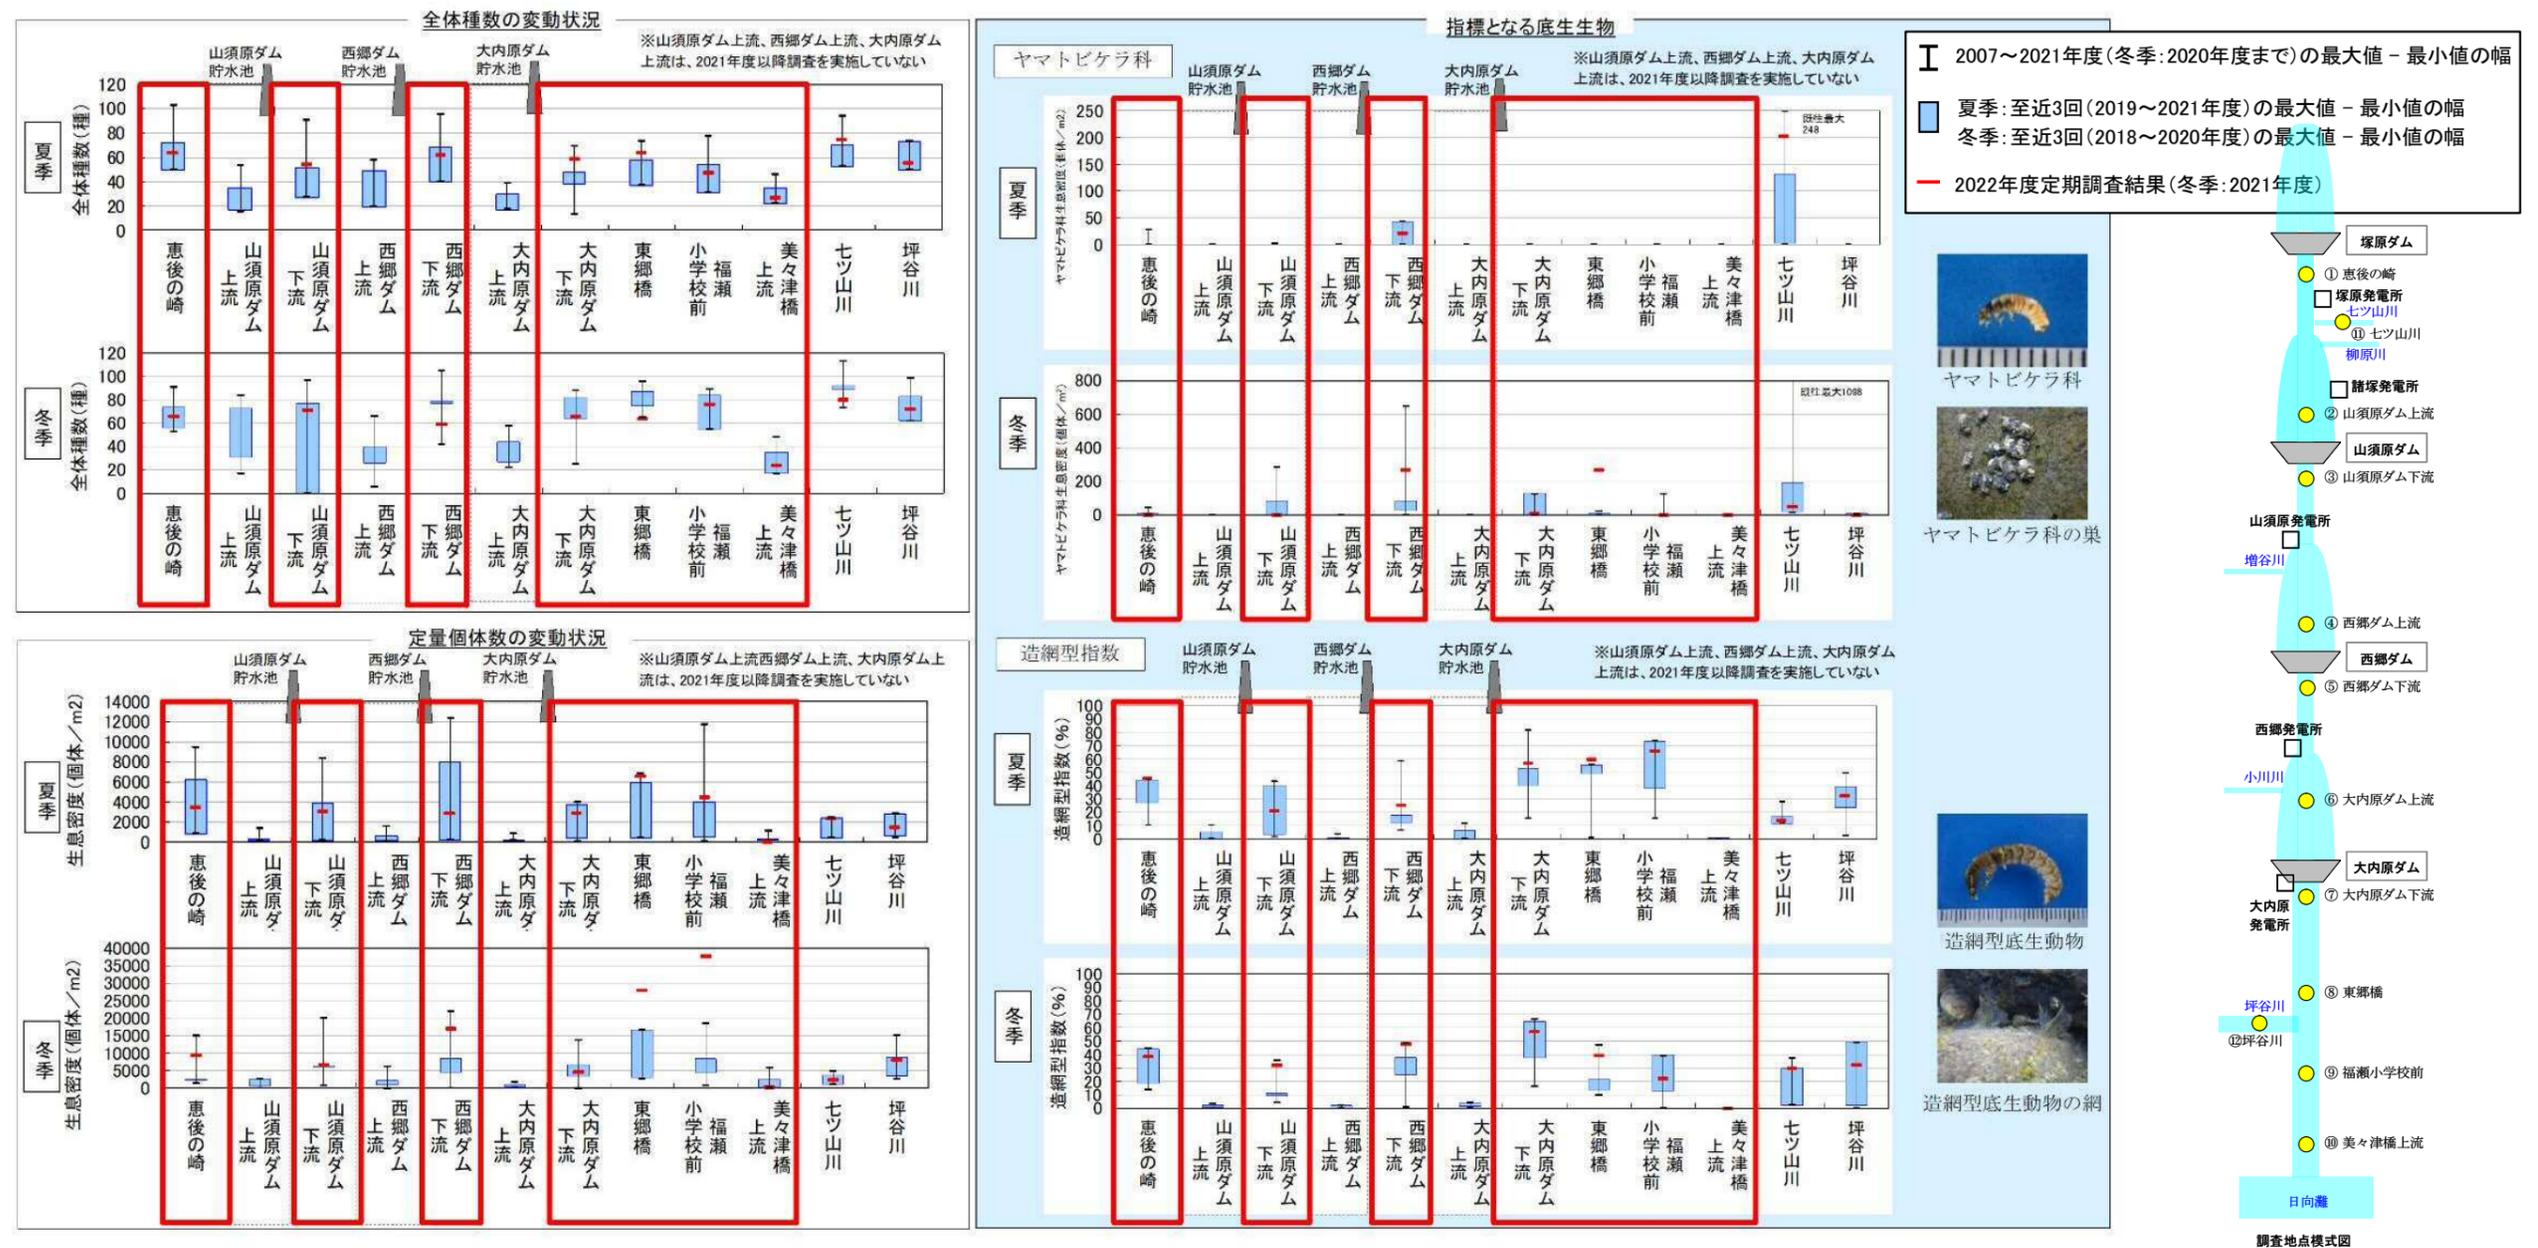
図18-14 底生動物の評価

底生動物の方向性評価は、図18-14に示すとおり、底生動物全体の種数・個体数、ヤマトビケラ科（生息密度）、造網型指数に着目して評価する。

底生動物全体の種数は、至近3回の調査結果と比較すると、山須原ダム下流（夏季）、大内原ダム下流（夏季）、東郷橋（夏季）で増加傾向が確認され、それ以外は変動幅の範囲内にある。

底生動物全体の個体数は、至近3回の調査結果と比較すると、東郷橋（夏季）、福瀬小学校前（夏季）で増加傾向が確認され、それ以外は変動幅の範囲内にある。

ヤマトビケラ科（生息密度）は、至近3回の調査結果と比較すると、概ね同程度であった。

造網型指数は、東郷橋（夏季）でこれまでの調査結果をやや上回ることを確認した。至近3回の調査結果と比較すると、ほとんどの地点でやや増加傾向または概ね変動幅の範囲内にある。

① 方向性：地点により、種数や生息密度等の変動があり東郷橋（夏季）の増網型指数がこれまでの調査結果をやや上回ったものの、全体で見ると至近3回と概ね同程度かやや増加傾向であることから、総合的に「改善傾向」と評価される。【評価結果：A】

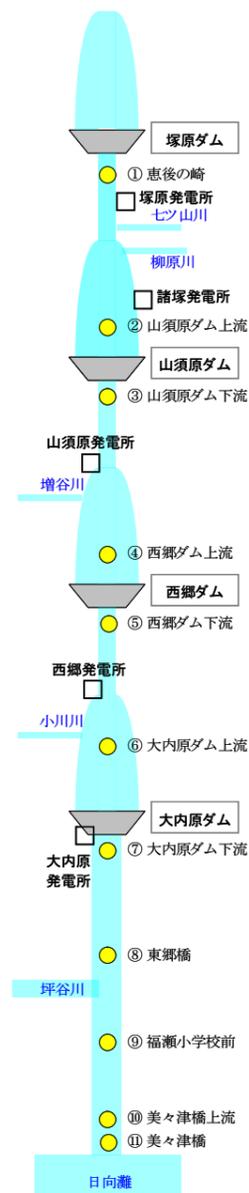
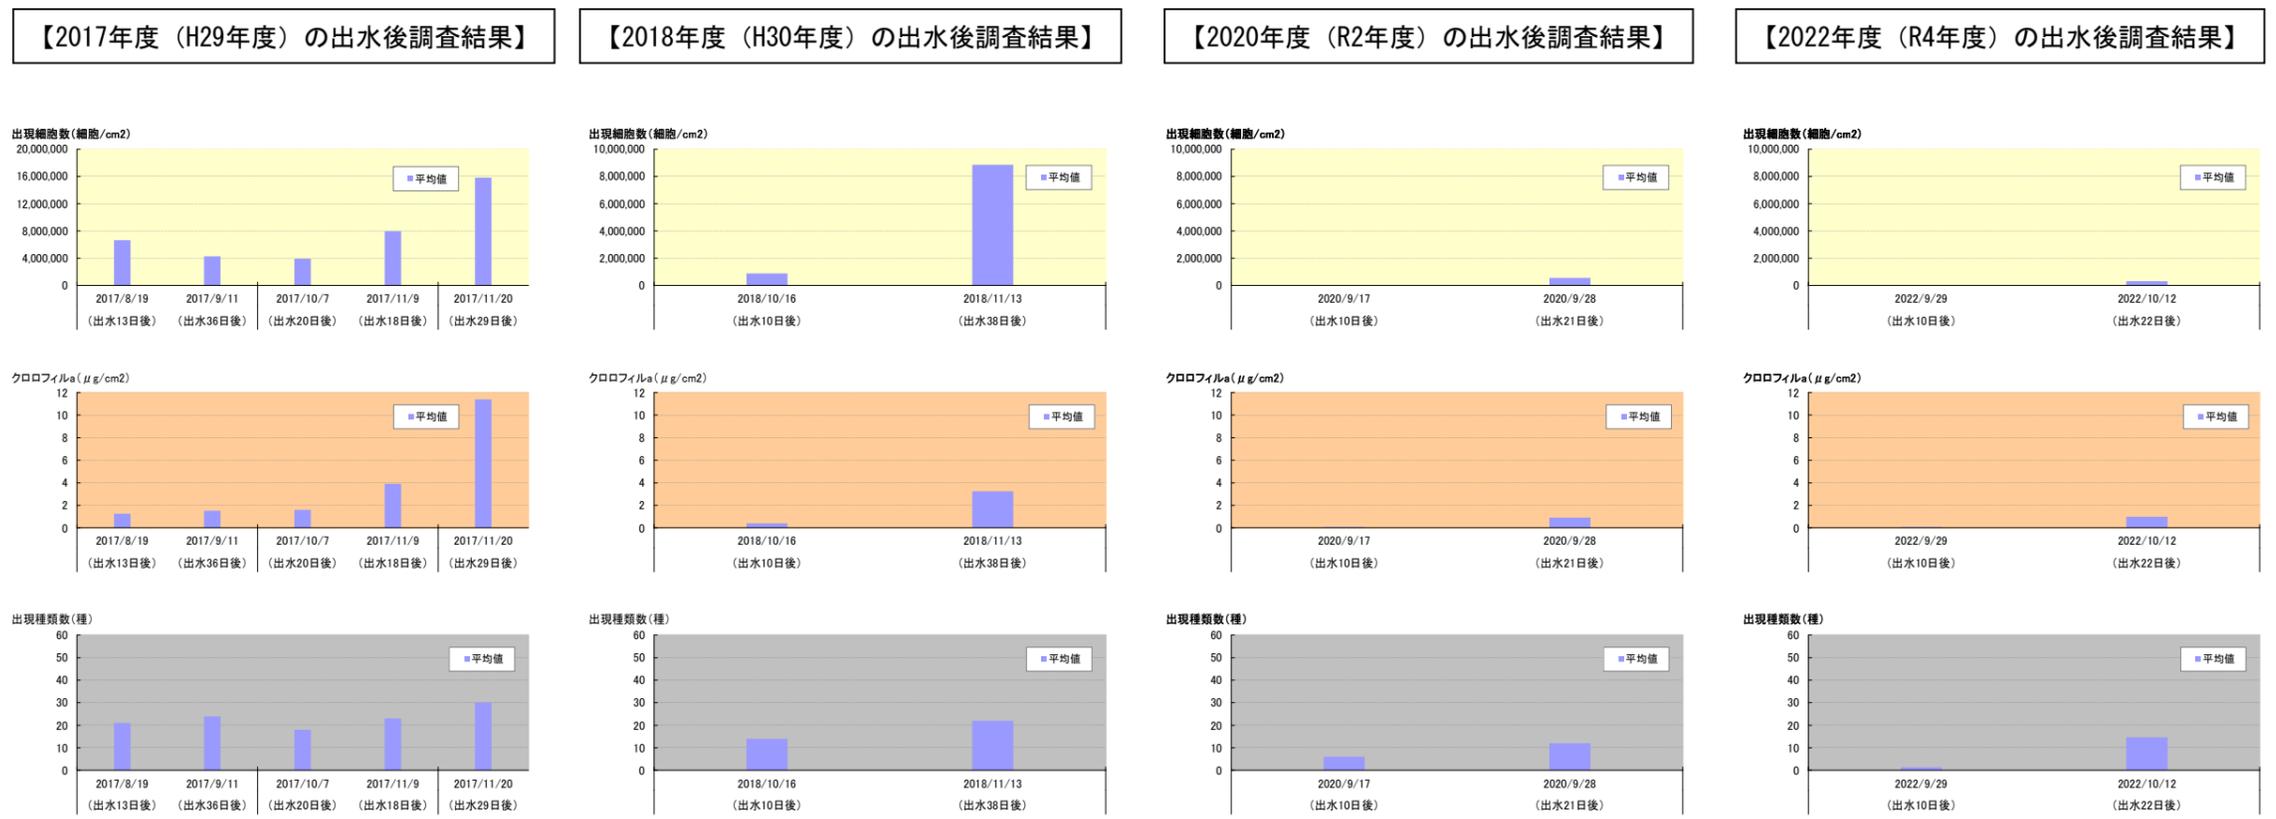
図18-15 付着藻類出水後調査結果（河川全地点平均値の変化）

付着藻類の方向性評価は、**図18-15に示すとおり、出水後の細胞数、クロロフィルa、種類数の増殖傾向に着目して評価する。**

**2022年度（令和4年度）は、台風14号出水後、細胞数、クロロフィルa、種類数ともに増殖しているが、濁水の影響により細胞数、クロロフィルaは令和2年度と同程度であるが、クロロフィルaは至近3回の変動の範囲内であった。**

- ① 方向性：2022年度（令和4年度）は、台風14号出水後、細胞数、クロロフィルa、種類数ともに増殖しているが、濁水の影響により細胞数、クロロフィルaは2020年度（令和2年度）と同程度であるが、クロロフィルaは至近3回の調査結果の変動の範囲内であることから、「維持傾向」と評価される。【評価結果：B】
- ② 状態：付着藻類に関する漁協ヒアリングの結果、複数の漁協から「悪い状態」の回答を得たことから「悪い状態」と評価される。【評価結果：c】

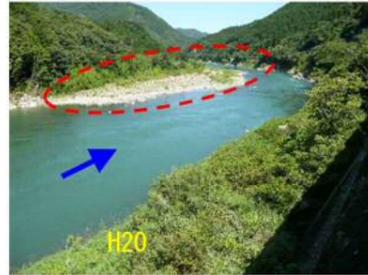
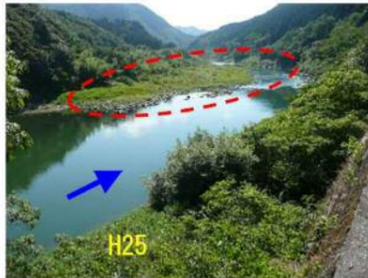
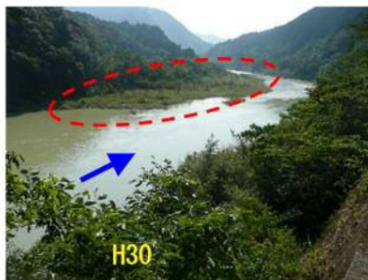
大内原ダム下流左岸のツルヨシ群落  
 ・H25年はH20年と比べて群落面積が増加している  
 ・H30年はH25年と比べて大きな変化が見られない

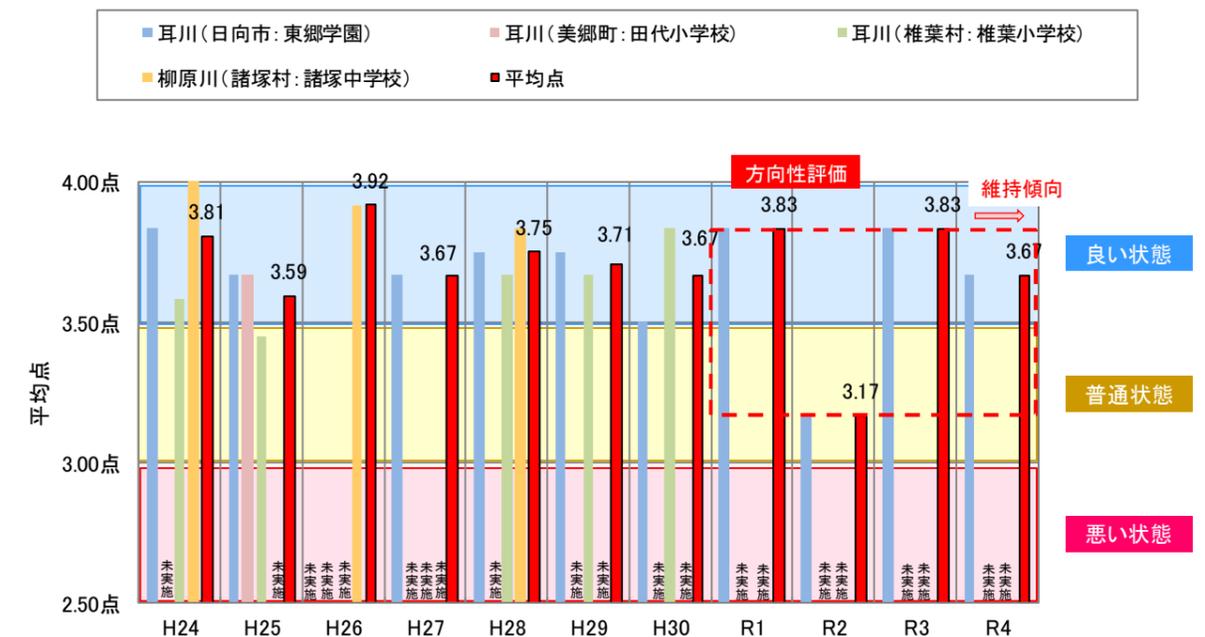
図18-17 「五感を使った簡易検査」による平均点の推移

「五感を使った簡易検査」による水質・底生動物の方向性評価は、**図18-17に示すとおり、各年の平均点について、至近3年間の変動幅と比較して評価する。令和4年度は、至近3年間(令和元年度～令和3年度)の変動幅の範囲内にある。**

「五感を使った簡易検査」による水質・底生動物の状態評価は、**図18-17に示すとおり、3.5～4.0点を「良い状態」、3.0～3.5点を「普通状態」、2.5～3.0点を「悪い状態」と設定して評価する。令和4年度は、平均点が3.67点で、良い状態のエリアに入る。**

① 方向性:「五感を使った簡易検査」による水質・底生動物の方向性は、至近3年間(令和元年度~令和3年度)の変動幅の範囲内にあることから「維持傾向」と評価される。
