【課題No.18】生物生息生育環境の変化

各問題・課題に対する指標概説書									
(18) 生物生息生育環境の変化									
水質調査、河床材料調査、動植物調査(魚類、底生動物)等									内水面漁獲量調査
1. 水質	2. 河床材料	4. 河道形状	6. 魚類	7. 底生動物	8. 付着藻類	9. 河岸植生	29. 水質, 底生動物	30. ヒアリング	6. 漁獲量
九州電力(株)	九州電力(株)	九州電力(株)	九州電力(株)	九州電力(株)	九州電力(株)	九州電力(株)	地域住民	漁協組合	漁協組合
定期:1回/4ヶ月 出水時:台風時	1回/年(出水期後)	1回/年 (出水期後)	定期:2回/年 アユ産卵床:1回/ 年	定期:1回/年	2回/出水後 (平成19~23年 度:4回/年)	1回/5年	1回/年	1回/年	1回/年
山須原ダム貯水池上流~河口(美々津橋)							流域	各漁協	各漁協
<p>【評価の概要】</p> <p>■水質(出水時)は、出水時調査及び自動観測における濁度結果等を用いて、流量規模別濁度や濁水長期化の状況に着目して評価する。</p> <p>■河床材料は、山須原ダム貯水池上流から美々津橋間に設定した地点において、線格子法及び面格子法による粒度分布を把握し、経年変化に着目して評価する。</p> <p>■河道形状は、塚原ダム下流~河口の範囲において、瀬・淵の分布状況を把握し、経年変化に着目して評価する。</p> <p>■魚類は、山須原ダム貯水池上流から美々津橋間に設定した地点において、魚類相・アユ・カマツカ等の状況を把握し、経年変化に着目して評価する。また、アユの産卵床の状況について毎年調査を実施し、経年変化に着目して評価する。</p> <p>■底生動物は、山須原ダム貯水池上流から美々津橋間に設定した地点において、ヤマトビケラ科・造網型底生動物等の状況を把握し、経年変化に着目して評価する。</p> <p>■付着藻類は、山須原ダム貯水池上流から美々津橋間に設定した地点において、出水後のクロロフィルa(葉緑素)及び付着藻類の出現種類数を把握し、増殖傾向の経年変化に着目して評価する。</p> <p>■河岸植生は、大内原ダム直下流~耳川河口区間について、河岸植生調査を実施し、環境情報図として整理するとともに、植生面積の経年変化に着目して評価する。</p> <p>■水質・底生動物(身近な水辺モニター)は、耳川流域で実施している小中学校の「五感を使った簡易検査」の結果を用いて、経年変化に着目して評価する。</p> <p>■ヒアリングは、漁協組合への聞き取りにより生物の生息生育環境の経年変化を把握し、この結果を用いて評価する。</p> <p>■漁獲量は、各漁協組合から魚種別漁獲量データを収集し、経年変化に着目して

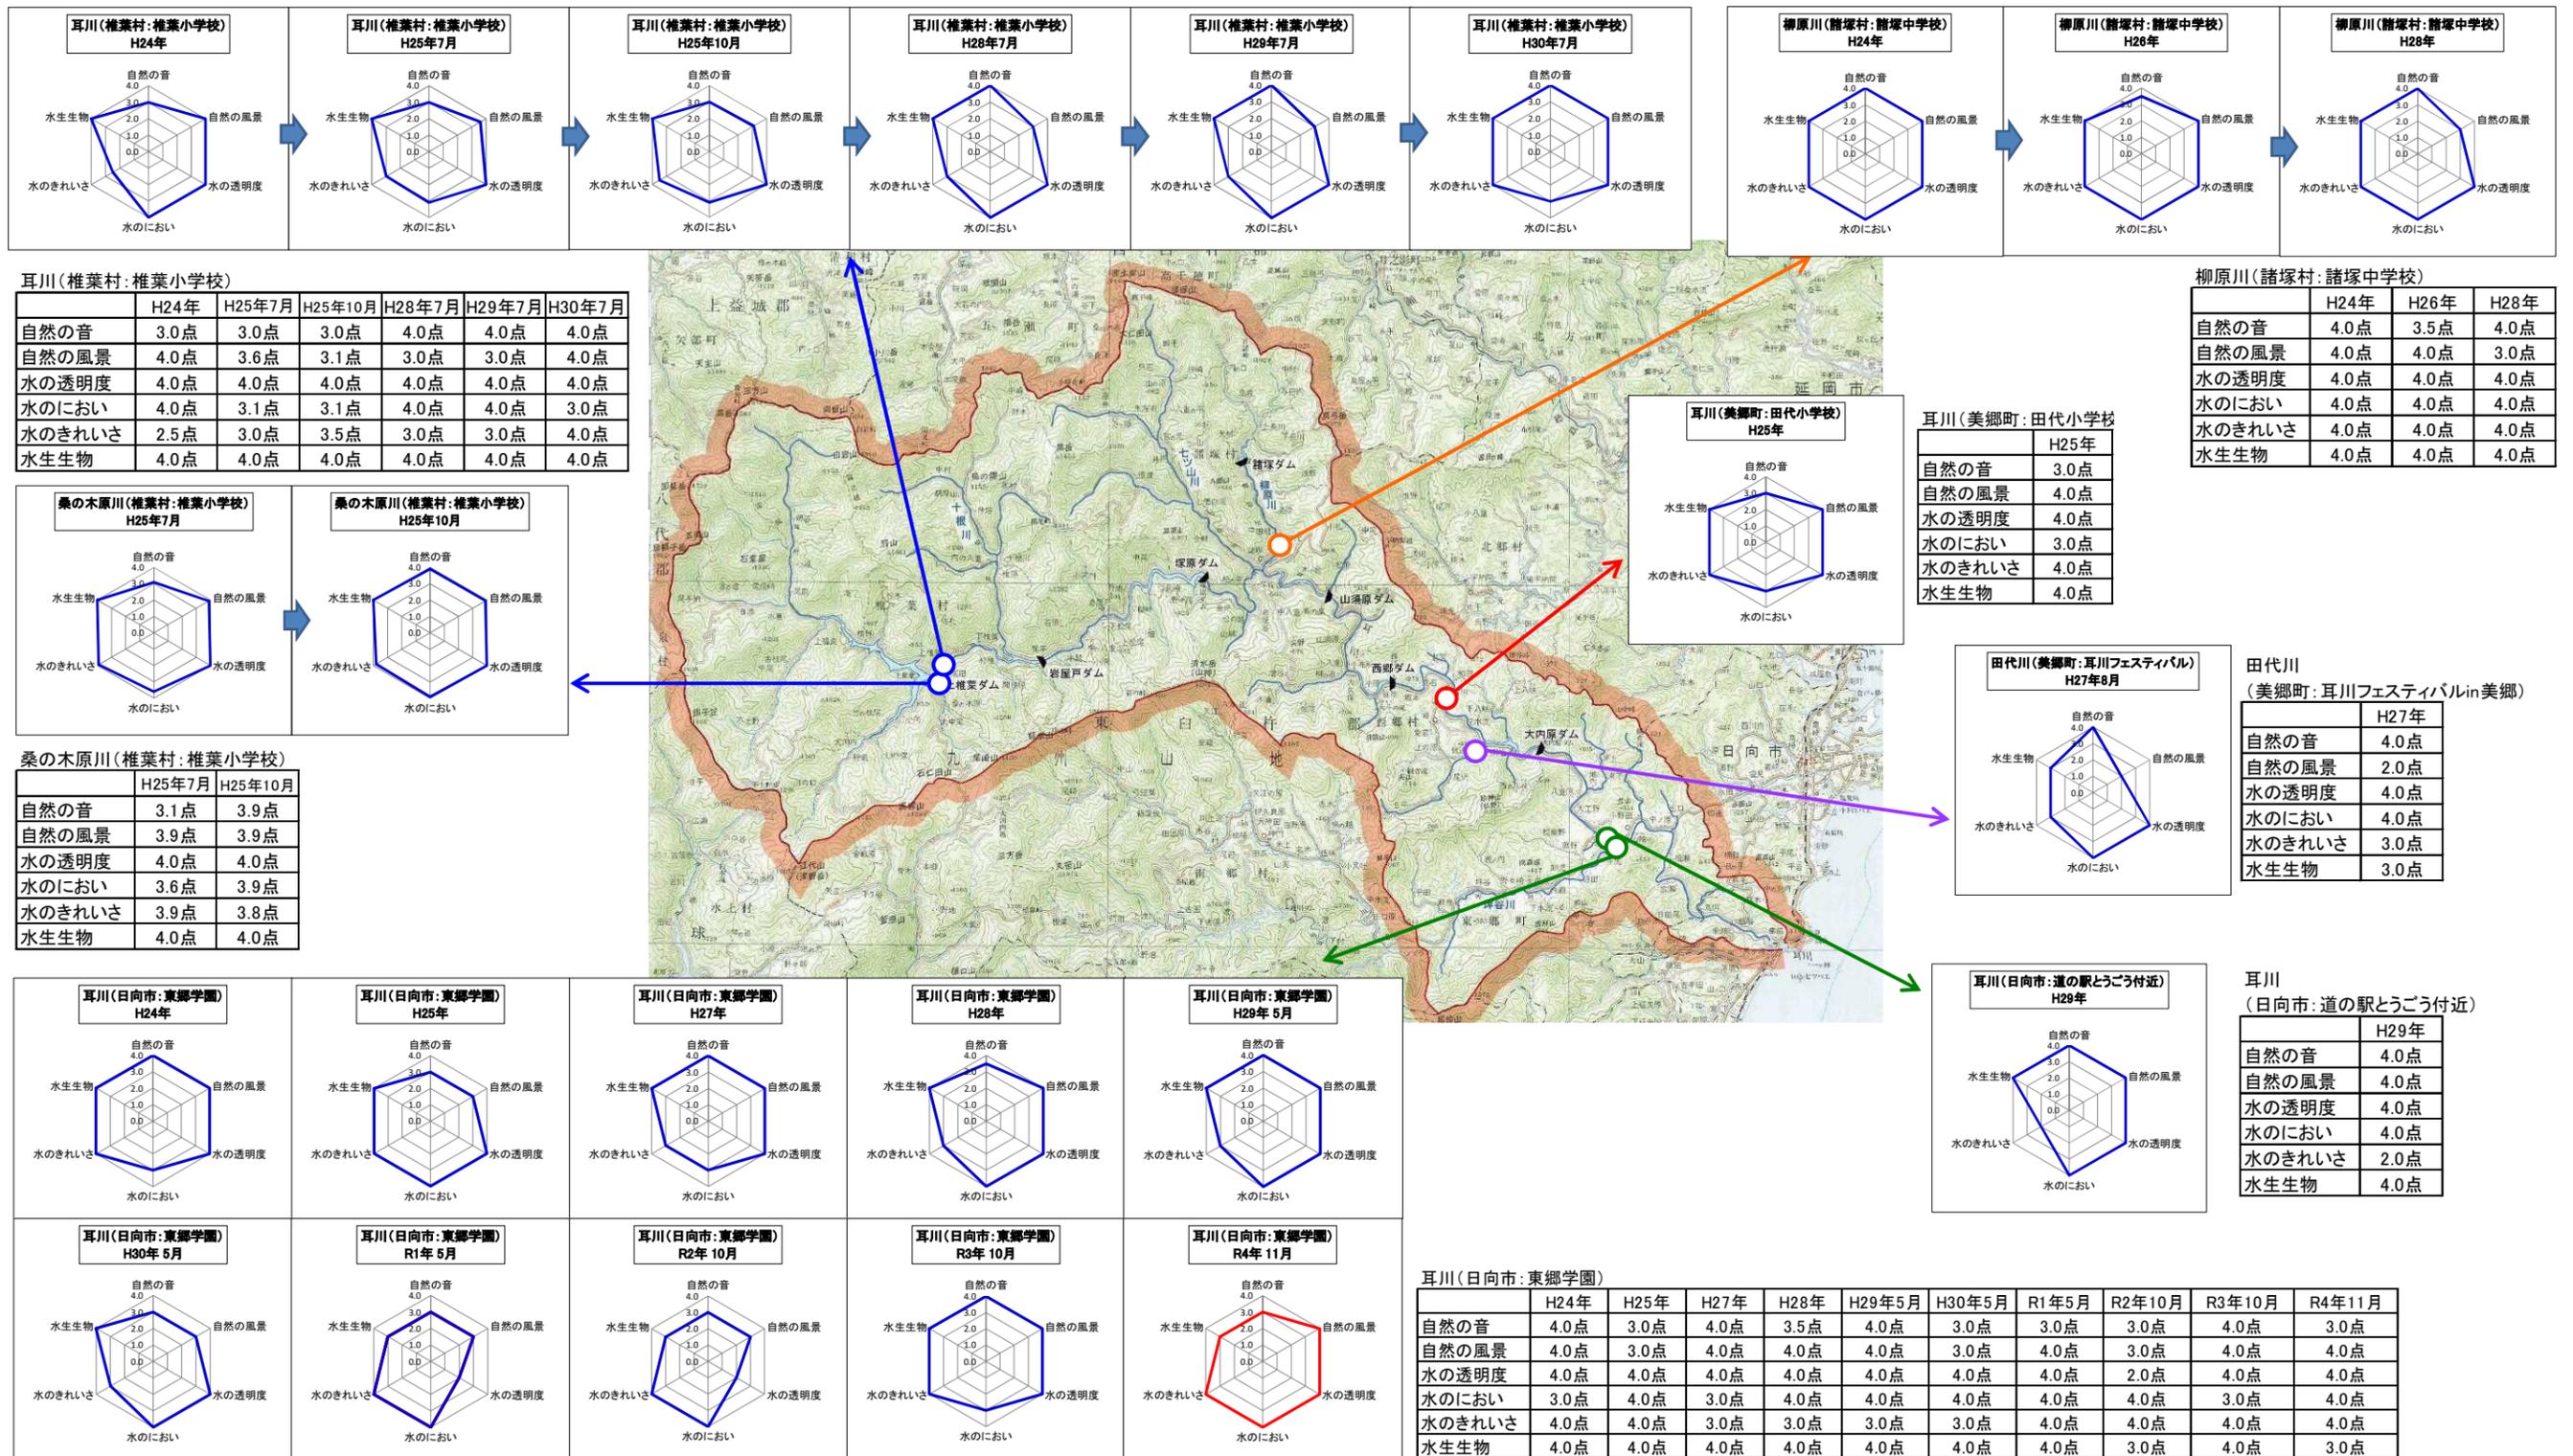
図18-18 「五感を使った簡易検査」実施位置と調査結果

- ・耳川(椎葉村)は、「水生生物」「自然の風景」「自然の音」「水の透明度」「水のきれいさ」が満点の4点、「水のおい」のみが3点となっている。
- ・耳川(美郷町)は、「水生生物」「自然の風景」「水の透明度」「水のきれいさ」が満点の4点、その他の項目は3点となっている。
- ・耳川支流の桑の木原川(椎葉村)は、全ての項目でほぼ満点(4点)となっている。
- ・耳川支流の柳原川(諸塚村)は、「自然の音」「水の透明度」「水のおい」「水のきれいさ」「水生生物」が満点の4点、「自然の風景」が3点となっている。
- ・耳川(日向市)は、「自然の風景」「水の透明度」「水のおい」「水のきれいさ」が満点の4点、「自然の音」「水生生物」が3点となっている。
- ・耳川支流の田代川(美郷町)は、「自然の音」「水の透明度」「水のおい」が満点の4点であったが、「自然の風景」は2点、その他の項目は3点となっている。
