第13回 耳川水系総合土砂管理に関する評価・改善委員会

問題・課題評価資料【ダム領域】

問題・課題評価シート【ダム領域】

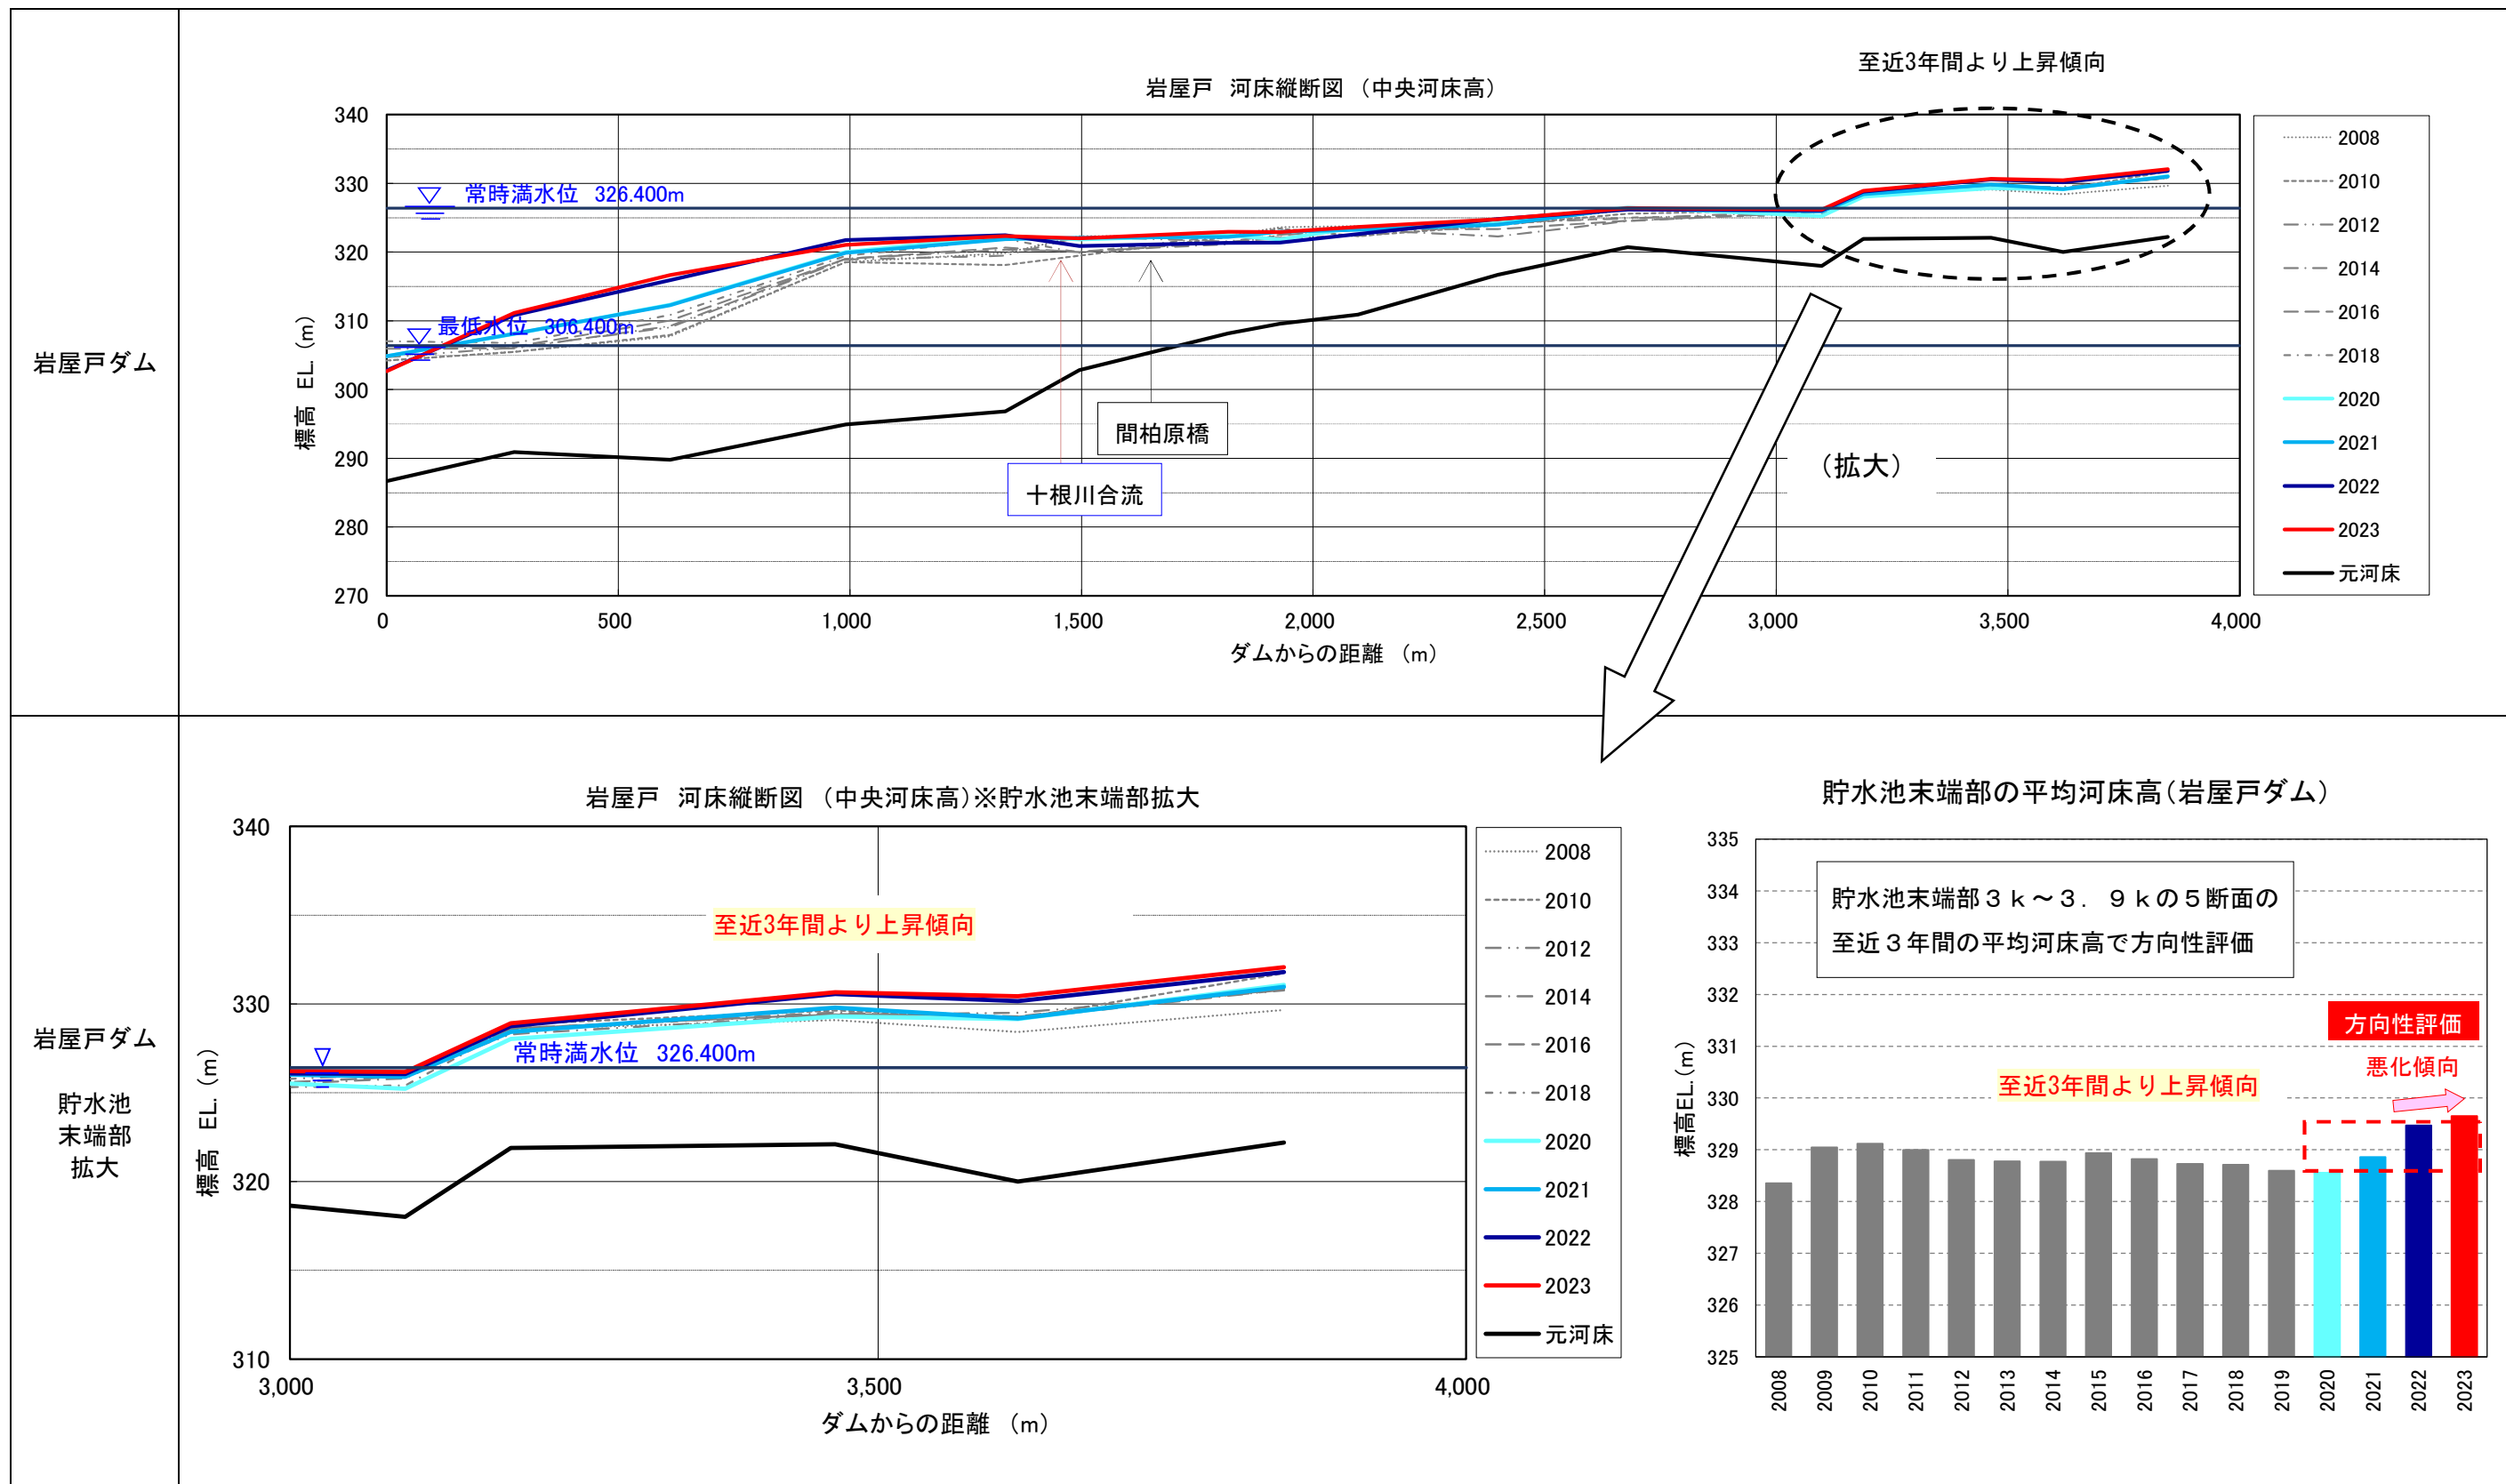
図9-3 ダム貯水池の堆砂形状（岩屋戸ダム）

② 方向性：岩屋戸ダム貯水池末端部の河床高は、至近3年間（2020年度～2022年度（令和2年度～令和4年度））と比較して上昇していることから「悪化傾向」と評価される。【評価結果：C】

② 状態：上椎葉ダム、岩屋戸ダム、塚原ダム、西郷ダム、大内原ダム、諸塚ダムともに、貯水池末端部の堆砂による背水被害の影響はみられないことから、状態は「普通状態」と評価される。【評価結果：b】

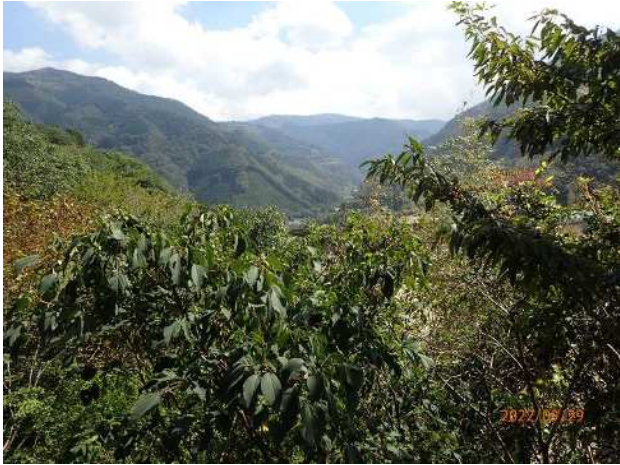
写真 12-1(1) ダム地点の流木到達状況 ※参考 (R4)

状況		越流部が視認出来ない状況。 令和4年9月29日撮影
岩屋戸ダム	No.5 越流部	 
状況		湖面に流木が少量認められる。 令和4年9月29日撮影

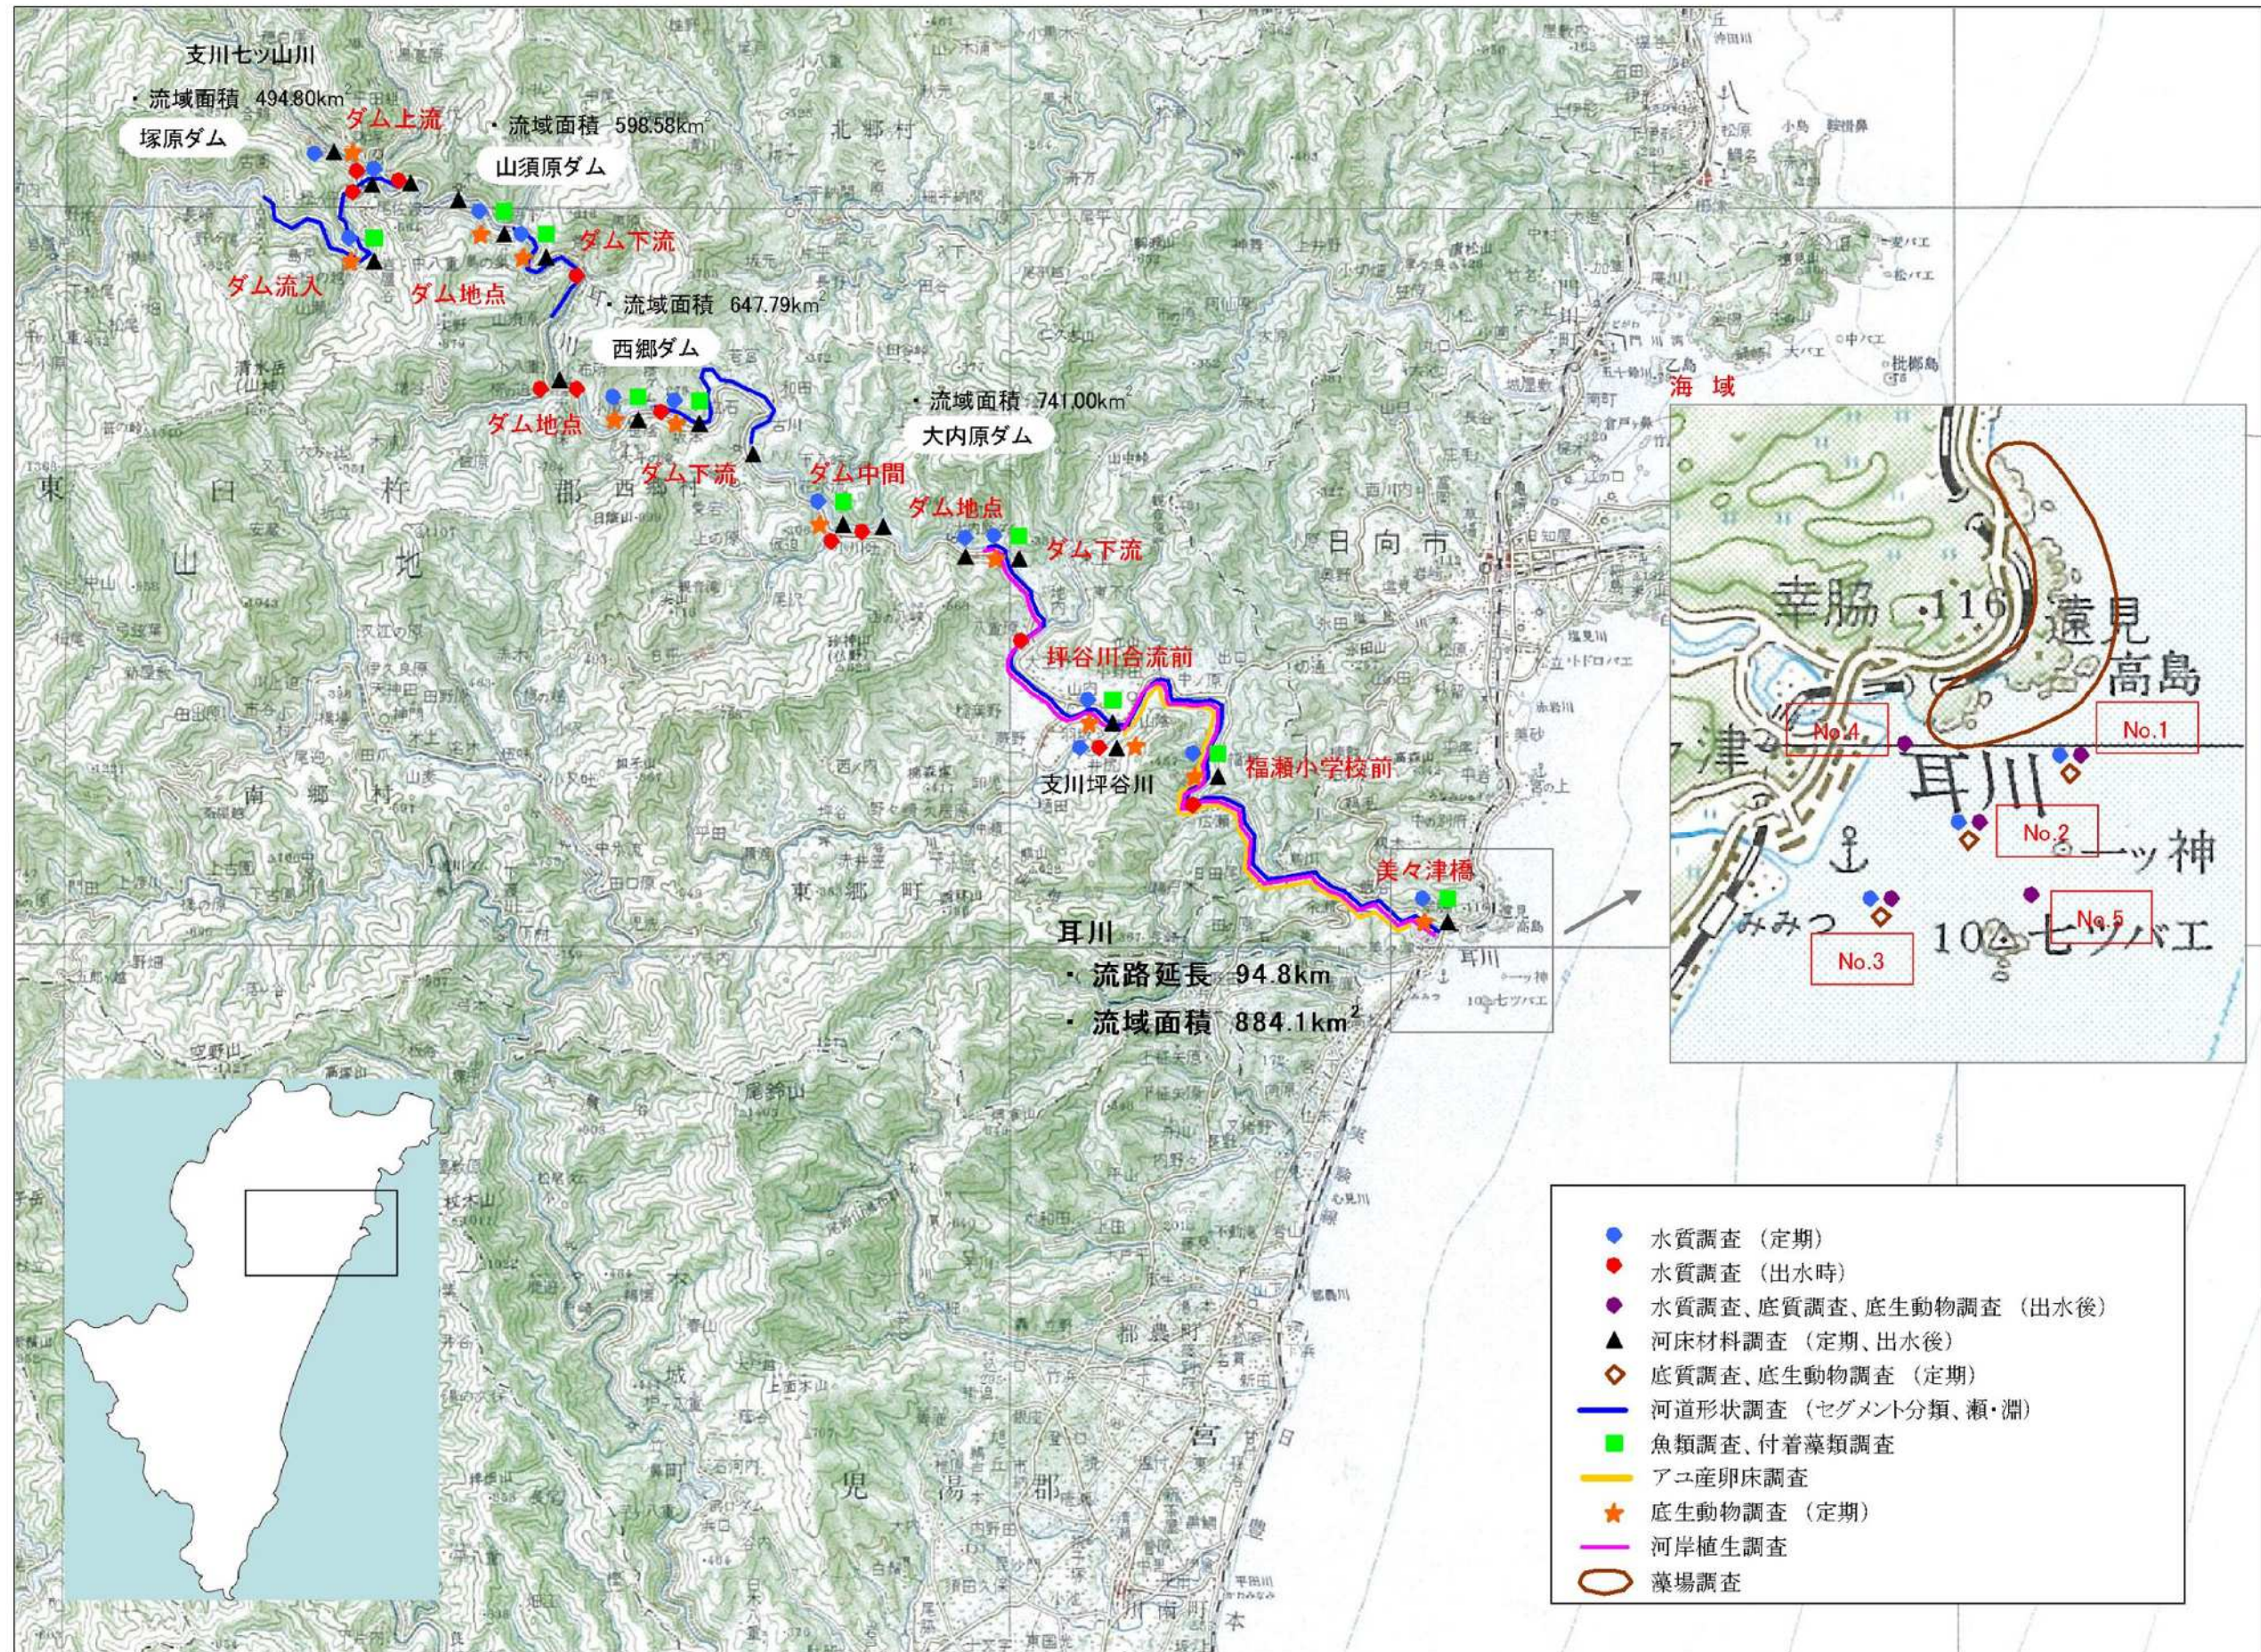
図14-1 水質調査地点位置図

平常時や出水時の水質の現況、経時変化\*や変動範囲を把握することを目的として、水質調査を実施している。定期調査は、平成23年度までは1回/月の頻度、平成24年度からは1回/2ヶ月で実施している。調査地点を図14-1に示す。

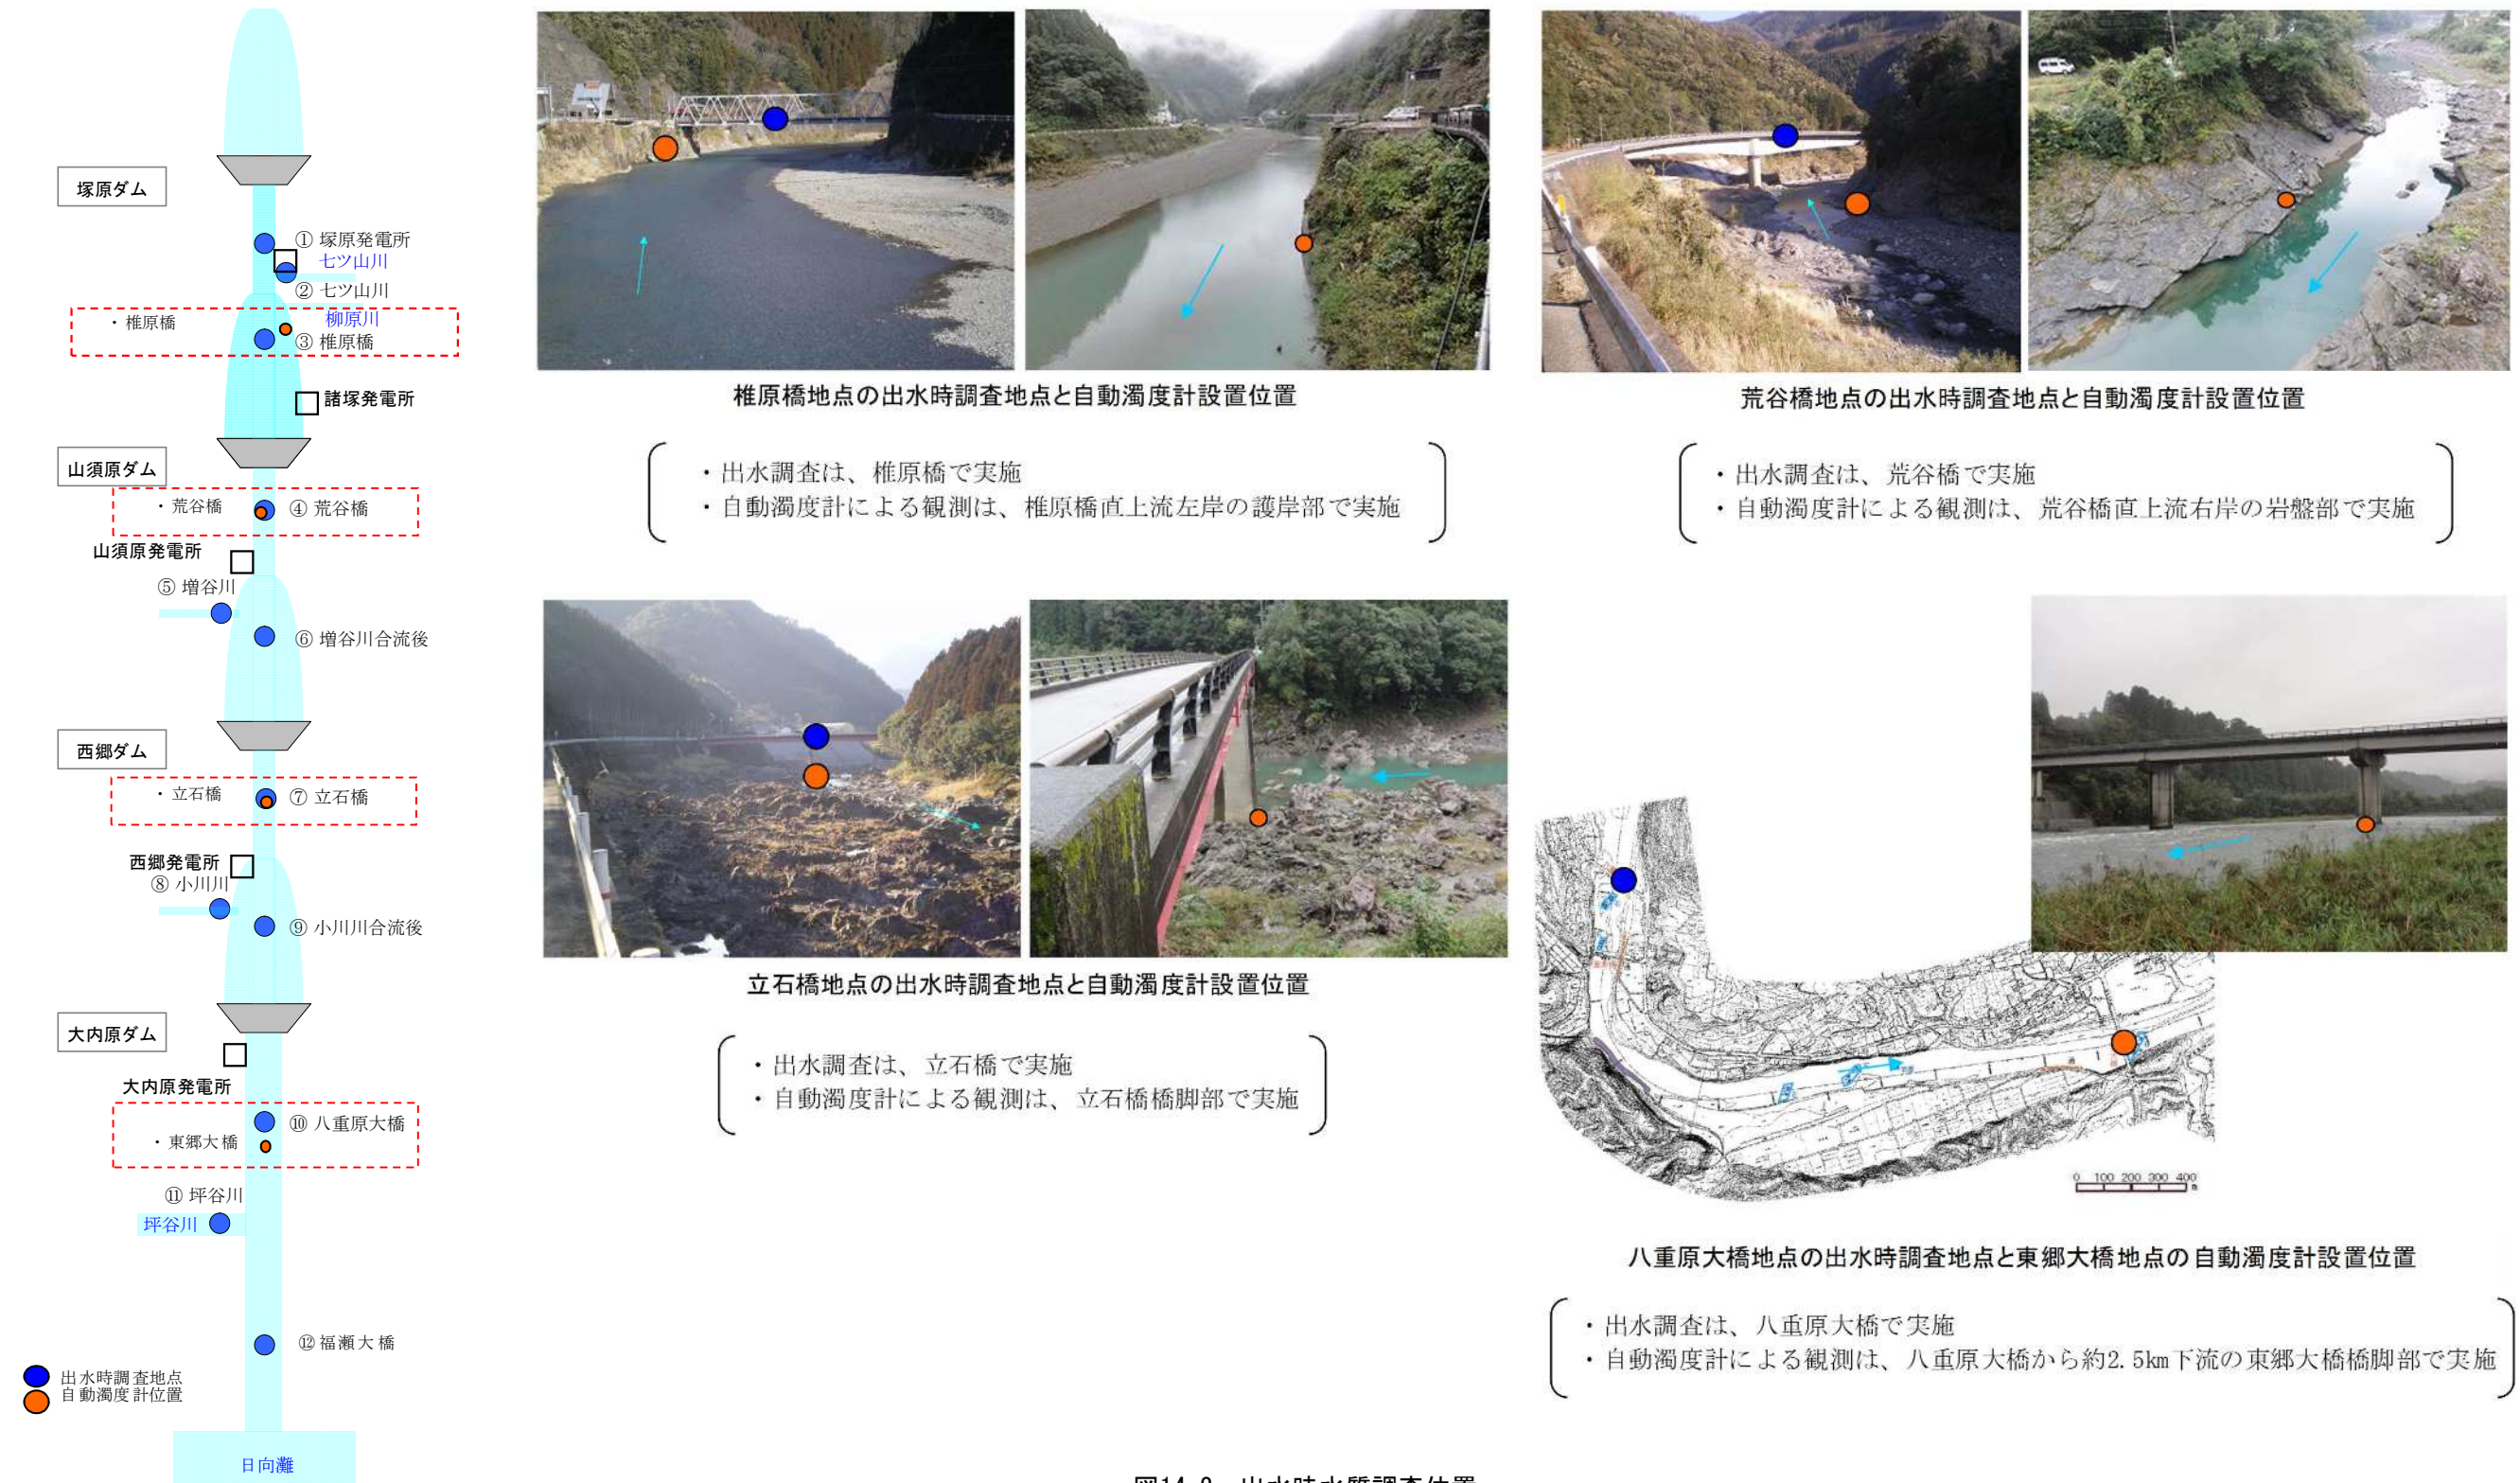
また、自動濁度計は、椎原橋（山須原ダム貯水池上流端）、荒谷橋（山須原ダム下流）、立石橋（西郷ダム下流）、東郷大橋（大内原ダム下流）の4箇所設置している（下図の○印）。

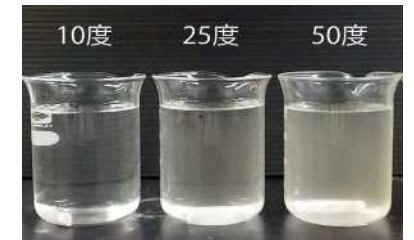
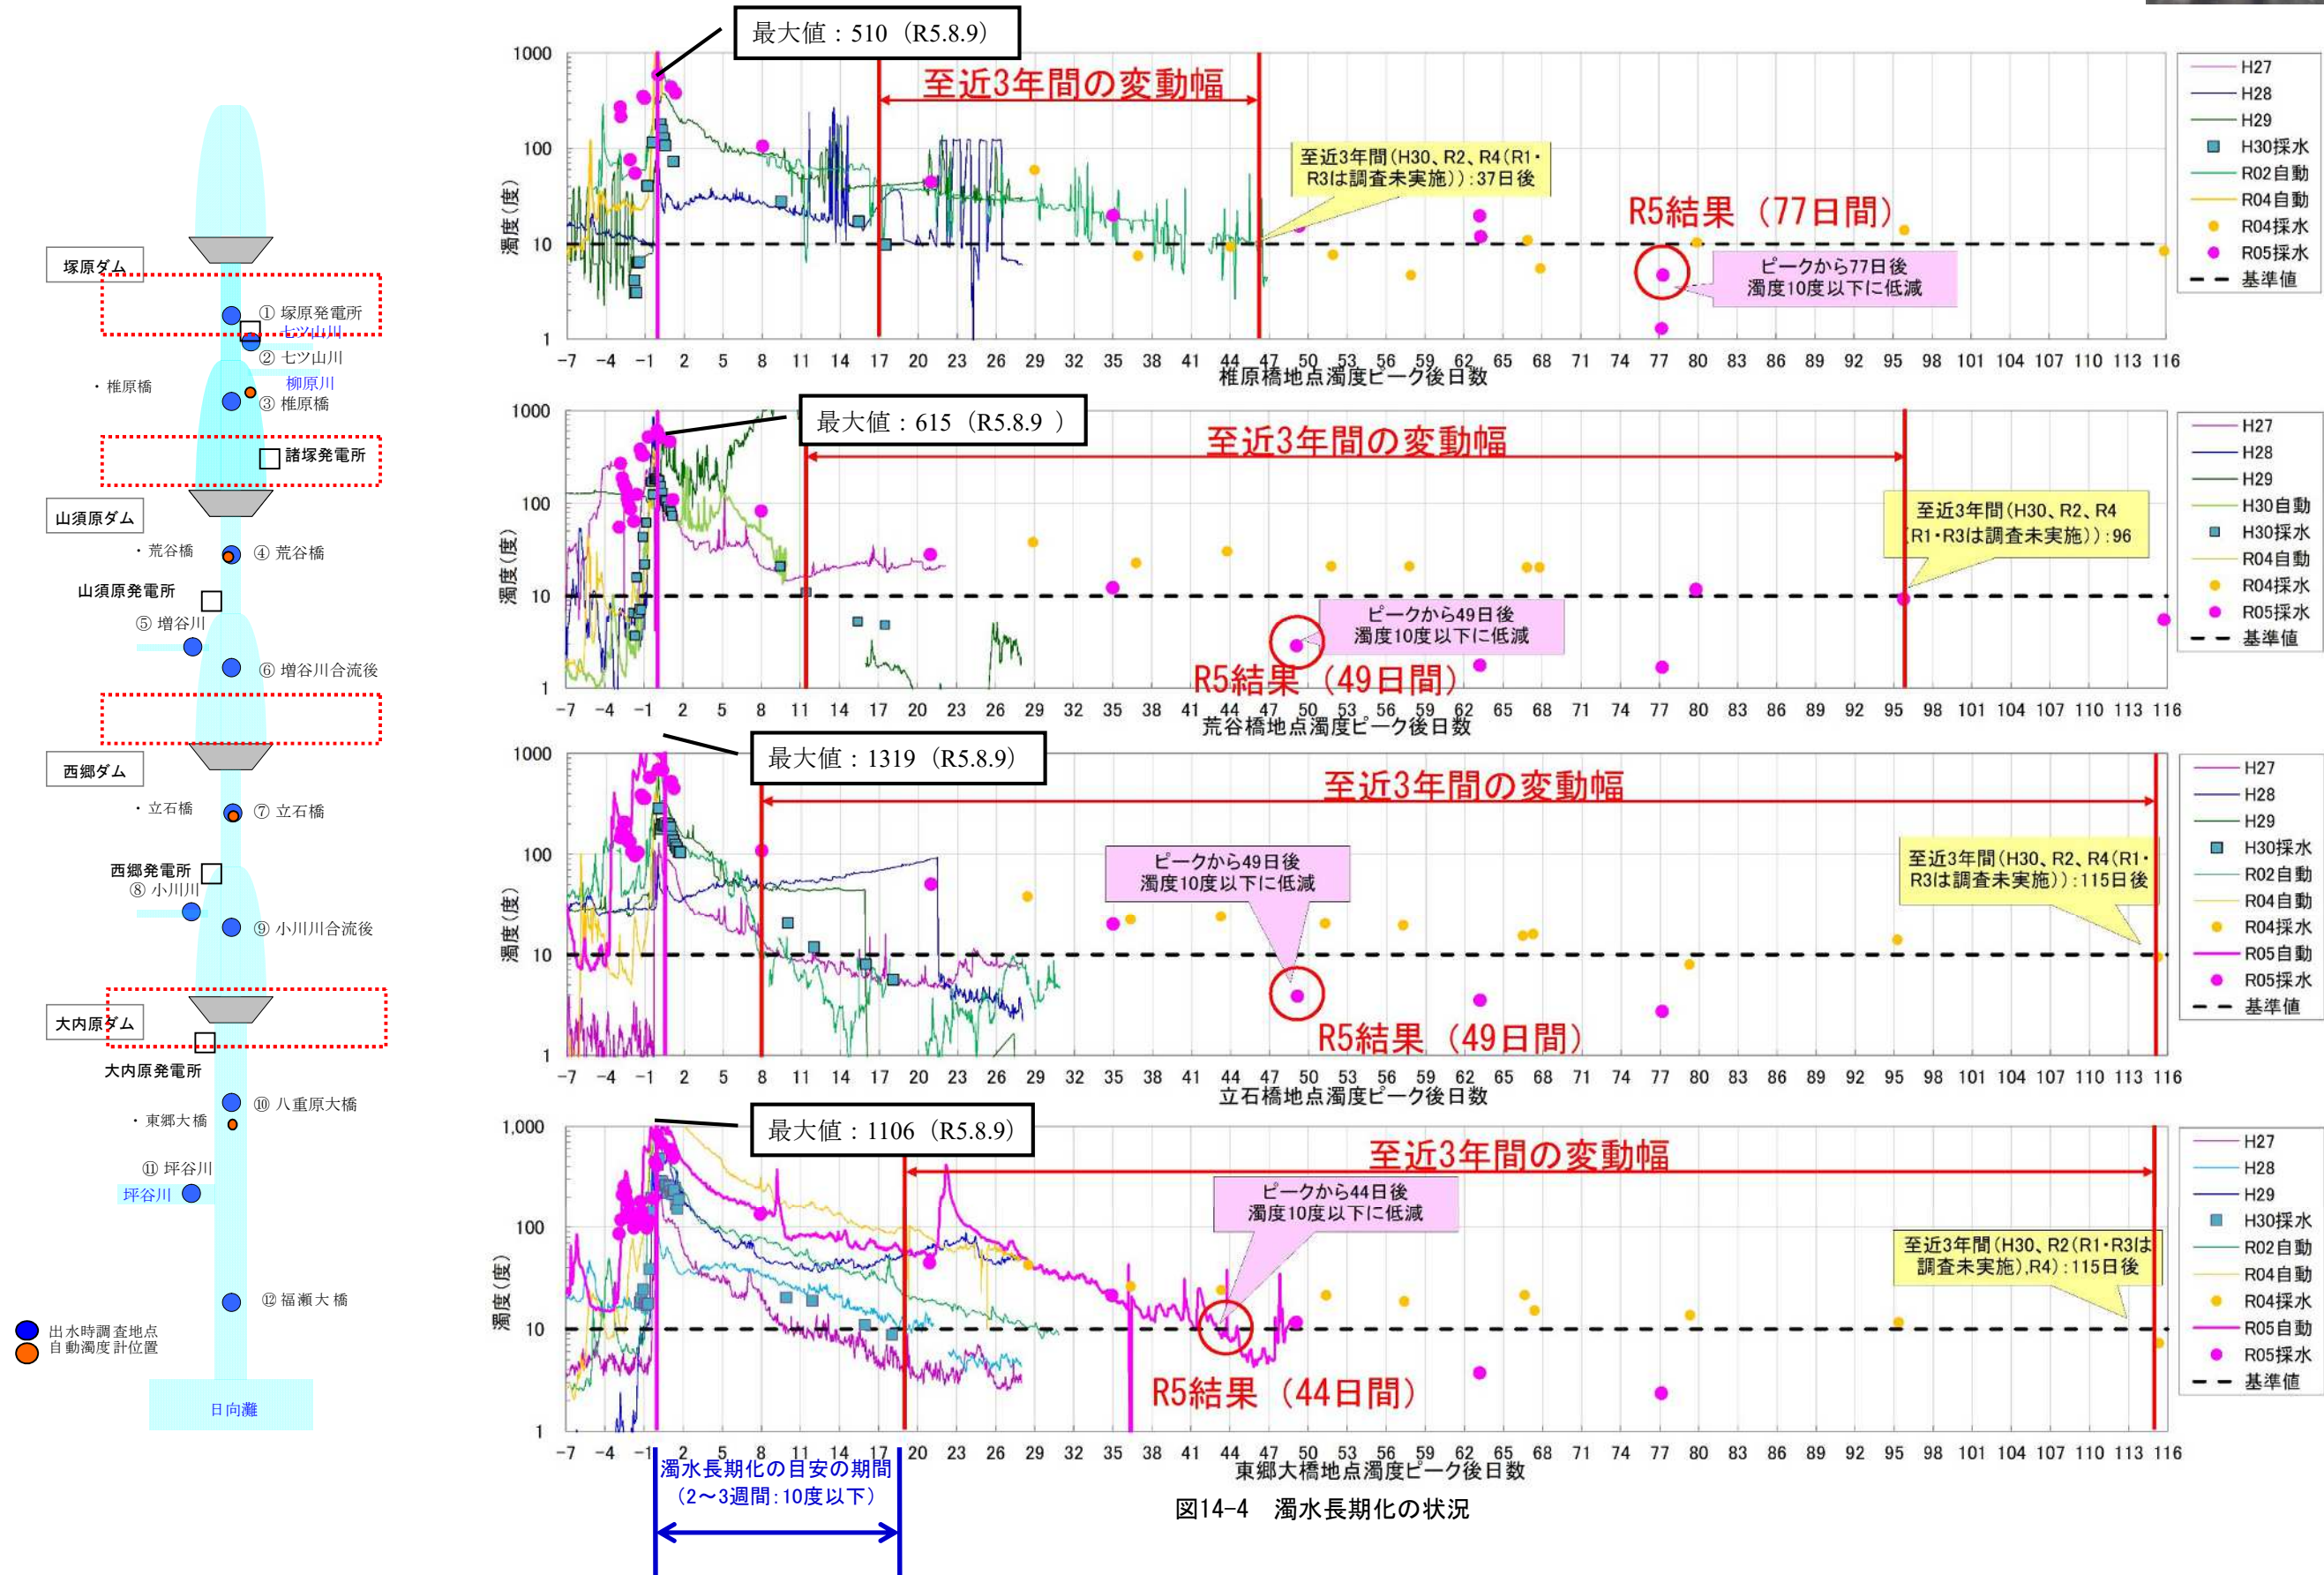
水質（濁水長期化）の方向性評価は、**図14-4に示すとおり、自動濁度計による濁度データを用いて、出水時における濁度ピーク時点から濁度10度（一ツ瀬川水系で用いられている濁度基準）まで下がる期間に着目して評価する。**対象洪水は台風6号洪水を対象とした。（椎原橋地点、荒谷橋地点、立石橋地点は、自動濁度計が損傷したことにより欠測が発生した。）

**令和5年度は、濁度ピークから10度以下に低減するまでに、椎原橋で77日、荒谷橋で49日、立石橋で49日、東郷大橋で44日かかっており、濁水長期化の目安の期間（2～3週間：10度以下）を上回っている。特に椎原橋地点については、至近3年間の変動幅を上回る濁水長期化日数であった。**

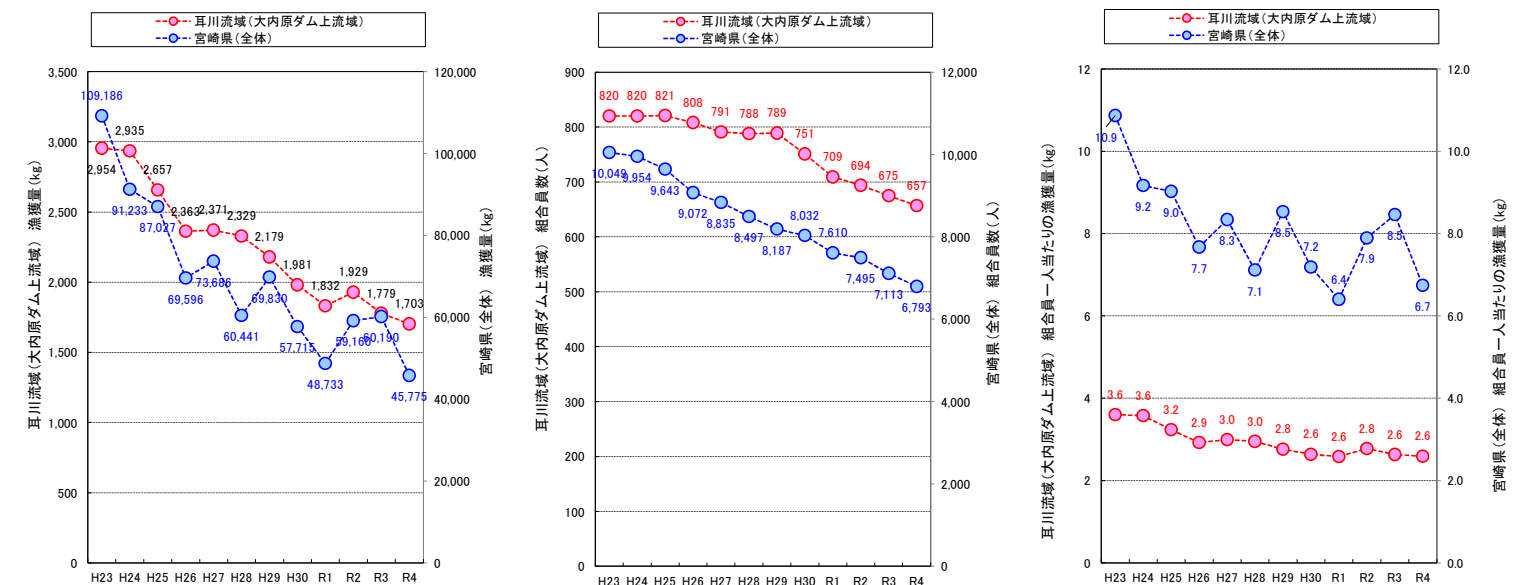
図14-11 宮崎県全体と比較した耳川流域（大内原ダム上流域）の漁獲量と組合員数等の推移

組合員数は、宮崎県全体と比較すると、近年の耳川流域（大内原ダム上流域）の組合員数は減少しているが、組合員一人当たりの漁獲量は、宮崎県全体と比較して耳川流域（大内原ダム上流域）では変動が小さい。
