5. シラス層の崩壊

5.2 三股町でのシラス層の崩壊 昭和 44(1969)年 6 月 30 日 <事例 No.52-2>

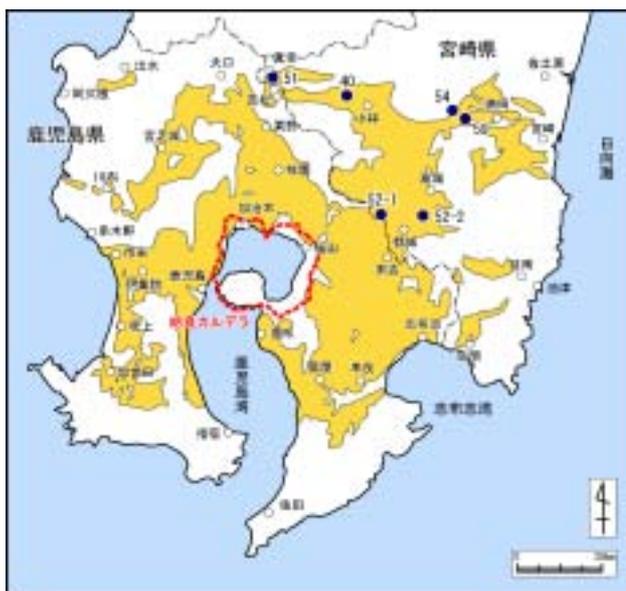
図 5.1 始良火砕流(シラス)分布図
 経済安定本部資源調査会報告第 8 号(1951)を基に作成
 始良カルデラは Aramaki(1984)による
 (図中の番号は表 1.2・図 1.6 と対応)

県南部には、始良カルデラを形成した入戸火砕流(シラス)によって、シラス台地が広く形成されています。特に、小林市から都城市一帯にはシラスが広く厚く分布し、台地状に広がっています。さらに、宮崎市、日南市、串間市の周辺にもその分布が見られます。

シラス層の厚さは、平均的には 20～30 m になりますが、50m 以上に達していることもあります。

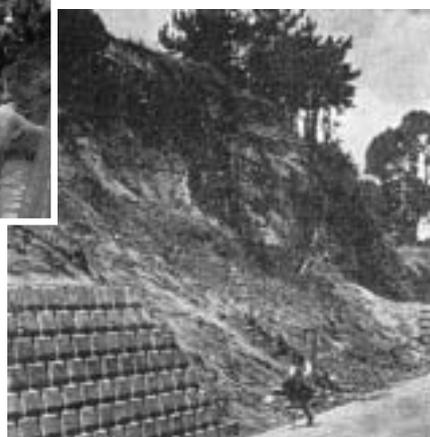
写真 5.2 切取斜面の崩壊
(藤本,1971)

6月30日、三股町勝岡で幅約 30m、高さ約 10mのシラス層の法面で崩壊が発生して、通行中の女子中学生 4 名が犠牲となりました。この時、都城での 3 日間(28~30日)降水量は、362mm を観測していました(内田・他,1980)。

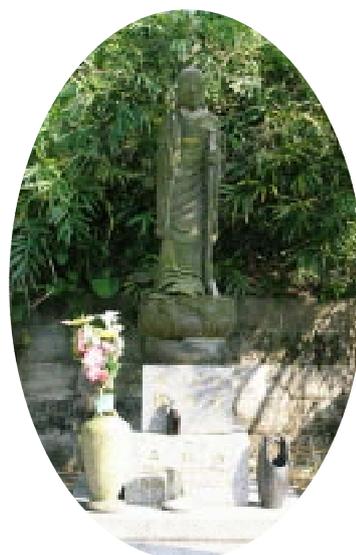
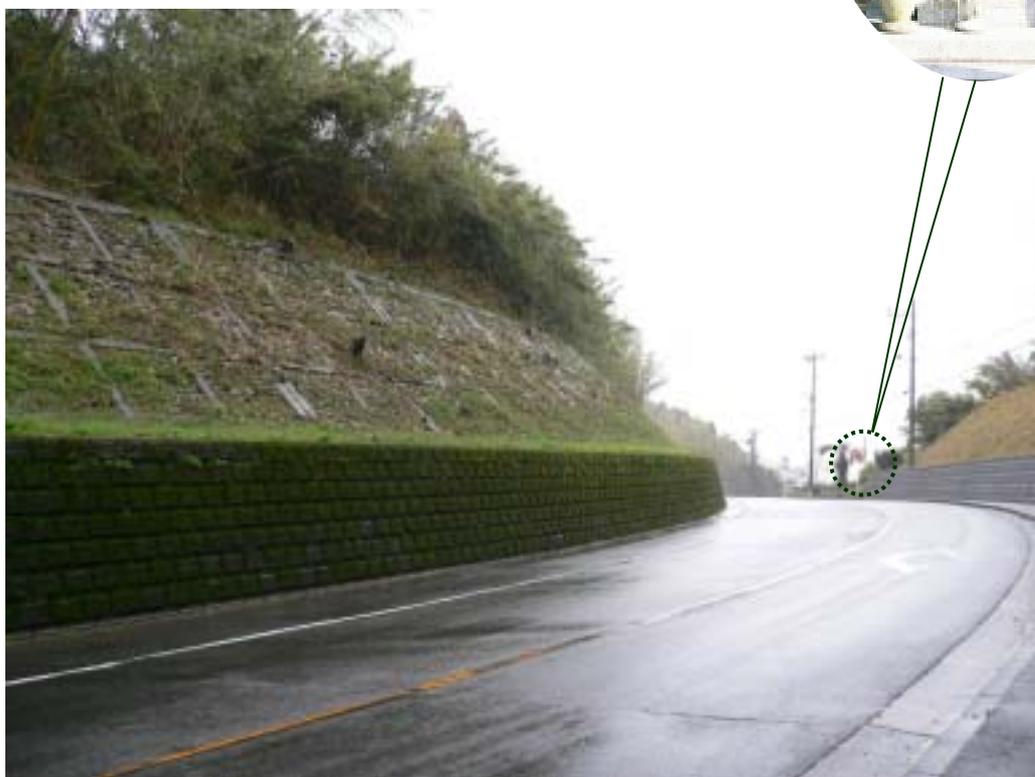
写真 5.3 シラス崩壊発生現場と慰霊碑(2004年撮影)

現在、災害現場には慰霊碑が建立されています。
