# 宮崎県における 災害文化の伝承

# 『宮崎県における災害文化の伝承』

平成18(2006)年3月  
企画: 宮崎県土木部・宮崎土木事務所  
編集: 日本工営株式会社

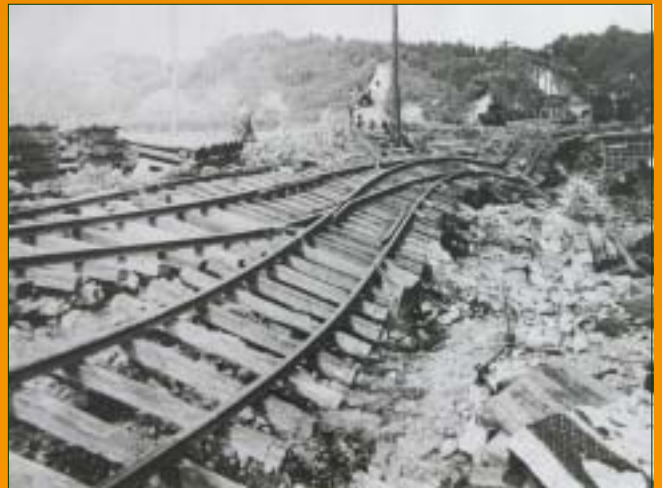
真幸山津波(1972年7月6日)家屋倒壊・流失  
(えびの市所蔵)

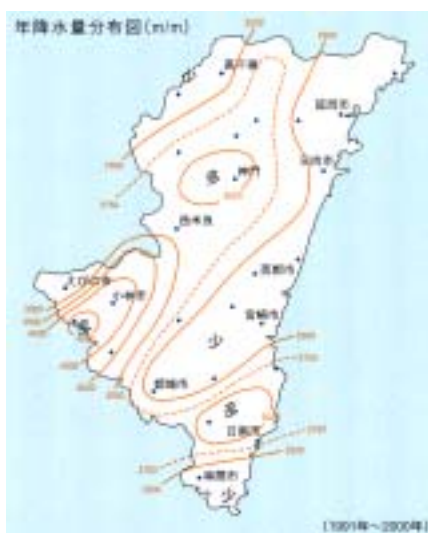
図 1.2 宮崎県の年平均降水量分布図

降水量は県全域で年間に 2000mm 以上の雨が降り、年間降水量 2800mm 以上の地域が総面積のおよそ 3 分の 1 を占めます。全国平均値の 1718mm と比べてもかなり雨が降ることがわかります。特に霧島山系・鰐塚山系では 3000mm を超え、四国の太平洋岸、紀伊半島東部とともに、日本の最多雨地帯となっています。

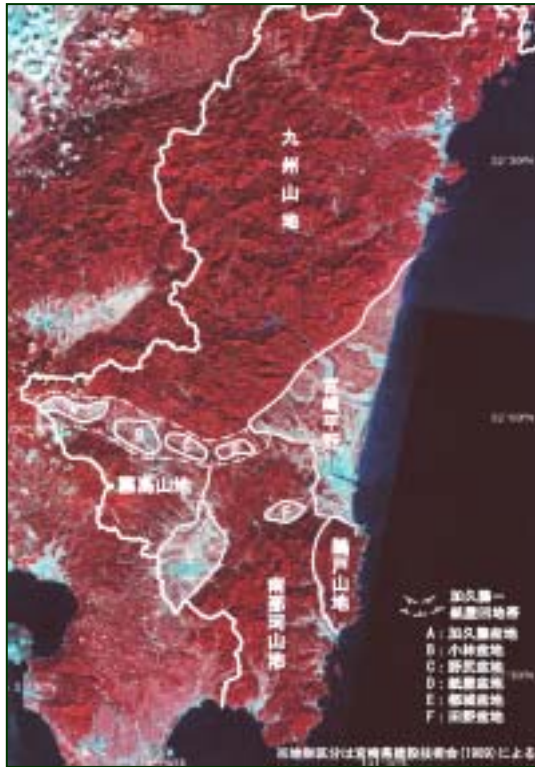
図 1.4 宮崎県地形分類図  
(宮崎県ウェブサイトの衛星画像に加筆)

地形は、北部に北東 - 南西に延びる標高 1000 ~ 1700m 級の九州山地があり、その東側に宮崎平野が広がります。海岸線は日向市美々津付近を境として、北は屈曲の多いリアス式海岸、南は直線状の砂浜海岸となっています。

県南部は北部に比べてより複雑な地形を呈します。加久藤 - 紙屋間には、西北西 - 東南東方向の凹地帯があり、九州山地はこの凹地帯で断ち切られています。また、宮崎平野の南西には、北北東 - 南南西方向の南那珂山地があり、その西側には、同じ走行をもつ都城盆地が形成されています。南部の海岸線は岬や入り江に富んでいます。県南西部には、主峰韓国岳(標高 1700.06m)を始め新燃岳、大浪池、高千穂峰、御鉢等、大小 20 余りの火山から構成される霧島山地(火山群)が存在します。

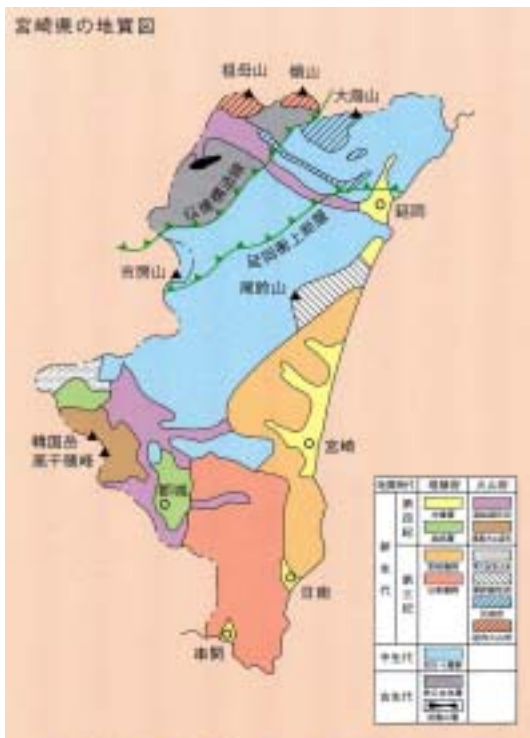
図 1.5 宮崎県地質図

地質は、日本列島の地質構造上の区分では、西南日本外帯に位置し、県北西部は秩父帯に、他の広大な地域は四万十帯に属しています。

第四紀の火山活動により、県北西部の五ヶ瀬川上流には阿蘇火山の噴出物が、県西部には霧島火山の噴出物がこれらの地層を覆っています。また、都城盆地および川内川上流の西諸県盆地には、約 2.2 ~ 2.5 万年前に始良火山が大規模噴火した際の火山砕屑物が厚く降り積もったシラス台地が広がっています。

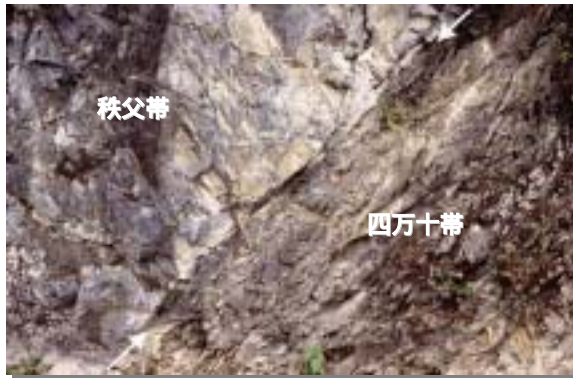
写真 1.1 椎葉村仲塔の仏像構造線

図 1.5 の仏像構造線とは、秩父帯の諸岩類を四万十帯の地層の上へ押し上げている衝上断層です(写真 1.1)。

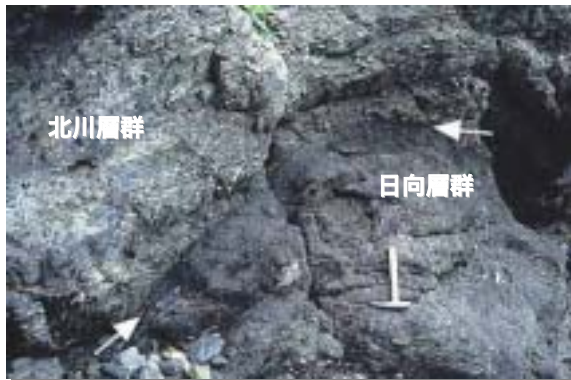
写真 1.2 延岡市東方海岸の延岡衝上断層

四万十帯を下部と上部に分けている断層は、延岡衝上断層と呼ばれています。延岡衝上断層は、延岡市東方の海岸から西北西方へ延び、ほぼ東西に走向変化した後、五ヶ瀬川沿いの北方町八峡へ達する断層です(写真 1.2)。

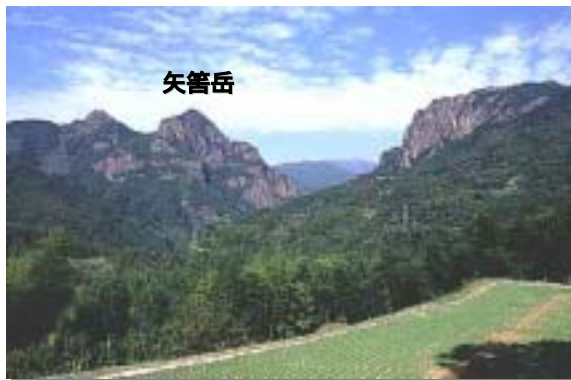
写真 1.3 日之影町矢筈岳付近の地質

県北部の大崩山から祖母山・傾山にかけては、第三紀の中期中新世の大崩山火山 - 深成複合岩体が存在し、大崩山花崗岩体、環状岩脈およびその他の岩脈が、秩父帯の地層と四万十帯の諸塚層群・槇峰層群を貫いています(写真 1.3)。矢筈岳は、主岩脈を作る斑岩が、まわりの地層よりも侵食に対して強いため、山稜を作っています。

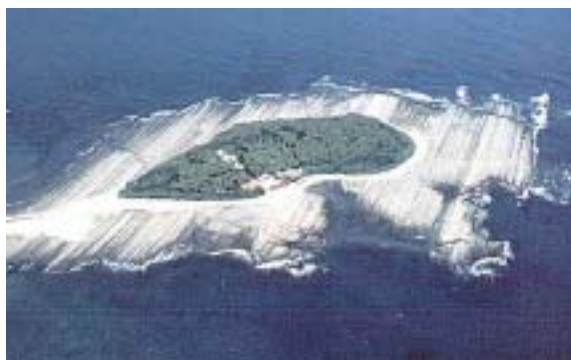
写真 1.4 青島の鬼の洗濯岩

県中部に広く分布する宮崎層群は、主に砂岩と泥岩の互層からなります(写真 1.4)。

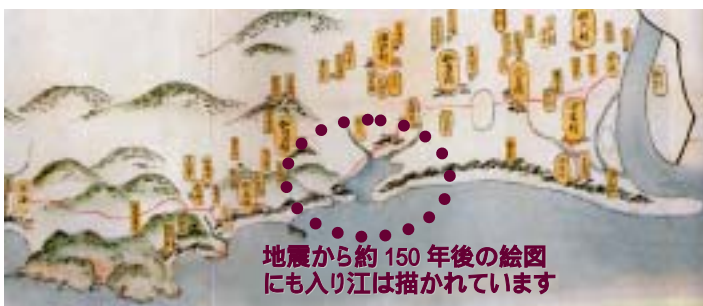
図 2.8 文化七(1810)年四月公儀測量方廻浦二付下調絵図(日南市教育委員会所蔵)

外所地震発生後、入り江は洪水のたびに土砂で埋まり、次第に泥沼となってきました。人々は、享保年間(1716～1735)に、島として残っていた島山を基点にして、長さ 8 町(約 872m)の正連寺内堤を築きました。また、文政年間(1818～1829)には、長さ 15 町(約 1636m)の正連寺外堤を築き、内海を埋め立てました。この堤によって、地震で失われた田が取り戻されました(木花郷土誌編集委員会,1980)。

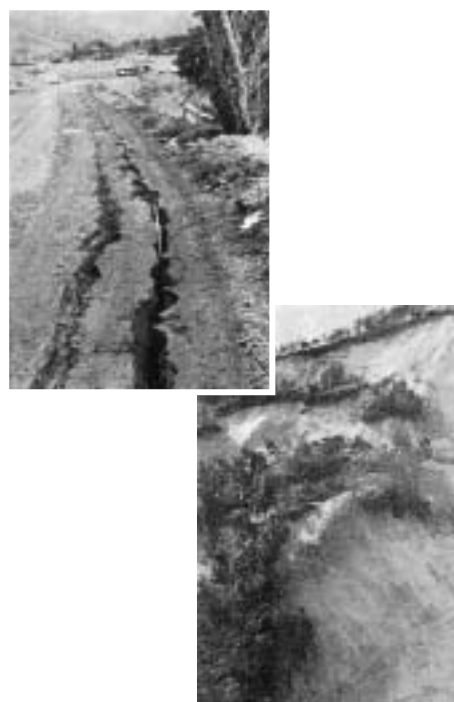
写真 2.2 (上) 地震による農道の地割れ(藤本,1971)

写真 2.3 (下) 地震によるシラスの山腹崩壊(藤本,1971)

えびの市では、328 ヶ所で約 75ha の山腹崩壊が発生し、死者 3 名、負傷者 44 名、家屋破損 6642 戸の被害がありました(内田・山崎, 1980)。このうち、京町・池牟礼付近では小規模な崩壊を含め、44 ヶ所でシラス崩壊が発生しましたが、崩壊物の量は少なく、多くは急な斜面の表層がはがれてすべるような形式でした。そのほか、亀沢・鶴丸地区の水田では土砂の噴出が見られました(宇佐美, 1997)。

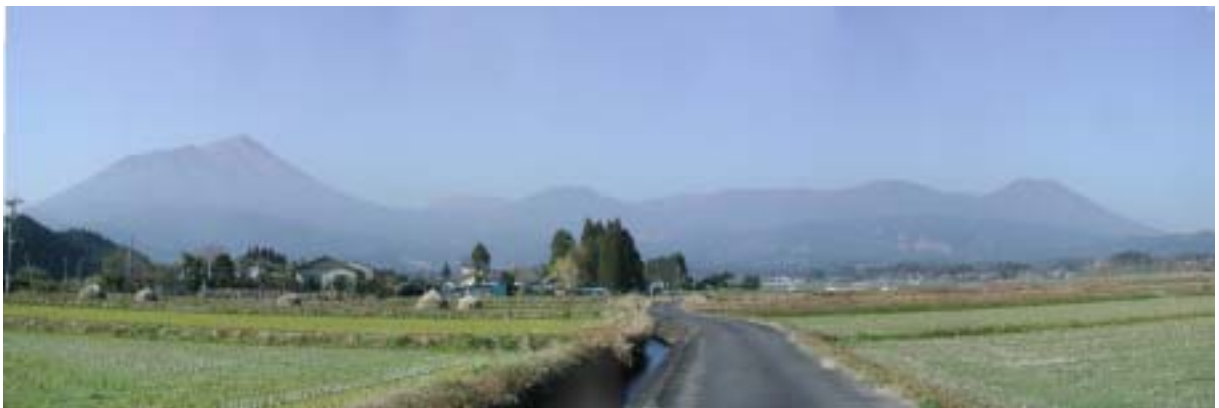
写真 3.1 複数の火砕丘からなる霧島火山群(狭野付近より)(田島靖久氏提供)

富士山は山頂火口を中心とした円錐の形状を示す火山ですが、霧島山はこれらの火山とはやや様相が異なり、東西方向に高まりが連なる形をしています。山の連なりの中には、多くの円錐形の火山があり、霧島火山が複数の火山の集合体であることがわかります(写真 3.1)。これら火山の近くに行ってみると、火山体は細かく砕かれた火山礫(スコリア・軽石など)からなる地層と、溶岩のような固い地層が交互に重なっていることが判ります。このような地形は火砕丘と呼ばれています(写真 3.2)。主な火砕丘として、飯盛山・白鳥山・甕岳・韓国岳・大浪池・新燃岳・丸岡山・大幡山(池)・御鉢・高千穂峰などがあります。

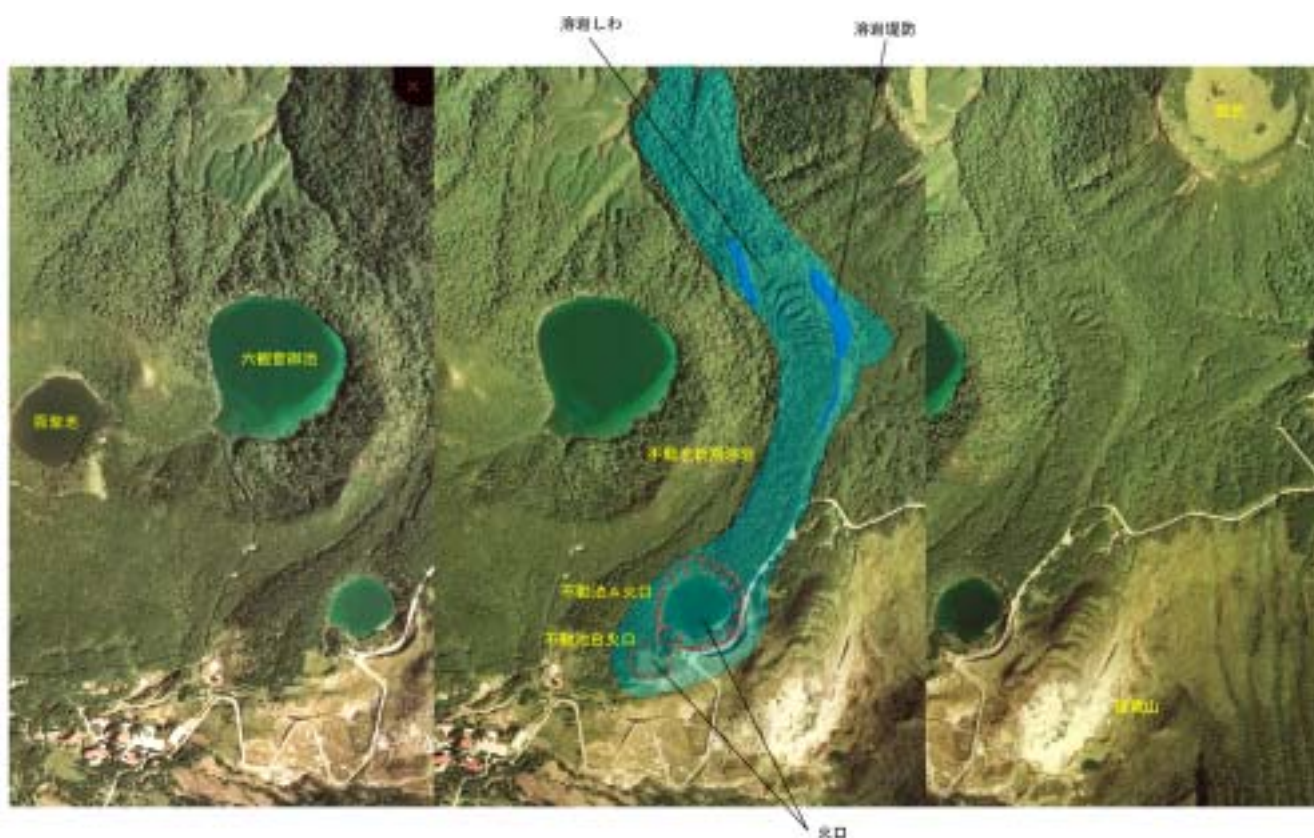
写真 3.3 霧島火山の火口と溶岩流  
(国土画像情報, カラー空中写真, 国土交通省)

重複して撮影された 2 枚の空中写真を真上から見ると、画像が浮き出て立体的に見ることができます。

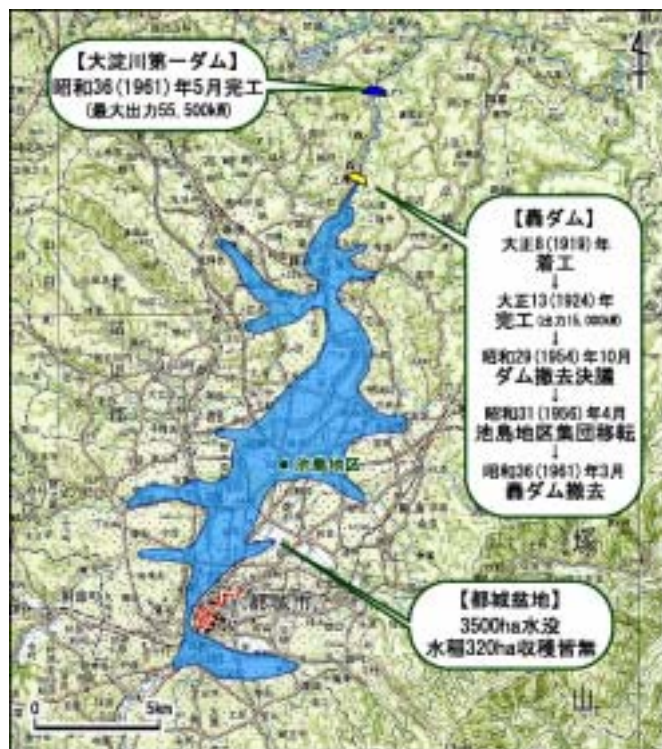
図 4.10 台風 12 号・台風 14 号による  
大淀川上流域氾濫状況図  
(都城市史編纂委員会, 1997 を基に作成,  
国土地理院 1/200000 地勢図「宮崎」「鹿児島」)

都城盆地では昭和 29(1954)年 9 月の大雨時(台風 12 号, 台風 14 号)の降雨が、観音瀬に建設された轟ダムによって下流に排出できず、高城町、高崎町、都城市で大洪水が発生しました。このため、盆地に大きな湖が出現しました。この洪水で耕地 3500ha が浸水し、収穫ゼロの水稻は 320ha にも及ぶなど農作物は壊滅的な被害を受けました(都城市史編纂委員会, 1997)。

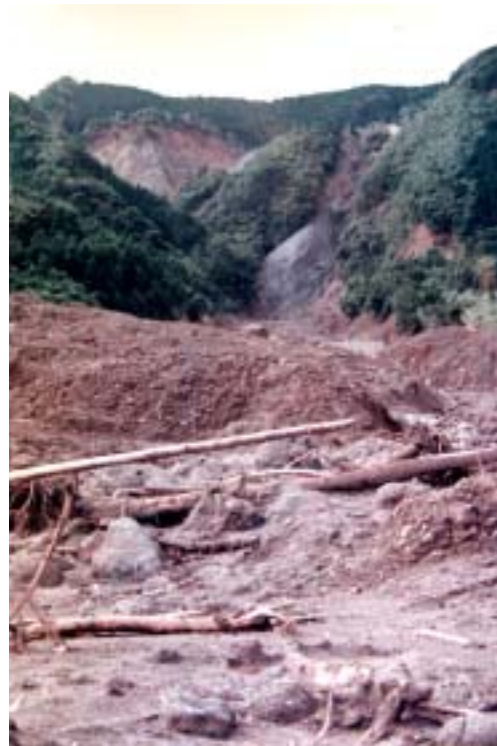
写真 4.9 崩壊地と流出土砂  
(えびの市所蔵)

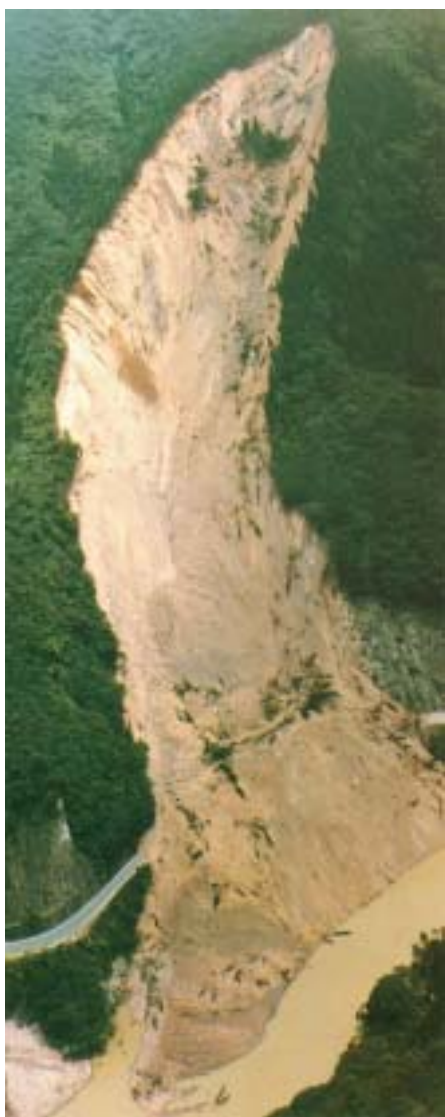
写真 4.11 西都市讓葉の山崩れ

西都市讓葉では、幅約 150m、高さ約 200m、崩落土砂 100 万 $m^3$ の山崩れが発生しました。国道 219 号線が決壊し、崩落土砂は一時、一ツ瀬川を完全に堰き止めました。このほか西都市では、大字穂北字平原と中尾で山崩れが発生して、それぞれ 1 名が亡くなりました。日之影町では、七折地区と宮水地区で山崩れが発生して、3 名が死亡しました(県土木部河川課,1983)。

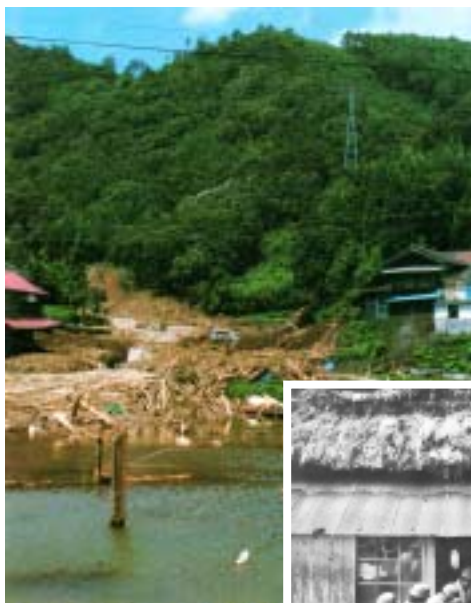
写真 4.12 日之影町宮水の山崩れ

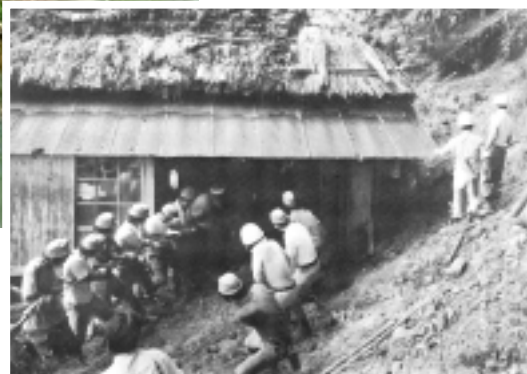
写真 4.13 西都市中尾の山崩れ  
(宮崎日日新聞社)

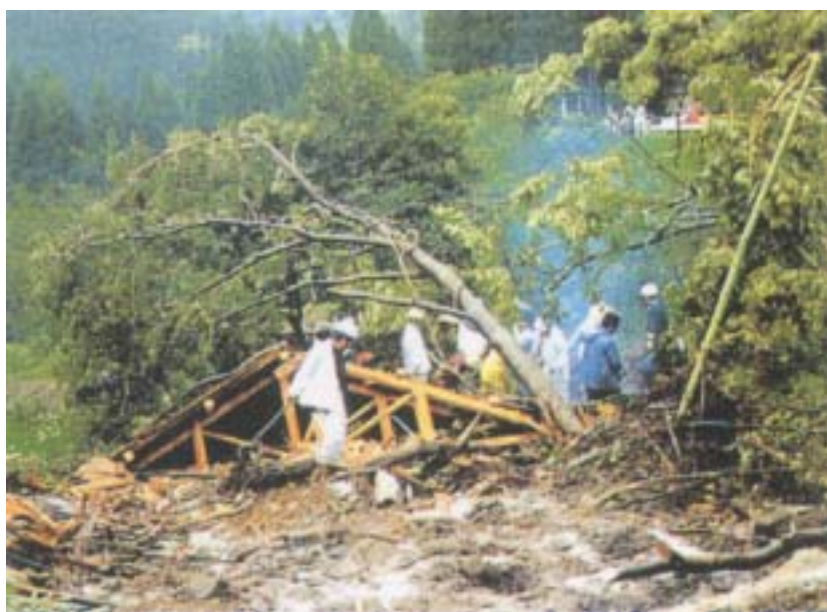
写真 4.14 高千穂町河内字栃屋の斜面崩壊

高千穂町河内字栃屋では、8月2日7時に幅31m、高さ29mの斜面崩壊が発生し家屋が流失しました。このため、3人が生き埋めとなり、内1人が死亡しました。当時高千穂町では、連続雨量138mm、最大時間雨量62mmを観測していました(県砂防課・道路保全課・河川課,1994)。

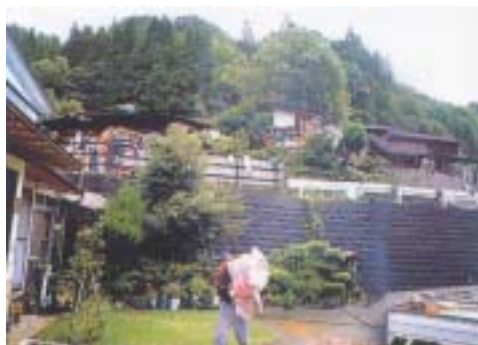
写真 4.15 高千穂町徳別当地区の災害

小林市では、細野大王・豊原地区で土石流が発生して、1 名が死亡しました(小林市史編纂委員会,2000)。高千穂町では、徳別当地区で斜面崩壊によって家屋が損壊しました。また、日之影町では、根原川で土石流が発生しました(県土木部砂防課,2004)。

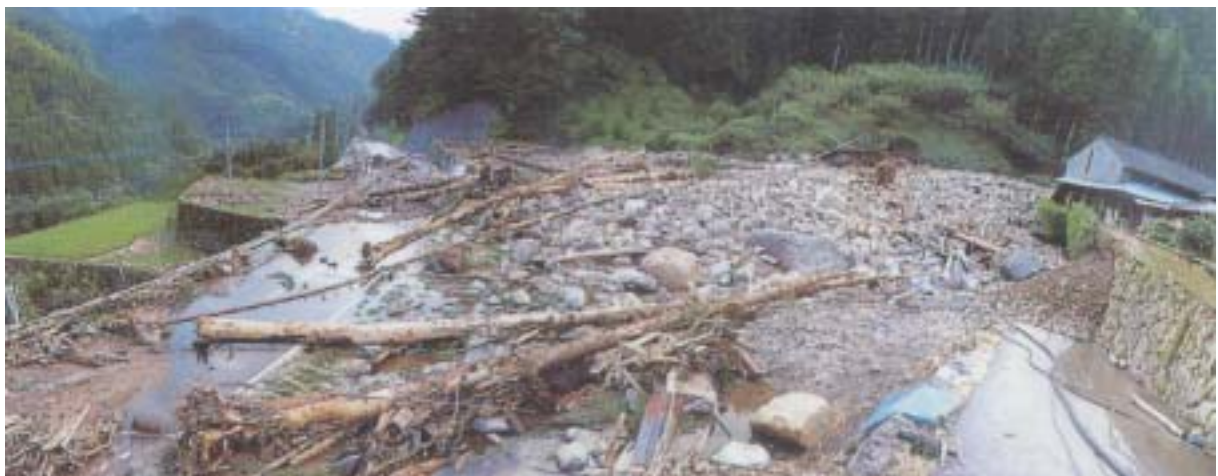
写真 4.16 日之影町根原川の土石流災害

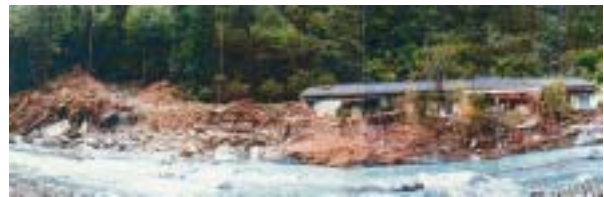
写真 4.21 椎葉村赤木谷川の被害

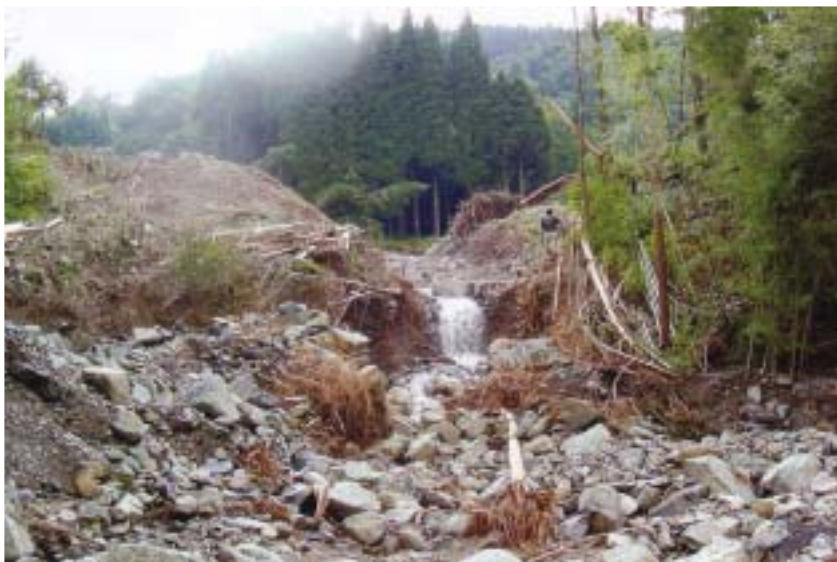
写真 4.22 椎葉村湯田の元谷川の土石流災害

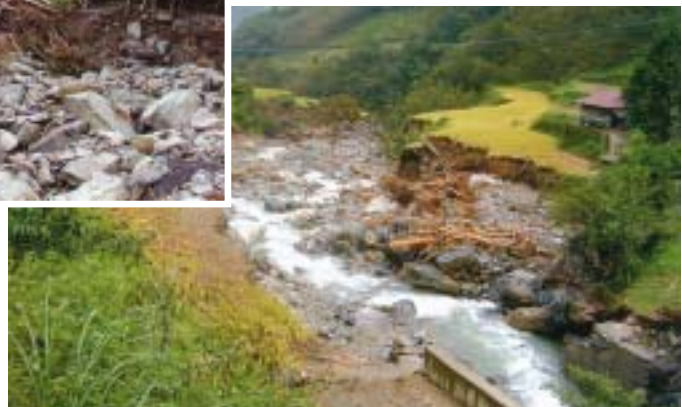
写真 4.23 椎葉村内の八重川の被災状況

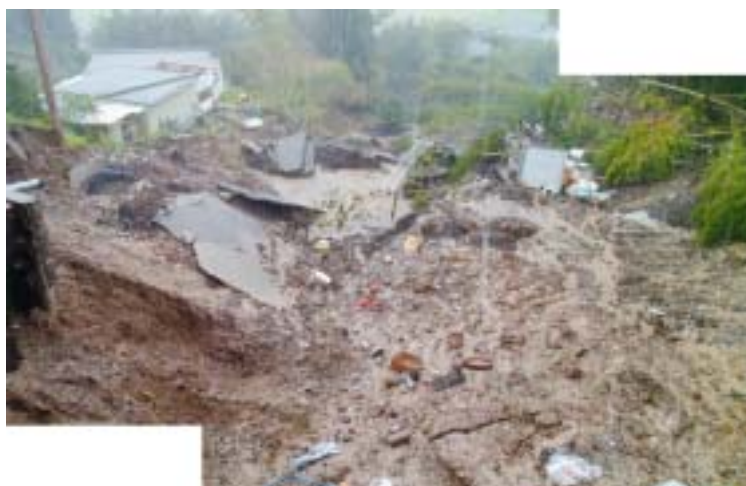
写真 4.24 高岡町南城寺地区の崖崩れ

8 月の台風 16 号で幹線道路が寸断され孤立した椎葉村では、片側通行が始まっていた国道が、通行規制される一方で、林道などの迂回路も土砂崩落で通行できなくなり、再び孤立状態になりました。また、西米良村や高岡町では土石流や崖崩れが発生し、人家の一部破損を含む半壊 3 戸などの住宅被害が出ました。

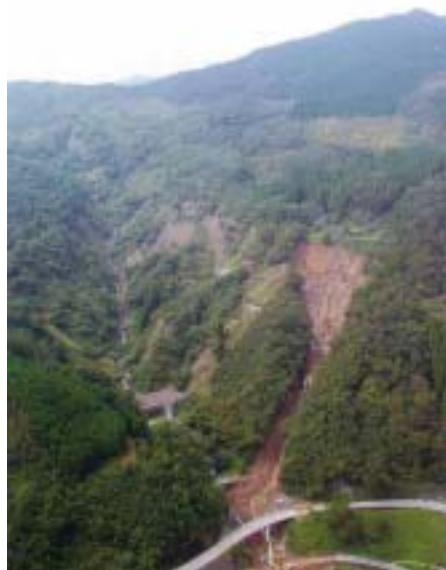
写真 4.25 西米良村山瀬川の山崩れ

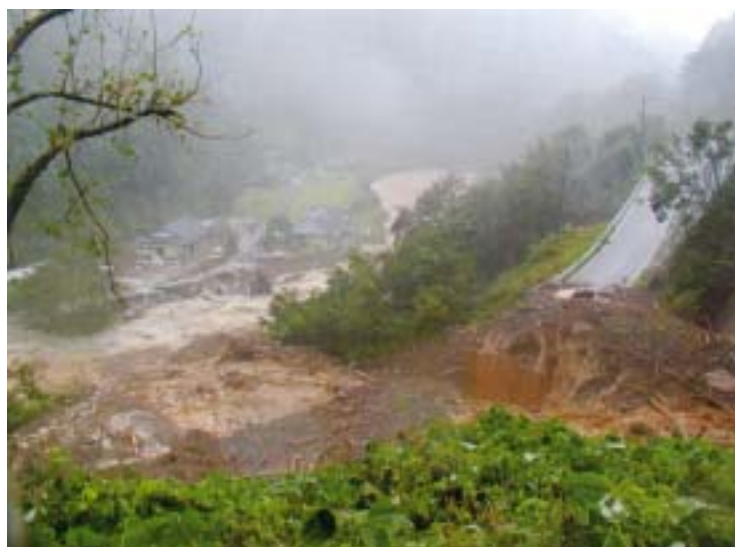
写真 4.26 西米良村 村道山瀬線(旧国道 219 号)決壊現場

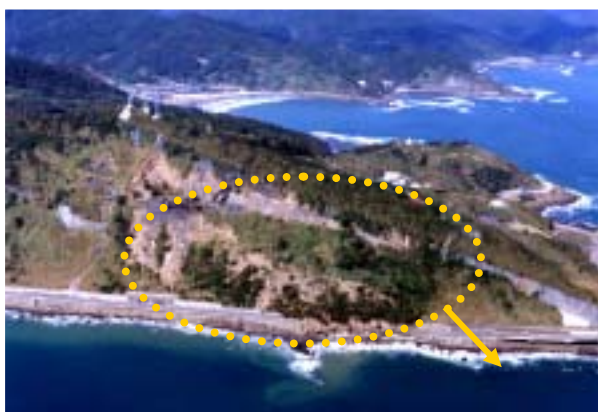
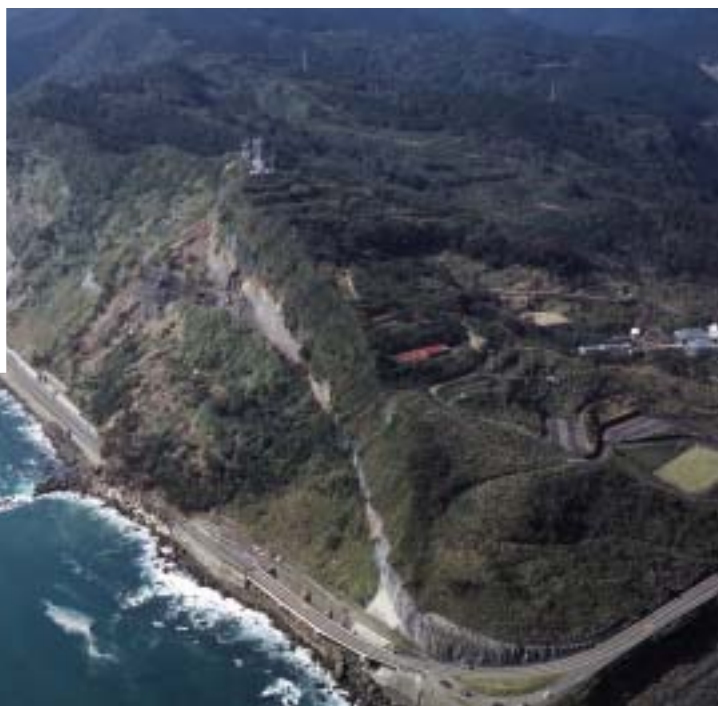
写真 4.27 日南市富士の地すべり全景(2004 年撮影)

北川町では、北川が増水して家屋の床上床下浸水被害がありました。また、同町長井地区では土砂崩れが発生して、国道 10 号線が幅約 30m に渡って塞がれたため、町は一時孤立状態に陥りました。日南市富士<sup>と</sup>では、20 日午後 1 時頃、市道(旧国道 220 号線)脇の斜面(サボテンハーブ園の南約 300m 地点)で、幅 350m、高さ 20～60m の地すべりが発生し、道路が約 200m にわたって海岸護岸もろとも決壊しました。この地すべりによって、サボテンハーブ園前を通る市道(全長約 4km)のうち、南側約 2km が通行止めになりました。

なお、平成 17 年(2005)の台風 14 号の際にも再び崩壊が発生しました(61 ページ参照)。

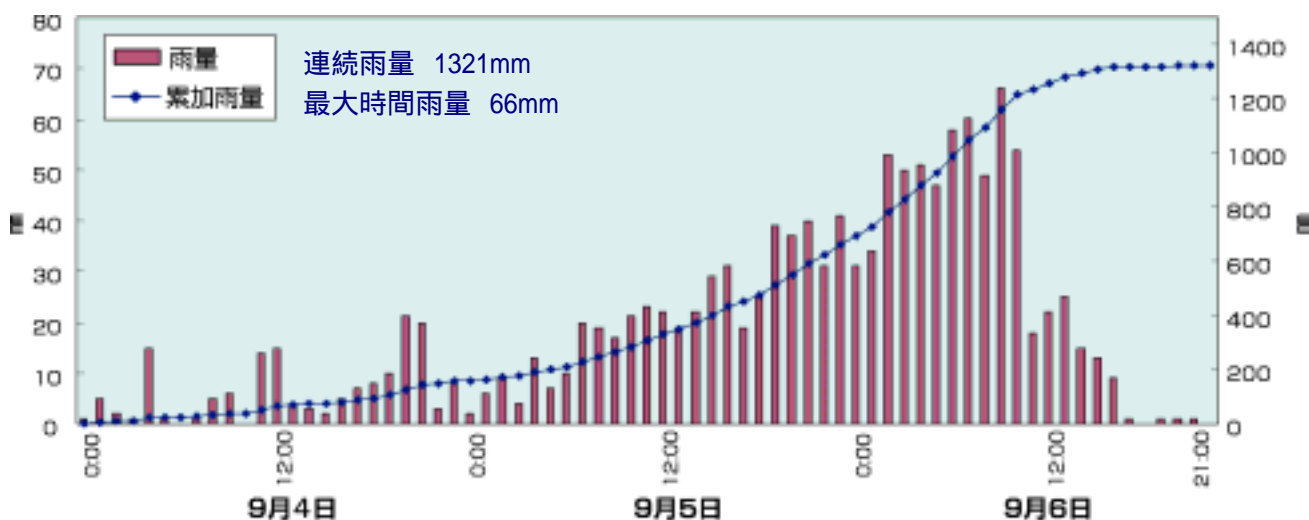
図 4.22 神門観測所雨量状況グラフ(2005.9.4~9.6)

本県では台風がまだ南大東島のはるか南東海上にあった3日の昼前から所々で雨が降り始め、4日明け方からはほぼ全域で雨となりました。東海上から断続的に流れ込む雨雲により、4日の日雨量は日向で194mm、鰐塚山で223mmを観測しました。台風本体の雨雲がかかり始めた5日22時頃から、台風が最も接近した6日の昼過ぎにかけて強い雨が降り続けました。神門観測所では、4日01時から6日24時までの総雨量1321mmを記録しました。

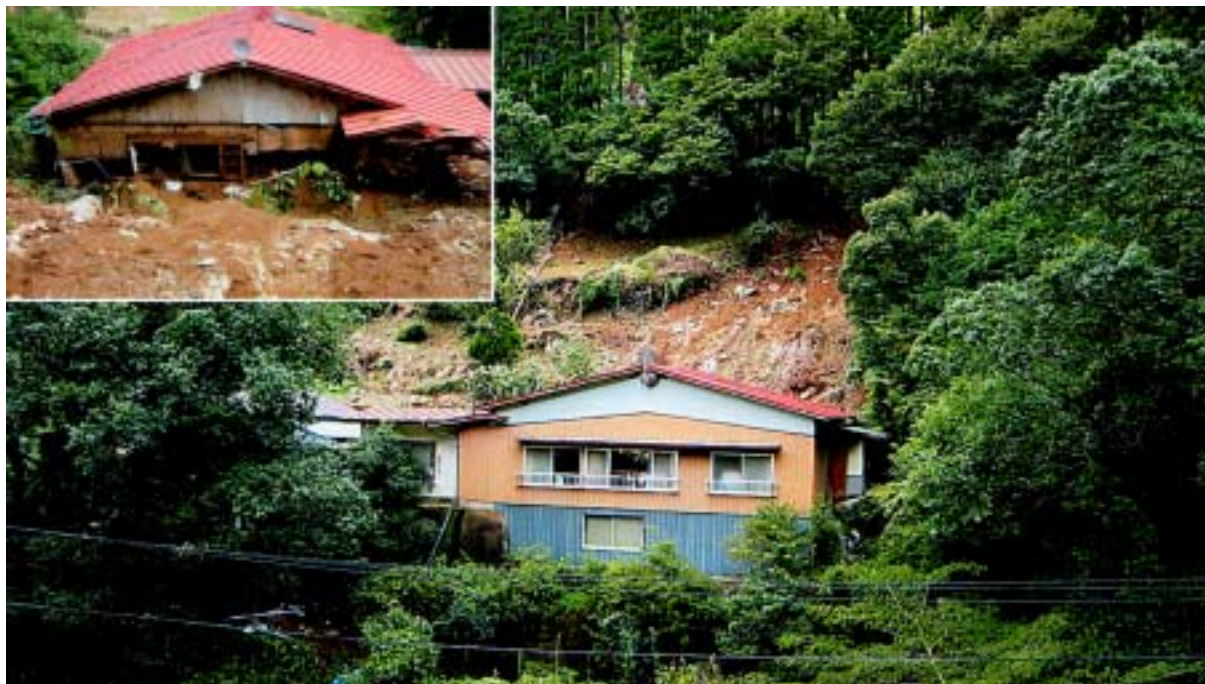
写真 4.28 高千穂町土呂久畑中の崖崩れ

高千穂町土呂久畑中で崖崩れが発生して、死者 1 名、負傷者 1 名、家屋全壊 1 戸の被害が出ました。

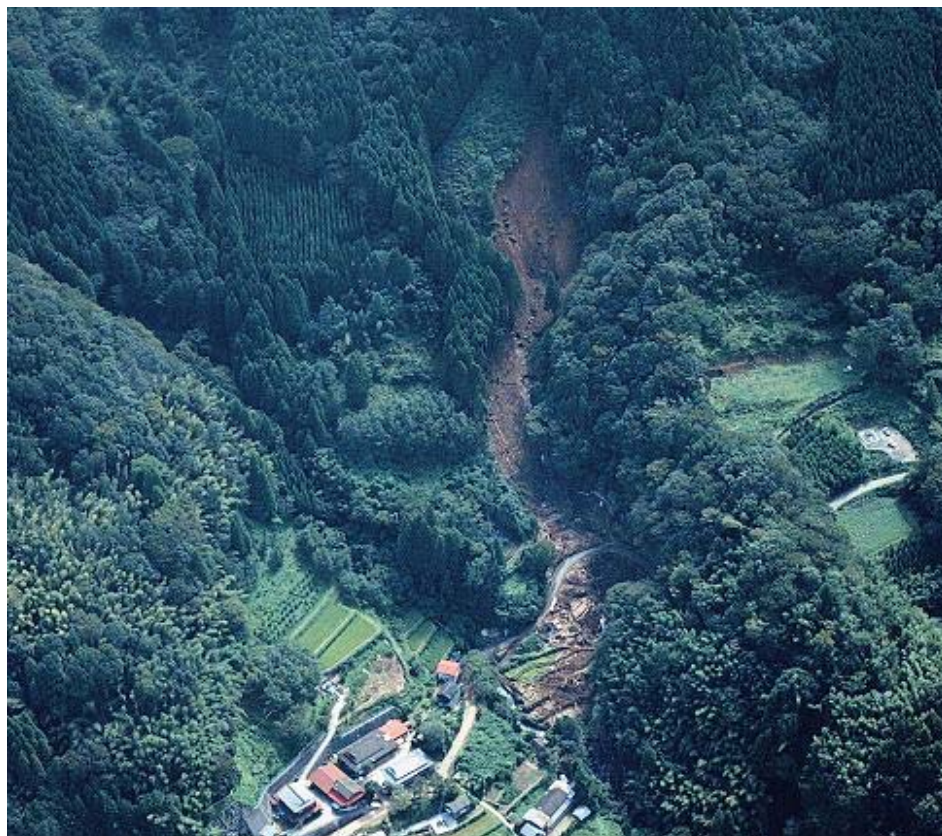
写真 4.29 高千穂町土呂久南の土石流

高千穂町土呂久南で土石流が発生して、死者 4 名、家屋全壊 1 戸の被害が出ました。

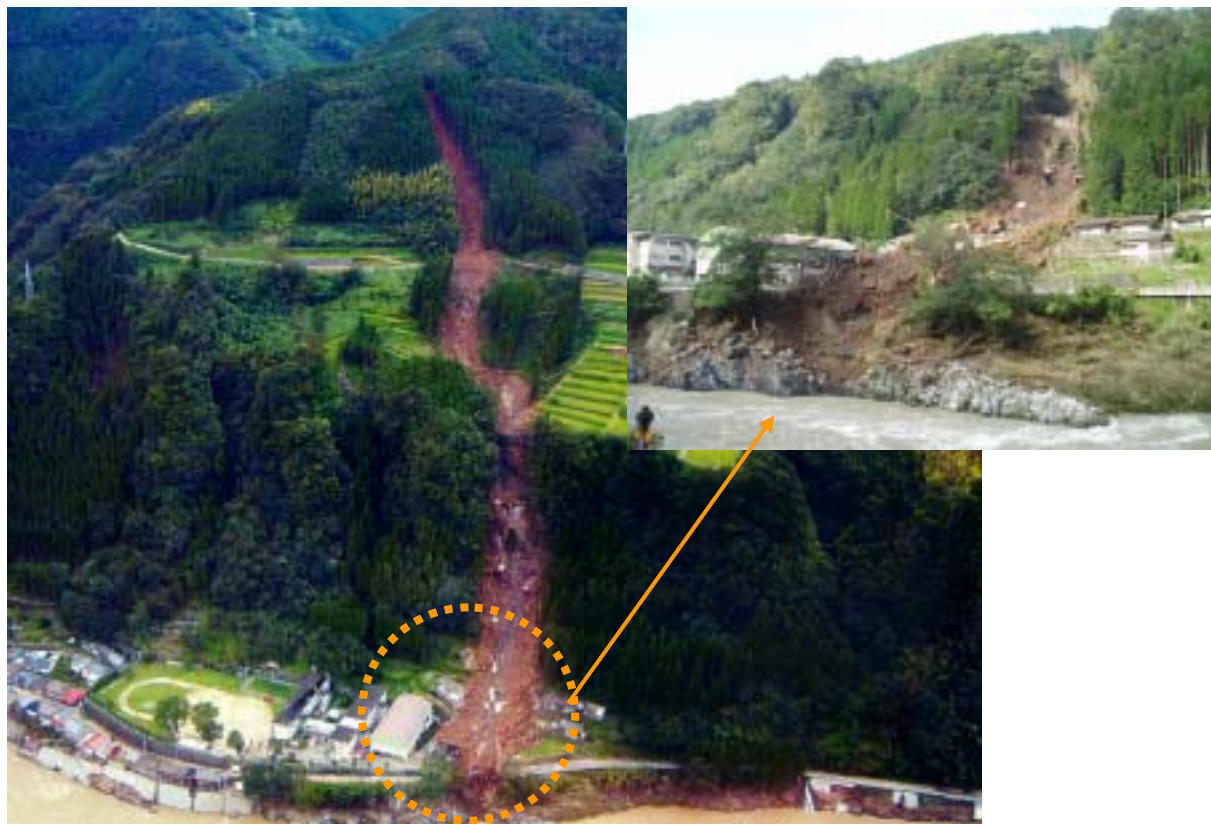
写真 4.30 日之影町神影上の崖崩れ

日之影町神影上で崖崩れが発生して、家屋全壊 8 戸、半壊 3 戸の被害が出ました。

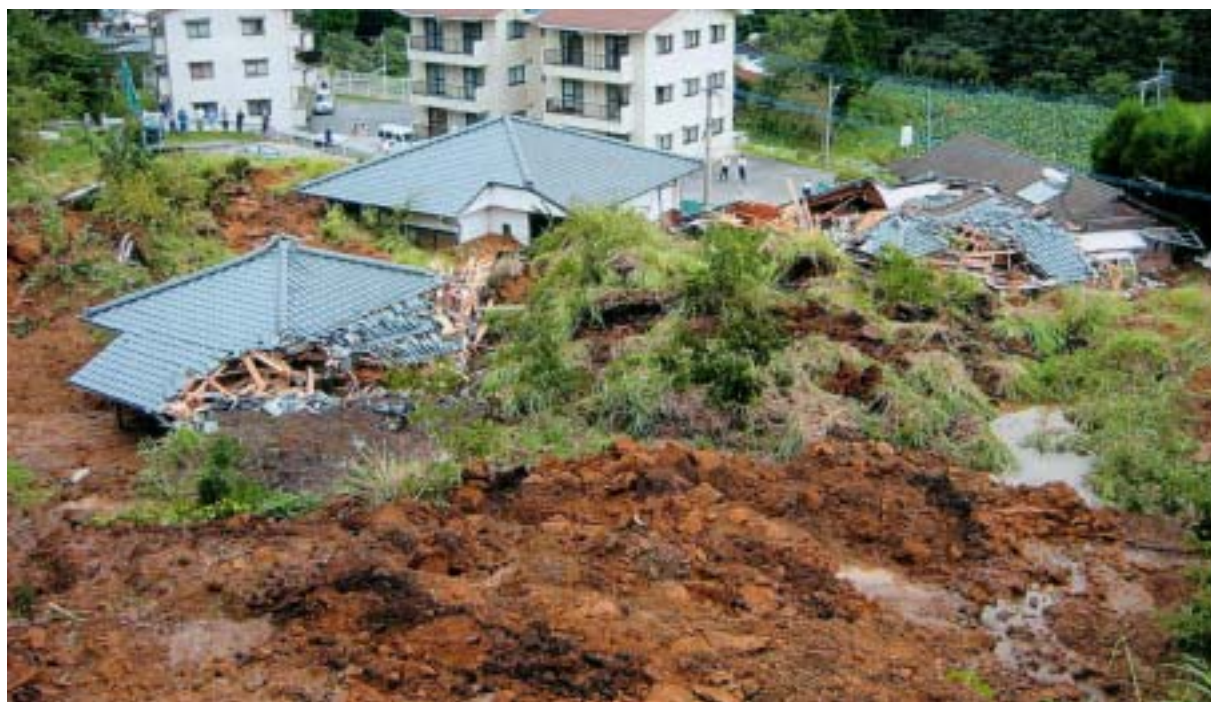
写真 4.31 五ヶ瀬町室野の崖崩れ

五ヶ瀬町室野で崖崩れが発生して、家屋全壊 3 戸、半壊 1 戸の被害が出ました。

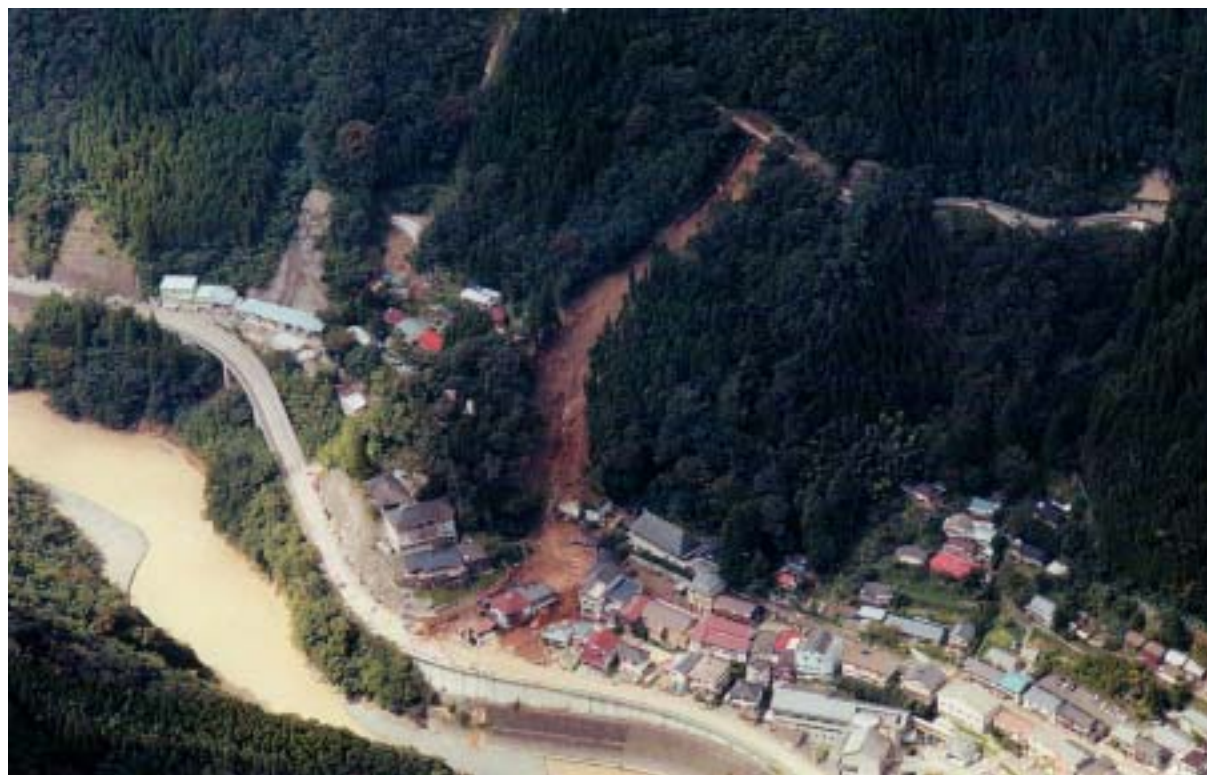
写真 4.32 椎葉村上椎葉の土石流

椎葉村上椎葉では土石流が発生して、死者3名、家屋全壊7戸、半壊2戸の被害が出ました。村外に通じる道路は全て寸断され、電話などの通信網は使用不能に陥るなど、村は一時「陸の孤島」と化しました。

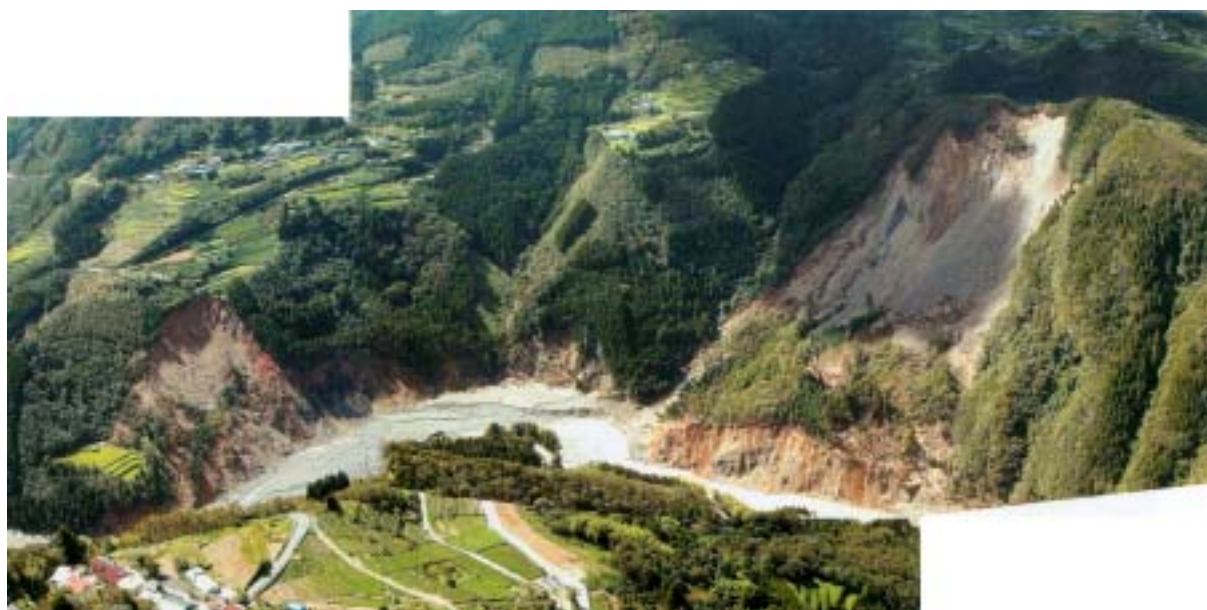
写真 4.33 西郷村島戸の地すべり崩壊

塚原ダムの下流 500m付近で地すべり崩壊が発生しました。崩壊土砂（320 万 $m^3$ 程度と推定）は耳川の河道を閉塞したため、一時約 350 万  $m^3$  が湛水しました。今回の崩壊と河道閉塞・決壊による人的被害はありませんでした。

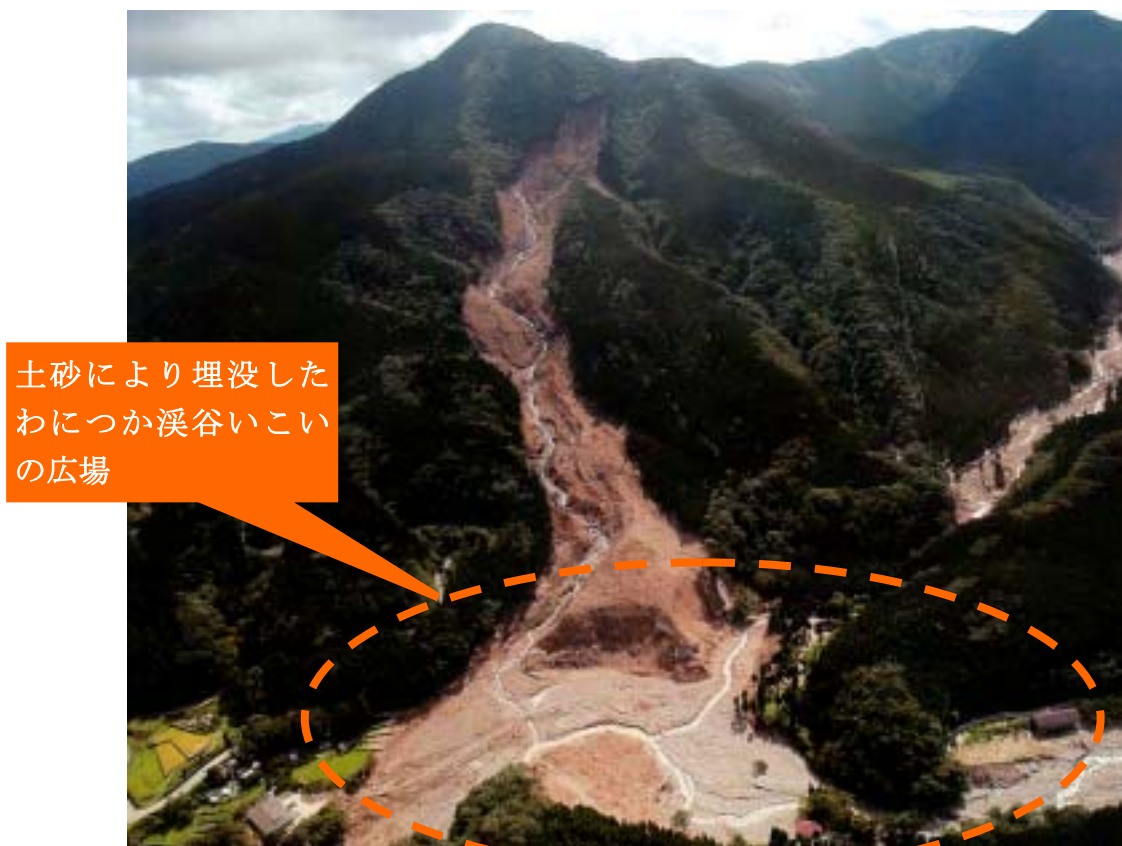
写真 4.36 別府田野川上流の崩壊状況

別府田野川流域では、崩壊土砂量が380万 $\text{m}^3$ と推定され、土石流による堆積土砂で河床が上昇し、「わにつか溪谷いこいの広場」のバンガロー、テニスコート等のキャンプ施設を飲み込むという甚大な被害が発生しました。

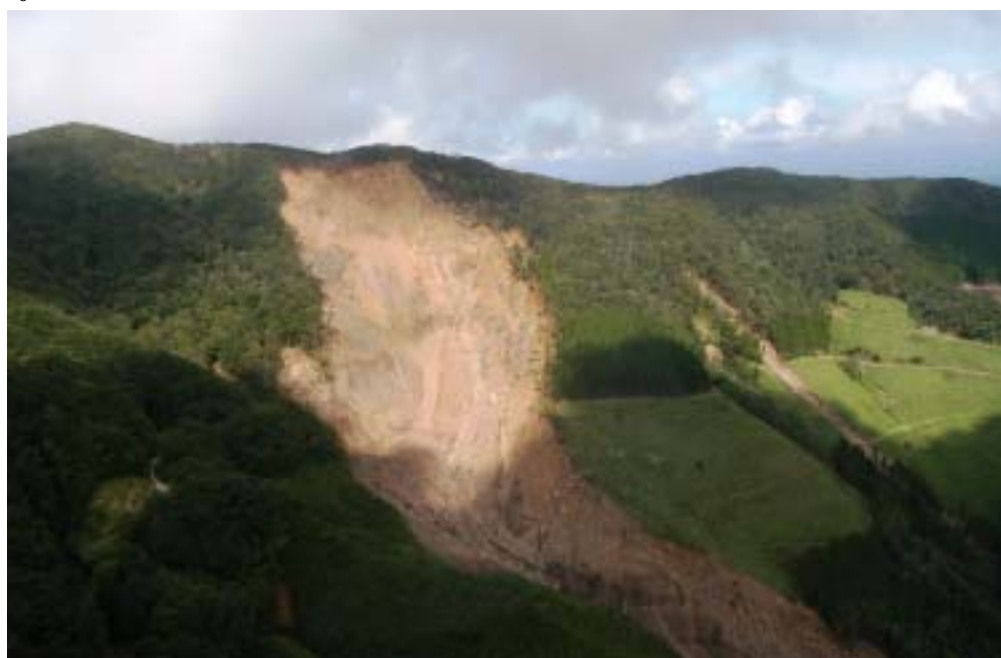
写真 4.37 境川上流部崩壊状況

境川では、上流部の崩壊土砂が流出し、下流にある灌漑用ダム（天神ダム）にまで達しました。

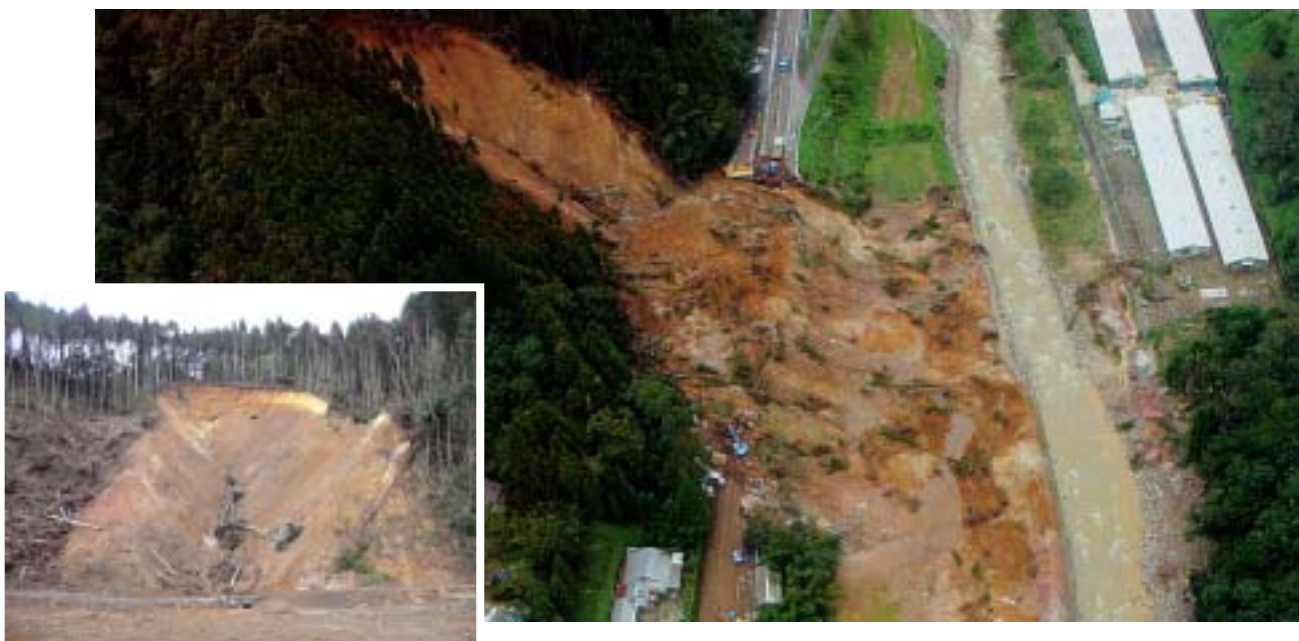
写真 4.34 山之口町五反田の崖崩れ

山之口町五反田で裏山が崩れて1名が亡くなりました。町内各地で土砂崩れ、道路の冠水、家屋破損等の被害が出ました。また、JR 日豊線青井岳駅構内で路盤が流出して不通となったほか、宮崎自動車道の宮崎 - 都城間が不通となるなど、一時交通が寸断されました。

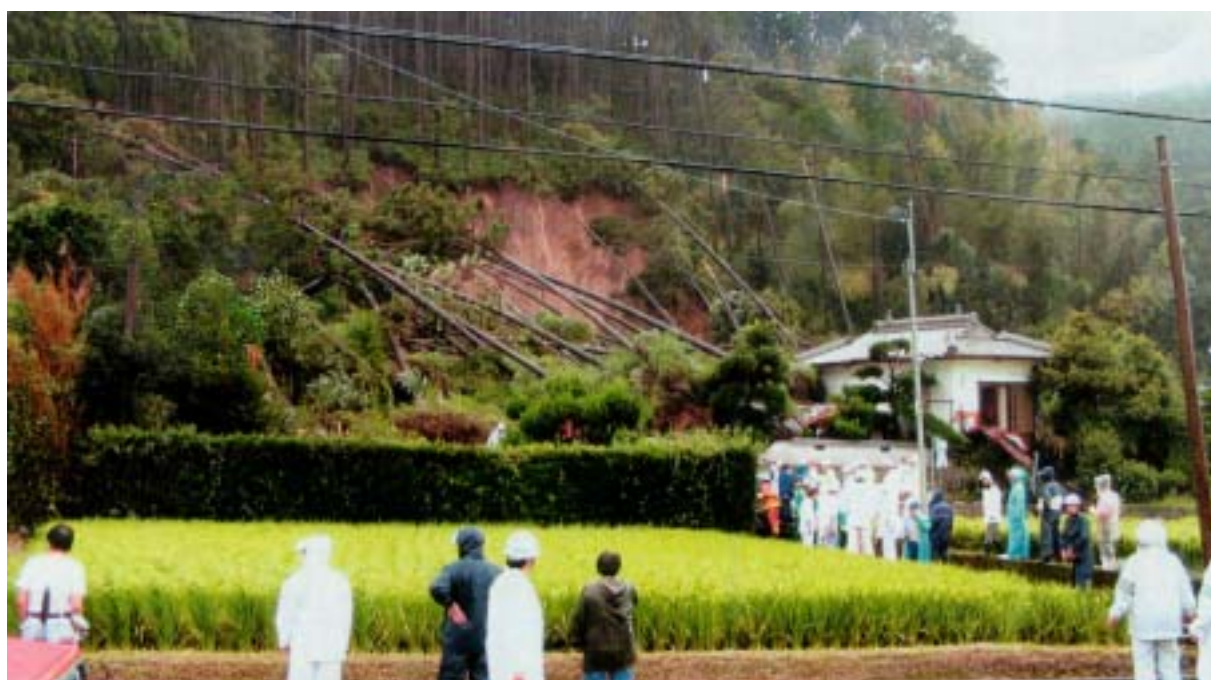
写真 4.35 三股町切寄の地すべり

三股町切寄の住宅裏山で高さ 15m、幅 30m の地すべりが発生して、死者 2 名、家屋全壊 1 戸の被害が出ました。この箇所には、急傾斜地崩壊防止施設が設置されていましたが、地すべりにより大きな力が加わり、擁壁が破壊されました。

対策施設は全ての異常気象に対して万全ではないため、早めの避難が必要です。

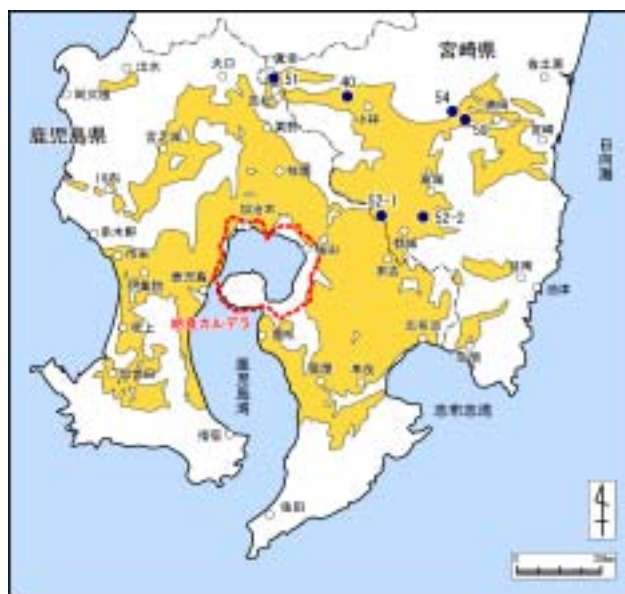
図 5.1 始良火砕流(シラス)分布図  
 経済安定本部資源調査会報告第8号(1951)を基に作成  
 始良カルデラはAramaki(1984)による  
 (図中の番号は表1.2・図1.6と対応)

シラス層の厚さは、平均的には20～30mになりますが、50m以上に達していることもあります。

シラスは一般に軟弱で崩れやすい性質を持つため、シラス台地では地震や降雨以外に特定の誘因がなくても、崩壊が起こる場合があります。

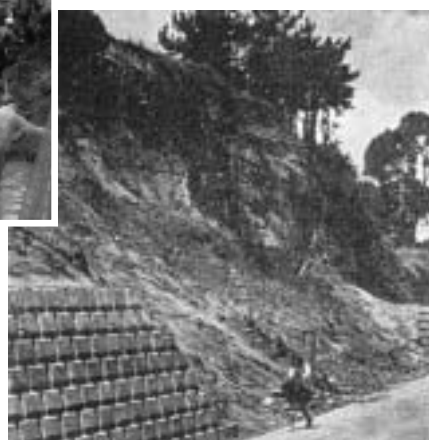
写真 5.2 切取斜面の崩壊  
(藤本,1971)

6月30日、三股町勝岡で幅約 30m、高さ約 10mのシラス層の法面で崩壊が発生して、通行中の女子中学生 4 名が犠牲となりました。この時、都城での 3 日間(28~30日)降水量は、362mm を観測していました(内田・他,1980)。

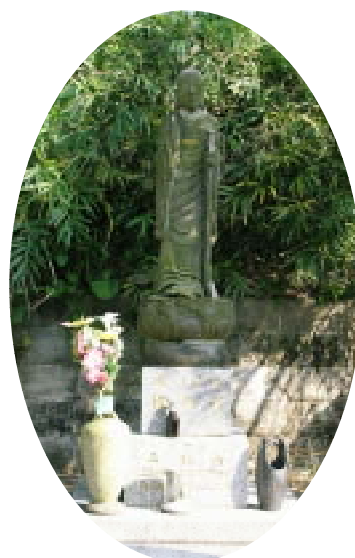
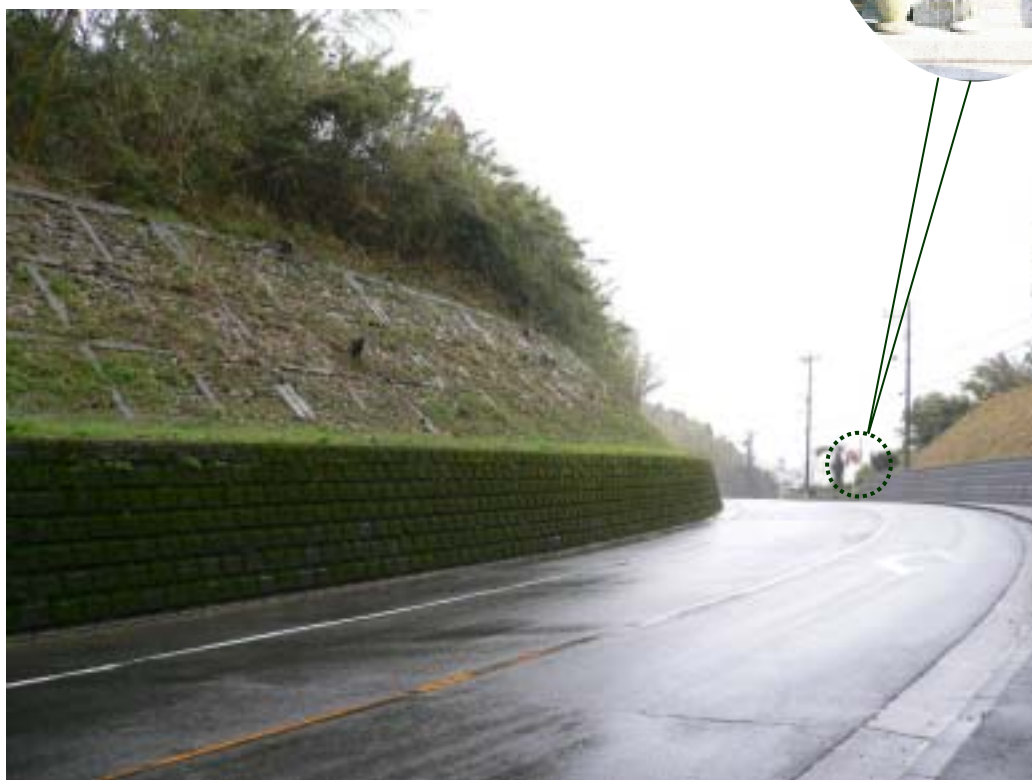
写真 5.3 シラス崩壊発生現場と慰霊碑(2004年撮影)

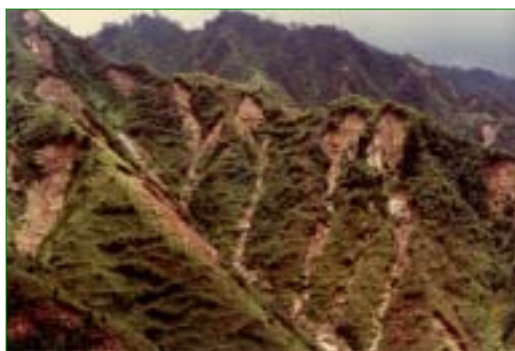
写真 6.1 市房山系に頻発する山腹崩壊  
(昭和53年8月撮影)  
(谷口義信 宮崎大学教授 提供)

崩壊は、地形・地質等の素因と、豪雨・地震等の誘因とが複雑に絡み合って発生しています。このうち、県内では、梅雨前線や台風の豪雨によるものが半分を占めています。地質的には、泥質岩・凝灰質岩、およびこれらと砂岩・チャート等が複雑に分布している地域、あるいは断層などで破碎された地域、シラスが分布している地域などで多く発生しています。

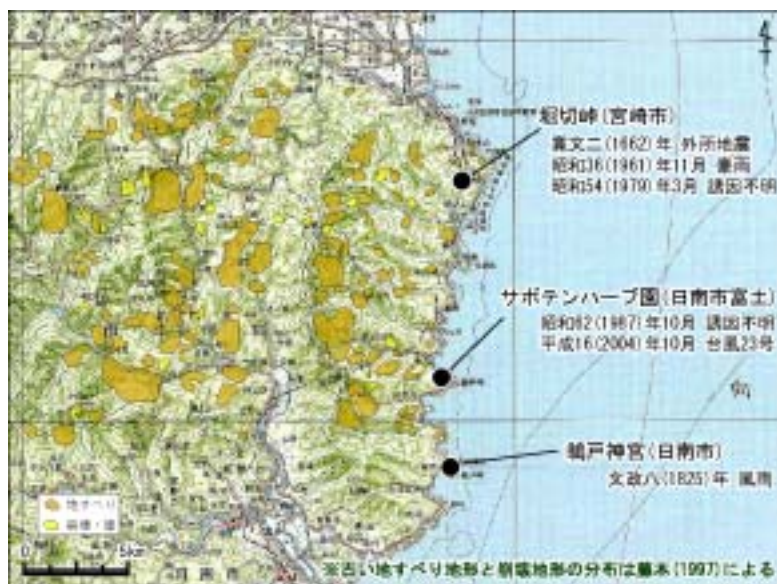
日南海岸を走る国道 220 号線は、山地斜面を切り取った道路のため土砂災害に弱く、小規模な崩壊が毎年発生して、その度に交通に支障をきたしています。最近では、平成 16(2004)年 10 月の台風 23 号の大雨で、サボテンハープ園南側斜面で幅 350m、高さ 20～60m にわたって地すべりが発生したため、市道(旧 220 号)が交通止めになりました。

最近では、平成16年10月の台風23号で、サボテンハーブ園(日南市富士)に隣接する南側の斜面で地すべりが発生し、市道(旧国道220号)が約200mにわたって、海岸もろとも被害を受けました。
