## 4. 豪雨災害

### (1) 平成 17 (2005) 年

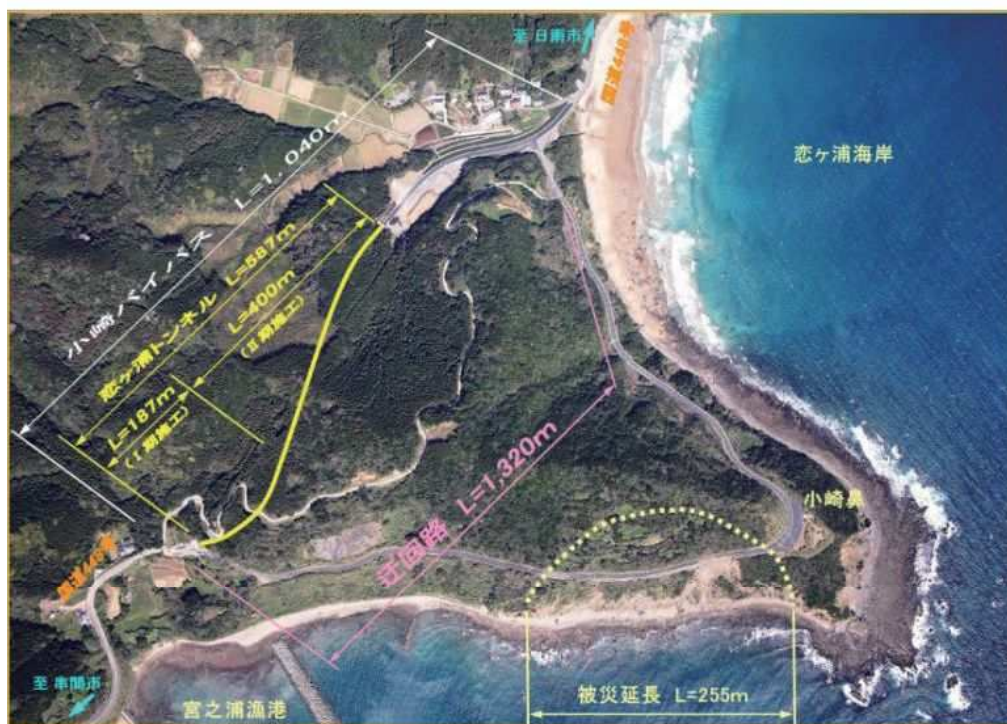
図4.2.2 国道448号小崎バイパス全景

平成 18 年 5 月 26 日、一般国道 448 号の串間市大納小崎鼻付近において道路下の斜面が崩壊して全面通行止めとなり、その後、6 月 9 日には梅雨の降雨の影響により路面が滑落しました。

しかしながら、元来、脆弱な岩盤の上に立つ地すべり危険地帯であり、現道下方の地すべり対策だけでは不安定土塊の崩落等で再度被災の恐れが高いため、災害関連事業により、地すべり危険地帯を避けたトンネル主体のバイパス新設で復旧することとなり、平成 18 年 12 月に採択されました。

平成 19 年 5 月から第 1 期工事に着手、2 年 10 ヶ月に及ぶ工事を経て平成 21 年 3 月 24 日に日常生活に欠かせない生活道路・地域を支える幹線道路小崎バイパスとして生まれ変わりました。

道路規格：第 3 種第 4 級  
 設計速度：50km/h  
 延長：L=1,040m、W=5.5(7.0)m  
 トンネル部：L=587m、W=5.5(8.0)m  
 明かり部：L=453m、W=5.5(7.0)m  
 事業費：約 18 億円

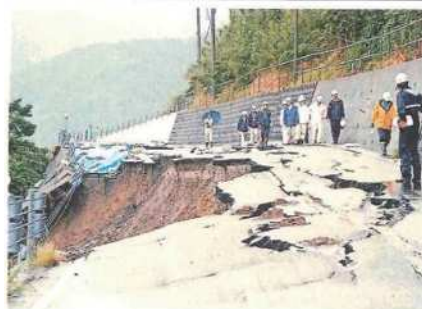
図4.2.3 H18.6.18 宮崎日日新聞社提供

地滑りで崩落した国道448号の路面を見て回る国土交通省、串間土木事務所の職員ら  
 二17日午後3時、串間市大納・小崎地区

空と海から撮影した写真。現在も進行中のボーリング調査の詳細などを示しながら、「道路上の斜面でも地滑りの動きがあり、一日十センチ程度の沈下が見られる」と現状を説明。藤沢上席研究員は「崩落した路面や同国道上の山側斜面などに入り、亀裂など現場の状況を丹念に見て回った。藤沢上席研究員は「ボーリング調査の範囲、深さが十分でない部分もあり詳細なことは言えない」と断った上で、「現状のまま国道を復旧させるのは厳しい。短期的には、内陸にトンネルを抜くことが有効だろう」と語った。

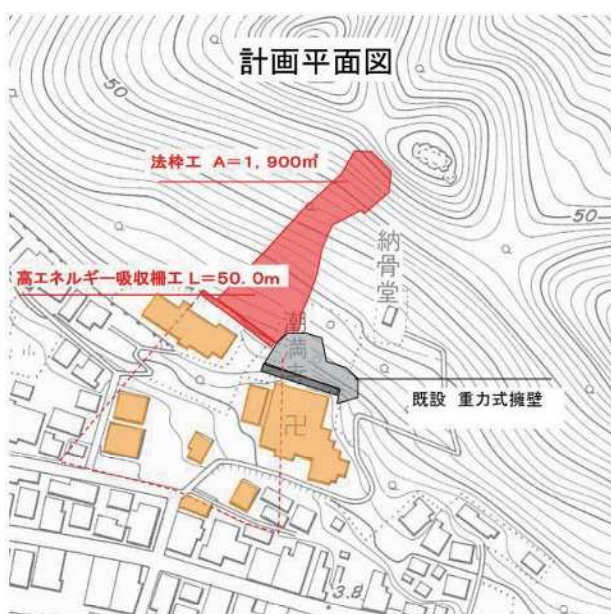
図4.2.5 上大節地区災害関連事業計画平面図

平成18年7月6日未明、日南市油津三丁目上大節地区では高さ30m、幅25mにわたってかけ崩れが発生し、7世帯15名が避難しました。

人的被害や家屋等に被害はありませんでしたが、今後の降雨等で再びかけ崩れが発生する恐れが懸念されたため、県では、災害関連緊急急傾斜地崩壊対策事業により、法枠工や高エネルギー吸収柵工等を整備することとなりました。

高エネルギー吸収柵工 L=50m

現場吹付法枠工 A=1,900㎡

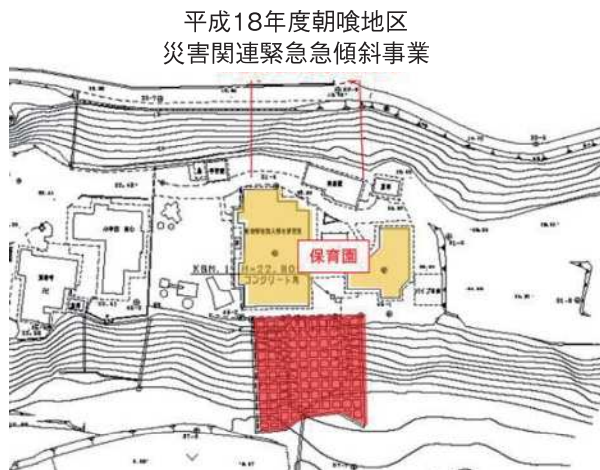
図4.2.7 朝食地区災害関連事業計画平面図

西都市では梅雨前線の影響で平成18年7月19日の深夜から雨が降り始め、23日23時には総雨量が360mmに達しました。22日16時、西都市大字清水朝食地区では高さ13m、幅15mにわたってかけ崩れが発生しました。斜面上部には保育園があり、保育園の敷地の一部や転落防止柵等が被害を受けました。

県では、次期降雨等により再度災害が懸念されたため、災害関連緊急急傾斜地崩壊対策事業により、法枠工を整備することとなりました。

【災害関連事業 事業概要】  
現場吹付法枠工 A=500m<sup>2</sup>  
事業費:約1.5千万円  
事業期間:H18

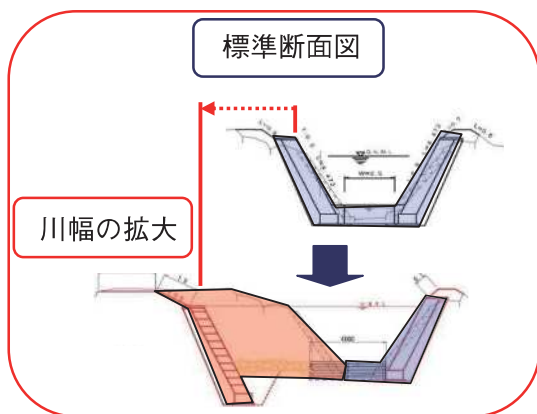
図4.3.4 湯上川災害関連事業標準横断面図

日南市南郷町大字潟上を流れる二級河川潟上川では、梅雨前線及び台風第4号に伴う豪雨により洪水が発生し、急激な河床低下と側方浸食を受け、延長145mにわたって護岸が崩壊し、背後のビニールハウスのすぐ脇まで洗掘を受けました。

県では、災害関連事業の適用により、再度の災害を防止するため、延長L=176m区間において護岸の復旧と併せて川幅を拡げるとともに、上流部の河床低下を防ぐ目的で帯工を設置することとなりました。

**【災害関連事業 事業概要】**  
 延長:L=176m  
 主な構造物:護岸工、帯工  
 事業費:約 59百万円  
 事業期間:H19~H20
