4. 豪雨災害

○6月 梅雨前線による豪雨

市木川 河川災害（串間市）

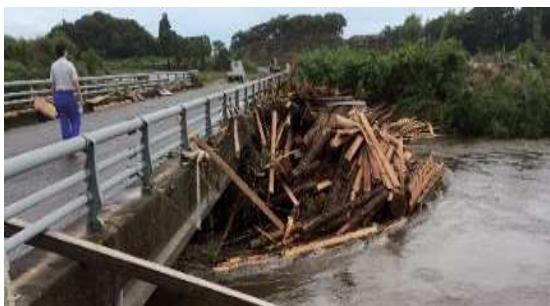
写真4.8.1 平田川出水状況

県中央部に位置する児湯郡川南町の川南雨量観測所では、24時間最大雨量329ミリ、時間最大雨量66ミリを観測し、平田川の洪水氾濫により下流域において宅地や農地などへの甚大な被害が発生しました。

平田川の復旧に当たっては、川幅の拡幅による流下能力の向上と、被災を受けていない箇所の巻堤及び脆弱な残存施設の補強等により浸水被害の軽減を図るため、災害関連事業で行うこととなりました。

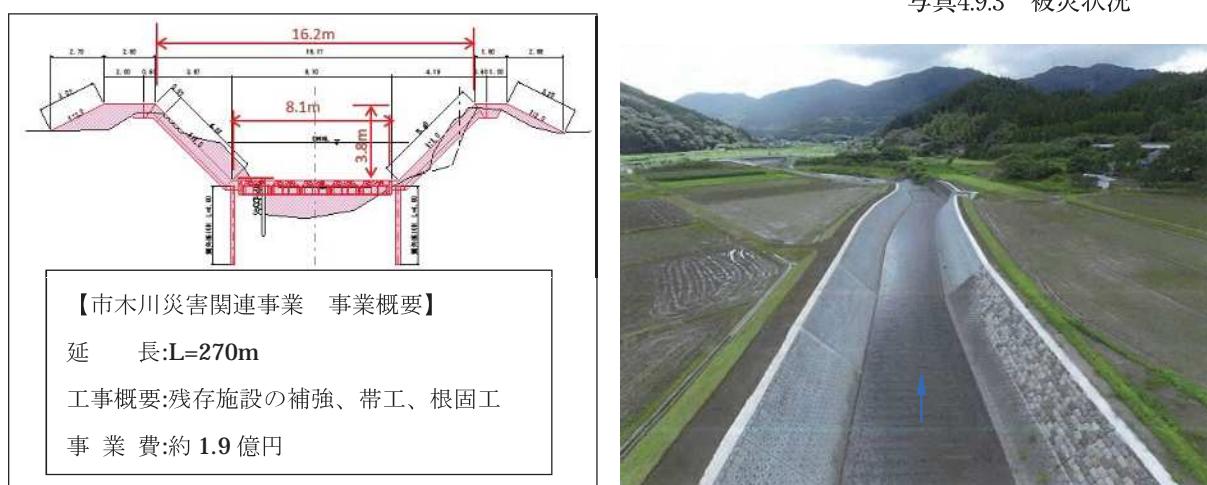
図4.9.1 改良横断図

4月 30 日から 5月 1日の豪雨により、串間市では古都橋雨量観測所において、24 時間最大雨量 173 ミリ、時間最大雨量 47 ミリを観測しました。この出水によって市来川が氾濫し、河床洗掘や護岸倒壊等の被害が発生しました。復旧に当たっては、再度の災害を防止するために、災害関連事業を活用し、被災箇所に接続した脆弱施設の補強や帶工・根固工の新設による河床低下の防止を行うことで河道の安定を図りました。

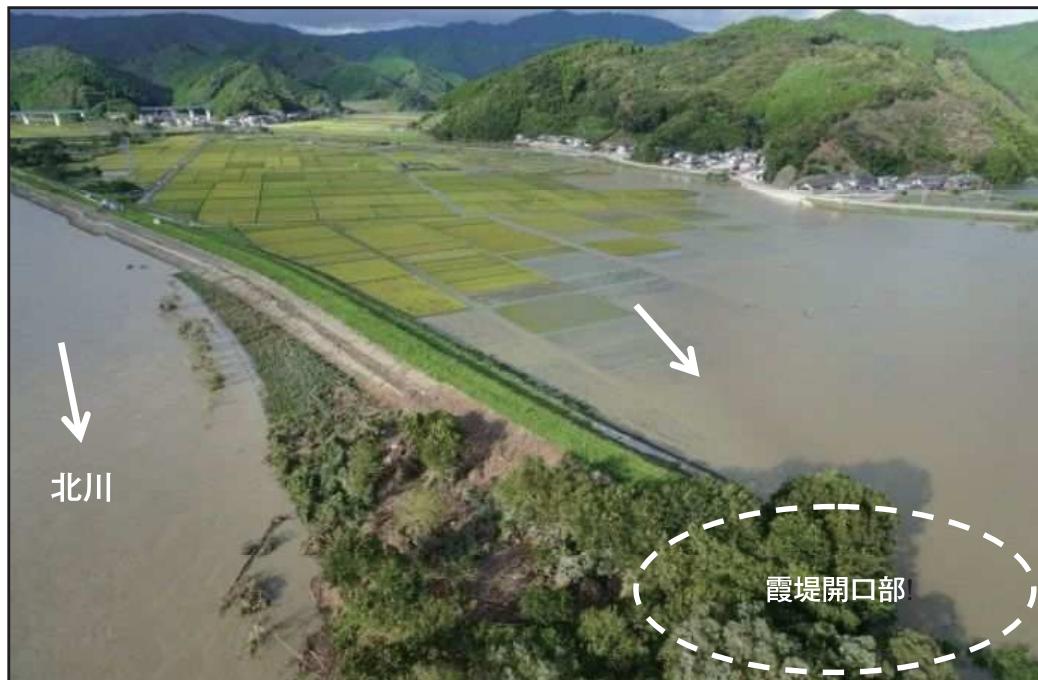
写真4.10.1 北川家田地区の霞堤 延岡市（平成28年9月20日撮影）

北川においては、河道が山間部を蛇行し、保全すべき土地が狭小であり、また、沿川に山地が迫る地形的特性があることから河道拡幅が困難なため、昭和52年に策定した全体計画書の中で、霞堤方式による河川改修を実施し、平成9年に事業採択された激特事業においても霞堤方式が踏襲されています。霞堤方式を採用しているメリットとして、霞堤開口部からの河川水の流入について、出水後、速やかに河道に排水され、堤内側の湛水時間が短縮されるほか、堤防越水や破堤のリスクも軽減される効果があります。

また、今回の出水により川坂地区において堤内地に多数の噴砂痕が確認されたため、災害復旧事業等で堤外側堤防のり尻部に矢板を打ち込み、対策工を実施することとしています。

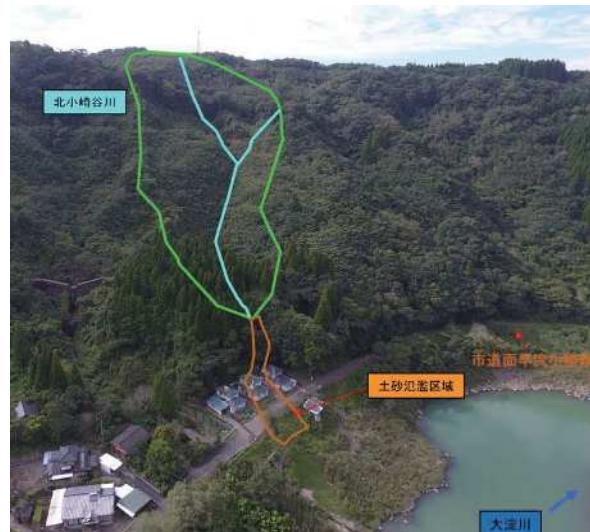
写真4.10.5 北小崎谷川

宮崎市高岡町浦之名北小崎谷川では、20日3時頃、上流域の山腹崩壊により土石流が発生し、下流の住宅1棟に土砂が流れ込んだほか、流出した土砂で市道が埋まるなどの被害を受けました。次期降雨により再び土石流の発生が懸念されたことから、県では、災害関連緊急砂防事業により、砂防堰堤1基を整備することとなりました。

【災害関連事業 事業概要】
砂防堰堤工 N=1 基
事業費：約1億4千万円

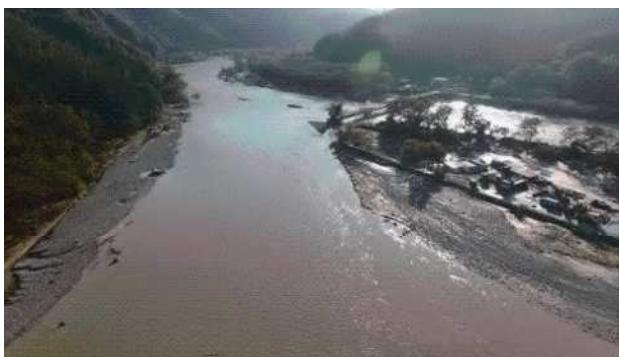
写真① 泛濫した小本川の被災箇所 国土地理院HP

岩手県下閉伊郡岩泉町の山間を流れる小本川では、8月30日夕方、避難勧告発令基準にあたる「氾濫注意水位」に達したことを、小本川の水位観測局で町灾害警戒本部の職員が確認し、同様に県からも同町に連絡があったにもかかわらず、町担当者が住民からの電話対応に追われ、十分な情報共有、発信がなされませんでした。

その後、小本川が氾濫し、同町乙茂地区の高齢者グループホームで9名の方が亡くなられました。また、グループホーム側も町が避難準備情報を流したにもかかわらず、準備情報の定義等を認識していなかったことなど、様々な要因が重なり尊い命が犠牲になりました。
