第12回 耳川水系総合土砂管理に関する評価・改善委員会

問題・課題評価資料【河道領域】

令和5年7月20日

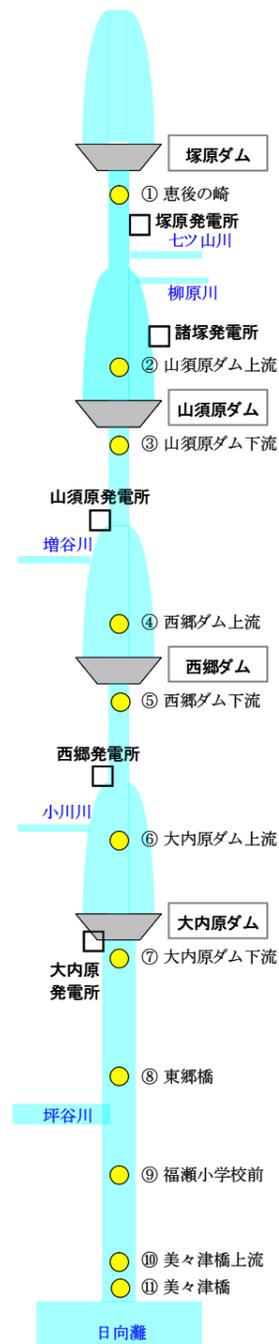
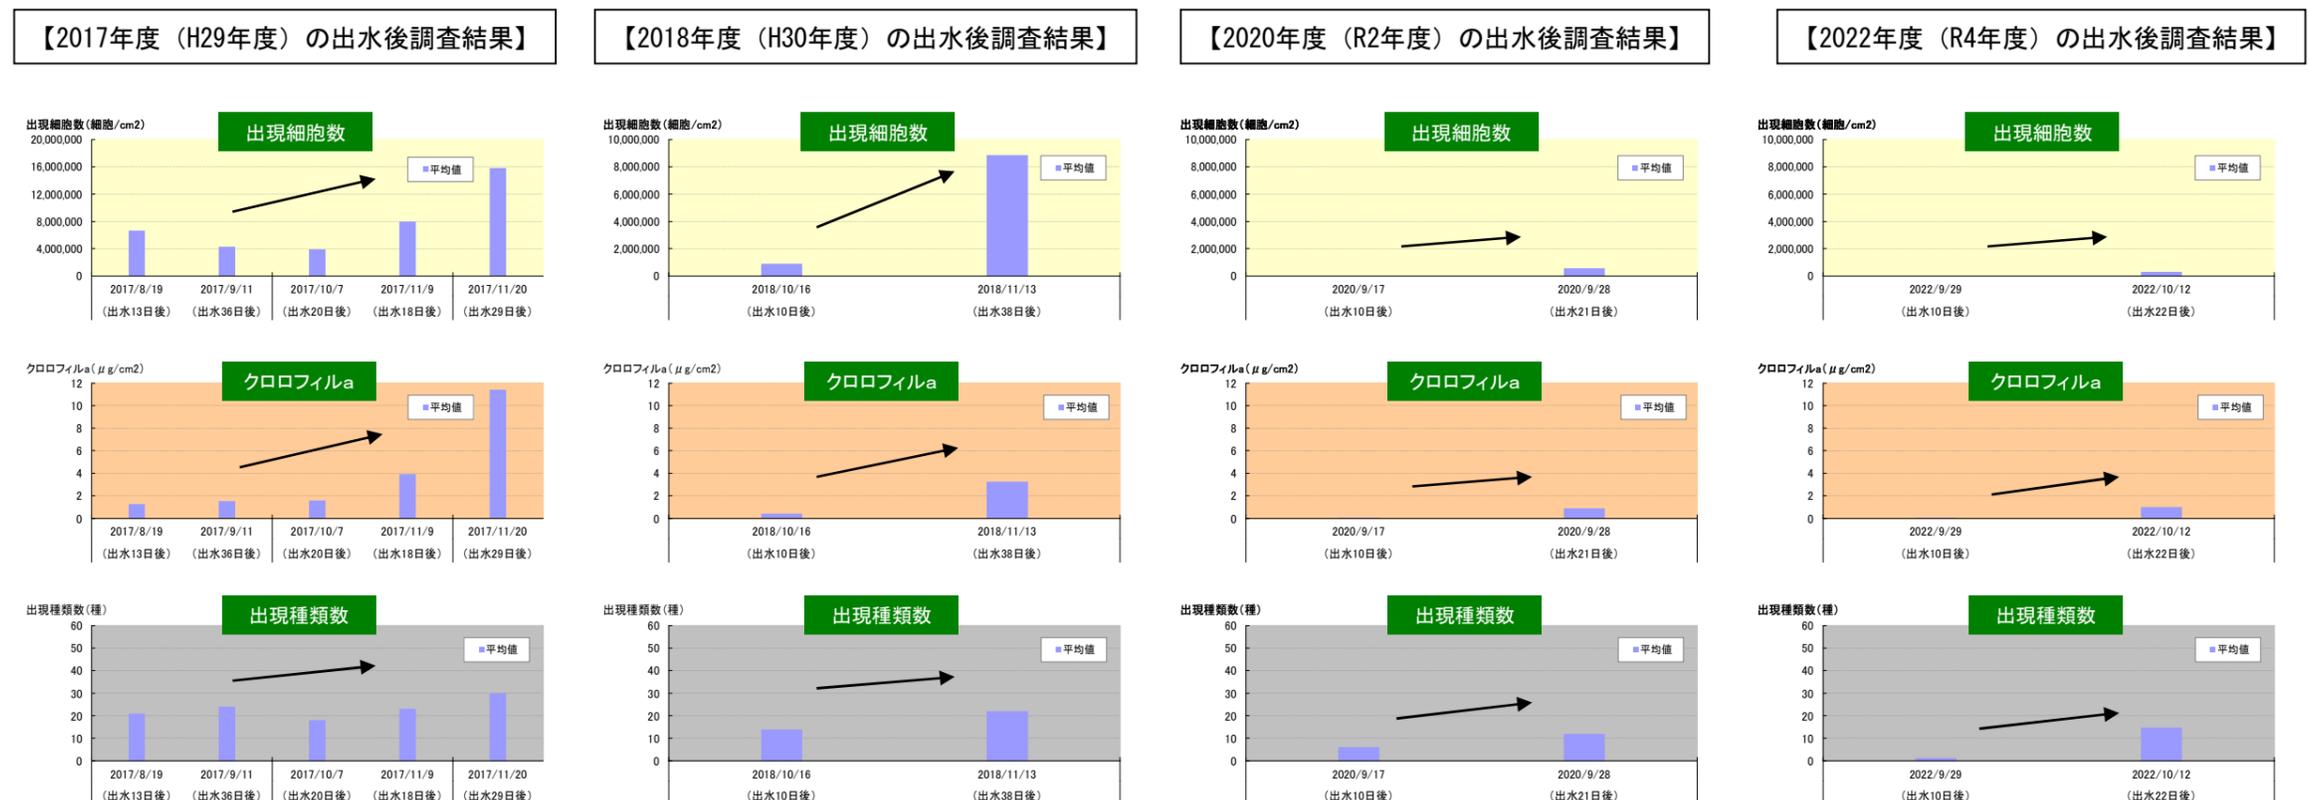
図16-1 付着藻類出水後調査結果（河川全地点平均値の変化）

- ① 方向性：2022年度（令和4年度）は、台風14号出水後、細胞数、クロロフィルa、種類数ともに増殖しているが、濁水の影響により細胞数、クロロフィルaは令和2年度と同程度であるが、クロロフィルaは至近3回の調査結果の変動の範囲内であることから、「維持傾向」と評価される。【評価結果：B】
- ② 状態：付着藻類に関する漁協ヒアリングの結果、複数の漁協から「悪い状態」の回答を得たことから「悪い状態」と評価される。【評価結果：c】

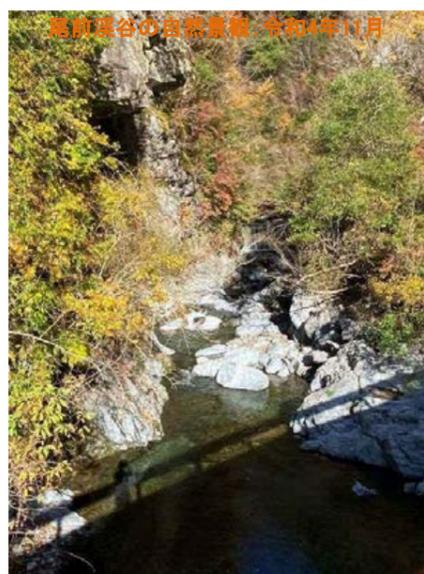
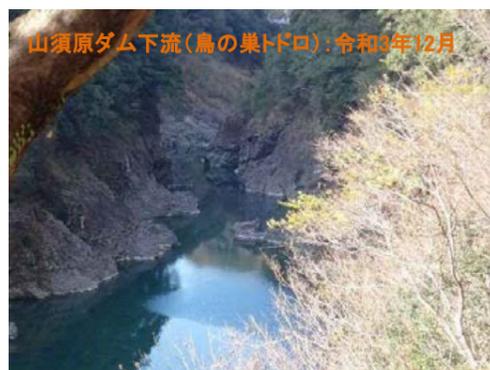
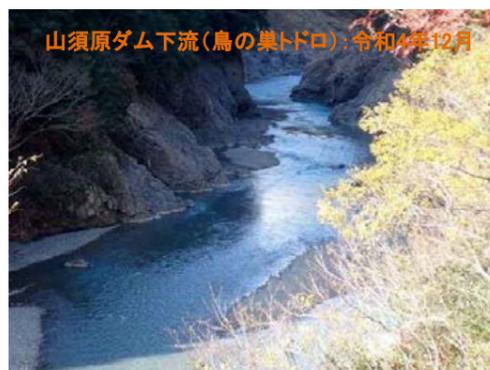
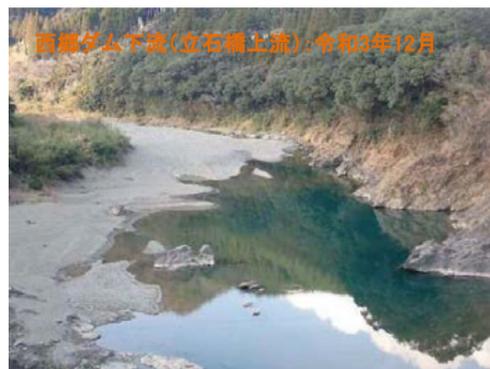
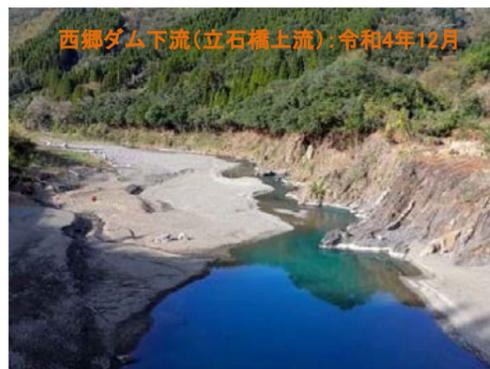
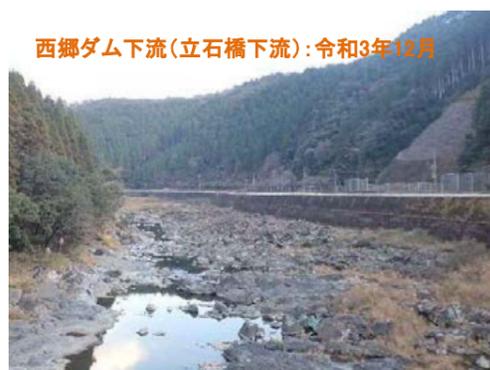
写真17-1 自然景観の比較

自然景観の方向性評価は、**写真17-1に示すとおり、耳川流域の自然景観を捉える地点として、上椎葉ダム上流（尾前溪谷）・山須原ダム下流（鳥の巣トドロ）・西郷ダム下流（立石橋上流・下流）の4箇所を対象として評価する。令和4年度の自然景観は、前年度と比較して、特に大きな変化はみられない。**

①方向性：自然景観は前年度と比較して、特に大きな変化はみられないことから「維持傾向」と評価される。【評価結果：B】

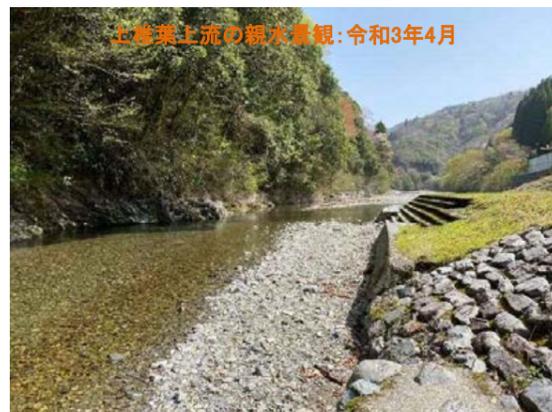
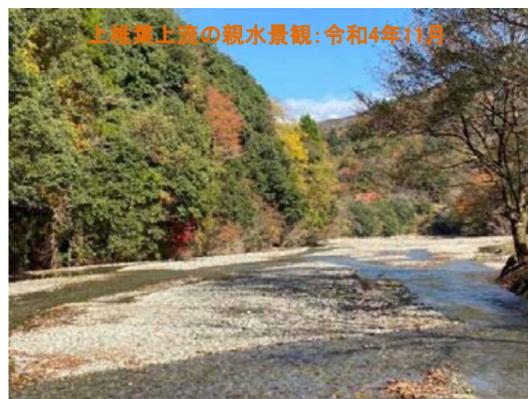
上椎葉上流の親水景観: 令和3年4月

上椎葉上流の親水景観: 令和4年1月

親水景観の方向性評価は、写真17-2に示すとおり、耳川流域の親水景観を捉える地点として、上椎葉上流・坪谷川(牧水公園及び尾鈴山系眺望箇所)・耳川大橋下流の4箇所を対象に評価する。令和4年度の親水景観は、前年度と比較して、上椎葉上流で台風14号の影響により小崎川が埋塞し景観が大きく変化した(災害復旧により土砂除去予定)。また、一部の地点では、出水によるダム湖等への流木の流入などが見られたが、その他では大きな変化はみられない。

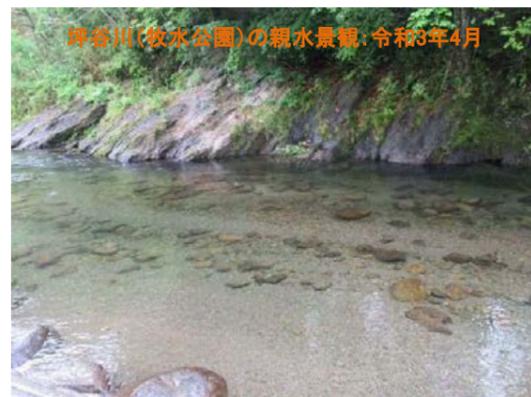
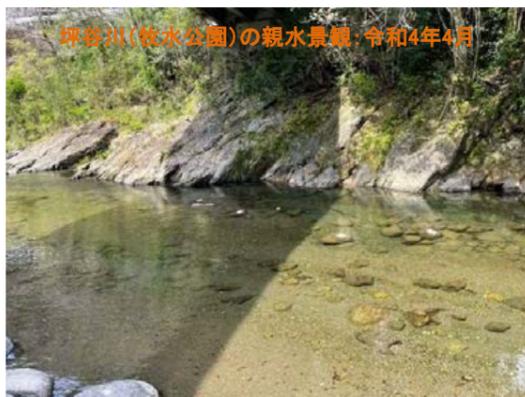
坪谷川(牧水公園)の親水景観: 令和3年4月

坪谷川(牧水公園)の親水景観: 令和4年4月

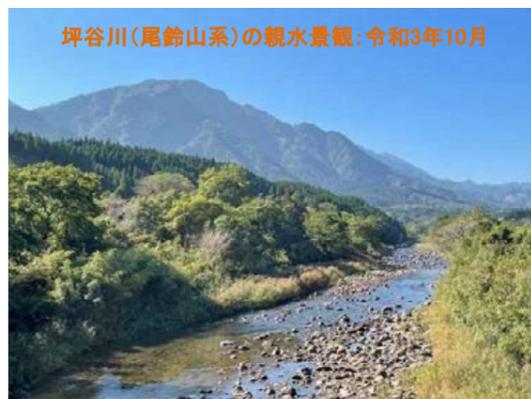
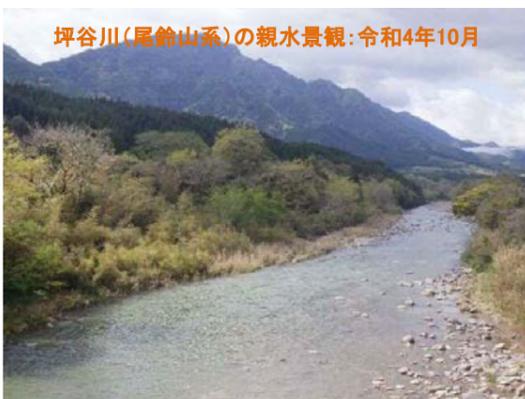
坪谷川(尾鈴山系)の親水景観: 令和3年10月

坪谷川(尾鈴山系)の親水景観: 令和4年10月

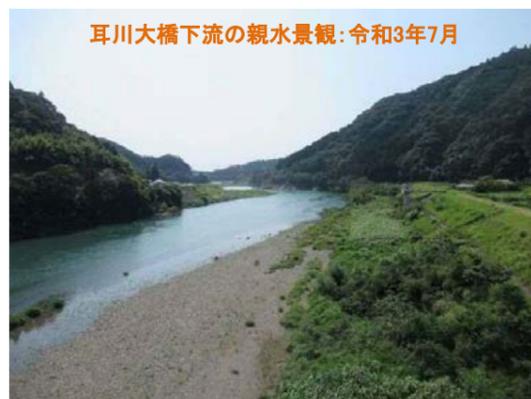
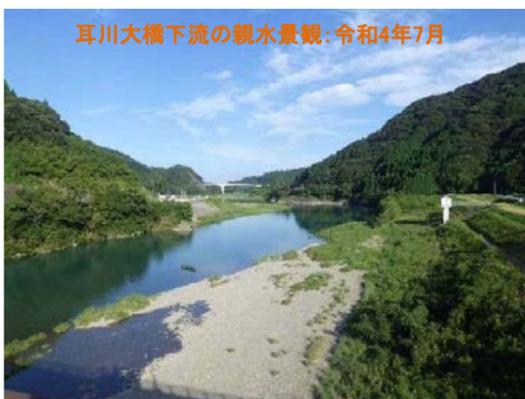
耳川大橋下流の親水景観: 令和3年7月

耳川大橋下流の親水景観: 令和4年7月
