第12回 耳川水系総合土砂管理に関する評価・改善委員会

問題・課題評価資料【河口・海岸領域】

令和5年7月20日

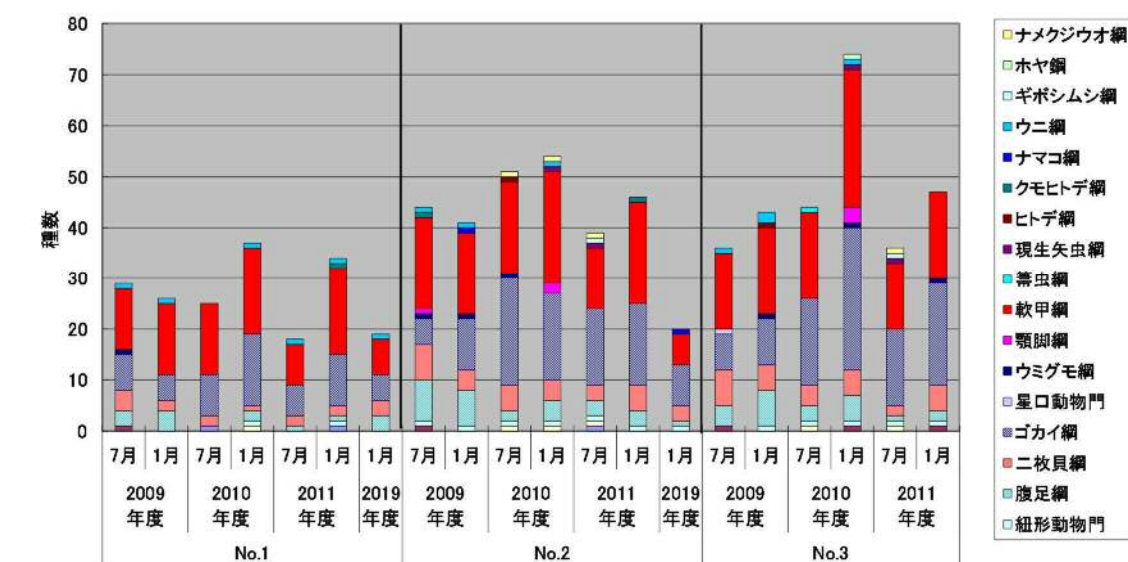
No.1地点に比べ、No.2、3地点の方が種数が多い傾向

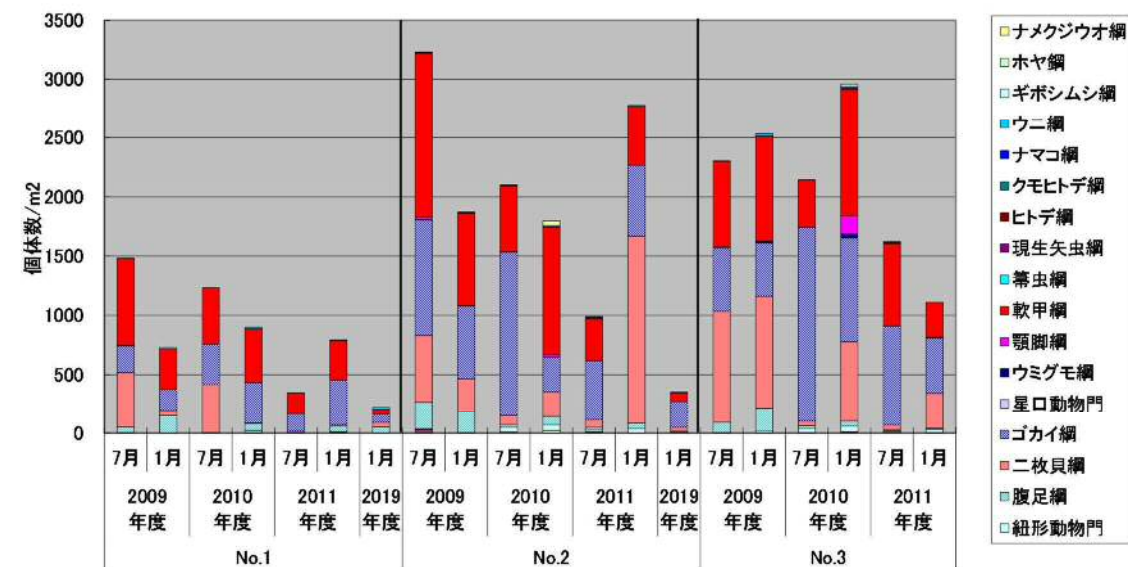
No.1地点に比べ、No.2、3地点の方が個体数が多い傾向

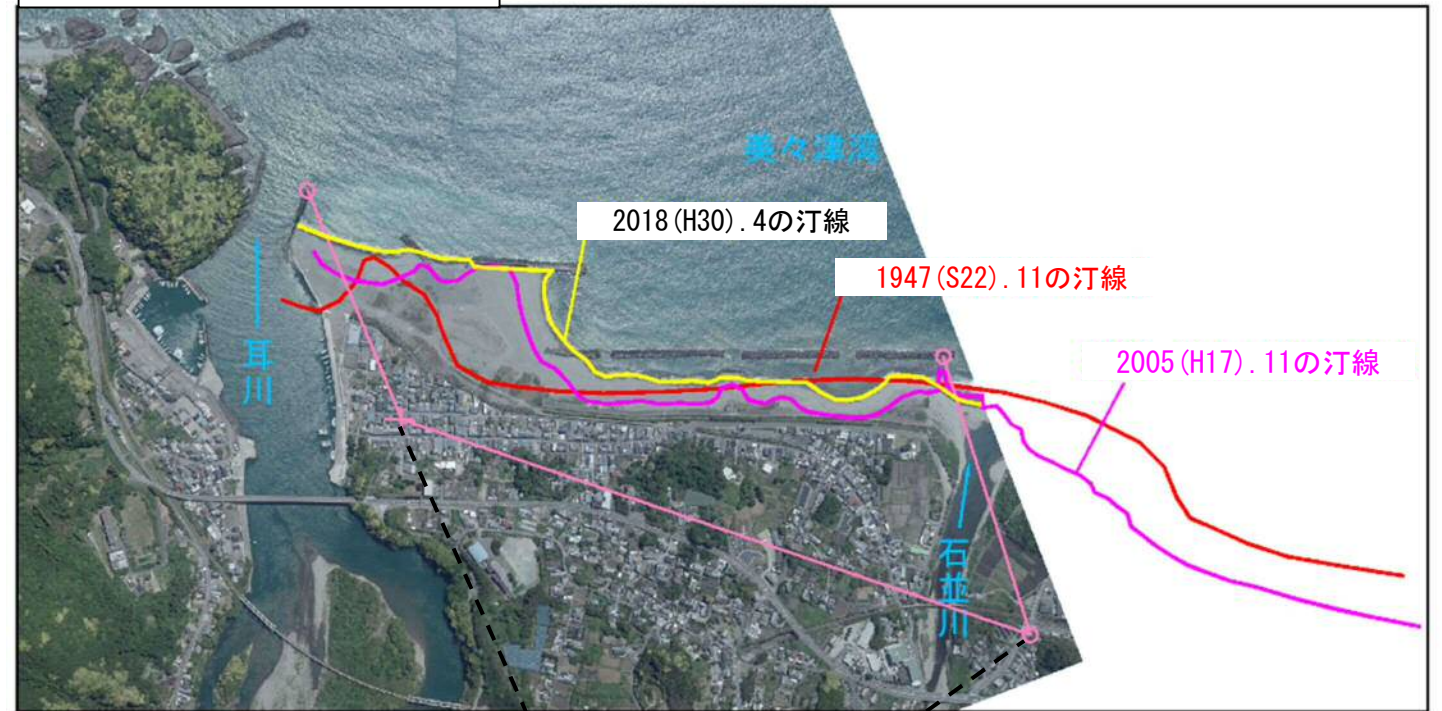
写真26-1 航空写真および汀線変化

方向性評価は、図26-1に示すとおり、砂浜面積より至近3回との比較により評価する。平成30年4月は、平成26年、27年、28年と比較すると増加している。

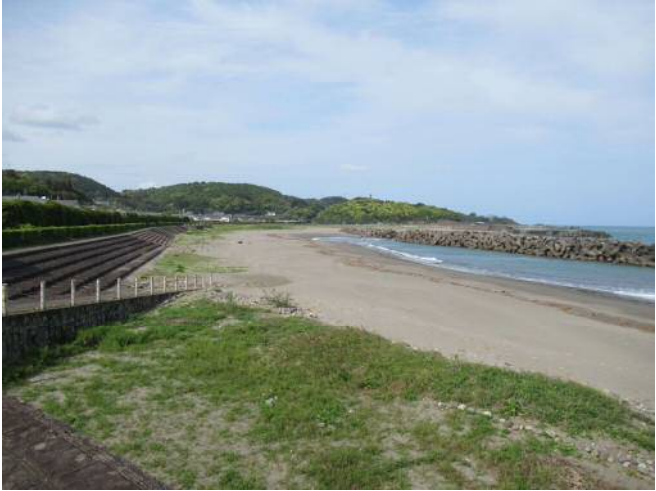
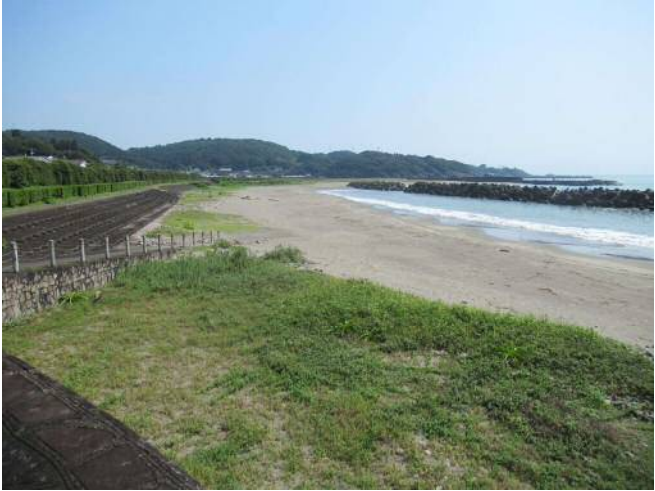
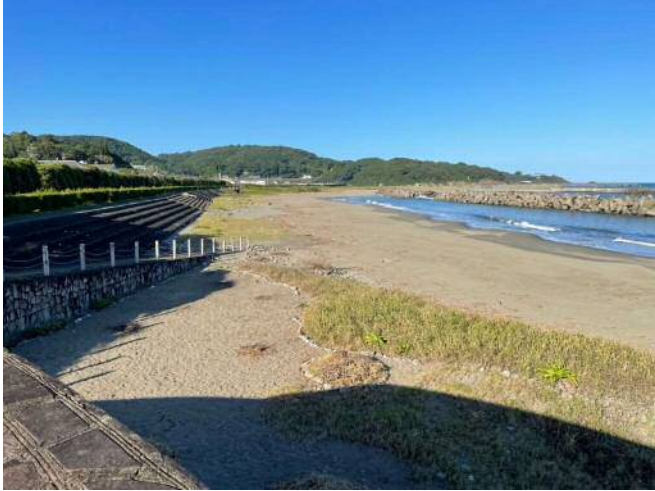
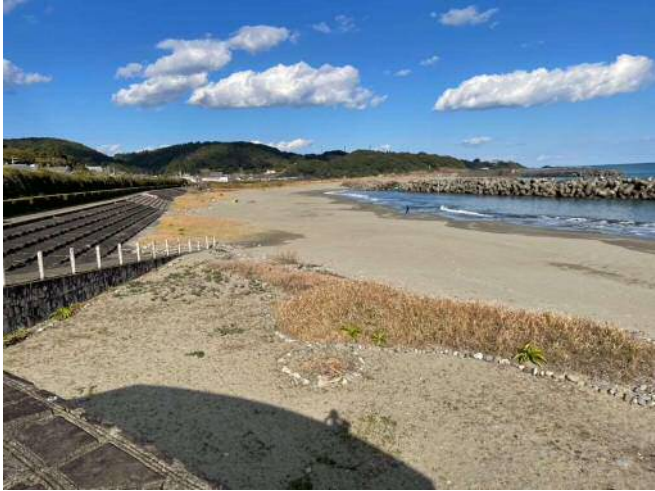
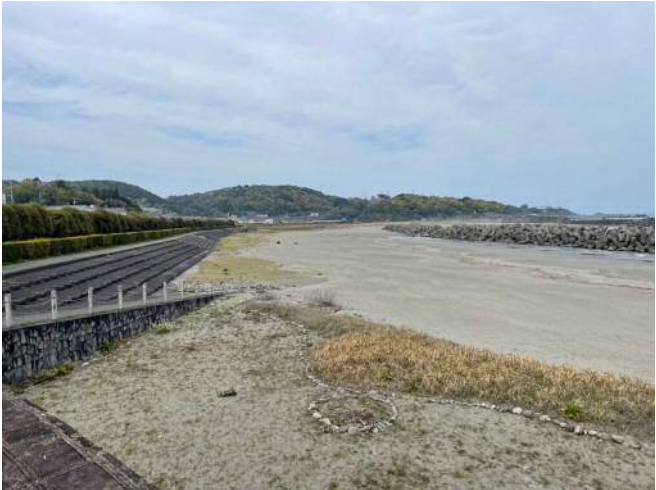
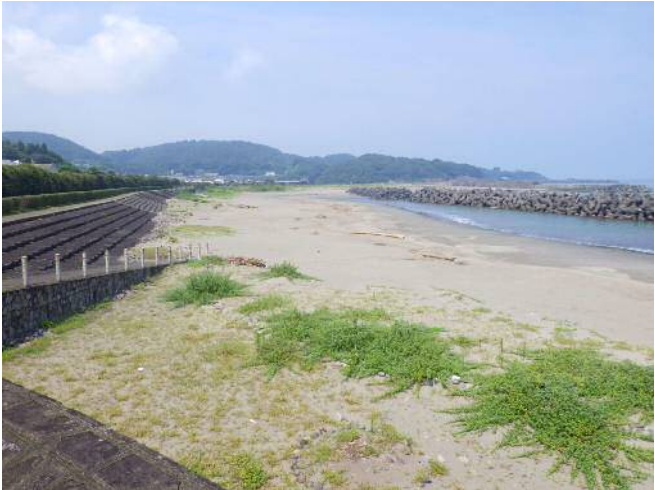
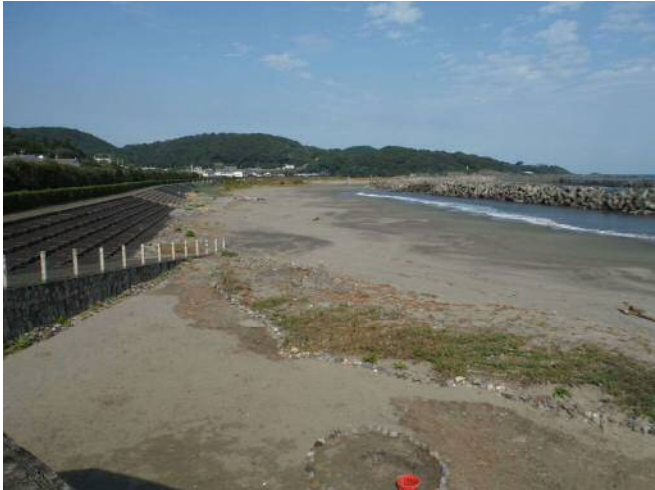
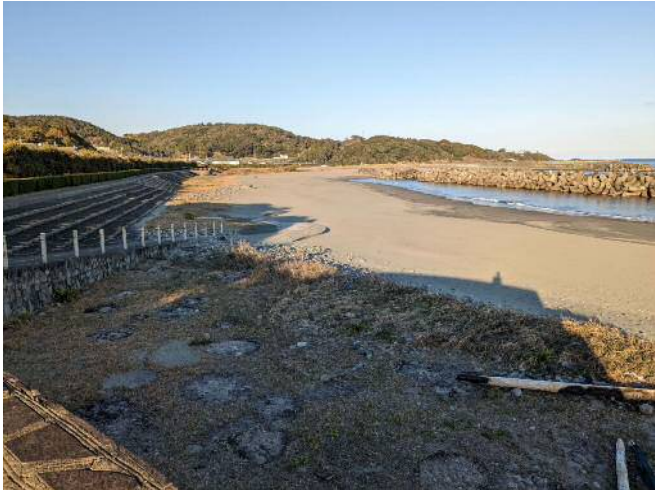
写真27-1 美々津浜の状況

海岸の景観及び親水空間に関して、令和4年度は令和3年度と比較して大きな変化はみられない。

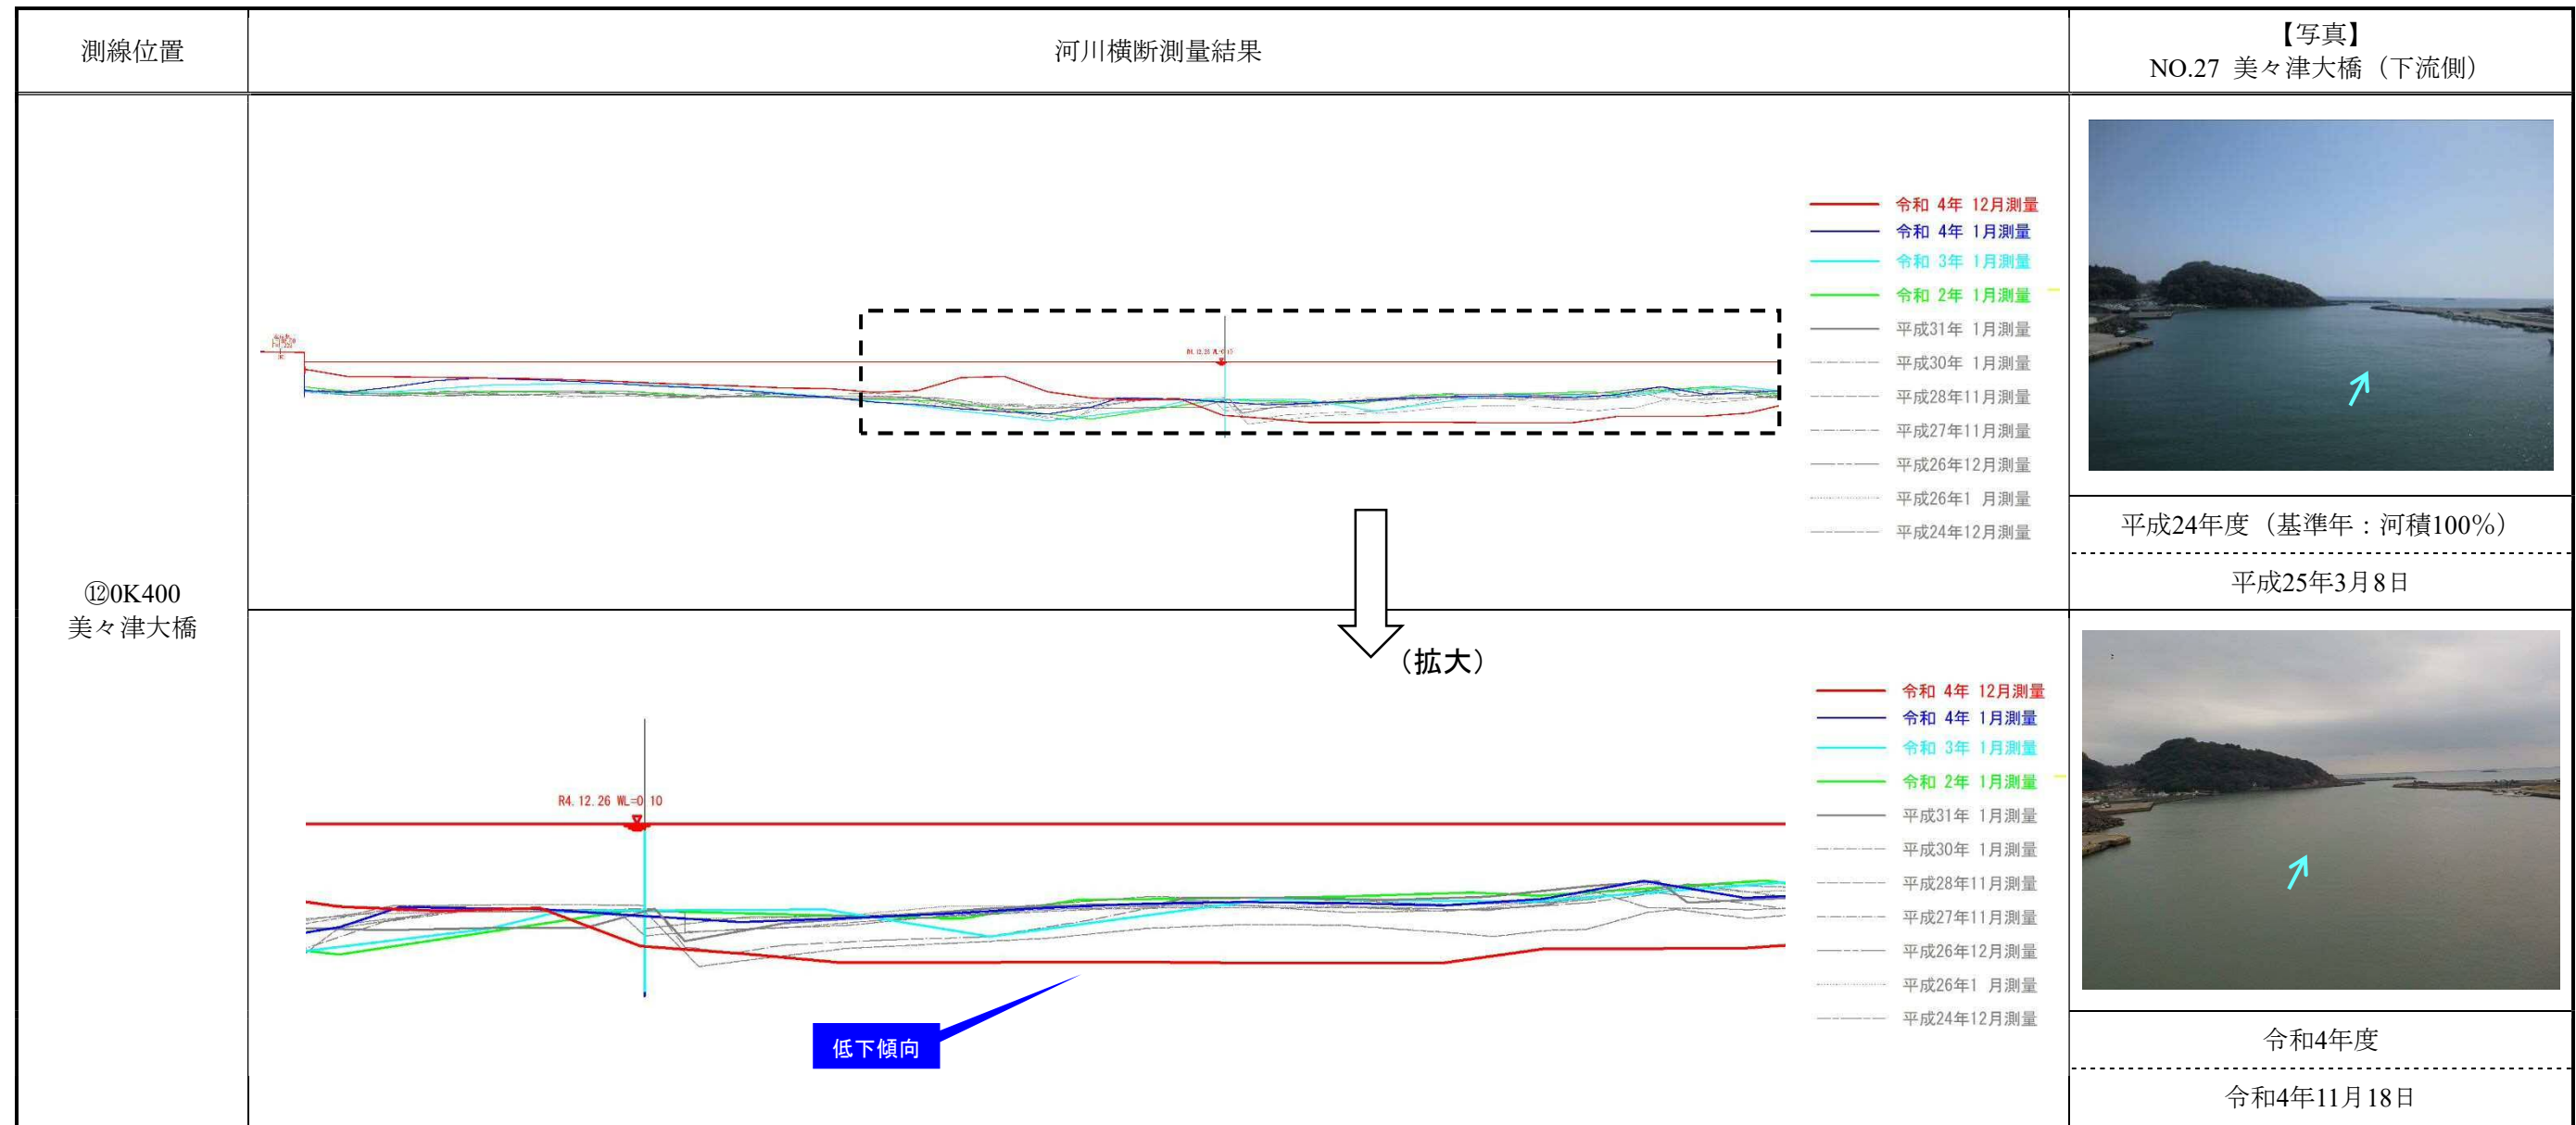
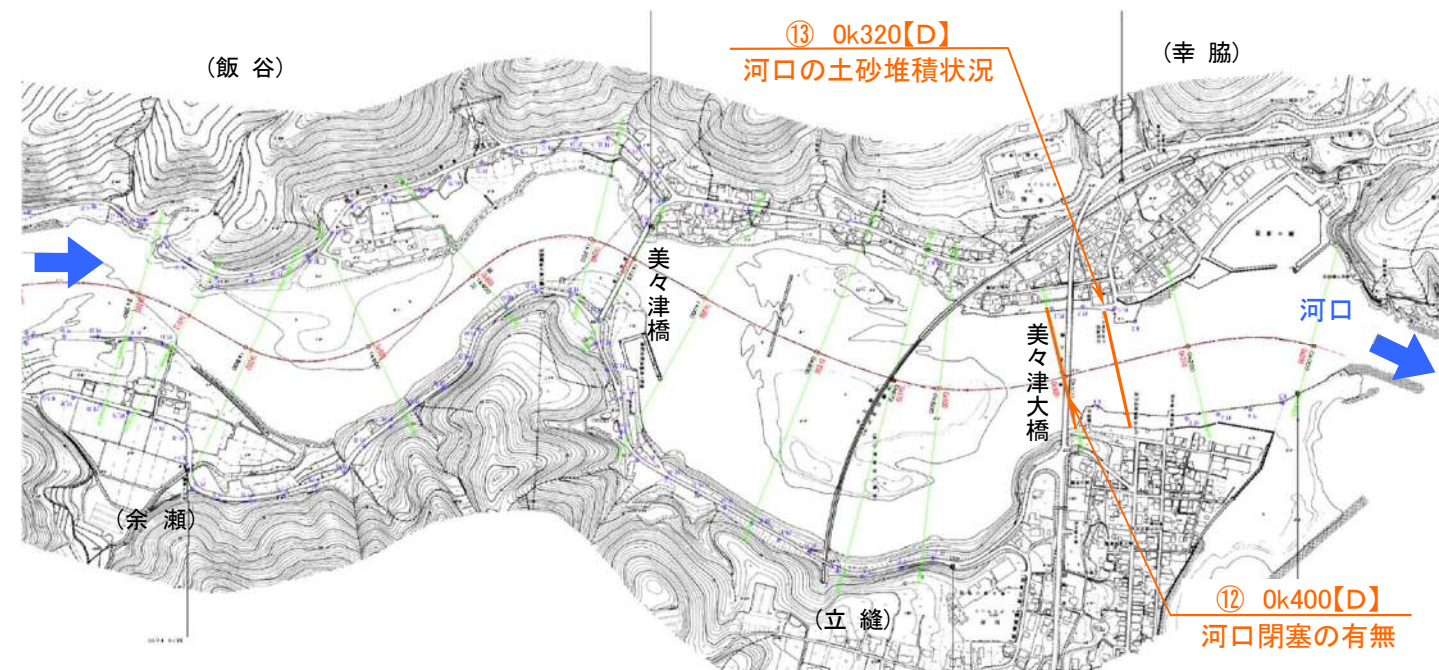
図 29-2 美々津大橋（0k400）の河道横断地形

- ① 方向性：河口部の河積変化率の平均を見ると、至近3年間（令和元年度～令和3年度）の変動幅内であることから「維持傾向」と評価される。【評価結果：B】
- ② 状態：令和4年度は、基準年（平成24年度）と比較すると、「良い状態」と評価される。【評価結果：a】

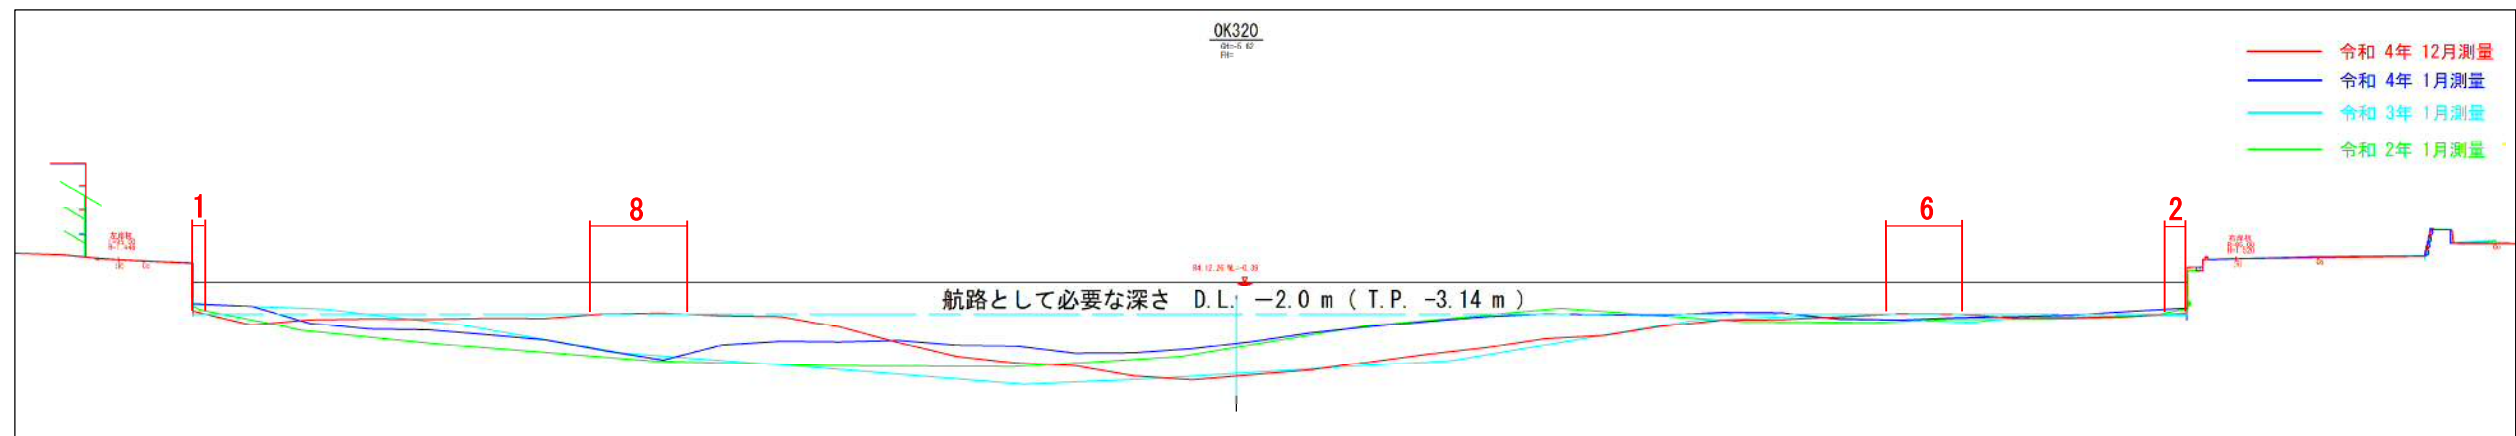
図30-2 0k320の河道横断地形

- ① 方向性：航路として必要な深さは、至近3年間（令和元年度～令和3年度）での航路必要深さ確保率と比較して変化していないことから「維持傾向」と評価される。【評価結果：B】
- ② 状態：航路として必要な深さの確保率は90%であり、100%確保されていないことから「悪い状態」と評価される。【評価結果：c】

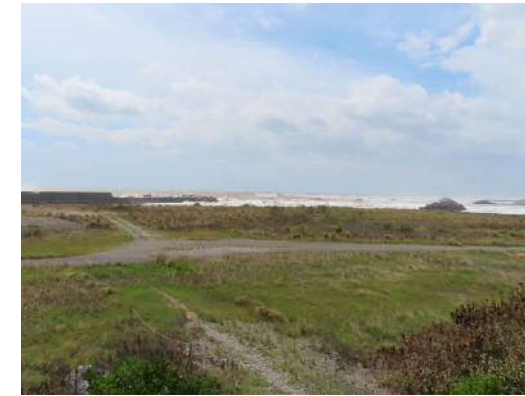
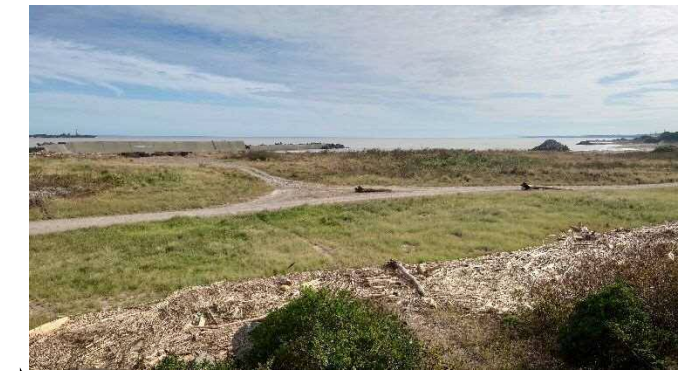
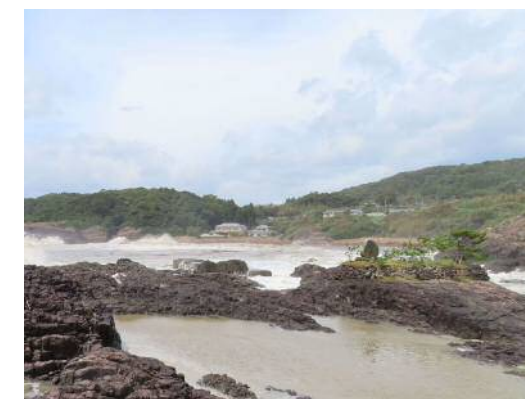
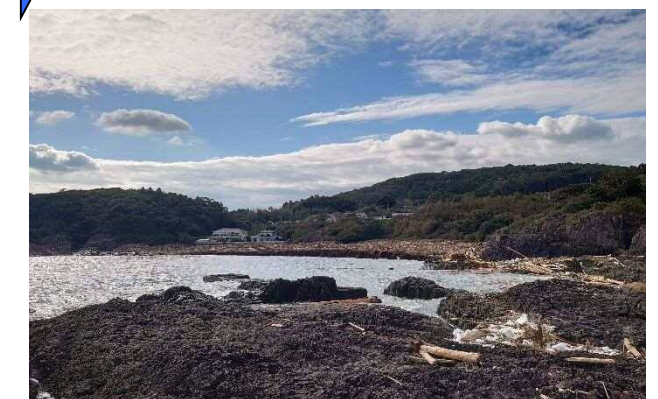
写真31-3 美々津港漂着物(流木等)状況の比較(※令和3年度は調査未実施)

洪水発生後に港湾区域近辺で実施された漂着物除去量(流木等)を把握し、船舶の航行(操業上)の支障に関する影響を評価する。令和4年度は、**海岸漂着物の処理実績はないものの、海岸漂着物の回収及び仮置きがされている状況であった。**

令和4年度は、仮置きされている海岸漂着物(流木等)は120m³であり、至近3年間の変動幅を上回っている。

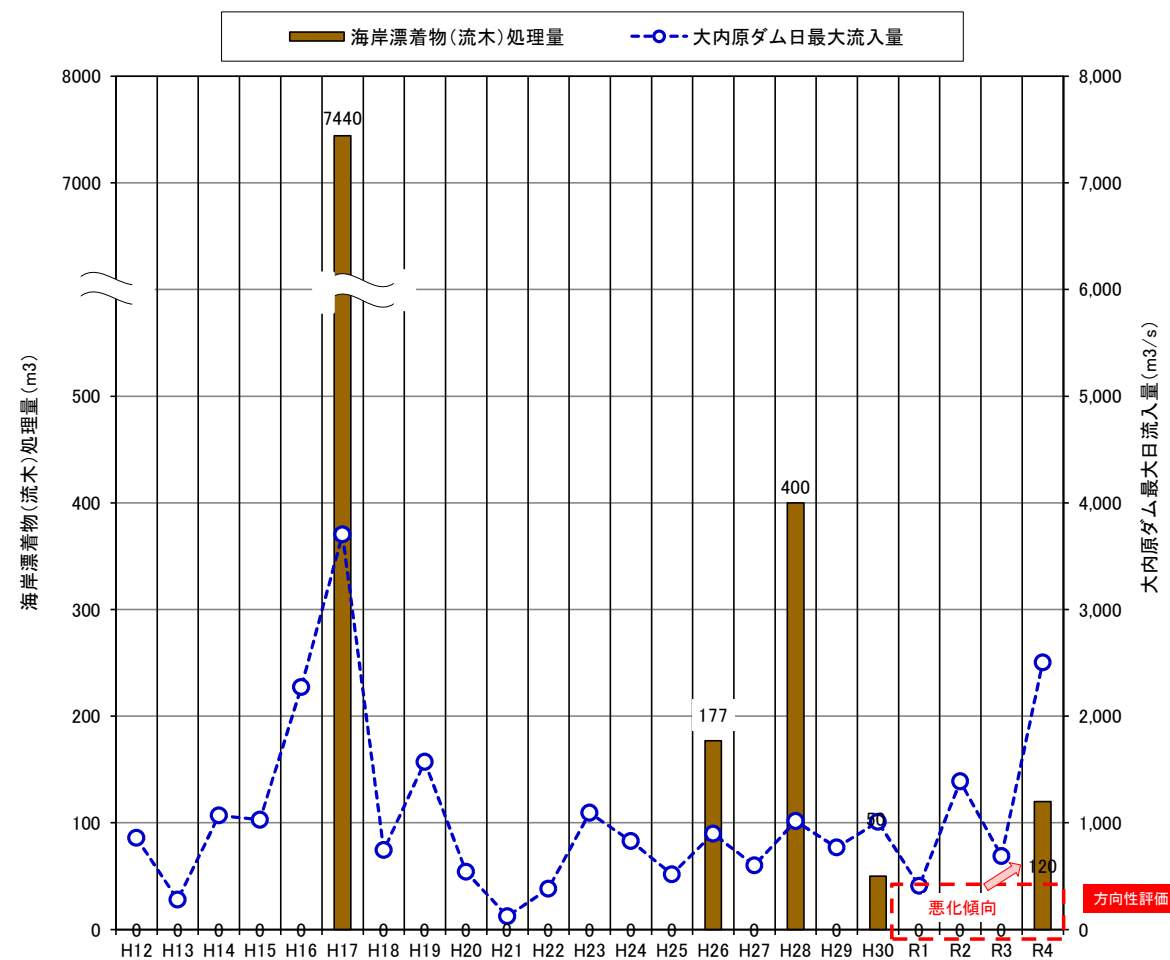
図30-5 海岸漂着物(流木等)の処理実績

- ① 方向性：令和4年度は、至近3年間(令和元年度～令和3年度)の変動幅を上回っていることから「悪化傾向」と評価される。【評価結果：C】
- ② 状態：海岸漂着物(流木等)の状態は、漁協ヒアリングの結果、日向市漁協から「悪い状態」の回答を得たことから「悪い状態」と評価される。【評価結果：c】

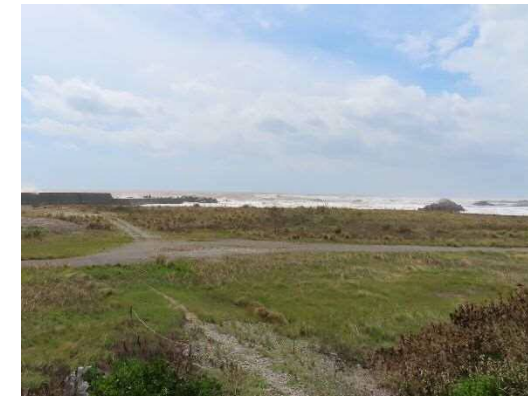
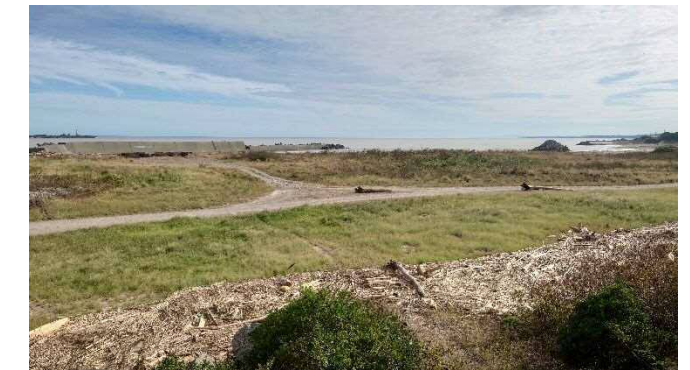
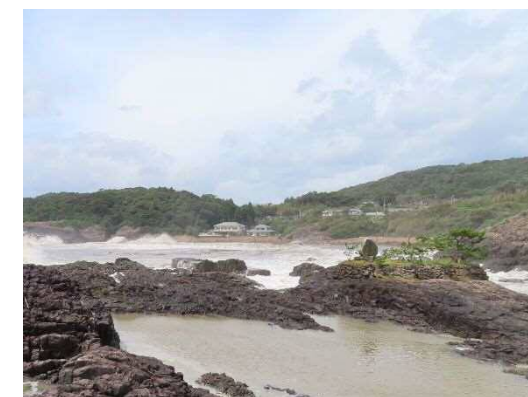
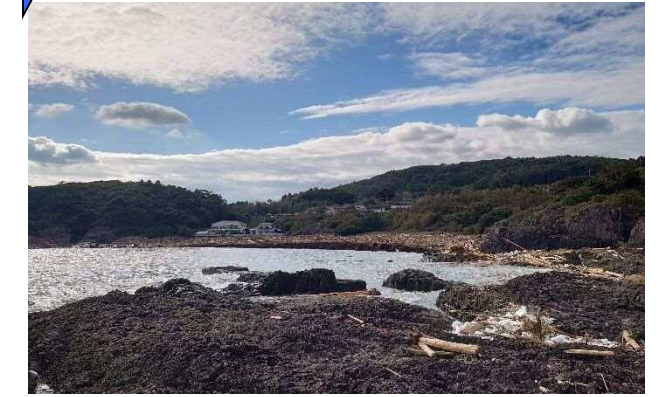
写真31-2 美々津港漂着物（流木等）状況の比較（※令和3年度は調査未実施）

海岸環境悪化に関する総合評価 : 悪いレベル【×】		
方向性	c	<ul style="list-style-type: none"> ・写真観測の結果、台風14号発生後の写真では、流木の海岸漂着が一部確認される。 ・海岸漂着物(流木等)の処理実績は、至近3年間(令和元年度~令和3年度)の変動幅を上回ることから「悪化傾向」と評価される。 ・以上より、「海岸環境悪化」の方向性は、悪化傾向【C】と評価される。
状態	c	<ul style="list-style-type: none"> ・海岸漂着物(流木等)の状態は、漁協ヒアリングの結果、日向市漁協から「悪い状態」の回答を得たことから「悪い状態」と評価される。 ・以上より、「海岸環境悪化」の状態は、悪い状態【c】と評価される。
