耳川水系総合土砂管理に関する評価・改善委員会

第12回 山地・ダム・河道・河口海岸ワーキンググループ

問題・課題評価資料【山地領域】

令和6年3月14日

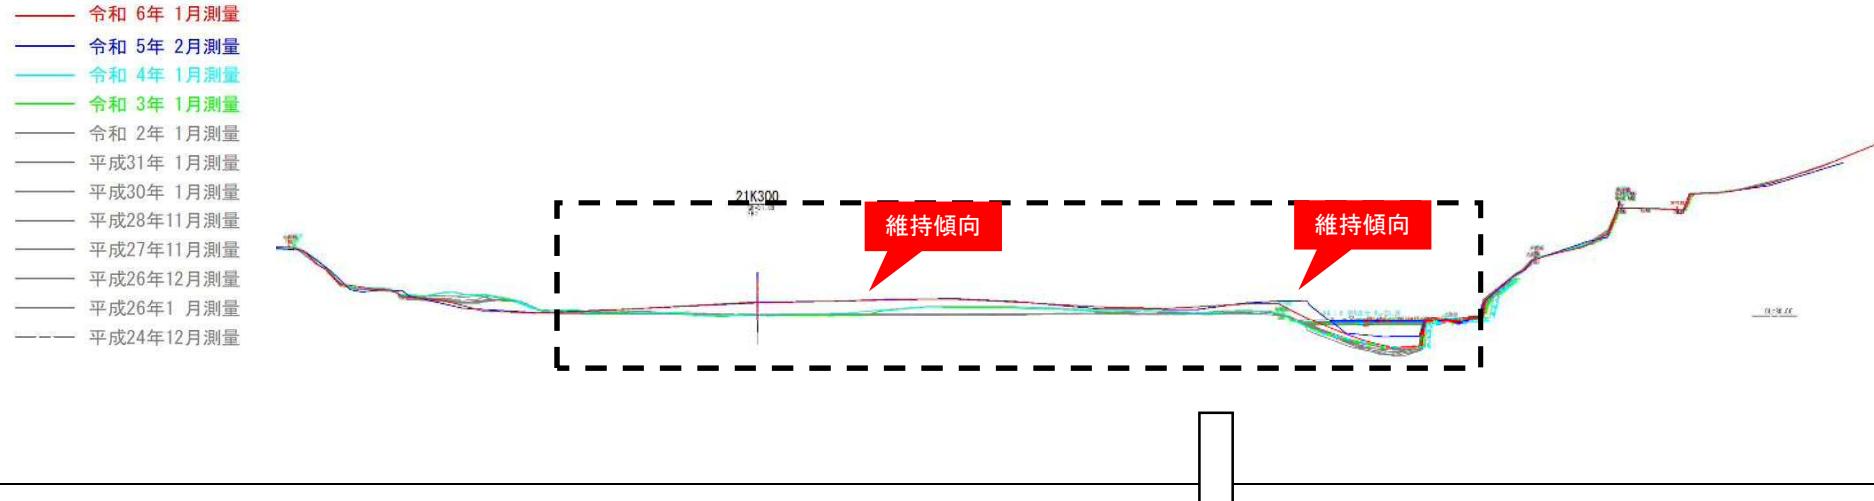
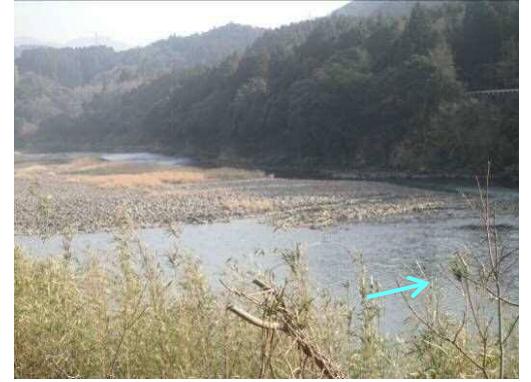
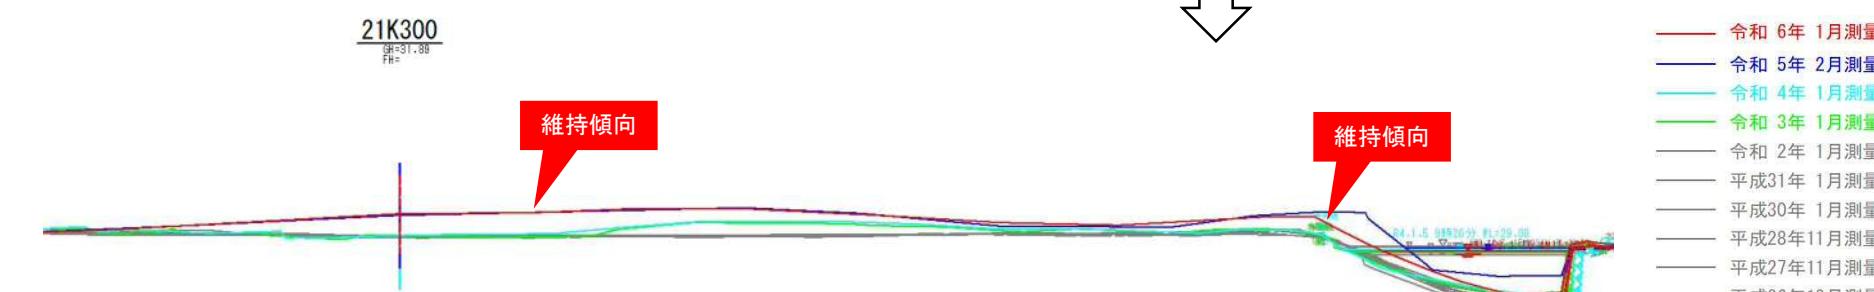
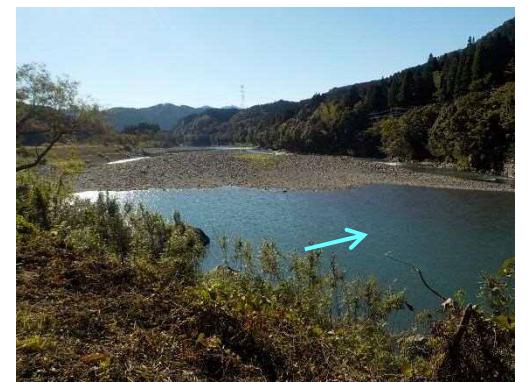
図 1-11(1) 横断測量結果（治水安全度の評価対象箇所）

測線位置	河川横断測量結果	【写真】 NO.13鹿瀬地区（下流側） 現地確認による堆積状況調査
①21K300 河床掘削 (鹿瀬地区)

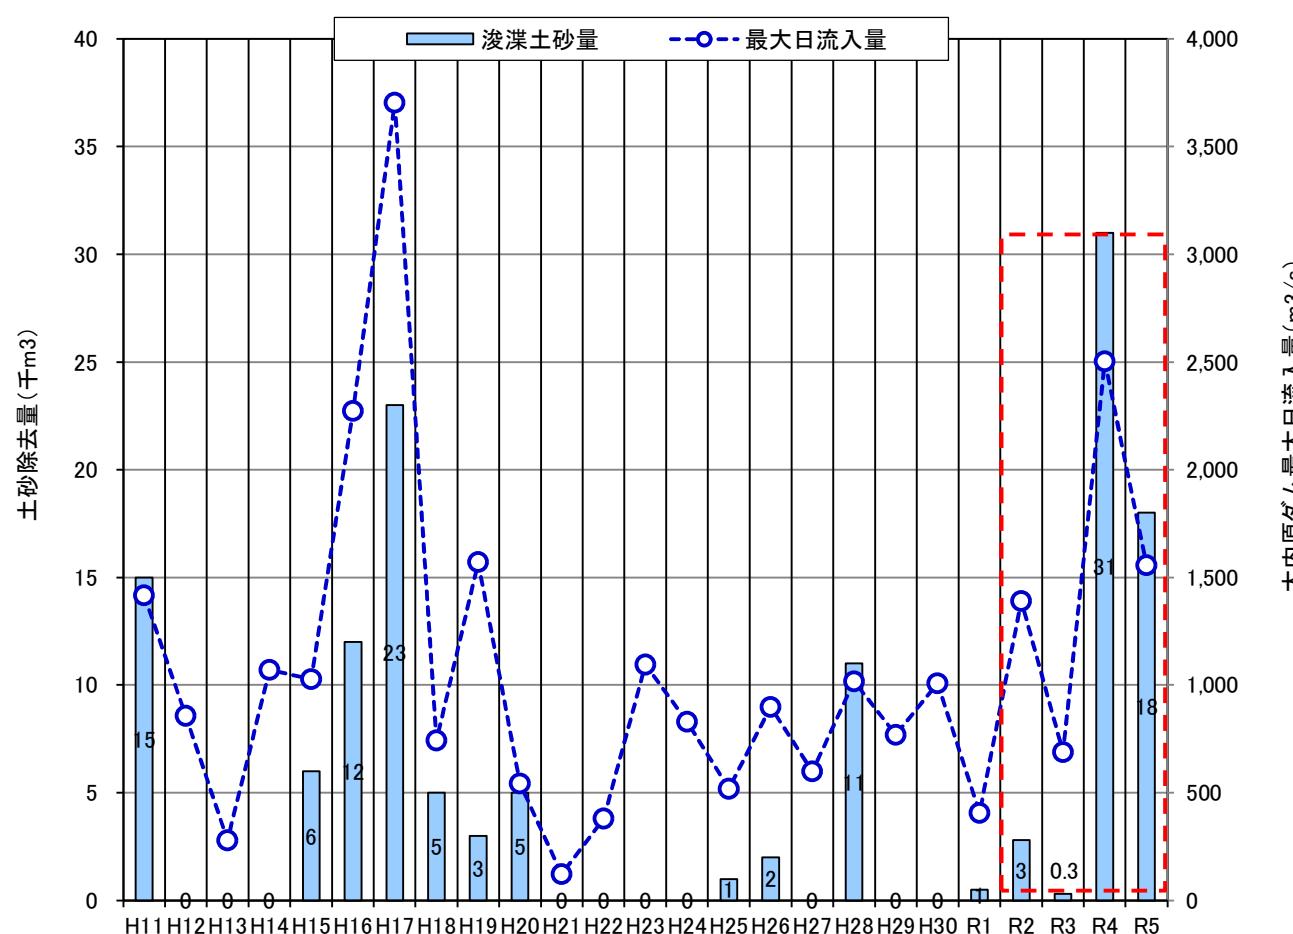
图1-12 美々津港での浚渫土砂量の経年変化

令和5年度は、悪い状態のエリアに入る。

- ① 方向性：管理行為の実施の有無によって評価が変わるために、方向性評価は実施しない。
【評価結果：-】
- ② 状 態：令和5年度の「浚渫土砂量/大内原ダム最大日流入量」は、基準年（平成11～13年）の変動幅を上回っていることから「悪い状態」と評価される。【評価結果：c】

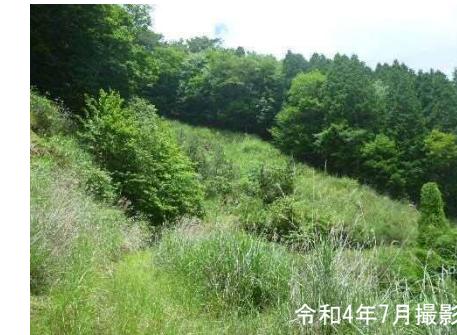
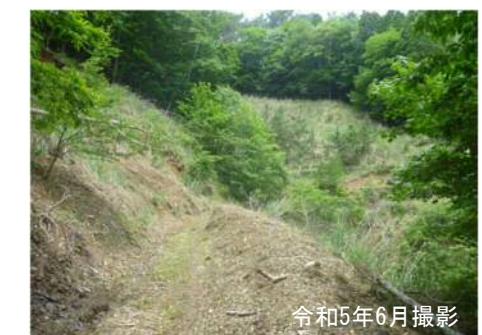
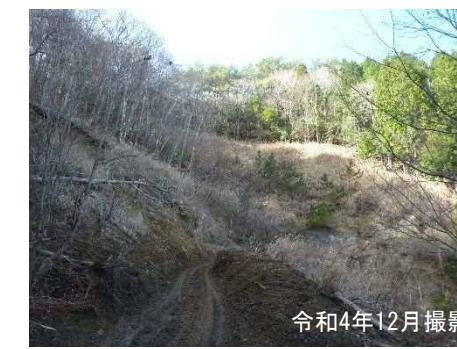
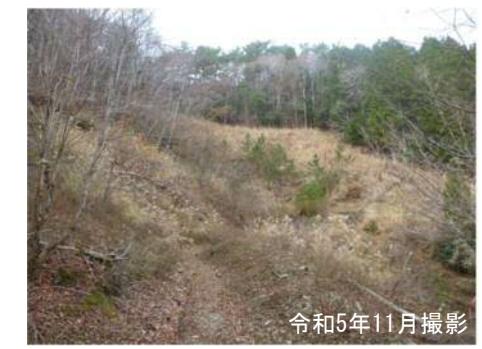
写真1-1 崩壊跡地の植生状況
(森林管理署提供)

写真1-2 崩壊跡地の植生状況
(森林管理署提供)

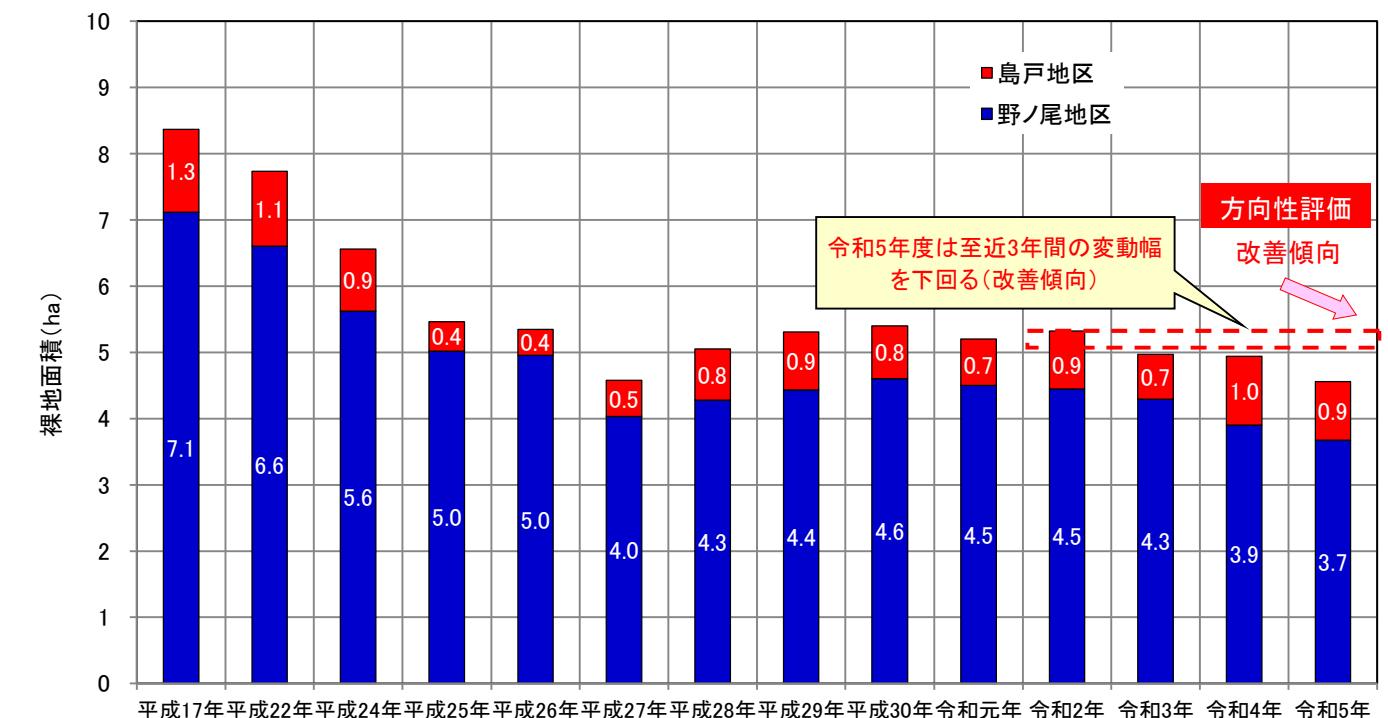
図3-2 平成17年大規模崩壊跡地における裸地面積の推移

自然景観の方向性評価は、図3-2に示すとおり、山地領域で特に注目すべき景観として、平成17年度被災時に発生した塚原ダム下流の大規模崩壊跡地（野ノ尾地区・島戸地区）における裸地面積の変化に着目して評価する。自然景観に関する評価対象の大規模崩壊跡地は、裸地面積が年々僅かに増加した時期もあったが、近年は徐々に減少傾向であり、令和5年度の当該箇所の裸地面積は、至近3年間の変動幅を下回る。

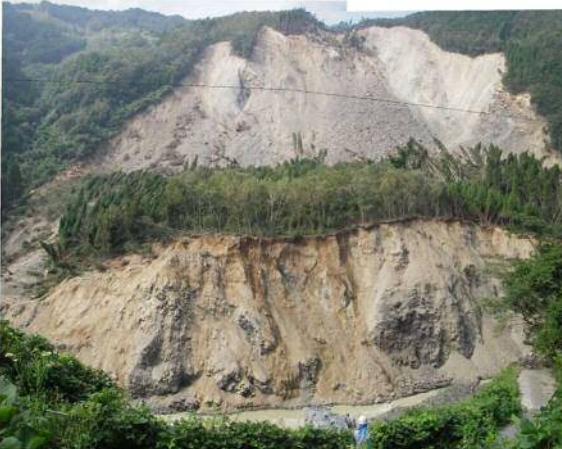
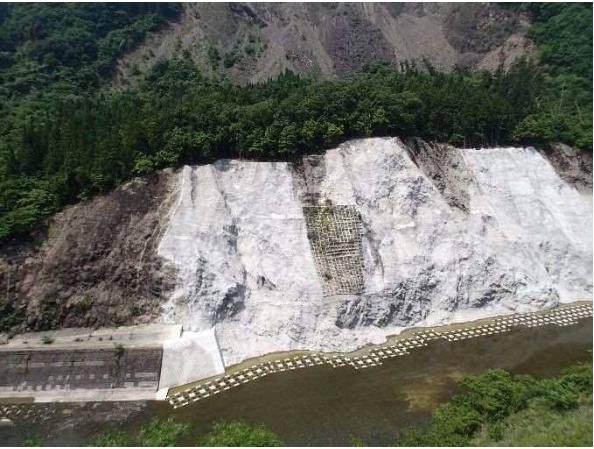
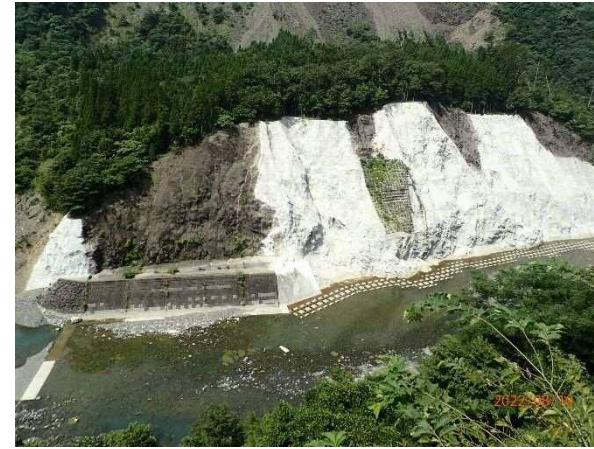
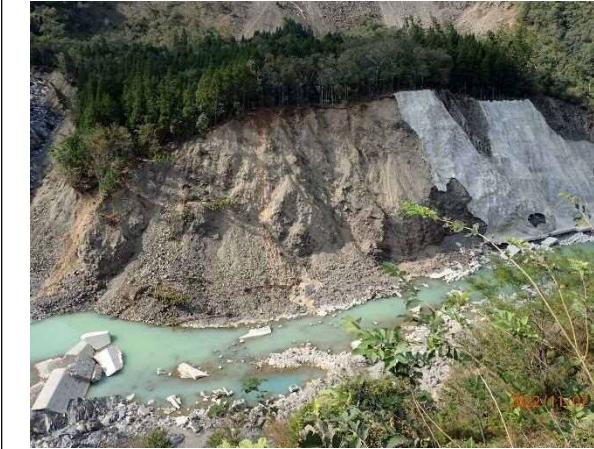
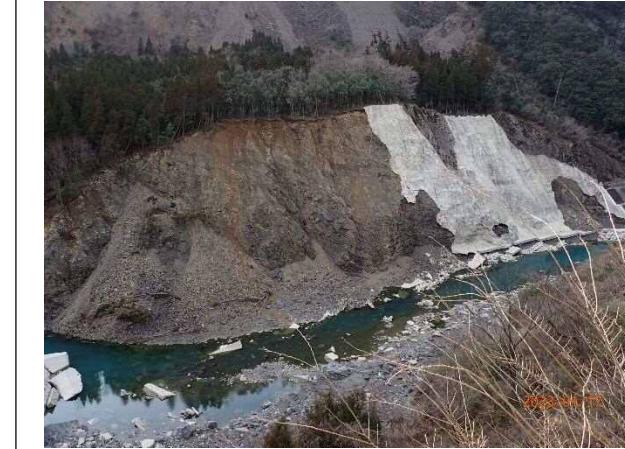
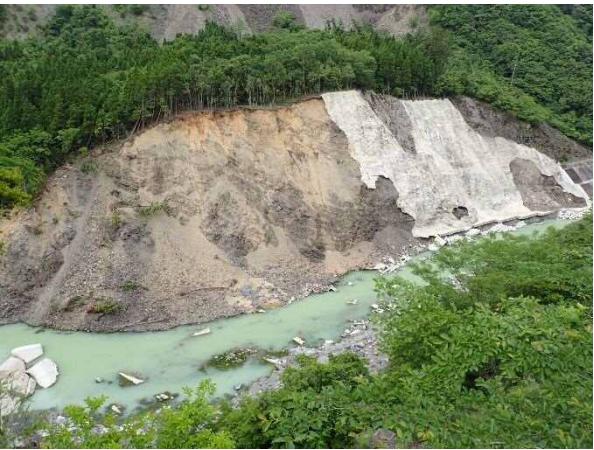
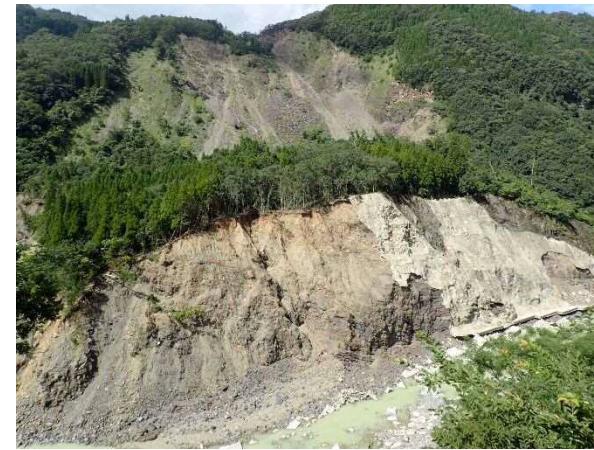
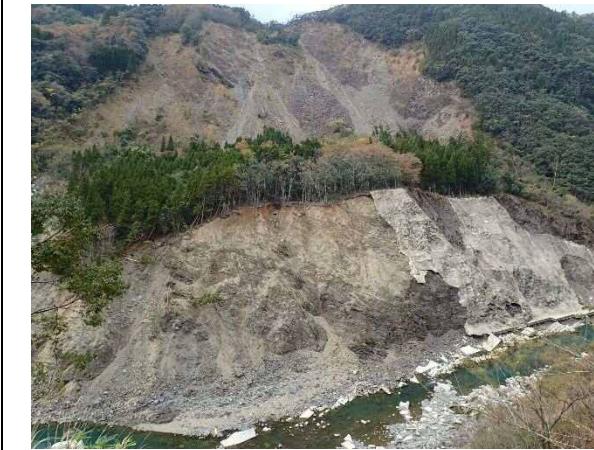
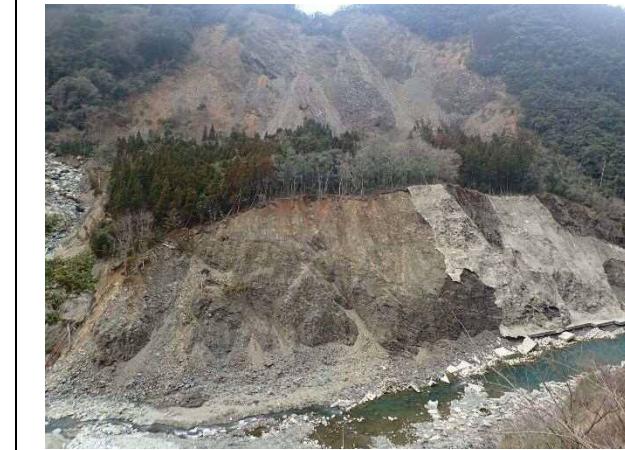
写真3-4(1) 写真観測結果（大規模崩壊跡地）※参考

被災直後（平成17年度）	
No.7 大規模崩壊跡地 (塚原ダム下流) 野ノ尾地区

令和5年度は、自然景観の状態に関して、一部の森林管理者から「悪い状態」の回答を得た。なお、写真観測結果では、一部の箇所で土砂流入がみられたが、ほとんどの地点では特に問題となるような箇所はみられない。

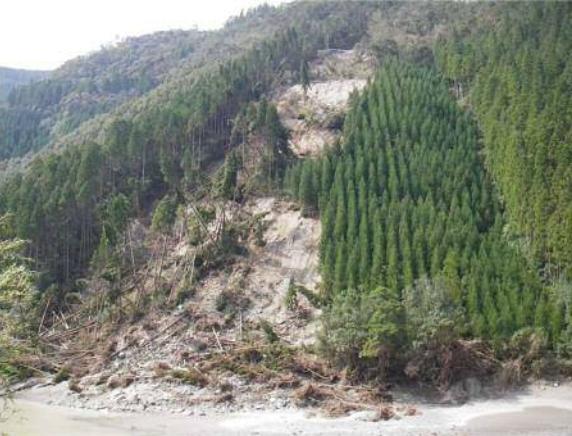
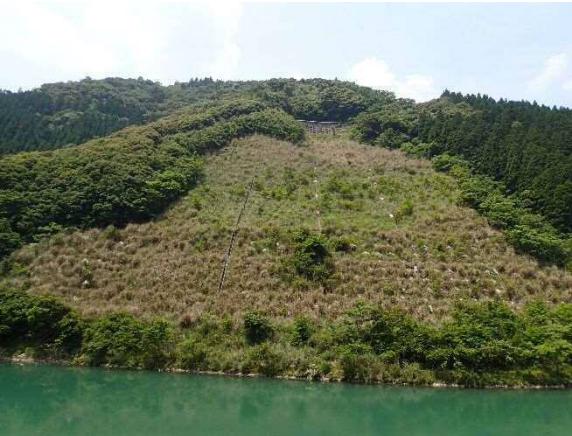
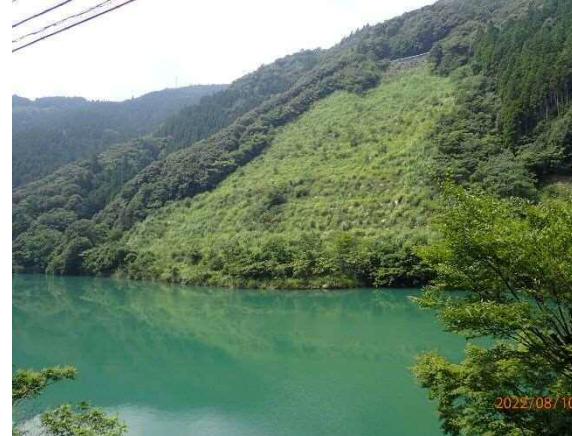
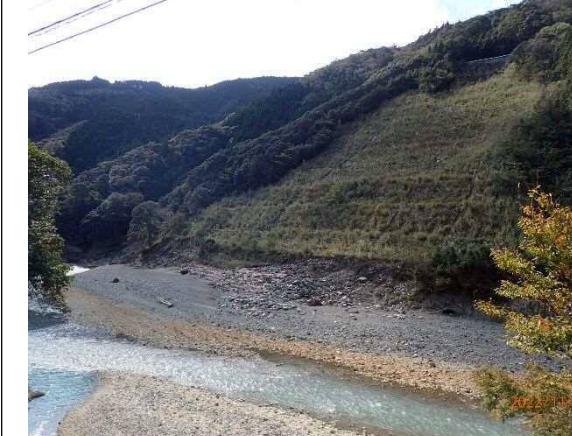
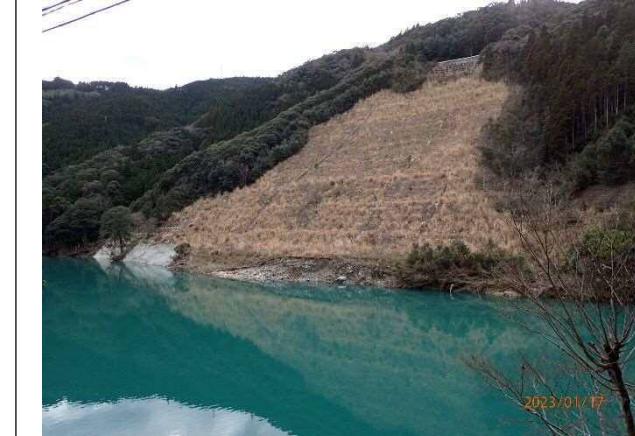
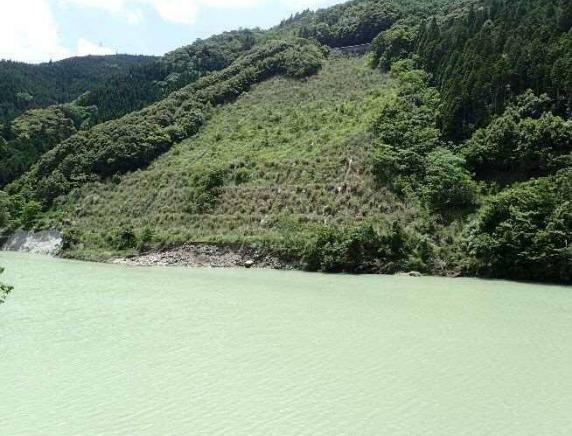
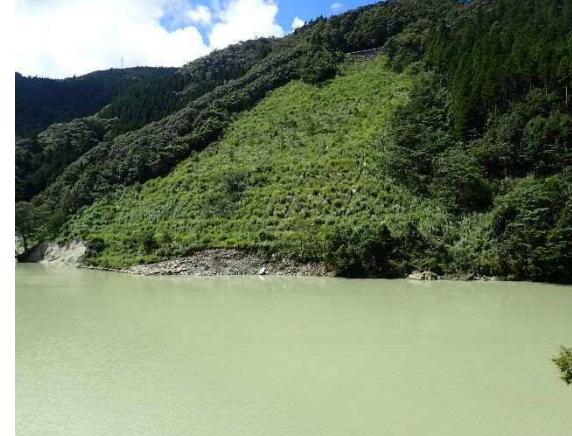
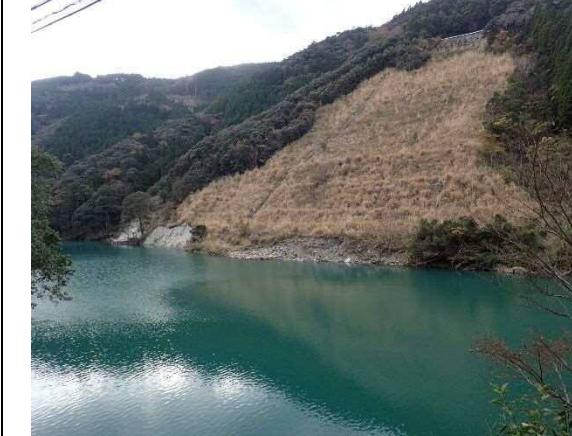
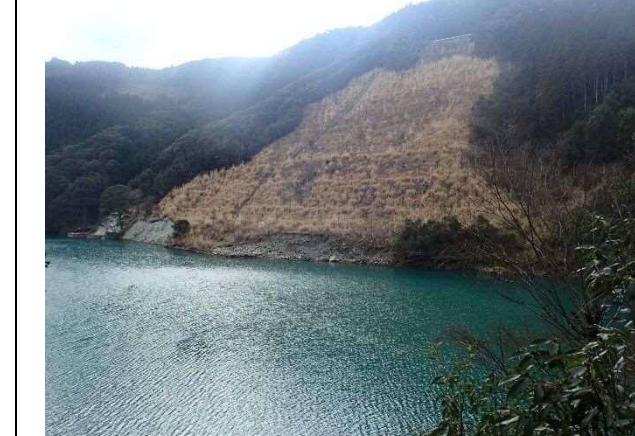
写真3-4(2) 写真観測結果（大規模崩壊跡地）※参考

場所	被災直後（平成17年度）
No.10 大規模崩壊跡地 (山須原ダム 貯水池)

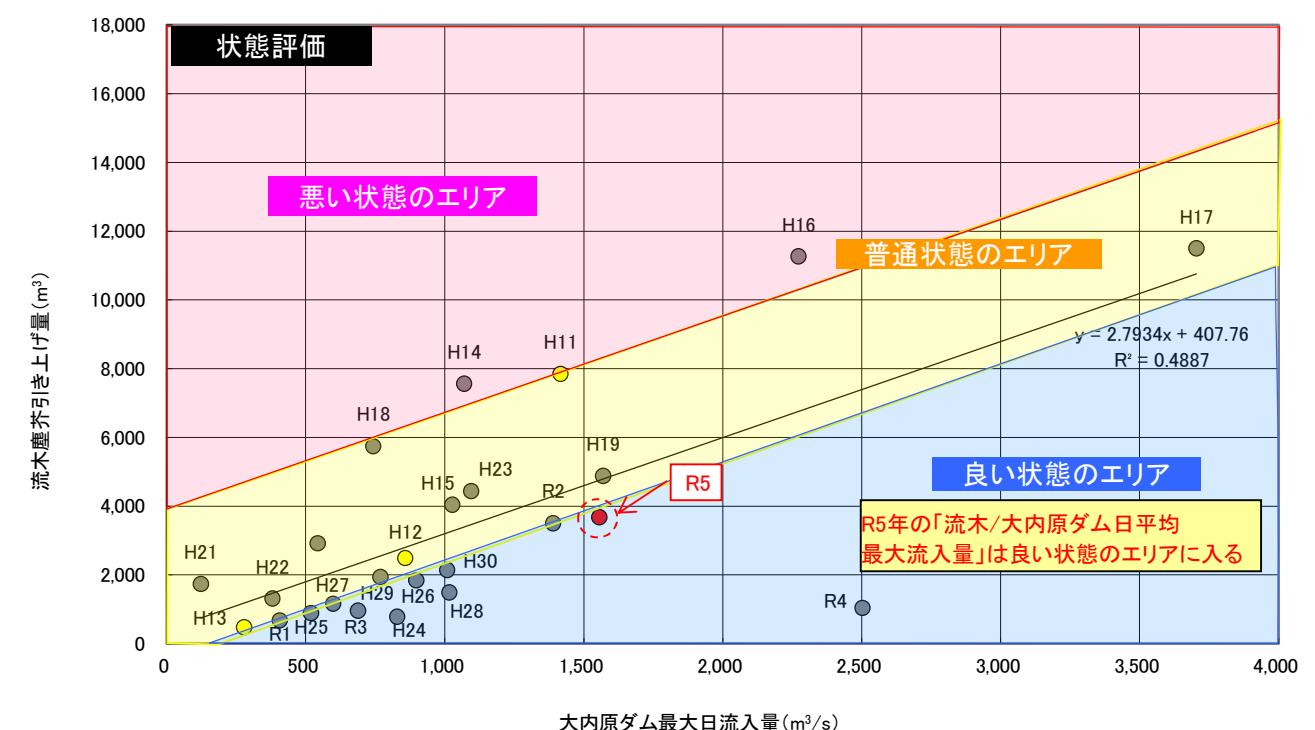
図5-6 流木塵芥引き上げ量／日平均最大流入量の相関図（状態評価）

流木処理実績の状態評価は、図5-6に示すとおり、流木塵芥引き上げ量と大内原ダム最大日流入量の相関図を用いて、基準年（平成11～13年）との比較により評価する。令和5年度は、良い状態のエリアに入る。

- ① 方向性：管理行為の実施の有無によって評価が変わるために、方向性評価は実施しない。
【評価結果：-】
- ② 状 態：流木処理実績の状態は、基準年（平成11～13年度）と比較すると「良い状態」と評価される。【評価結果：a】

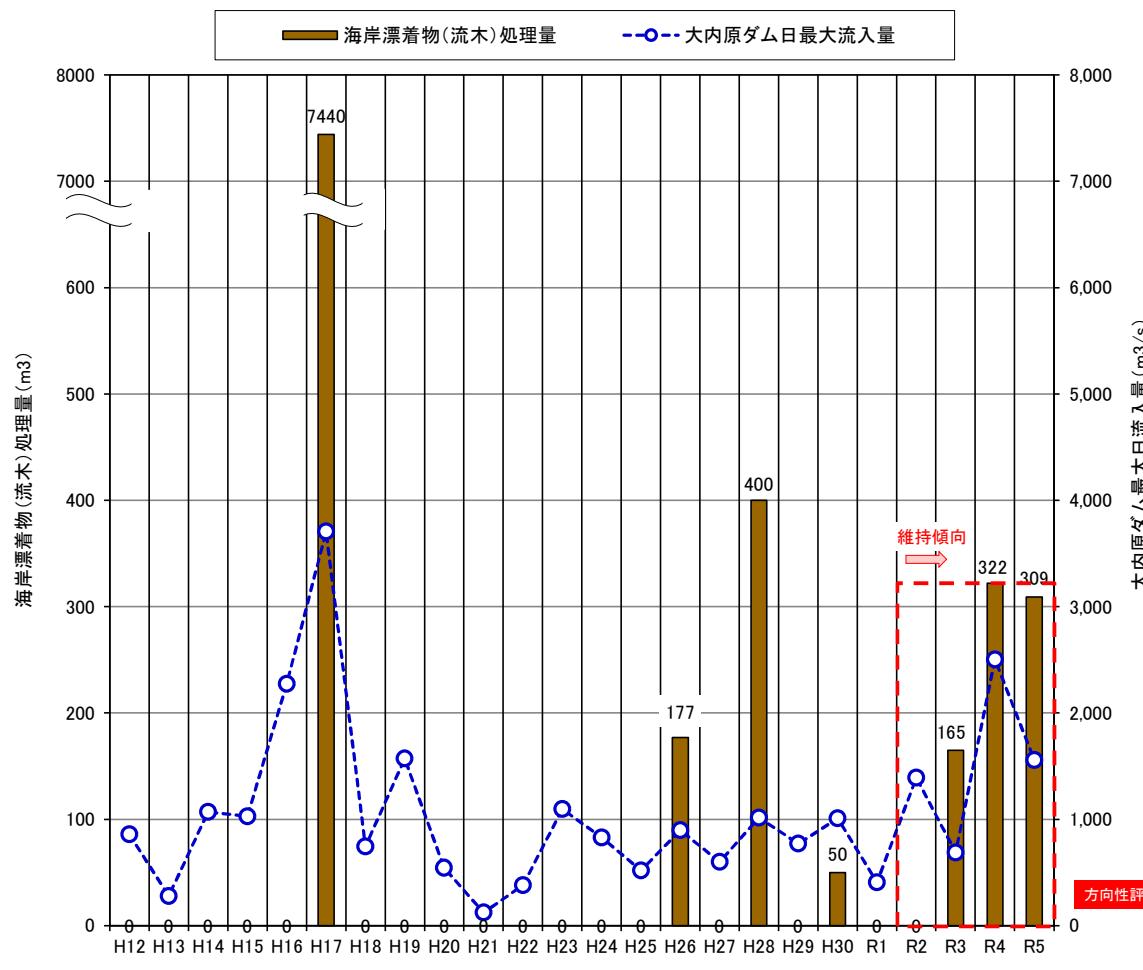
図5-7 海岸漂着物（流木等）の処理実績

方向性評価は、図5-7に示すとおり、海岸漂着物の処理実績を用いて、至近3年間（令和2年度～令和4年度）との比較により評価するが、令和5年度については仮置きされている漂着物を評価対象とした。
令和5年度は、仮置きされている海岸漂着物（流木等）は309m³であり、至近3年間の変動幅の範囲内にある。

- ① 方向性：令和5年度は、至近3年間（令和2年度～令和4年度）の変動幅の範囲内にあることから「維持傾向」と評価される。【評価結果：B】
- ② 状態：海岸漂着物（流木等）の状態は、漁協ヒアリングの結果、日向市漁協から「悪い状態」の回答を得たことから「悪い状態」と評価される。【評価結果：C】

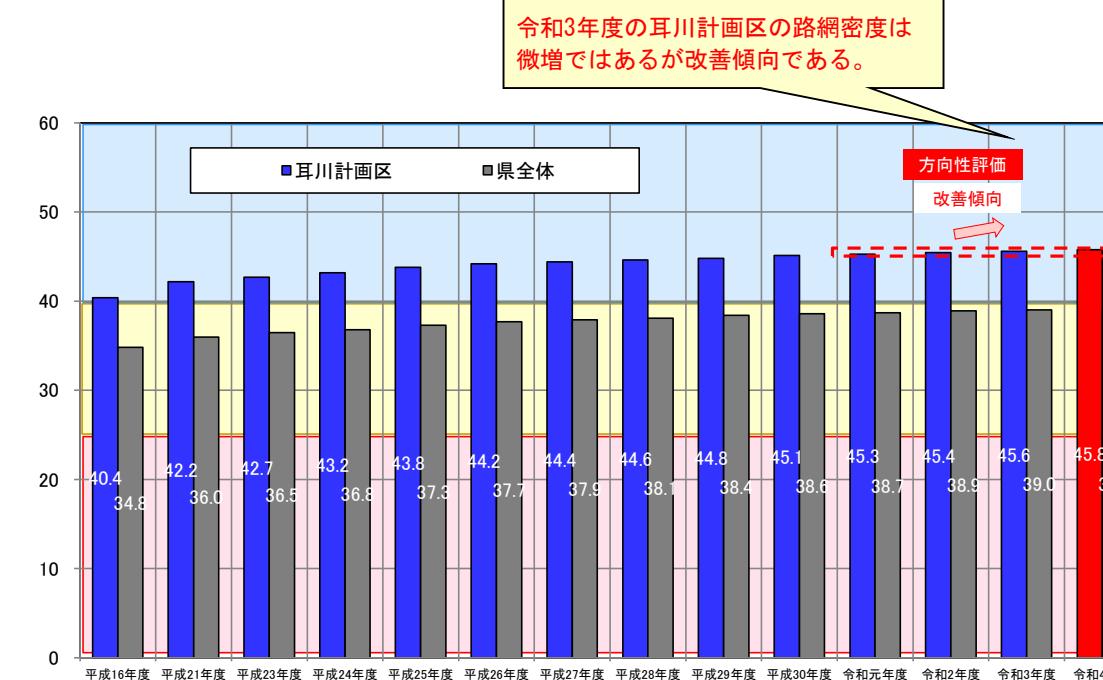
図5-8 路網密度の推移

路網密度の方向性評価は、図5-8に示すとおり、耳川計画区における路網密度の推移について、至近3年間との比較により評価する。令和4年度は、至近3年間の変動幅から微増している。

路網密度の状態評価は、図5-8に示すとおり、『第八次宮崎県森林・林業長期計画』令和7年目標値(39.7m/ha)及び全国的な路網密度のおおよその平均(25m/ha)を基準に評価する。令和4年度は、45.8m/haとなっており、「良い状態」エリアに入る。なお、宮崎県全体の平均(39.1m/ha)と比較すると、耳川計画区は路網密度が高い状況である。

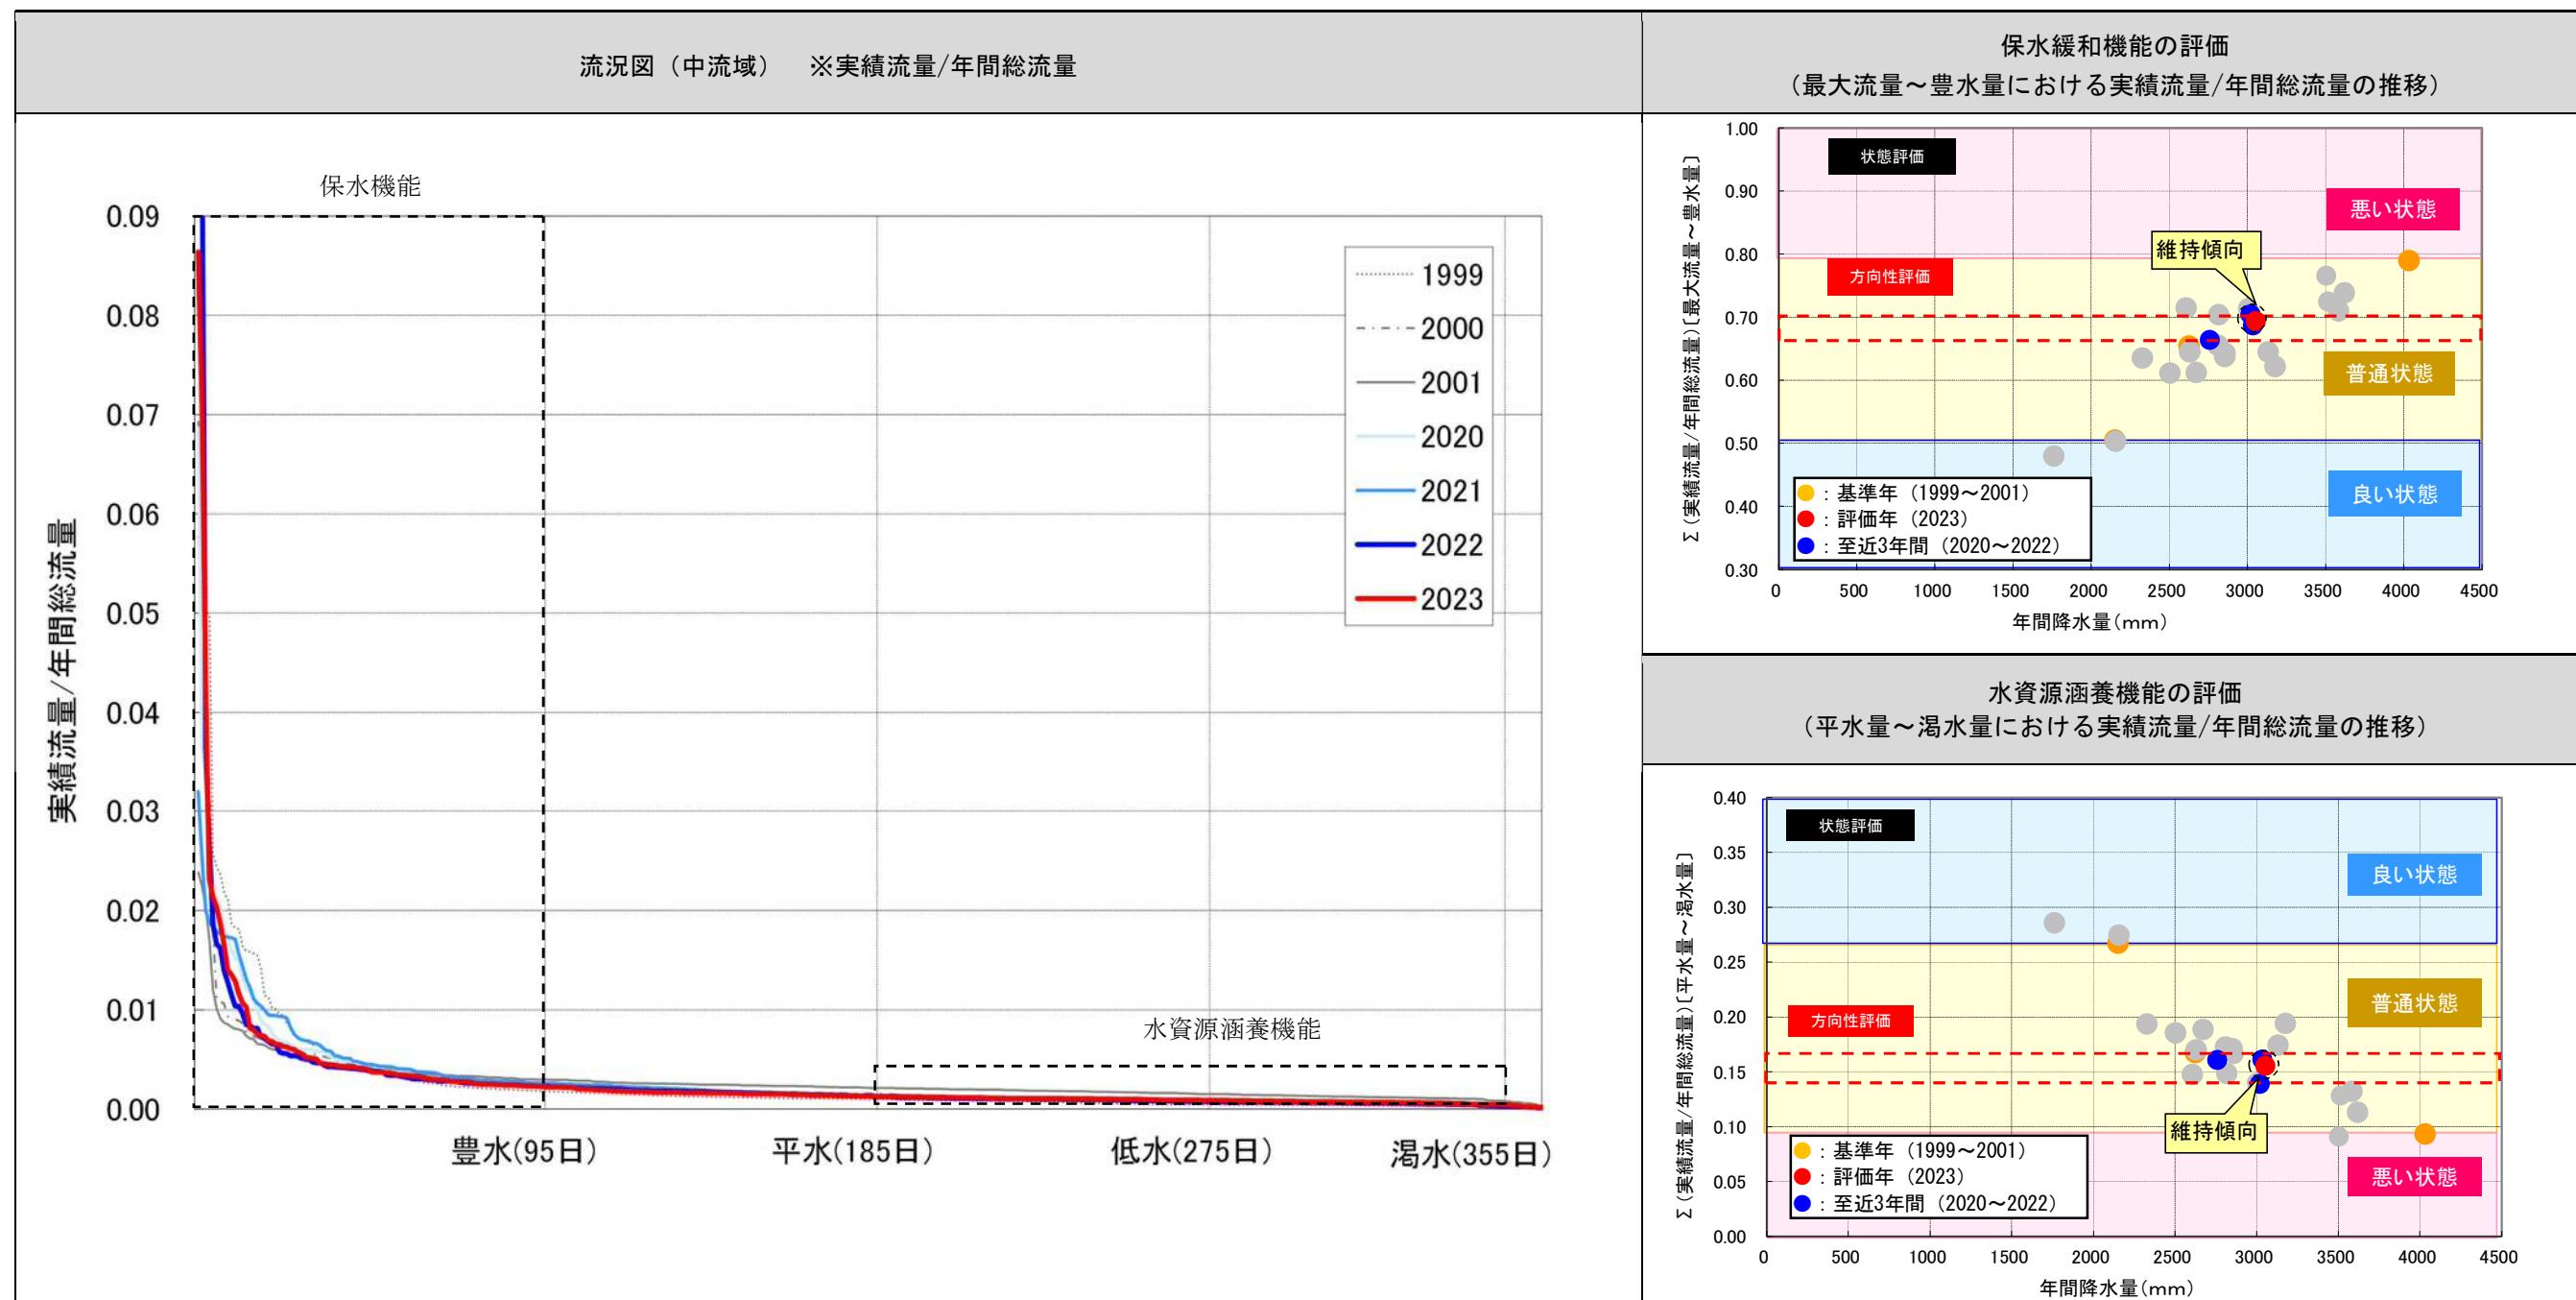
図6-6 耳川下流域の実績流量/年間流量による比較（流況図）

<洪水緩和機能の状況（中流域）の評価>

- ① 方向性：2023年（令和5年）の最大流量～豊水量における実績流量/年間総流量は、至近3年間（2020～2022（令和2年～令和4年））と比較して同程度であることから、「維持傾向」と評価される。
【評価結果：B】
- ② 状態：2023年（令和5年）の最大流量～豊水量における実績流量/年間総流量は、基準年（1999～2001（平成11年～平成13年））と比較して同程度であることから、「普通状態」と評価される。
【評価結果：b】

<渇水緩和機能の状況（中流域）の評価>

- ① 方向性：2023年（令和5年）の平水量～渇水量における実績流量/年間総流量は、至近3年間（2020～2022（令和2年～令和4年））と比較して同程度であることから、「維持傾向」と評価される。
【評価結果：B】
- ② 状態：2023年（令和5年）の平水量～渇水量における実績流量/年間総流量は、基準年（1999～2001（平成11年～平成13年））と比較して同程度であることから、「普通状態」と評価される。
【評価結果：b】

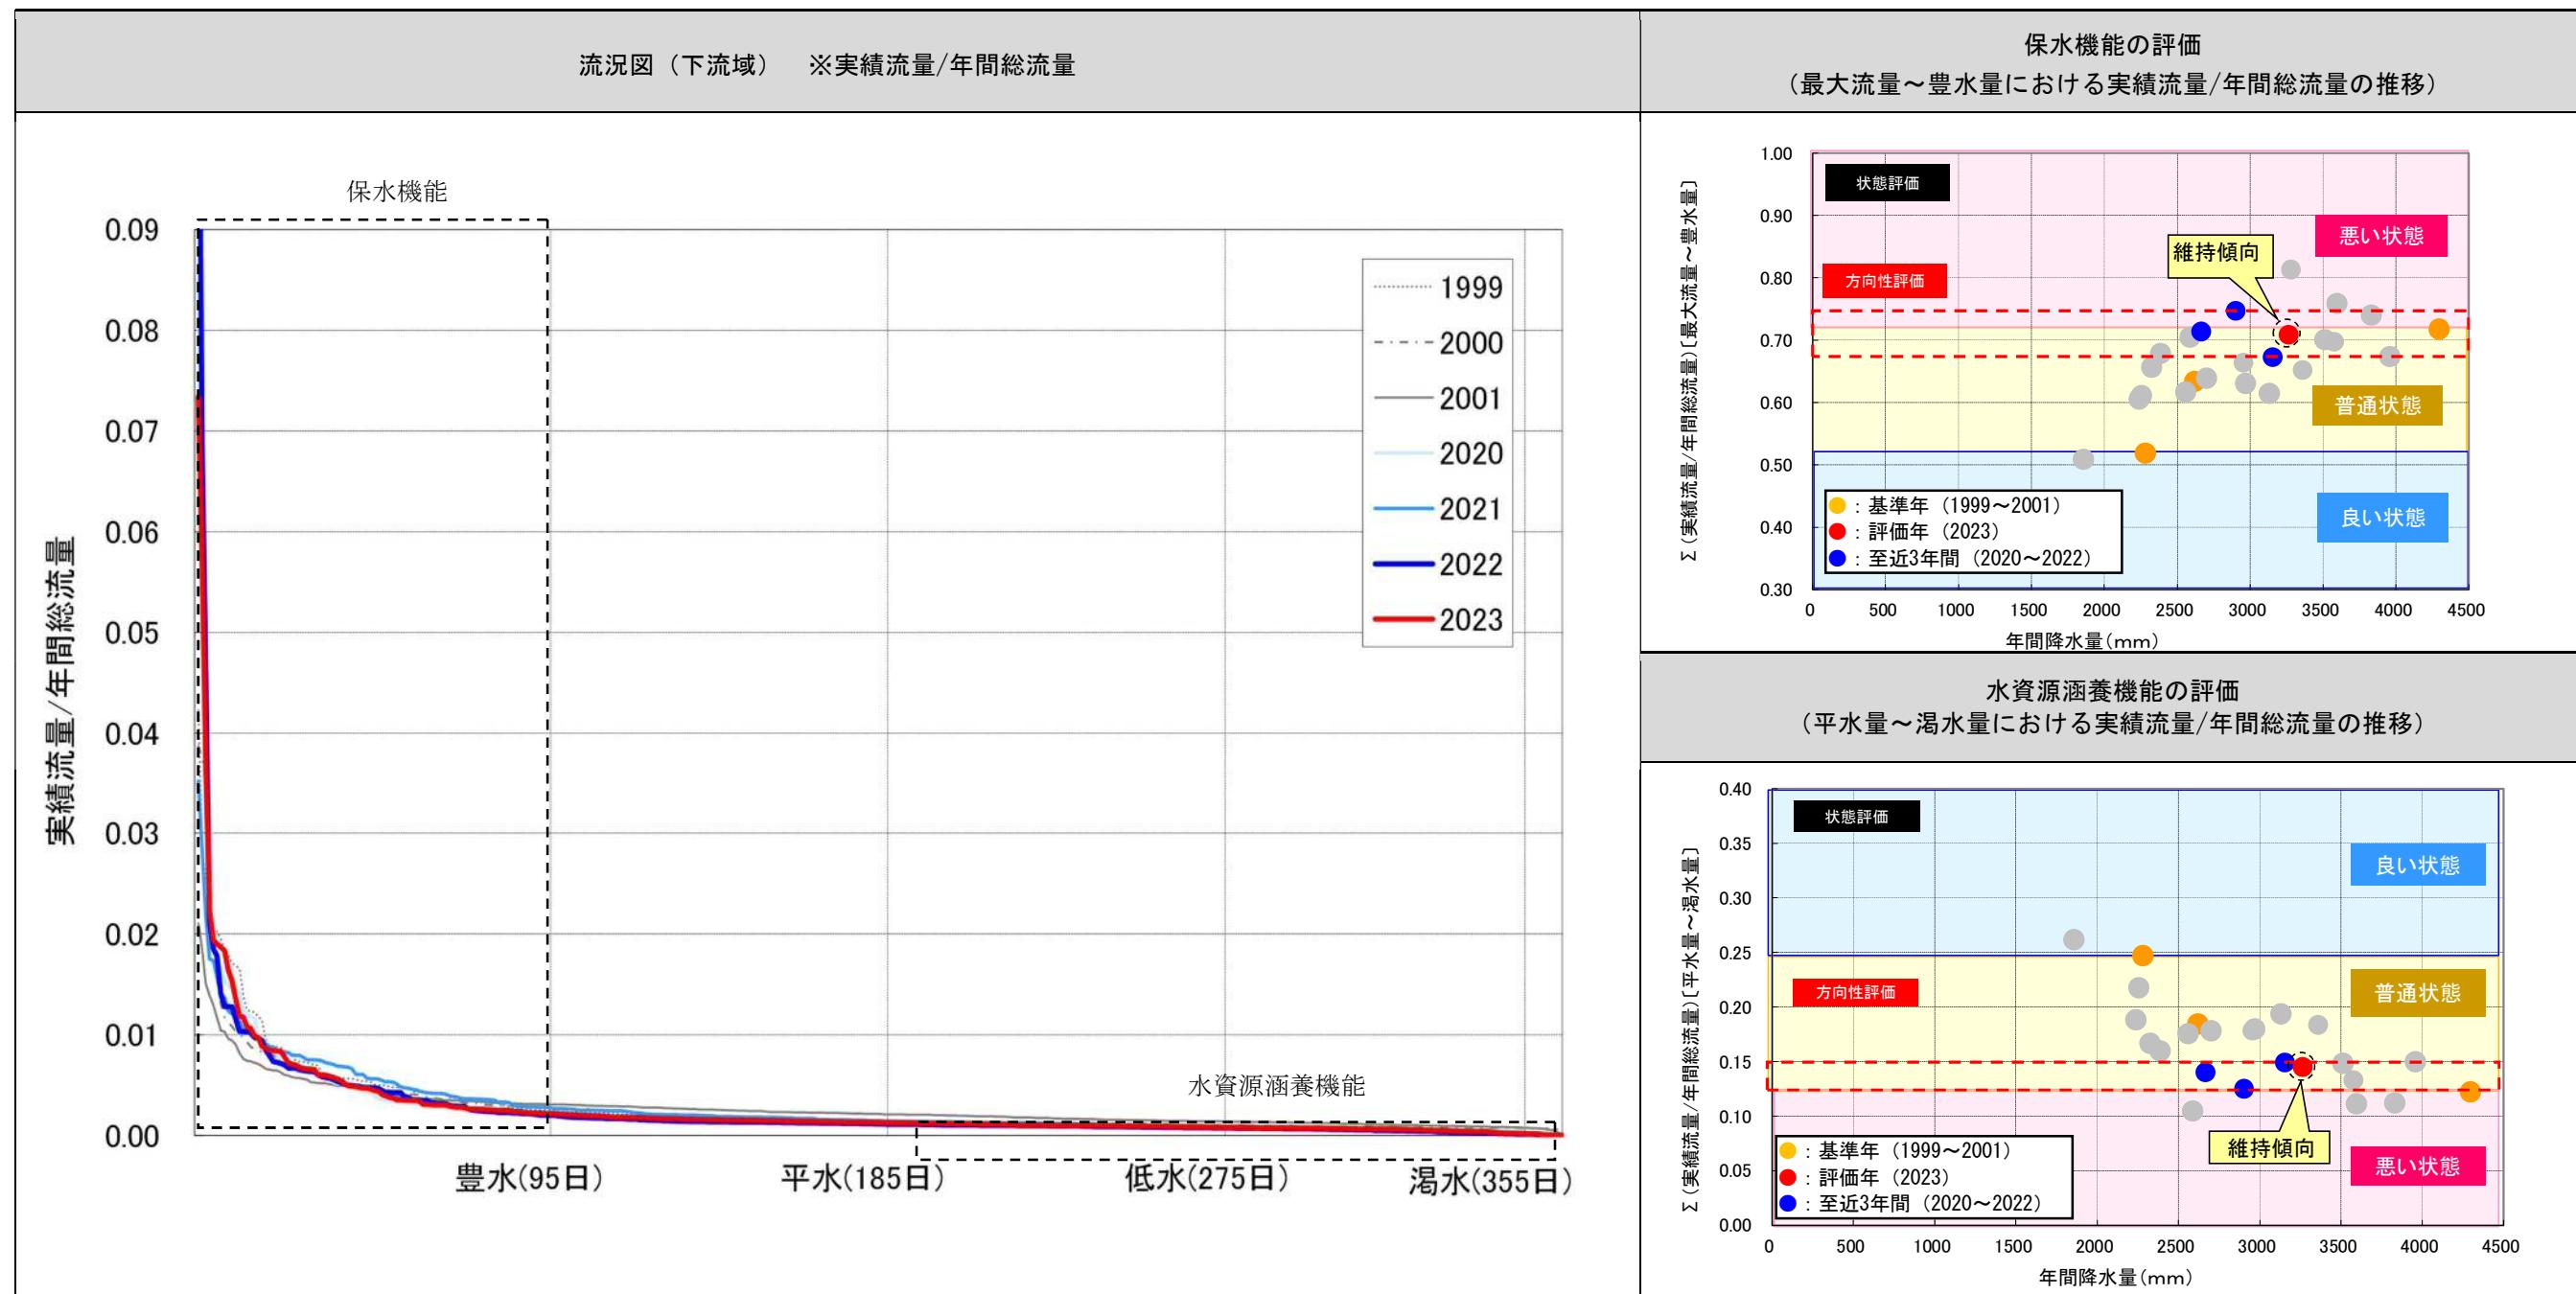
<洪水緩和機能の状況（下流域）の評価>

- ① 方向性：2023（令和5年）の最大流量～豊水量における実績流量/年間総流量は、至近3年間（2020～2022（令和2年～令和4年））と比較して同程度であることから、「維持傾向」と評価される。
【評価結果：B】
- ② 状態：2023年（令和5年）の最大流量～豊水量における実績流量/年間総流量は、基準年（1999～2001（平成11年～平成13年））と比較して同程度であることから、「普通状態」と評価される。
【評価結果：b】

<渴水緩和機能の状況（下流域）の評価>

- ① 方向性：2023年（令和5年）の平水量～渴水量における実績流量/年間総流量は、至近3年間（2020～2022（令和2年～令和4年））と比較して同程度であることから、「維持傾向」と評価される。
【評価結果：B】
- ② 状態：2023年（令和5年）の平水量～渴水量における実績流量/年間総流量は、基準年（1999～2001（平成11年～平成13年））と比較して同程度であることから、「普通状態」と評価される。
【評価結果：b】

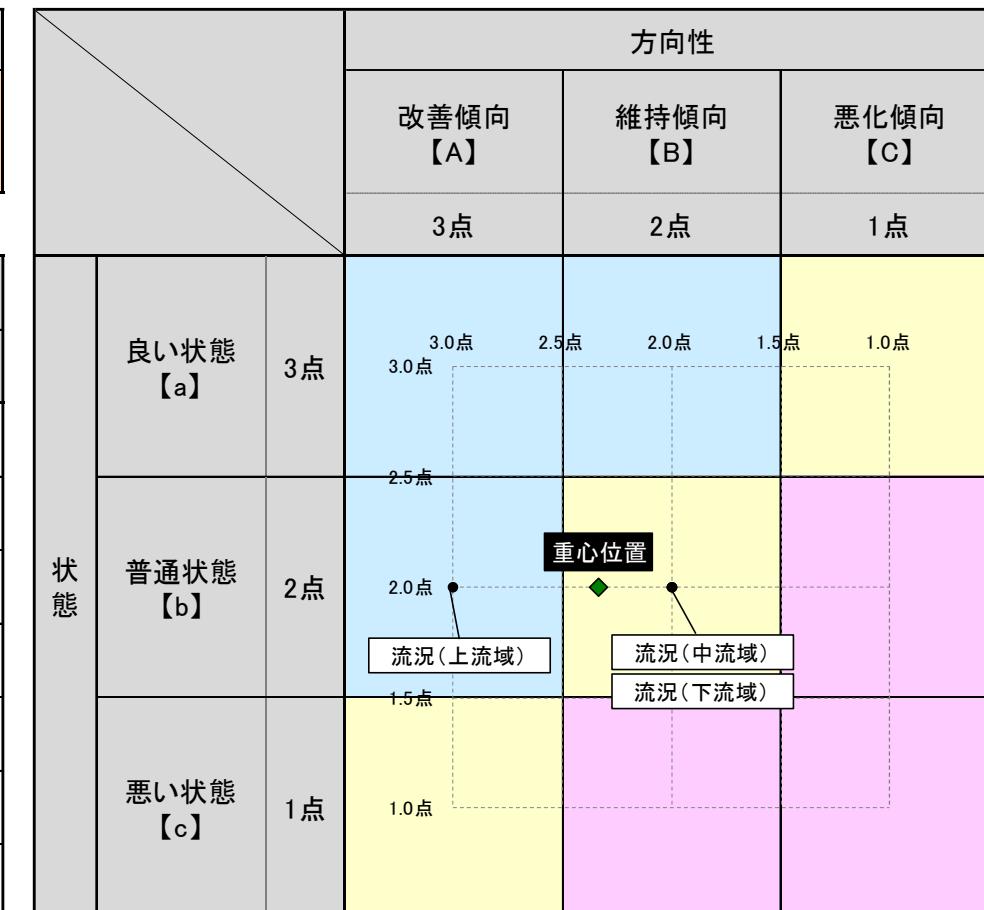
渴水緩和機能の状況に関する総合評価：普通レベル【△】	
方向性	B
状態	b

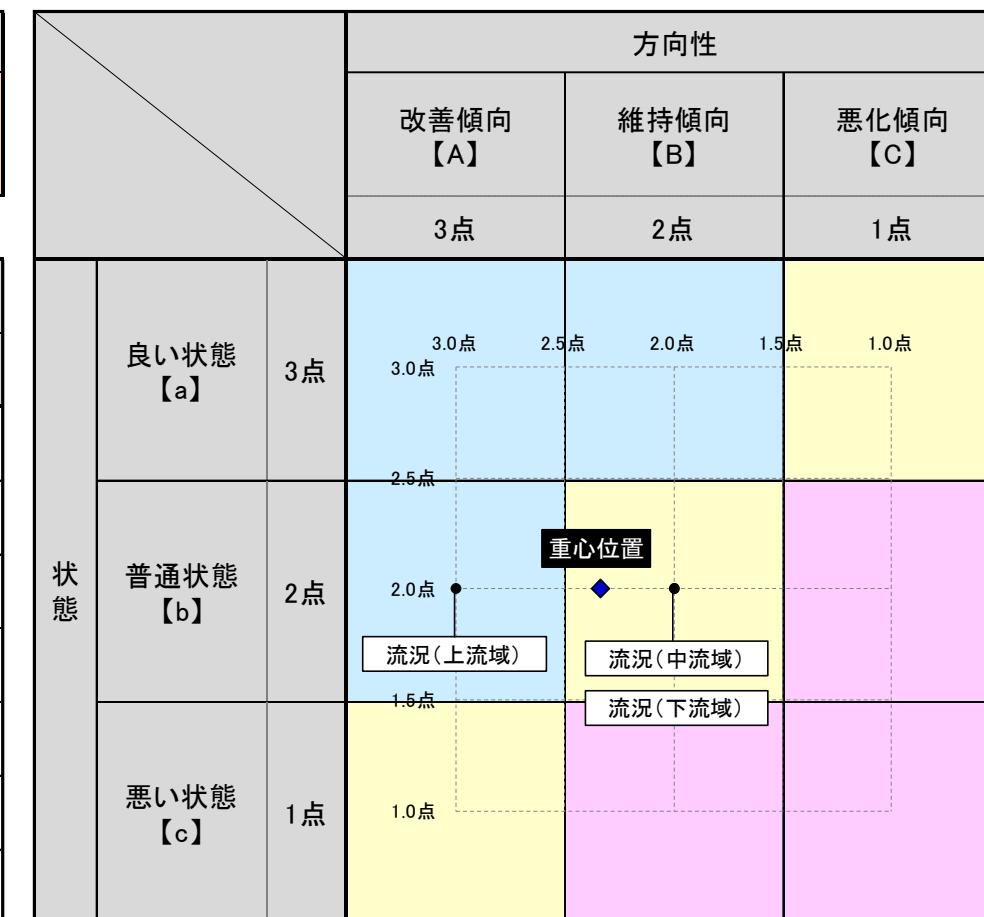
洪水緩和機能の状況に関する総合評価：普通レベル【△】		
方向性	B	<ul style="list-style-type: none"> ・洪水緩和機能(上流域)の方向性は、至近3年間(令和2年度～令和4年度)と比較してやや改善していることから、「改善傾向」と評価される。 ・洪水緩和機能(中流域)の方向性は、至近3年間(令和2年度～令和4年度)と比較して同程度であることから、「維持傾向」と評価される。 ・洪水緩和機能(下流域)の方向性は、至近3年間(令和2年度～令和4年度)と比較して同程度であることから、「維持傾向」と評価される。 ・以上より、「洪水緩和機能の状況」の方向性は、維持傾向【B】と評価される。
状態	b	<ul style="list-style-type: none"> ・洪水緩和機能(上流域)の状態は、基準年(平成11年～平成13年)と比較して同程度であることから、「普通状態」と評価される。 ・洪水緩和機能(中流域)の状態は、基準年(平成11年～平成13年)と比較して同程度であることから、「普通状態」と評価される。 ・洪水緩和機能(下流域)の状態は、基準年(平成11年～平成13年)と比較して同程度であることから、「普通状態」と評価される。 ・以上より、「洪水緩和機能の状況」の状態は、普通状態【b】と評価される。

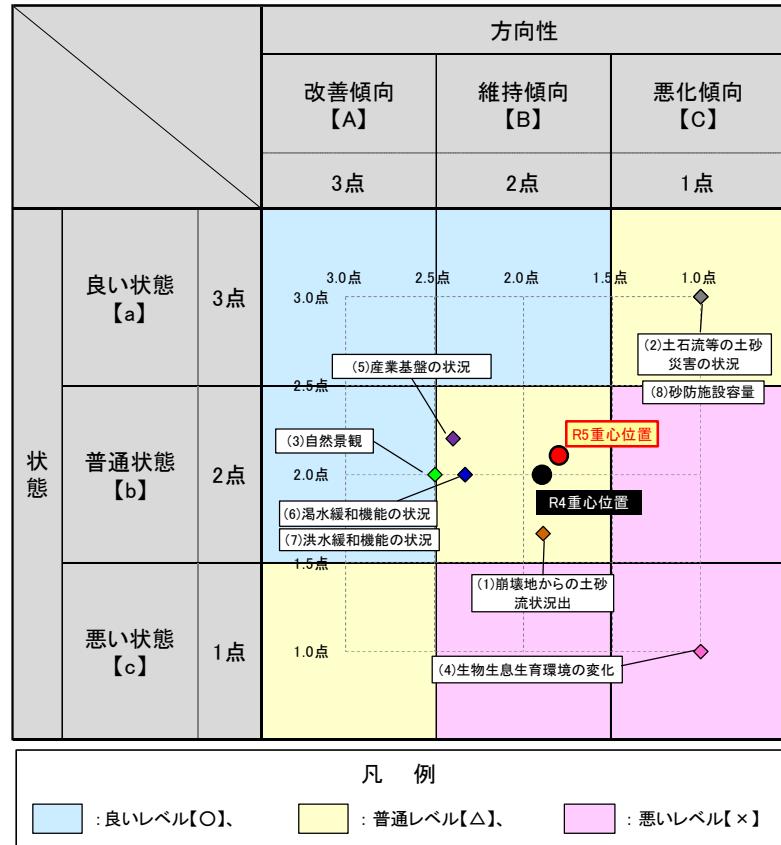
山地領域の総合評価（令和5年度）

総合土砂管理上の問題・課題	評価点	
	方向性	状態
(1) 崩壊地からの土砂流出状況	1.9	1.7
(2) 土石流等の土砂災害の発生状況	1.0	3.0
(3) 自然景観	2.5	2.0
(4) 生物生息生育環境の変化	1.0	1.0
(5) 産業基盤の状況	2.4	2.2
(6) 渇水緩和機能の状況	2.3	2.0
(7) 洪水緩和機能の状況	2.3	2.0
(8) 砂防施設容量	1.0	3.0
R5重心	1.8	2.1
R4重心	1.9	2.0

山地領域の総合評価：普通レベル【△】		
方向性	B	改善傾向の問題・課題は、令和5年度は見られない。 悪化傾向の問題・課題は、「土石流等の土砂災害の発生状況」、「生物生息生育環境の変化」、「砂防施設容量」である。 それ以外の問題・課題は、維持傾向と評価される。 以上より、山地領域の問題・課題の方向性は、総合的に維持傾向【B】と評価される。
状態	b	良い状態の問題・課題は、「土石流等の土砂災害の発生状況」、「砂防施設容量」である。 悪い状態の問題・課題は、「生物生息生育環境の変化」である。 それ以外の問題・課題は、普通状態と評価される。 以上より、山地領域の問題・課題の状態は、総合的に普通状態【b】と評価される。
