写真観測（河川状況、構造物基礎等） ※参考（R4）

<写真観測（河川状況、構造物基礎）の結果>

問題・課題	
(23)治水安全度

【課題No.24】 氾濫発生時の被害状況

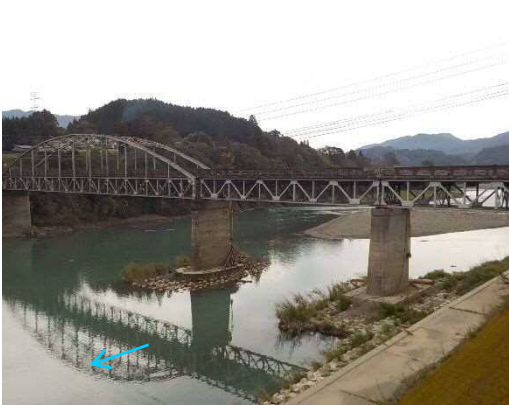
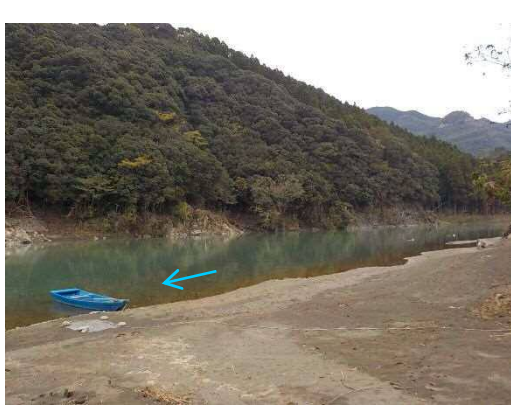
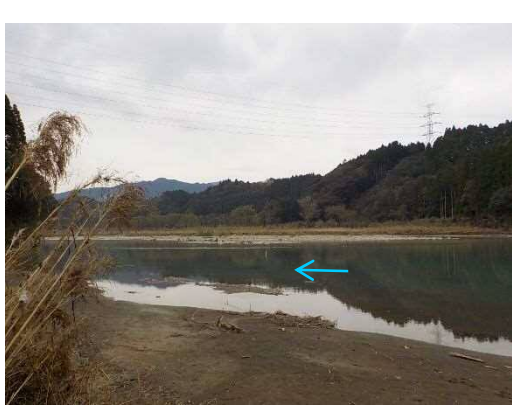
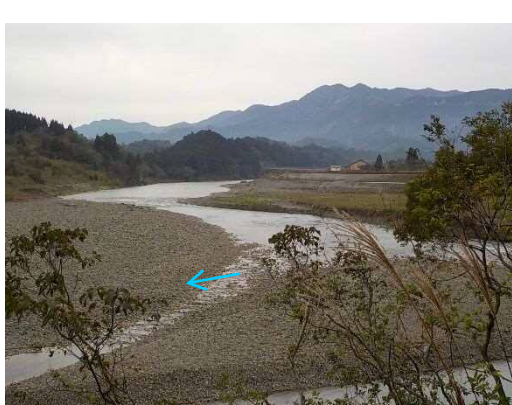
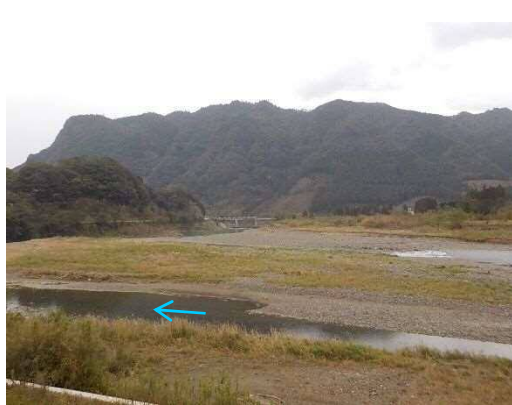
撮影対象	橋脚の浸食状況（八重原橋）	過去の掘削箇所（白浜地区）、河川整備工事箇所（鶴の内地区）の河道状況		河川整備工事箇所の河道状況（鶴の内地区）	
撮影地点	NO.15 八重原橋（下流左岸）	NO.16 八重原橋下流湾曲部（上流側）	NO.16 八重原橋下流湾曲部（下流側）	NO.17 東郷学園前（上流側）	NO.17 東郷学園前（下流側）
写真

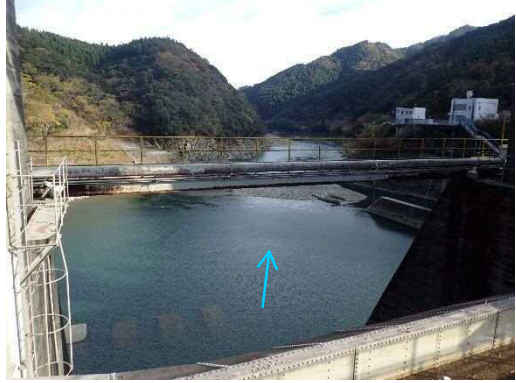
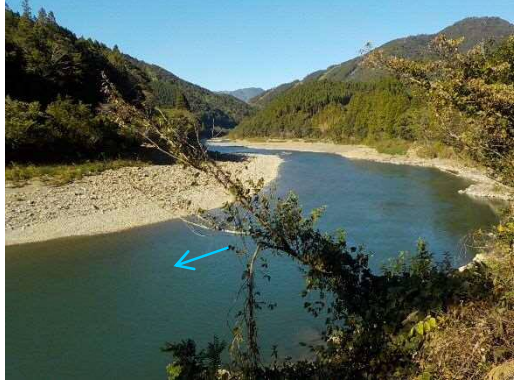
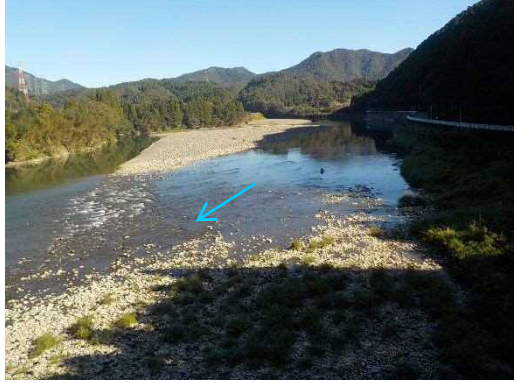
撮影対象	大内原ダム直下流の河道状況	過去の掘削箇所の河道状況（鹿瀬地区）		過去の掘削箇所の河道状況（八重原地区）	
撮影地点	NO.12 大内原ダム	NO.13 鹿瀬地区（上流側）	NO.13 鹿瀬地区（下流側）	NO.14 八重原大橋（上流側）	NO.14 八重原大橋（下流側）
写真

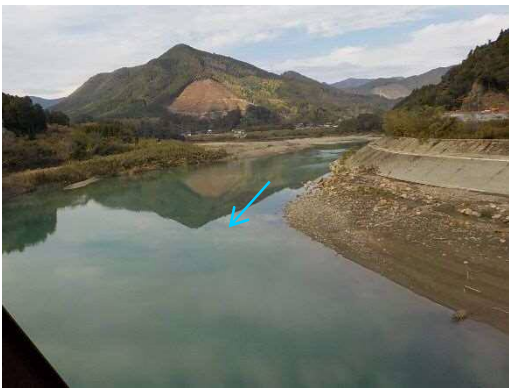
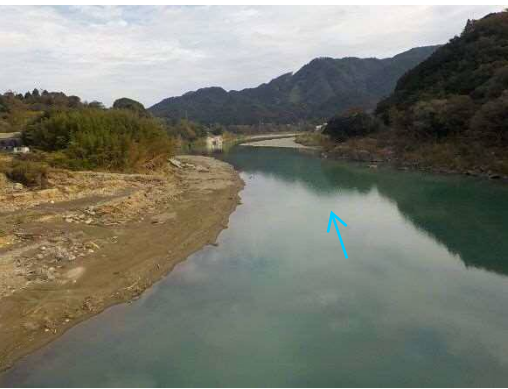
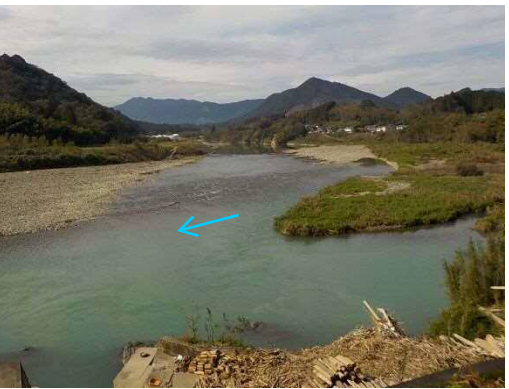
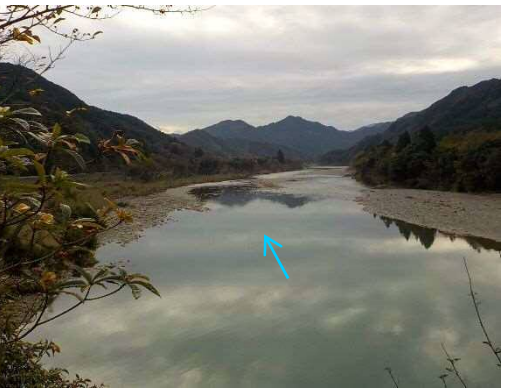
撮影対象	過去の掘削箇所（切瀬地区）	河川整備工事箇所（中野原地区）	河川整備工事箇所（中野原地区）	河川整備工事箇所（福瀬地区）
撮影地点	NO.21 冠橋（上流側）	NO.21 冠橋（下流側）	NO.22 福瀬橋（上流側）	NO.22 福瀬橋（下流側）
写真

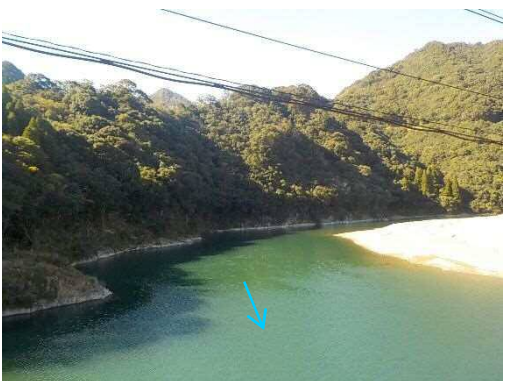
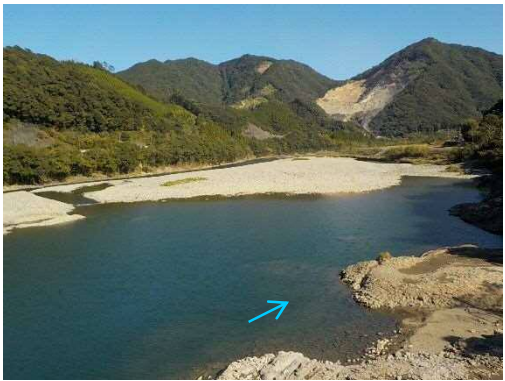
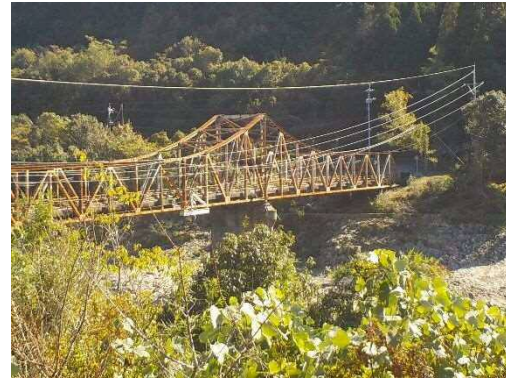
撮影対象	河川整備工事箇所の河道状況（広瀬地区）		橋脚の浸食状況（福瀬大橋）
撮影地点	NO.23 福瀬大橋（上流側）	NO.23 福瀬大橋（下流側）	NO.24 福瀬大橋
写真

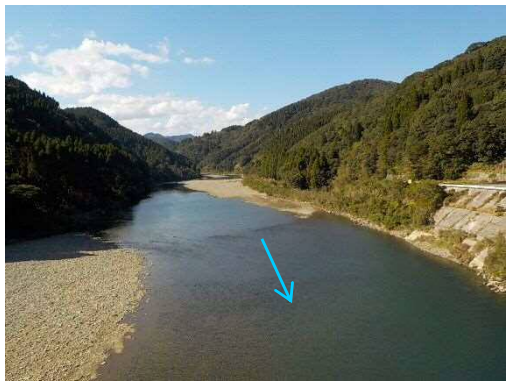
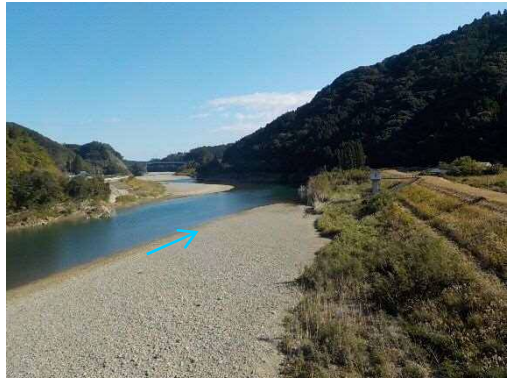
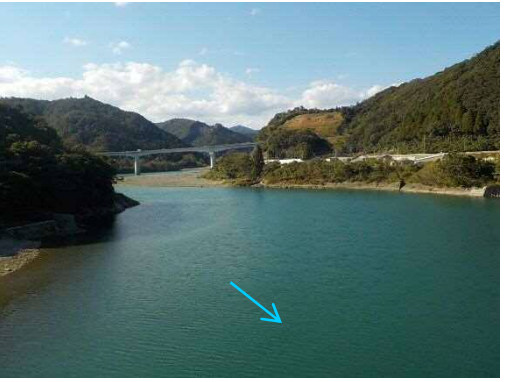
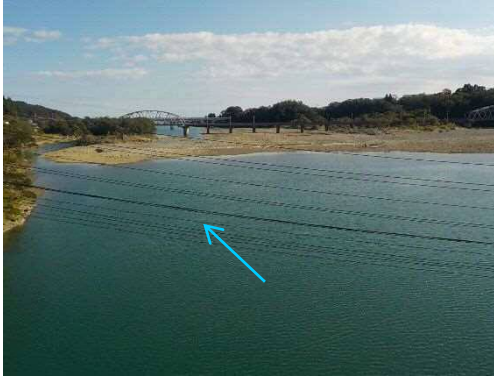
撮影対象	河川整備工事箇所への河道状況（余瀬地区，飯谷地区）		河口付近の砂州	
撮影地点	NO.25 耳川大橋（上流側）	NO.25 耳川大橋（下流側）	NO.26 美々津橋（上流側）	NO.26 美々津橋（下流側）
写真

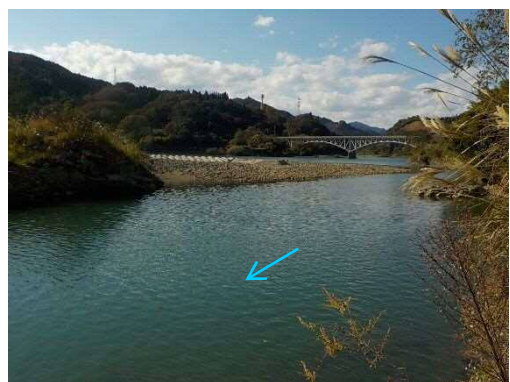
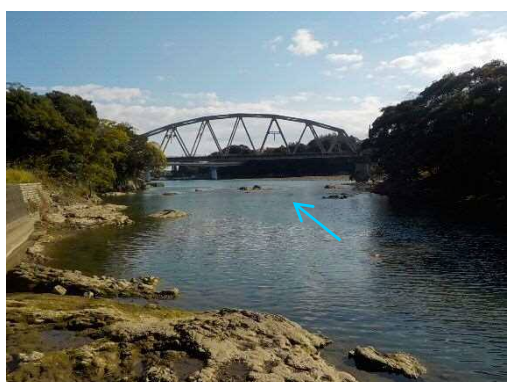
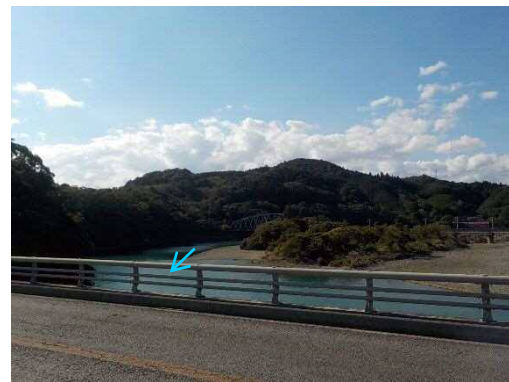
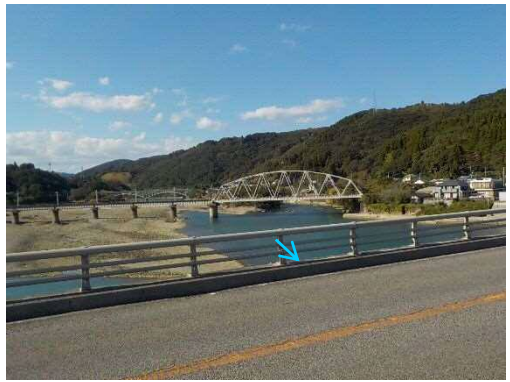
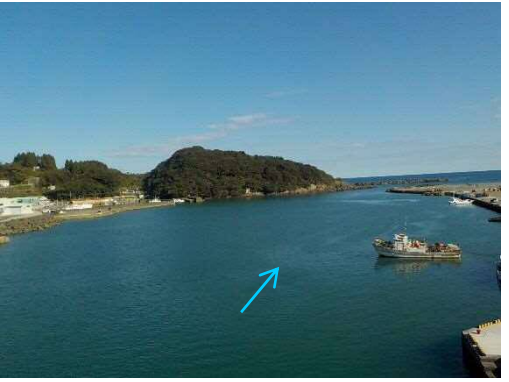
撮影対象	砂州付近の堆積状況		河口の砂州付近の河道状況		耳川河口
撮影地点	NO.28 幸脇側（上流側）	NO.28 幸脇側（下流側）	NO.27 美々津大橋（右岸上流側）	NO.27 美々津大橋（左岸上流側）	NO.27 美々津大橋（下流側）
写真

- ・河川、構造物基礎等の状況は、令和4年度と比較して大きな変化は見られない。
