耳川水系総合土砂管理に関する評価・改善委員会

第12回 山地・ダム・河道・河口海岸ワーキンググループ

問題・課題評価資料【河口・海岸領域】

令和6年3月14日

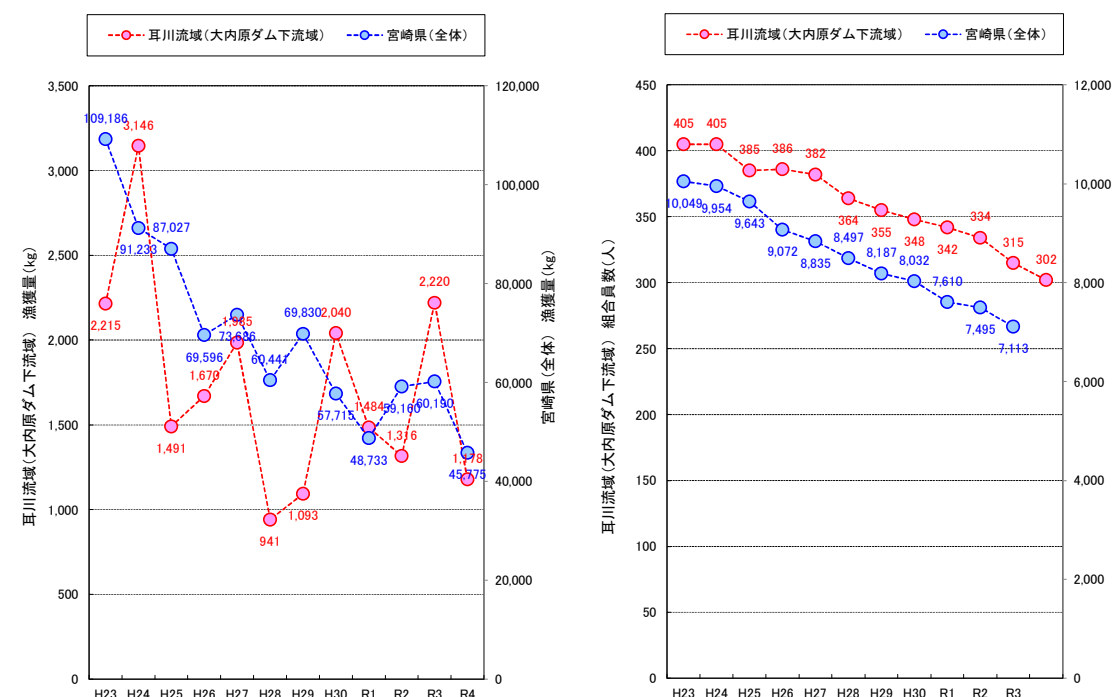
図25-7 宮崎県全体と比較した耳川流域（大内原ダム下流域）の漁獲量と組合員数の推移

令和5年度の漁獲量について、平成17年台風14号襲来前（基準年：平成11～13年）と比較して評価していただいた結果、海域について日向市漁協から「悪い状態」の回答を得ており、内水面について美幸内水面漁協、耳川漁協から「悪い状態」、余瀬飯谷漁協から「普通状態」の回答を得ている。

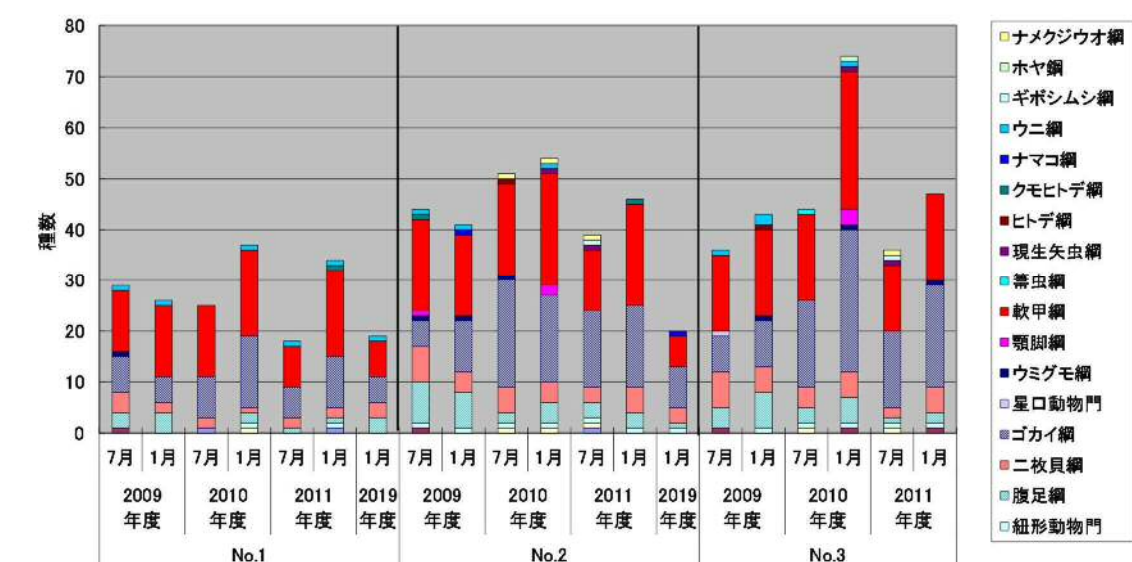
No. 1地点に比べ、No. 2、3地点の方が種数が多い傾向

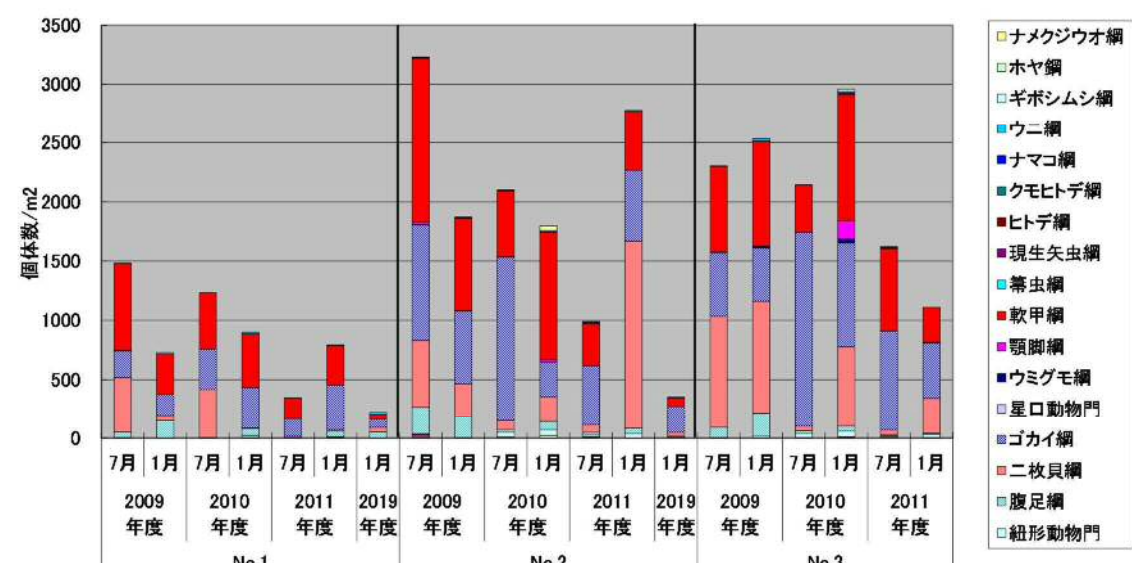
No. 1地点に比べ、No. 2、3地点の方が個体数が多い傾向

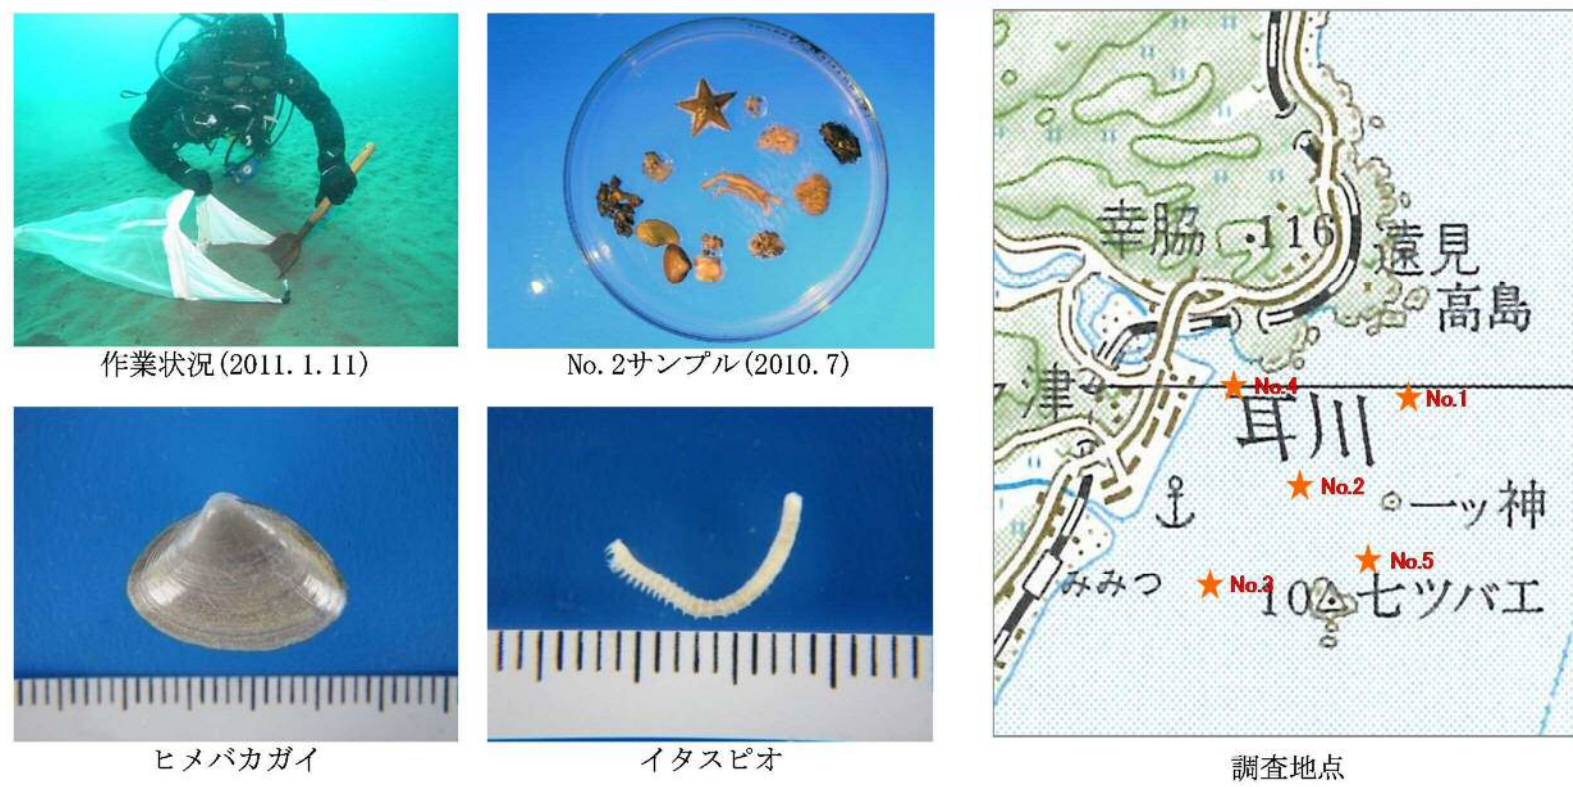
図25-8 調査状況・調査地点及び定期調査結果の概要

類似度は全体的に低く、底生動物の生息状況は変動が大きい。

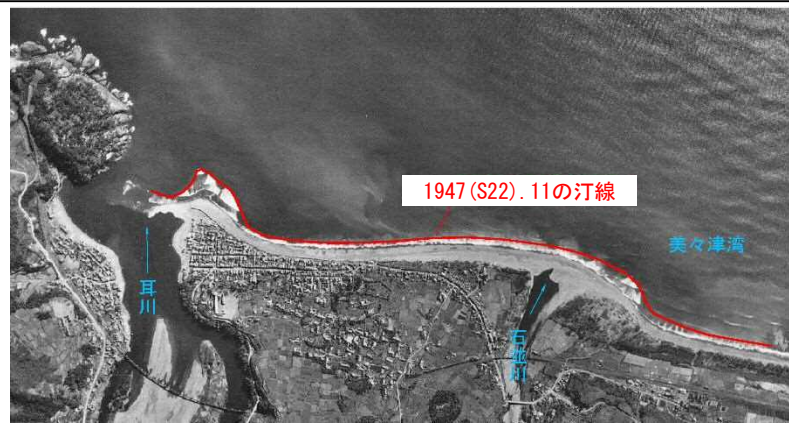
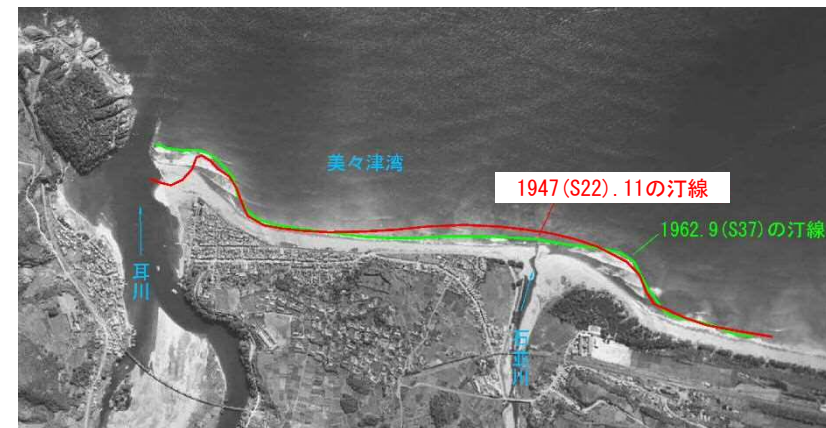
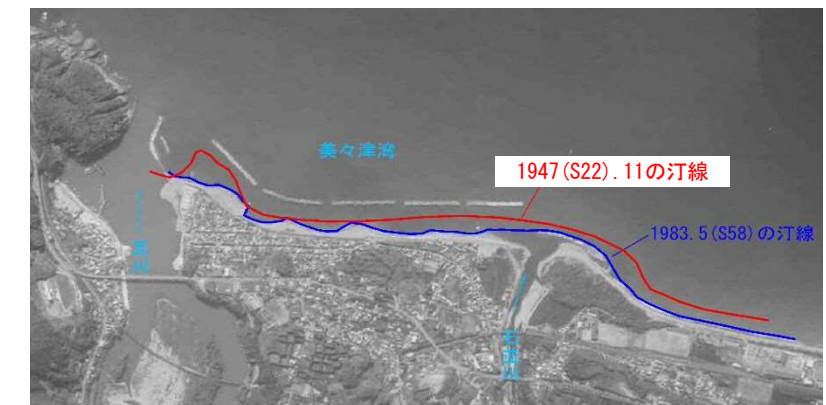
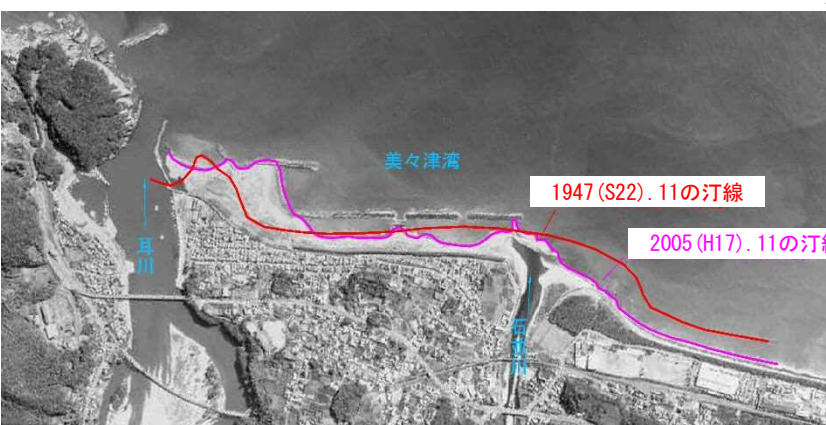
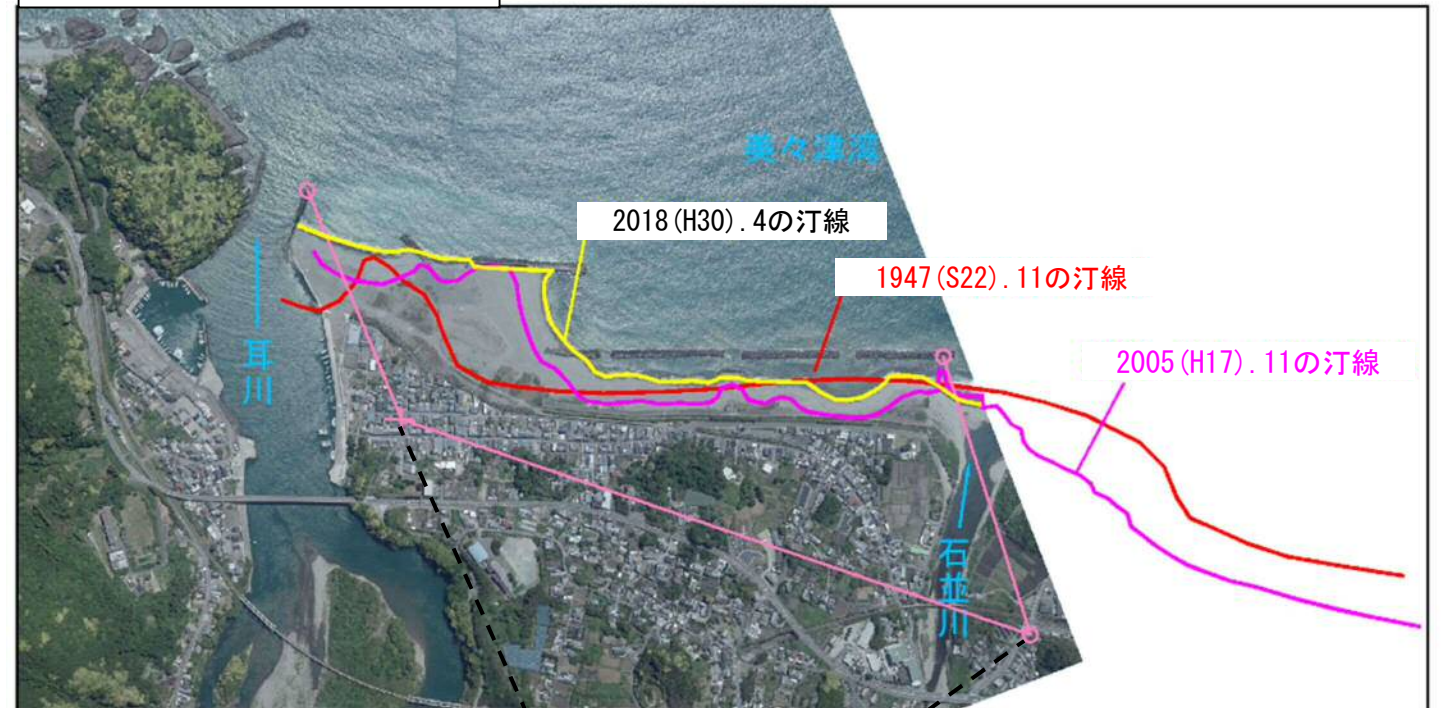
写真26-1 航空写真および汀線変化

方向性評価は、図26-1に示すとおり、砂浜面積より至近3回との比較により評価する。平成30年4月は、平成26年、27年、28年と比較すると増加している。

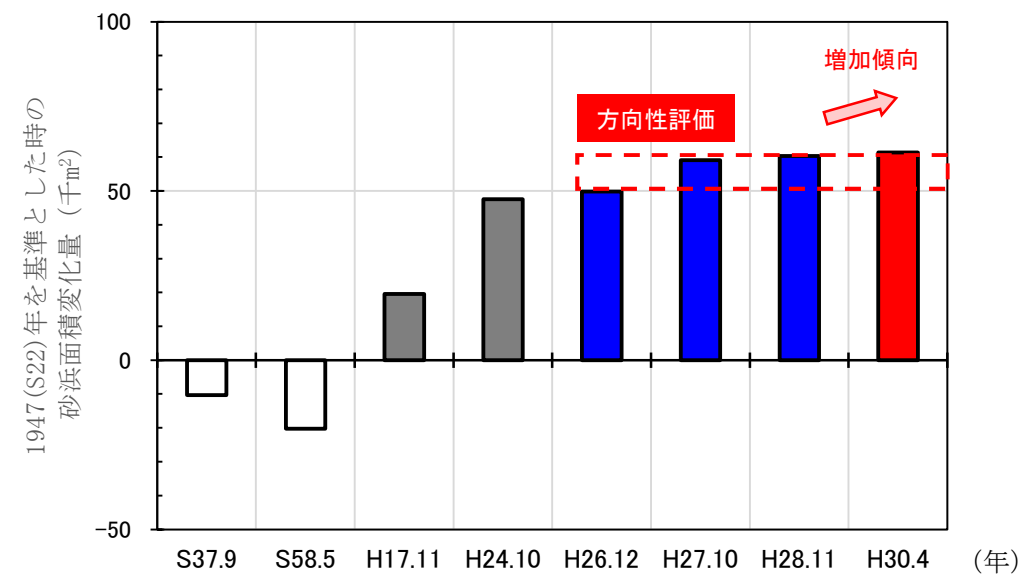
図27-1 昭和22年を基準とした時の砂浜面積の変化（耳川～石並川）

方向性評価は、図27-1に示すとおり、砂浜面積より至近3回との比較により評価する。平成30年4月は、平成26年、27年、28年と比較すると増加している。

状態評価は、表27-2に示すとおり、離岸堤設置により砂浜が回復した平成17年を基準年とし、砂浜面積の比較を行い評価する。平成30年4月は、基準年の砂浜面積と比較すると増加している。

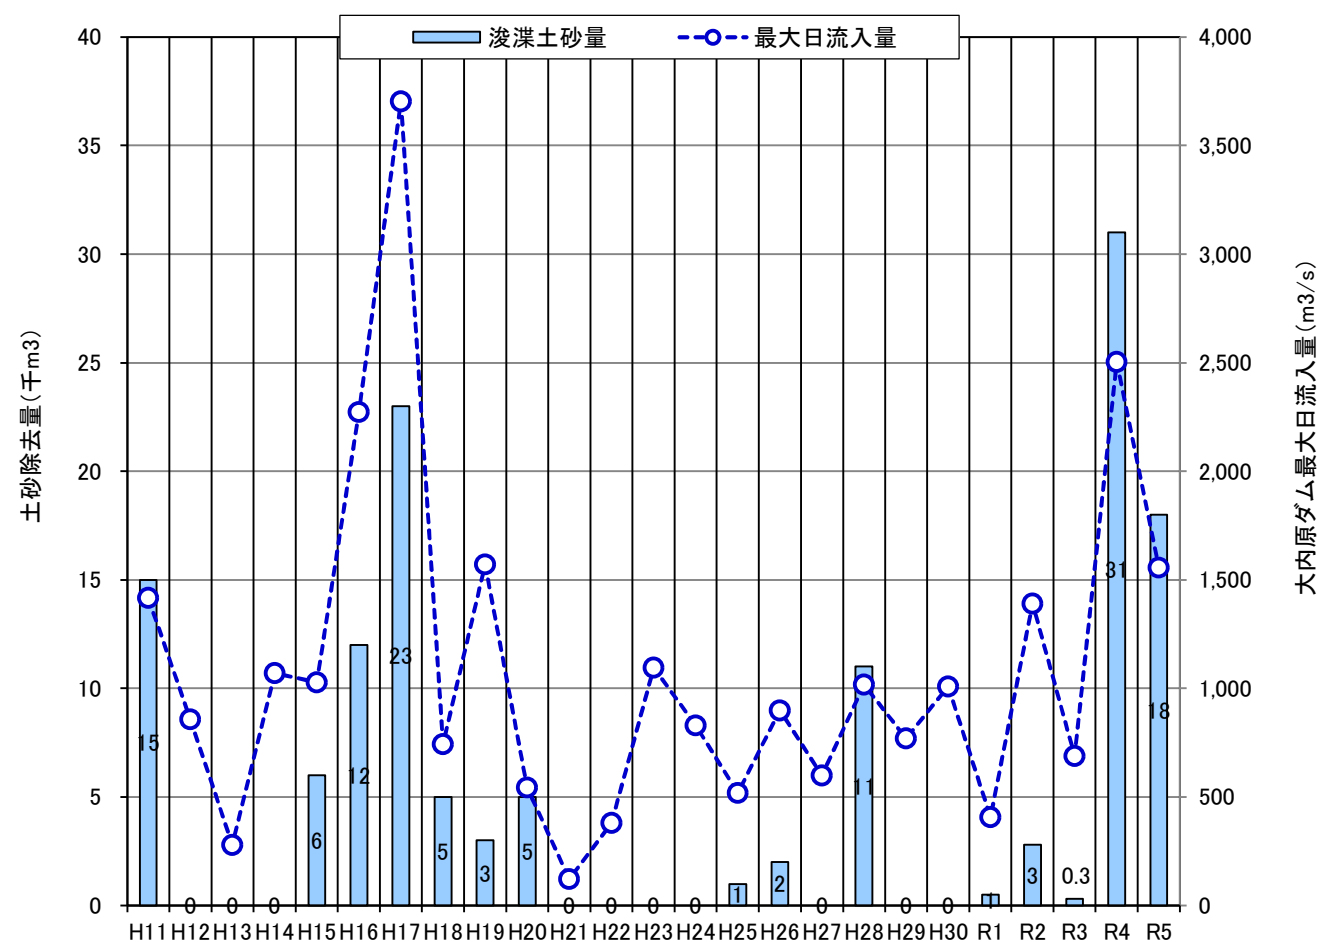
図28-1 美々津港での浚渫土砂量の経年変化

令和5年度は、悪い状態のエリアに入る。

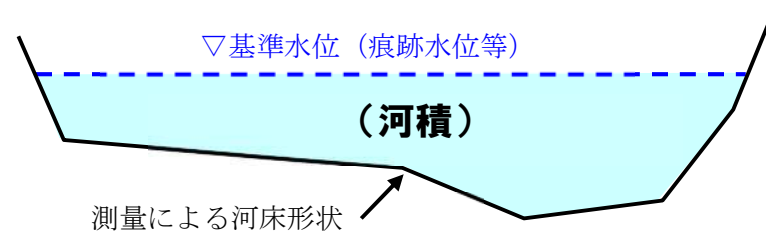
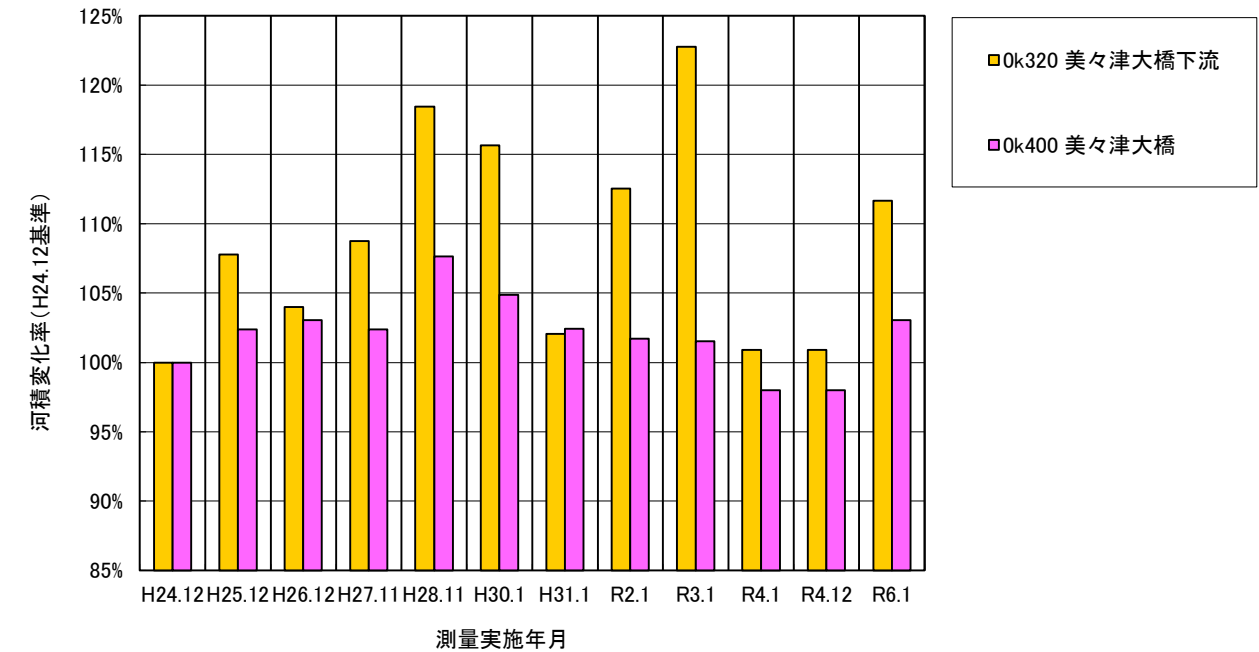
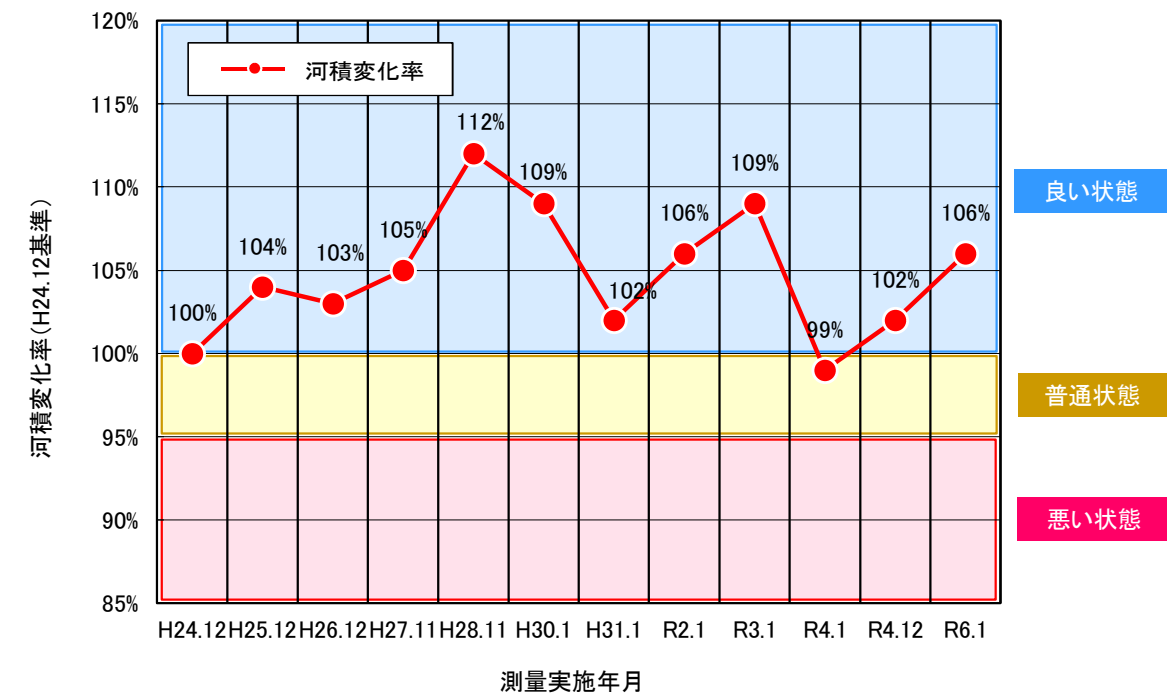
図29-1 河積変化率の経年変化

状態評価は、図29-1に示すとおり、河積阻害率の目安（5%以内）を参考に、基準年から100%以上を「良い状態」、95~100%を「普通状態」、95%以下を「悪い状態」という基準を設定して評価する。

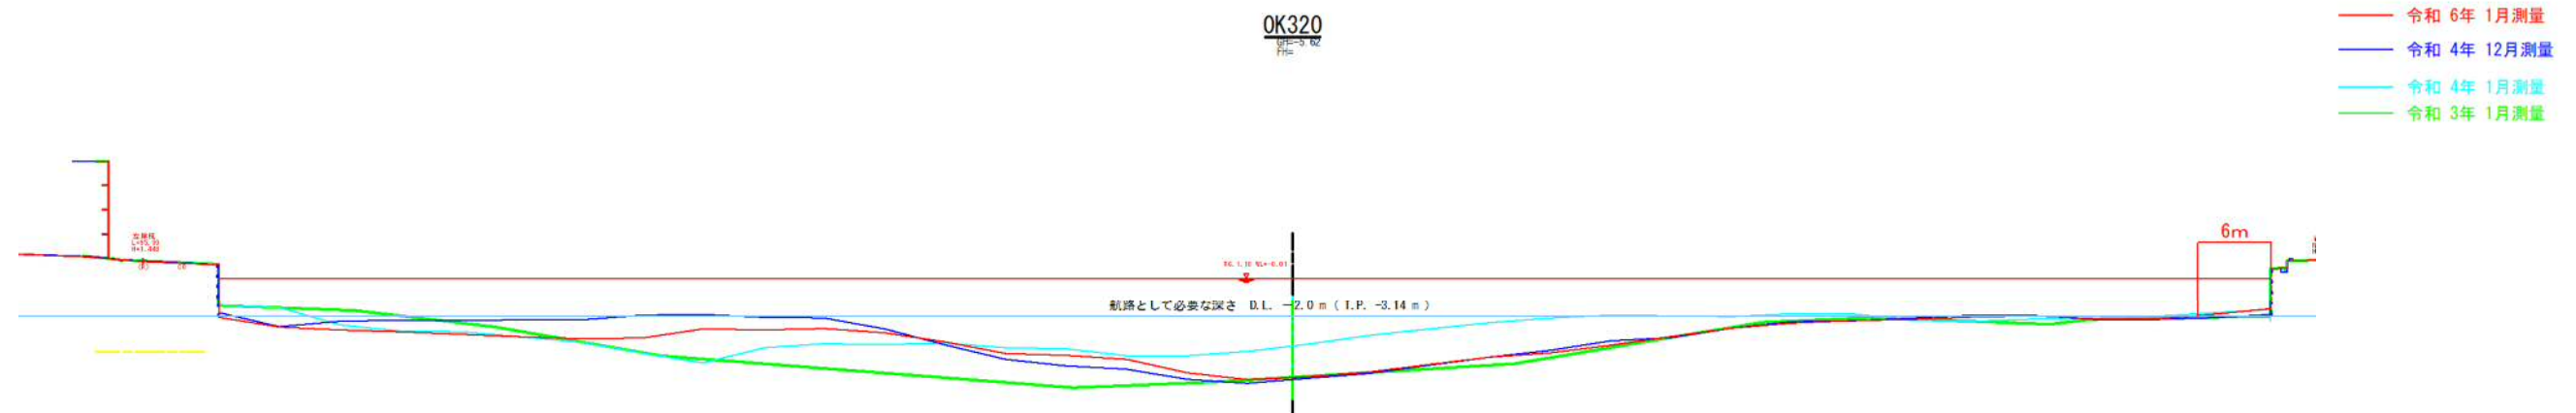
図30-2 0k320の河道横断地形

状態評価は、**図30-1に示すとおり、航路として必要な深さが確保されているかに着目して評価する。令和5年度の航路必要深さの確保率は96%の状態である。**

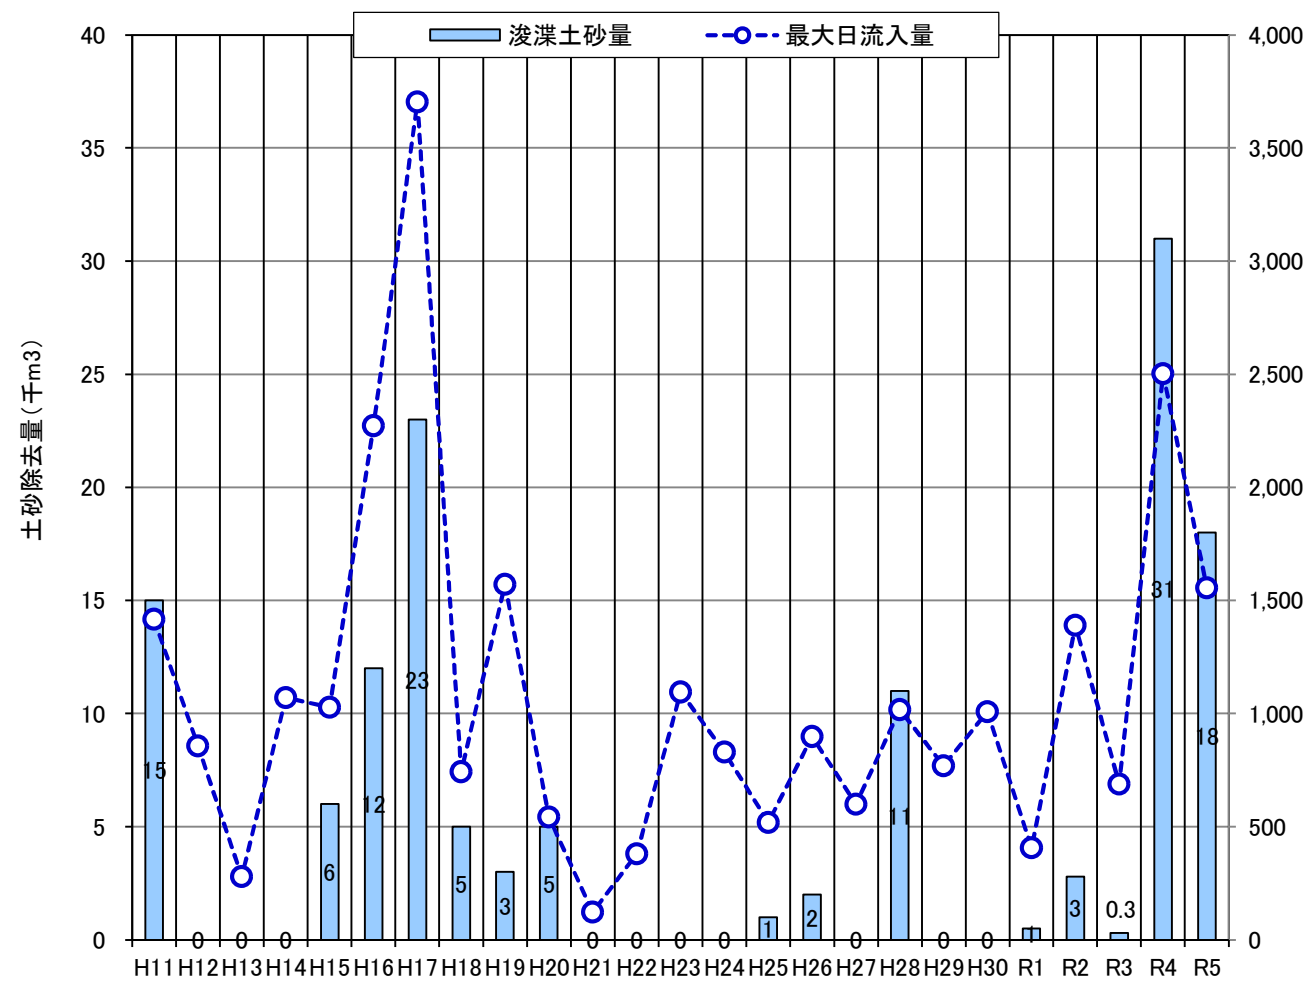
図30-3 美々津港での浚渫土砂量の経年変化

状態評価は、**図30-4に示すとおり、堆積土砂の除去量(浚渫土砂量)は出水時の流下土砂量の影響が大きいことが想定されることから、浚渫土砂量と大内原ダム最大日流入量の相関関係を用いて、基準年(平成11~13年)との比較により評価する。令和5年度は、悪い状態のエリアに入る。**

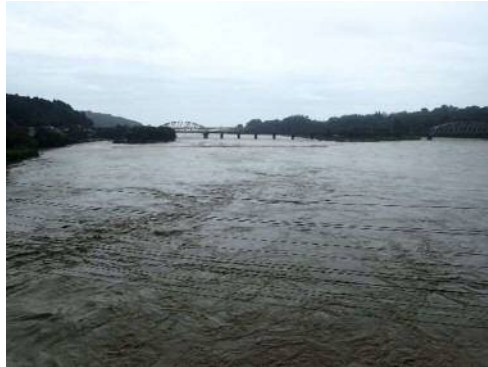
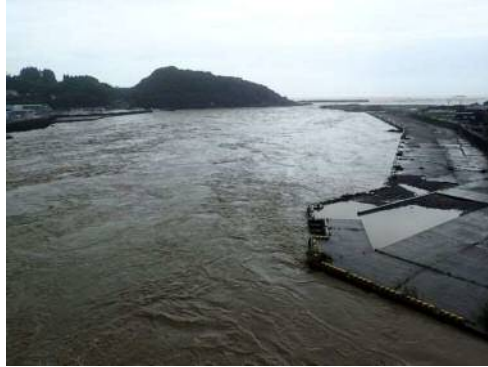
写真30-1(2) 港湾区域近辺での洪水後の流下状況（令和5年度）

- ・台風6号発生後の写真では、流木の海岸漂着はほとんど見られない。
- ・なお、日向市漁協から「令和5年の台風6号では、至近3年間と比べて流木の漂着の量は多かった」との回答を頂いた。

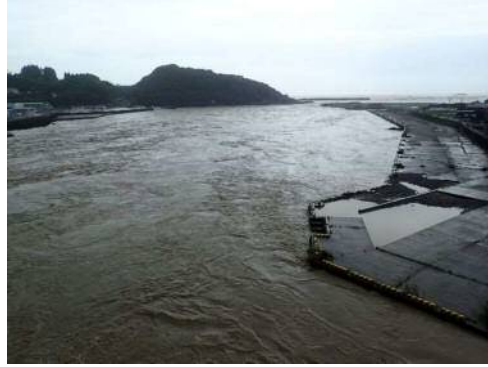
写真30-2(2) 港湾区域近辺での洪水後の漂流・漂着状況（令和5年度）

令和5年度の台風6号発生後の流木の漂流・漂着状況を写真30-2(2)に示す。

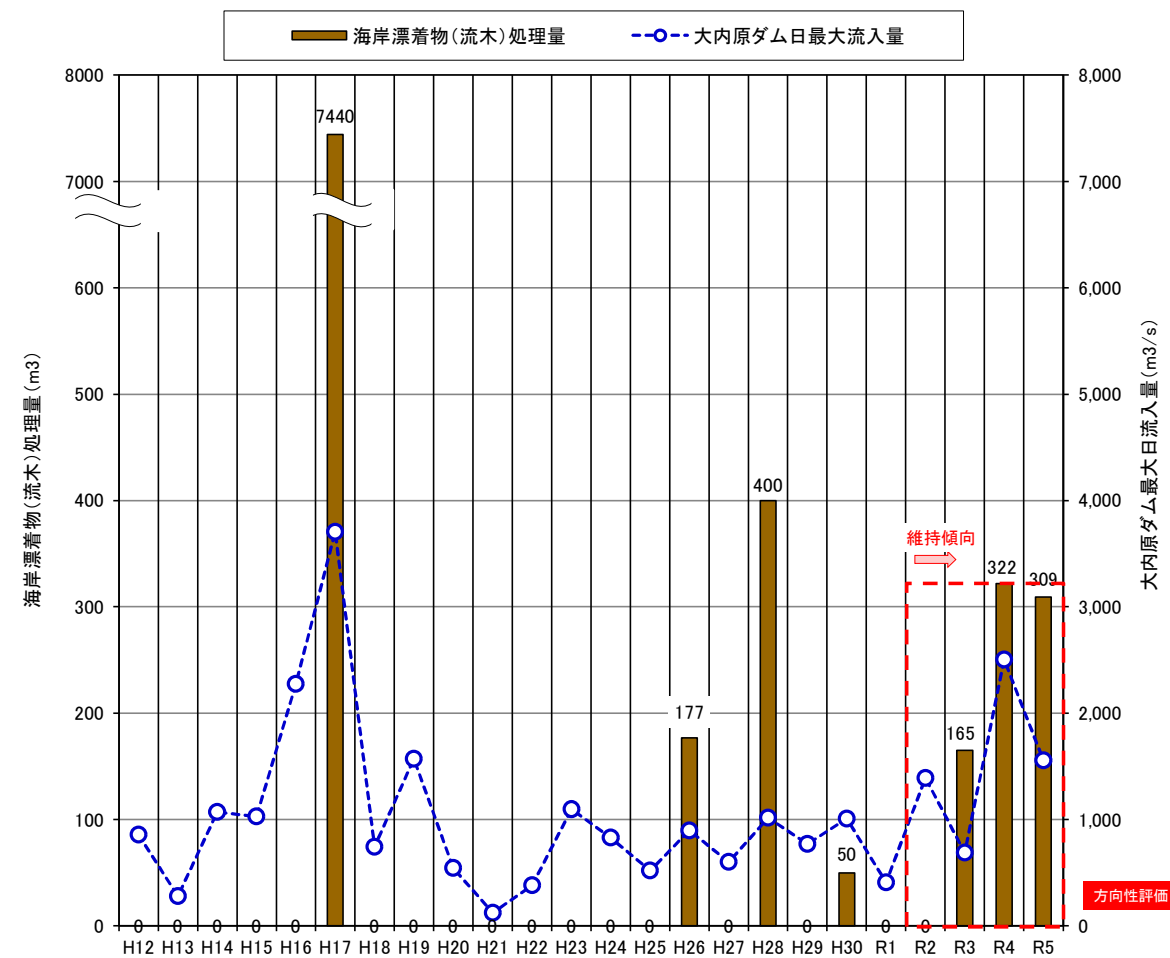
図30-5 海岸漂着物（流木等）の処理実績

方向性評価は、**図30-5に示すとおり、海岸漂着物の処理実績を用いて、至近3年間（令和2年度～令和4年度）との比較により評価するが、令和5年度については仮置きされている漂着物を評価対象とした。**

令和5年度は、仮置きされている海岸漂着物（流木等）は309m³であり、至近3年間の変動幅の範囲内にある。

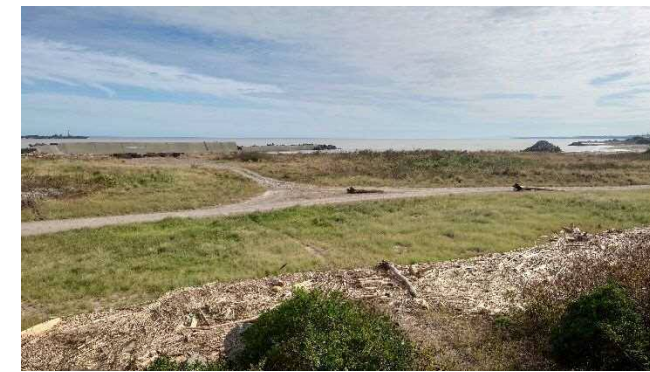
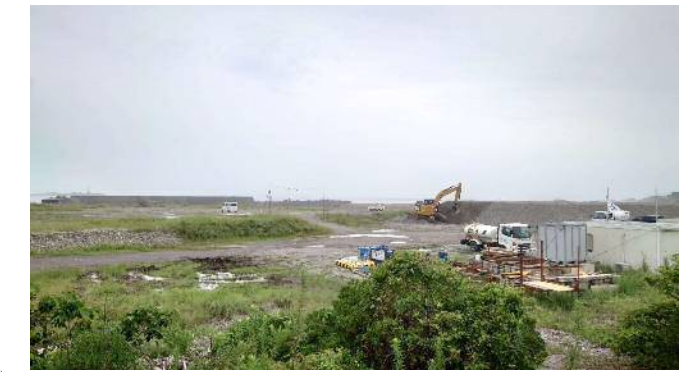
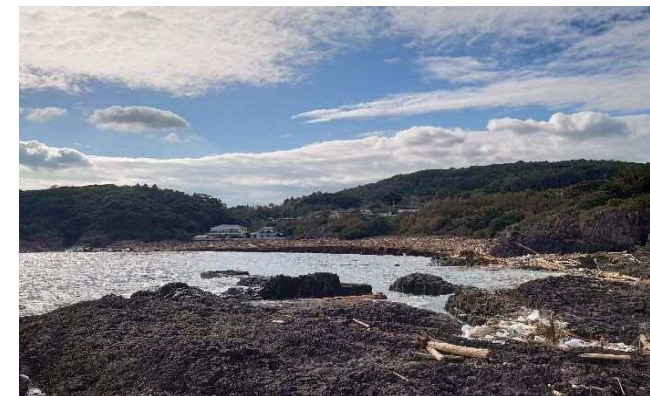
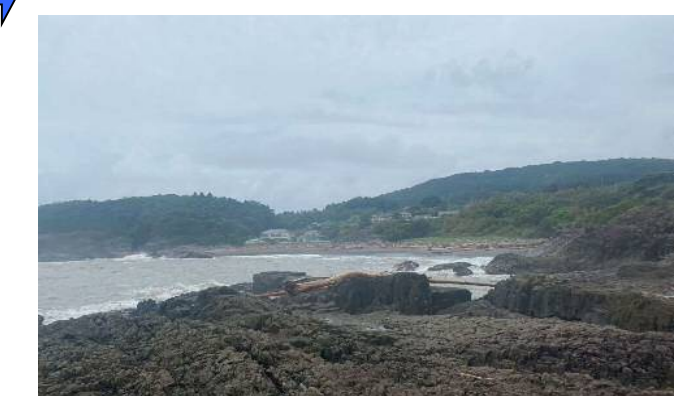
写真31-3 美々津港漂着物（流木等）状況の比較

① 方向性：令和5年度は、至近3年間（令和2年度～令和4年度）の変動幅の範囲内にあることから「維持傾向」と評価される。【評価結果：B】

② 状態：海岸漂着物（流木等）の状態は、漁協ヒアリングの結果、日向市漁協から「悪い状態」の回答を得たことから「悪い状態」と評価される。【評価結果：c】

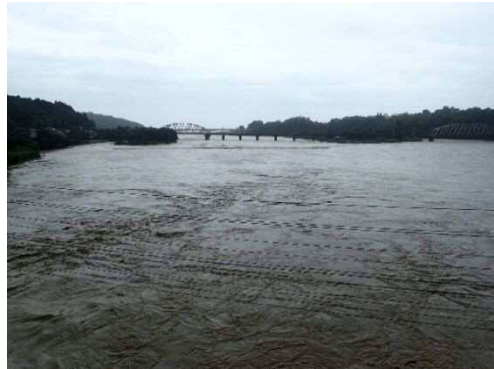
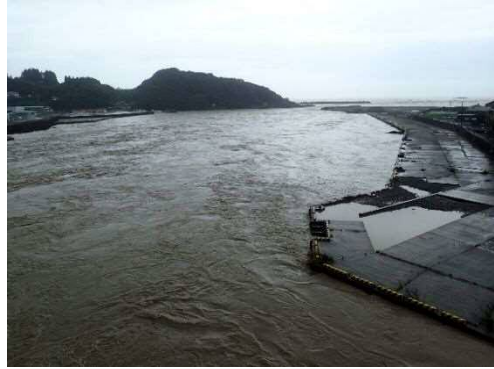
写真31-1(2) 海岸漂着状況（令和5年度）

令和5年度の台風6号発生後の流木の流下状況を写真31-1(2)に示す。

台風6号発生後の写真では、流木はほとんど見られないが、**漁協ヒアリングでは、日向市漁協から「令和5年の台風6号では、至近3年間と比べて流木の漂着の量は多かった」との回答を頂いた。**

- ・ 台風6号発生後の写真では、流木の海岸漂着はほとんど見られない。
- ・ なお、日向市漁協から「令和5年の台風6号では、至近3年間と比べて流木の漂着の量は多かった」との回答を頂いた。

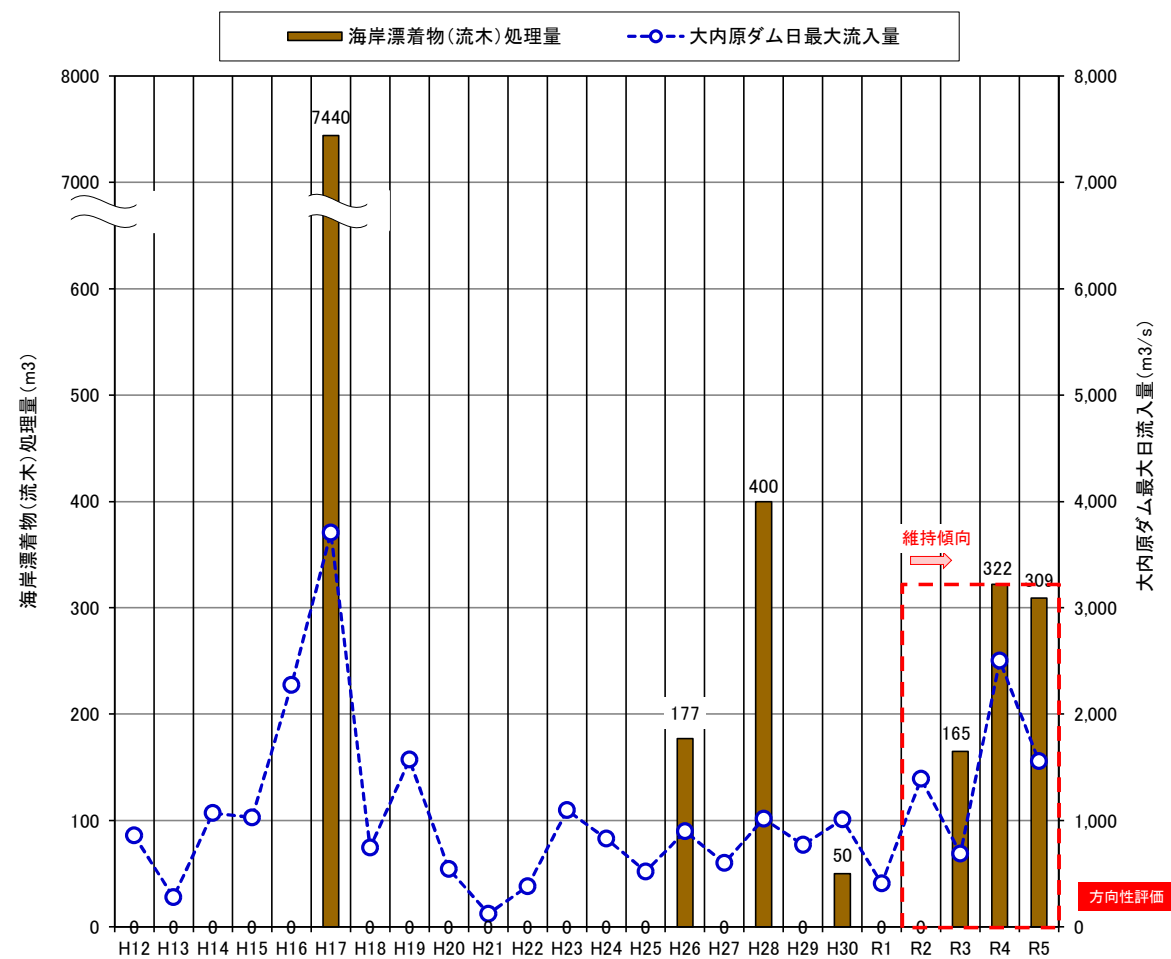
方向性評価は、**図30-5に示すとおり、海岸漂着物の処理実績を用いて、至近3年間（令和2年度～令和4年度）との比較により評価するが、令和5年度については仮置きされている漂着物を評価対象とした。**

令和5年度は、仮置きされている海岸漂着物（流木等）は309m³であり、至近3年間の変動幅の範囲内にある。

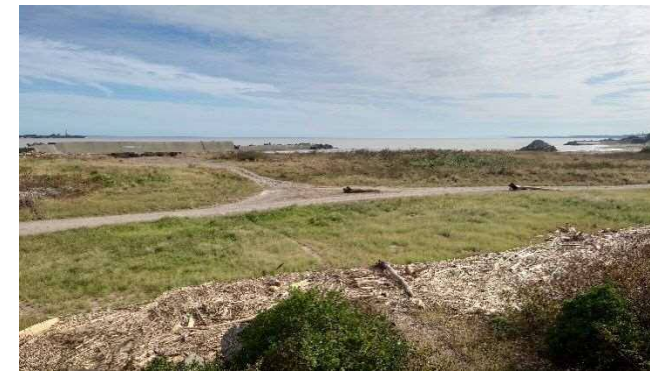
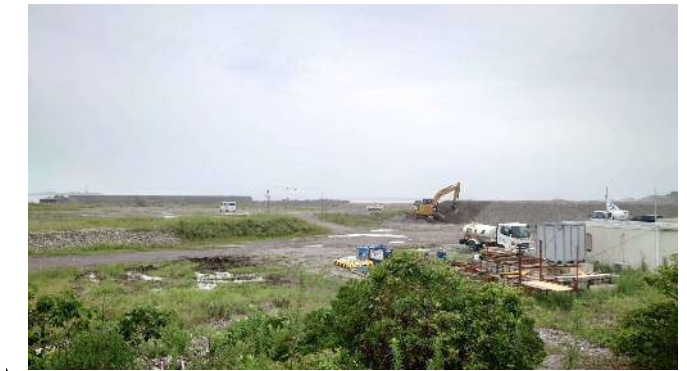
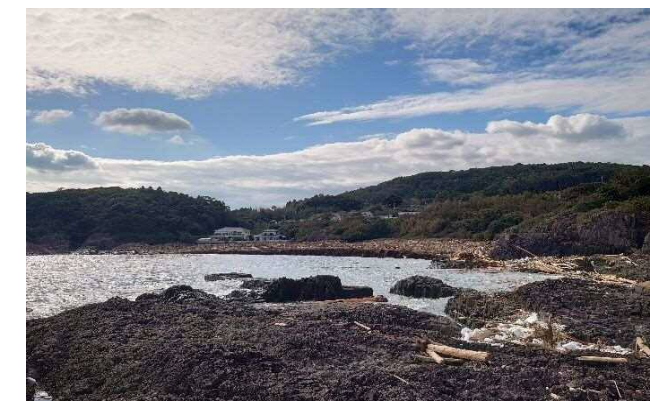
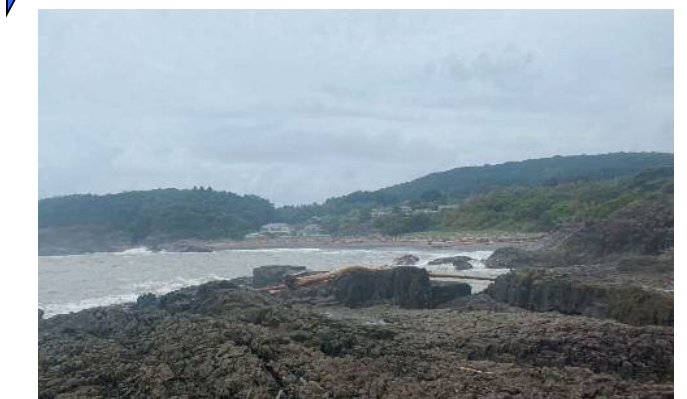
写真31-2 美々津港漂着物（流木等）状況の比較

- ① 方向性：令和5年度は、至近3年間（令和2年度～令和4年度）の変動幅の範囲内にあることから「維持傾向」と評価される。【評価結果：B】
- ② 状態：海岸漂着物（流木等）の状態は、漁協ヒアリングの結果、日向市漁協から「悪い状態」の回答を得たことから「悪い状態」と評価される。【評価結果：c】

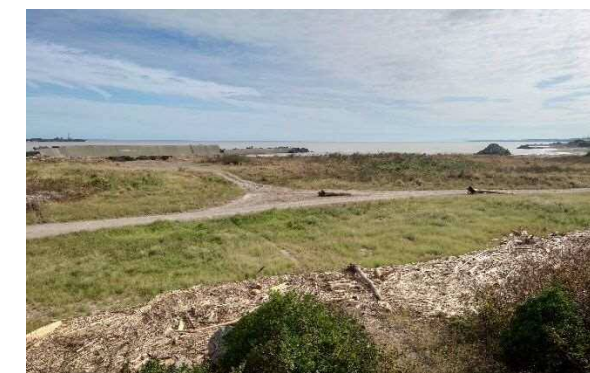
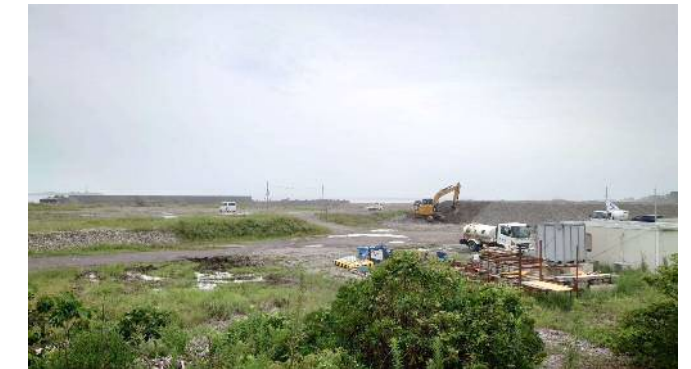
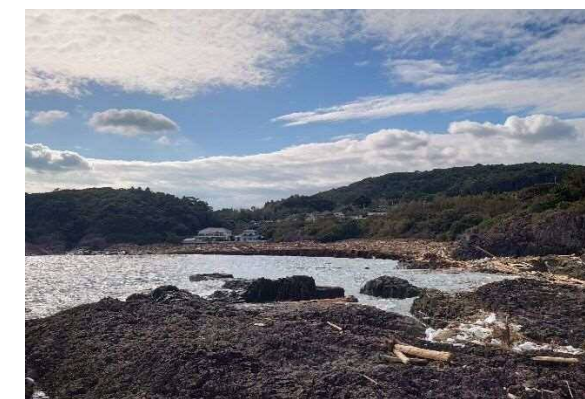
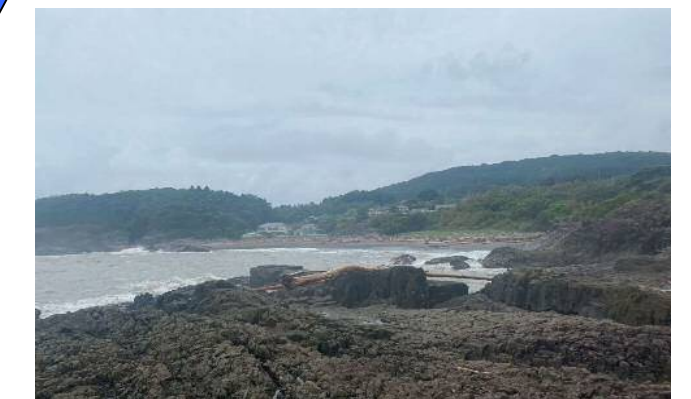
写真32-1 美々津港漂着物（流木等）状況の比較

- ① 方向性：令和4年度は、至近3年間（令和2年度～令和4年度）の変動幅の範囲内にあることから「維持傾向」と評価される。【評価結果：B】
- ② 状態：海岸漂着物（流木等）の状態は、漁協ヒアリングの結果、日向市漁協から「悪い状態」の回答を得たことから「悪い状態」と評価される。【評価結果：c】

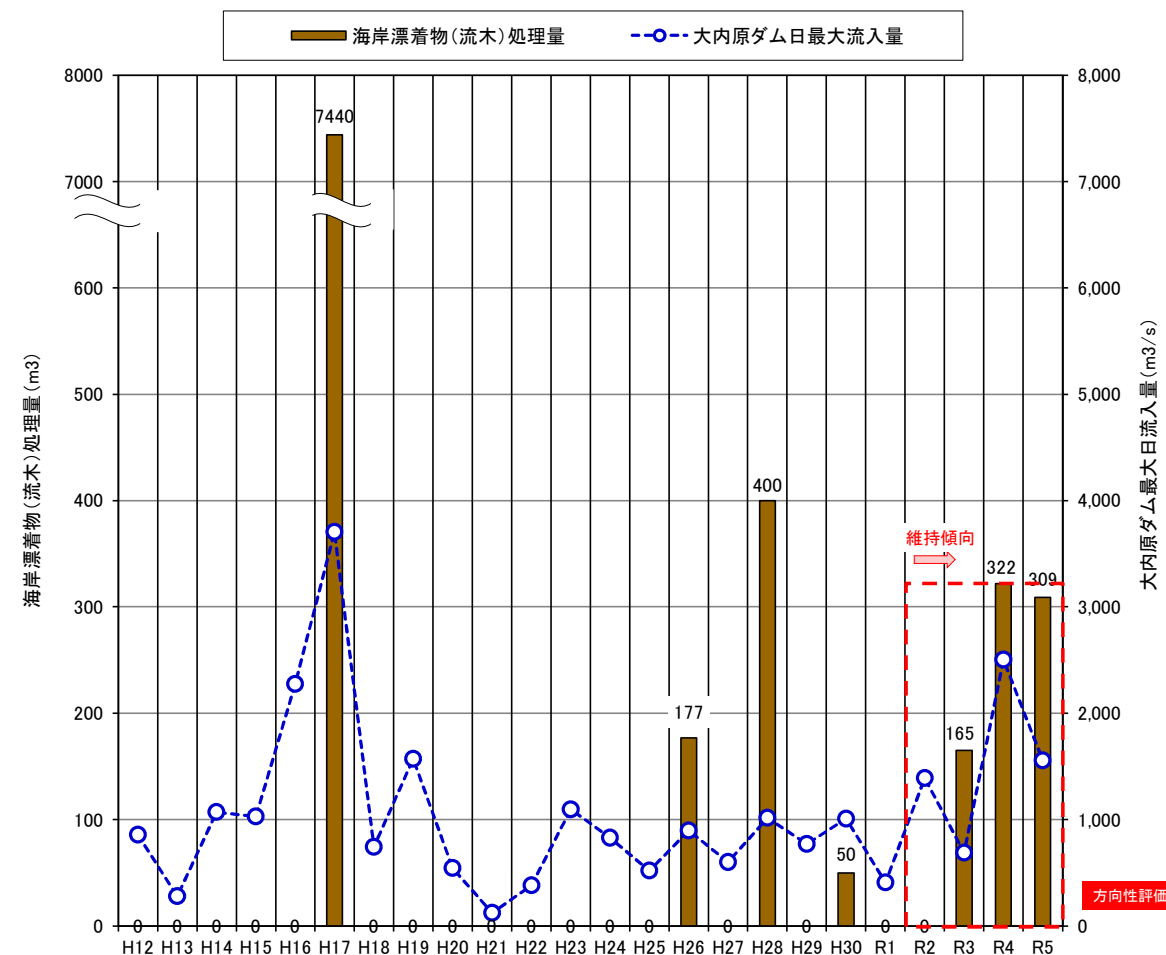
図32-1 海岸漂着物（流木等）の処理実績

方向性評価は、**図32-1に示すとおり、海岸漂着物の処理実績を用いて、至近3年間（令和2年度～令和4年度）との比較により評価するが、令和5年度については仮置きされている漂着物を評価対象とした。**

令和5年度は、仮置きされている海岸漂着物（流木等）は309m³であり、至近3年間の変動幅の範囲内にある。

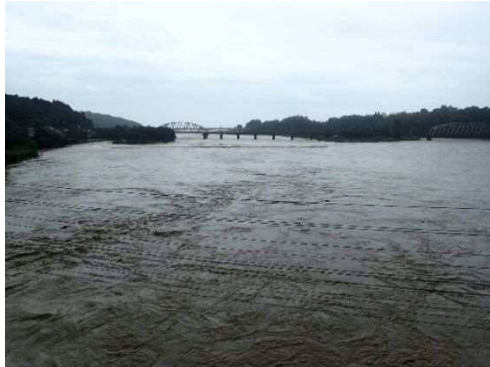
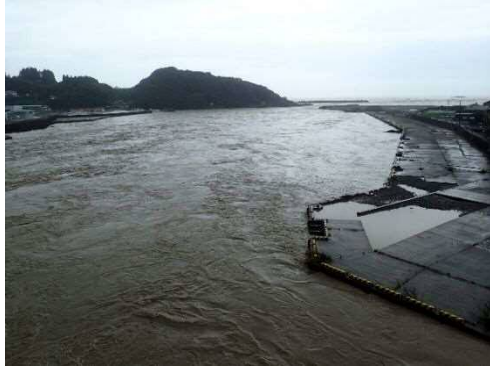
写真32-2(2) 港湾区域近辺での洪水後の漂流・漂着状況（令和5年度）

令和5年度の台風14号発生後の流木の海岸漂着状況を写真32-2(2)に示す。

台風6号発生後の写真では、流木はほぼ見られないが、漁協ヒアリングでは、日向市漁協から「令和5年の台風6号では、至近3年間と比べて流木の漂着の量は多かった」との回答を頂いた。

- ・台風6号発生後の写真では、流木漂着はほぼ見られない。
- ・なお、日向市漁協から「令和5年の台風6号では、至近3年間と比べて流木の漂着の量は多かった」との回答を頂いた。

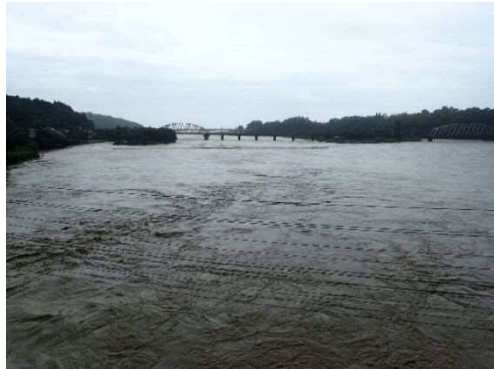
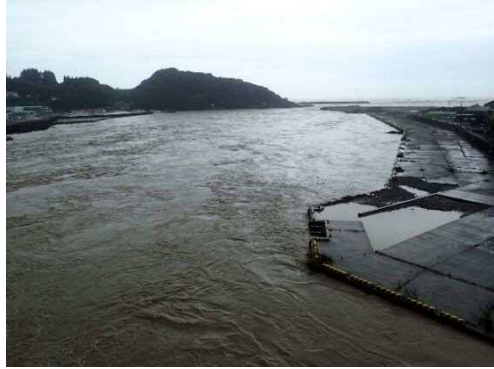
写真32-3(2) 港湾区域近辺での洪水後の流下状況（令和5年度）

令和4年度の台風14号発生後の流木の流下状況を写真32-3(2)に示す。

台風6号発生後の写真では、流木はほぼ見られないが、**漁協ヒアリングでは、日向市漁協から「令和5年の台風6号では、至近3年間と比べて流木の漂着の量は多かった」との回答を頂いた。**

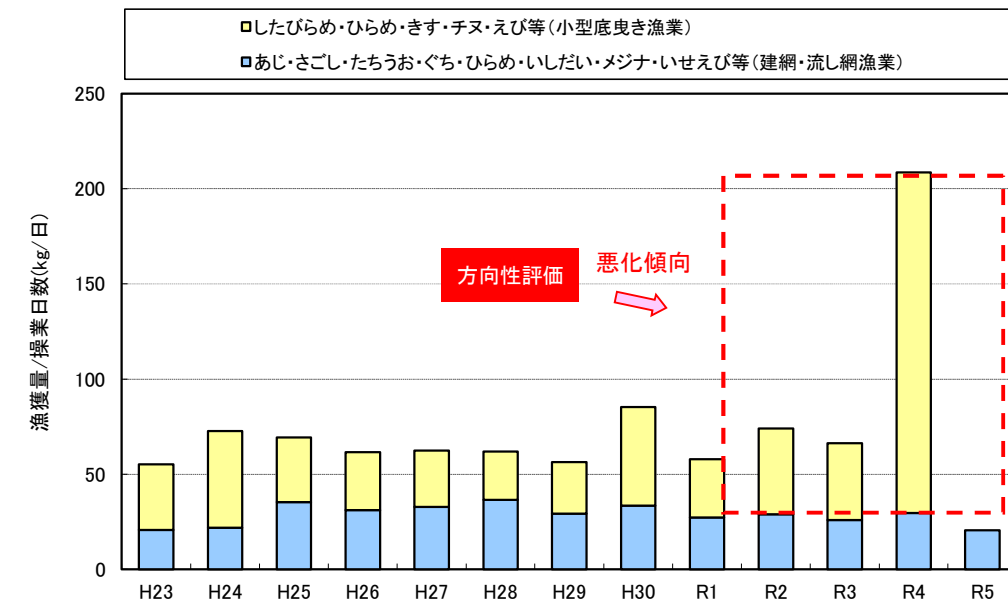
図32-2 漁獲量（海域）

方向性評価は、**図32-2に示す海域の漁獲量データを用いて、至近3年間との比較により評価する。**

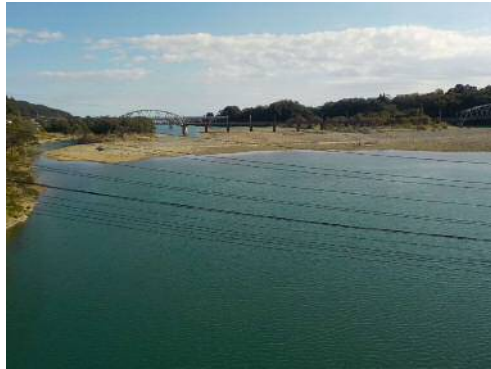
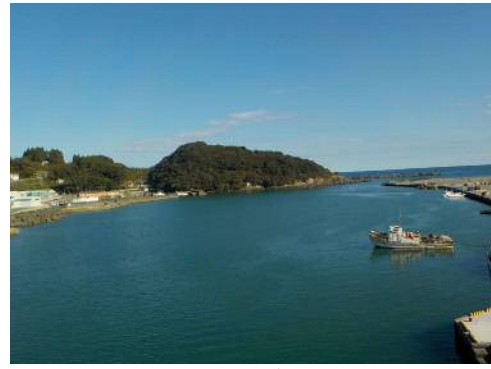
写真33-1(2) 港湾区域近辺での洪水後の流下状況（令和5年度）

令和5年度の台風6号発生後の流木の流下状況を写真33-1(2)に示す。

- ・台風6号発生後の写真では、流木漂着はほぼ見られない。
- ・なお、日向市漁協から「令和5年の台風6号では、至近3年間と比べて流木の漂着の量は多かった」との回答を頂いた。
