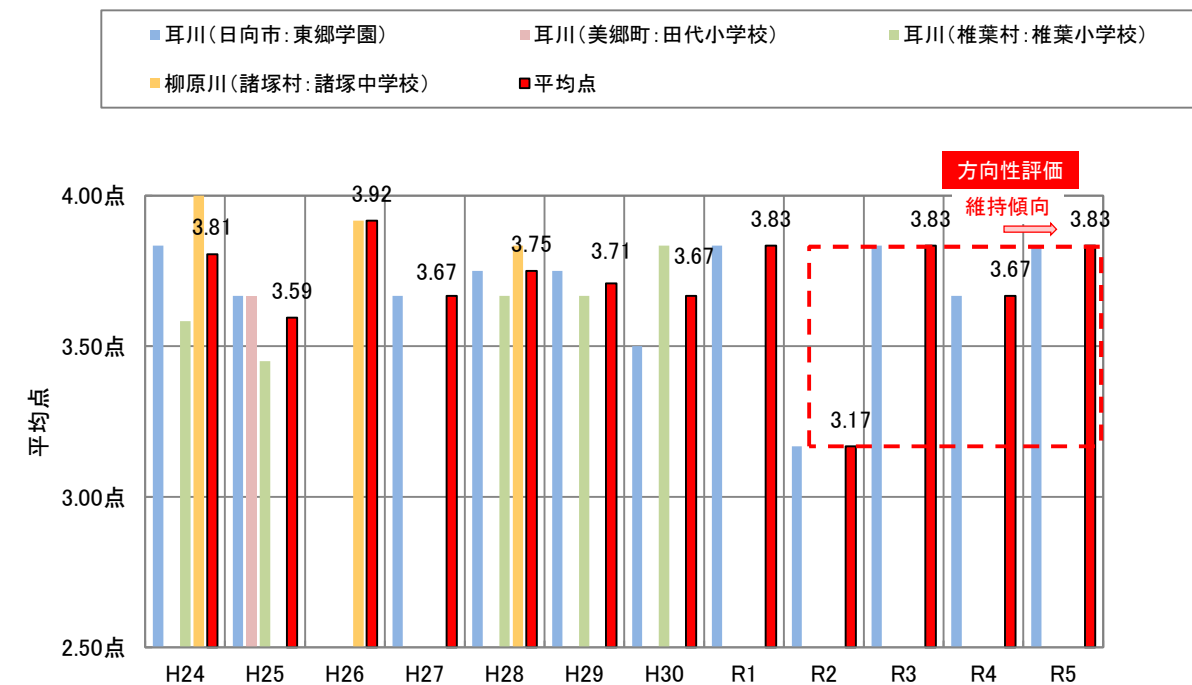
図18-17 「五感を使った簡易検査」による平均点の推移

「五感を使った簡易検査」による水質・底生動物の方向性評価は、**図18-17に示すとおり、各年の平均点について、至近3年間の変動幅と比較して評価する。令和5年度は、至近3年間(令和2年度～令和4年度)の変動幅の範囲内にある。**

「五感を使った簡易検査」による水質・底生動物の状態評価は、**図18-17に示すとおり、3.5～4.0点を「良い状態」、3.0～3.5点を「普通状態」、2.5～3.0点を「悪い状態」と設定して評価する。令和5年度は、平均点が3.83点で、良い状態のエリアに入る。**

① 方向性: 「五感を使った簡易検査」による水質・底生動物の方向性は、至近3年間(令和2年度~令和4年度)の変動幅の範囲内にあることから「維持傾向」と評価される。

② 【評価結果: B】(※東郷学園(日向市)以外は未実施)
 状態: 「五感を使った簡易検査」による水質・底生動物の状態は、平均点が3.83点であることから「良い状態」と評価される。
 【評価結果: a】(※東郷学園(日向市)以外は未実施)

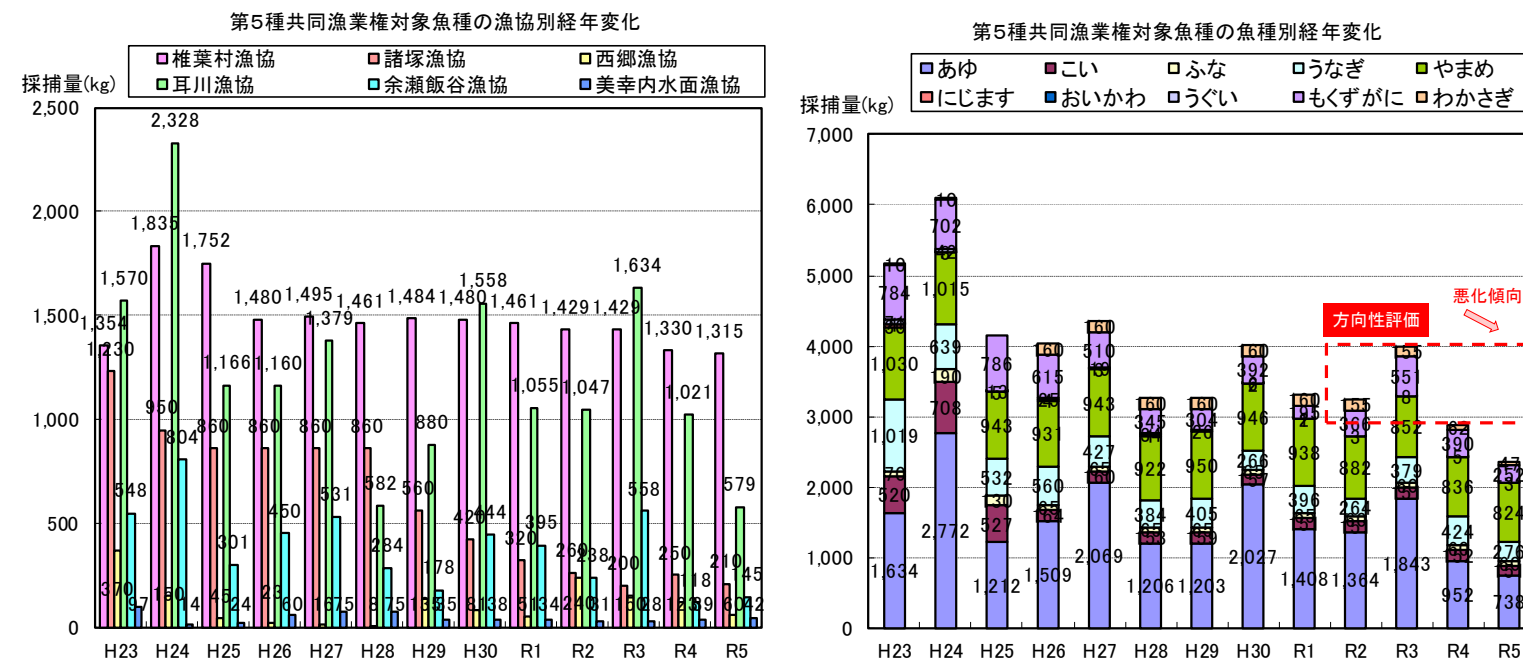
図18-18 耳川流域の漁獲量の推移（内水面）

令和5年度の内水面の漁獲量は、至近3年間（令和2年度～令和4年度）の変動幅を下回っていることから、悪化傾向となる。

漁獲量の状態は、複数の漁協から「悪い状態」の回答を得た。

- ① 方向性：漁獲量の方向性は、至近3年間（令和2年度～令和4年度）と比較すると「悪化傾向」と評価される。【評価結果：C】
- ② 状態：漁獲量の状態は、漁協ヒアリングの結果、複数の漁協から「悪い状態」の回答を得たことから「悪い状態」と評価される。【評価結果：c】

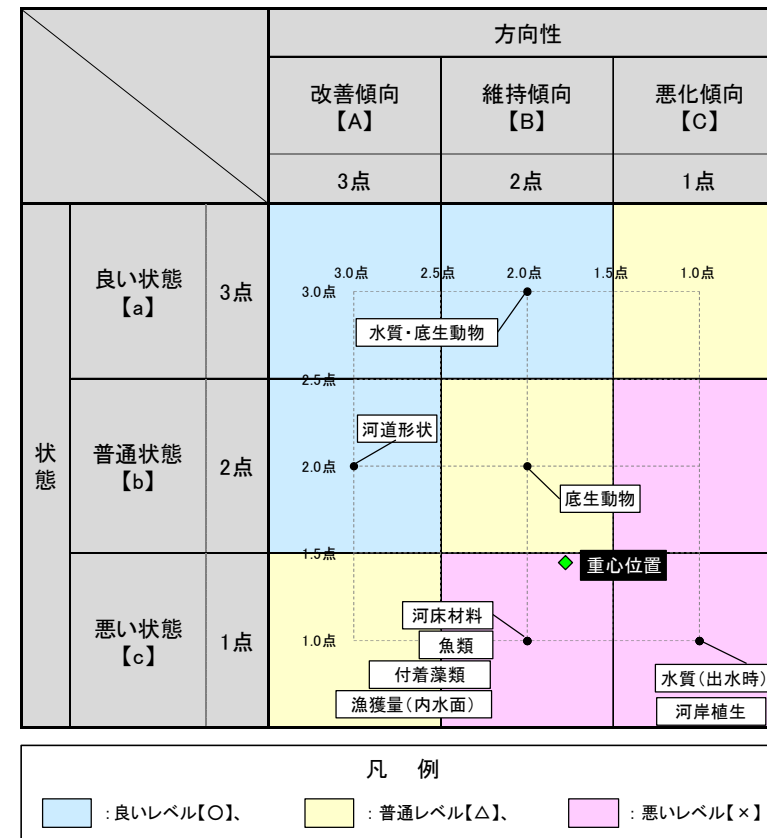
生物生息生育環境の変化に関する総合評価 : 悪いレベル【×】	
方向性	<p>B</p> <ul style="list-style-type: none"> ・出水時の流量規模別濁度は、椎原橋において至近3か年を上回る濁水長期化日数を示していることから、「悪化傾向」と評価される。 ・河床材料の粒度分布は、各河川区間ともに大きな変化が見られないことから、方向性は「維持傾向」と評価される。 ・河道形状の方向性は、至近3年間(令和2年度~令和4年度)の変動幅を上回ることから「改善傾向」と評価される。 ・魚類の方向性は、アユやカマツカの個体数については、アユは福瀬小学校前で、カマツカは東郷橋で既往最大を記録したものの、その他地点ではほとんどが至近3年間の変動幅の範囲内であること及びアユの産卵床についても同様の傾向であることから、総合的に「維持傾向」と評価される。 ・底生動物は地点により、種数及び個体数の変動や造網型指数の低下傾向が確認されたものの、全体で見ると至近3回と概ね同程度かやや増加傾向であることから、総合的に「維持傾向」と評価される。 ・付着藻類について、台風6号出水後、細胞数は濁水の影響によりほとんど増加していないが、出現種類数及びクロロフィルaは至近3回の調査結果と同程度まで増加していることから、「維持傾向」と評価される。 ・河岸植生の方向性は、前回調査からツルヨシ群落が大きく減少し、自然裸地が増加していることから「悪化傾向」と評価される。 ・水辺モニターによる水質・底生動物の方向性は、至近3年間(令和2年度~令和4年度)の変動幅の範囲内にあることから「維持傾向」と評価される。 ・漁獲量の方向性は、至近3年間と比較すると「悪化傾向」と評価される。 ・以上より、「生物生息生育環境の変化」の方向性は、維持傾向【B】と評価される。
状態	<p>c</p> <ul style="list-style-type: none"> ・椎原橋、荒谷橋、立石橋、東郷大橋で濁水長期化の目安の期間(2~3週間:10度以下)の範囲を上回っていることから、濁水長期化の状態は「悪い状態」と評価される。 ・河床材料の状態は、漁協ヒアリングの結果、複数の漁協から「悪い状態」の回答を得たことから「悪い状態」と評価される。 ・河道形状の状態は、基準値(平成19年度~令和3年度の瀬と淵の合計箇所数の平均値)の50%増減幅内にあることから「普通状態」と評価される。 ・魚類の状態は、指標種であるアユ・カマツカの個体数割合から「悪い状態」と評価される。 ・付着藻類に関する漁協ヒアリングの結果、全ての漁協から「悪い状態」の回答を得たことから「悪い状態」と評価される。 ・河岸植生の状態は、漁協ヒアリングの結果、複数の漁協から「悪い状態」の回答を得たことから「悪い状態」と評価される。 ・水辺モニターによる水質・底生動物の状態は、平均点が3.83点であることから「良い状態」と評価される。(※東郷学園(日向市)以外は未実施) ・漁獲量の状態は、漁協ヒアリングの結果、複数の漁協から「悪い状態」の回答を得たことから「悪い状態」と評価される。 ・以上より、「生物生息生育環境の変化」の状態は、悪い状態【c】と評価される。

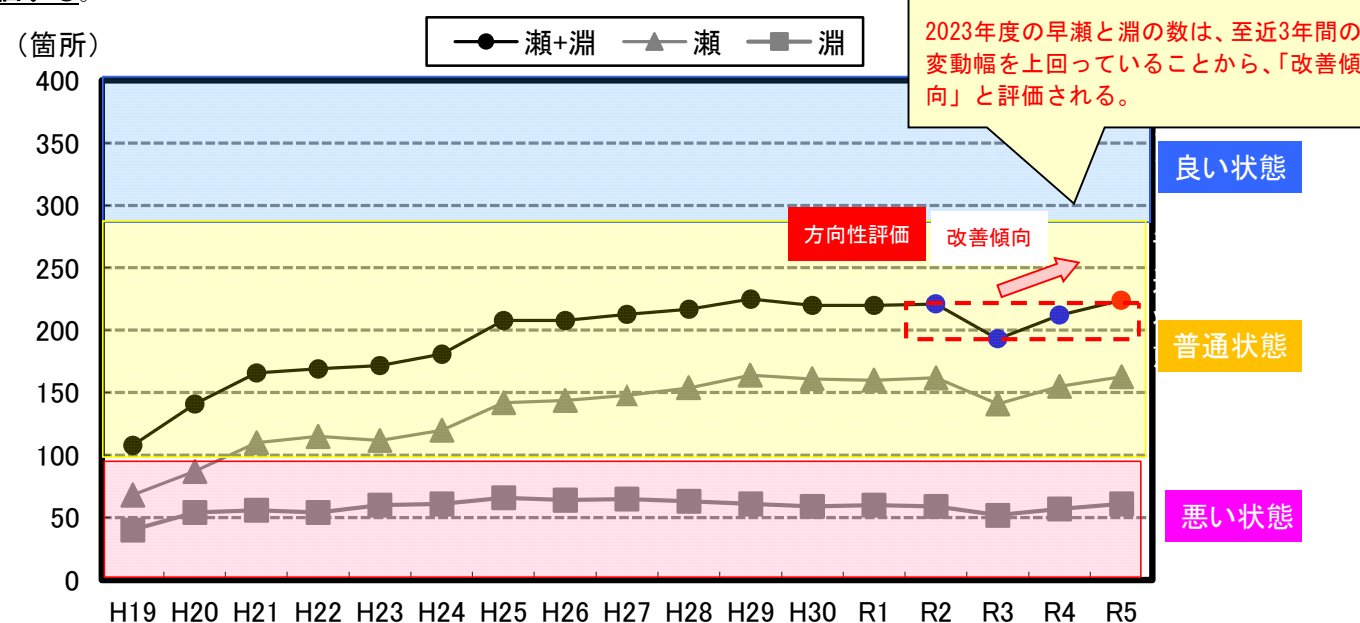
図19-1 瀬・淵の数の経年推移（平成19年度～令和5年度）

令和5年度の河道形状の方向性は、瀬+淵の数は至近3年間（令和2年度～令和4年度）の変動幅を上回っている。

① 方向性：令和5年度の早瀬と淵の数は、至近3年間（令和2年度～令和4年度）の変動幅を上回っていることから、「改善傾向」と評価される。【評価結果：A】

② 状態：河道形状の状態は、基準値（平成19年度～令和3年度の瀬と淵の合計箇所数の平均値）の50%増減幅内あることから「普通状態」と評価される。【評価結果：b】

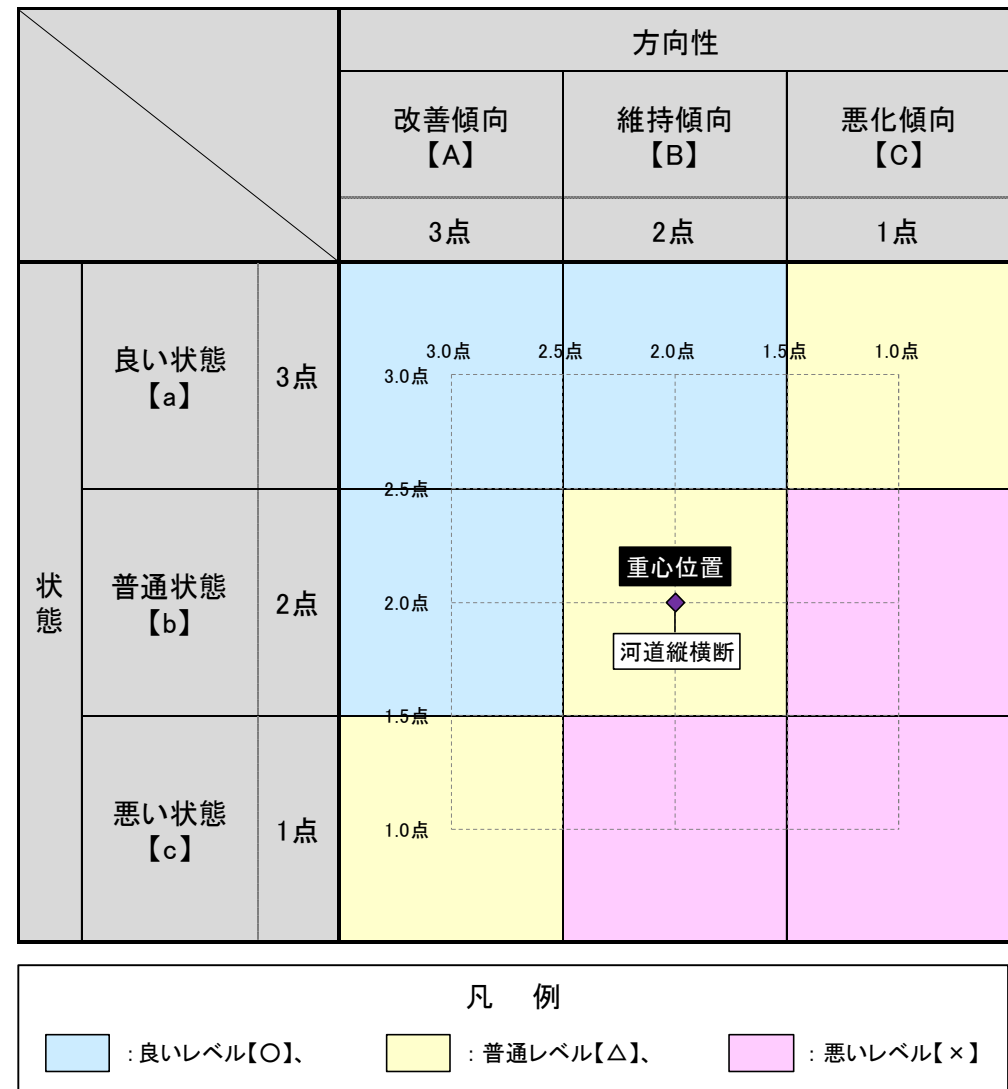
橋脚の安定性に関する総合評価：普通レベル【△】	
方向性	-
状態	<ul style="list-style-type: none"> 橋脚部が洗掘されている東郷橋及び八重原橋では洗掘対策が講じられており、安全性に関して大きな問題はないと考えられることから「普通状態」と評価される。 以上より、「橋脚の安定性」の状態は、普通状態【b】と評価される。

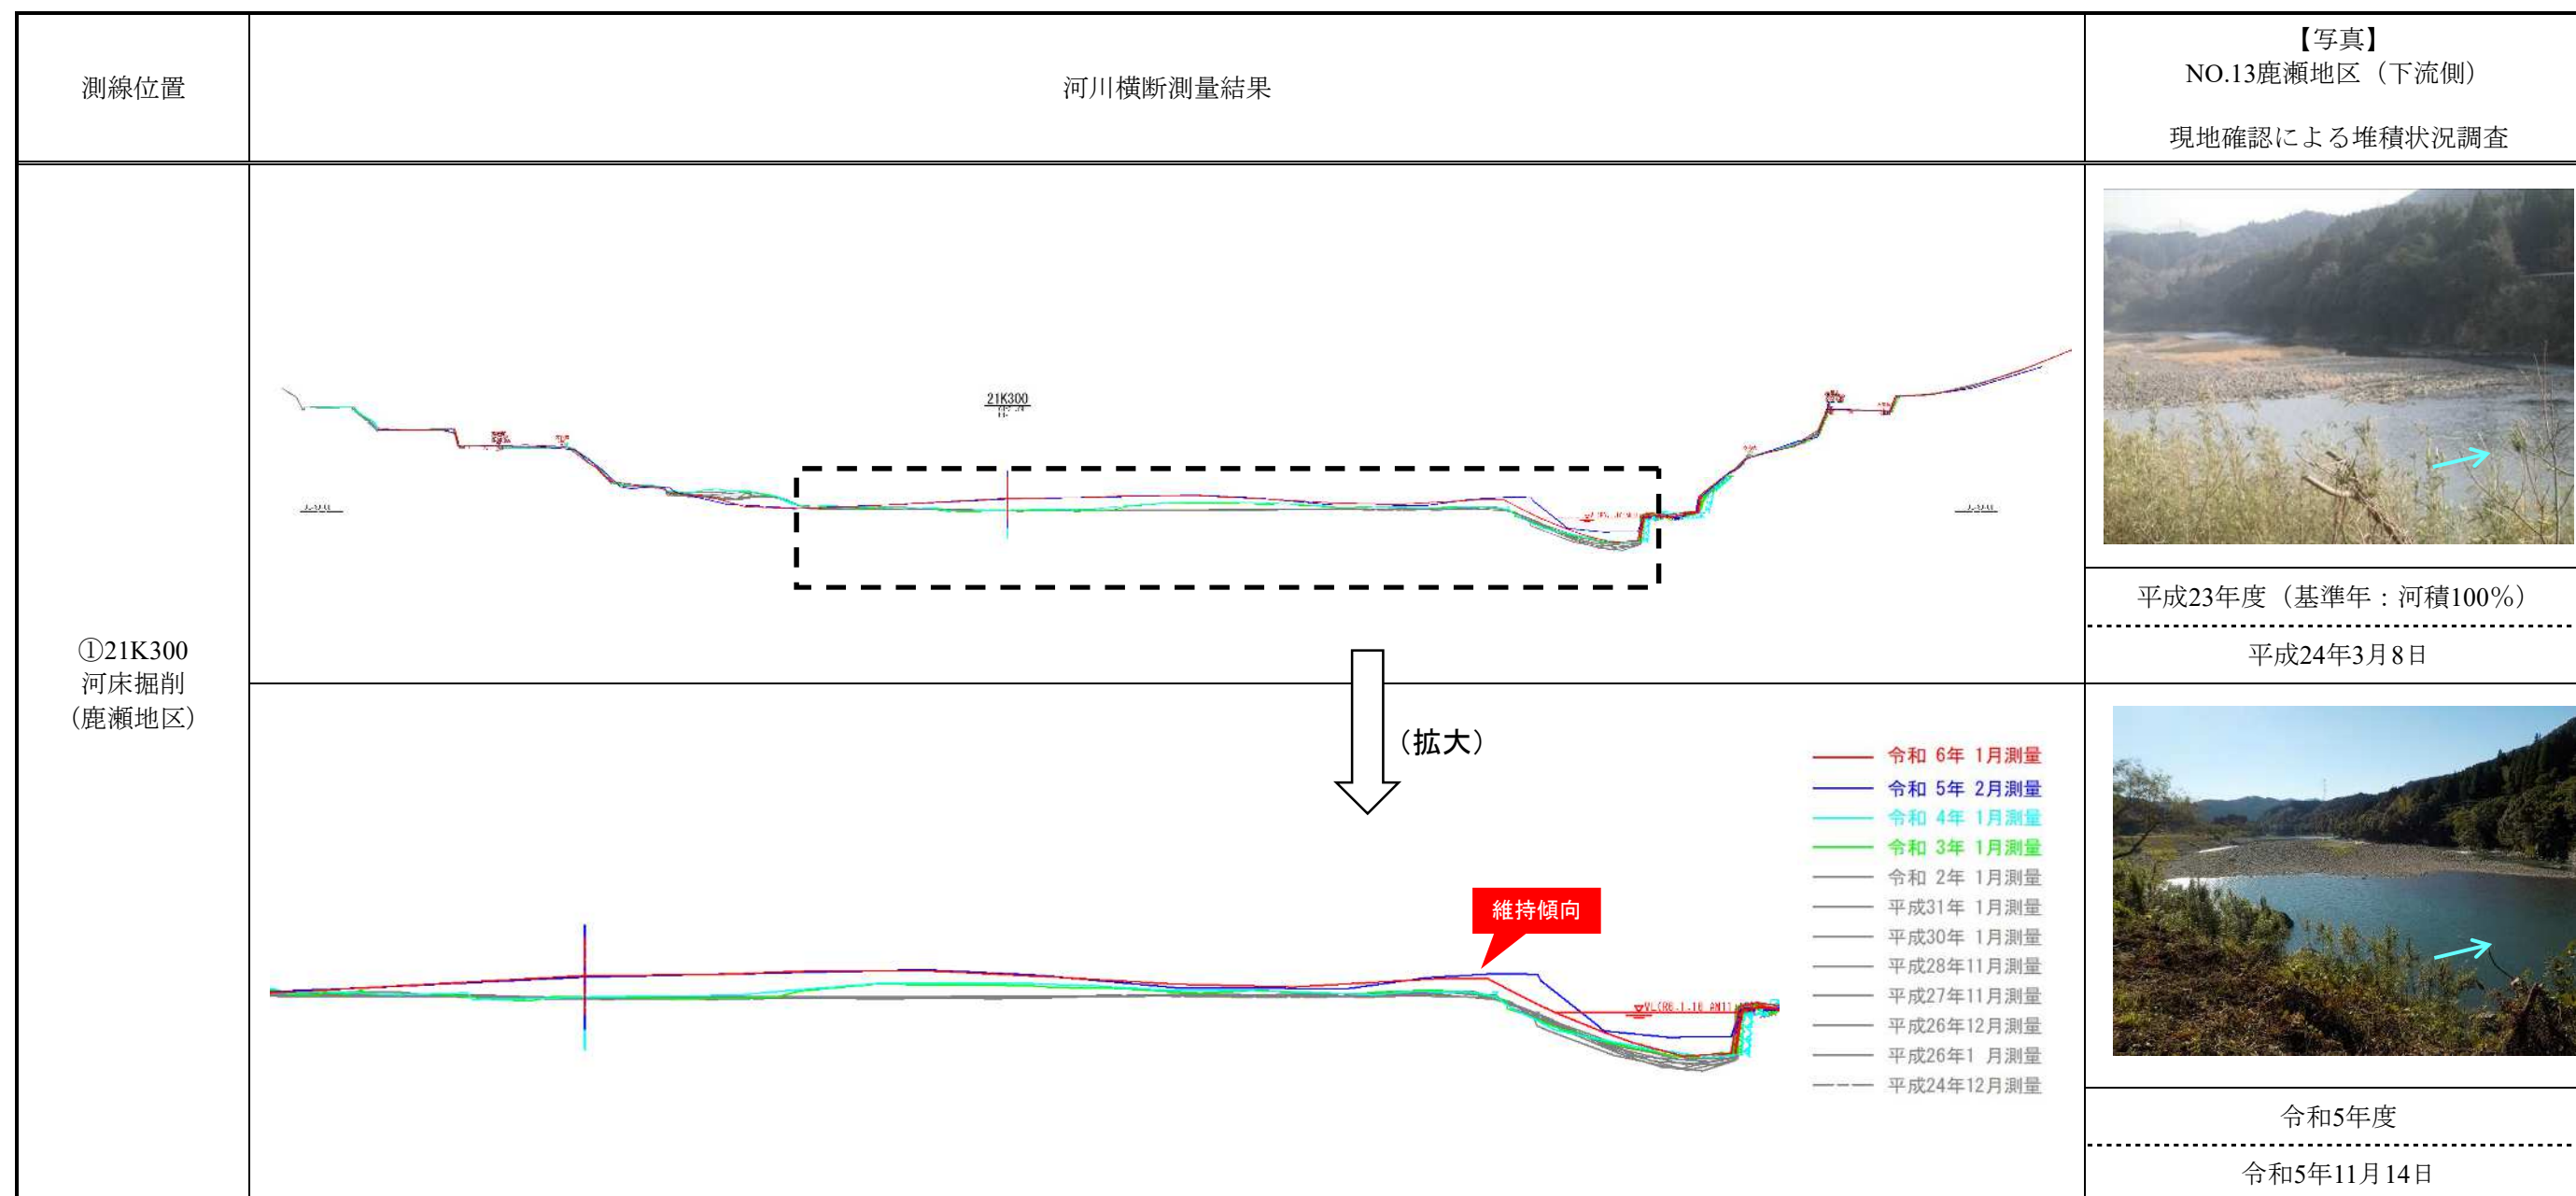
図 23-2(1) 横断測量結果（治水安全度の評価対象箇所）

- ① 方向性：管理行為の実施の有無によって評価が変わるため、方向性評価は実施しない。
【評価結果：-】
- ② 状態：基準年（平成23年度）と比較すると、「普通状態」と評価される。【評価結果：b】
