第13回 耳川水系総合土砂管理に関する評価・改善委員会

問題・課題評価資料【河口・海岸領域】

令和6年7月22日

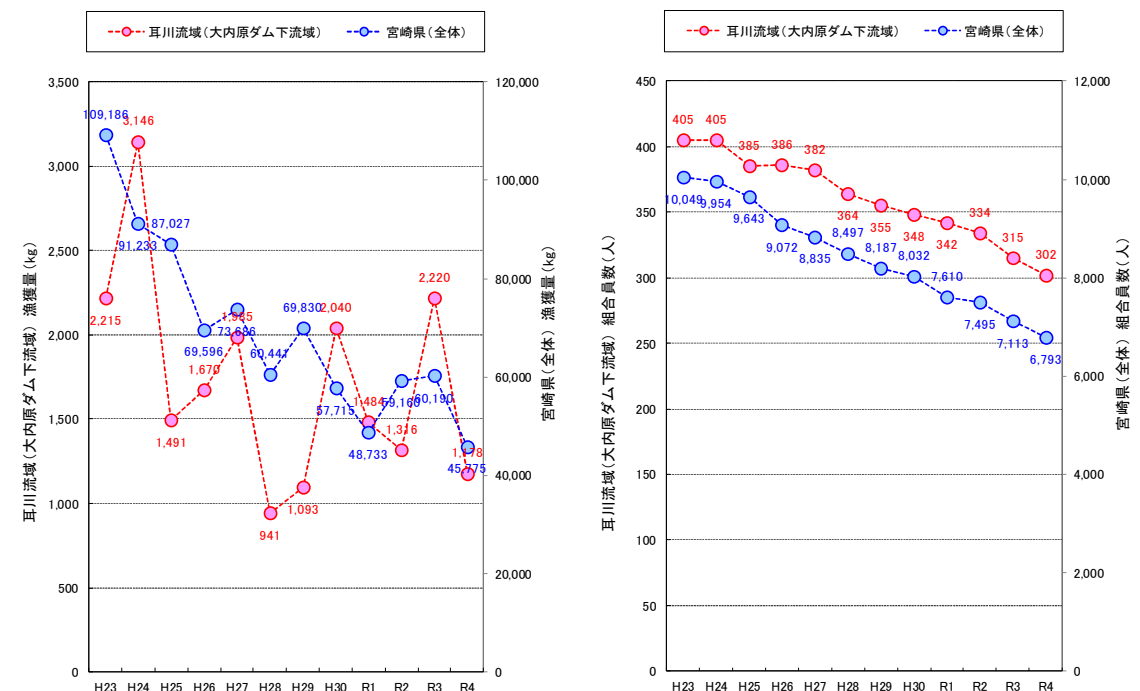
図25-7 宮崎県全体と比較した耳川流域(大内原ダム下流域)の漁獲量と組合員数の推移

令和5年度の漁獲量について、平成17年台風14号襲来前（基準年：平成11～13年）と比較して評価していただいた結果、海域について日向市漁協から「悪い状態」の回答を得ており、内水面について余瀬飯谷漁協、耳川漁協から「悪い状態」、美幸内水面漁協から「普通状態」の回答を得ている。

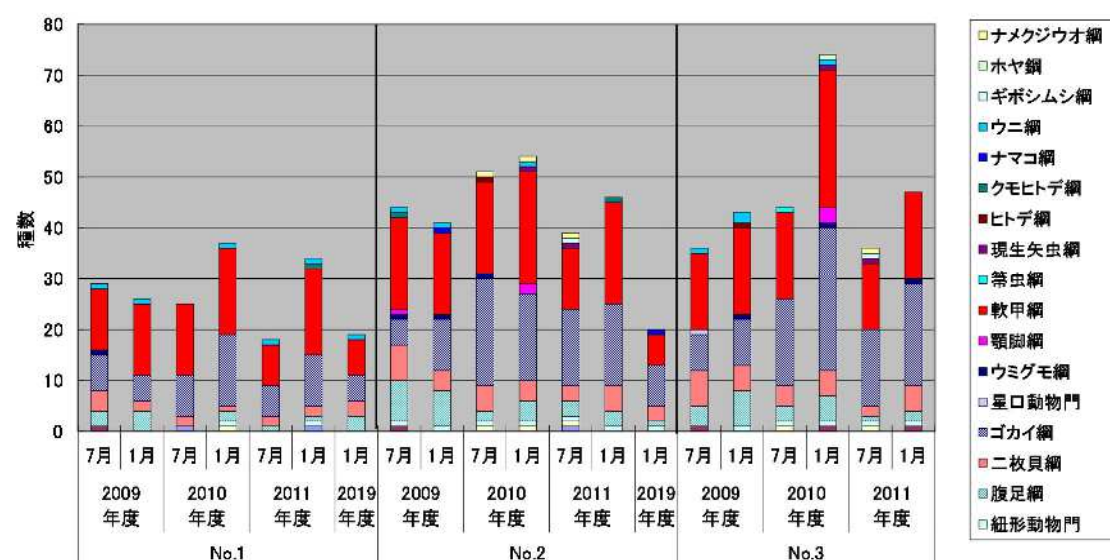
種数の変動状況

No. 1地点に比べ、No. 2、3地点の方が種数が多い傾向

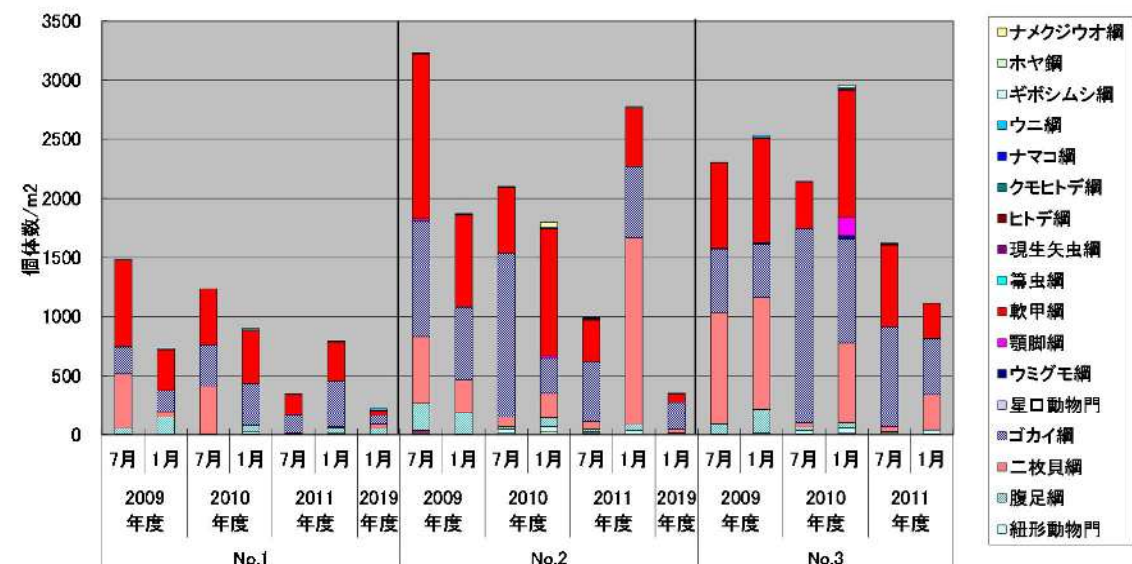
生息密度の変動状況

No. 1地点に比べ、No. 2、3地点の方が個体数が多い傾向

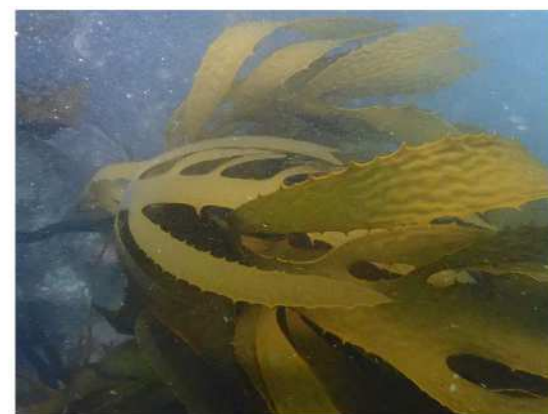
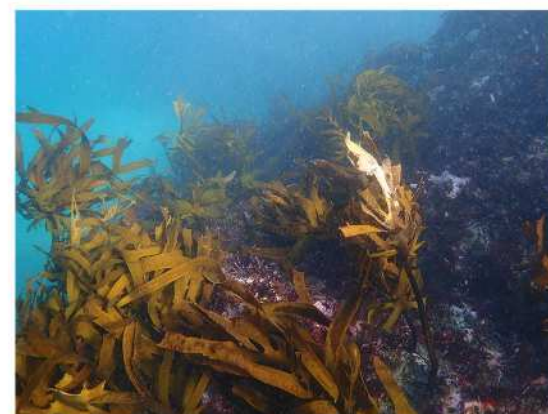
クロメ場

方向性評価は、**図25-10(1)～(3)、図25-11(1)～(3)に示すとおり、至近3年間と比較して、クロメ場の密生部分は12月にやや縮小したものの、分布範囲は維持されている。また、ヤツマタモク場は至近3年間と比較して分布・密生範囲が拡大したことから、「改善傾向」と評価される。**

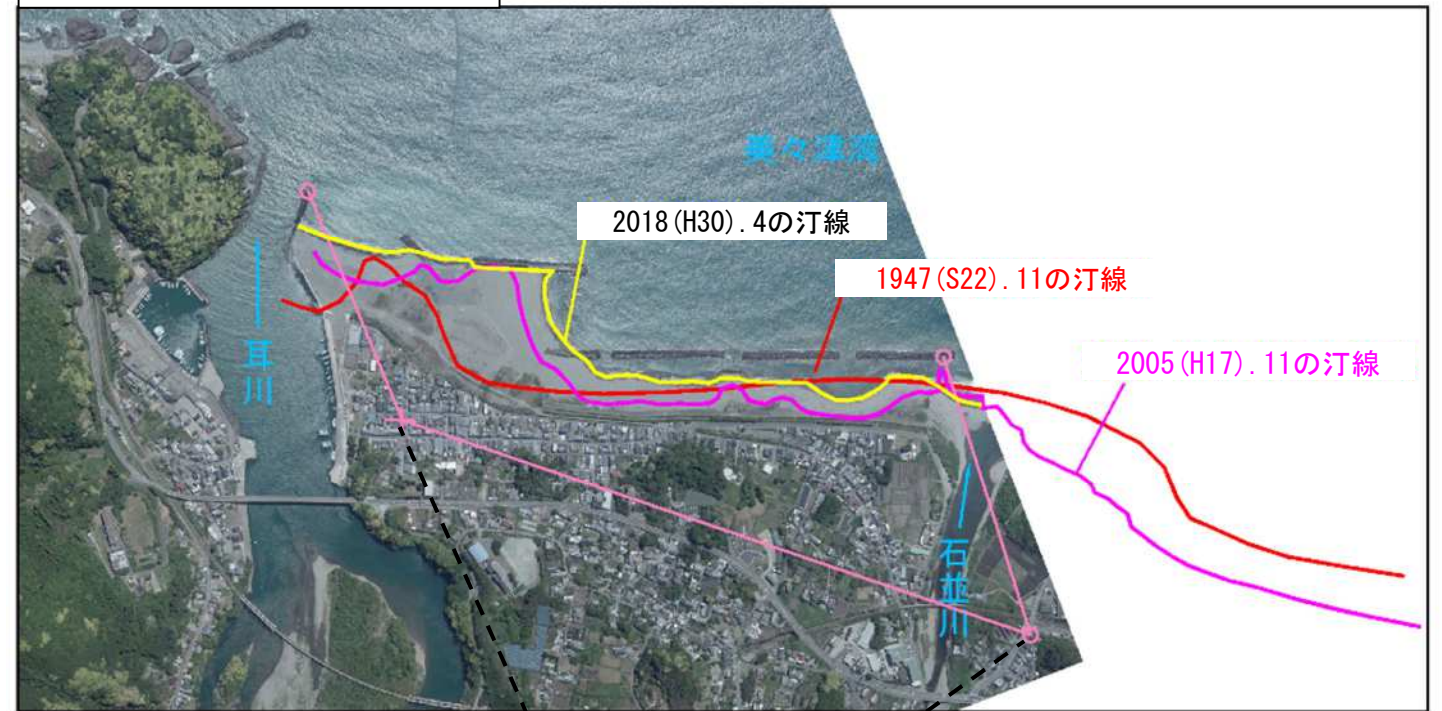
写真26-1 航空写真および汀線変化

方向性評価は、図26-1に示すとおり、砂浜面積より至近3回との比較により評価する。平成30年4月は、平成26年、27年、28年と比較すると増加している。

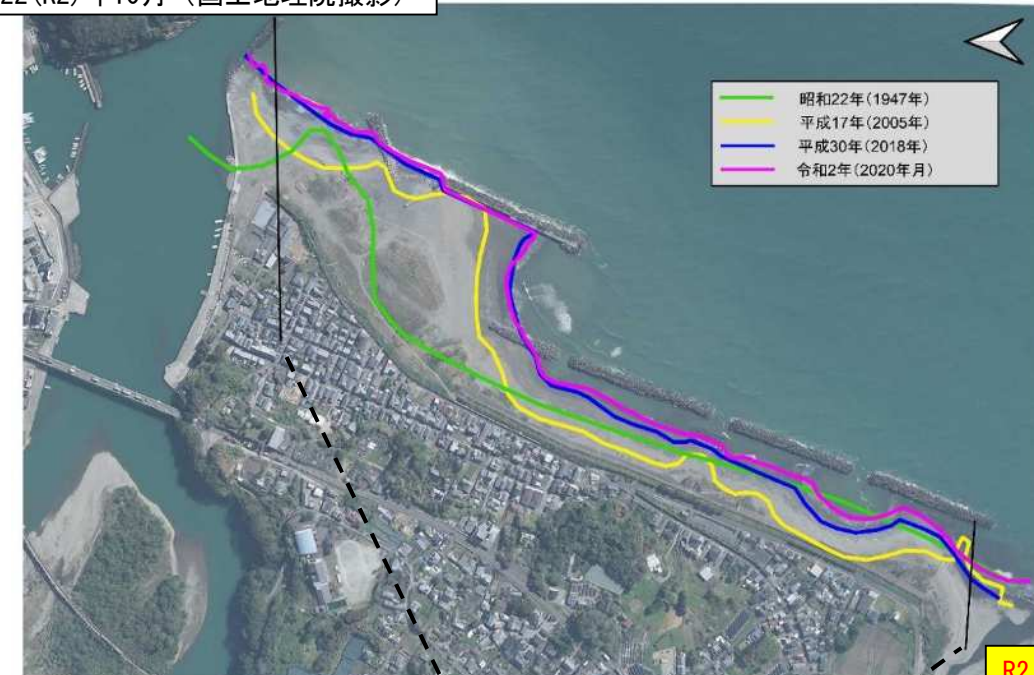
写真27-1 航空写真および汀線変化

方向性評価は、**図27-1に示すとおり、砂浜面積より至近3回との比較により評価する。令和2年10月、平成27年、28年、30年と比較すると増加している。**

状態評価は、**表27-2に示すとおり、離岸堤設置により砂浜が回復した平成17年を基準年とし、砂浜面積の比較を行い評価する。令和2年10月、基準年の砂浜面積と比較すると増加している。**

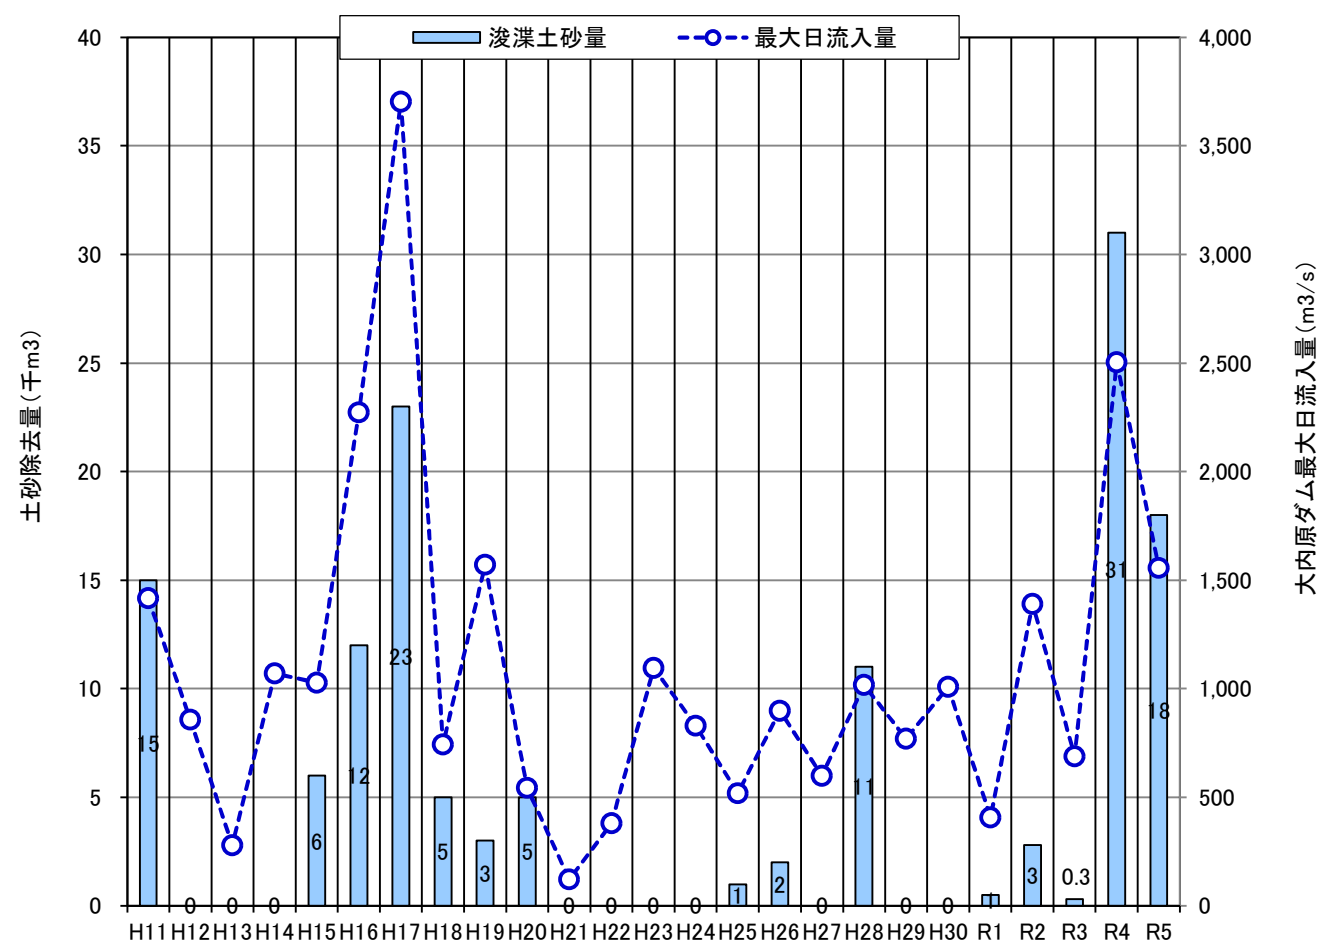
図28-1 美々津港での浚渫土砂量の経年変化

状態評価は、図28-2に示すとおり、堆積土砂の除去量（浚渫土砂量）は出水時の流下土砂量の影響が大きいことが想定されることから、浚渫土砂量と大内原ダム最大日流入量の相関関係を用いて、基準年（平成11～13年）との比較により評価する。

令和5年度は、悪い状態のエリアに入る。

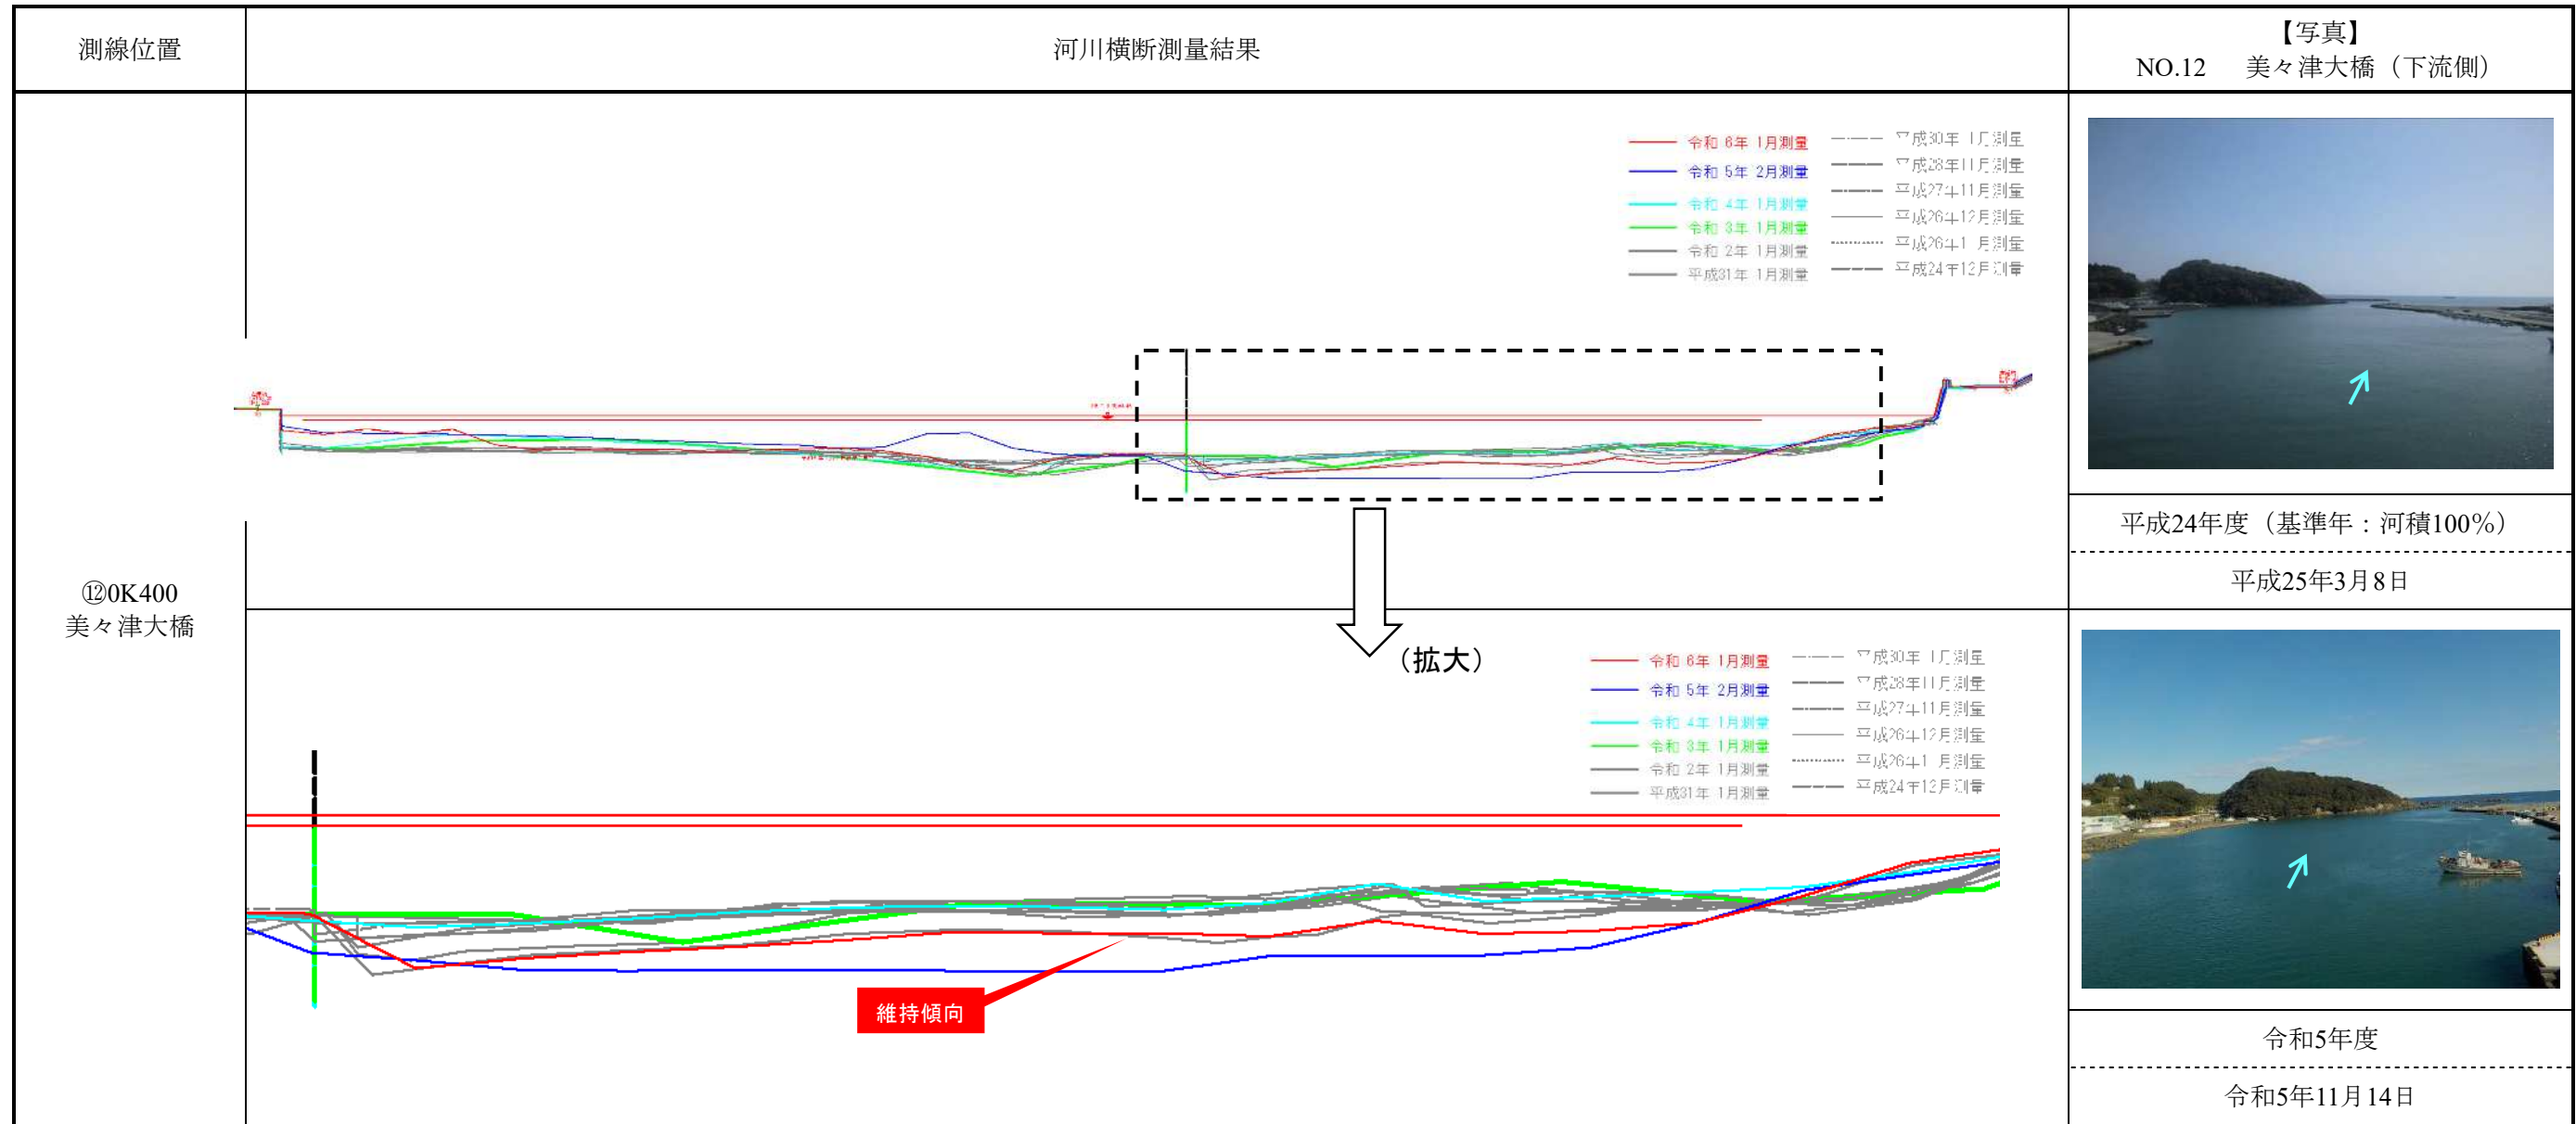
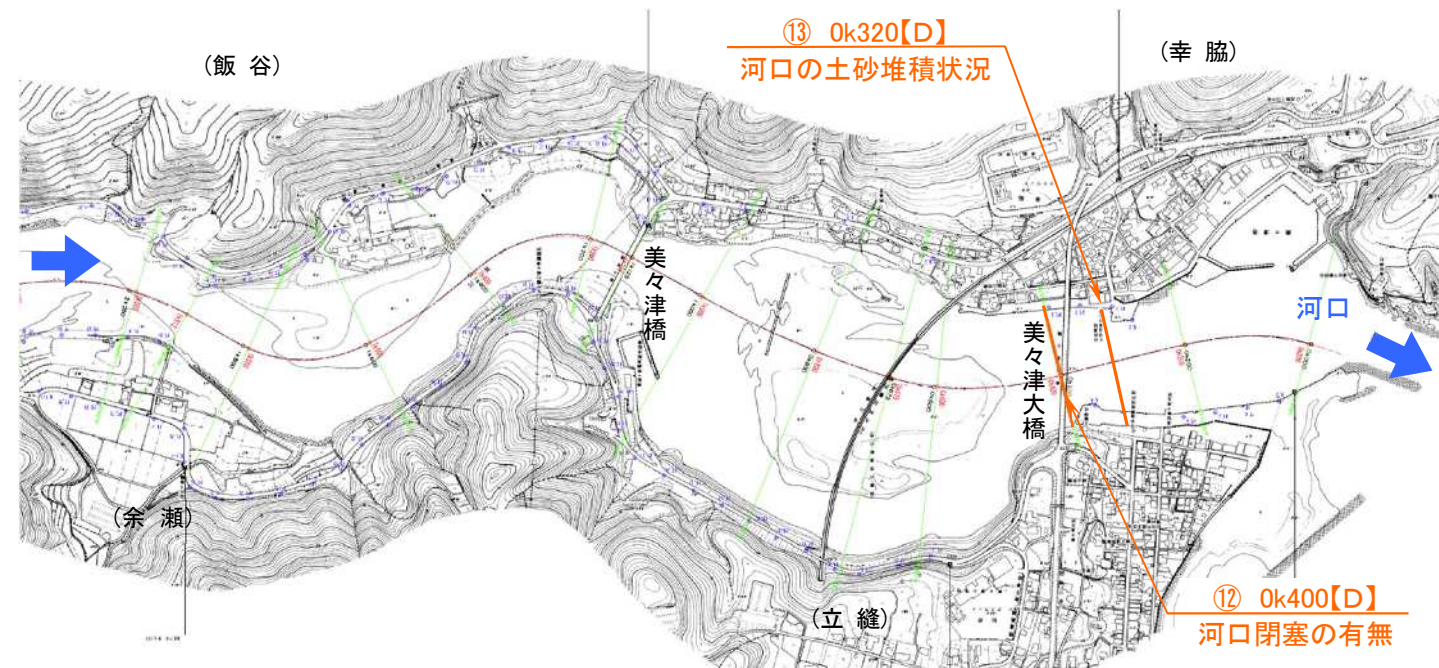
図 29-2 美々津大橋（0k400）の河道横断地形

- ① 方向性：管理行為の実施の有無によって評価が変わるため、方向性評価は実施しない。
【評価結果：-】
- ② 状態：令和5年度は、基準年（平成24年度）と比較すると、「良い状態」と評価される。
【評価結果：a】

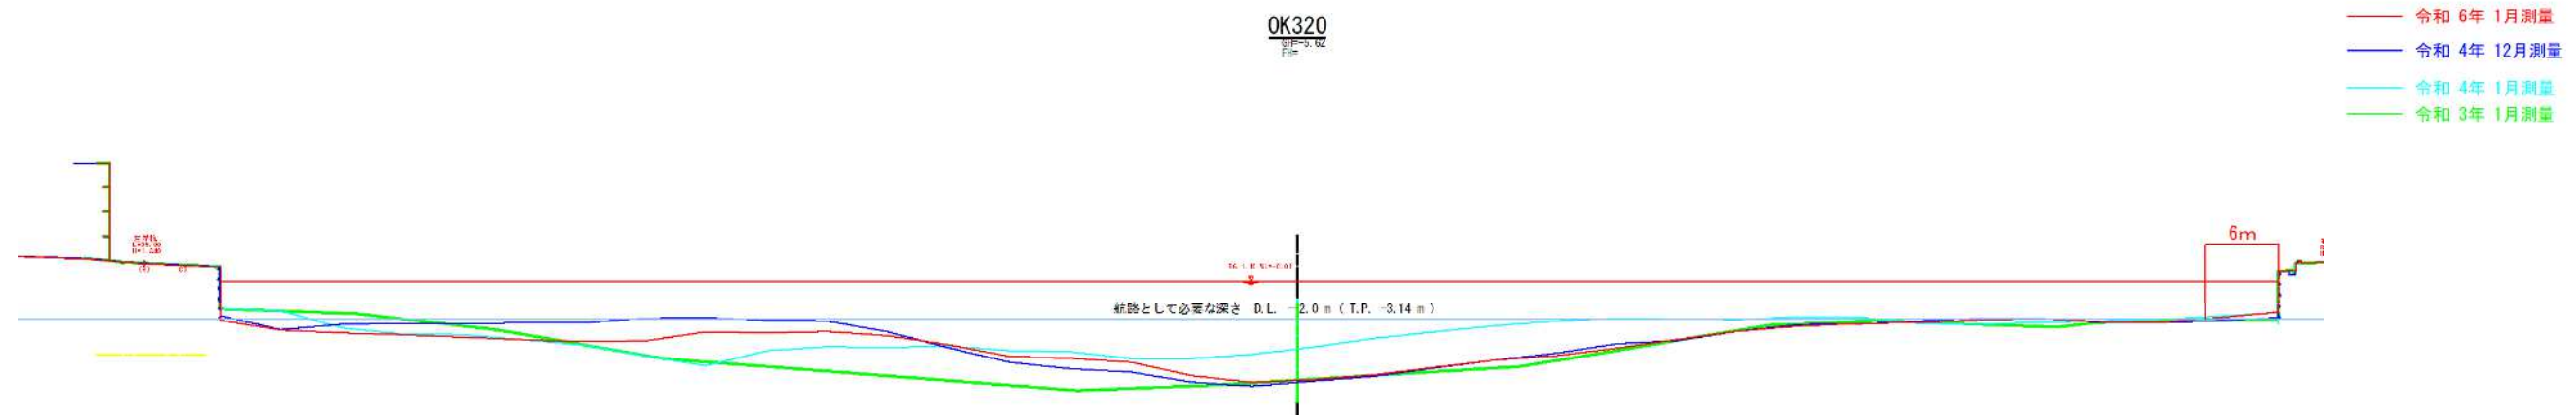
図30-2 0k320の河道横断地形

状態評価は、**図30-1に示すとおり、航路として必要な深さが確保されているかに着目して評価する。令和5年度の航路必要深さの確保率は96%の状態である。**

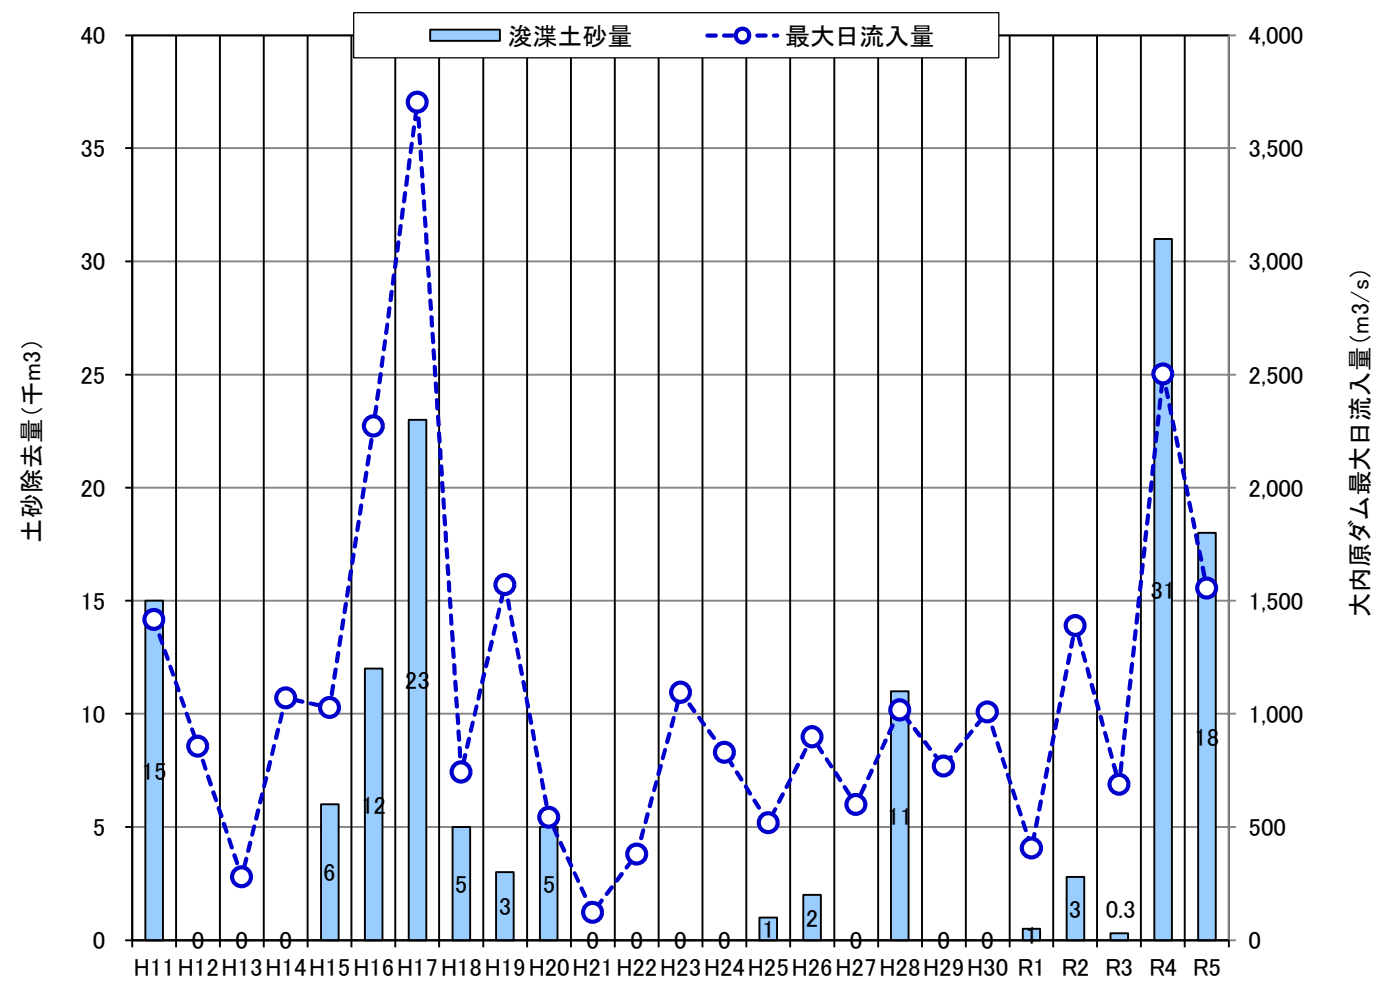
図30-3 美々津港での浚渫土砂量の経年変化

状態評価は、**図30-4に示すとおり、堆積土砂の除去量(浚渫土砂量)は出水時の流下土砂量の影響が大きいことが想定されることから、浚渫土砂量と大内原ダム最大日流入量の相関関係を用いて、基準年(平成11~13年)との比較により評価する。令和5年度は、悪い状態のエリアに入る。**

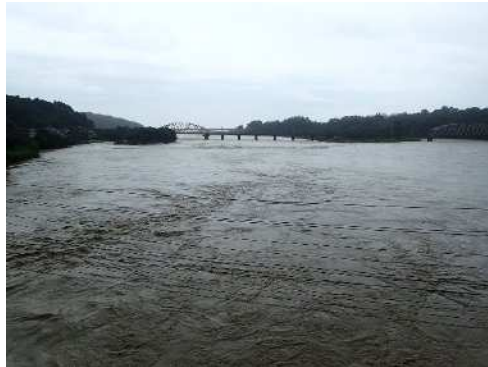
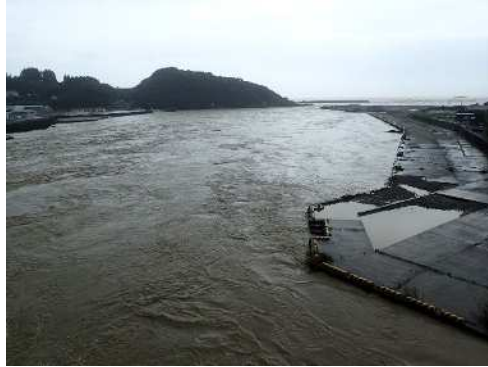
写真30-1(2) 港湾区域近辺での洪水後の流下状況（令和5年度）

令和5年度の台風6号発生後の流木の流下状況を写真30-1(2)に示す。

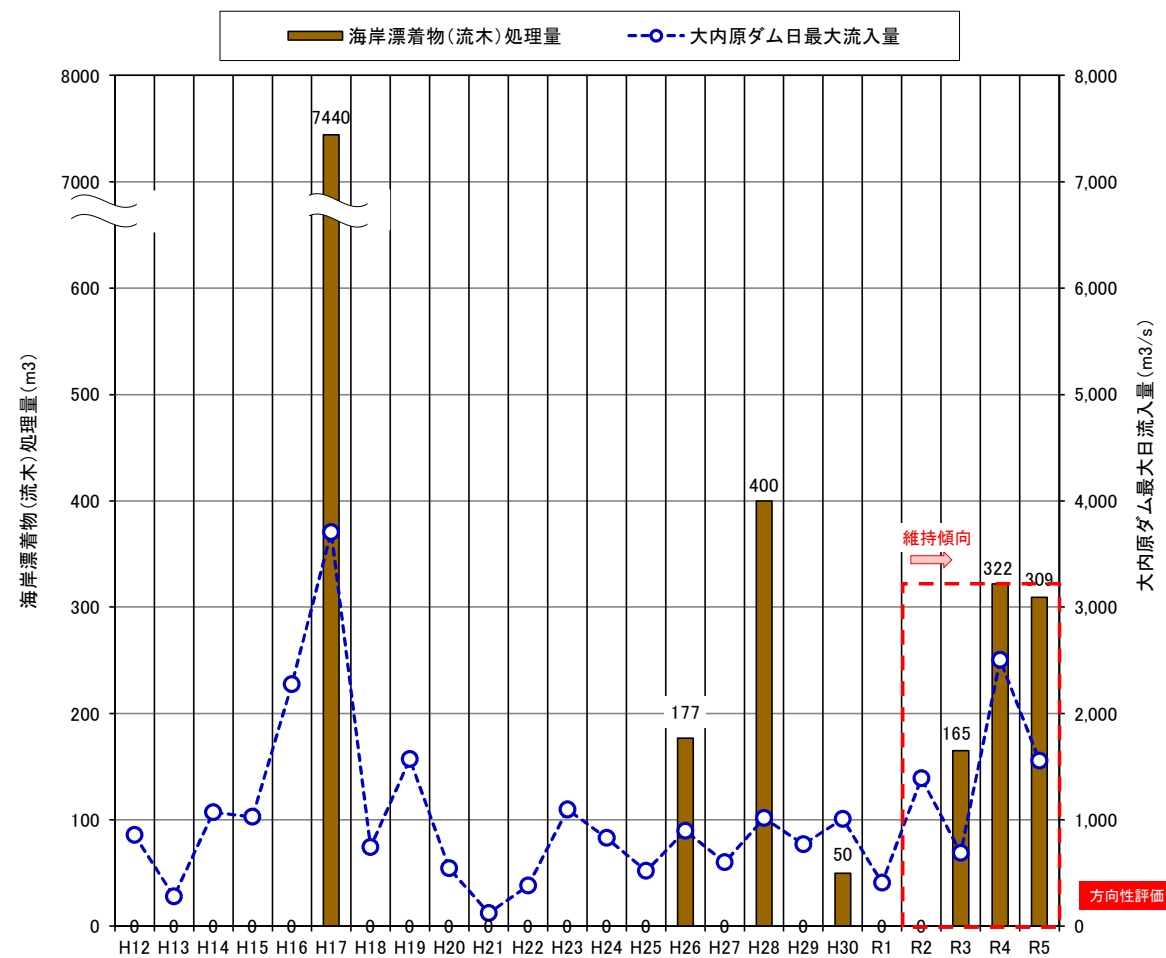
図30-5 海岸漂着物（流木等）の処理実績

方向性評価は、**図30-5に示すとおり、海岸漂着物の処理実績を用いて、至近3年間（令和2年度～令和4年度）との比較により評価するが、令和5年度については仮置きされている漂着物を評価対象とした。**

令和5年度は、仮置きされている海岸漂着物（流木等）は309m³であり、至近3年間の変動幅の範囲内にある。

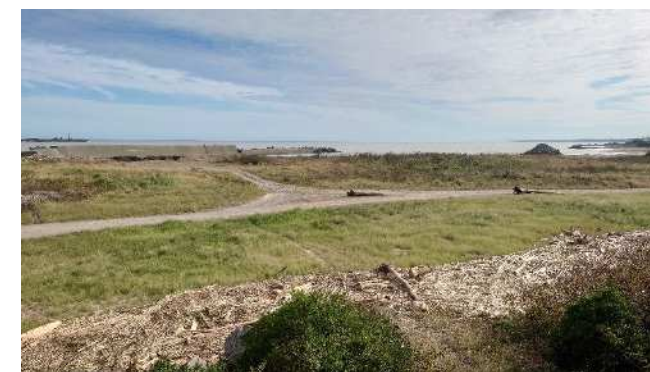
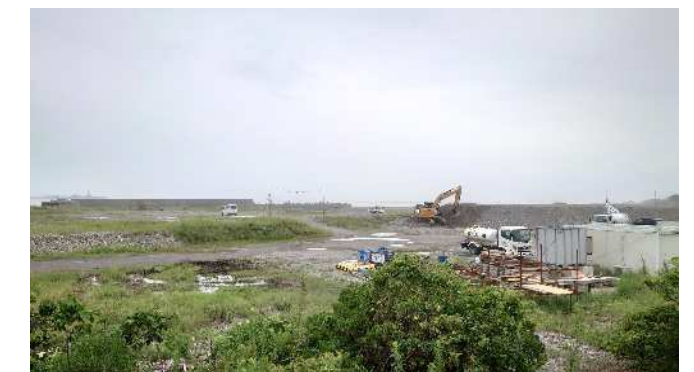
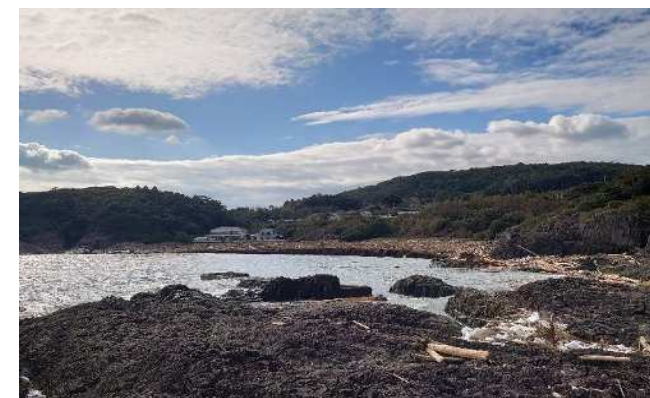
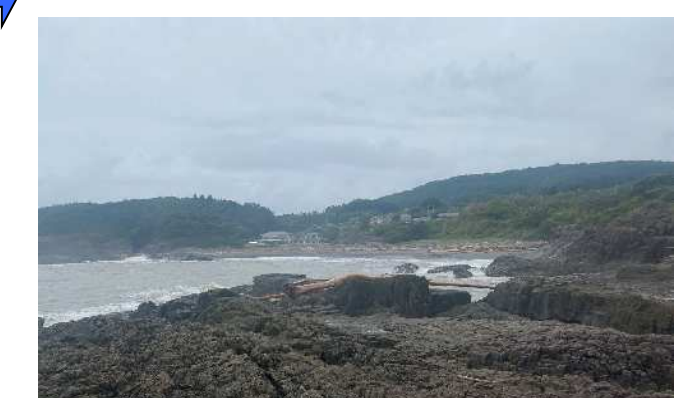
写真31-3 美々津港漂着物（流木等）状況の比較

① 方向性：令和5年度は、至近3年間（令和2年度～令和4年度）の変動幅の範囲内にあることから「維持傾向」と評価される。【評価結果：B】

② 状態：海岸漂着物（流木等）の状態は、漁協ヒアリングの結果、日向市漁協から「悪い状態」の回答を得たことから「悪い状態」と評価される。【評価結果：c】

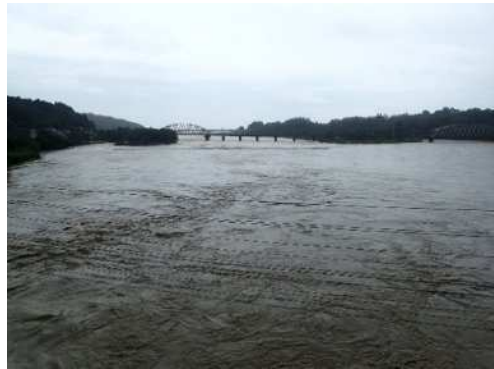
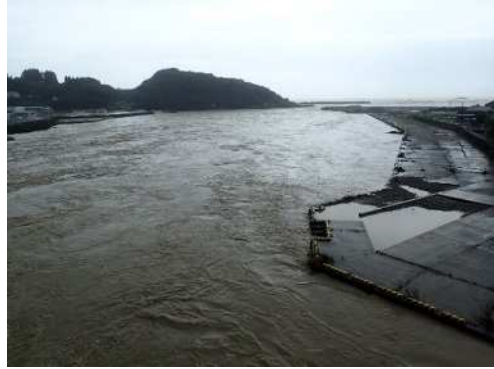
写真31-1(2) 海岸漂着状況（令和5年度）

台風6号発生後の写真では、流木はほとんど見られないが、**漁協ヒアリングでは、日向市漁協から「令和5年の台風6号では、至近3年間と比べて流木の漂着の量は多かった」との回答を頂いた。**

- ・ 台風6号発生後の写真では、流木の海岸漂着はほとんど見られない。
- ・ なお、日向市漁協から「令和5年の台風6号では、至近3年間と比べて流木の漂着の量は多かった」との回答を頂いた。

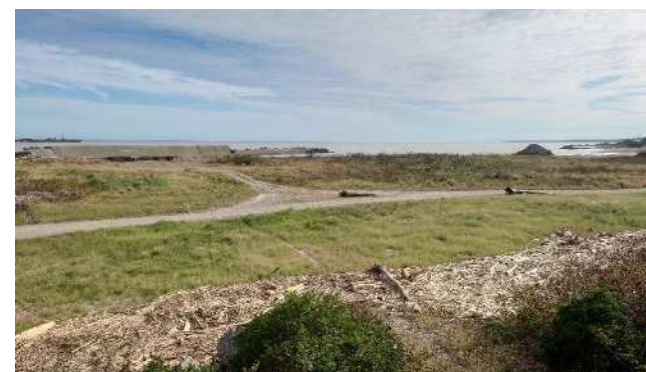
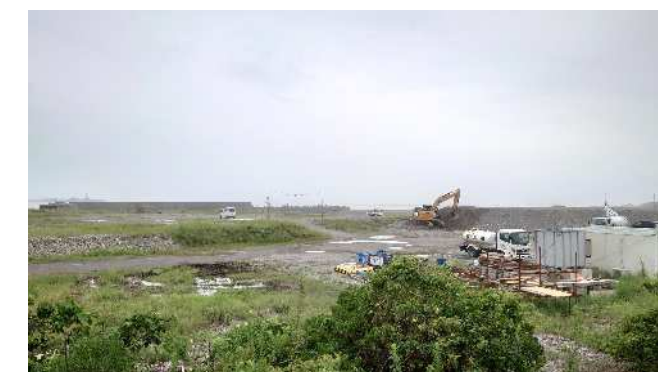
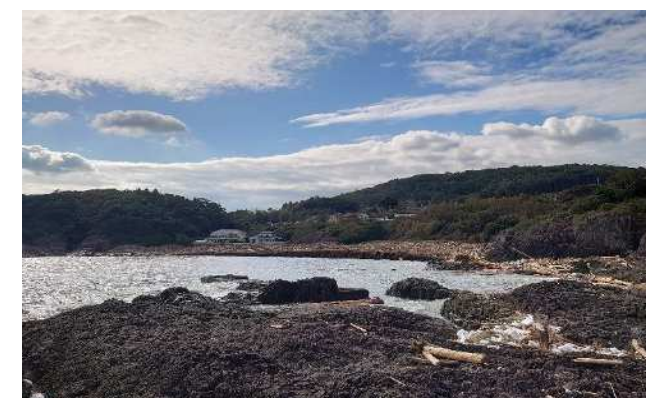
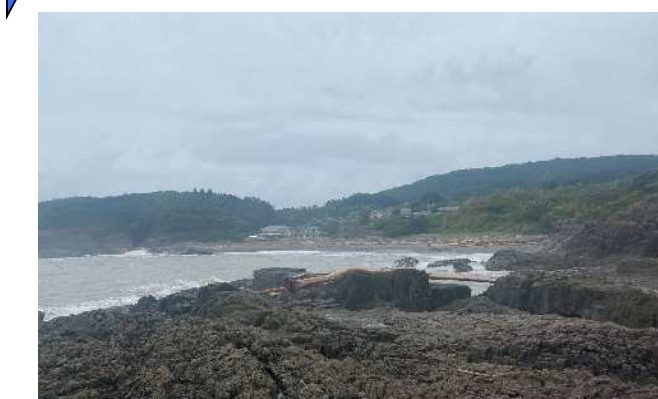
写真31-2 美々津港漂着物（流木等）状況の比較

- ① 方向性：令和5年度は、至近3年間（令和2年度～令和4年度）の変動幅の範囲内にあることから「維持傾向」と評価される。【評価結果：B】
- ② 状態：海岸漂着物（流木等）の状態は、漁協ヒアリングの結果、日向市漁協から「悪い状態」の回答を得たことから「悪い状態」と評価される。【評価結果：c】

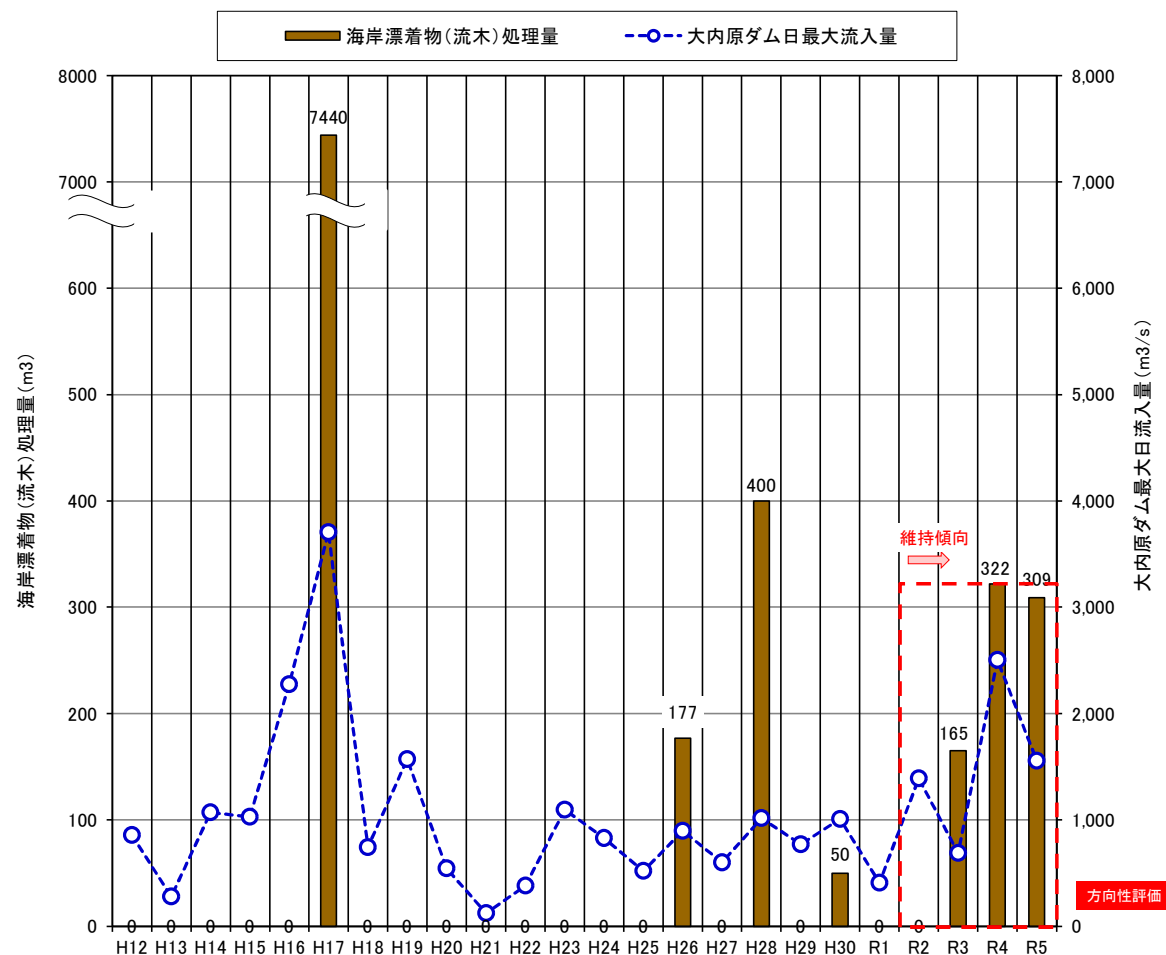
図32-1 海岸漂着物（流木等）の処理実績

方向性評価は、**図32-1に示すとおり、海岸漂着物の処理実績を用いて、至近3年間（令和2年度～令和4年度）との比較により評価するが、令和5年度については仮置きされている漂着物を評価対象とした。**

令和5年度は、仮置きされている海岸漂着物（流木等）は309m³であり、至近3年間の変動幅の範囲内にある。

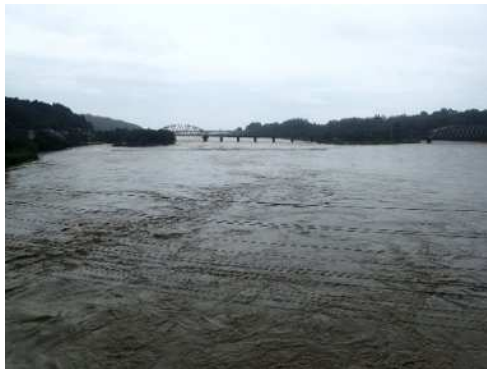
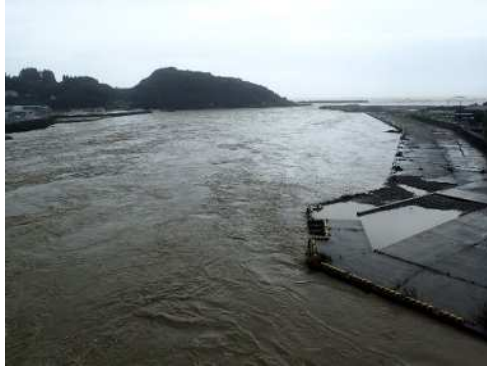
写真32-2(2) 港湾区域近辺での洪水後の漂流・漂着状況（令和5年度）

台風6号発生後の写真では、流木はほぼ見られないが、漁協ヒアリングでは、日向市漁協から「令和5年の台風6号では、至近3年間と比べて流木の漂着の量は多かった」との回答を頂いた。

- ・台風6号発生後の写真では、流木漂着はほぼ見られない。
- ・なお、日向市漁協から「令和5年の台風6号では、至近3年間と比べて流木の漂着の量は多かった」との回答を頂いた。

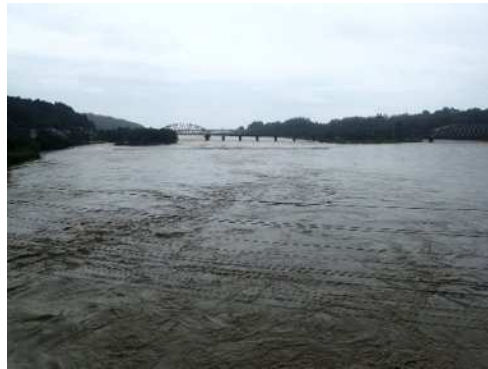
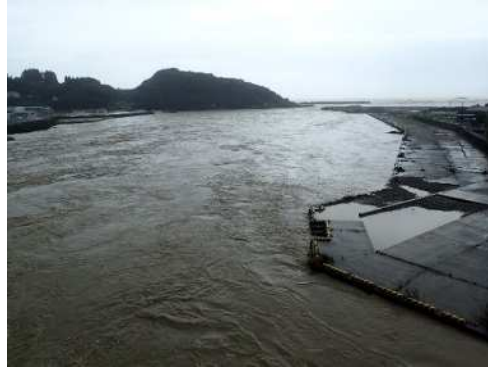
写真32-3(2) 港湾区域近辺での洪水後の流下状況（令和5年度）

令和4年度の台風14号発生後の流木の流下状況を写真32-3(2)に示す。

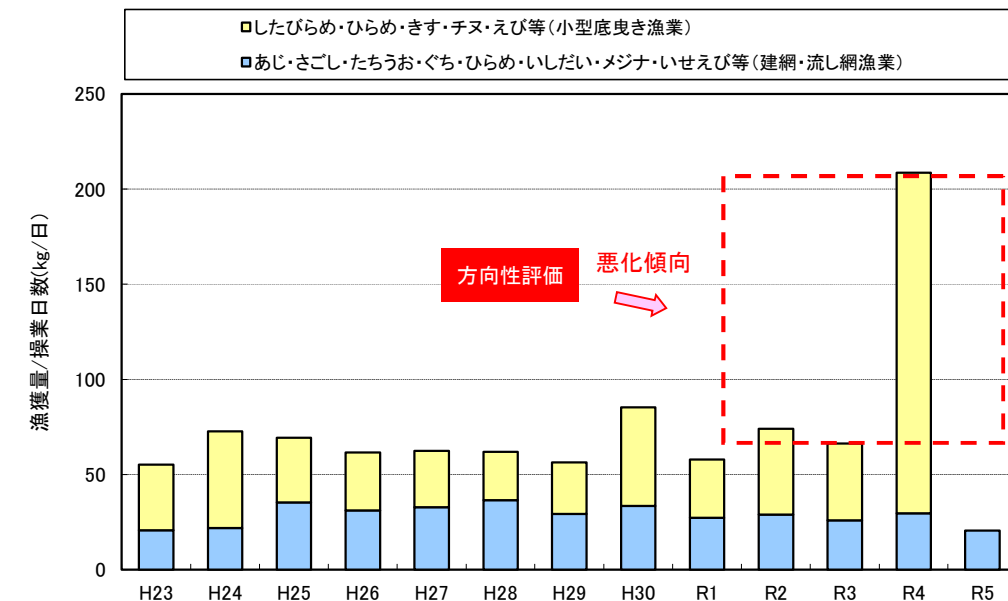
図32-2 漁獲量（海域）

方向性評価は、**図32-2に示す海域の漁獲量データを用いて、至近3年間との比較により評価する。**

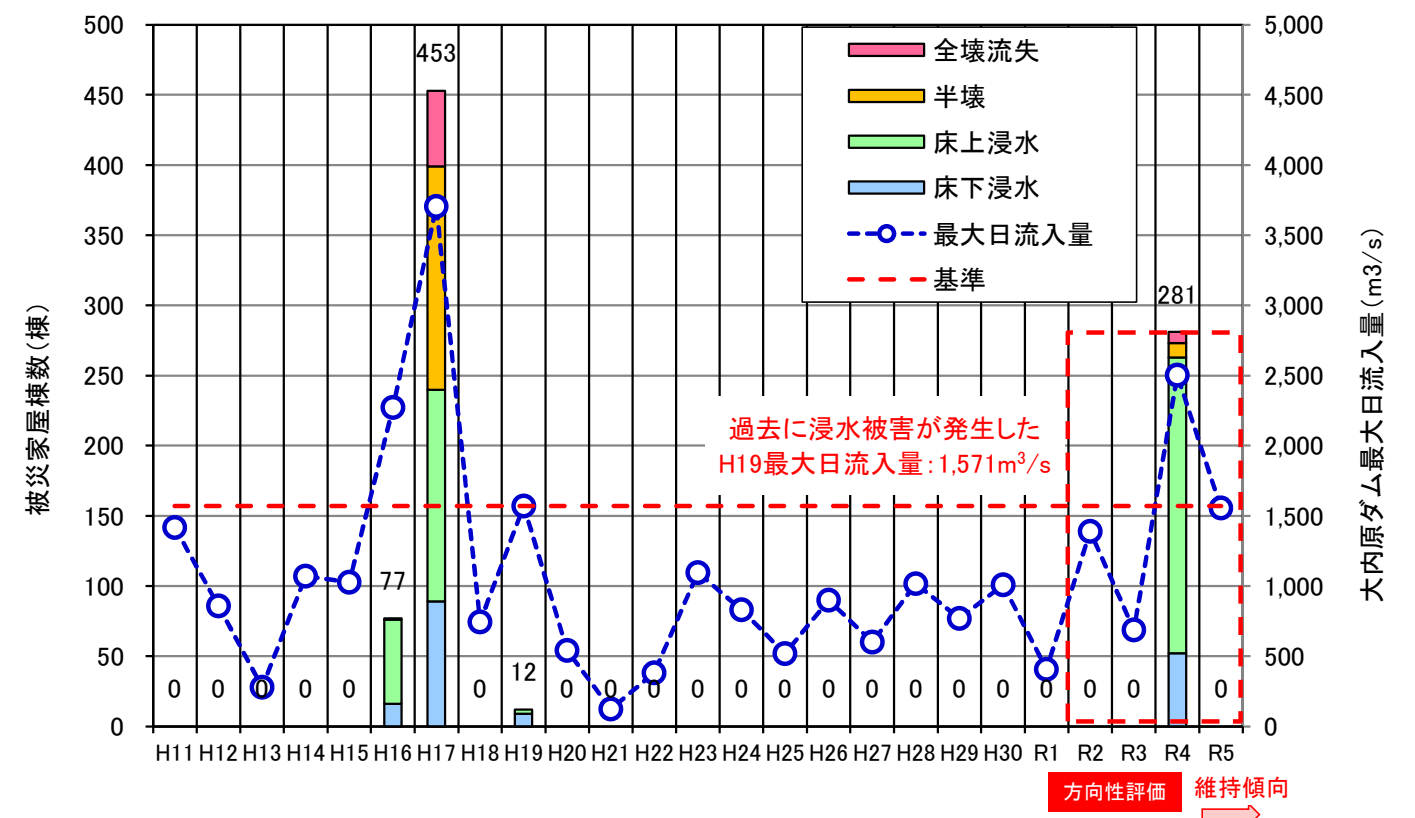
図33-1 浸水被害家屋棟数の推移 ※日流入量：毎正時流入量の24時間平均値
 最大日流入量：日流入量の年間最大値
 ※被害家屋棟数は支川の被害も含む

方向性評価は、**図33-1**に示すとおり、**浸水被害家屋棟数を用いて至近3年間（令和2年度～令和4年度）との比較により評価する。**

状態評価は、**図33-1**に示すとおり、**過去に浸水被害が発生した平成19年度の大内原ダム最大日流入量を基準とした評価を行う。**

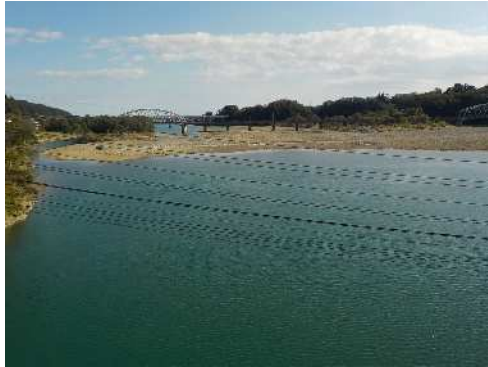
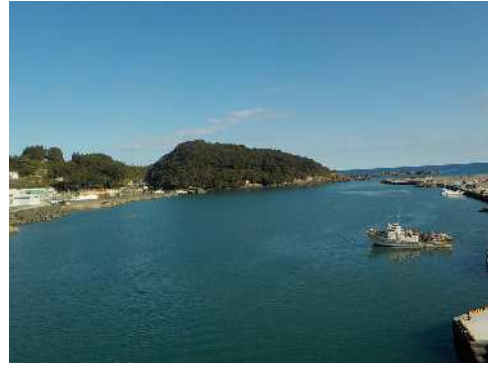
写真33-1(2) 港湾区域近辺での洪水後の流下状況（令和5年度）

令和5年度の台風6号発生後の流木の流下状況を写真33-1(2)に示す。

- ・台風6号発生後の写真では、流木漂着はほぼ見られない。
- ・なお、日向市漁協から「令和5年の台風6号では、至近3年間と比べて流木の漂着の量は多かった」との回答を頂いた。
