第14回 耳川水系総合土砂管理に関する評価・改善委員会

問題・課題評価資料【河道領域】

令和7年7月28日

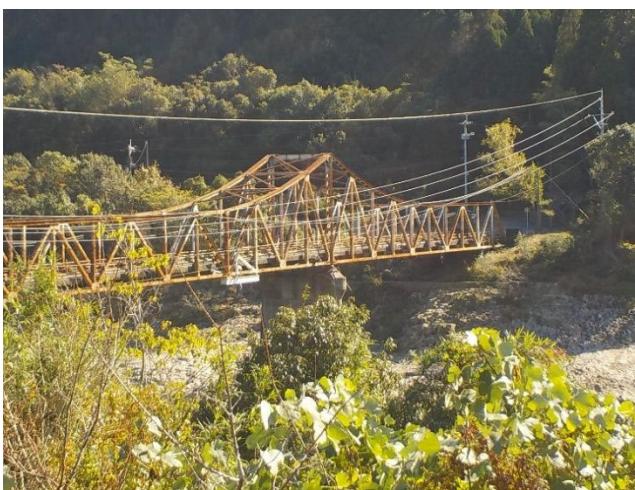
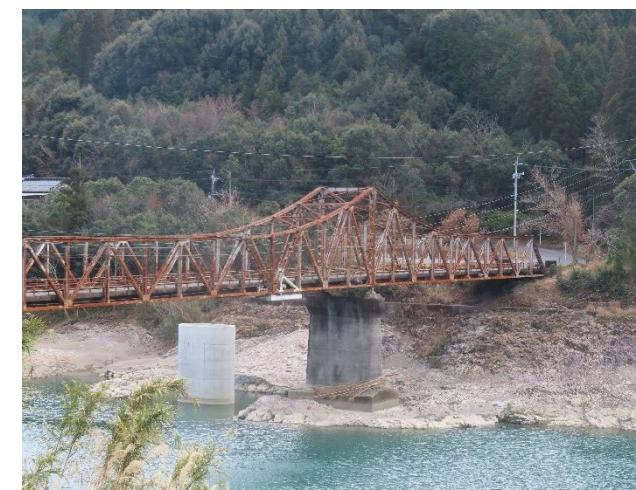
図20-1(1) 橋脚基礎の状況

福瀬大橋（8K524）：橋脚基礎は岩着している。至近3年間（令和3年度～令和5年度）と比較すると大きな変化は見られない。

福瀬大橋（8K524）：令和5年11月14日撮影

福瀬大橋（8K524）：令和6年12月1日撮影

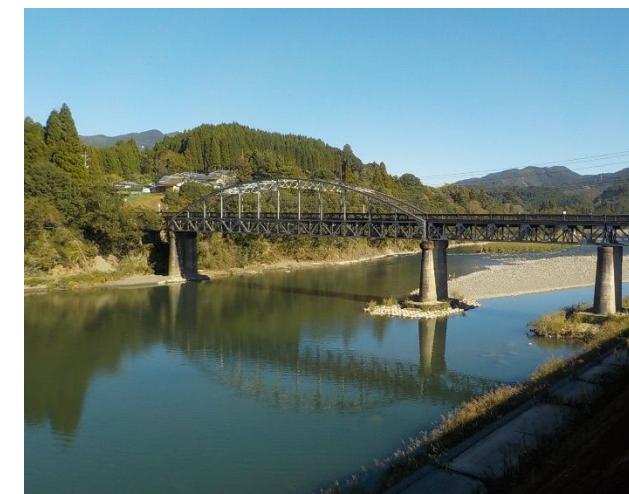
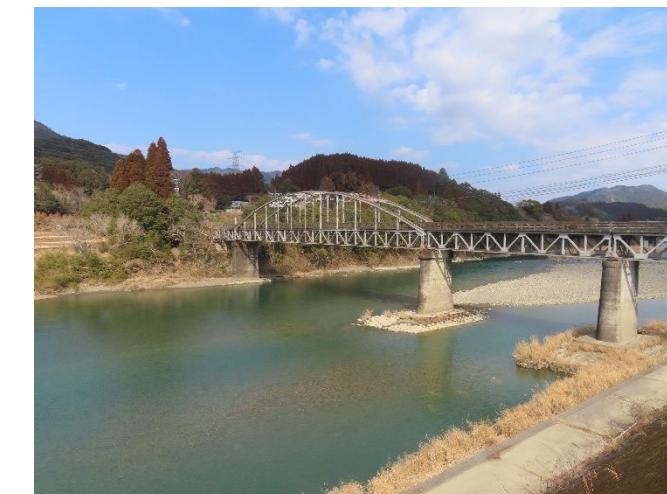
図20-1(3) 橋脚基礎の状況

八重原橋（18K567）：橋脚基礎は洗掘対策を施されている。至近3年間（令和3年度～令和5年度）と比較すると大きな変化は見られない。

八重原橋：令和5年11月14日撮影

八重原橋：令和6年12月1日撮影

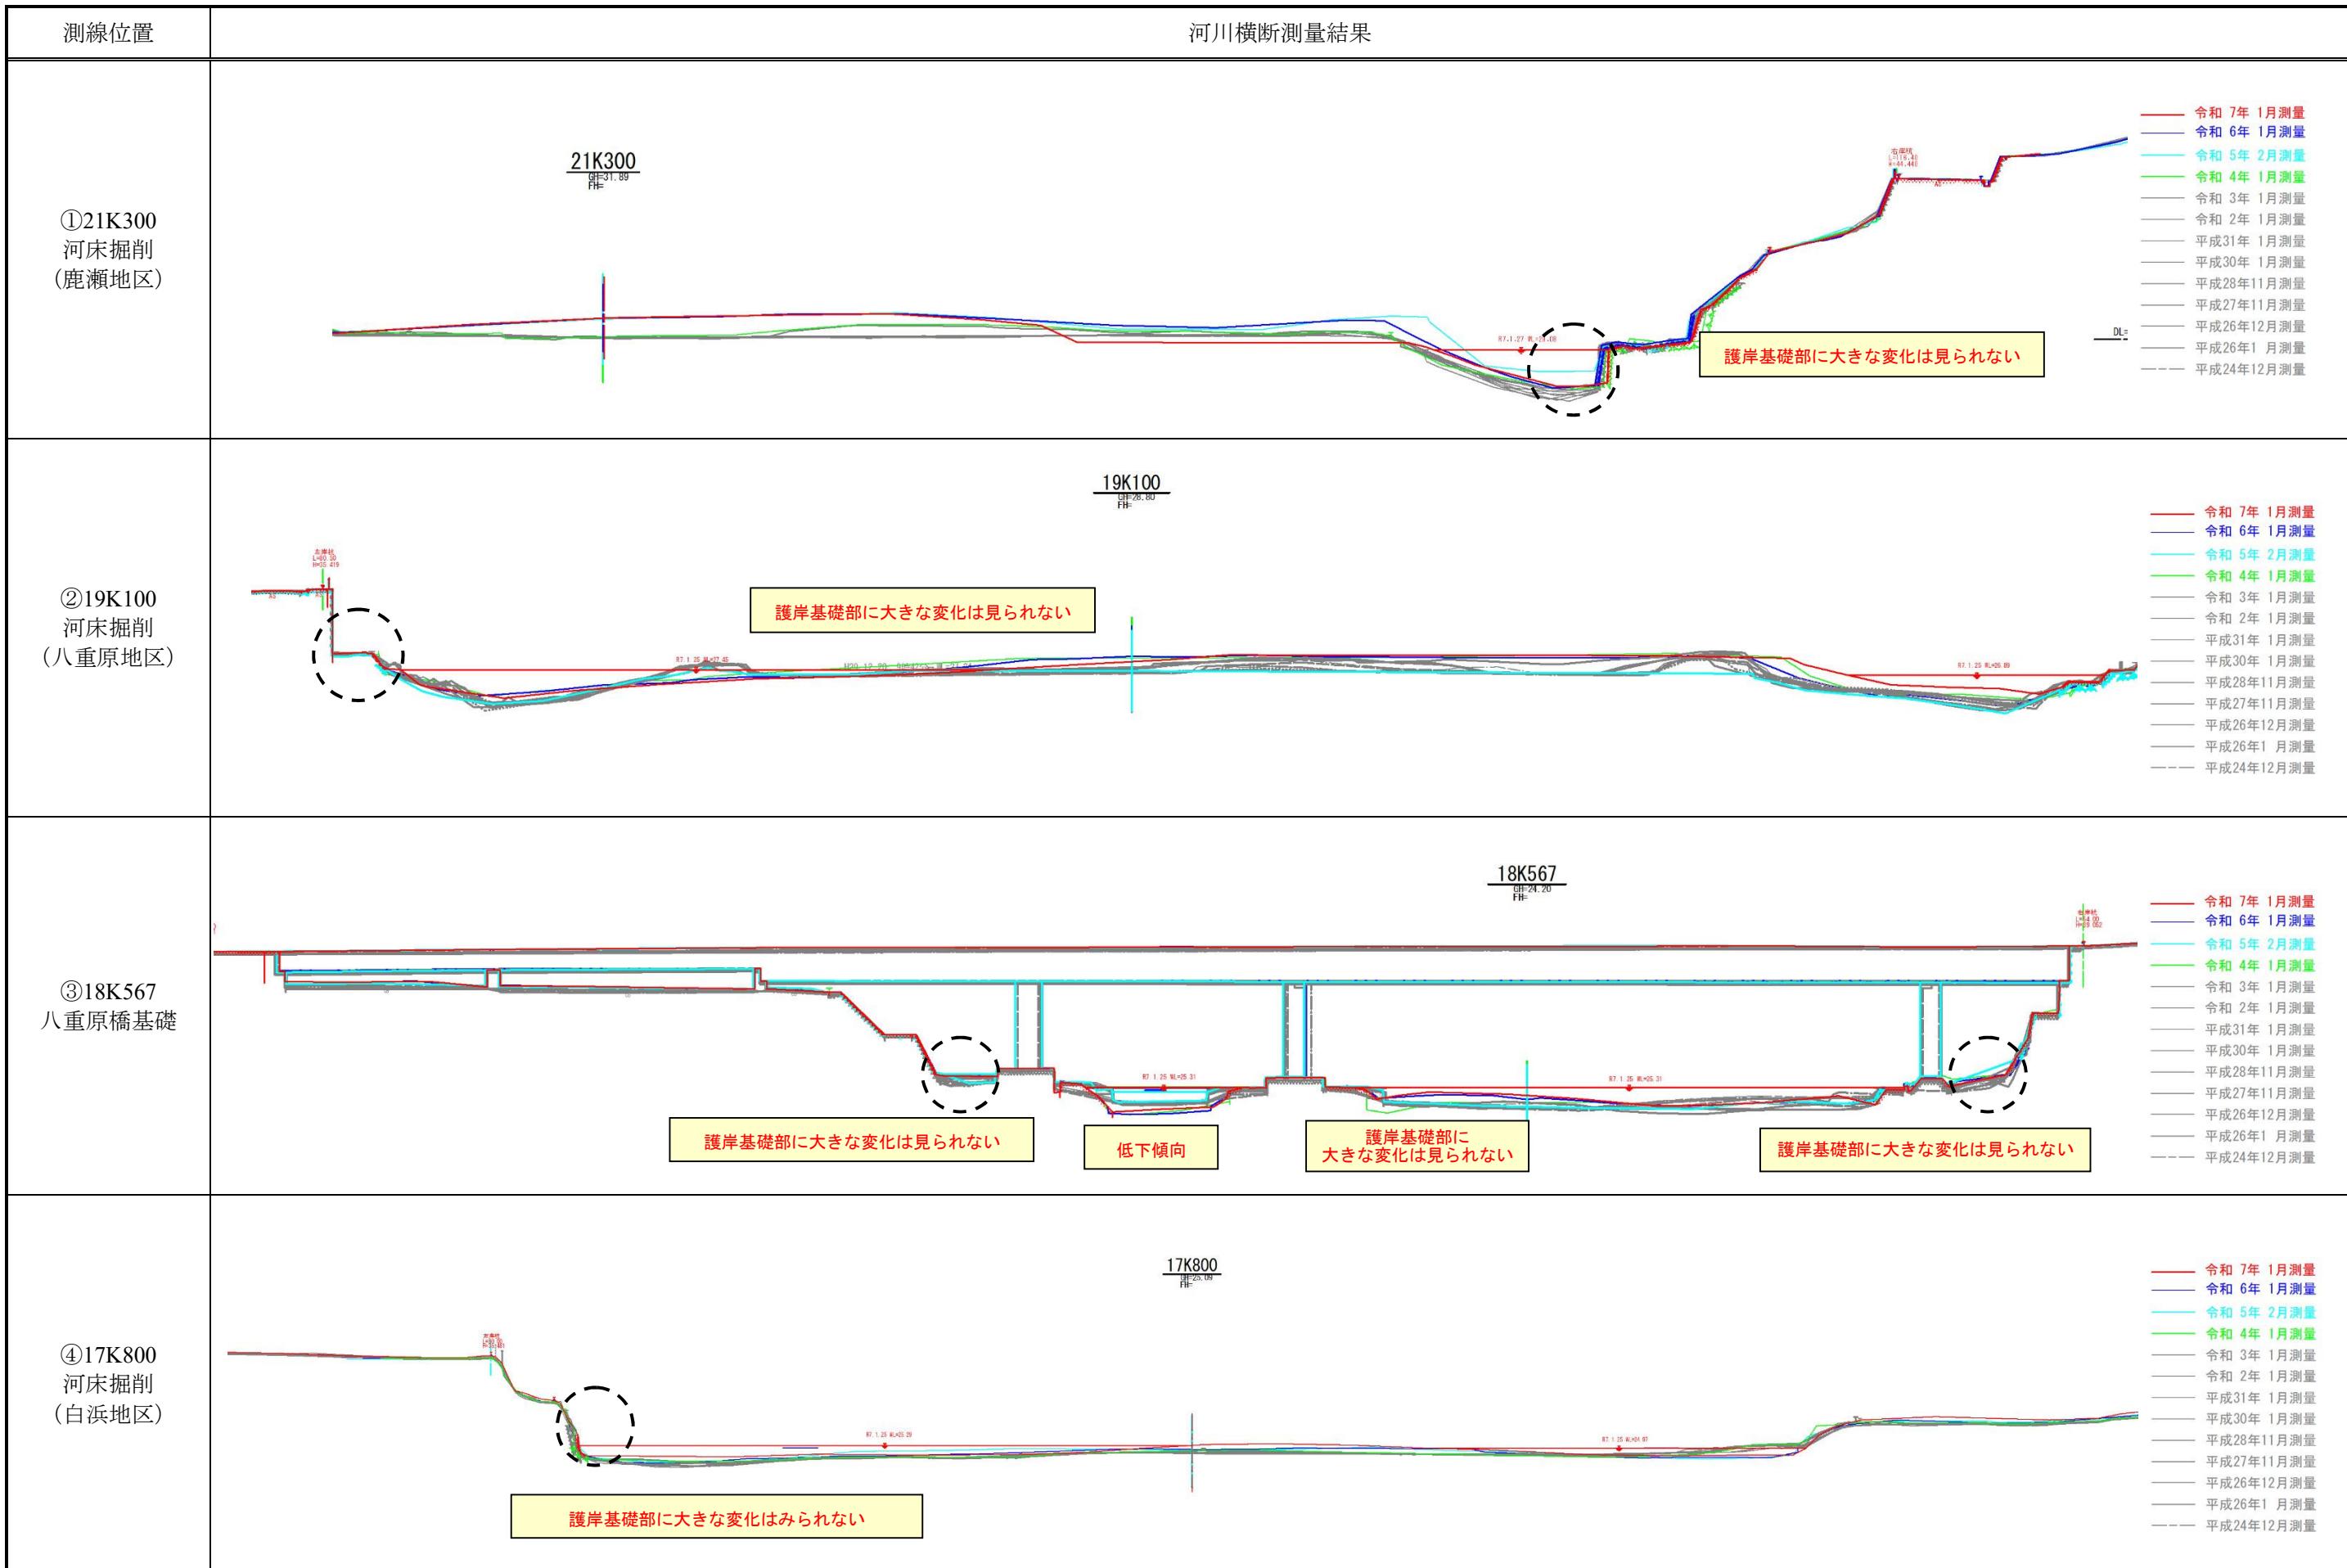
図 21-1(1) 護岸基礎部の状況

護岸基礎部の状態評価は、図21-1(1)～(3)に示すとおり、河川横断測量及び写真観測の結果を用いて、護岸基礎部の安定性確保という視点で評価する。河川横断測量及び写真観測の結果、護岸基礎部の安定性は確保されていると考えられる。

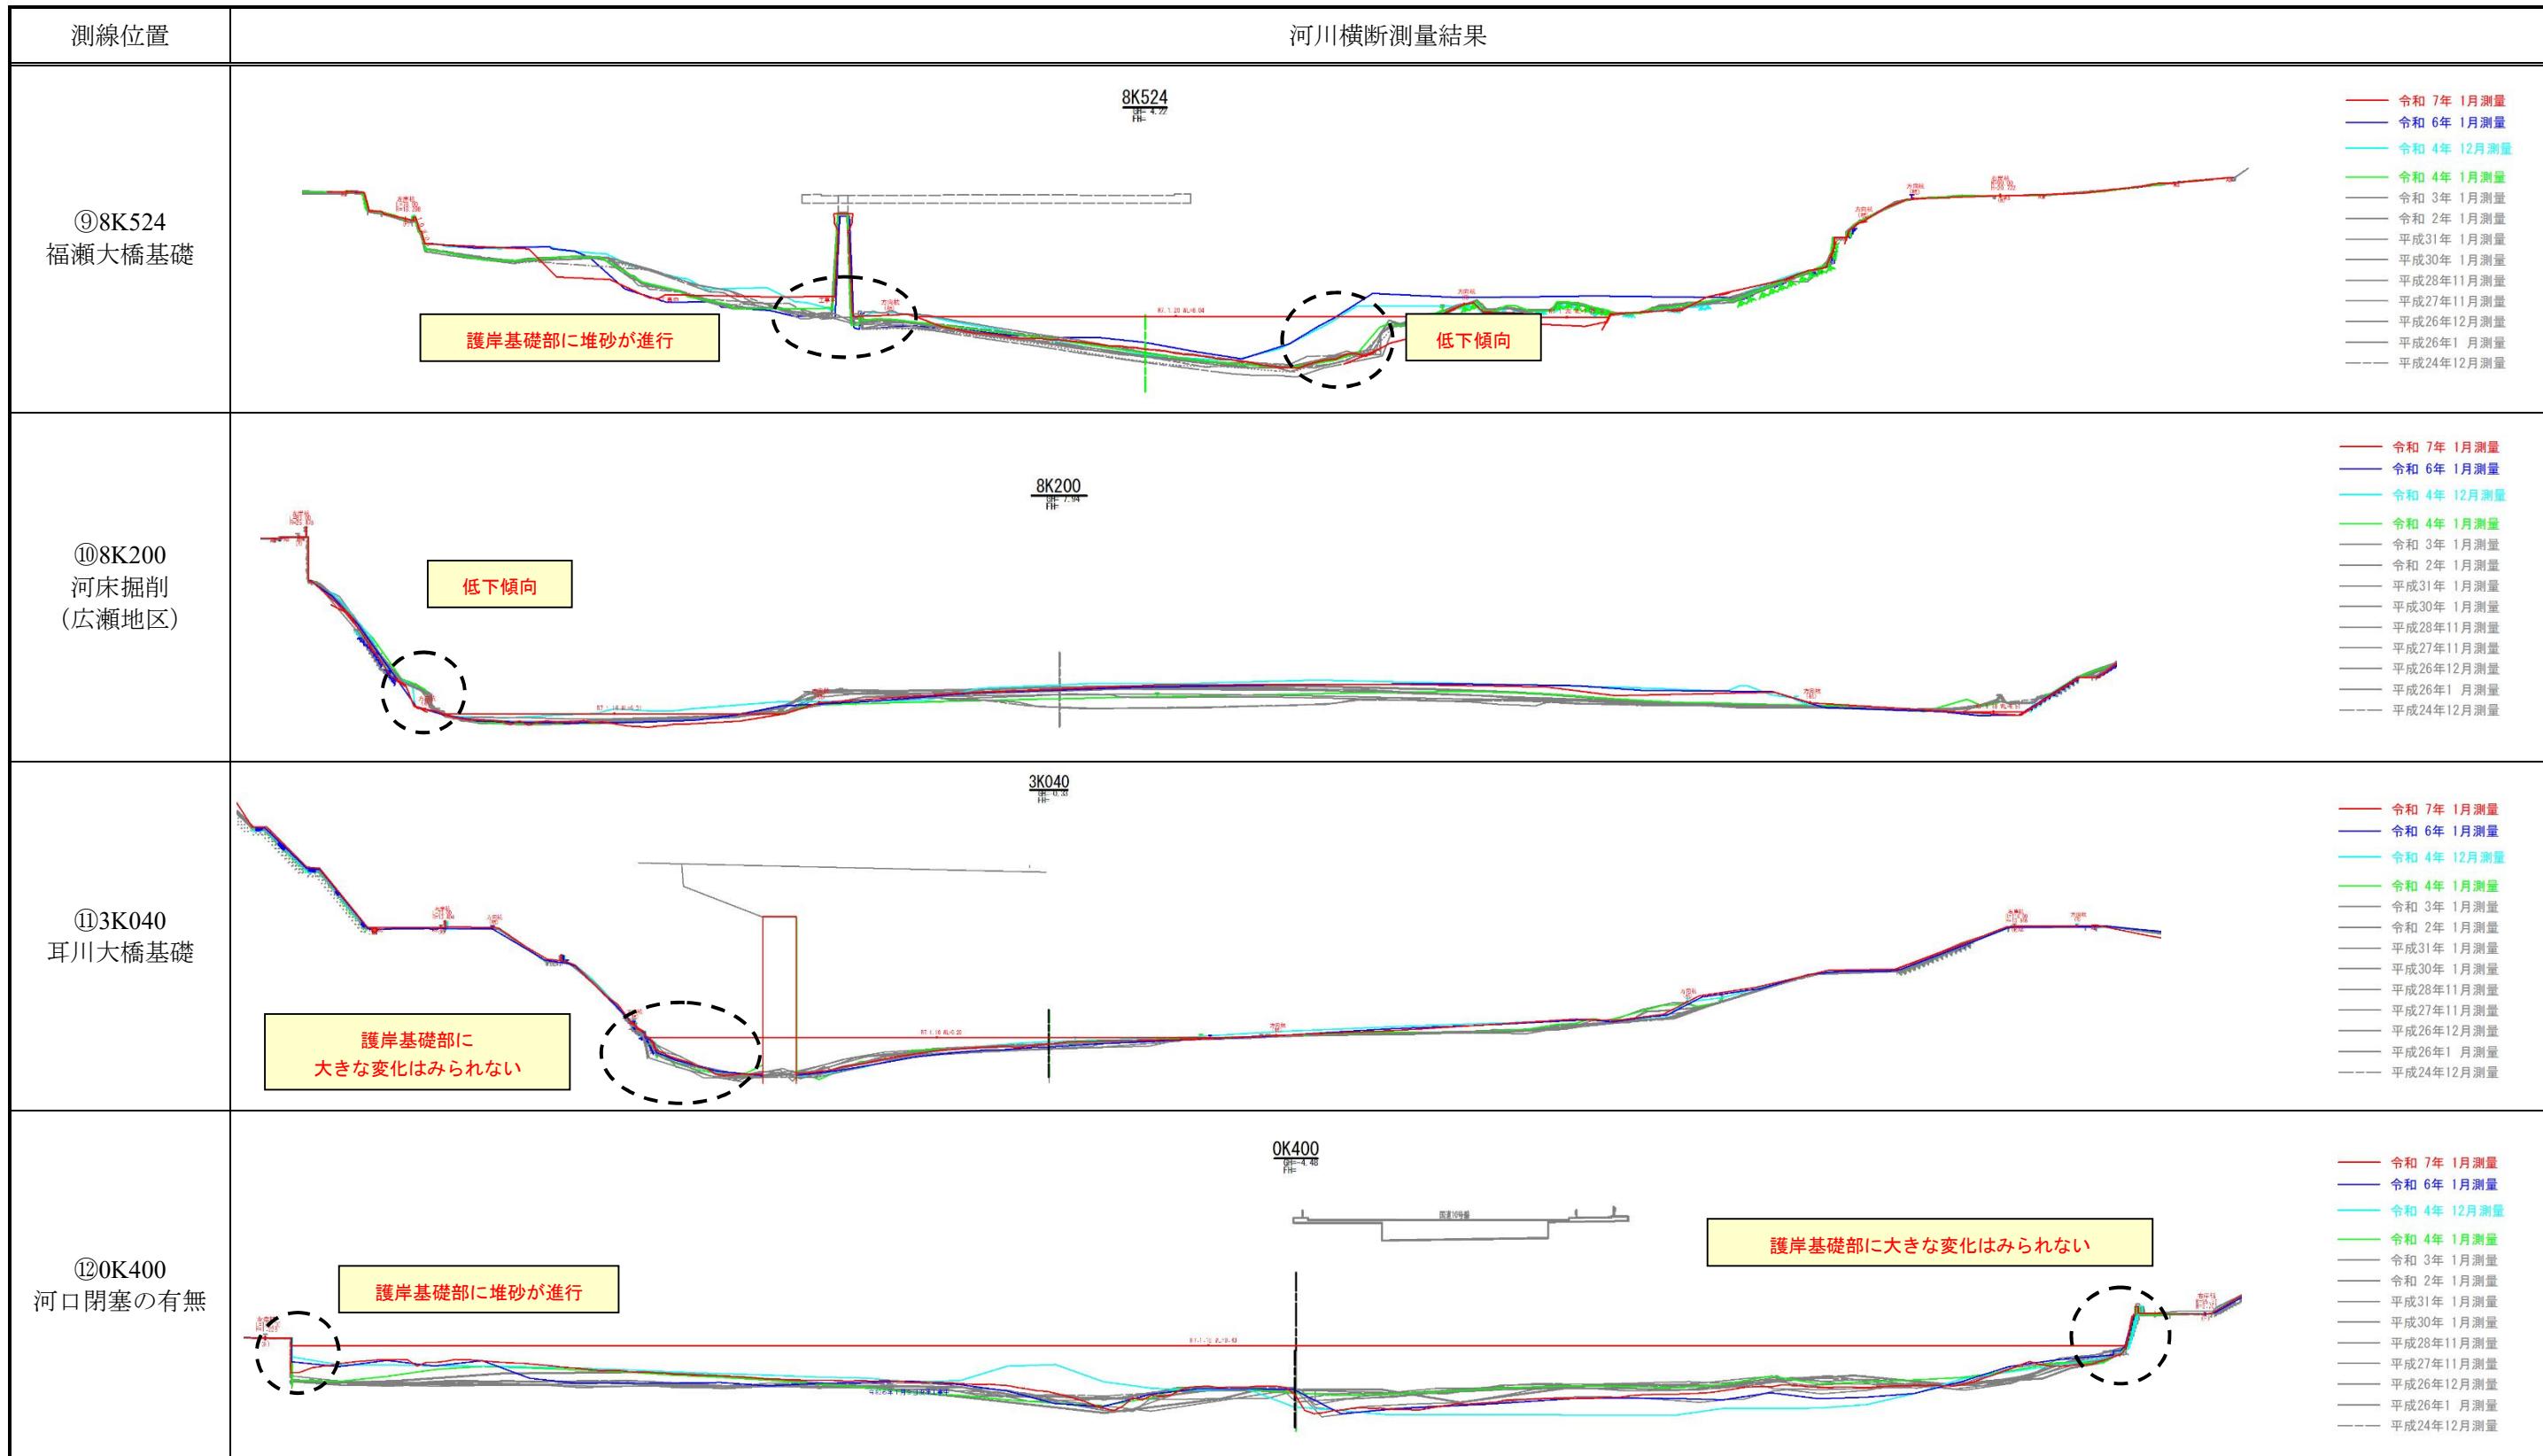
図 21-1(3) 護岸基礎部の状況

- ① 方向性：管理行為の実施の有無によって評価が変わるために、方向性評価は実施しない。【評価結果：-】
- ② 状態：横断測量及び写真の結果、護岸基礎部の安定性は確保されていることから「普通状態」と評価される。【評価結果：b】

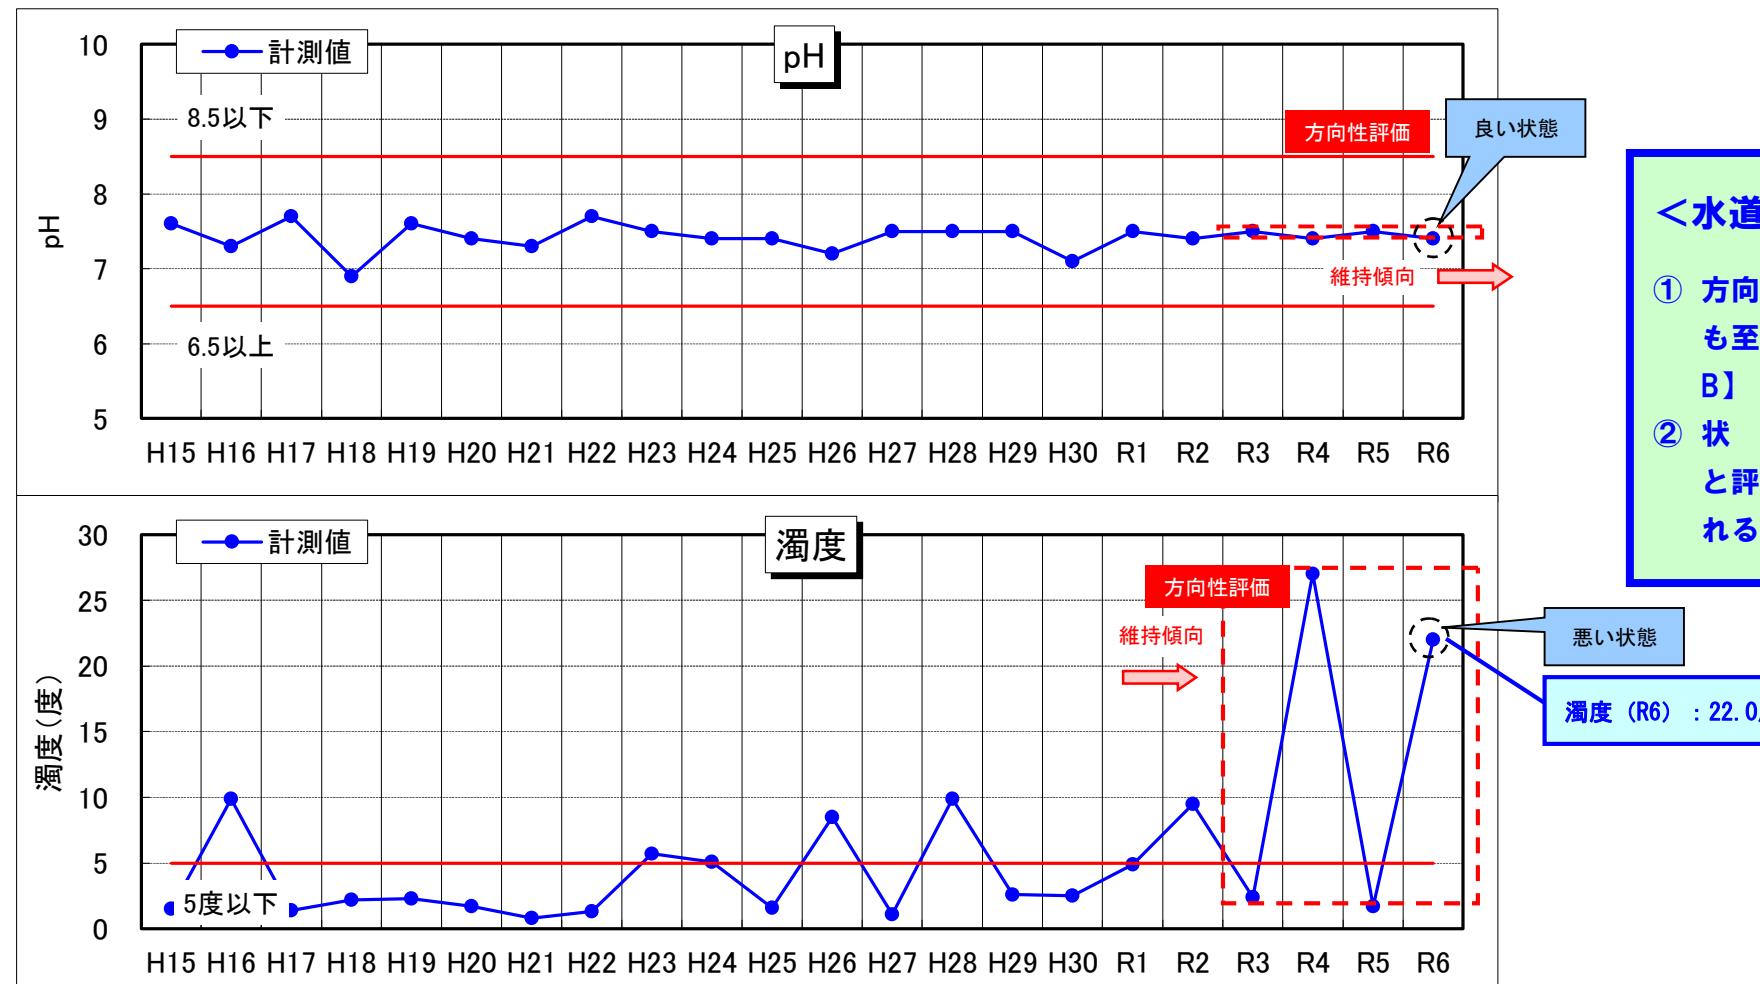
図22-1 水道原水の水質検査結果

令和6年度の水道原水の検査結果は、pHは基準値の範囲内であった。濁度は基準値を上回った。

- ① 方向性：水道原水のpHは至近3年間（令和3年度～令和5年度）の変動幅の範囲内、濁度も至近3年間の変動幅の範囲内であることから「維持傾向」と評価される。【評価結果：B】
- ② 状態：水道原水のpHの状態は、設定した基準値の範囲内であることから「良い状態」と評価される。濁度の状態は、設定した基準値を上回ることから「悪い状態」と評価される。【評価結果：c】

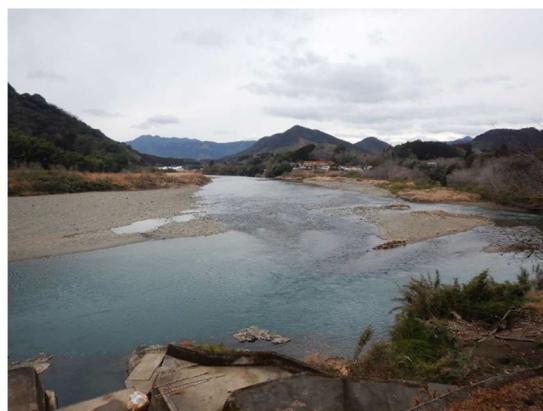
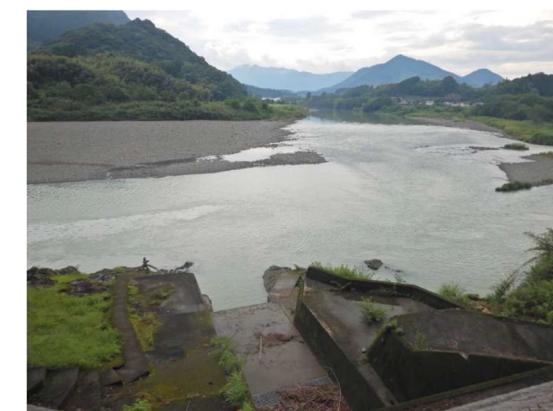
工業用取水口は安定して取水が行われているが、富島幹線用水路は令和4年出水後に河床が変動してポンプアップする必要がなくなった。(WG時の意見)

工業用取水口付近 (11k320) : 令和7年3月撮影

工業用取水口付近 (11k320) : 令和7年5月撮影

- ① 方向性：管理行為の実施の有無によって評価が変わるため、方向性評価は実施しない。
【評価結果：-】
- ② 状 態：富島幹線用水路は、WG時の意見より、令和4年出水後に河床が変動してポンプアップする必要がなくなったため「普通状態」と評価される。【評価結果：b】

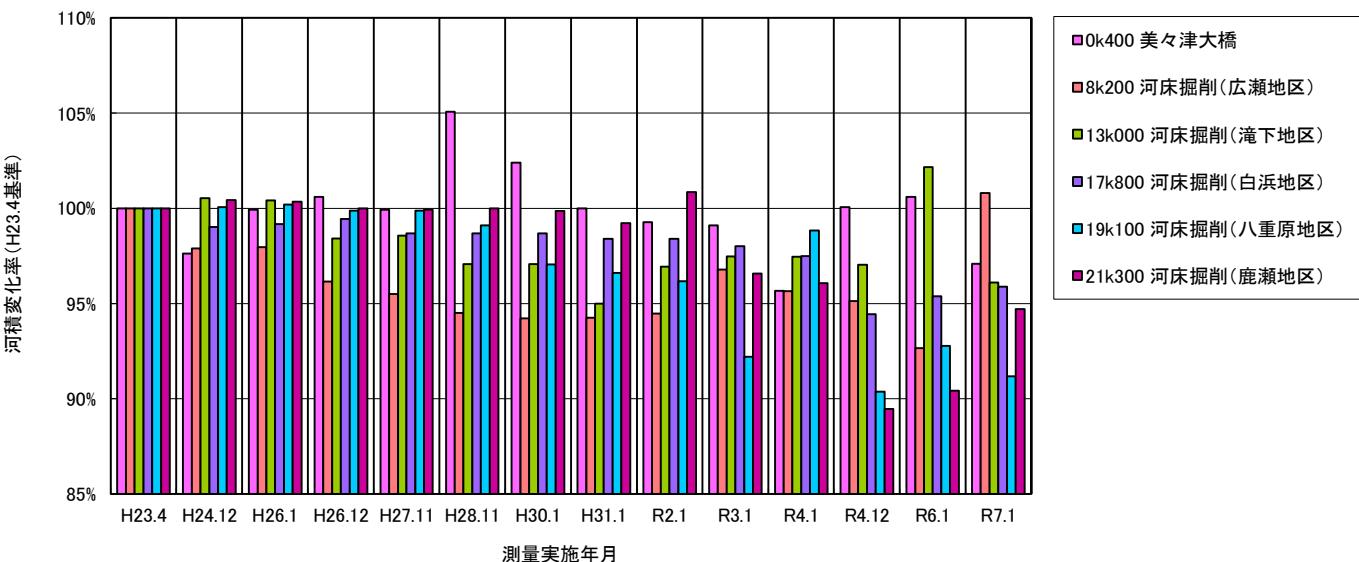
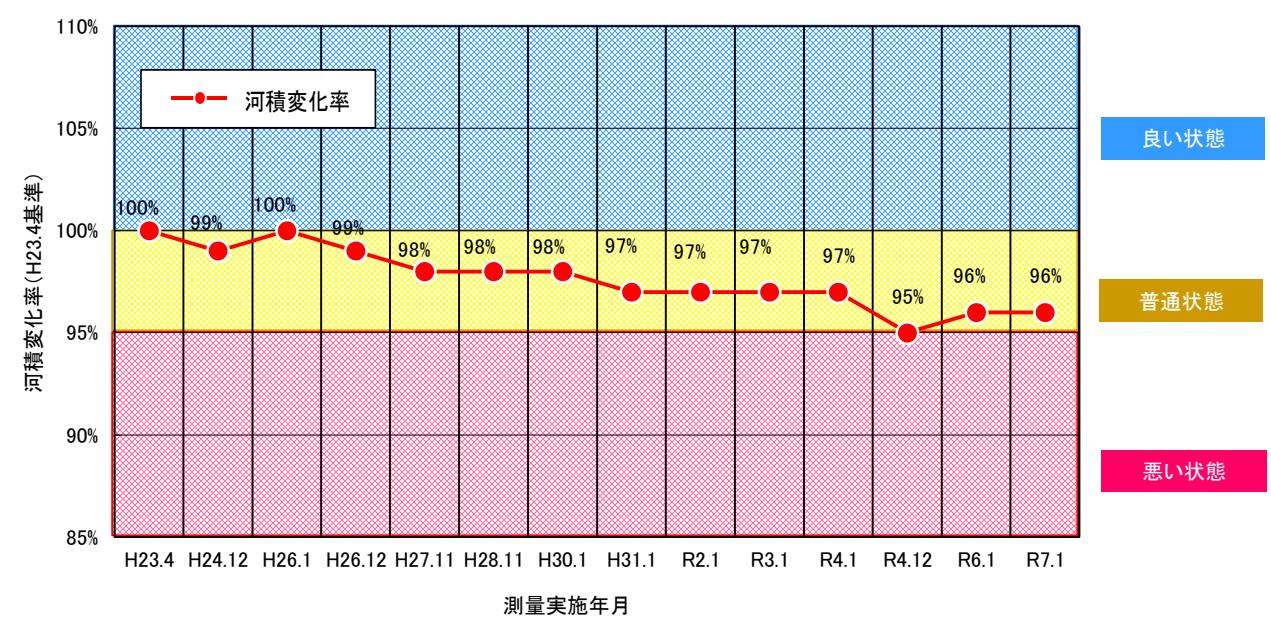
図23-1 河積変化率の経年変化

令和6年度は、河積変化率の平均は96%であり、普通状態のエリアに入る。

② 状態：令和6年度は、基準年（平成23年度）と比較すると、「普通状態」と評価される。

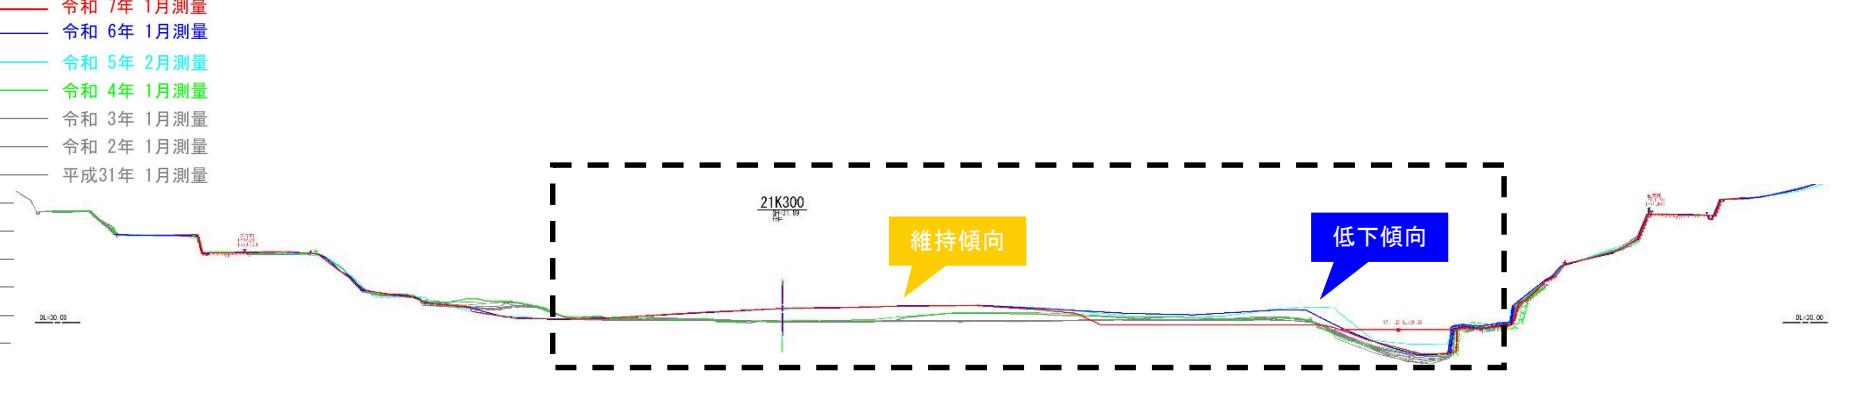
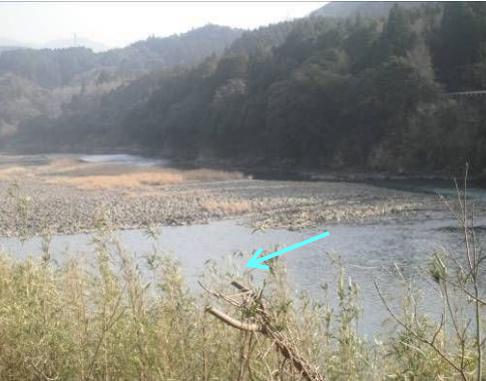
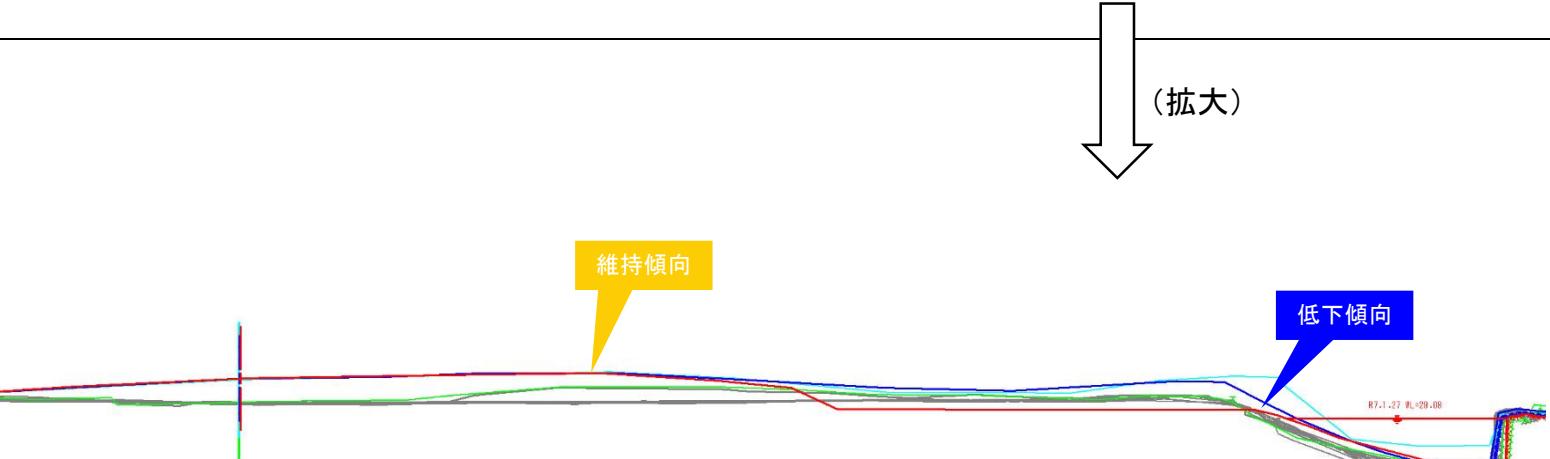
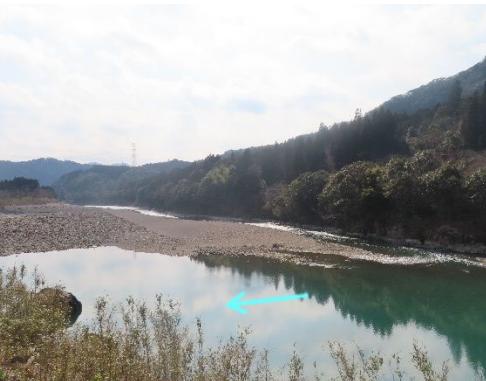
図 23-2(1) 横断測量結果（治水安全度の評価対象箇所）

測線位置	河川横断測量結果	【写真】 NO.13鹿瀬地区（下流側） 現地確認による堆積状況調査
①21K300 河床掘削 (鹿瀬地区)

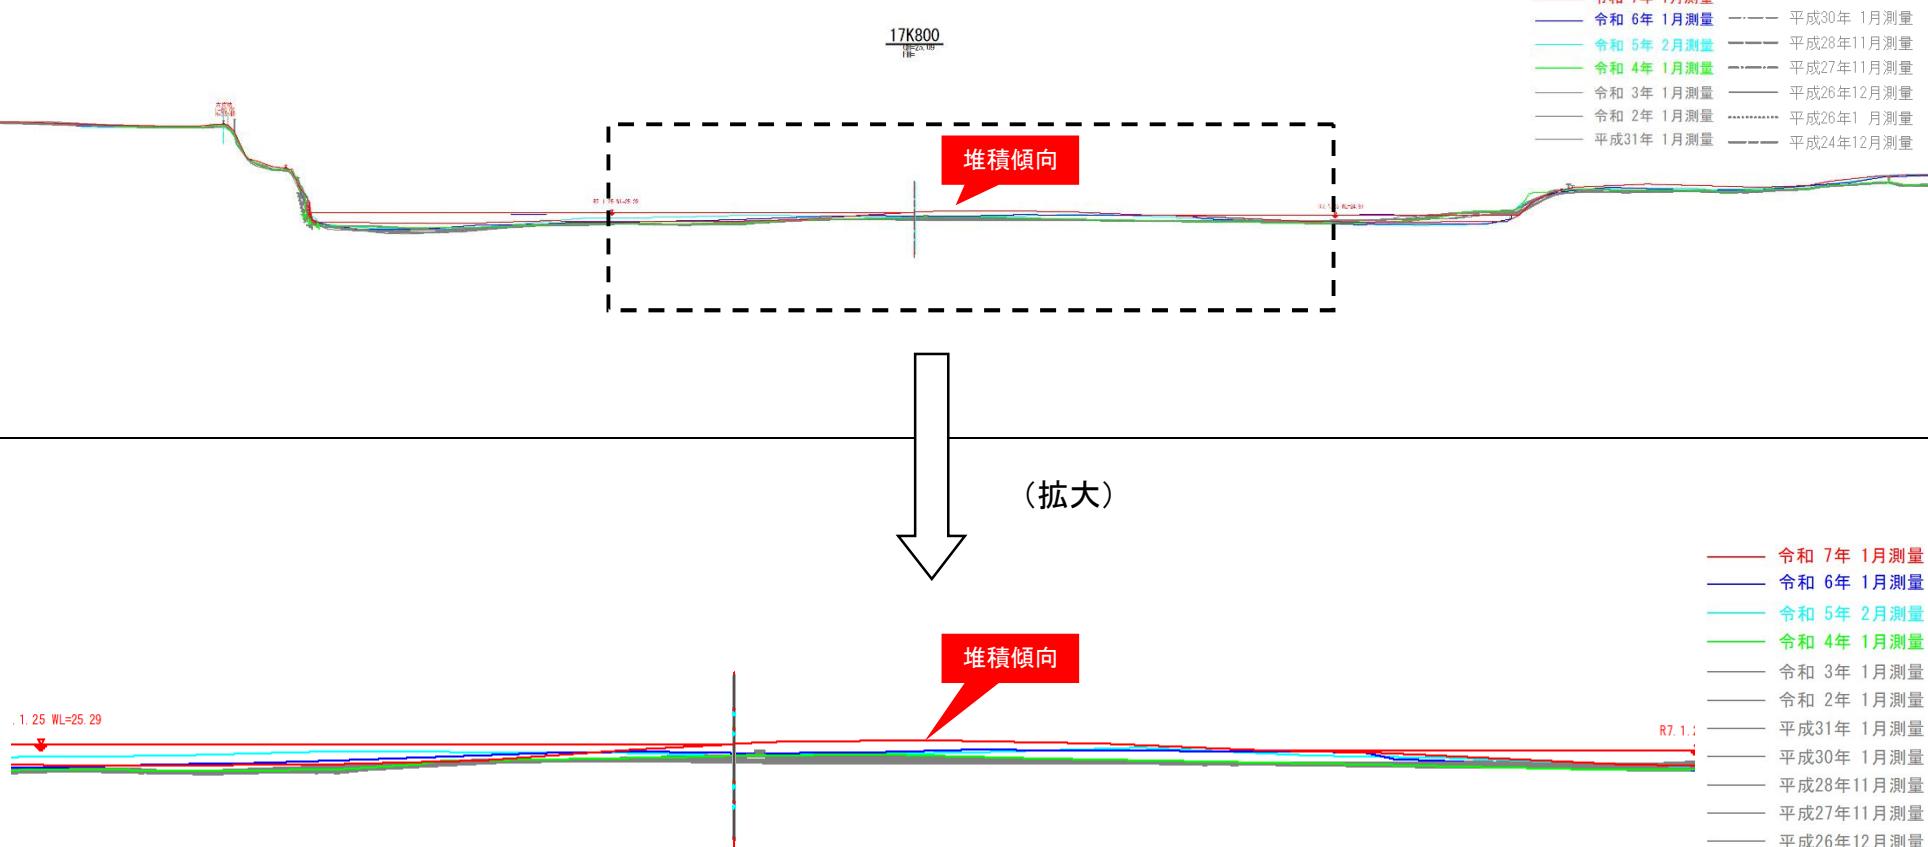
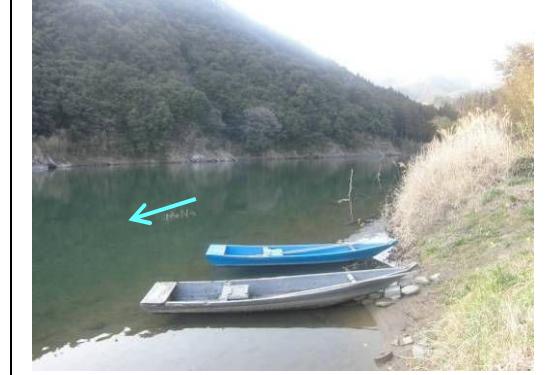
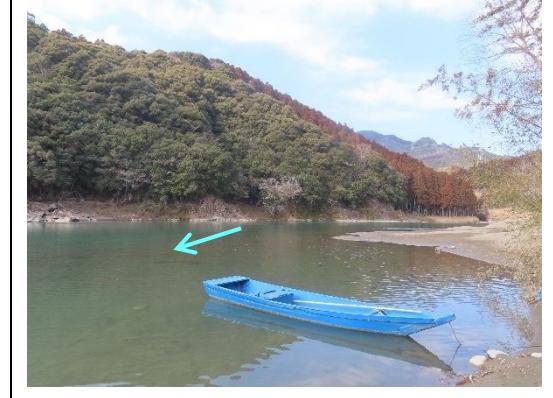
図 23-2(3) 横断測量結果（治水安全度の評価対象箇所）

測線位置	河川横断測量結果	【写真】 NO.16八重原橋下流湾曲部（上流側） 現地確認による堆積状況調査
③17K800 河床掘削 (白浜地区)

<p>17K800</p> <p>堆积傾向</p> <p>(拡大)</p> <p>堆积傾向</p> <p>1.25 WL=25.29</p> <p>R7.1.</p> <p>令和 7年 1月測量 令和 6年 1月測量 令和 5年 2月測量 令和 4年 1月測量 令和 3年 1月測量 令和 2年 1月測量 平成31年 1月測量 平成30年 1月測量 平成28年11月測量 平成27年11月測量 平成26年12月測量 平成26年1月測量 平成26年1月測量 平成24年12月測量</p>

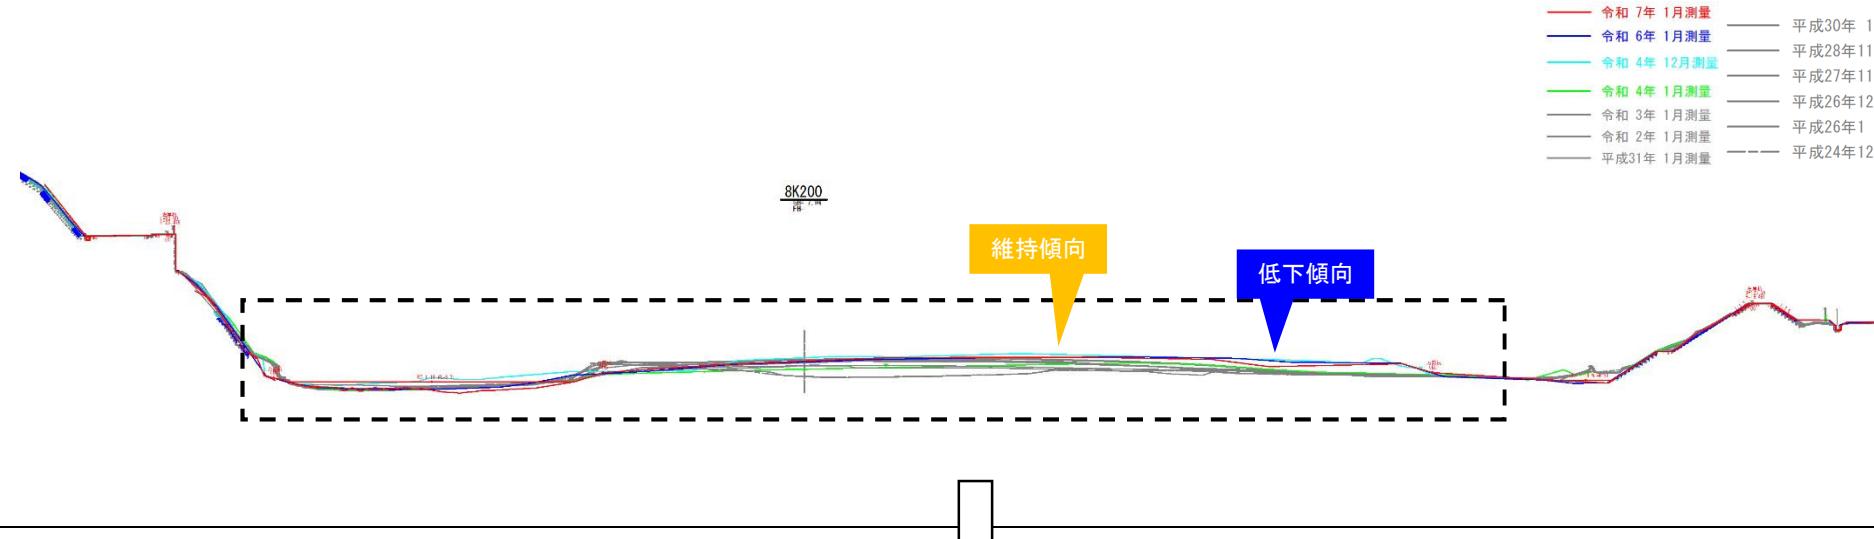
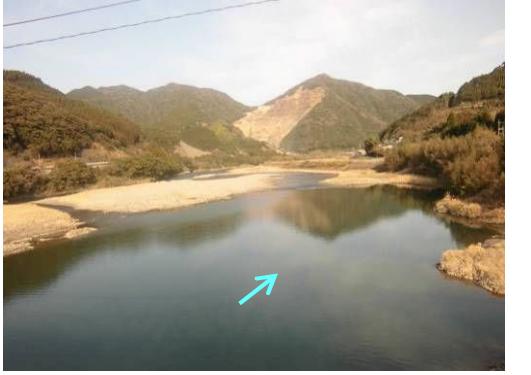
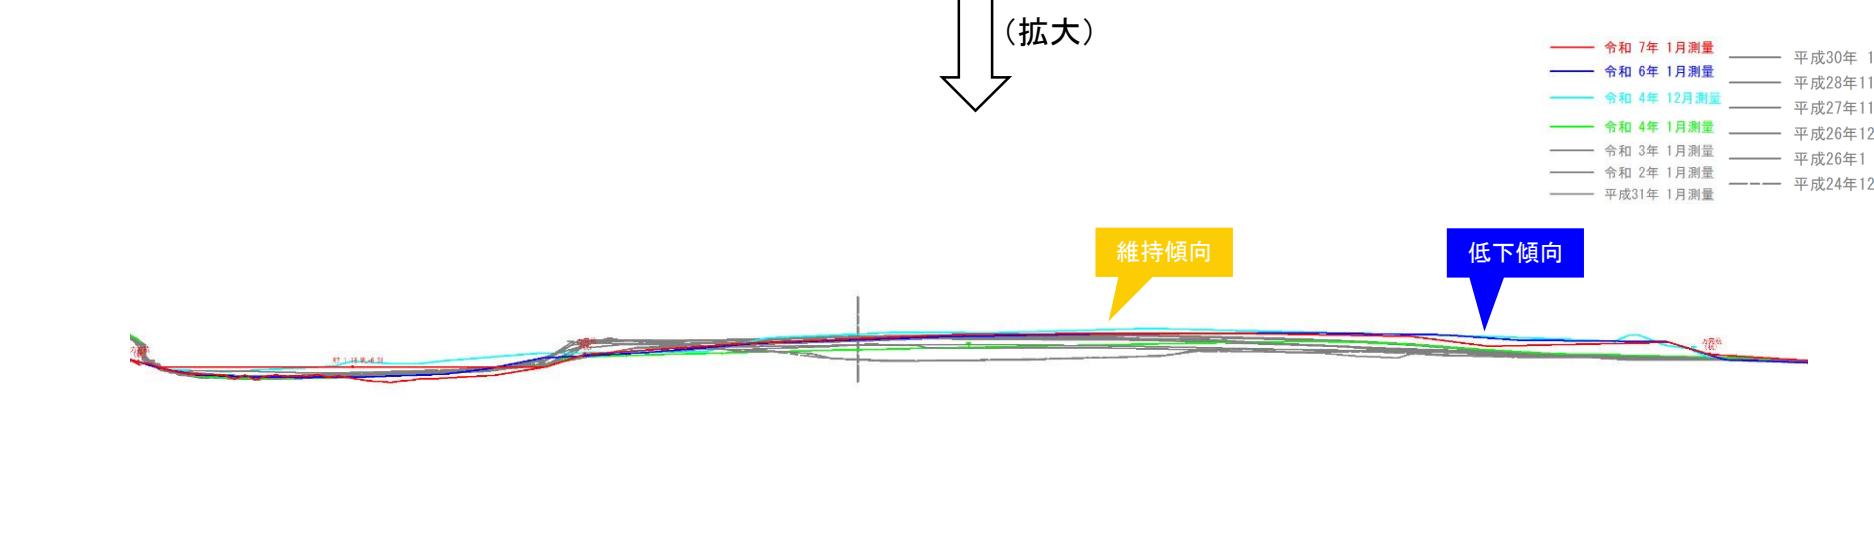
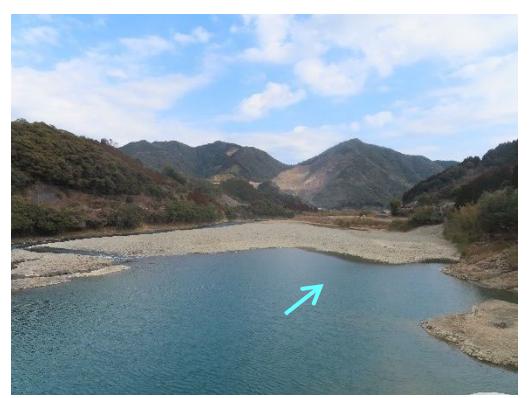
図 23-2(5) 横断測量結果（治水安全度の評価対象箇所）

測線位置	河川横断測量結果	【写真】 NO.23福瀬大橋（下流側） 現地確認による堆積状況調査
⑤8K200 河床掘削 (広瀬地区)

<p>8K200</p> <p>維持傾向</p> <p>低下傾向</p> <p>↓(拡大)</p> <p>維持傾向</p> <p>低下傾向</p> <p>説明文：維持傾向と低下傾向が示されています。また、下部には拡大図が示されています。</p> <p>測量年表</p> <ul style="list-style-type: none"> 令和 7年 1月測量 令和 6年 1月測量 令和 4年 12月測量 令和 4年 1月測量 令和 3年 1月測量 令和 2年 1月測量 平成31年 1月測量 平成30年 1月測量 平成28年 11月測量 平成27年 11月測量 平成26年 12月測量 平成26年 1月測量 平成24年 12月測量

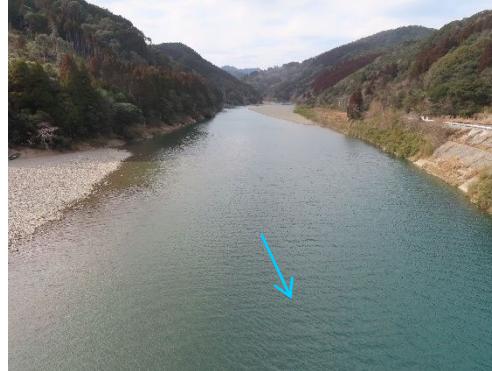
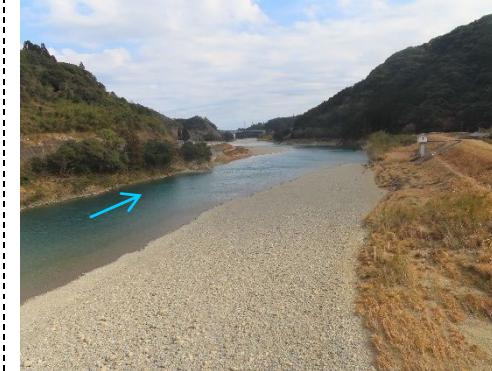
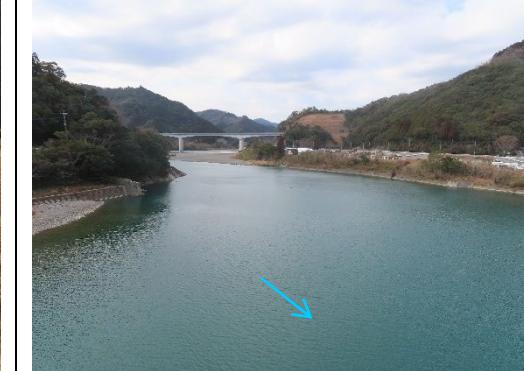
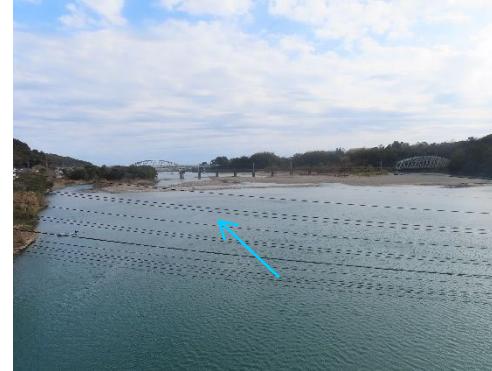
撮影対象	河川整備工事箇所の河道状況（余瀬地区、飯谷地区）				河口付近の砂州
撮影地点	NO.25 耳川大橋（上流側）	NO.25 耳川大橋（下流側）	NO.26 美々津橋（上流側）	NO.26 美々津橋（下流側）	
写 真

- ・河川、構造物基礎等の状況は、令和5年度と比較して大きな変化は見られない。

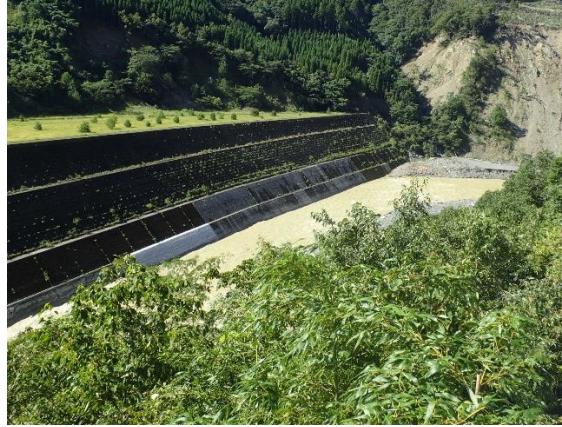
撮影地点		台風10号 (令和6年8月31日撮影)
大規模崩壊跡地流下状況	No.10 大規模崩壊 跡地下流 (上流側)

写真を確認すると、令和6年の台風10号洪水時に若干の流木の漂着が確認された。

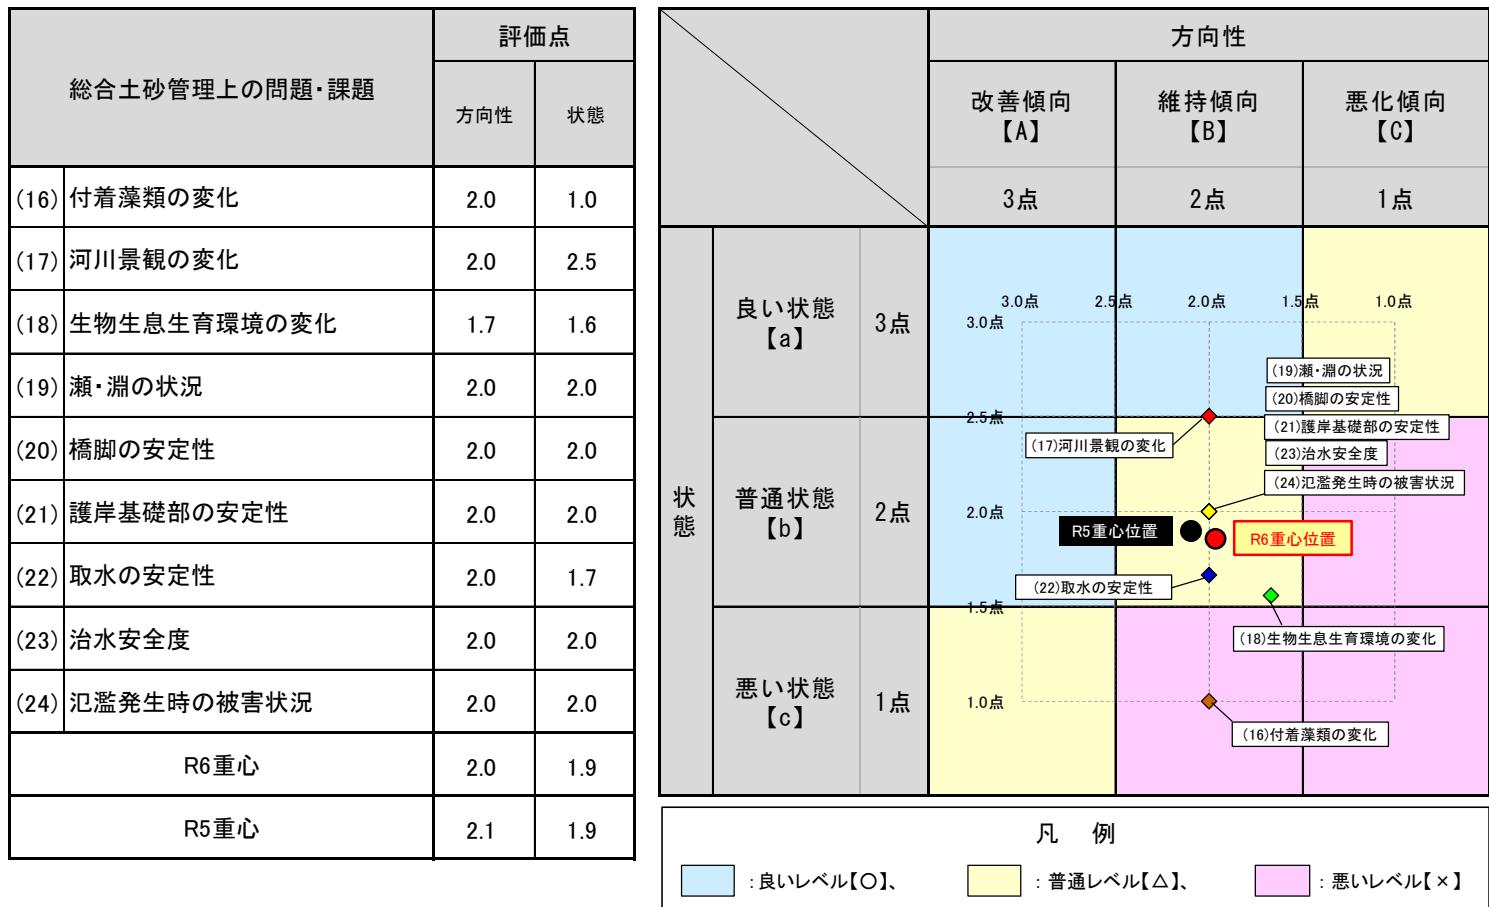
R6 河道領域の総合評価シート

河道領域の総合評価：普通レベル【△】		
方向性	B	<ul style="list-style-type: none"> 改善傾向・悪化傾向の問題・課題は、令和6年度は見られず、各問題課題は維持傾向とされる。 それ以外の問題・課題は、維持傾向と評価される。 以上より、河道領域の問題・課題の方向性は、総合的に維持傾向【B】と評価される。
状態	b	<ul style="list-style-type: none"> 悪い状態の問題・課題は、「付着藻類の変化」である。 それ以外の問題・課題は、普通状態と評価される。 以上より、河道領域の問題・課題の状態は、総合的に普通状態【b】と評価される。
