耳川水系総合土砂管理計画  
【基本的な考え方】

宮崎県

# 耳川水系総合土砂管理計画

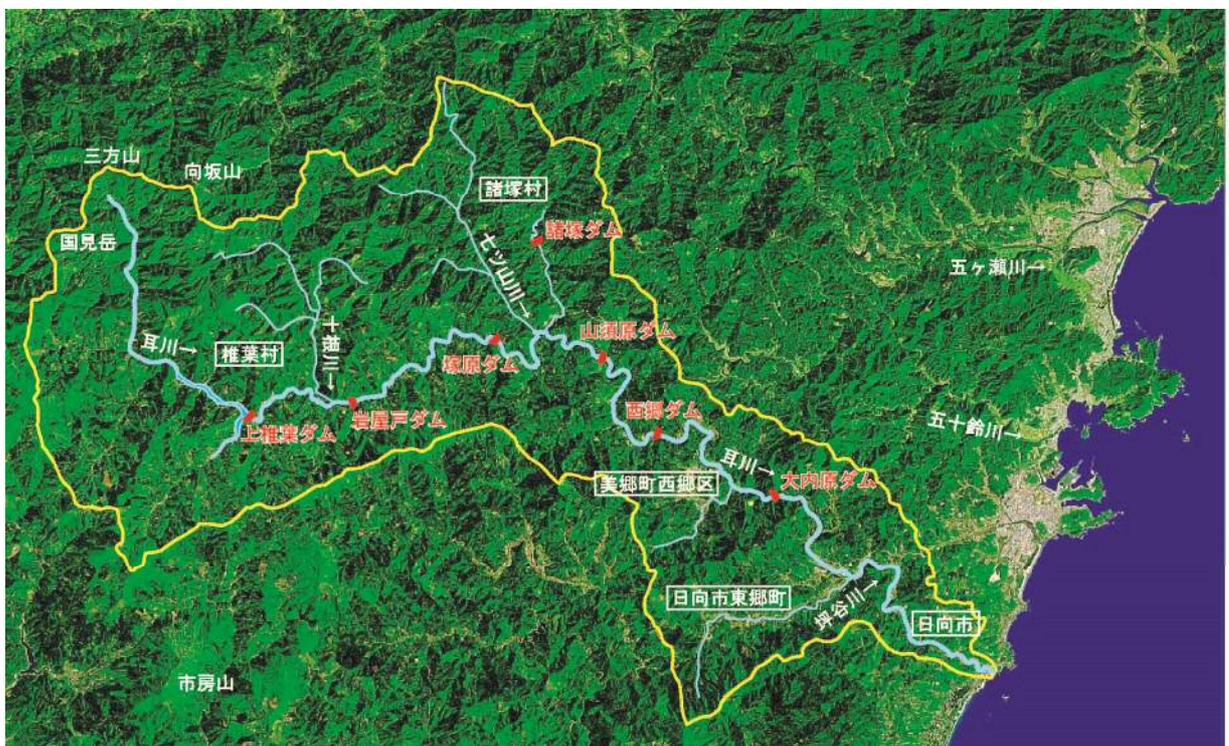
図 1.1-1 耳川水系概要図

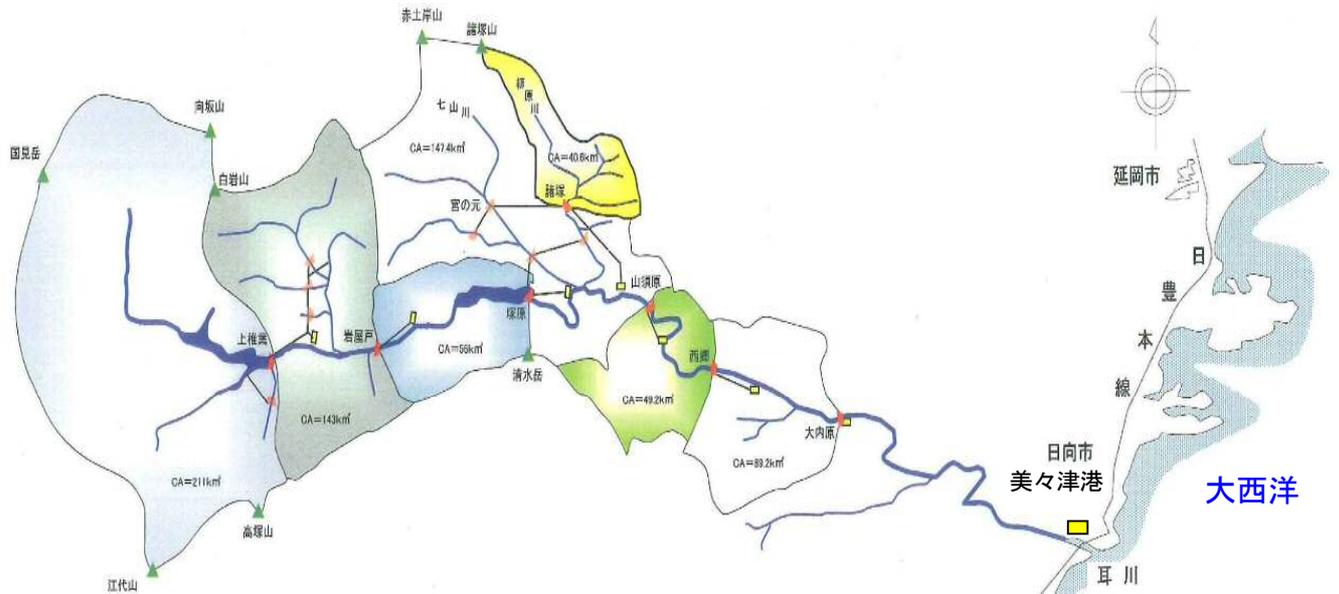
耳川は古くから水力発電の適地として注目され、発電ダムが耳川本川に6ダム、支川に1ダムが存在しており、九州最大の電源河川となっている。

図 1.1-2 耳川水系内利水ダム配置状況

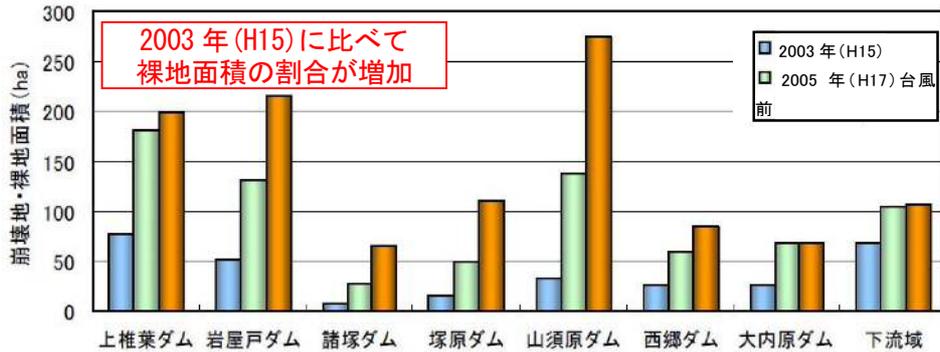
2003年(平成15年)の裸地面積の割合(平均0.34%)に比べて、台風被害のあった2004年(平成16年)、2005年(平成17年)末の結果(それぞれ表中の2005年(H17)台風前、2005年(H17)台風後)は裸地面積の割合が増加していることから、崩壊地が増加していることがわかる。

図 1.3-1 耳川水系での崩壊地・裸地面積の推移【九州電力(株) 提供資料】

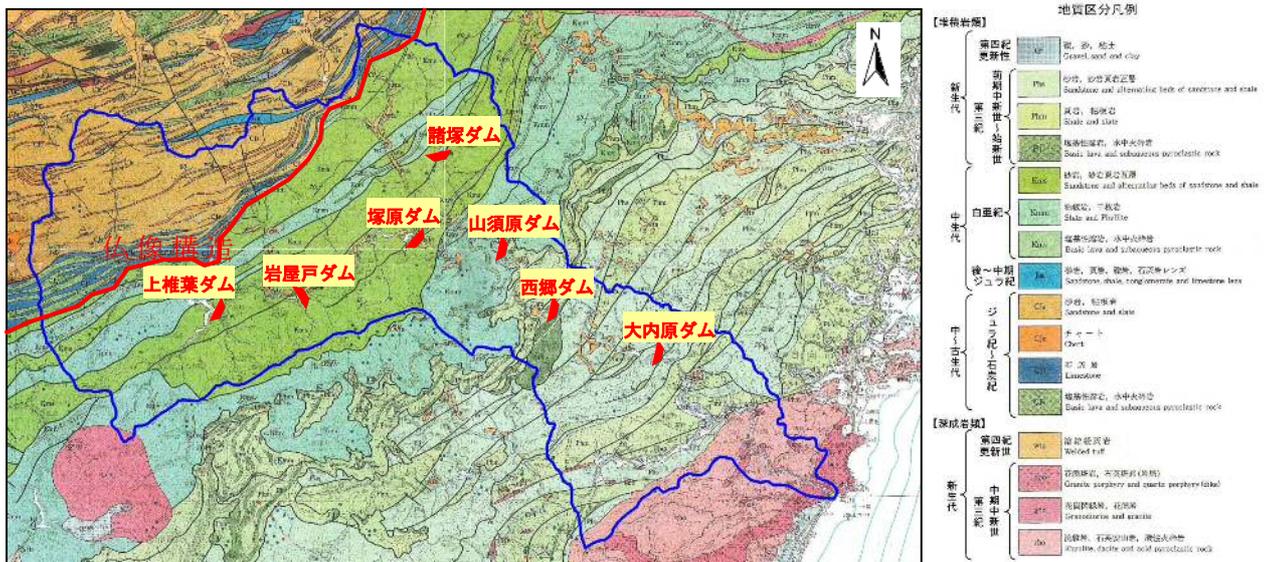
流域の地質は、上流部に秩父帯の粘板岩・千枚岩・チャートなど、中流部の広い範囲に四万十累層群の砂岩・頁岩及びその互層などが分布し、下流部には尾鈴山酸性岩類の流紋岩などが見られる。

耳川水系は、仏像構造線の周辺には変性・圧縮によるもろくなった破碎帯が分布し土砂生産が活発であり、破碎帯の浸食によって大地が刻まれて急峻な地形となっている。

図 1.3-2 耳川水系の地質図

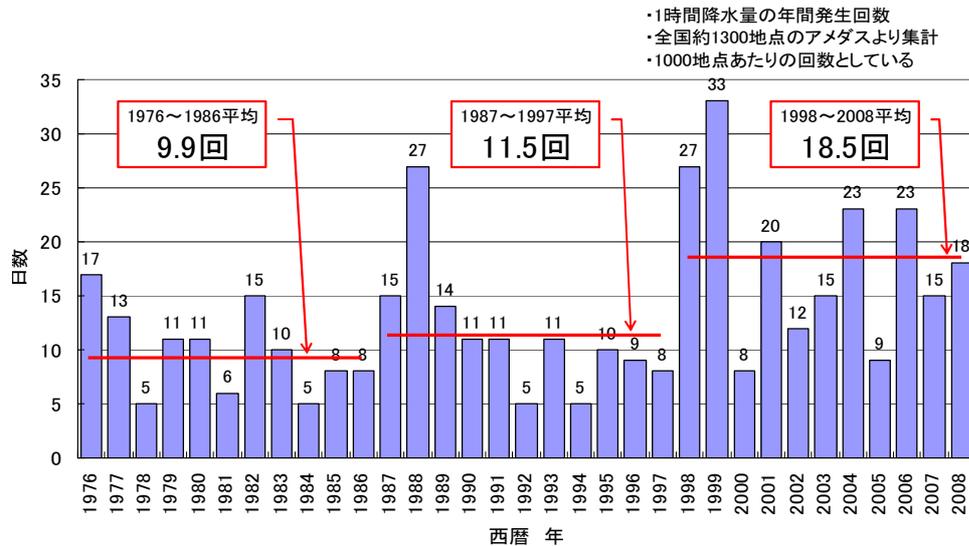
近年、全国的に温暖化の影響と考えられる豪雨の局地化が発生している。気象庁のアメダスのデータから、全国的に時間雨量 80mm 以上の降雨の回数は増加している傾向が見られる（図 1.3-3 参照）。

図 1.3-3 時間雨量 80mm 以上の発生回数の経年変化 (全国)

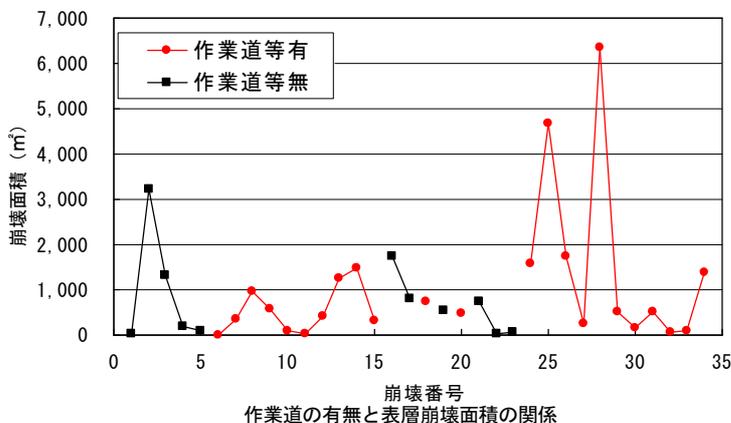
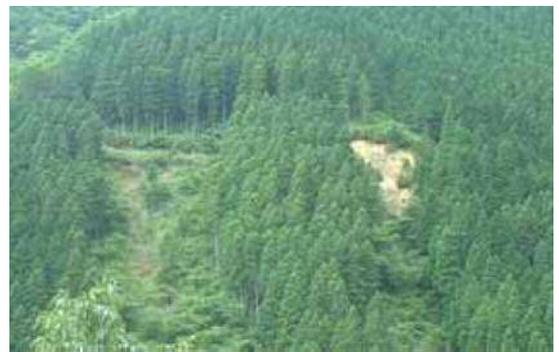
2005 年（平成 17 年）9 月の台風 14 号で、耳川水系において発生した斜面崩壊の多くが道路に接した箇所に位置している。宮の元ダム流域では崩壊地面積うち約 7 割が、上椎葉流域では全崩壊面積に対して 5 割程度が道路に関連した箇所で崩壊が発生している。

これは、道路の開設によって、自然斜面が切土斜面や盛土斜面に改変されることに加えて、排水不良により斜面が不安定化することで、斜面崩壊が発生しやすい状態になったためと考えられる。

作業道が起因した表層崩壊

図 1.3-4 (1) 作業道と崩壊地の発生状況 (宮の元ダム流域)【九州電力(株) 提供資料】

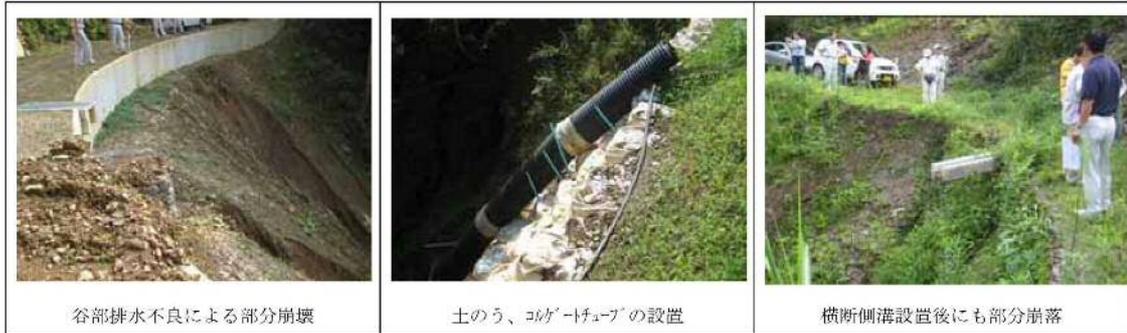
諸塚村宮の元ダム流域、旧西郷村の作業道状況写真

図 1.3-4 (2) 作業道と崩壊地の発生状況（宮の元ダム流域）【九州電力㈱ 提供資料】

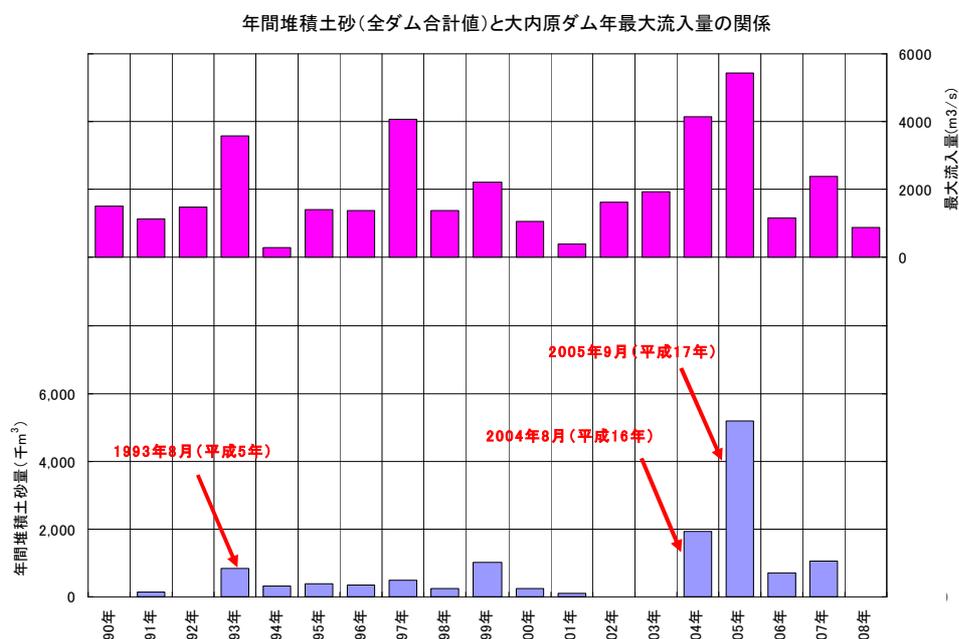
耳川に位置する全利水ダムでの近年の年堆砂量の実績を図 1.3-6 に示す。大きな洪水が発生した年の堆砂量は、その他の年に比べて大きな値を示しており、規模の大きな洪水が発生すると、土砂生産が活発になることがわかる。

図 1.3-6 年堆砂量の経年変化（耳川水系に位置する7ダムの合計）

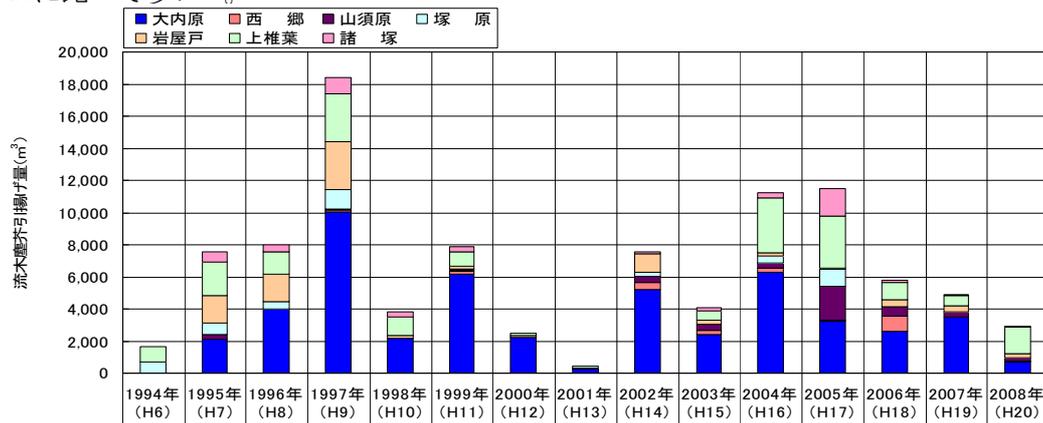
図 1.3-7 にダム地点に到達した流木等の引揚げ実績を示す。1994 年（平成 6 年）から 2008 年度（平成 20 年度）まで、年間約 6,500m<sup>3</sup>の流木<sup>1</sup>が処理しているが、この量は他ダムに比べて多い<sup>※1</sup>。

図 1.3-7 耳川水系のダムで捕捉された流木の処理実績

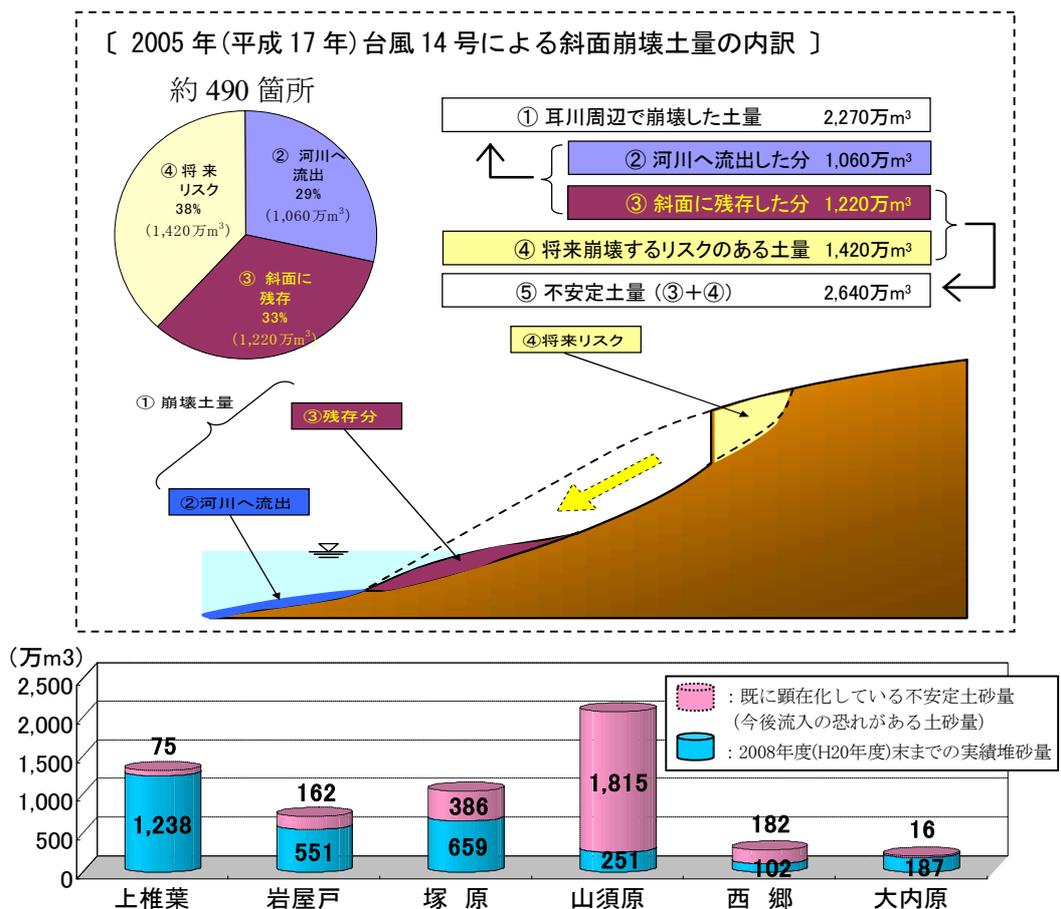
図1.3-9は同台風災害時における斜面崩壊土砂量について、崩壊した土砂量として「①耳川周辺で崩壊した土量」、今後崩壊する恐れのある土砂量として「④将来崩壊するリスクのある土量」とに分類している。①の土量については「②河川へ流出した分」、「③斜面に残存した分」に分類しており、上記の河道閉塞や河床上昇は②に該当する土砂により発生している。

以上は、崩壊が発生した直後に生じる問題であるが、今後の課題としては、「③斜面に残存した分」や「④将来崩壊するリスクのある土量」が流下するおそれがあることである。

図 1.3-9 2005年（平成17年）台風14号による斜面崩壊土砂量の内訳

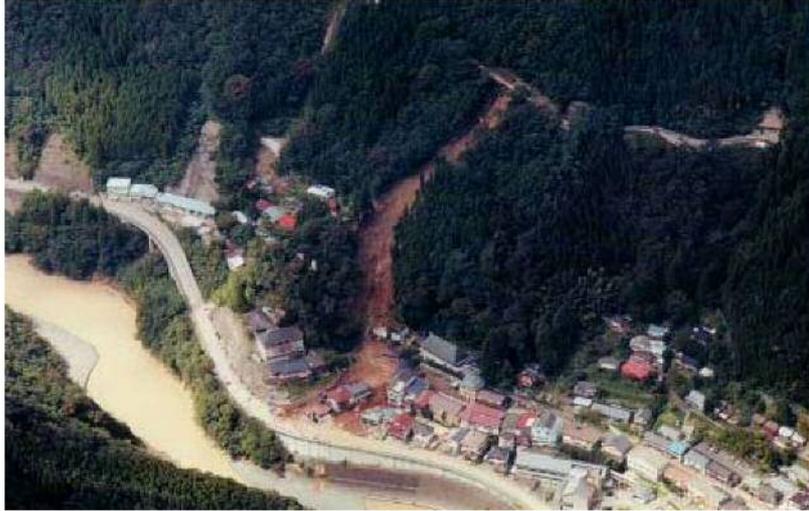
近年の土石流被害としては、2005年（平成17年）台風14号災害において、椎葉村で土石流が発生し、死者3名、家屋全壊7戸、半壊2戸の被害が発生した。村外に通じる道路は全て寸断され、電話などの通信網は使用不能に陥るなど、村は一時完全に孤立した。

写真 1.3-1 椎葉村上椎葉の土石流（2005年（平成17年）台風14号災害）

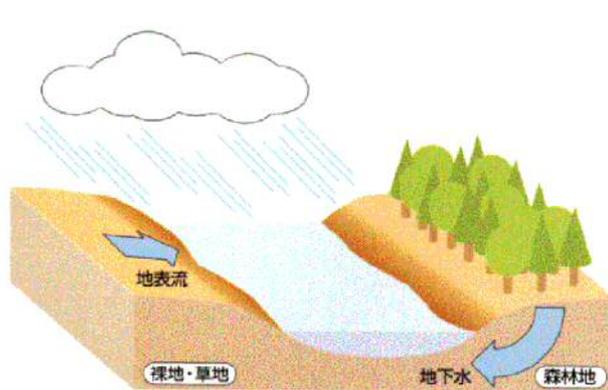
森林には、治水上問題となる大雨のときには、流域は流出に関して飽和状態となっており、低減する効果は大きくは期待できないものの中小洪水においては洪水緩和機能が発揮されるとされている。

図 1.3-10 森林の保水機能（洪水緩和機能）の概念

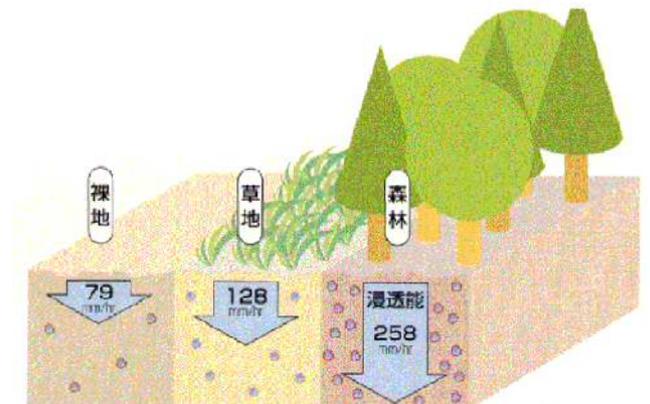
森林に降った雨はゆっくり時間をかけて川へ送り出すため、降った雨のうち利用できる水量が増えることから、水資源の貯留機能と呼ばれている。

図 1.3-11 森林の水源涵養機能の概念

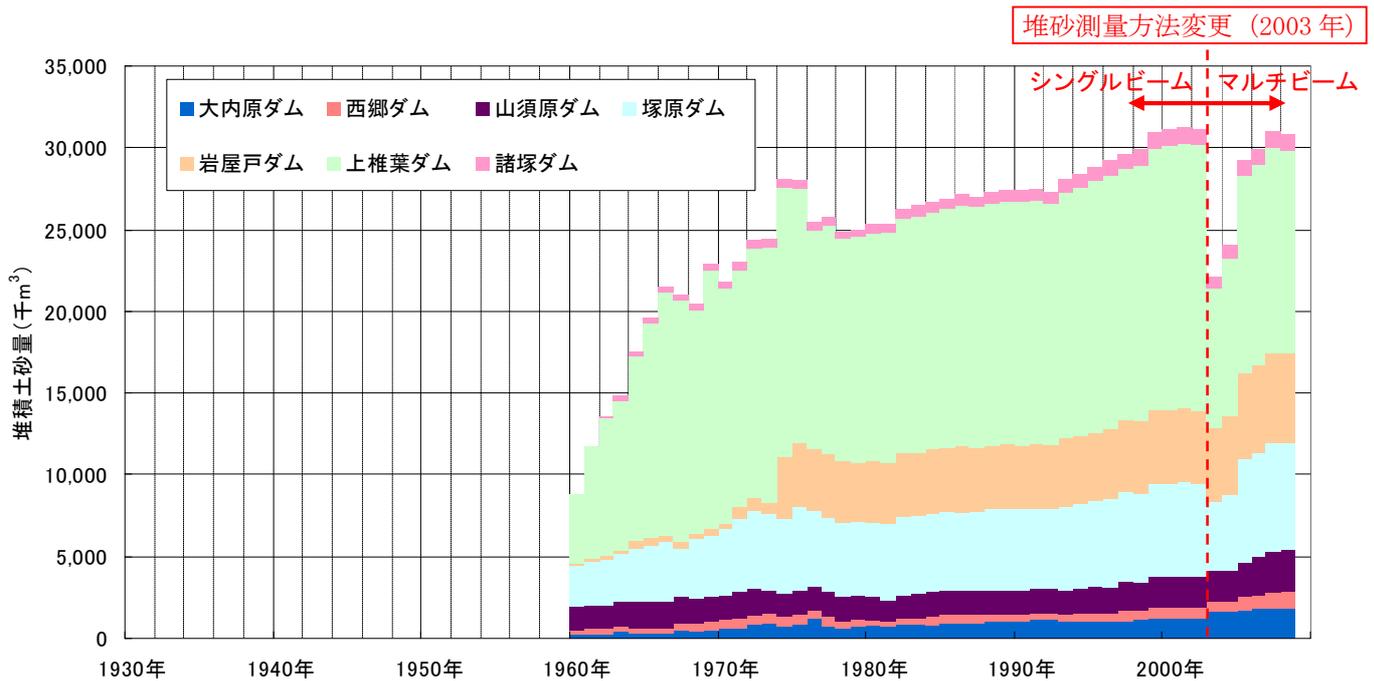
- ・ 2008年(平成20年)時点における7ダムの全堆砂量は約3,100万m<sup>3</sup>であり、下流河道の土砂動態に与える影響は非常に大きいものと想定される。
- ・ ダム別の堆砂量では、約80%を上流の3ダム(上椎葉、岩屋戸、塚原ダム)が占めており、特に最上流の上椎葉ダムでは、全体の約40%が堆積している。
- ・ ダムの改造・運用変更を計画している山須原、西郷、大内原ダムの堆砂量は、7ダムの総堆砂量の約15%程度である。

図 1.3-12 (1) 堆砂実績(全ダム累計)の経年変化図(2008年度時点)

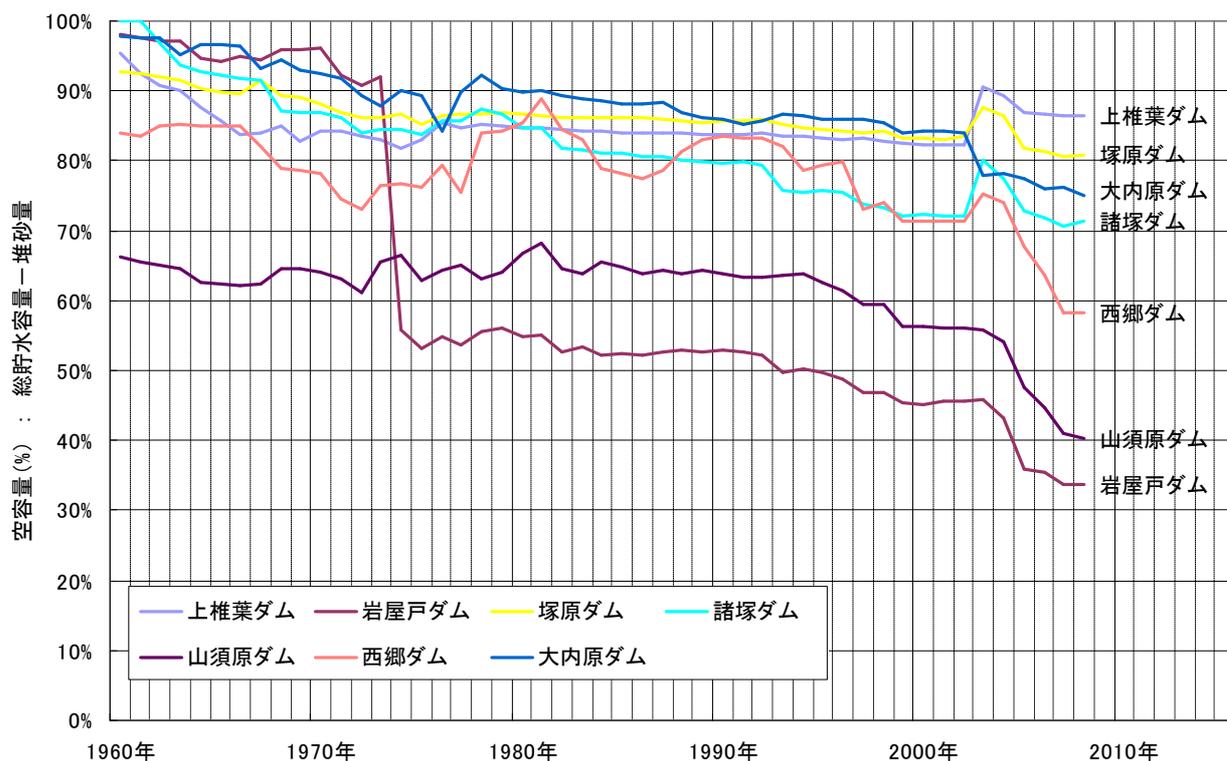
図 1.3-13 は耳川水系 7 ダムの空き容量（総貯水容量－堆砂量）を示しており、西郷，山須原，岩屋戸ダムは余裕量が小さくなってきていることがわかる。下流 3 ダム（山須原，西郷，大内原ダム）については余裕量が小さく、特に山須原ダムと西郷ダムでは、堆砂量が総貯水容量の半分程度を占めている。

図 1.3-13 空き容量（総貯水容量－堆砂量）の経年変化図

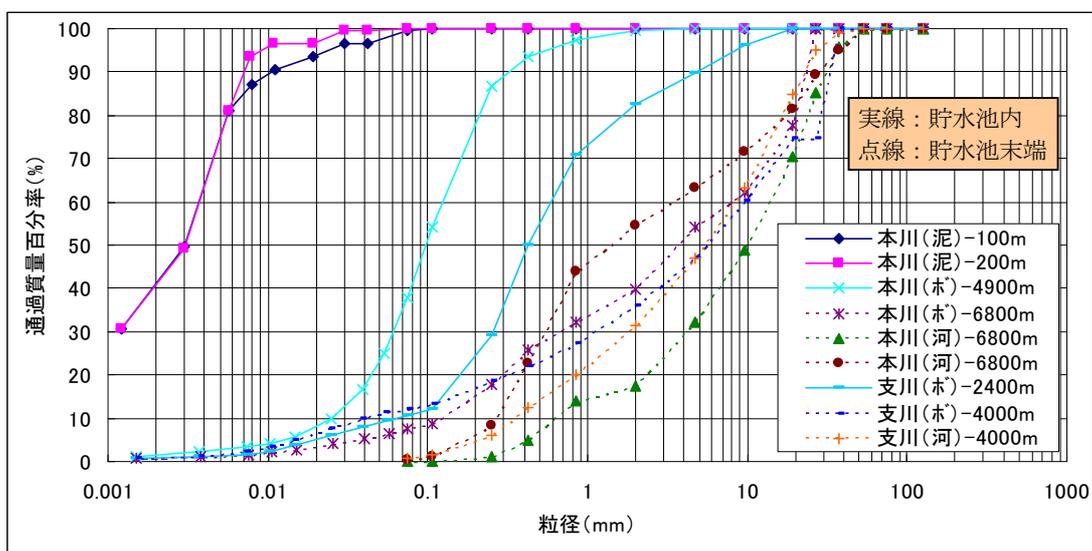
図 1.3-14 に上椎葉ダム貯水池内および貯水池上流の土砂の粒度分布を示す。同図より以下に示す事項がわかる。

- ・ 貯水池内の粒度分布は、貯水池末端からダム地点へ近づくにつれて、細粒成分の含有率が多くなっている。
- ・ 貯水池末端部の粒度分布はほぼ同様の形態を示していることや、通常運用時には湛水区間外であることから、末端部の粒度分布はダムが無かった場合の粒度分布と同様の様相を示していると考えられる。
- ・ 以上より、ダムがない状態では細粒土砂は河床にほとんど存在していないが、ダムの存在により貯水池内に細粒土砂が捕捉されていることが確認できる。

図 1.3-14 上椎葉ダムおよび上椎葉上流土砂の粒度分布

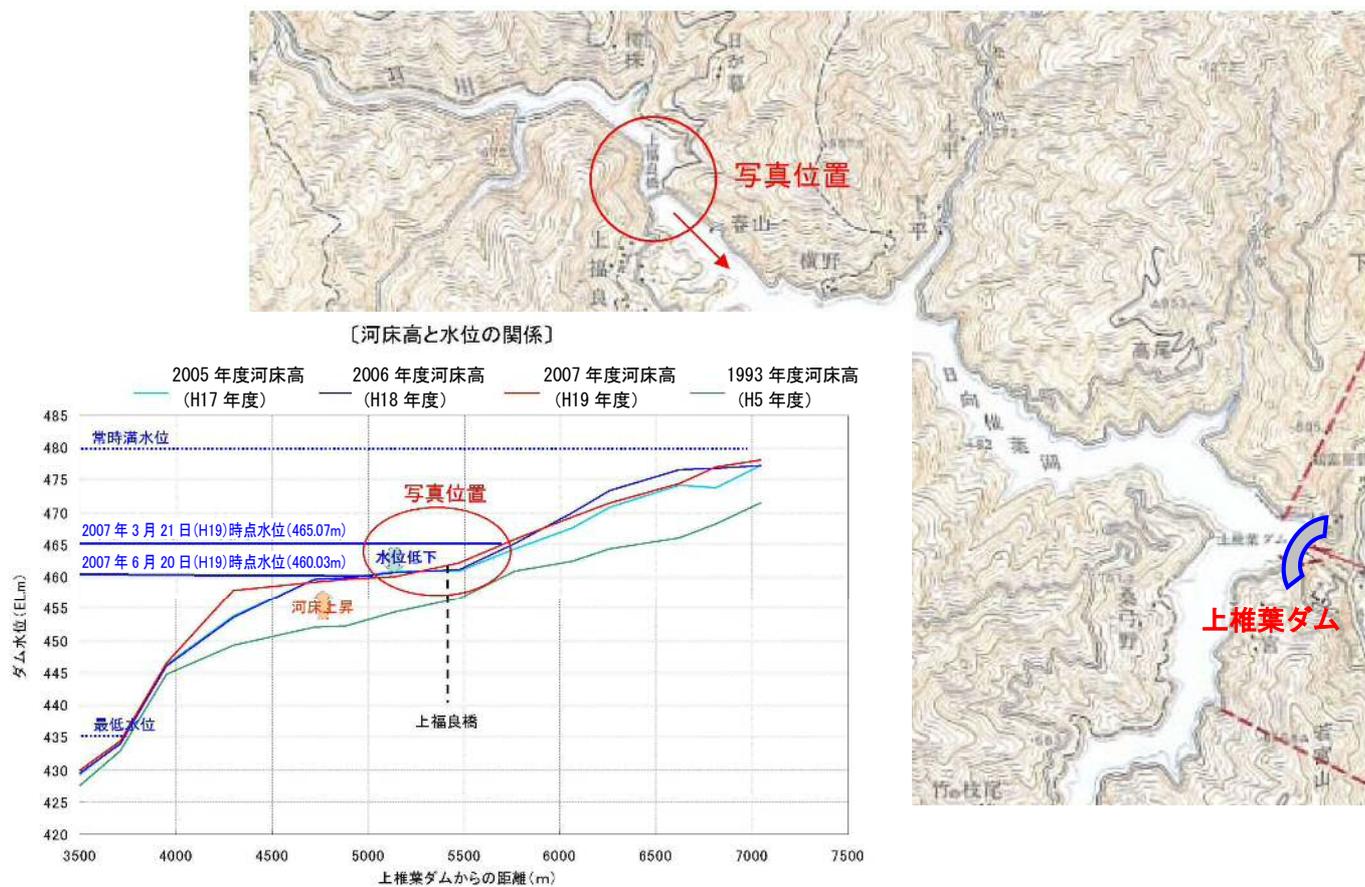
「貯水池内土砂の細粒化」に示したとおり、ダム貯水池内にはダムが無い状態（河道の状態）には存在していない細粒土砂が堆積している。上椎葉ダムでは、近年の大規模出水において、貯水池上流に細粒分を多く含んだ土砂が堆積し、河床が上昇している状況である。出水期のダムの運用において、通常よりも貯水位を低下させるため、貯水池の上流では水の流れが従来の河川の状態に近づき、河床に堆積している細粒土砂が巻き上がり濁水を発生させている。（図 1.3-15、写真 1.3-2 参照）

図 1.3-15 濁水発生状況確認位置図【九州電力(株) 提供資料】

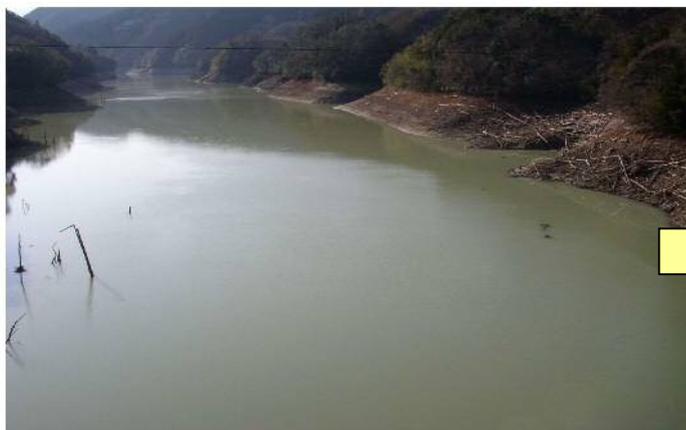
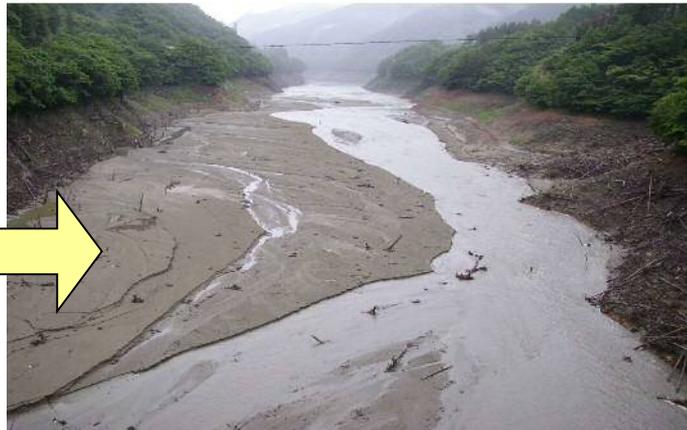
2007年3月21日 (H19年) 撮影

2007年6月20日 (H19年) 撮影

写真 1.3-2 貯水位低下時の濁水発生状況【九州電力(株) 提供資料】

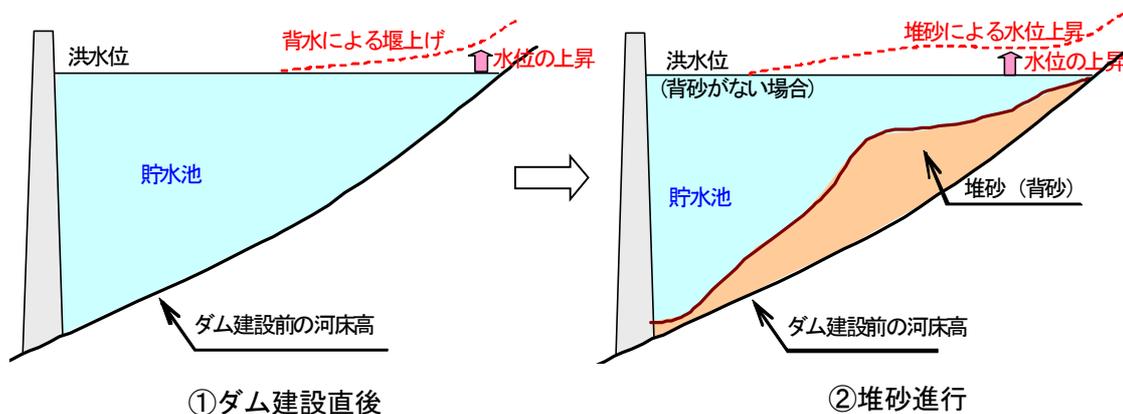
表 1.3-3 に山須原ダム上流の諸塚村で浸水被害が発生した 2005 年（平成 17 年）の洪水時の最大流入量を示すが、2005 年（平成 17 年）台風時の流入量は最大で 4,110m<sup>3</sup>/s（設計洪水流量の 121%）であり、諸塚村の浸水被害は、異常出水による影響に加え、貯水池上流部の河床上昇と背水に伴う水位の上昇により、被害を助長させたと考えられる。

図 1.3-16 背水および貯水池内上流部の堆砂による影響のイメージ図

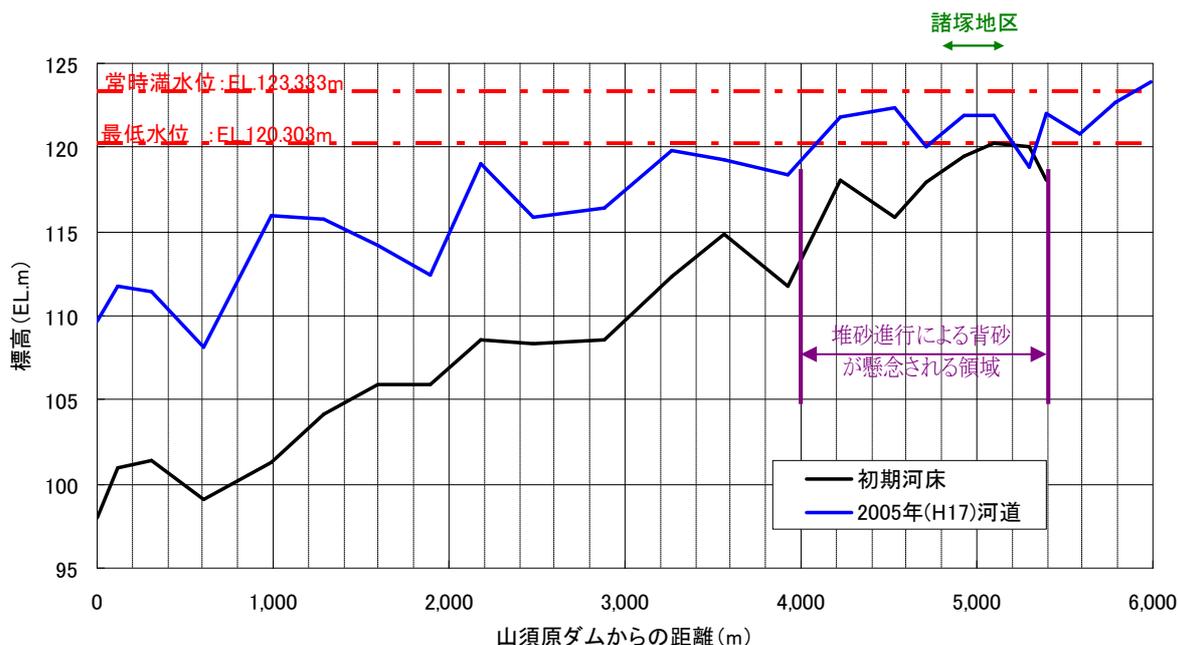
図 1.3-17 山須原ダム堆砂形状（初期河道・2005 年（H17）河道）

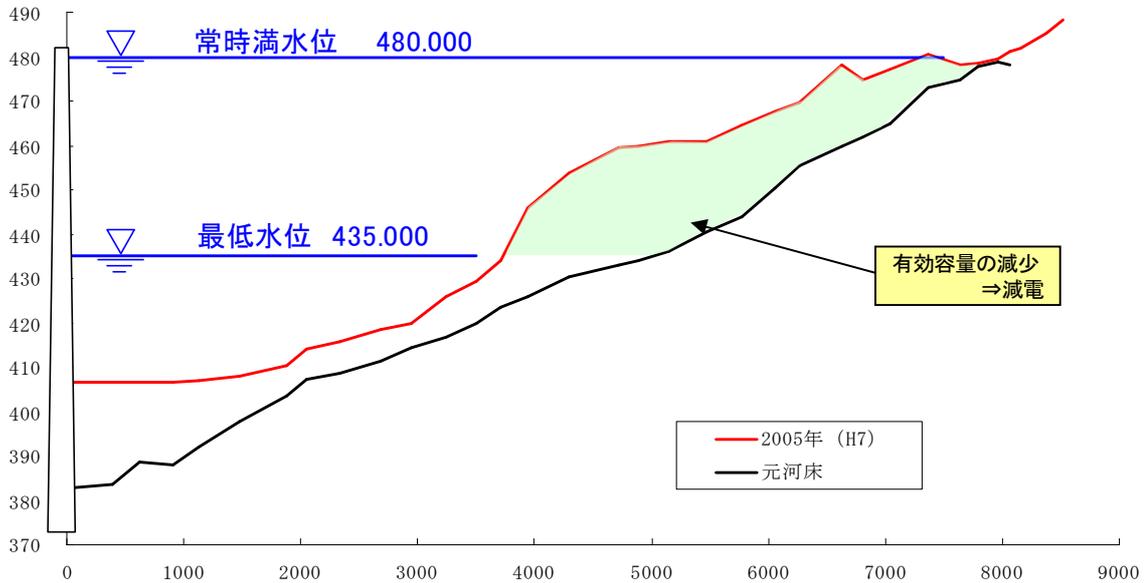
ダム貯水池に流入した土砂は、有効容量内にも堆積する。その堆積量が少ない間はダム機能上大きな問題とはならないが、今後、堆砂の進行により、利水（発電）への影響が懸念される。

図 1.3-18 貯水池内堆積土砂の形状（上椎葉ダム）

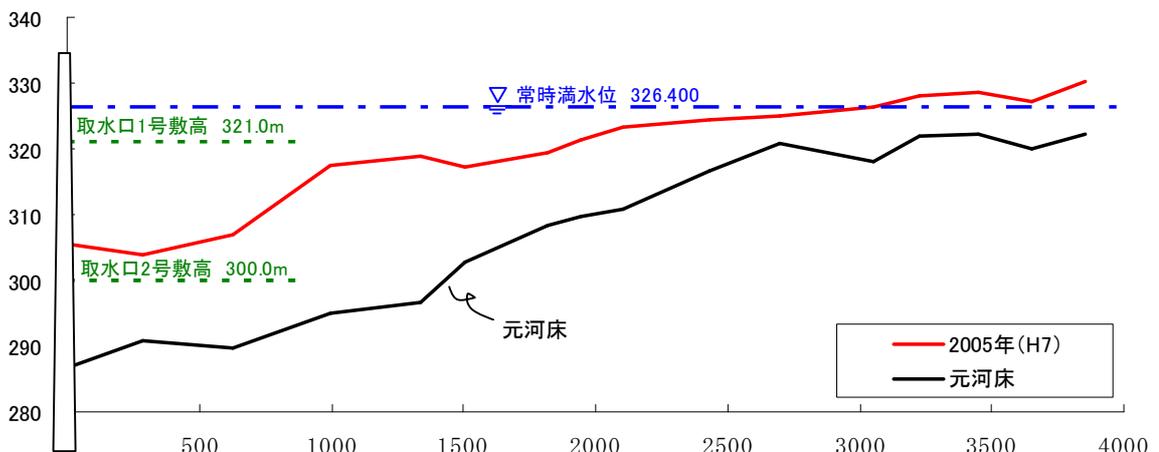
岩屋戸ダムでは、右岸側支川がダム地点近傍で合流しているが、支川から大量の土砂が流入しておりダム堤体付近において土砂が多く堆積している。図に示すとおり左岸側に位置する取水口2号の敷高以上まで堆積が進行しており、このまま河床が上昇すると、発電取水の機能障害が懸念される。

図 1.3-19 貯水池内堆積土砂の形状（岩屋戸ダム）

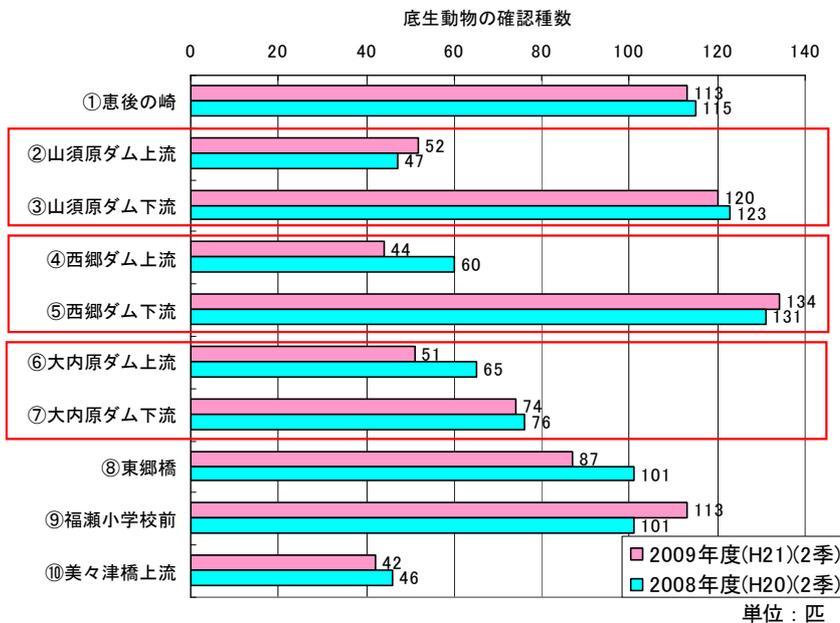
また、流水環境や河床材料等が変化すると、河床を生息場としている底生動物相が変化する。耳川における底生動物相の変化（ダム上下流）を見ると、流水環境であるダム下流では底生動物の種類数が多い結果である一方で、止水環境であるダム上流は種類が少ない（図 1.3-20 参照）。

図 1.3-20 底生動物調査結果（種数）

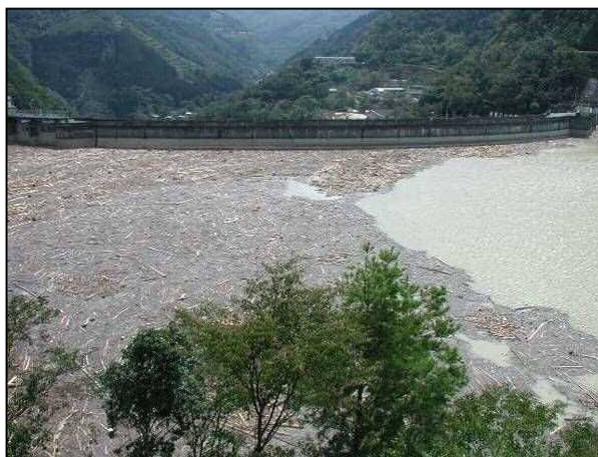
流木の到達状況を写真 1.3-3 に示す。流倒木がダム地点まで到達すると、放流施設および取水施設に対して機能障害を生じさせるおそれがある。

写真 1.3-3 流木到達状況【九州電力㈱ 提供資料】

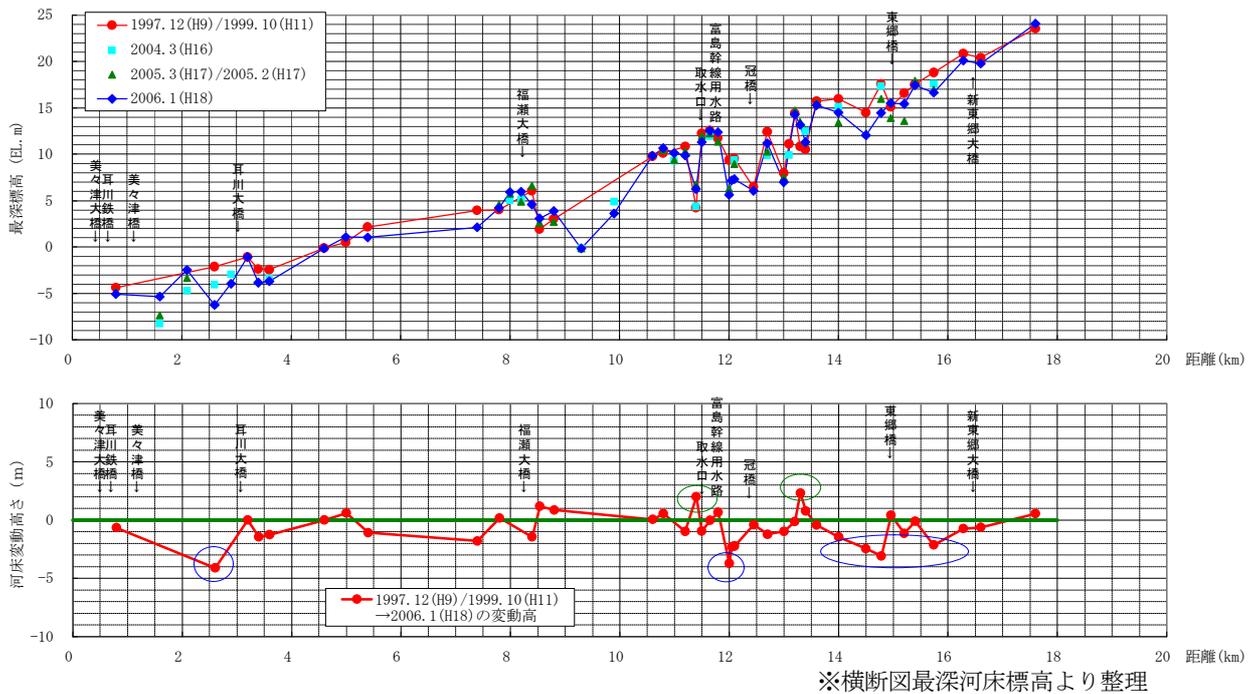
大内原ダム下流から河口までの航空写真を図1.3-22に、このうち河口から17k600地点までの河床の変化状況を図1.3-21に示す（河道横断面図における最深標高から整理）。

全体的には河床低下の傾向にあり、最大で4m程度の河床低下が確認できる（2k600地点：1997.12(H9)→2006.1(H18)）。

- ・河床変動が比較的大きな地点は、以下のとおりである（1997.12(H9)/1999.10(H11)→2006.1(H18)の最深標高の変動高）。

- 上昇：11k400 (+2.0m) 取水口付近，出口川合流点付近
- 13k300 (+2.3m) 大谷川合流点付近 … 図1.3-22中の緑丸
- 低下：2k600 (-4.1m) 湾曲部
- 12k000 (-3.7m)，12k100 (-2.2m)
- 14k500 (-2.5m)，14k780 (-3.1m) 坪谷川合流点下流
- 15k740 (-2.1m) 椎谷川合流点付近 … 図1.3-22中の青丸

図 1.3-21 最深河床標高の経時変化（耳川河口～17k600 地点）

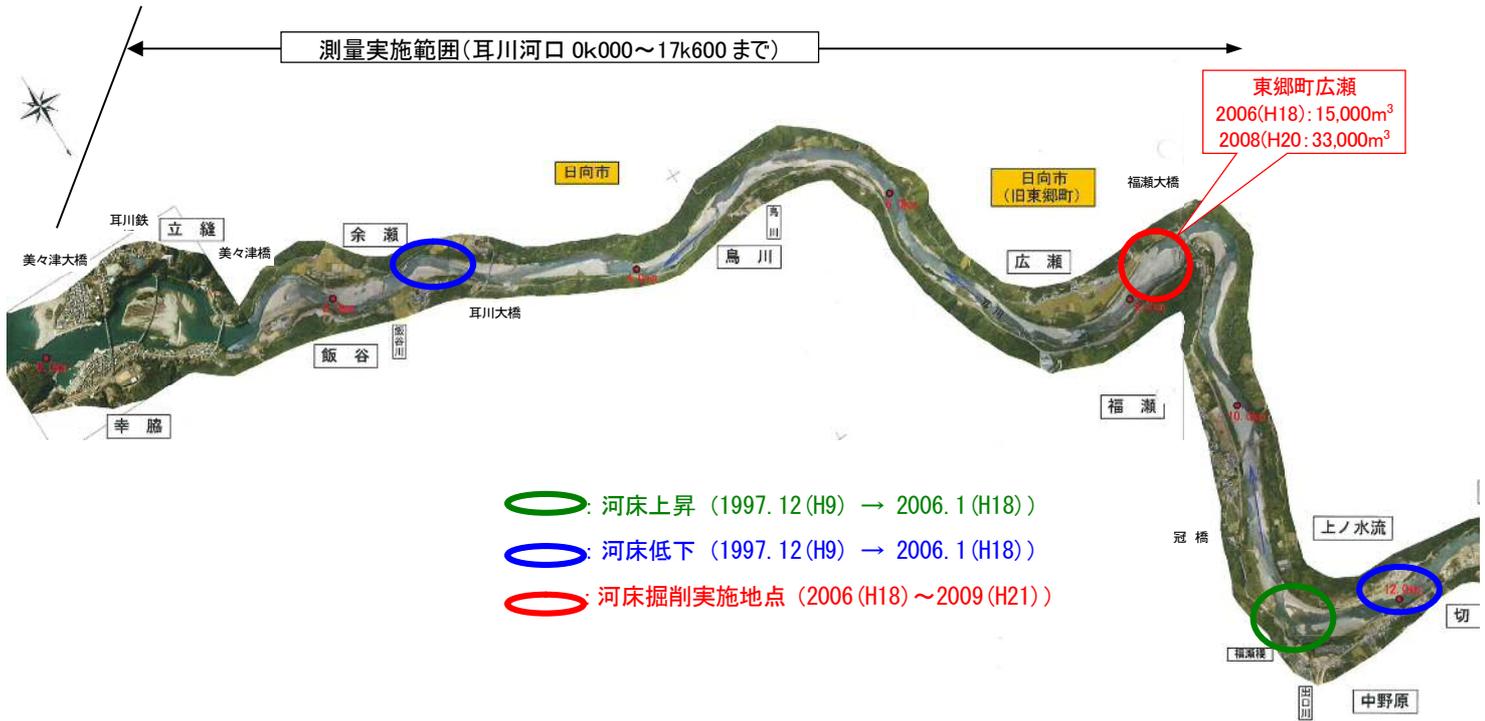
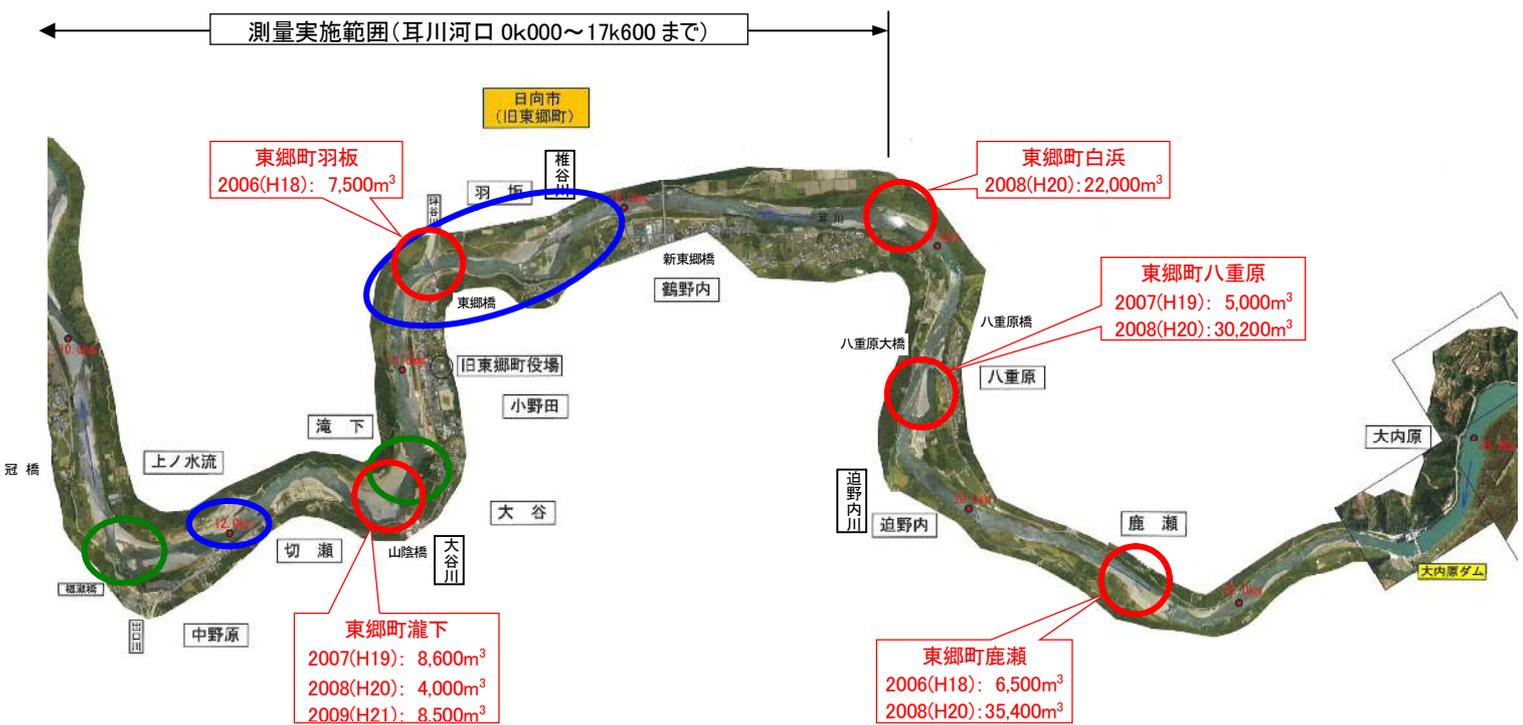
大内原ダム下流から河口までの区間の取水施設は、出口川合流点直下流の富島幹線用水路用の取水口（11.4km地点付近）のみであり、堰は存在しない。また、後述するように、耳川では、治水上支障が生じた箇所において河床掘削を経年的に実施している（図1.3-22中の赤丸の地点）。

図 1.3-22 河床変動地点と河床掘削実施位置 (大内原ダム下流~耳川河口の航空写真)

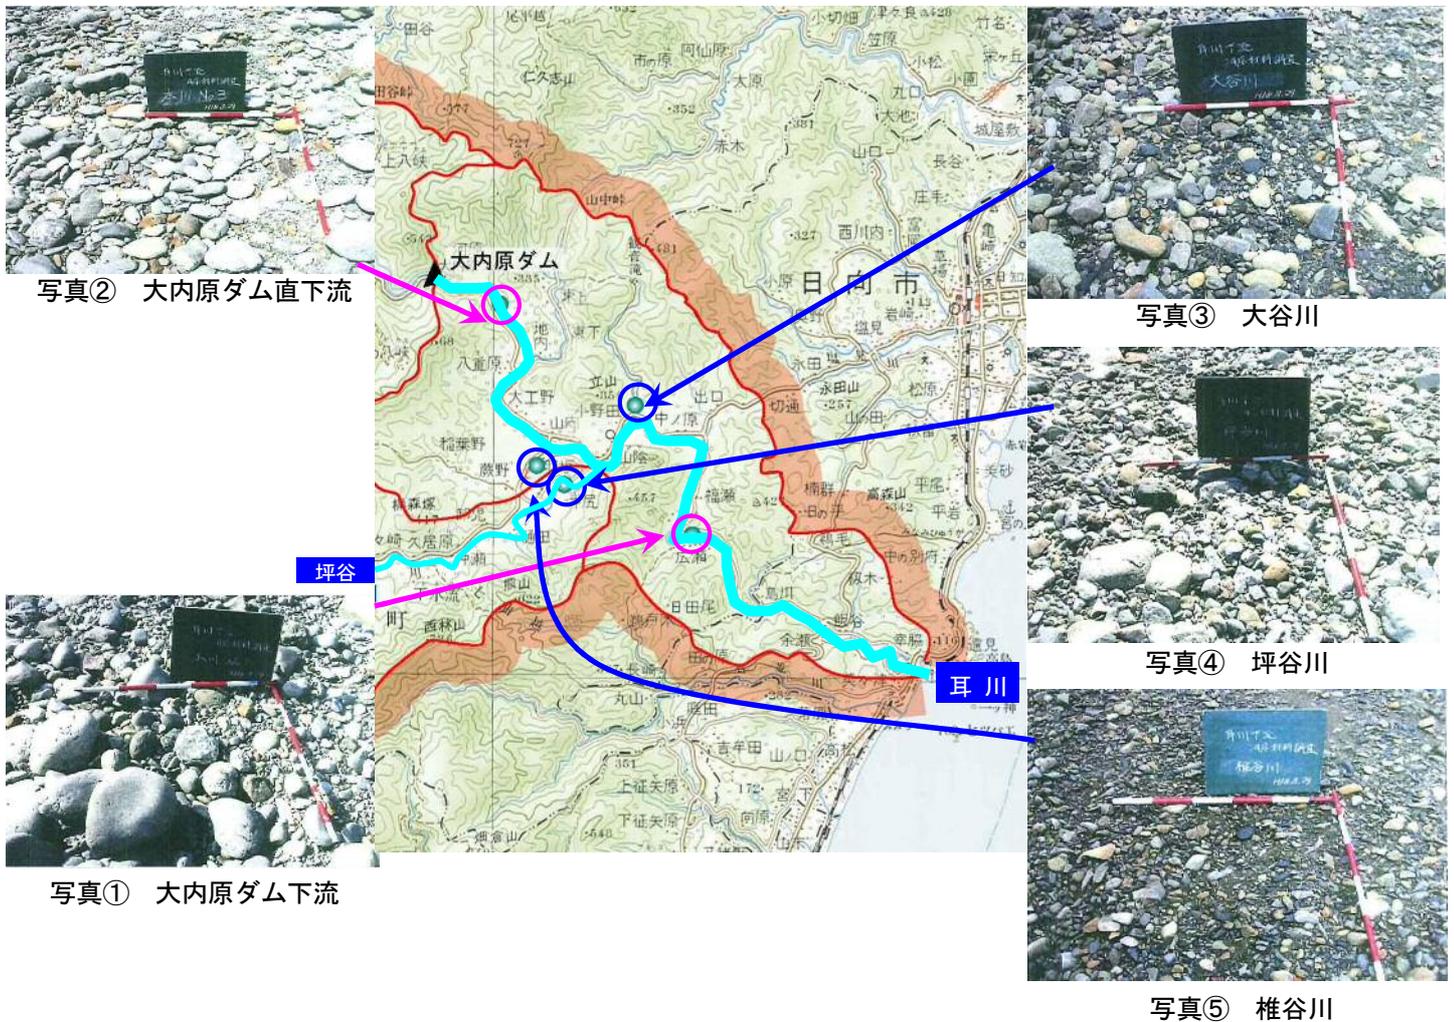
図 1.3-26 に示す大内原ダム下流における河床材料調査位置・写真より、以下に示す事項がわかる。

図 1.3-23 大内原ダム下流河床材料調査地点位置図

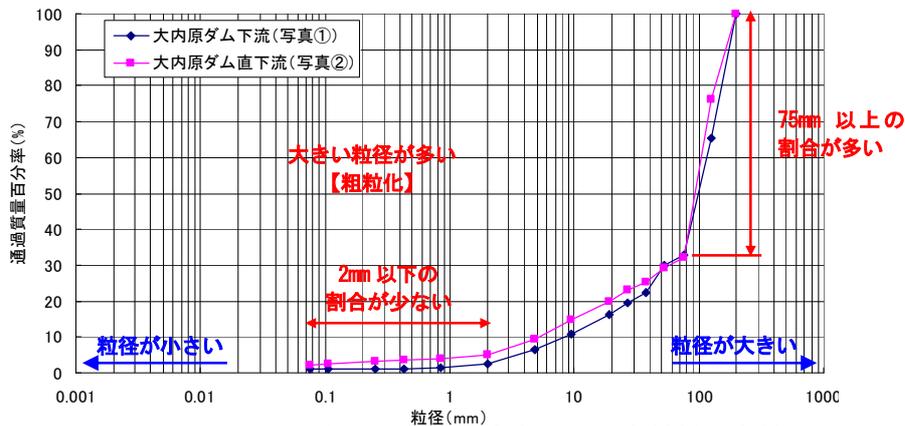
- ・大内原ダム下流では本川と支川で粒度構成が大きく異なっており、本川における粒度分布が粗くなっている（図 1.3-24 と図 1.3-25 の比較）。
- ・大内原ダム下流支川の粒度分布（図 1.3-25）と大内原ダム上流支川の粒度分布（図 1.3-26）は、ほぼ同様の粒度分布であり、ダムがない場合には、これらの土砂が本川の河床材料を構成していると想定される。

なお、支川合流後の耳川本川においても粗粒化の緩和は確認できず、ほぼダムサイト直下と同様の粒度分布となっている（図 1.3-24 参照）。

図 1.3-24 大内原ダム下流本川の河床材料調査結果

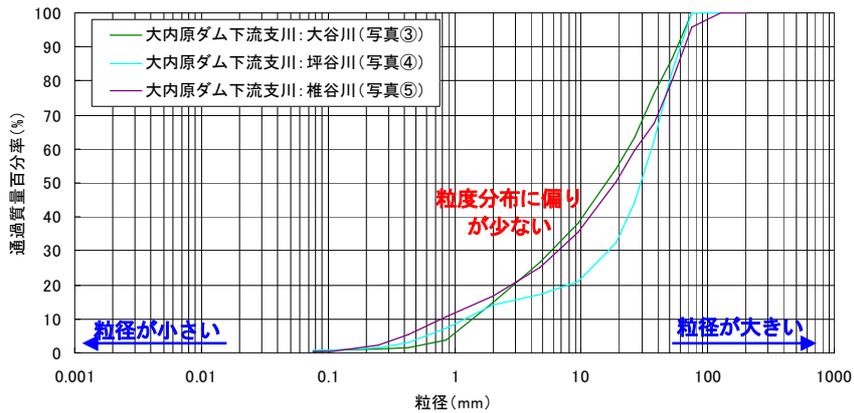
図 1.3-25 大内原ダム下流支川の河床材料調査結果

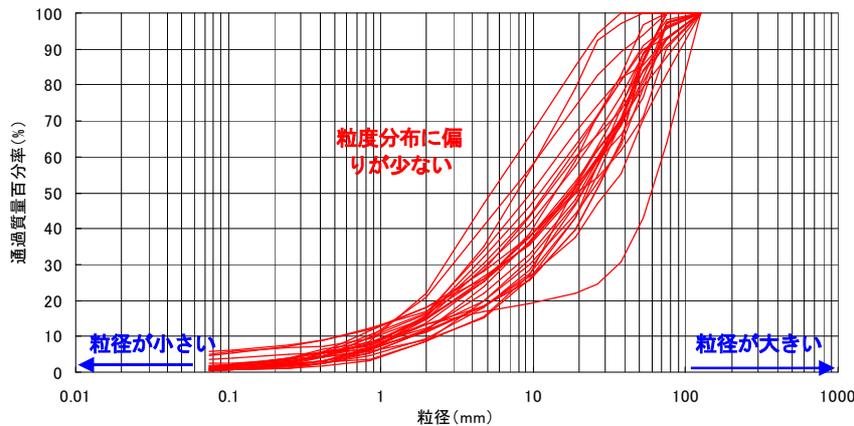
図 1.3-26 大内原ダム上流支川の河床材料調査結果

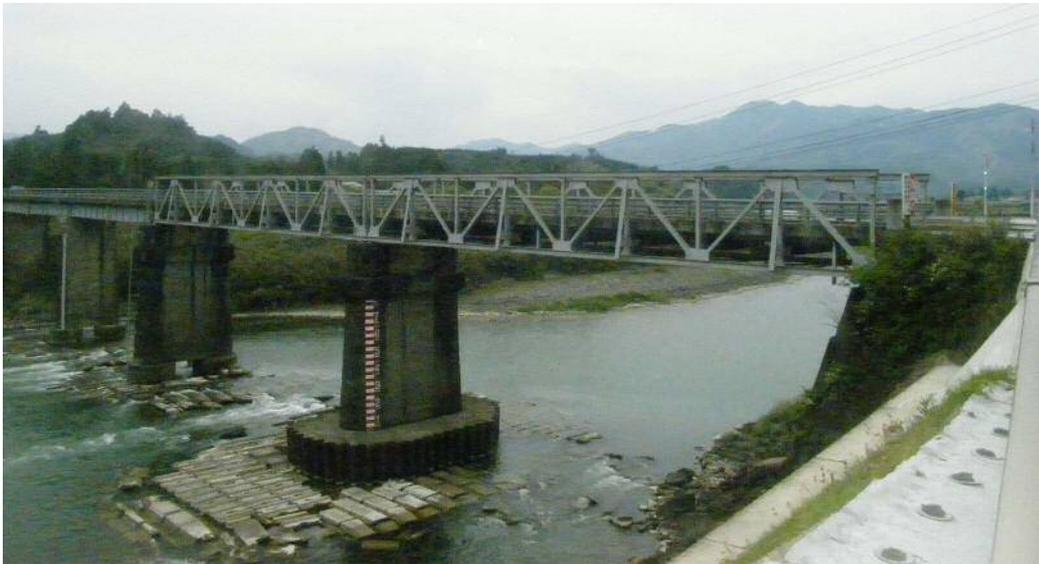
大内原ダム下流に位置している東郷橋（河口から 14.96km）においては、経年的な河床低下により護岸橋脚部において安全性の低下が懸念される。同地区では縦断的に見ても経年的に河床が低下しており、このまま河床が低下すると、横断構造物の安全性が低下することが懸念される。

写真 1.3-4 東郷橋の河床低下状況

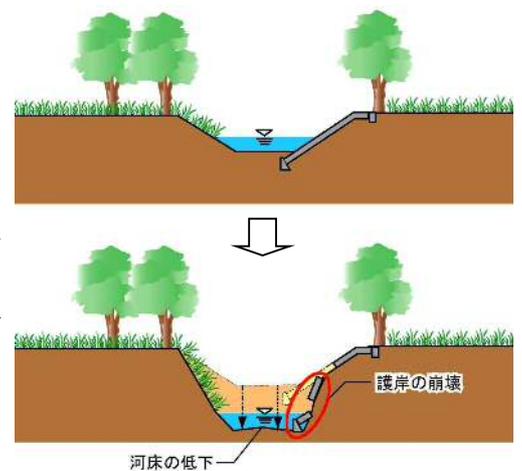
大内原ダム下流は全体的に河床が低下しているが、河床低下に伴い懸念される現象としては、護岸崩壊が挙げられる。護岸崩壊のプロセスは以下のとおりである（図 1.3-27 参照）。

- ① 河床の低下により護岸の基礎が浮くことで浮いた部分から背面土砂が吸い出される。
- ② 背面土がいわゆる浸食を受け、ついには安定性を失って破壊を誘発する。

図 1.3-27 河床低下による護岸崩壊のイメージ

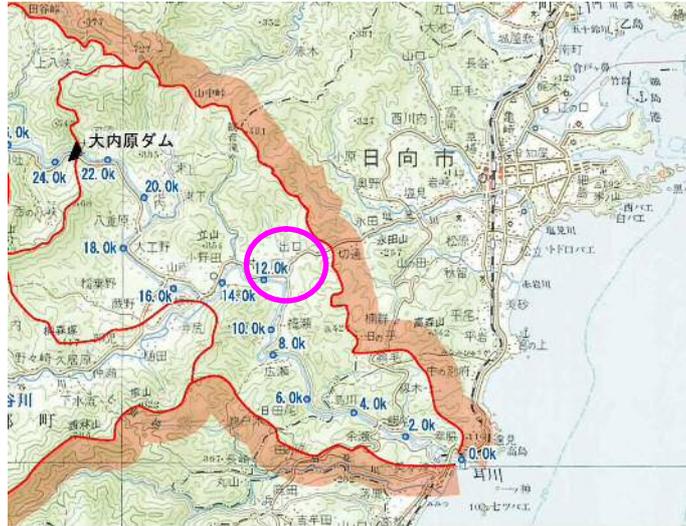
取水施設については、河床低下、河床上昇のどちらについても取水機能が低下する。河床上昇により取水口が埋没し取水できなくなること、河床低下に伴い通常時の水位が低下することにより取水が困難になることが挙げられる。大内原ダム下流における取水口は、富島幹線用水路におけるものが挙げられる。

図 1.3-28 富島幹線用水路位置図
