耳川水系総合土砂管理計画  
【基本的な考え方】

宮崎県

# 耳川水系総合土砂管理計画

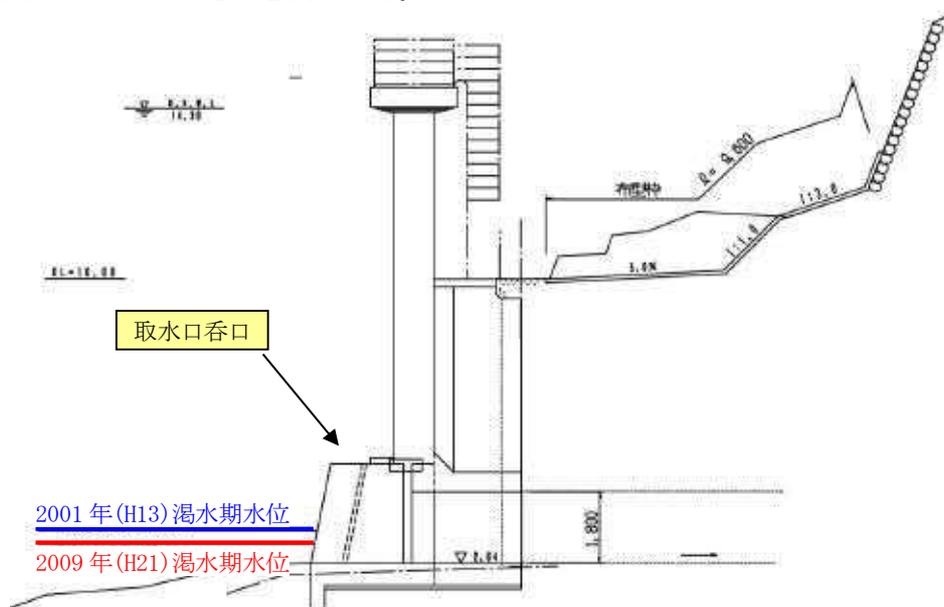
図 1.3-29 取水口断面と渇水時の水位（2001年(H13)と2009年(H21)比較）

渇水期の流量の違いによるものか、河床低下による上述のような現象によるものか、その因果関係については明らかでは無いが、2001年（平成13年）と2009年（平成21年）における渇水期の水位は低下している。因果関係の分析および今後の状況変化について確認を行っていくことが必要である。

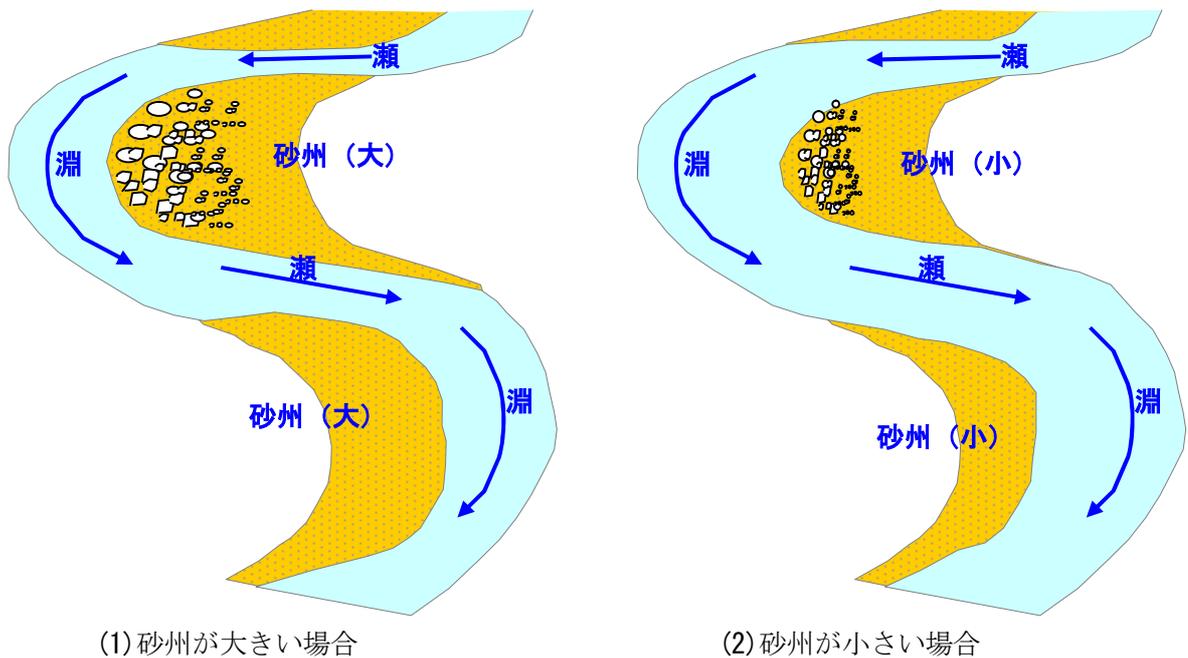
図 1.3-30 砂州の大きさと瀬淵の関係のイメージ

ここで、砂州の大きさと瀬・淵の関係について見てみると砂州が大きい左図と比べて、砂州が小さい右図では瀬における水面幅が広がっていることが分かる。そのため、砂州の規模が小さくなると、瀬の水面幅が広がり流速が小さくなることから、瀬と淵が明確でなくなる。

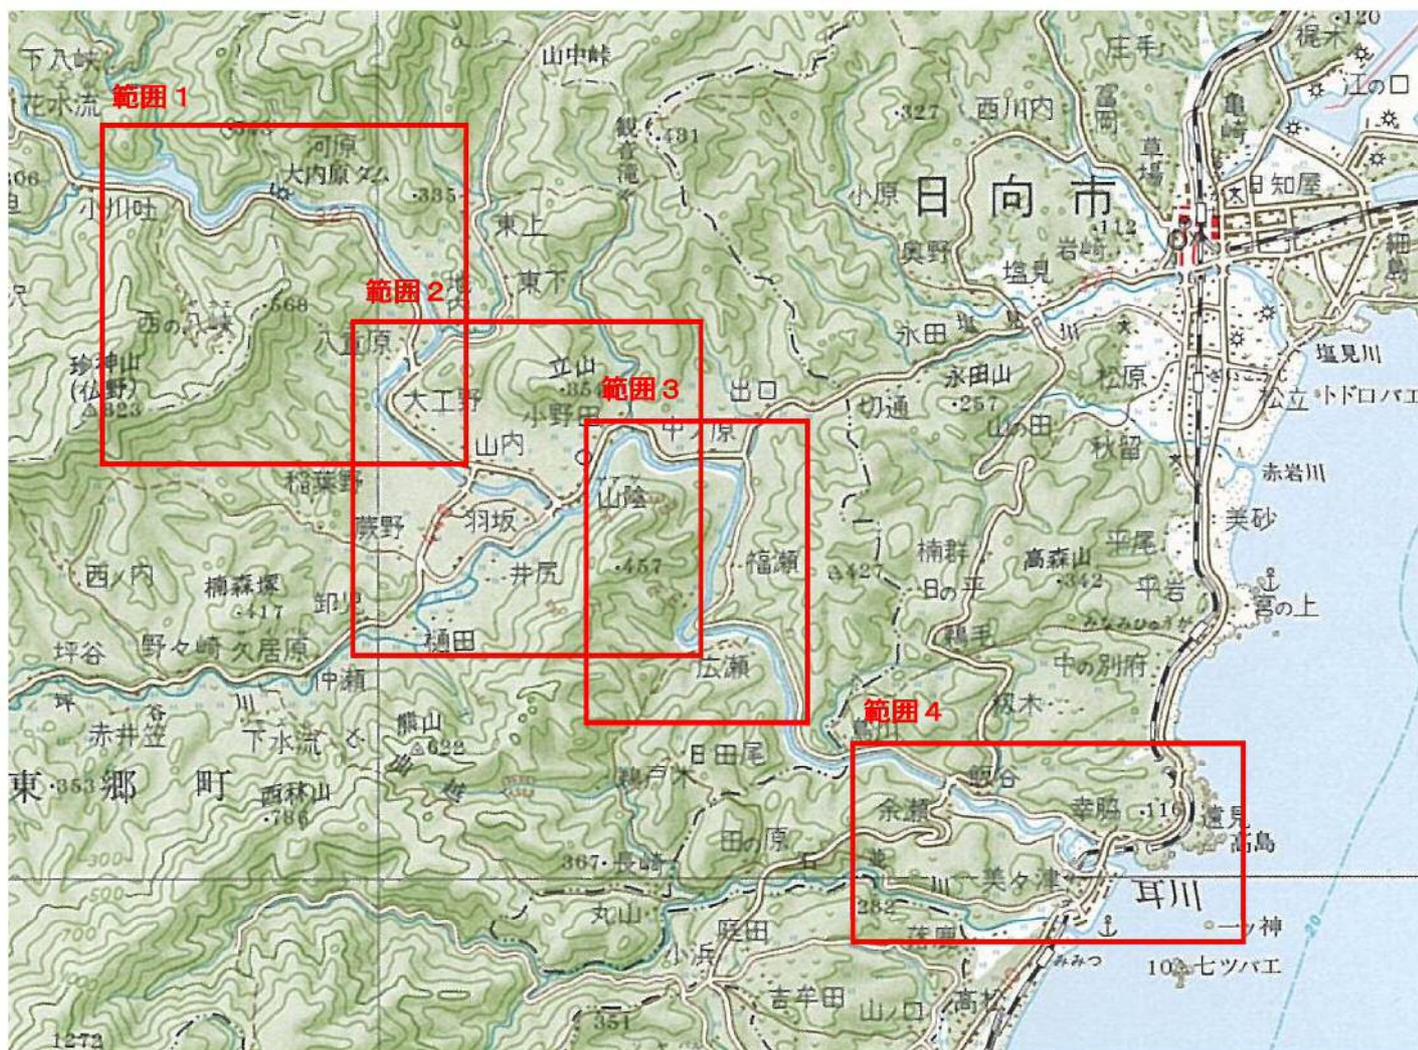
【比較対象範囲（大内原ダム下流）】図 1.3-31 参照

範囲1：大内原ダム～八重原 ， 範囲2：八重原～中ノ原

範囲3：中ノ原～広瀬 ， 範囲4：鳥川～耳川河口

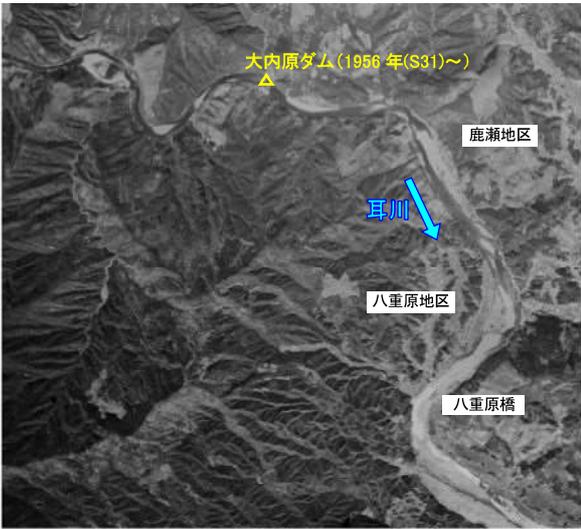
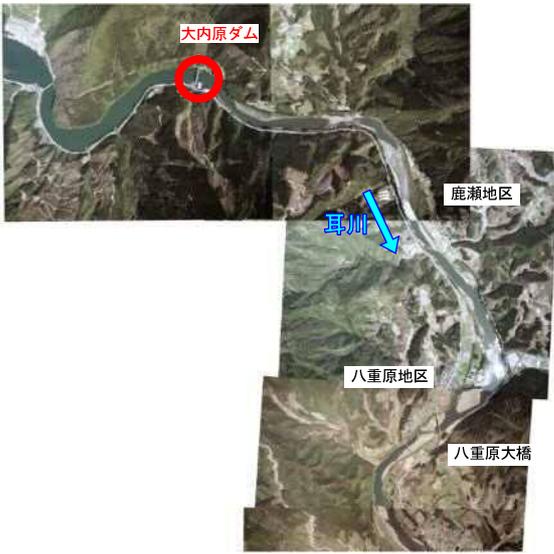
1947年（昭和22年）米軍撮影	2002年（平成14年）宮崎県撮影
範囲1 大内原～八重原

- ・大内原ダム完成前後で、河道の線形に変化は無い。
- ・砂州の発生位置は、大内原ダム完成前後で大きな変化は無い。
- ・砂州の規模は、大内原ダム完成前に比べて完成後がやや小さい傾向が見受けられる。

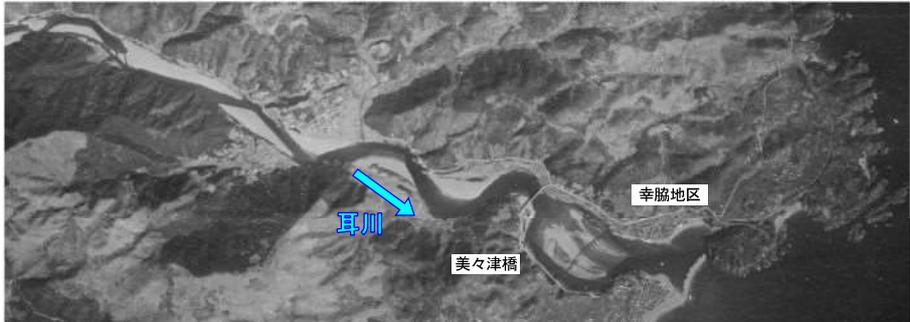
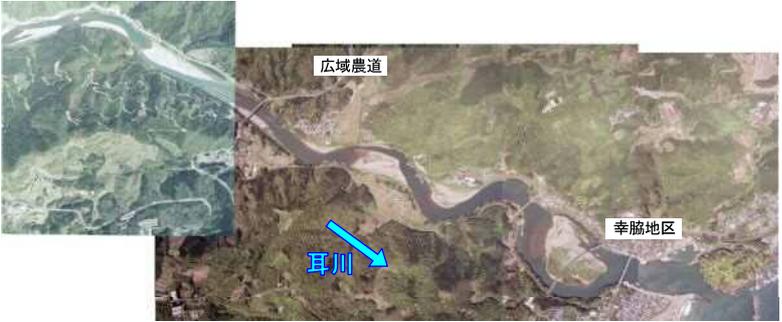
範囲4 鳥川～耳川河口	1947年 (昭和22年) 米軍撮影

2002年 (平成14年) 宮崎県撮影

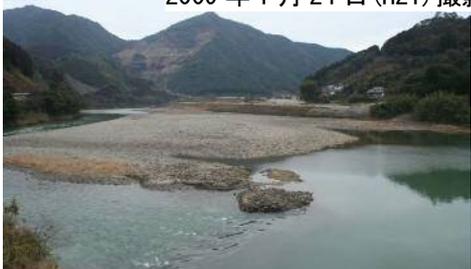
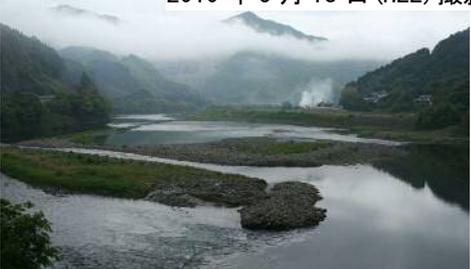
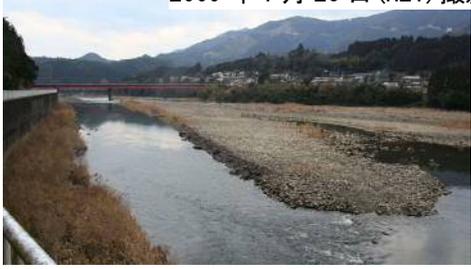
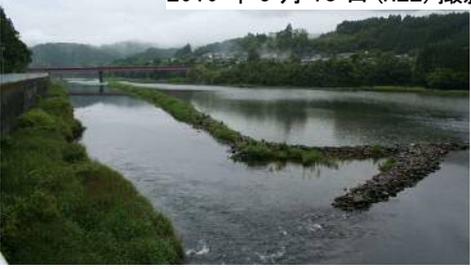
写真 1.3-5 河床掘削前後の状況

場所によっては、土砂の異常堆積により治水安全度（流下能力）が低下していることから、経年的に河床掘削を実施している。

地点	掘削前	掘削後
広瀬	2009年1月24日(H21)撮影

河床掘削地点を図 1.3-32 に、河床掘削前後の状況写真を写真 1.3-5 に示す。

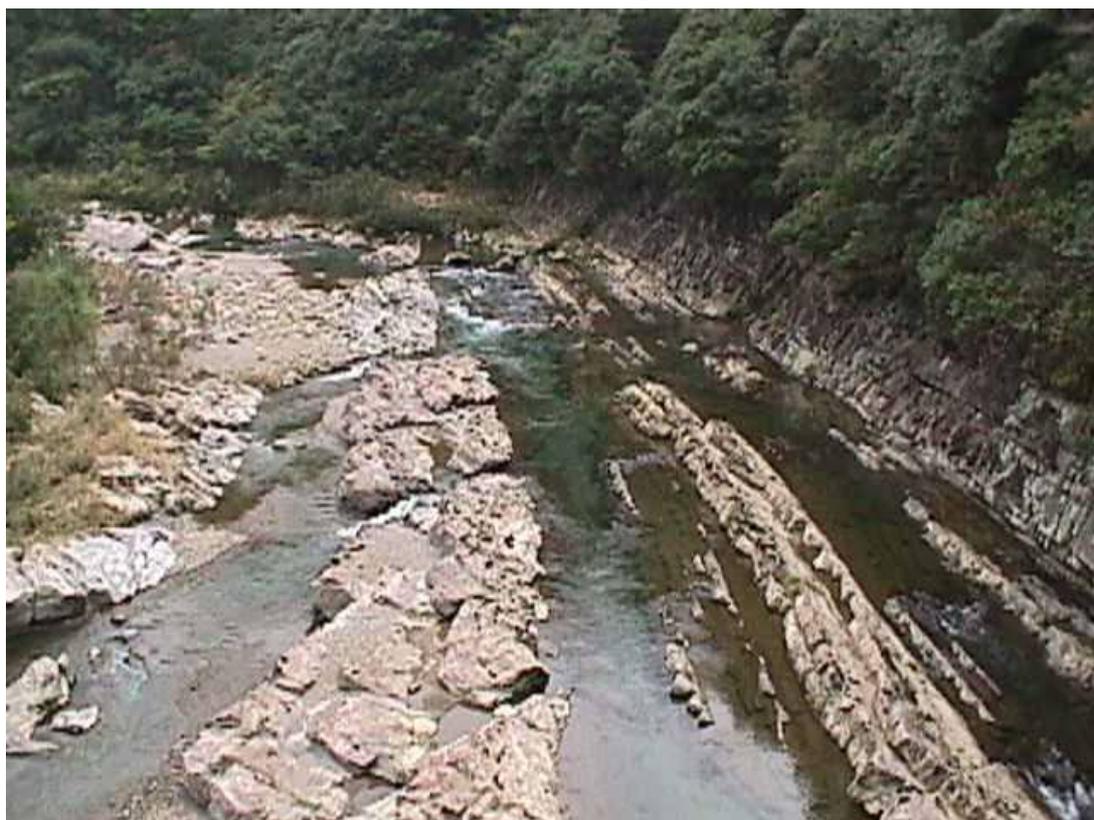
写真 1.3-6 大内原ダム直下の河床の露岩状況

大内原ダム直下においては、上流からの土砂供給の減少により、写真 1.3-6 に示すように露岩している。

耳川下流と比較すると、下流部では河道内に土砂が堆積しているのに対して、このように岩盤が露出するまで河床が低下している状態は物理環境とともに河川景観も従来とは大きく異なっており、特異な河川景観となっている。

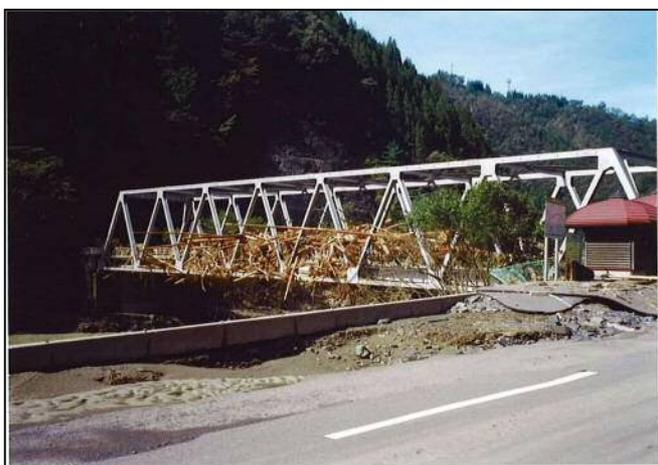
写真 1.3-7 橋梁の流木補足状況  
(諸塚中心部下流：椎原橋)

被害拡大の事例としては、橋梁において流木が補足されることにより洪水の流下を阻害する恐れがある。(写真 1.3-7 参照)

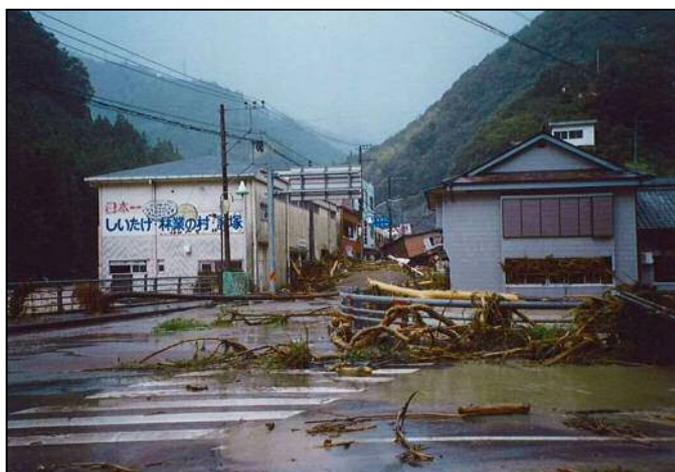
写真 1.3-8 氾濫時の流木到達状況  
(諸塚中心部)

洪水時に大量の流木が流出するため、写真 1.3-8 に示すように河川管理施設や人家で氾濫が発生した場合に、被害を助長する恐れがある。

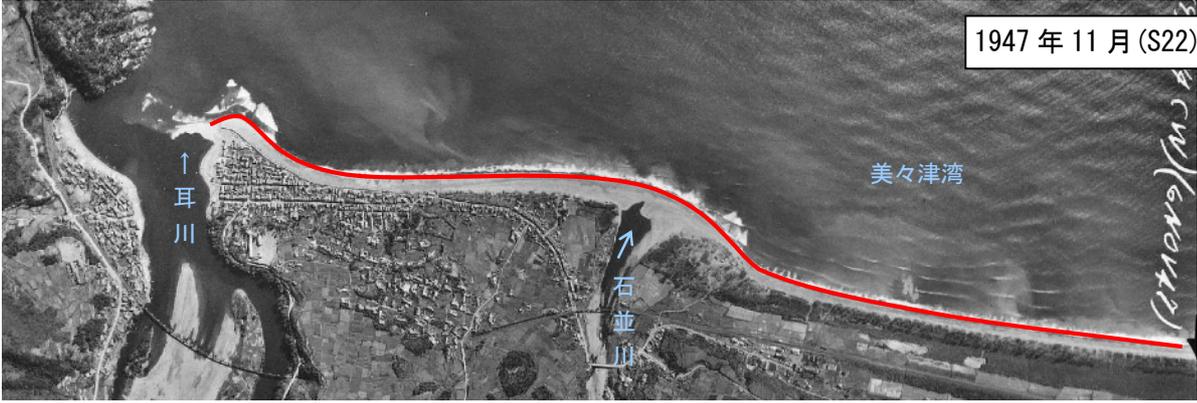
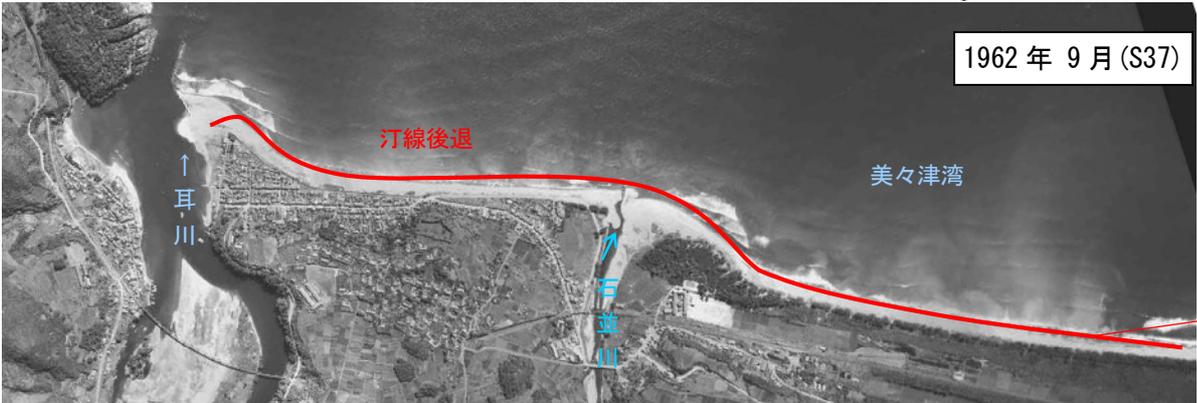
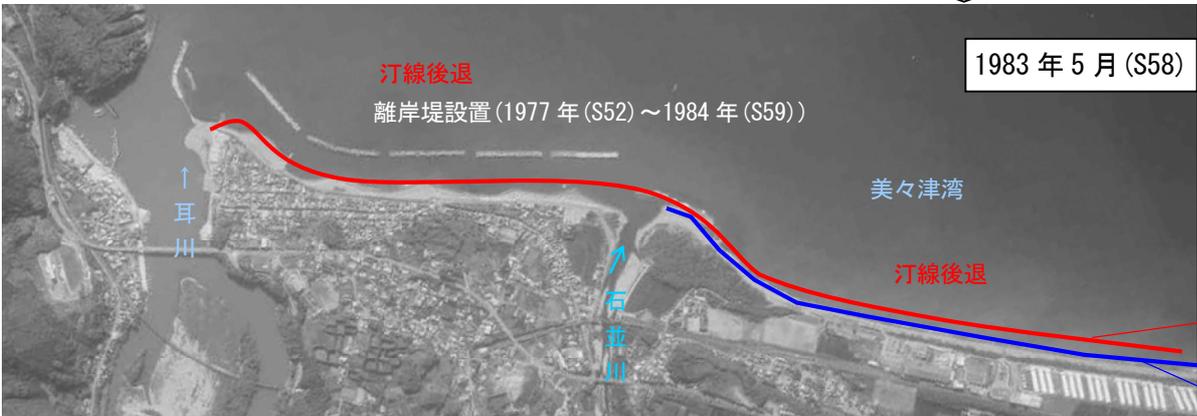
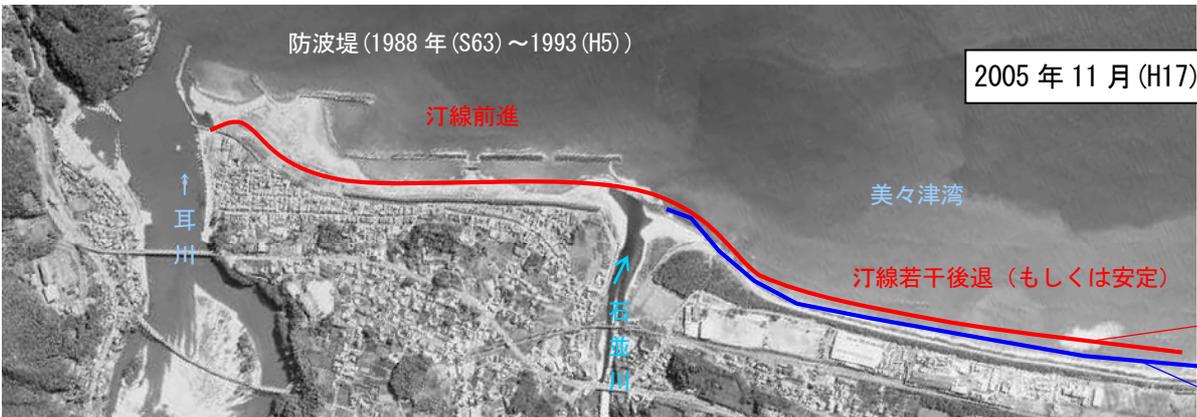
写真 1.3-9 美々津海岸の汀線の変化状況 (空中写真)

美々津海岸のうち耳川から石並川間に関する変化については前述のとおりであるが、石並川より南側を含めた全体的な海浜変動の変化を見るため、空中写真より読みとった汀線変化を写真 1.3-9 に示す。

- ・ 耳川河口部周辺～石並川の汀線は1947年（昭和22年）以降後退していたが、1983年（昭和58年）以降汀線は前進する傾向を示す。
- ・ 石並川より南側の汀線は1947年（昭和22年）以降後退しており、1983年（昭和58年）以降は、若干ではあるが後退している。

耳川河口部（石並川右岸含む）の汀線が後退している理由として、ダム建設や砂利採取により海岸部へ供給される土砂量が減少してきていることが推測される。

<ダム建設> 1929年(S4)：西郷ダム, 1932年(S7)：山須原ダム, 1938年(S13)：塚原ダム, 1942年(S17)：岩屋戸ダム

<ダム建設> 1956年(S31)：大内原ダム, 1955年(S30)：上椎葉ダム, 1961年(S36)：諸塚ダム

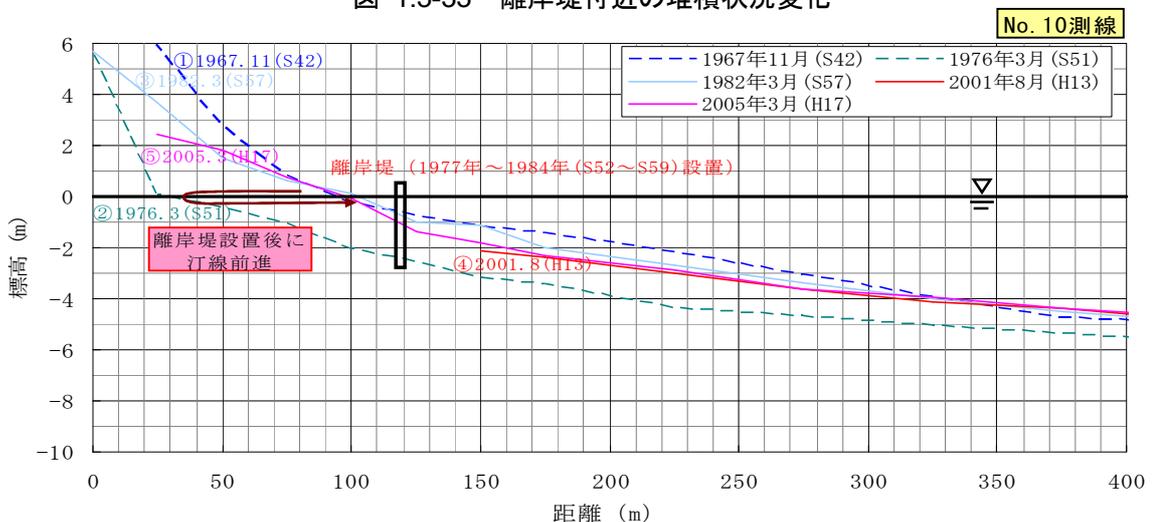
図 1.3-34 離岸堤付近の堆積状況変化

図1.3-34は、離岸堤内の代表的な断面の経年変化図であるが、離岸堤設置以降の堆積土砂量は増加し、2005年（平成17年度）時点で1967年（昭和42年）時程度まで汀線は回復している。

なお、耳川河口部周辺～石並川の汀線が回復している傾向にあるのは、離岸堤などの海岸事業等による効果によるものと推測される。

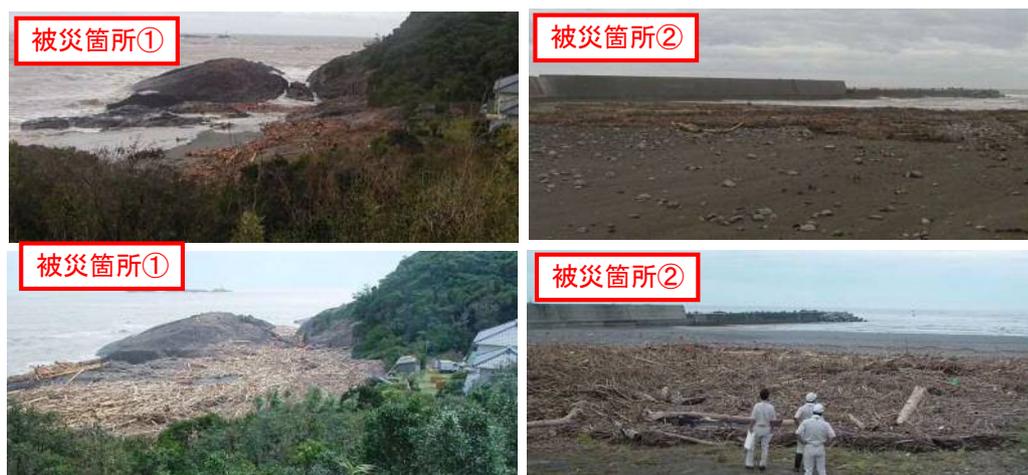
写真 1.3-12 【2005年(H17)災害】異常出水によって発生した漂流物の埋塞（流木）による被害状況

下の写真は、2004年（平成16年）および2005年（平成17年）の災害によって発生した流木による被害状況であり、台風等の出水時に運ばれた流木が耳川の河口部において漂着したものと推測される。

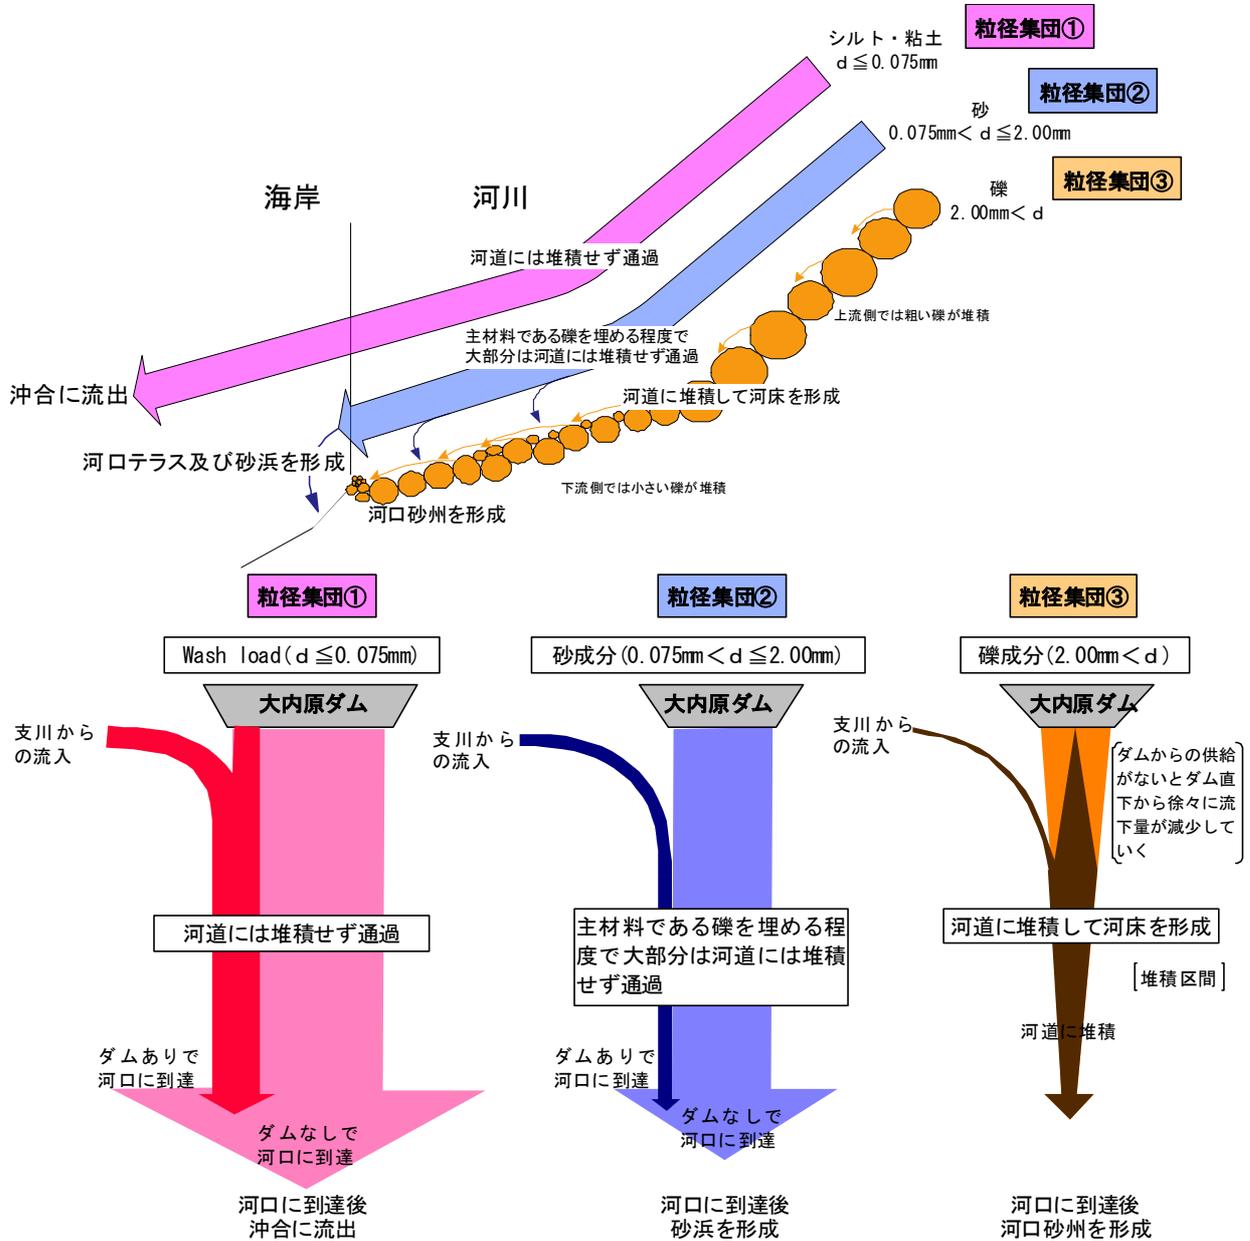
図 1.4-1 マクロ的な耳川下流域の粒径別土砂動態（通過量）のイメージ図

耳川では、色々な成分の粒径が流れており、河床や海岸を形成している。耳川では大きく3つの「粒径の集団」に区分され、それぞれの特性に応じて砂浜や河床を形成している。

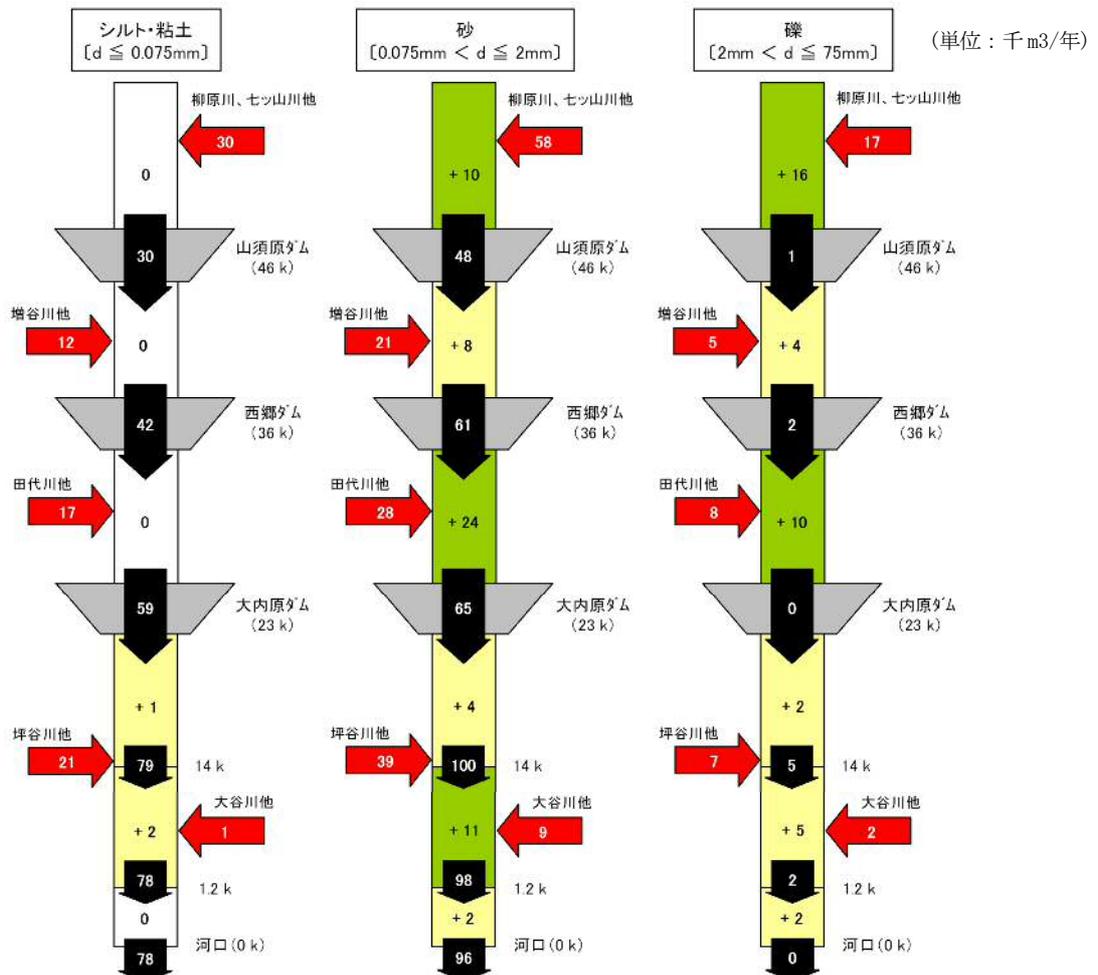
図 1.4-2 現状の耳川下流域の粒径別土砂収支のイメージ図

土砂動態予測より得られた耳川下流域の土砂収支について、①シルト・粘土 ( $d \leq 0.075\text{mm}$ )、②砂 ( $0.075\text{mm} \leq d < 2.0\text{mm}$ )、③礫以上 ( $2.0\text{mm} \leq d < 75\text{mm}$ ) の3つに分類し、通過土砂量および堆積量を図 1.4-2 および表 1.5-1 に整理した。

土砂動態予測結果から、①シルト・粘土成分は現状においても、ほぼ全量が流下しており、耳川下流域の動態はダムが無かった場合と大きく変わっていないことが予測される。

②砂成分の現状はダム区間で一部が堆積することから、ダムが無かった場合に対してダム下流への流出土砂量は減少しており、河口域で砂成分が供給不足となっている可能性がある。

なお、大内原ダム～河口間では、現状において砂成分の大部分が流下する（河床に溜まらない）ため、ダムからの流出量の減少が下流河道に与える影響は大きくないものと考えられる。

③礫以上の成分はダム区間でほぼ全量が堆積するため、大内原ダム下流河道では、ダムが無かった場合に比べて礫成分が供給不足となっている。また、河口への礫成分の流出土砂量は減少している可能性がある。

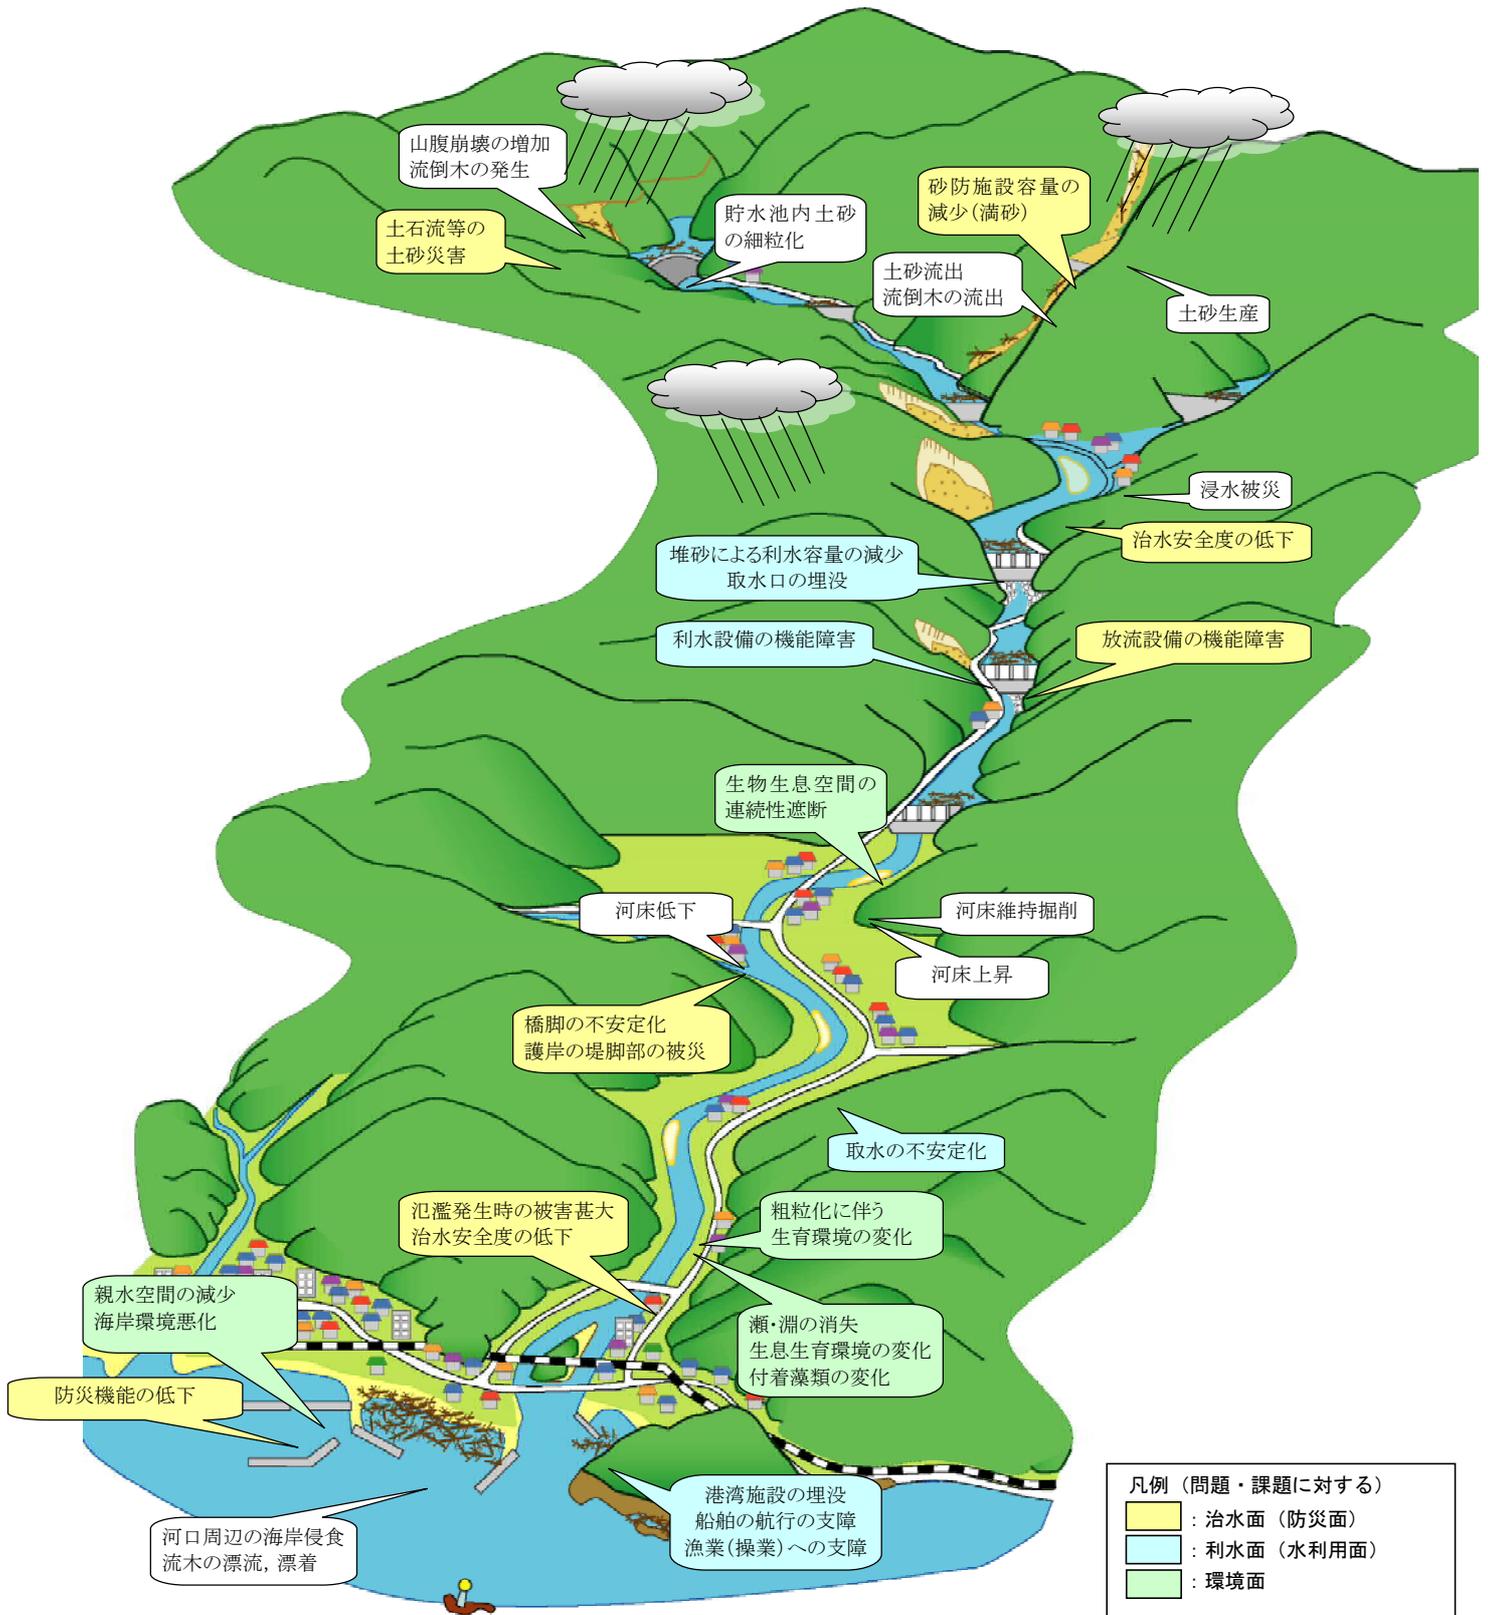
図 2.1-1 耳川水系の土砂に関わる問題の現状と課題

- ① 山地領域
  - ・ 急峻な地形，脆弱な地質であることに加え、近年、短時間雨量が増加する傾向であることから、今後も山腹崩壊が発生し、それに伴う土砂流出が予測される。
  - ・ 崩壊の増加および手入れの行き届かない森林の増加により、多量の流木が発生している。
- ② ダム領域
  - ・ ダム貯水池内の堆砂の進行により、貯水池直上流部で河床が上昇するため治水安全度が低下している。また、利水容量が低下している。
  - ・ ダム上流に流木を捕捉する施設が無いため、取水・放流設備の機能障害の発生が懸念される。
- ③ 河道領域
  - ・ ダムによる連続性の遮断により供給土砂量が減少し、河床は低下傾向にある。これにより河川構造物の不安定化（橋脚や護岸）や取水の不安定化が懸念されている。なお、一部では河床が異常堆積し治水安全度が低下しているため、治水上支障がある箇所での堆積土砂除去を行っている。
  - ・ 供給土砂量減少による河床低下，河床材料の粗粒化，瀬・淵の消失により生物の生息環境が変化してきている。
  - ・ 洪水時に大量の流木が流下するため、河川管理施設や人家で氾濫が発生した場合に、被害を助長する恐れがある。
- ④ 河口・海岸領域
  - ・ 海岸部では汀線が後退（海岸侵食）している部分もあり、高潮、波浪などに対する防災機能の低下や、親水空間（砂浜利用）の減少が生じている。一方で、河口部では、河床が上昇傾向にあり、港湾機能や治水安全度維持のための掘削が行っている。
  - ・ 流木の漂流・漂着により海岸環境の悪化や船舶の航行や操業への支障が生じている。
