第13回 耳川水系総合土砂管理に関する評価・改善委員会

問題・課題評価資料【山地領域】

令和6年7月22日

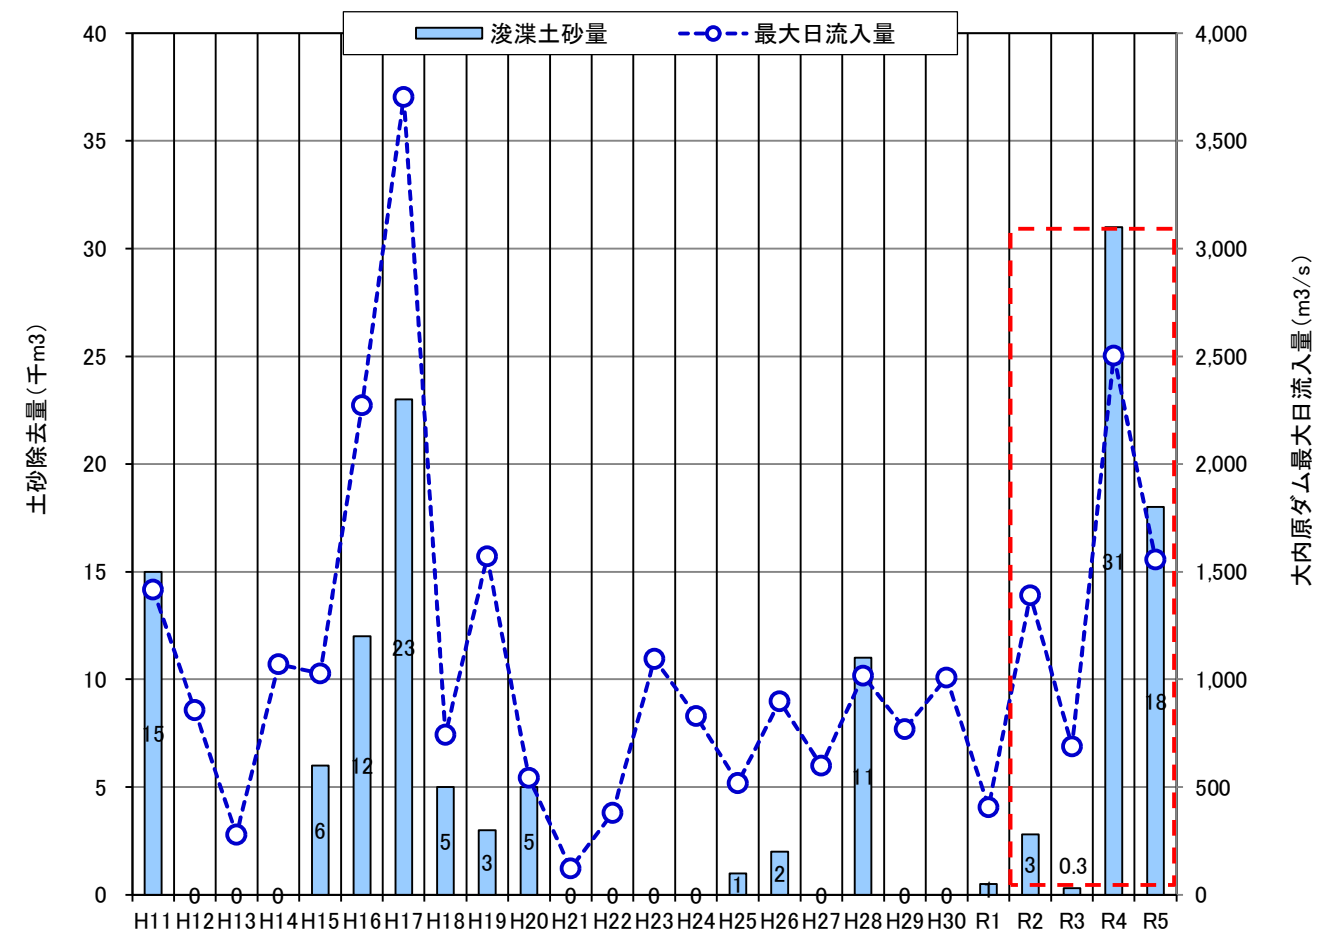
図1-12 美々津港での浚渫土砂量の経年変化

※日流入量：毎正時流入量の24時間平均値
最大日流入量：日流入量の年間最大値

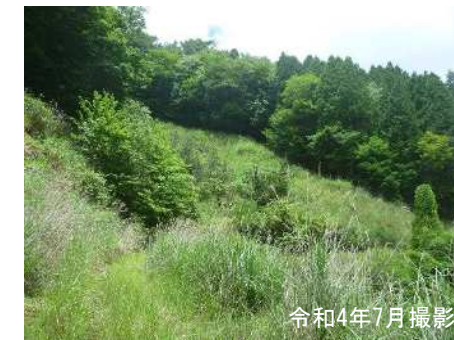
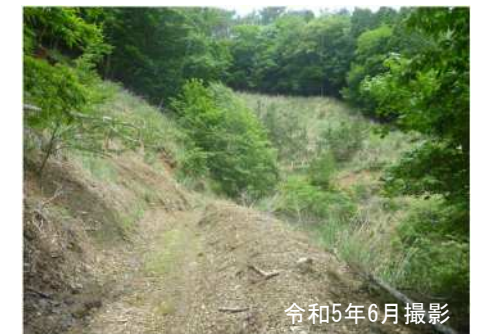
写真1-1 崩壊跡地の植生状況
(森林管理署提供)

令和4年7月撮影

令和5年6月撮影

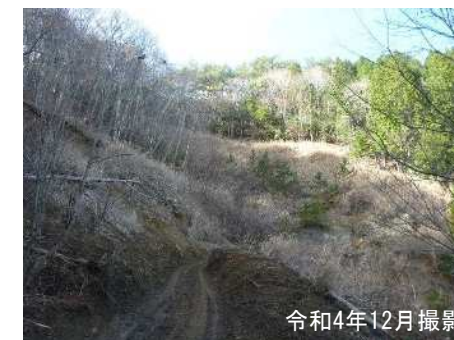
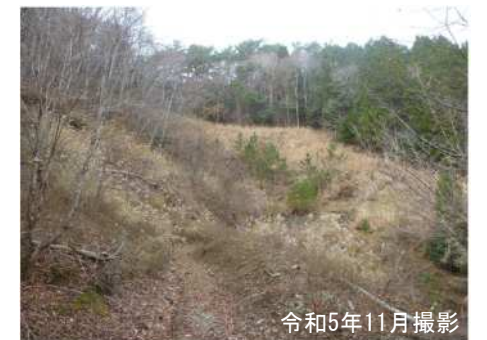
写真1-2 崩壊跡地の植生状況
(森林管理署提供)

令和4年12月撮影

令和5年11月撮影

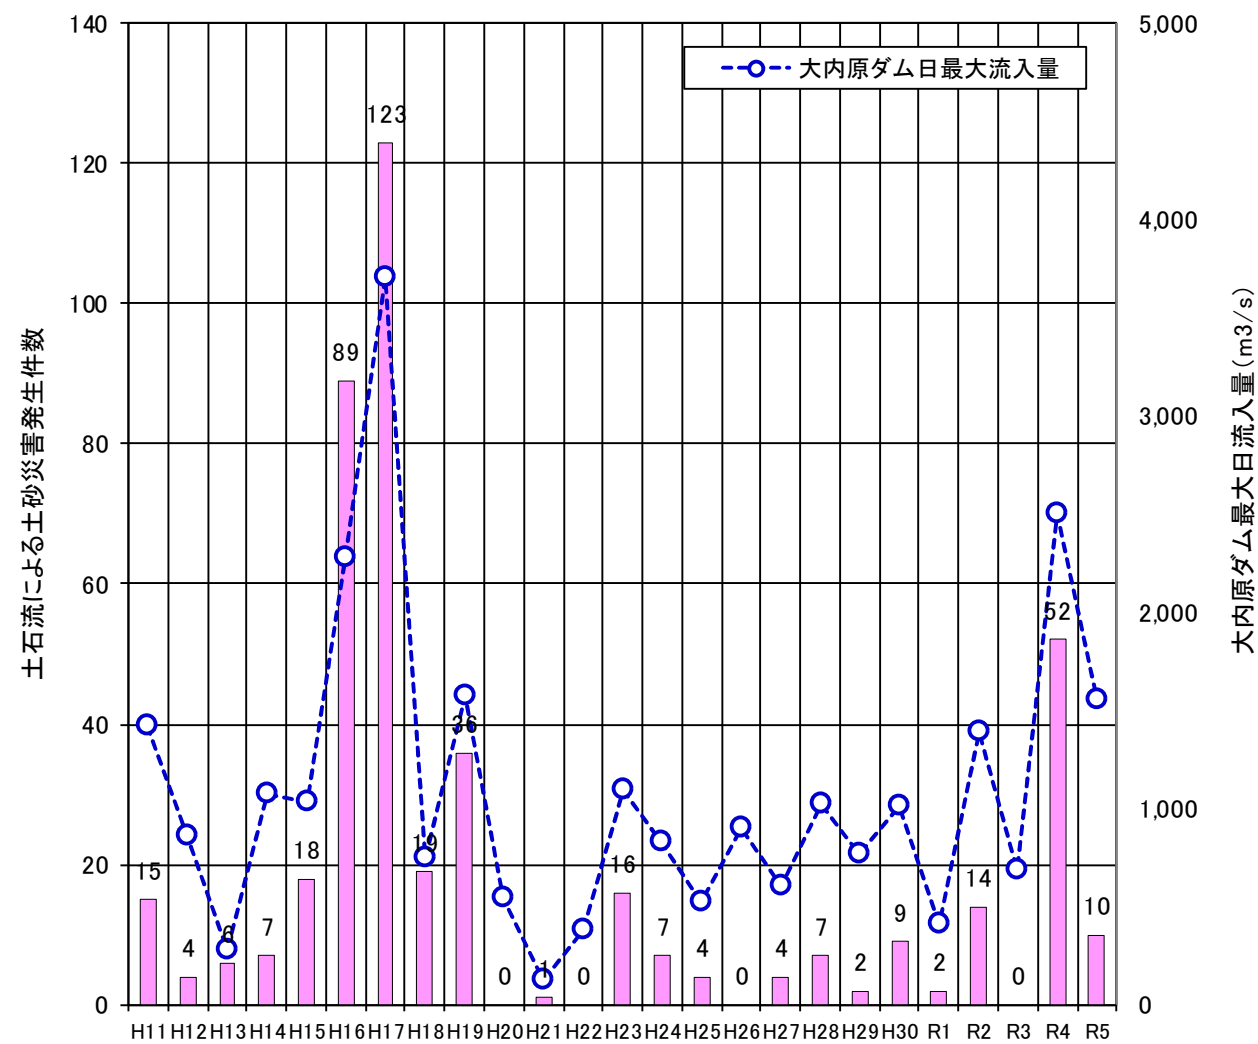
図2-3 土砂災害発生件数の推移

※日流入量：毎正時流入量の24時間平均値
 最大日流入量：日流入量の年間最大値

耳川流域における土石流による土砂災害の発生状況を図2-3に示す。平成17年出水では123件の土砂災害が発生した。また、出水の発生した令和5年度は令和6年3月末時点で、10件の土砂災害が発生した。土砂災害発生件数は最下流ダム（大内原ダム）の最大日流入量との相関が高いことから、この流入量で除して評価する。

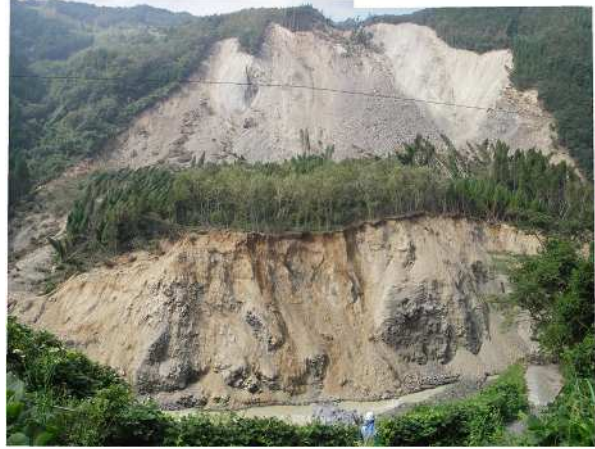
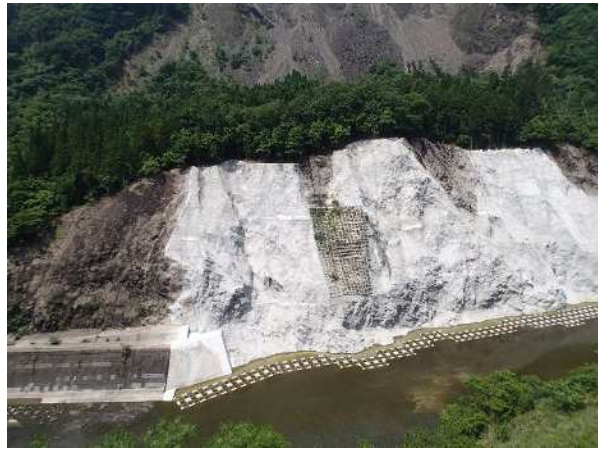
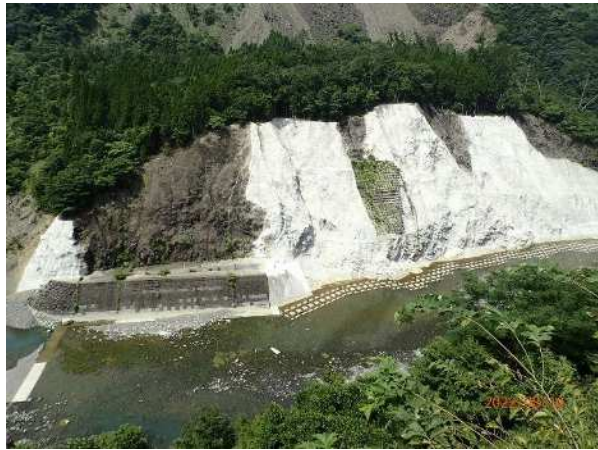
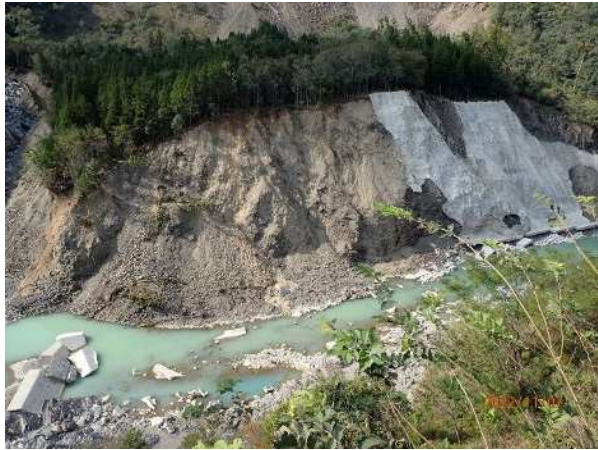
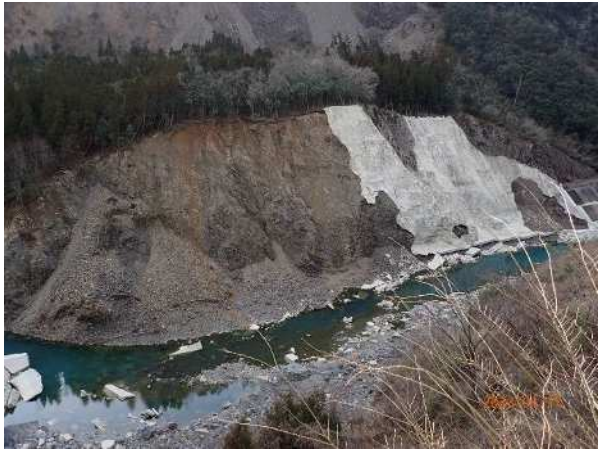
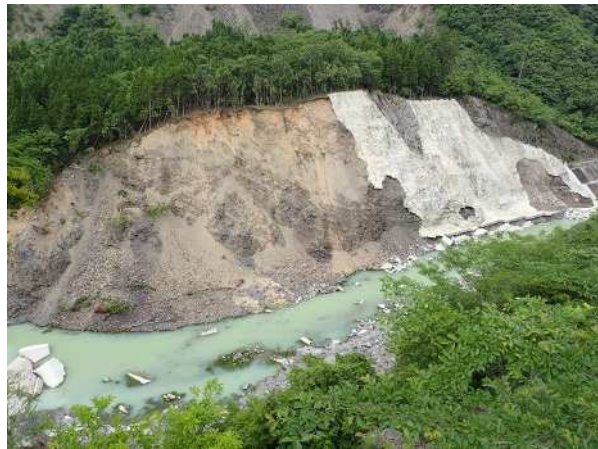
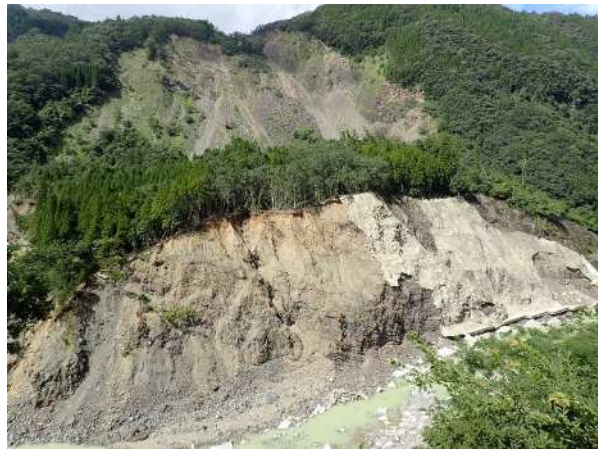
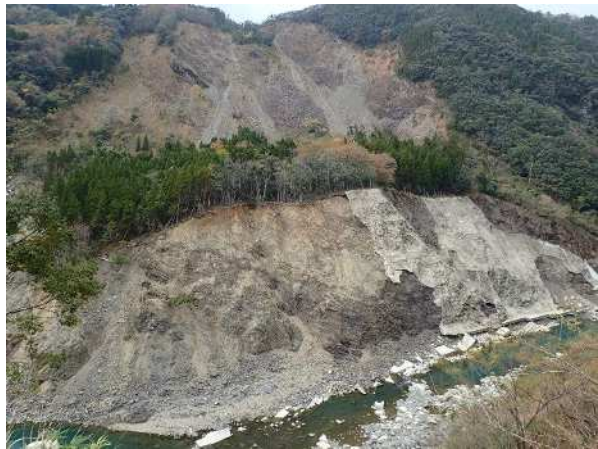
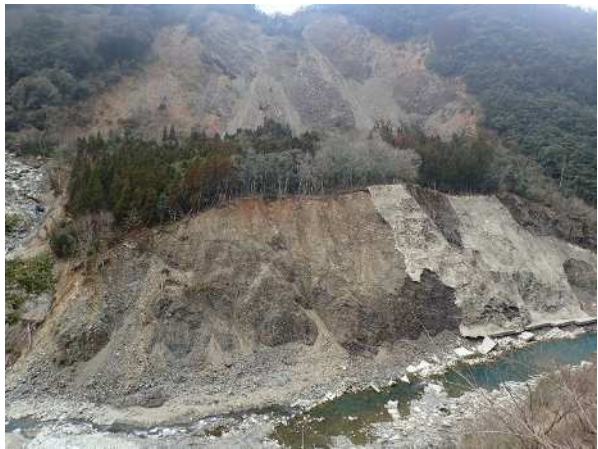
写真3-4(1) 写真観測結果（大規模崩壊跡地） ※参考

被災直後（平成17年度）
No.7 大規模崩壊跡地 （塚原ダム下流） 野ノ尾地区

撮影時期	春	夏	秋	冬
令和4年度

令和5年度

15.保安施設整備(土砂災害発生状況)	18									
	(3)自然景観	17.写真観測(自然景観)	21		大規模崩壊跡地の方向性は、至近3年間の変動幅を下回ることから「改善傾向」と評価される。状態は、森林管理者へのヒアリングの結果、「悪い状態」と評価される。	A	c	△	事務局案で了承する。	A	c	△

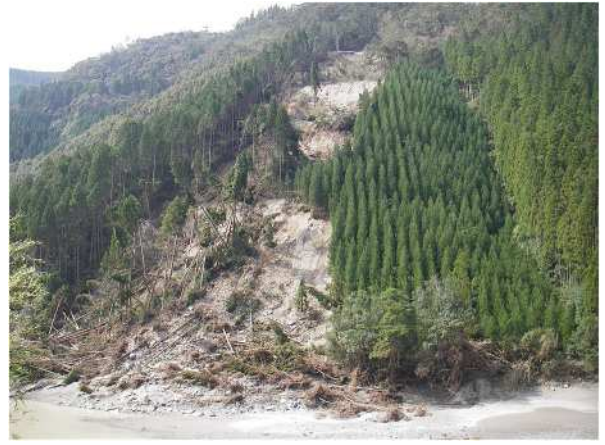
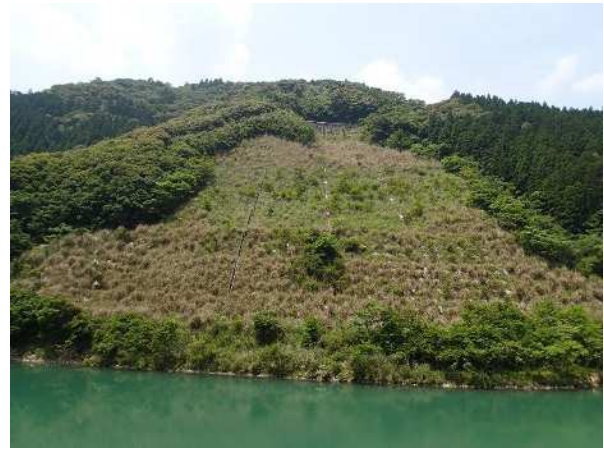
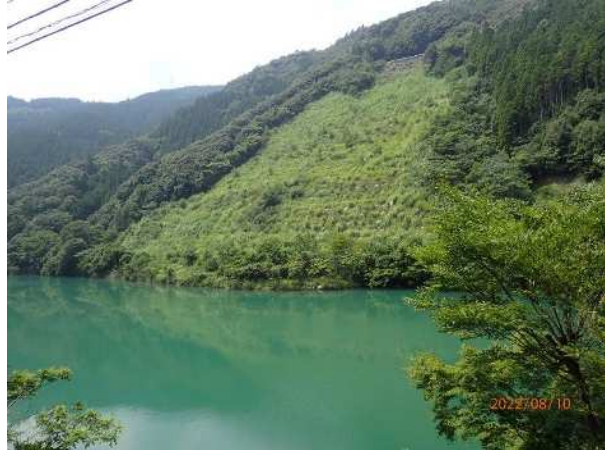
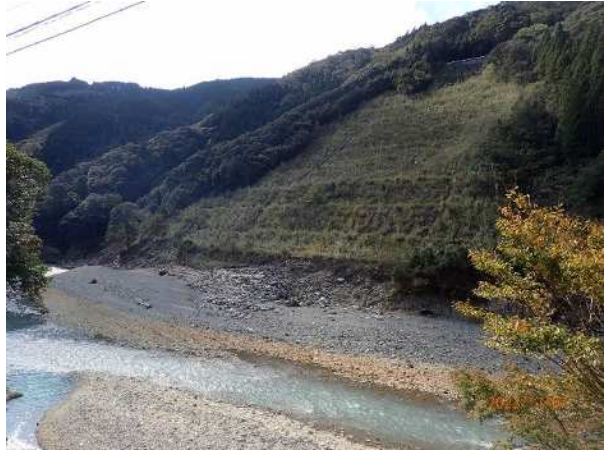
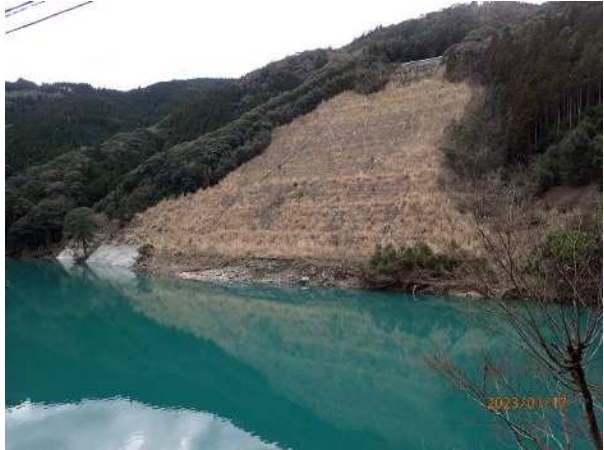
写真3-4(2) 写真観測結果（大規模崩壊跡地） ※参考

場所	被災直後（平成17年度）
No.10 大規模崩壊跡地 （山須原ダム 貯水池）

撮影時期	春	夏	秋	冬
令和4年度

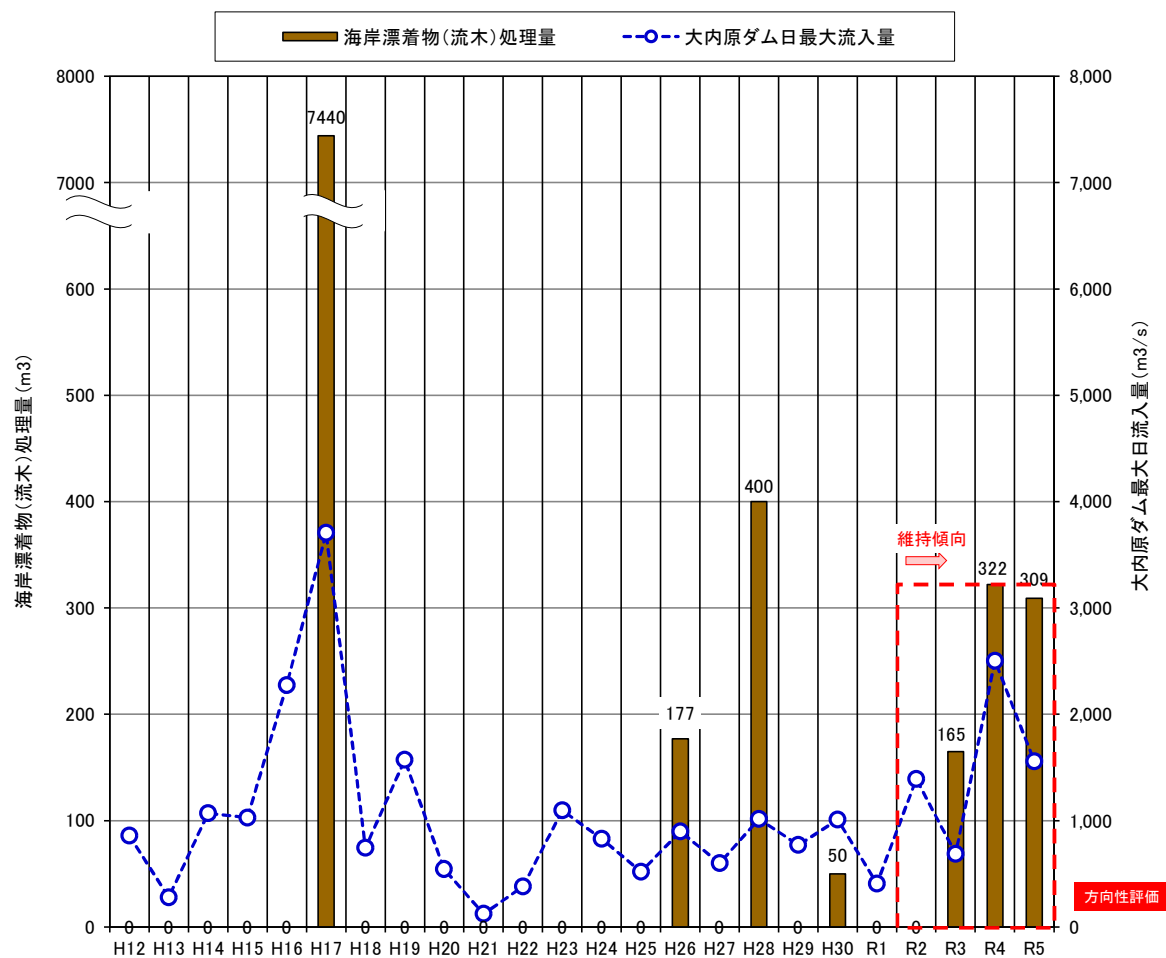
図5-7 海岸漂着物（流木等）の処理実績

方向性評価は、**図5-7に示すとおり、海岸漂着物の処理実績を用いて、至近3年間（令和2年度～令和4年度）との比較により評価するが、令和5年度については仮置きされている漂着物を評価対象とした。**

令和5年度は、仮置きされている海岸漂着物（流木等）は309m³であり、至近3年間の変動幅の範囲内にある。

注1) H12から流木処理の補助事業はあるが県内では実績なし。
 注2) 県単独事業ではH18以降実績なし。H14、H16は小倉ヶ浜で実績あり。
 注3) 平成24年度は地元による処理実績あり（第1回河口・海岸WG）
 注4) R5の数値は、海岸に仮置きされている流木の数量（暫定値）である。

① 方向性：令和5年度は、至近3年間（令和2年度～令和4年度）の変動幅の範囲内にあることから「維持傾向」と評価される。【評価結果：B】

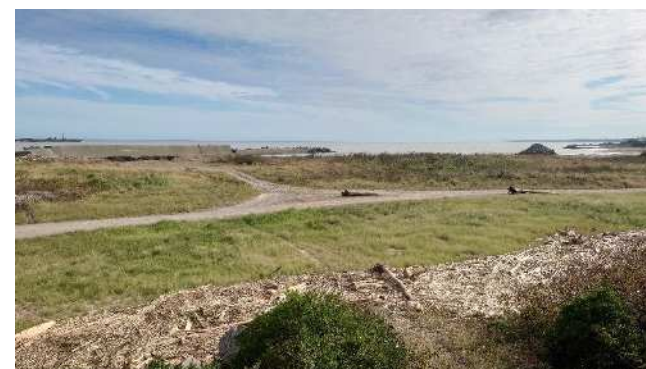
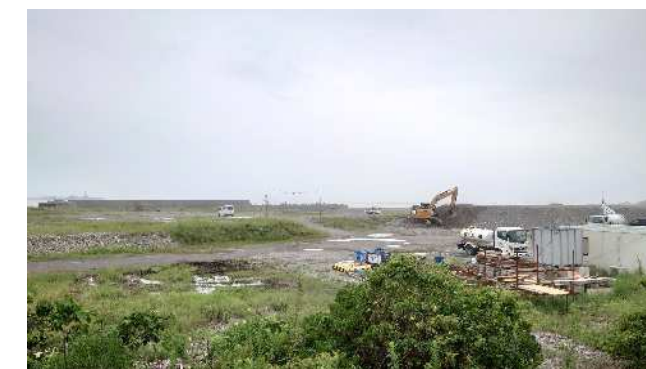
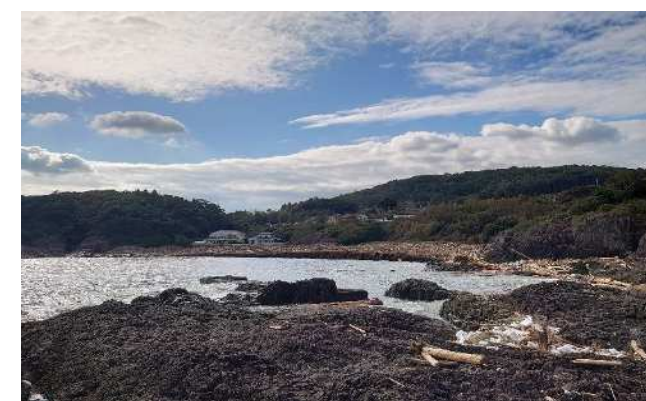
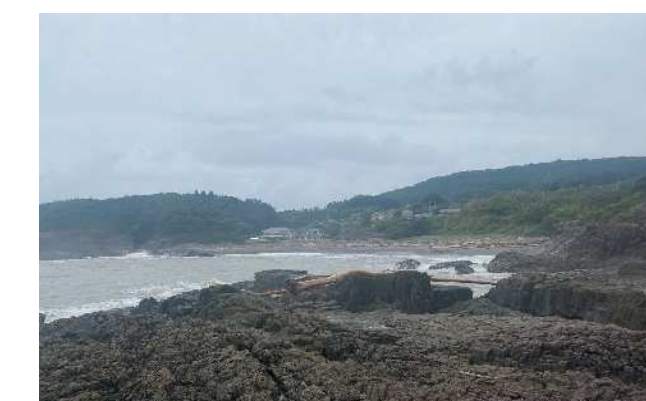
写真5-1 美々津港漂着物（流木等）状況の比較

令和4年9月22日撮影

令和5年9月7日撮影

洪水発生後に港湾区域近辺で実施された漂着物除去量（流木等）を把握し、海岸環境悪化に関する影響を評価する。令和5年度は、**海岸漂着物の処理実績はないものの、海岸漂着物の回収及び仮置きがされている状況であった。**

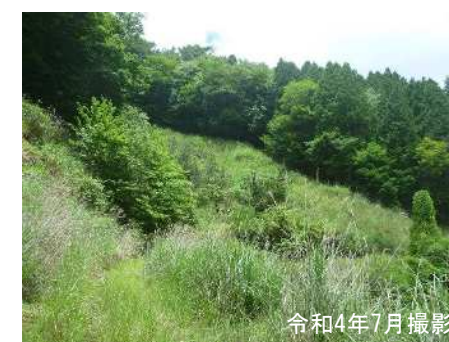
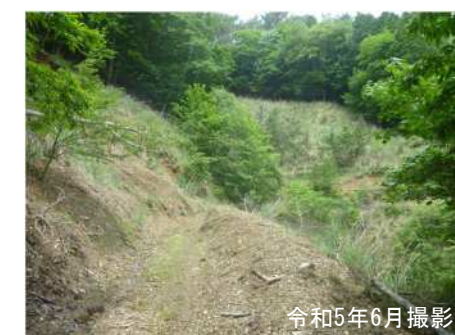
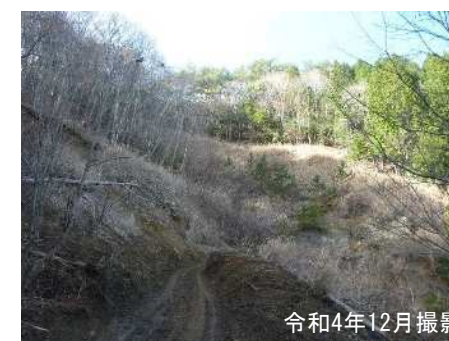
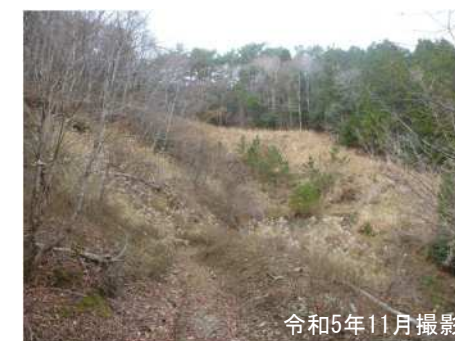
写真5-2 崩壊跡地の植生状況
(森林管理署提供)

令和4年7月撮影

令和5年6月撮影

令和4年12月撮影

令和5年11月撮影

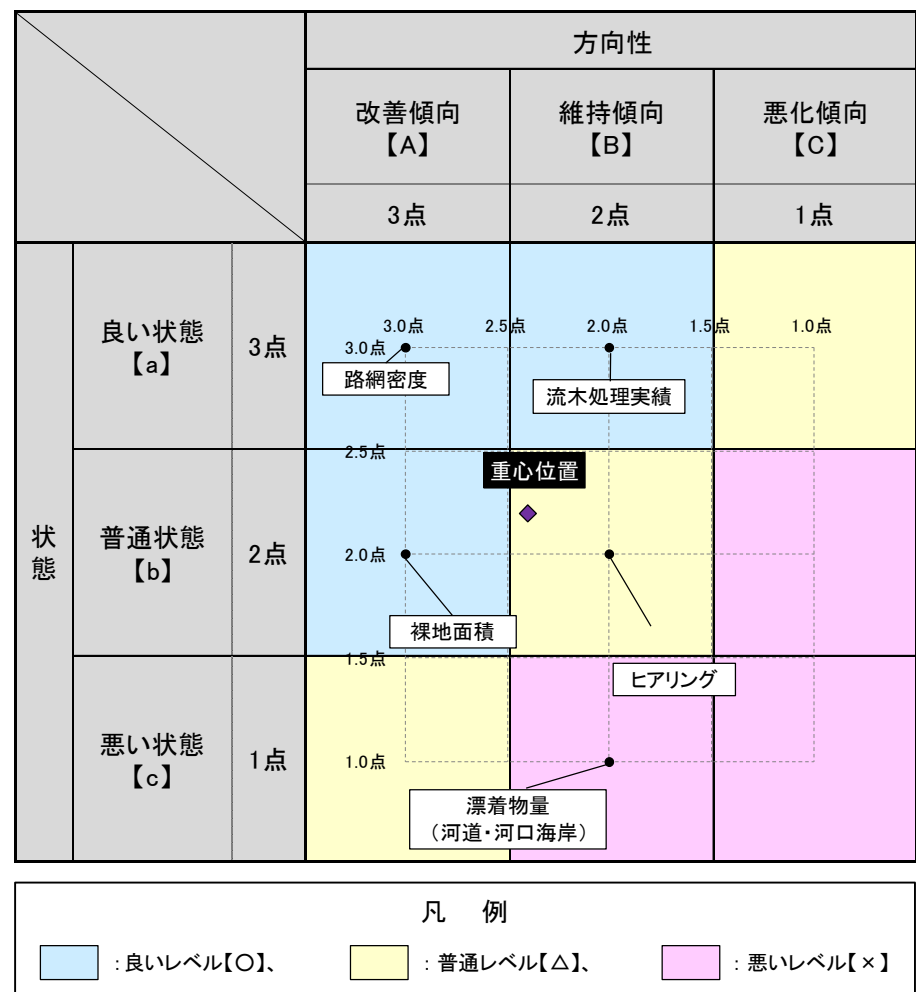
モニタリング項目		方向性				状態			
		ランク	点数	重み付け	点数	ランク	点数	重み付け	点数
11	裸地面積	A	3	×1	3	b	2	×1	2
27	流木処理実績	-	2	×1	2	a	3	×1	3
26	漂着物量 (河道・河口海岸)	B	2	×1	2	c	1	×1	1
16	路網密度	A	3	×1	3	a	3	×1	3
30	ヒアリング	B	2	×1	2	b	2	×1	2
		青文字は、状態のみで評価するため、便宜上2点の評価とした(座標の中心)							
小 計		-	-	×5	12	-	-	×5	11
重心(加重平均)		12/5= 2.4点				11/5= 2.2点

産業基盤の状況に関する総合評価：普通レベル【Δ】	
方向性	<ul style="list-style-type: none"> 崩壊地の方向性は、至近3年間(令和2年度～令和4年度)の変動幅を下回ることから「改善傾向」と評価される。 海岸漂着物(流木等)の方向性は、至近3年間(令和2年度～令和4年度)の変動幅の範囲内であることから「維持傾向」と評価される。 路網密度の方向性は、耳川計画区で微増していることから「改善傾向」と評価される。(令和4年度評価) 産業基盤の流出の方向性は、山林の管理について、全ての森林管理者から「維持傾向」の回答を得たことから、「維持傾向」と評価される。 以上より、「産業基盤の状況」の方向性は、維持傾向【B】と評価される。
状態	<ul style="list-style-type: none"> 崩壊地の状態は、基準年を平成22～25年度とした場合、その変動幅の範囲内にあることから「普通状態」と評価される。 流木処理実績の状態は、基準年(平成11～13年度)と比較すると「良い状態」と評価される。 海岸漂着物(流木等)の状態は、漁協ヒアリングの結果、日向市漁協から「悪い状態」の回答を得たことから「悪い状態」と評価される。 路網密度の状態は、『第八次宮崎県森林・林業長期計画』令和7年目標値(39.7m/ha)を上回っていることから「良い状態」と評価される。(令和4年度評価) 産業基盤の流出の状態は、山林管理及び作業道の管理について、全ての森林管理者から「良い状態」または「普通状態」の回答を得たことから、「普通状態」と評価される。 以上より、「産業基盤の状況」の状態は、普通状態【b】と評価される。

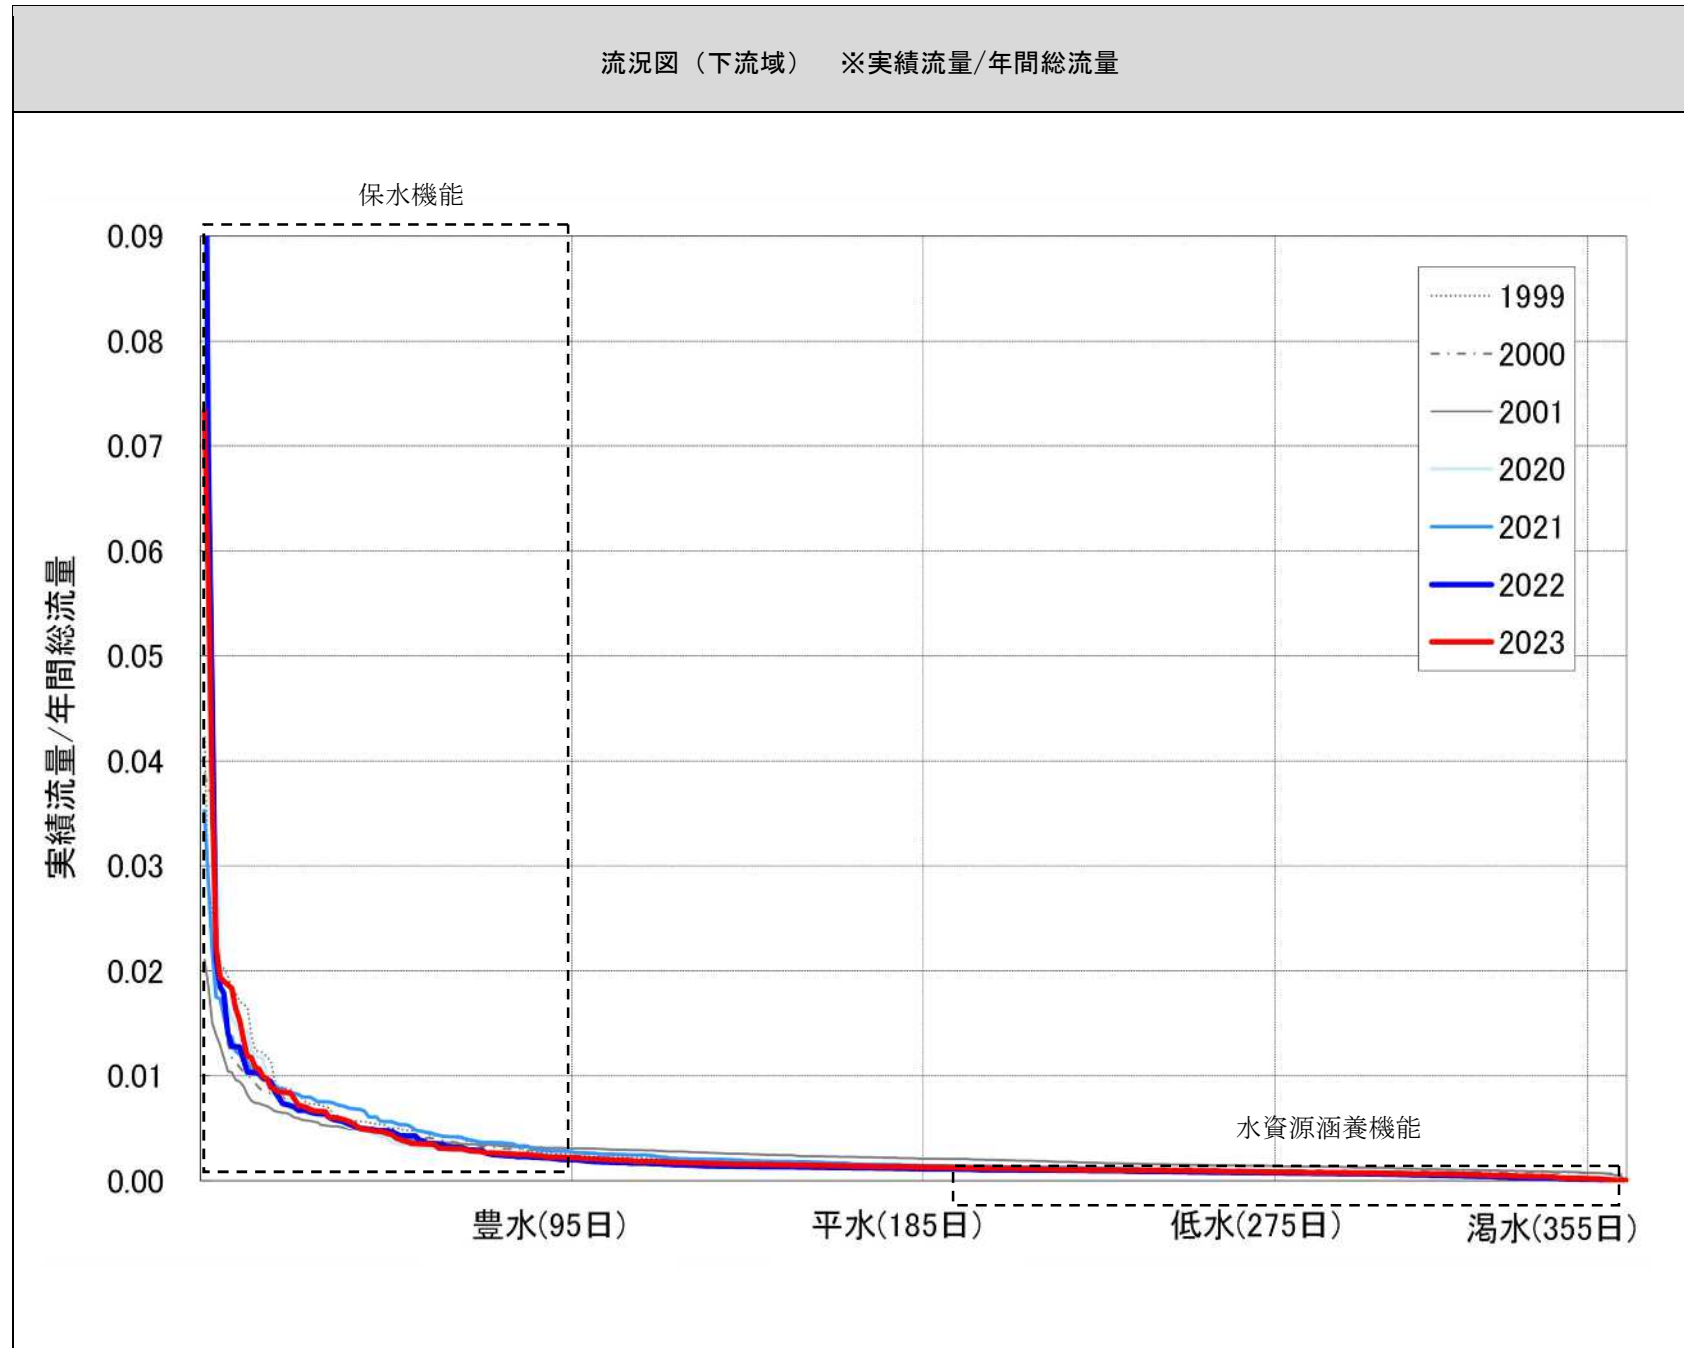
① 方向性：2023（令和5年）の最大流量～豊水量における実績流量/年間総流量は、至近3年間（2020～2022（令和2年～令和4年））と比較して同程度であることから、「維持傾向」と評価される。
【評価結果：B】

② 状態：2023年（令和5年）の最大流量～豊水量における実績流量/年間総流量は、基準年（1999～2001（平成11年～平成13年））と比較して同程度であることから、「普通状態」と評価される。
【評価結果：b】

① 方向性：2023年（令和5年）の平水量～渇水量における実績流量/年間総流量は、至近3年間（2020～2022（令和2年～令和4年））と比較して同程度であることから、「維持傾向」と評価される。
【評価結果：B】

② 状態：2023年（令和5年）の平水量～渇水量における実績流量/年間総流量は、基準年（1999～2001（平成11年～平成13年））と比較して同程度であることから、「普通状態」と評価される。
【評価結果：b】

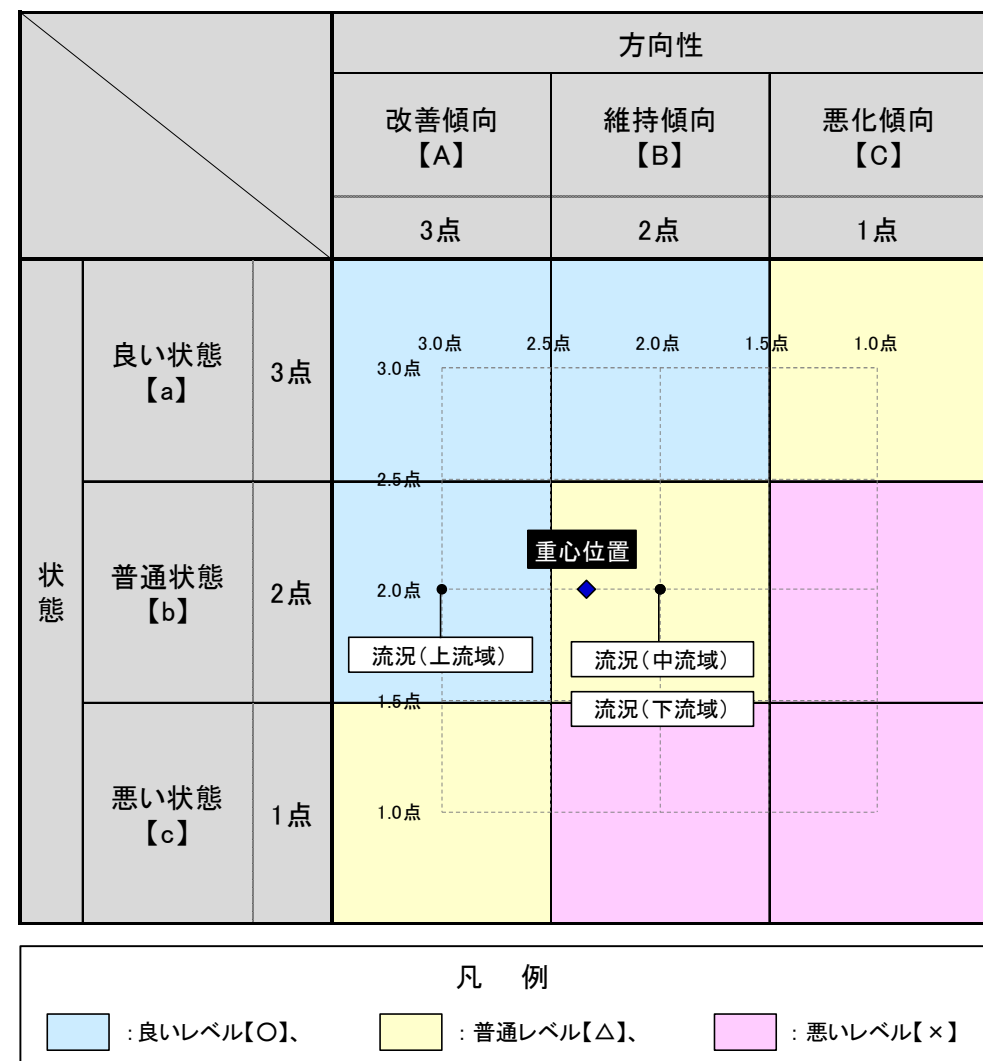
モニタリング項目		方向性				状態			
		ランク	点数	重み付け	点数	ランク	点数	重み付け	点数
13	流況(上流域)	A	3	×1	3	b	2	×1	2
13	流況(中流域)	B	2	×1	2	b	2	×1	2
13	流況(下流域)	B	2	×1	2	b	2	×1	2
小計		-	-	×3	7	-	-	×3	6
重心(加重平均)		7/3= 2.3点				6/3= 2.0点

洪水緩和機能の状況に関する総合評価：普通レベル【△】	
方向性	B
状態	b

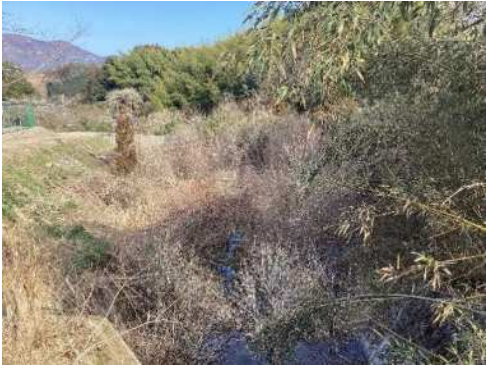
河川名 (整理番号)	令和5年2月撮影	堆砂状況
井尻谷川 (1286) 日向土木

①天端までの距離 2.7m ②ダム高さ 5.3m 余裕率 (①/②) 51% ※樹木が繁茂しており、 上流から堤体の確認不可
榎木谷川 (1388) 諸塚駐在

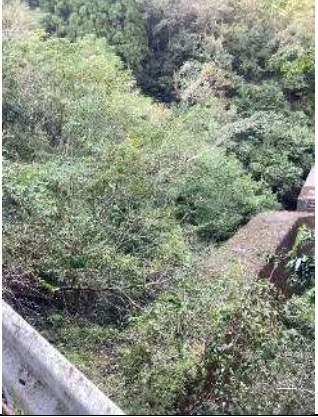
①天端までの距離 9.6m ②ダム高さ 14.0m 余裕率 (①/②) 69%
内の八重川 (1420) 椎葉駐在

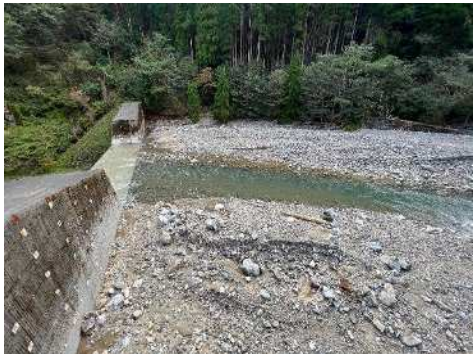
①天端までの距離 1.9m ②ダム高さ 14.0m 余裕率 (①/②) 14%

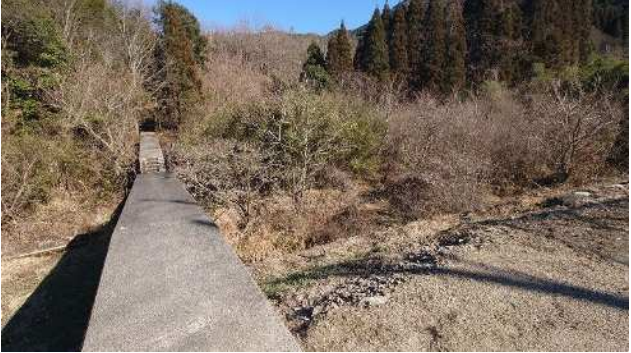
河川名 (整理番号)	令和5年12月撮影	堆砂状況
井尻谷川 (1286) 日向土木

①天端までの距離 2.6m ②ダム高さ 5.3m 余裕率 (①/②) 49%
榎木谷川 (1388) 諸塚駐在	 	①天端までの距離 9.3m ②ダム高さ 14.0m 余裕率 (①/②) 66%
内の八重川 (1420) 椎葉駐在

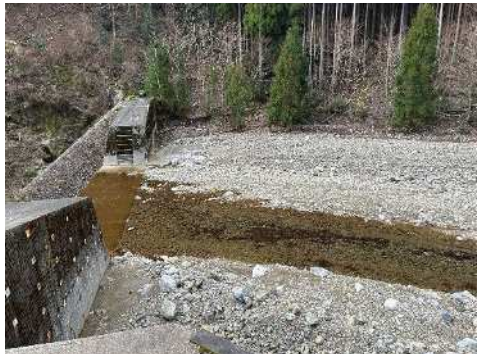
①天端までの距離 1.9m ②ダム高さ 14.0m 余裕率 (①/②) 14%

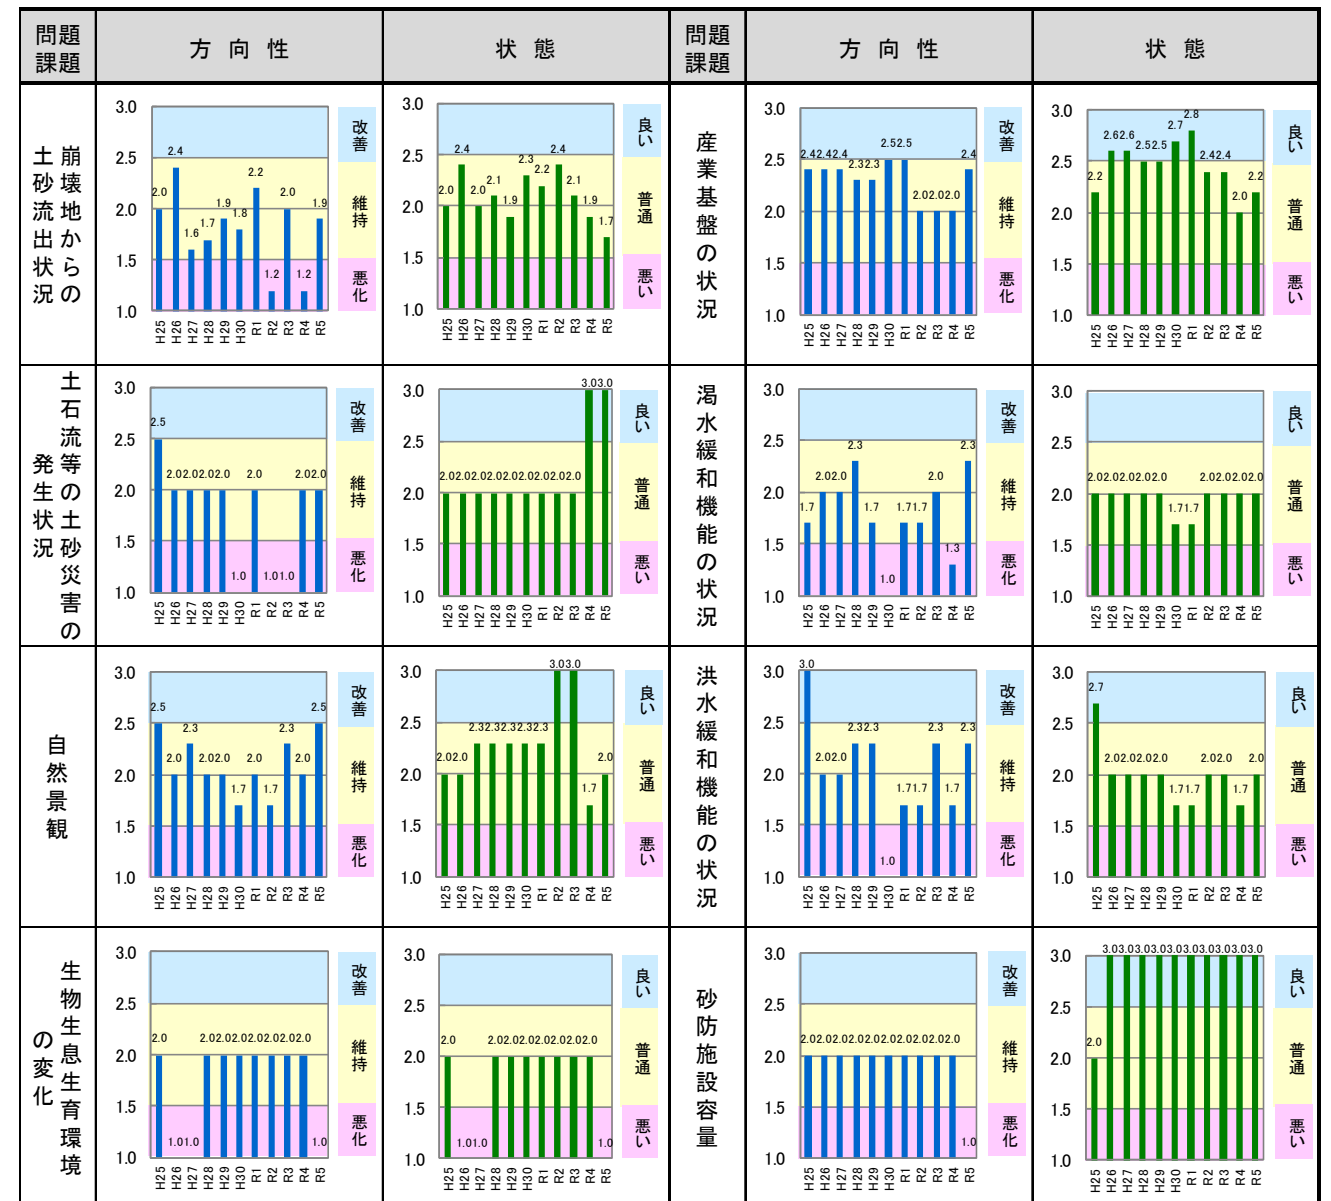
山地領域の総合評価：普通レベル【△】	
方向性	<ul style="list-style-type: none"> 改善傾向の問題・課題は、令和5年度は見られない。 悪化傾向の問題・課題は、「生物生息生育環境の変化」、「砂防施設容量」である。 それ以外の問題・課題は、維持傾向と評価される。 以上より、山地領域の問題・課題の方向性は、総合的に維持傾向【B】と評価される。
状態	<ul style="list-style-type: none"> 良い状態の問題・課題は、「土石流等の土砂災害の発生状況」、「砂防施設容量」である。 悪い状態の問題・課題は、「生物生息生育環境の変化」である。 それ以外の問題・課題は、普通状態と評価される。 以上より、山地領域の問題・課題の状態は、総合的に普通状態【b】と評価される。

注) 評価手法を改良しているモニタリング項目があるため、正確に経年変化を捉えていないケースがある。
