第12回 耳川水系総合土砂管理に関する評価・改善委員会

問題・課題評価資料【山地領域】

令和5年7月20日

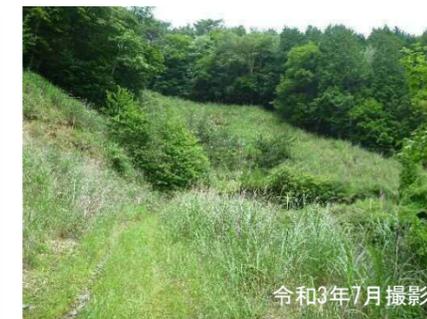
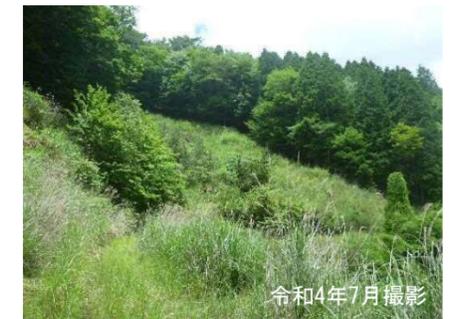
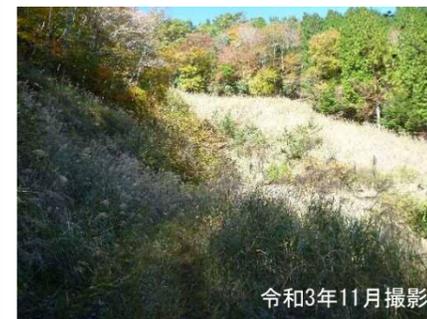
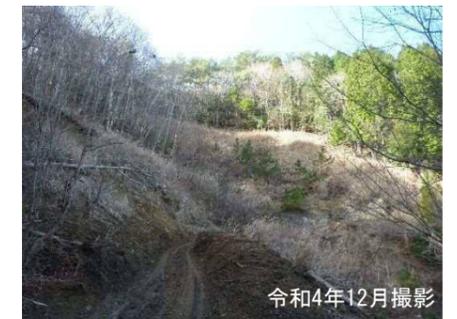
写真1-1 崩壊跡地の植生状況
(森林管理署提供)

写真1-2 崩壊跡地の植生状況
(森林管理署提供)

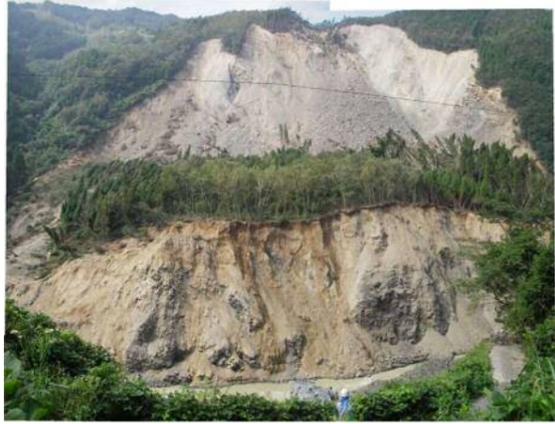
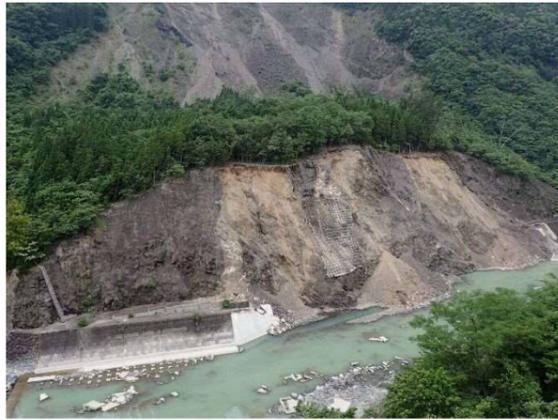
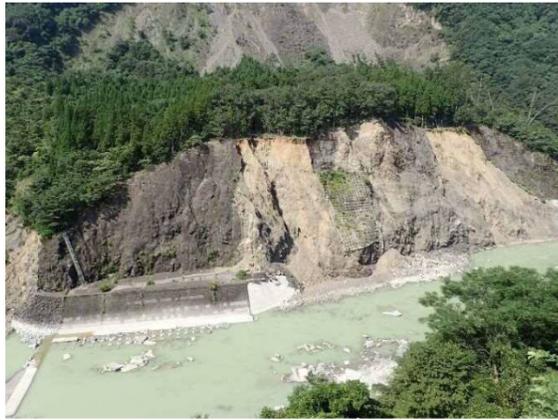
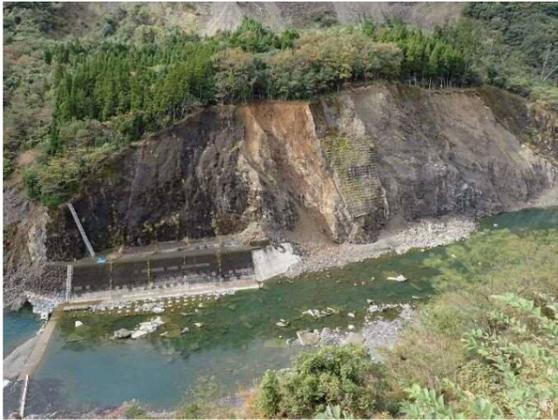
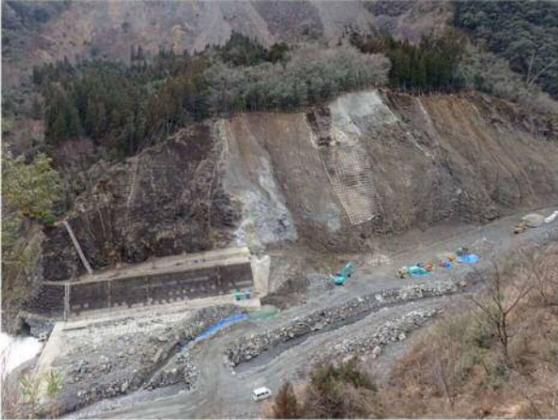
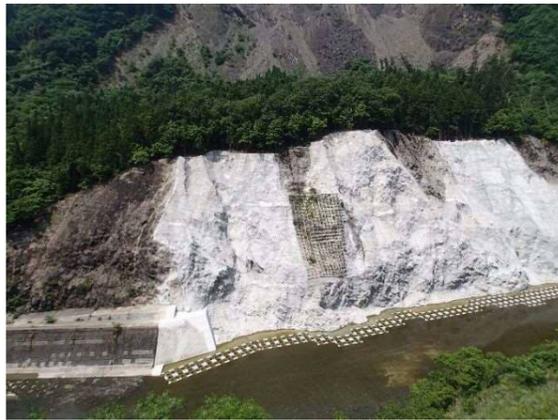
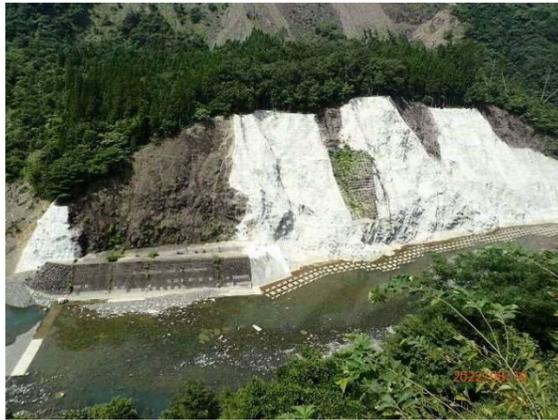
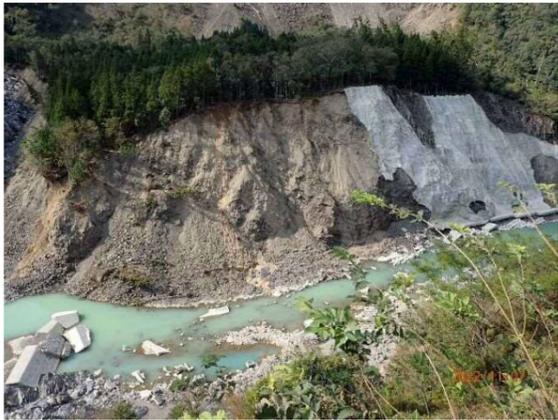
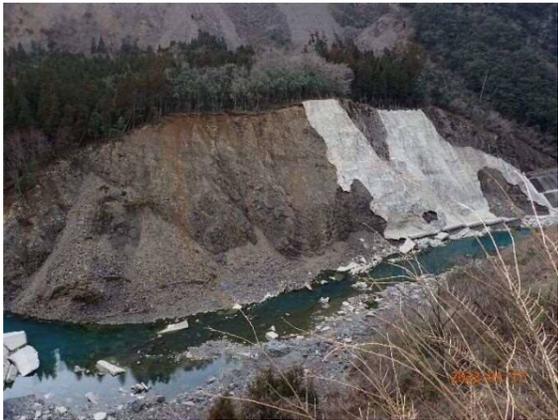
写真3-4(1) 写真観測結果（大規模崩壊跡地） ※参考

被災直後（平成17年度）
No.7 大規模崩壊跡地 （塚原ダム下流） 野ノ尾地区

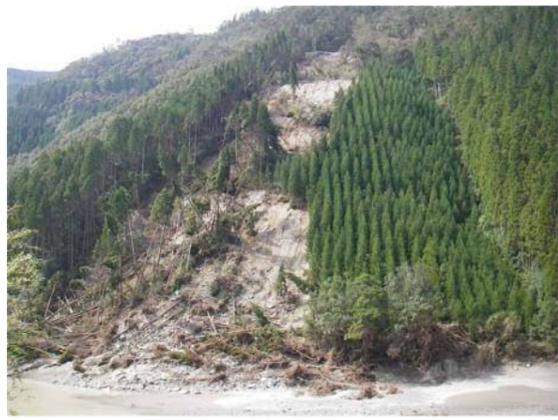
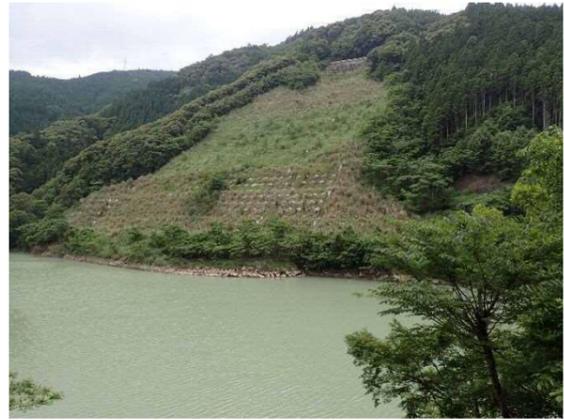
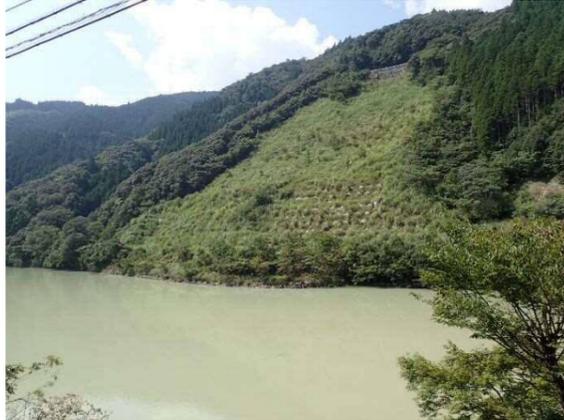
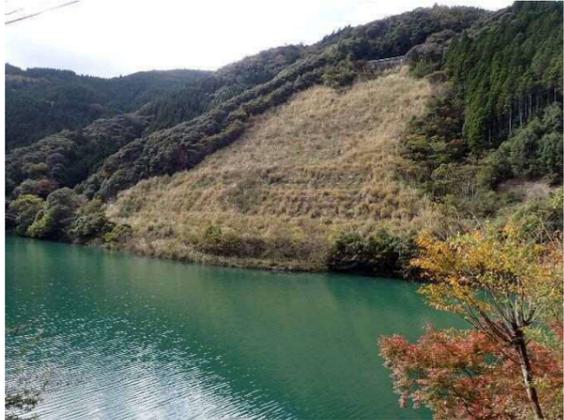
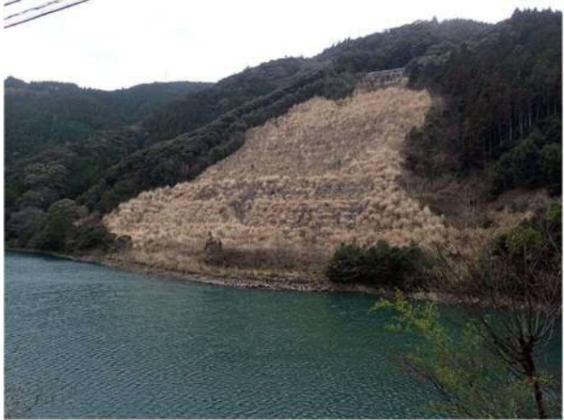
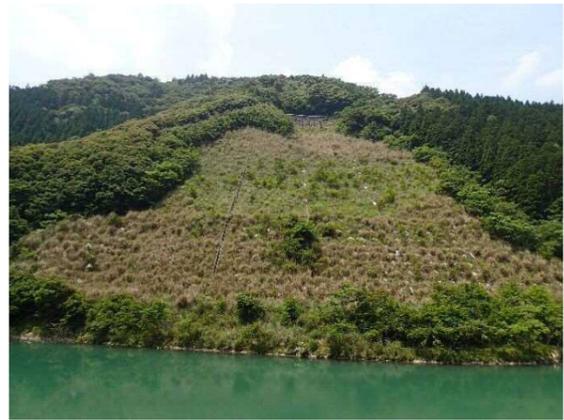
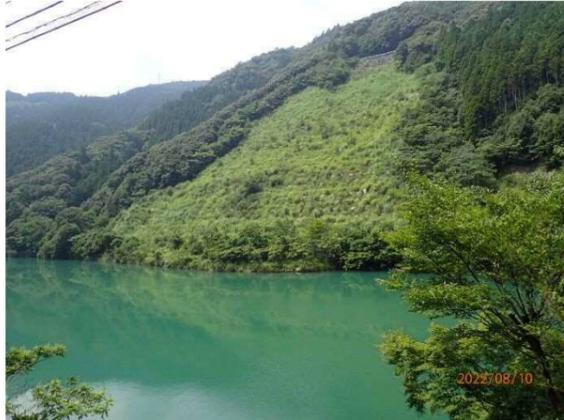
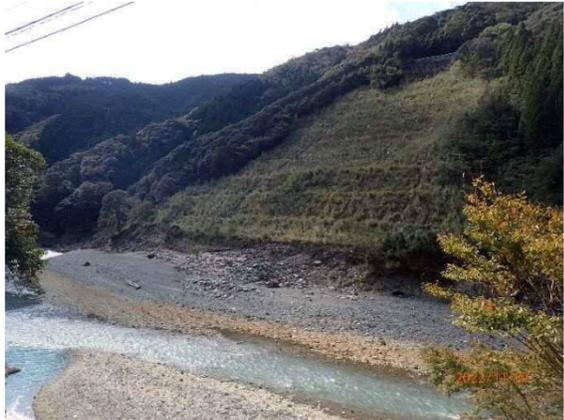
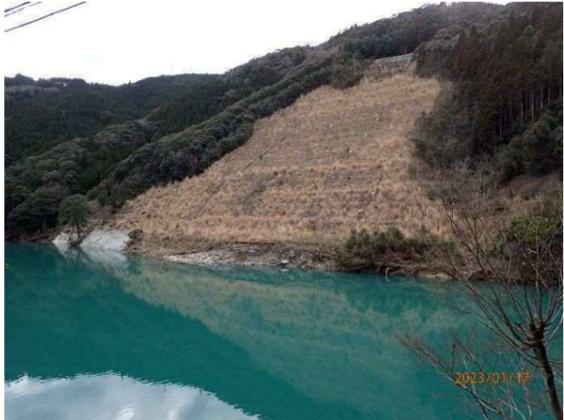
写真3-4(2) 写真観測結果（大規模崩壊跡地） ※参考

場所	被災直後（平成17年度）
No.10 大規模崩壊跡地 （山須原ダム 貯水池）

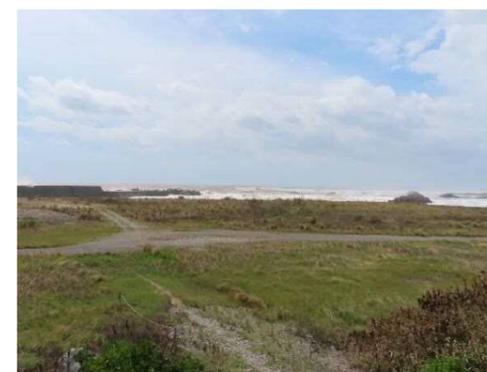
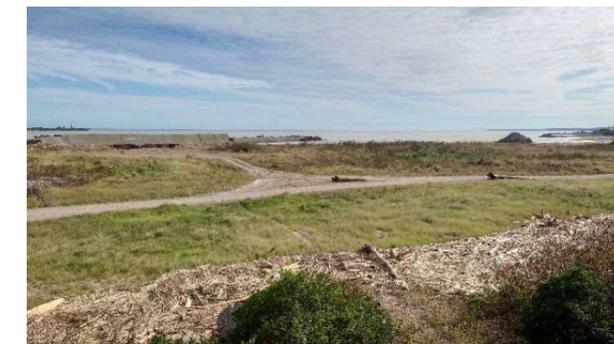
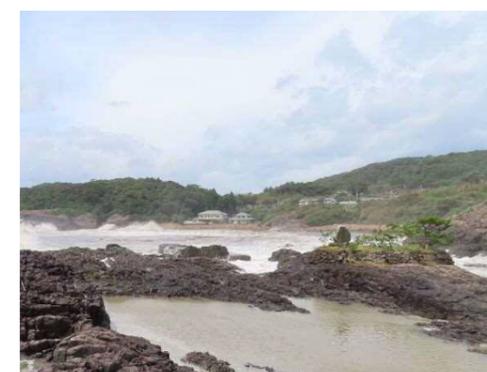
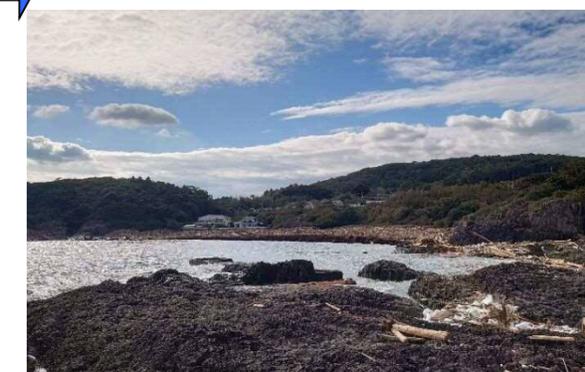
写真31-3 美々津港漂着物（流木等）状況の比較

令和2年9月7日出水後の状況

令和4年9月22日撮影

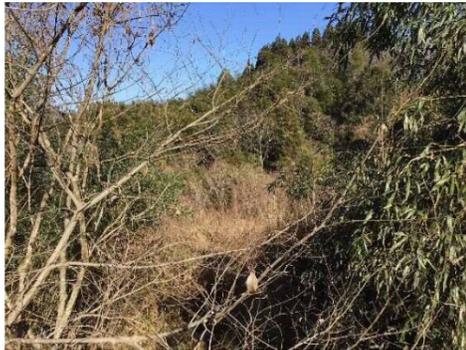
河川名 (整理番号)	令和3年12月撮影	堆砂状況
井尻谷川 (1286) 日向土木

①天端までの距離 2.7m ②ダム高さ 5.3m 余裕率 (①/②) 51% ※樹木が繁茂しており、 上流から堤体の確認不可
榎木谷川 (1388) 諸塚駐在

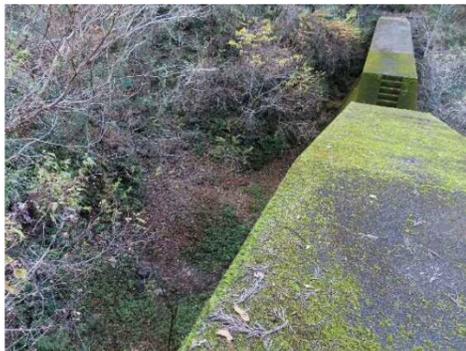
①天端までの距離 9.6m ②ダム高さ 14.0m 余裕率 (①/②) 69%
内の八重川 (1420) 椎葉駐在

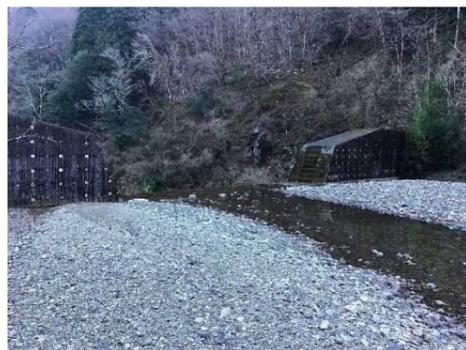
①天端までの距離 1.9m ②ダム高さ 14.0m 余裕率 (①/②) 14%

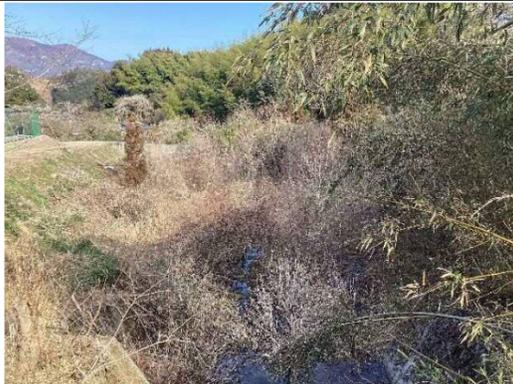
河川名 (整理番号)	令和5年2月撮影	堆砂状況
井尻谷川 (1286) 日向土木

①天端までの距離 2.7m ②ダム高さ 5.3m 余裕率 (①/②) 51% ※樹木が繁茂しており、 上流から堤体の確認不可
榎木谷川 (1388) 諸塚駐在

① 方向性：砂防施設容量の方向性は、前年度と比較すると、余裕率は変化しておらず、計画捕捉量に達していないことから「維持傾向」と評価される。【評価結果：B】

② 状態：砂防施設容量の状態は、水通し天端の上まで堆積していないことから「良い状態」と評価される。【評価結果：a】

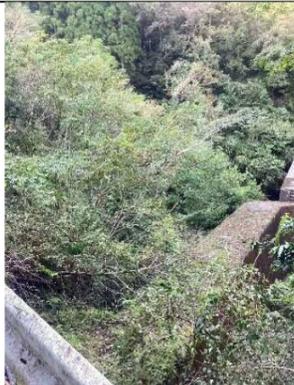
①天端までの距離 9.6m ②ダム高さ 14.0m 余裕率 (①/②) 69%
内の八重川 (1420) 椎葉駐在

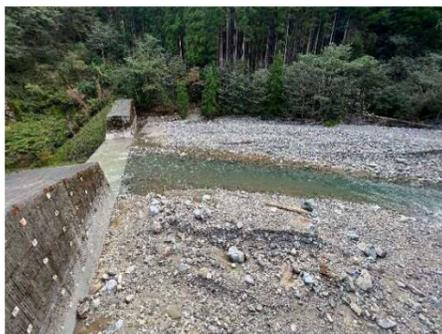
①天端までの距離 1.9m ②ダム高さ 14.0m 余裕率 (①/②) 14%
