2. 写真観測（河川状況，構造物基礎）(No.18)

問題・課題	
(23)治水安全度

【課題No.24】 氾濫発生時の被害状況

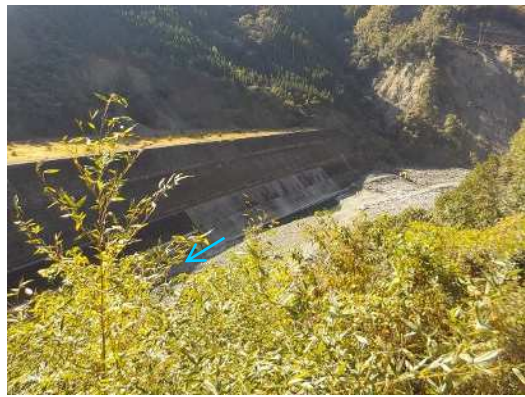
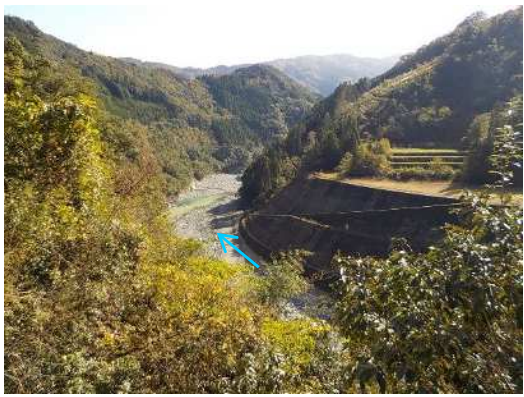
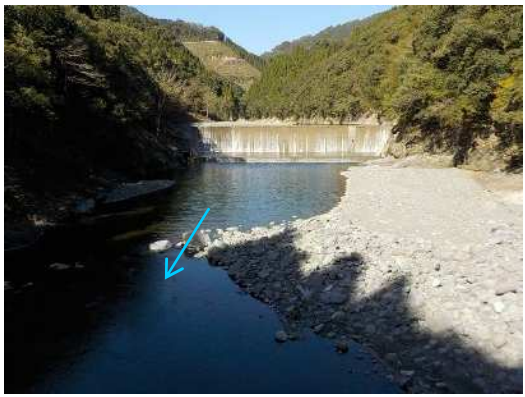
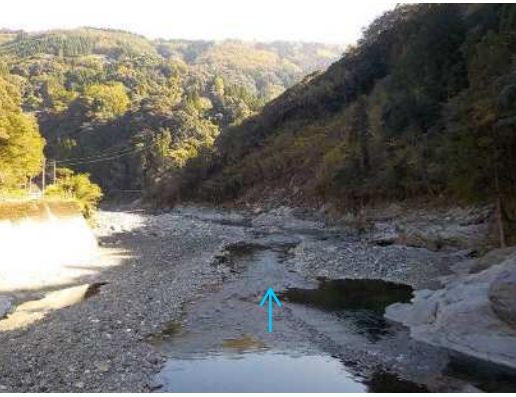
撮影対象	崩壊跡地からの土砂供給状況		河川整備工事箇所の河道状況（恵後の崎地区）①	
撮影地点	NO.1 大規模崩壊跡地下流（上流側）	NO.1 大規模崩壊跡地下流（下流側）	NO.2 山瀬橋（上流側）	NO.2 山瀬橋（下流側）
写真

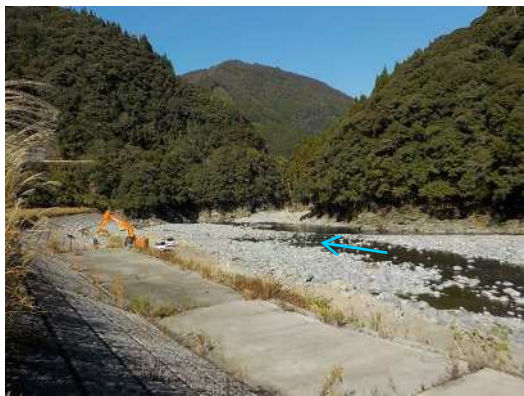
撮影対象	河川整備工事箇所の河道状況（恵後の崎地区）②		河川整備工事箇所の河道状況（諸塚地区）①	
撮影地点	NO.3 恵後の崎地区（上流側）	NO.3 恵後の崎地区（下流側）	NO.4 諸塚地区（上流側）	NO.4 諸塚地区（下流側）
写真

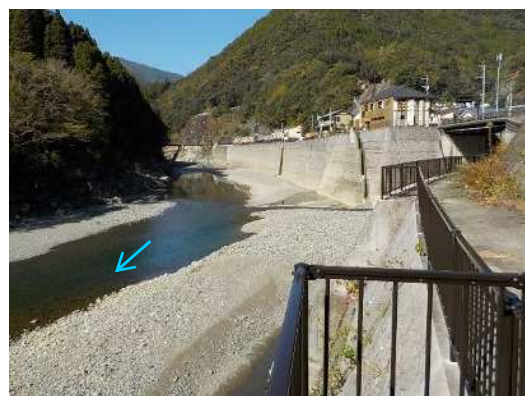
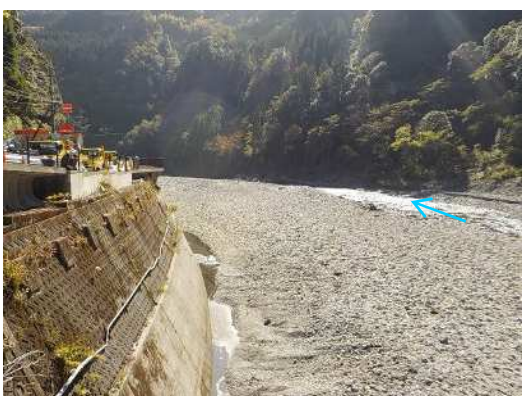
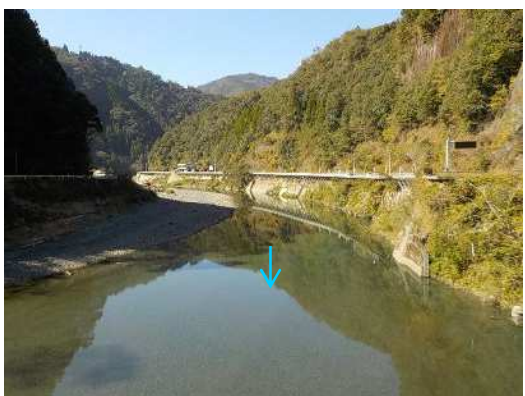
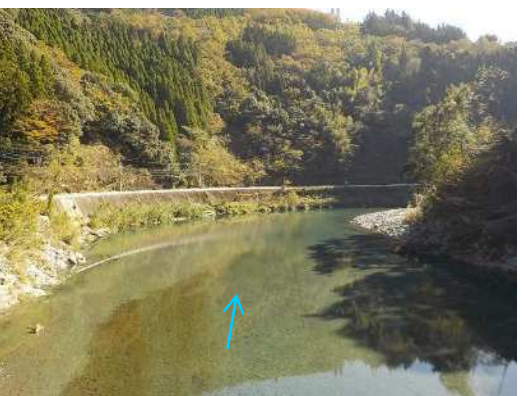
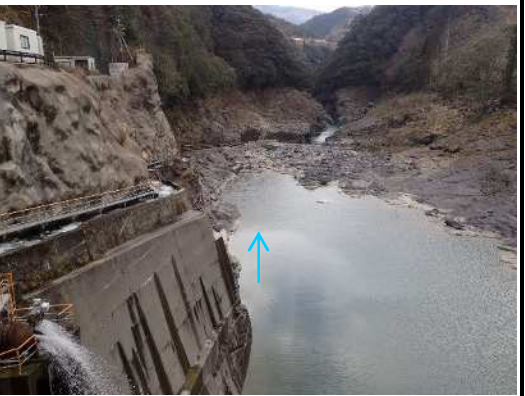
撮影対象	河川整備工事箇所の河道状況（諸塚地区）②		山須原ダム貯水池末端部付近		山須原ダム直下流の河道状況
撮影地点	NO.5 柳原川合流点（上流側）	NO.5 柳原川合流点（下流側）	NO.6 椎原橋（上流側）	NO.6 椎原橋（下流側）	NO.7 山須原ダム天端（下流側）
写真

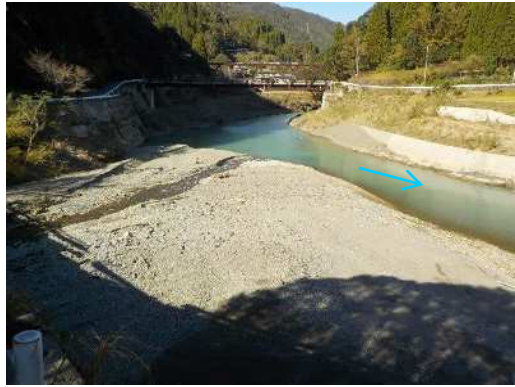
撮影対象	西郷ダム貯水池末端部付近		西郷ダム直下流の河道状況
撮影地点	NO.8 増谷川合流点（上流側）	NO.8 増谷川合流点（下流側）	NO.9 西郷ダム
写真

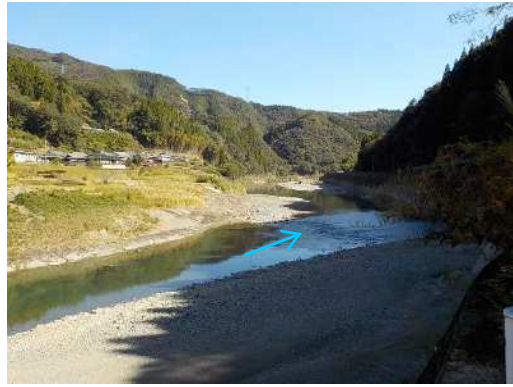
撮影対象	西郷ダム貯水池末端部付近		西郷ダム直下流の河道状況
撮影地点	NO.8 増谷川合流点（上流側）	NO.8 増谷川合流点（下流側）	NO.9 西郷ダム
写真

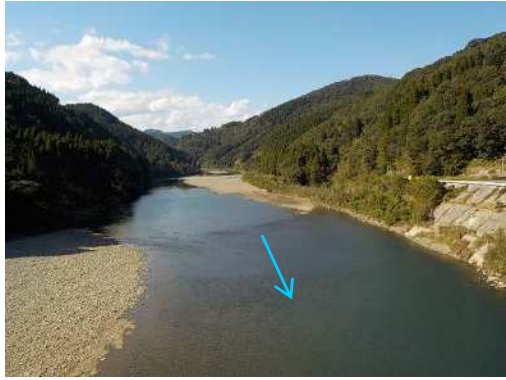
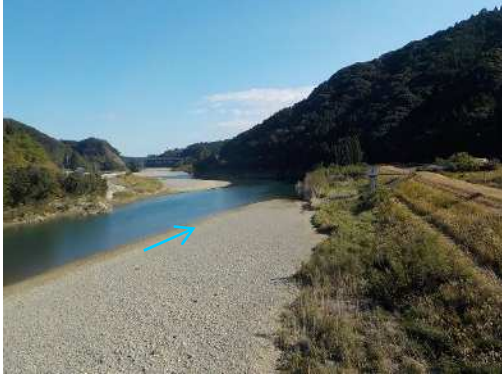
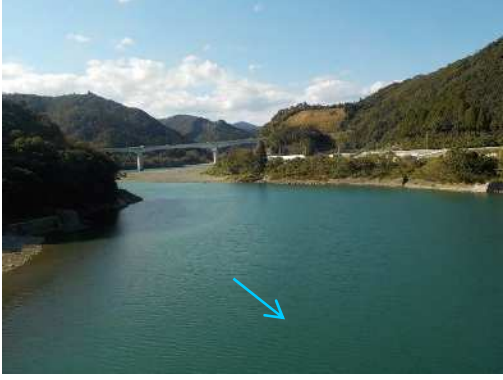
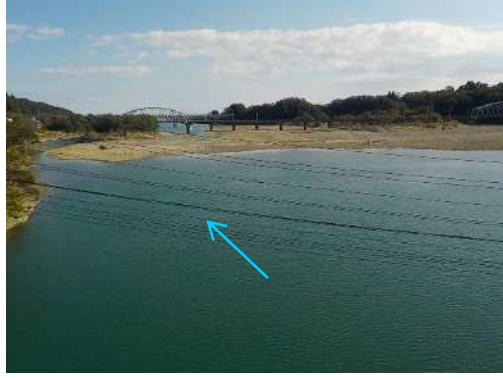
撮影対象	河川整備工事箇所河道状況（余瀬地区、飯谷地区）		河口付近の砂州	
撮影地点	NO.25 耳川大橋（上流側）	NO.25 耳川大橋（下流側）	NO.26 美々津橋（上流側）	NO.26 美々津橋（下流側）
写真

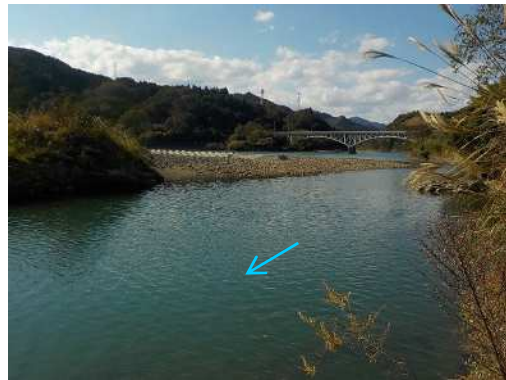
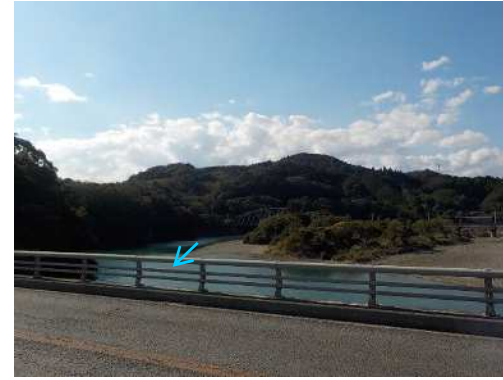
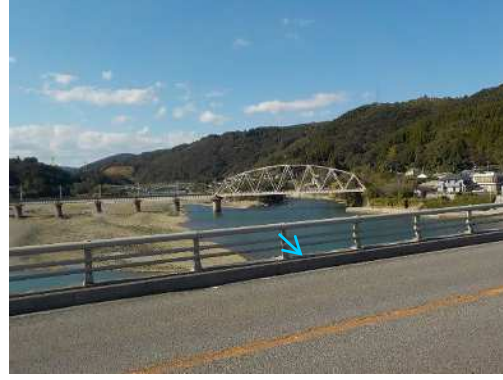
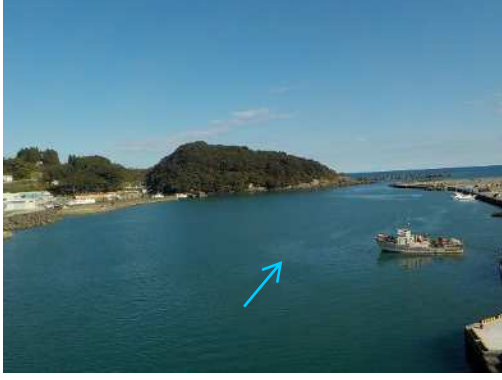
撮影対象	砂州付近の堆積状況		河口の砂州付近の河道状況		耳川河口
撮影地点	NO.28 幸脇側（上流側）	NO.28 幸脇側（下流側）	NO.27 美々津大橋（右岸上流側）	NO.27 美々津大橋（左岸上流側）	NO.27 美々津大橋（下流側）
写真

- ・河川、構造物基礎等の状況は、令和4年度と比較して大きな変化は見られない。

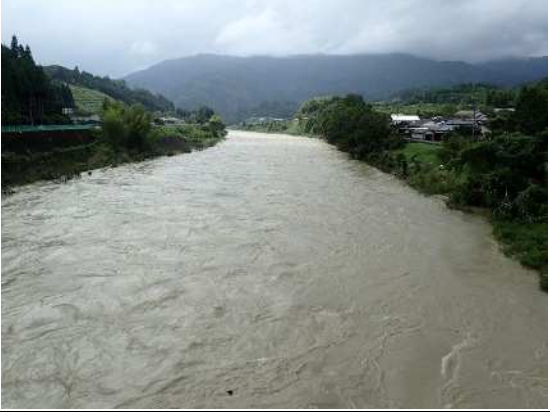
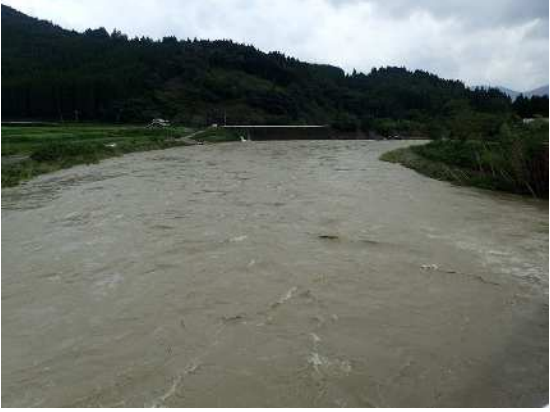
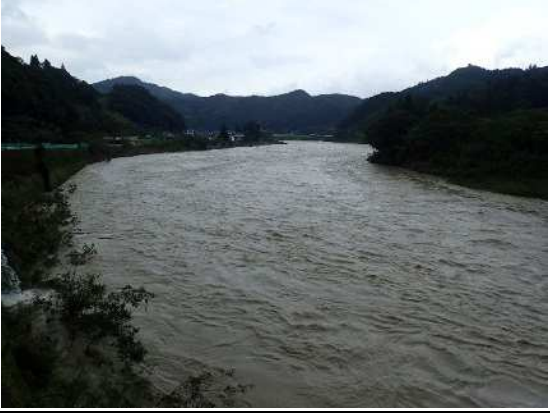
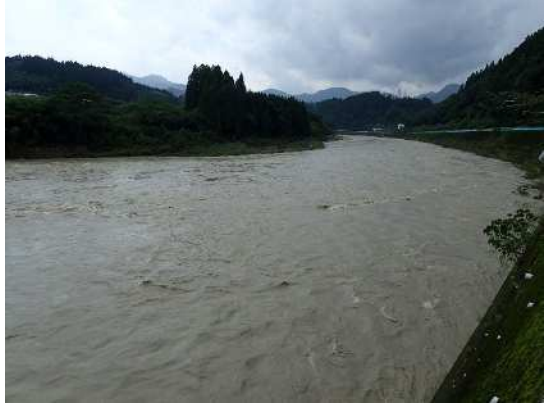
写真24-8 洪水時流下状況の例 (R5)

写真を確認すると、**令和5年の台風6号洪水時に一部流木の漂着が確認された。**

撮影地点		台風6号 (令和5年8月10日撮影)	
大内原ダム			
大内原ダム	No.23 和田大橋 (上流)

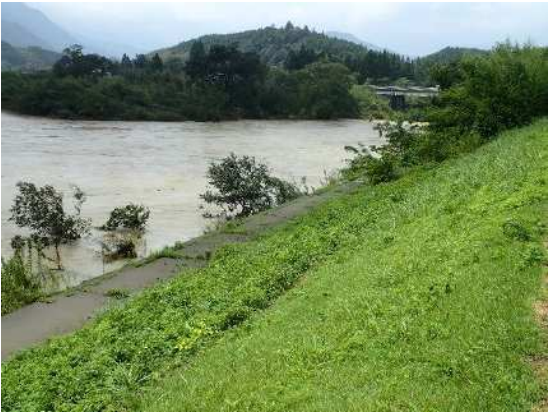
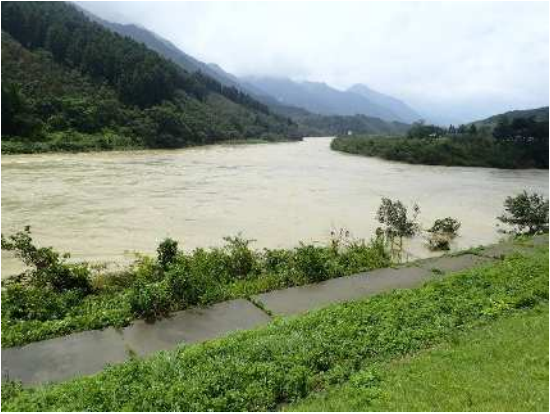
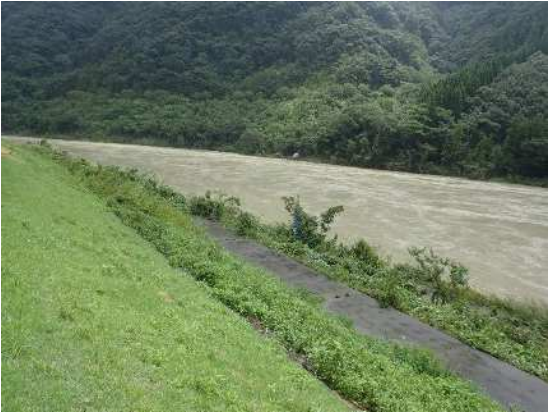
写真24-10 洪水時流下状況の例 (R5)

撮影地点		台風6号 (令和5年8月10日撮影)
坪谷川	No.27 国道327号 (上流側)

No.27 坪谷川 合流点付近 国道327号

No.27 国道327号 (下流側)

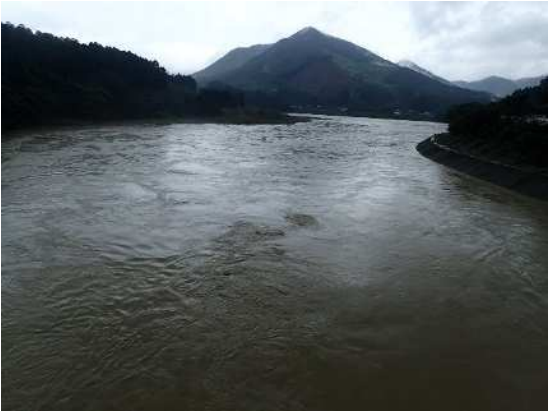
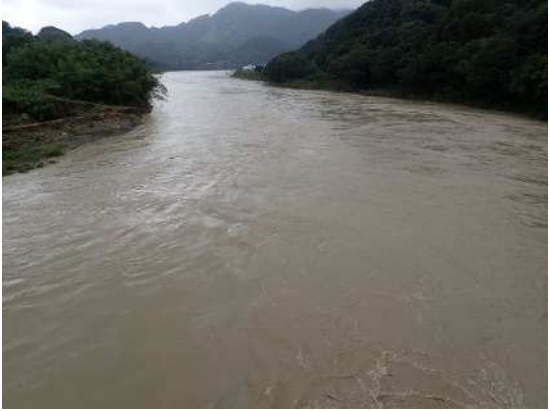
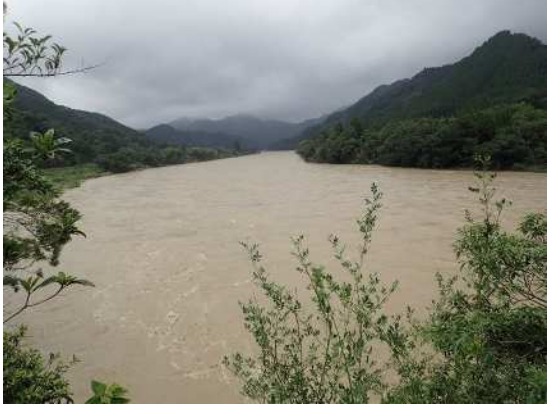
写真24-12 洪水時流下状況の例 (R5)

撮影地点		台風6号 (令和5年8月10日撮影)
中野原地区	No.29 冠橋上流

No.29 冠橋下流

No.30 上流側	 
	No.30 下流

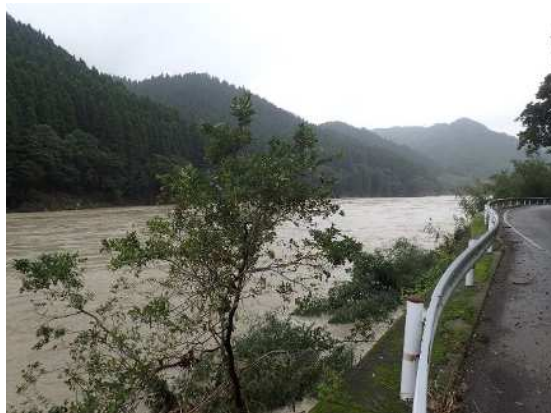
写真24-13 洪水時流下状況の例 (R5)

撮影地点		台風6号 (令和5年8月10日撮影)
広瀬地区	No.31 福瀬大橋 (上流)	 
	No.31 福瀬大橋 (下流)	 
鳥川地区	No.32 上流

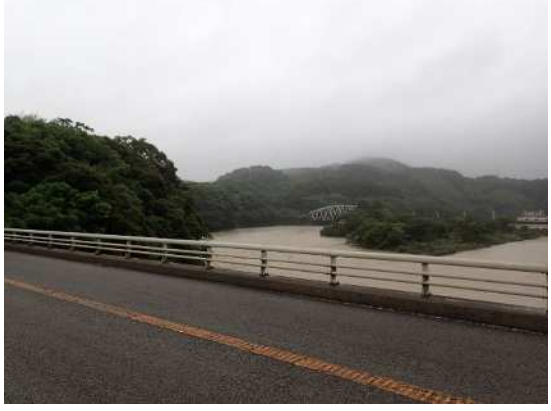
撮影地点		台風6号 (令和5年8月10日撮影)
河口	No.35 美々津大橋 (上流 左岸側)	 
	No.35 美々津大橋 (上流 右岸側)
