耳川水系総合土砂管理に関する評価・改善委員会

第14回 山地・ダム・河道・河口海岸ワーキンググループ

問題・課題評価資料【河道領域】

令和8年3月16日

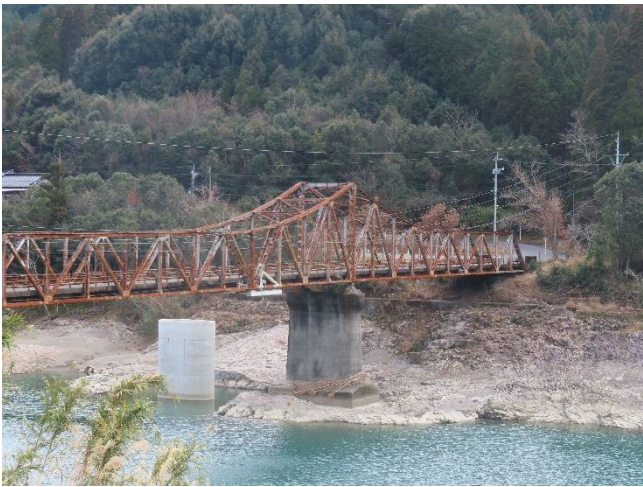
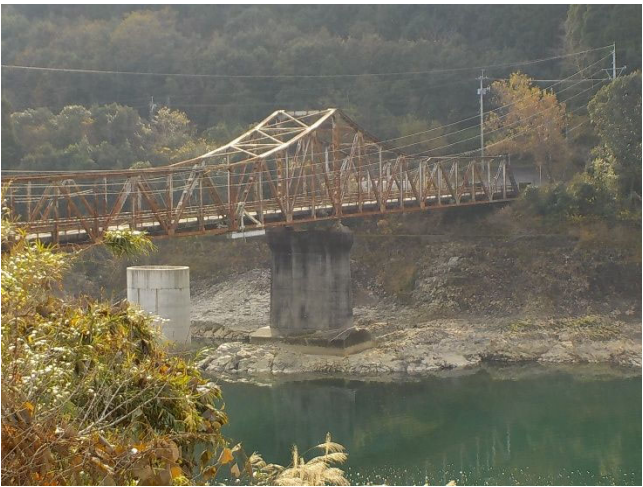
福瀬大橋（8K524）：橋脚基礎は岩着している。至近3年間（令和4年度～令和6年度）と比較すると大きな変化は見られない。

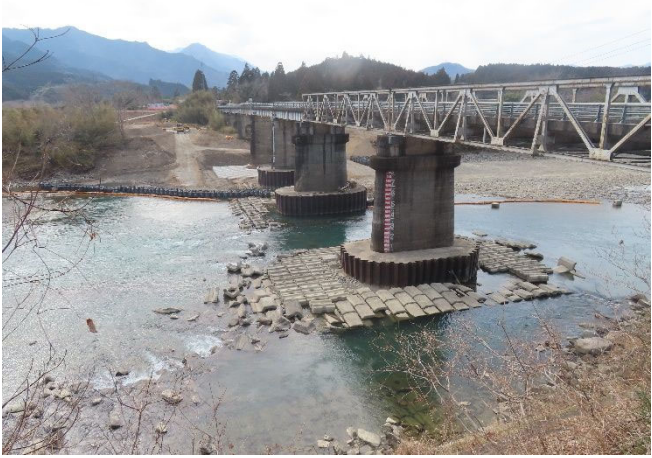
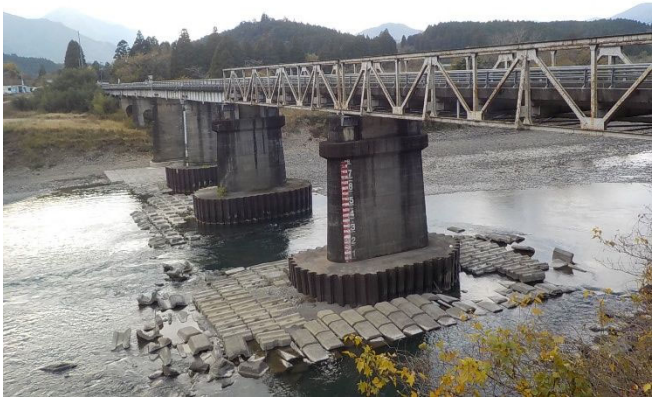
東郷橋（14K920）：橋脚基礎は洗掘対策が施されている。至近3年間（令和4年度～令和6年度）と比較すると大きな変化は見られない。

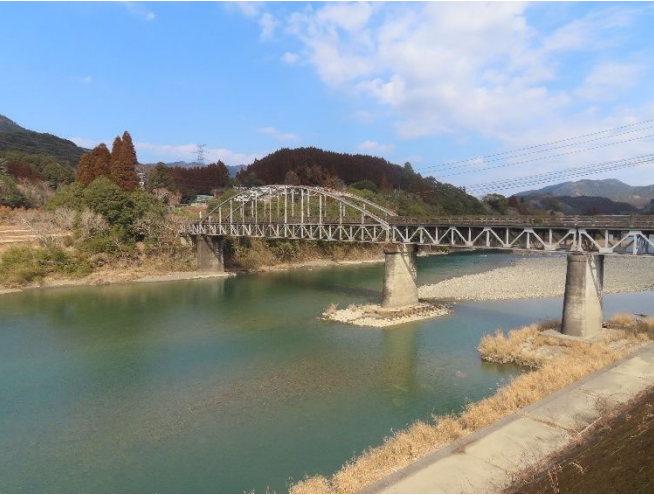
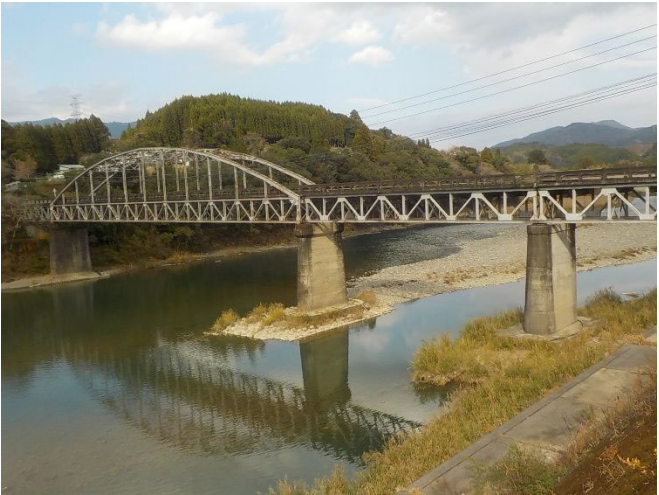
八重原橋（18K567）：橋脚基礎は洗掘対策を施されている。至近3年間（令和4年度～令和6年度）と比較すると大きな変化は見られない。

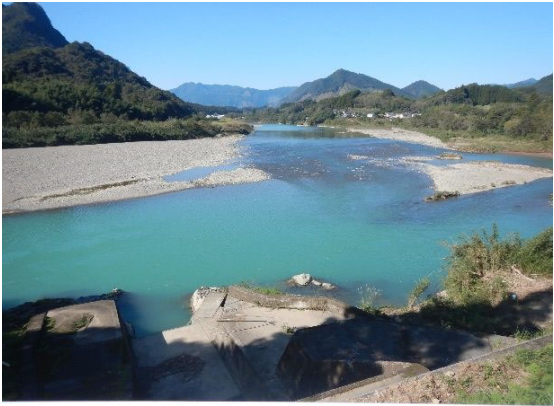
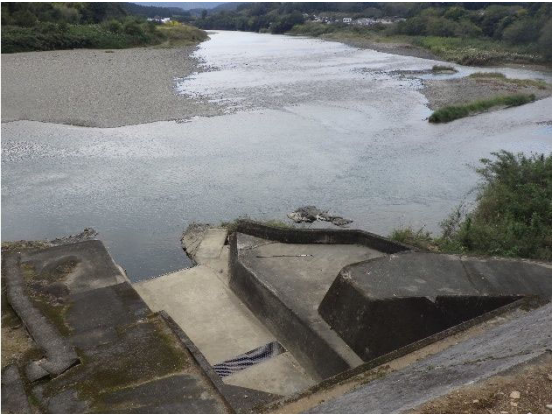
② 状 態：工業用取水口は安定して取水が行われており、富島幹線用水路についてもポンプアップを行わずとも安定した取水が維持されているため、「普通状態」と評価される。【評価結果：b】

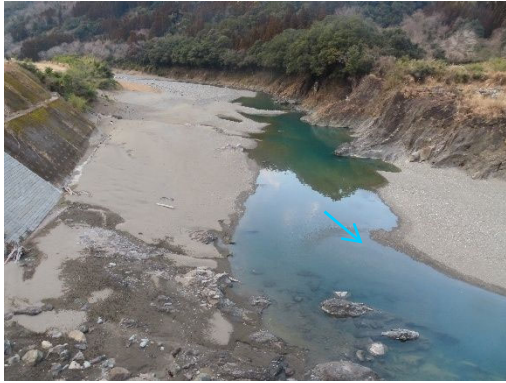
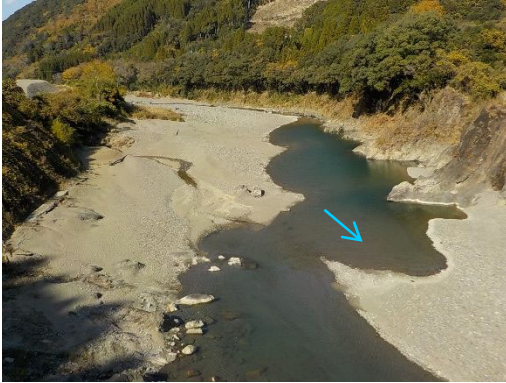
| 撮影対象 | 現時点で粗粒化が確認できる箇所 | | 過去の掘削箇所（和田地区） | 大内原ダム貯水池末端部付近 |
| 撮影地点 | NO.10 立石橋（上流側） | NO.10 立石橋（下流側） | NO.11 和田付近（上流側） | NO.11 和田付近（下流側） |

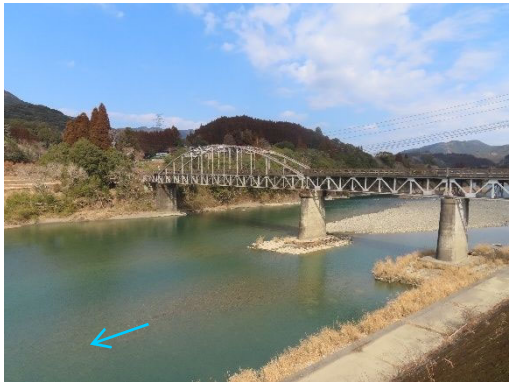
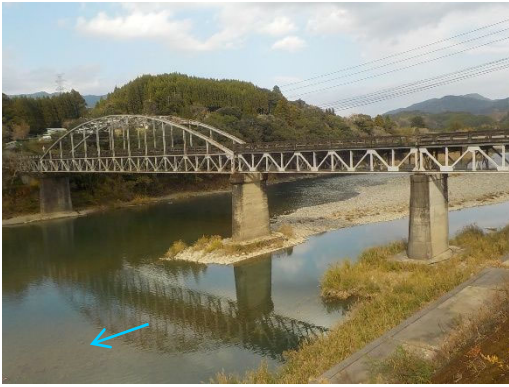
| 撮影対象 | 橋脚の浸食状況（八重原橋） | 過去の掘削箇所（白浜地区）、河川整備工事箇所（鶴の内地区）の河道状況 | | 河川整備工事箇所の河道状況（鶴の内地区） | |
| 撮影地点 | NO.15 八重原橋（下流左岸） | NO.16 八重原橋下流湾曲部（上流側） | NO.16 八重原橋下流湾曲部（下流側） | NO.17 東郷学園前（上流側） | NO.17 東郷学園前（下流側） |

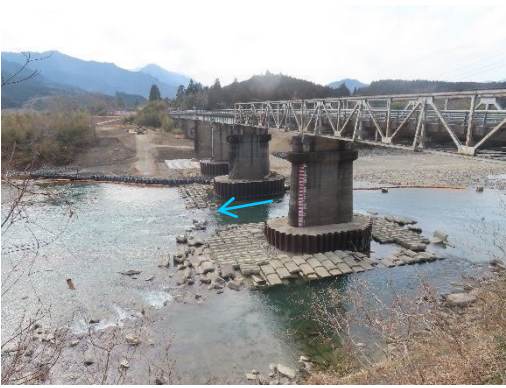
| 撮影対象 | 橋脚の浸食状況（東郷橋） | 坪谷川合流点の状況 | 過去の掘削箇所（小野田地区） | 河川整備工事箇所（小野田地区） | 過去の掘削箇所（滝下地区） |
| 撮影地点 | NO.18 東郷橋下流左岸 | NO.19 坪谷川合流点付近（上流側） | NO.19 坪谷川合流点付近（下流側） | NO.20 山陰橋（上流側） | NO.20 山陰橋（下流側） |

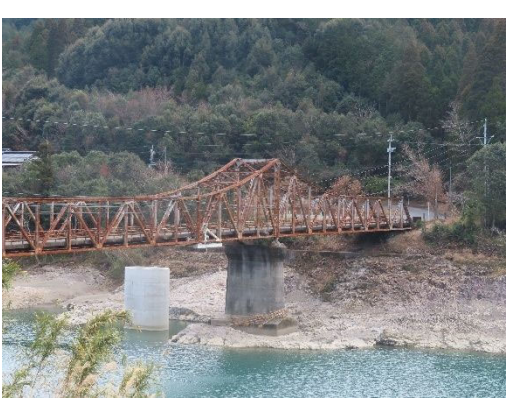
| 撮影地点 | NO.23 福瀬大橋（上流側） | NO.23 福瀬大橋（下流側） | NO.24 福瀬大橋 |

| 撮影対象 | 河川整備工事箇所の河道状況（広瀬地区） | | 橋脚の浸食状況（福瀬大橋） |

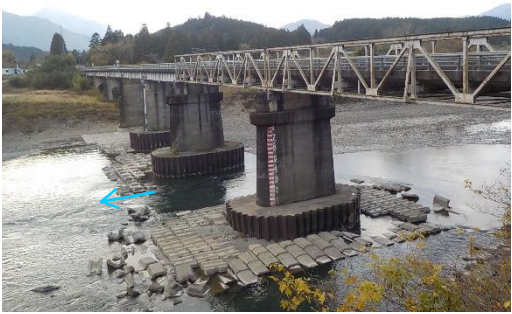
| 撮影対象 | 橋脚の浸食状況（東郷橋） | 坪谷川合流点の状況 | 過去の掘削箇所（小野田地区） | 河川整備工事箇所（小野田地区） | 過去の掘削箇所（滝下地区） |

・河川、構造物基礎等の状況は、令和6年度と比較して大きな変化は見られない。

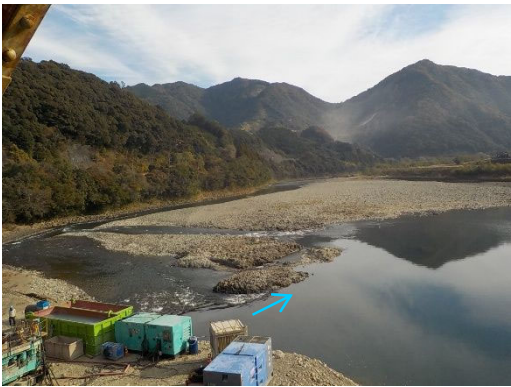
| 撮影地点 | NO.23 福瀬大橋（上流側） | NO.23 福瀬大橋（下流側） | NO.24 福瀬大橋 |

| 撮影対象 | 河川整備工事箇所の河道状況（広瀬地区） | | 橋脚の浸食状況（福瀬大橋） |

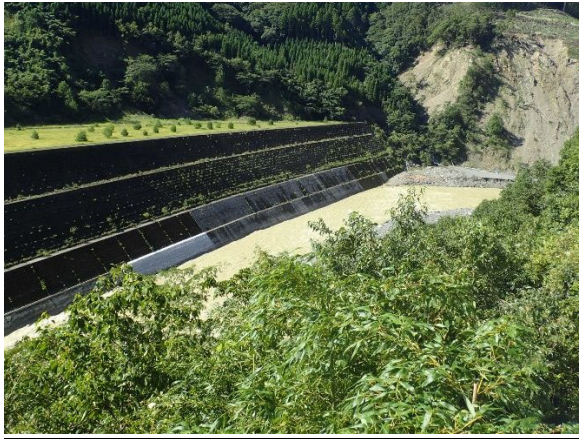
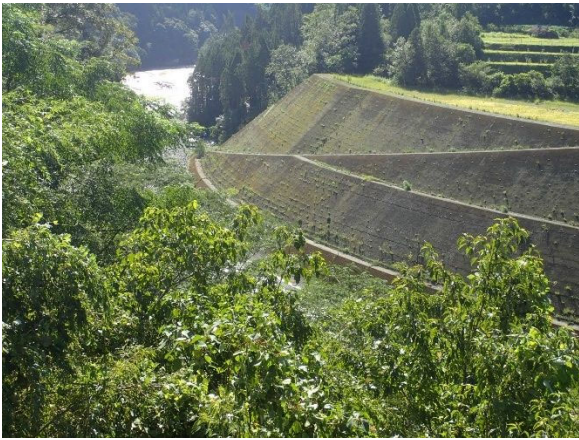
写真24-1 洪水時流下状況の例（R6）

写真を確認すると、令和6年の台風10号洪水時に若干の流木の漂着が確認された。

- 令和6年の台風10号洪水時に若干の流木の漂着が確認された。
